RAPPORT D'INTERVENTION SUBAQUATIQUE

# EXAMEN REGLEMENTAIRE

BARRAGE DES PISES

**Référence :** C2269\_Rapport examen règlementaire\_Barrage des Pises\_RevB\_BPE

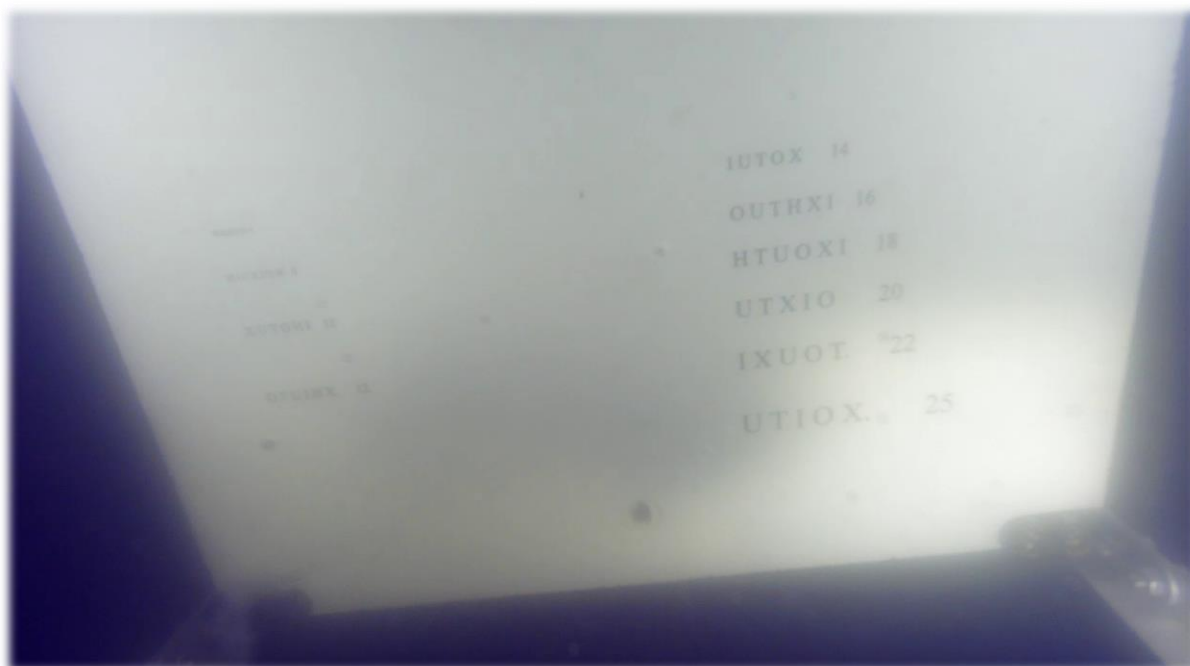
#### ***Test de visibilité***

>> Conclusion du test de visibilité réalisé :

Visibilité moyenne mais permettant tout de même l'inspection du barrage.

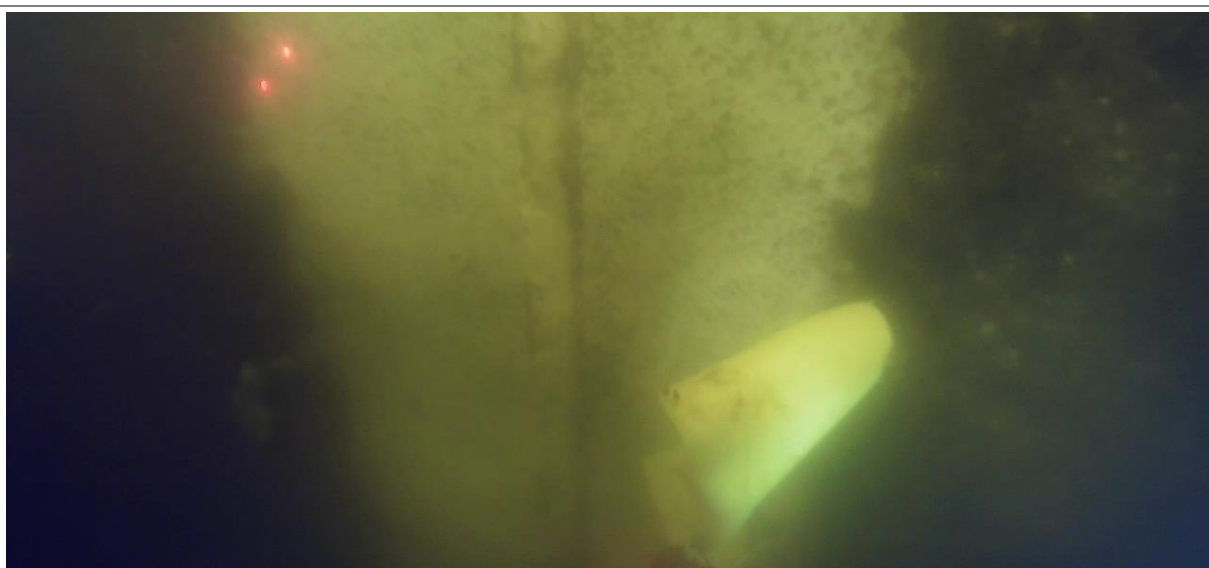
| N° de photo | 7 | Nom photo | Joint 3-4 échantillon | Profondeur/plan d'eau (m) | 1,4 |

| N° observation | NA | Observations | Joint 3-4 | Profondeur/déversoir (m) | 1,5 |
| Description de l'observation | Echantillon du joint 3-4 en bon état comme le reste des joints | | | Altitude en m NGF | 1257,05 |

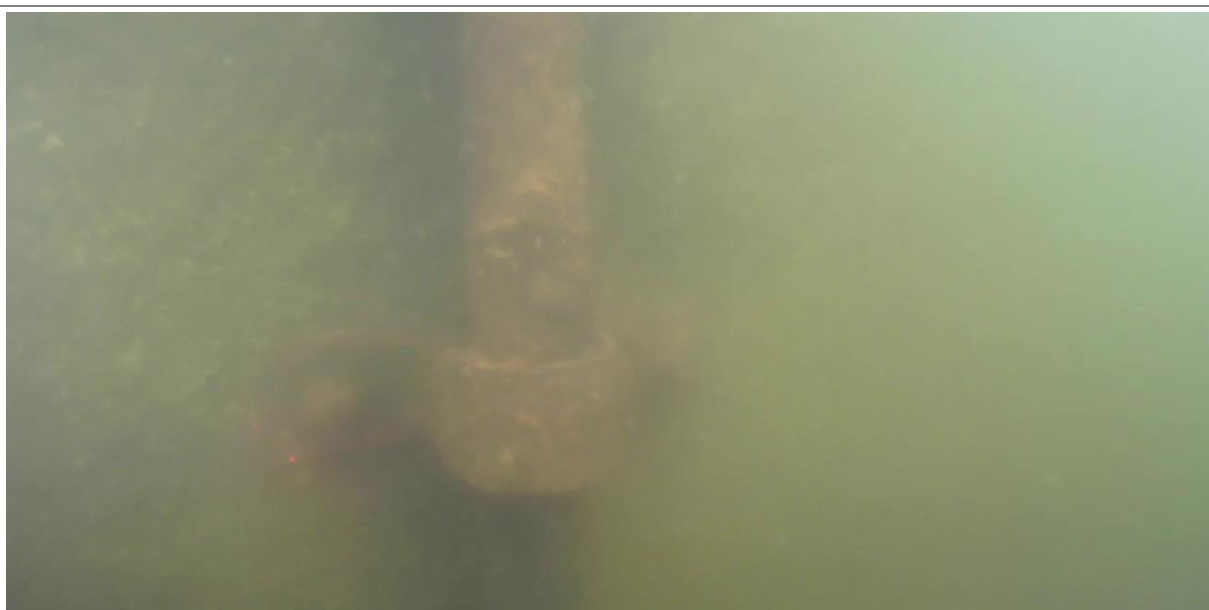
| N° de photo | 9 | Nom photo | VDF corrodée | Profondeur/plan d'eau (m) | 0,2 |

| N° observation | NA | Observations | État commande VDF | Profondeur/déversoir (m) | 0,3 |
| Description de l'observation | Présence de corrosion sur la commande de la VDF | | | Altitude en m NGF | 1258,25 |

L'inspection du mécanisme de vidange de fond a permis de mettre en évidence des traces de corrosion sur les pièces mobiles et fixes du mécanisme. Cependant la tige filetée est en bon état. Aucune fuite n'a été détectée au niveau de la vanne.

Le mécanisme de la vanne de vidange de fond contient de la corrosion superficielle excepté la tige filetée. L'ensemble est globalement en bon état.

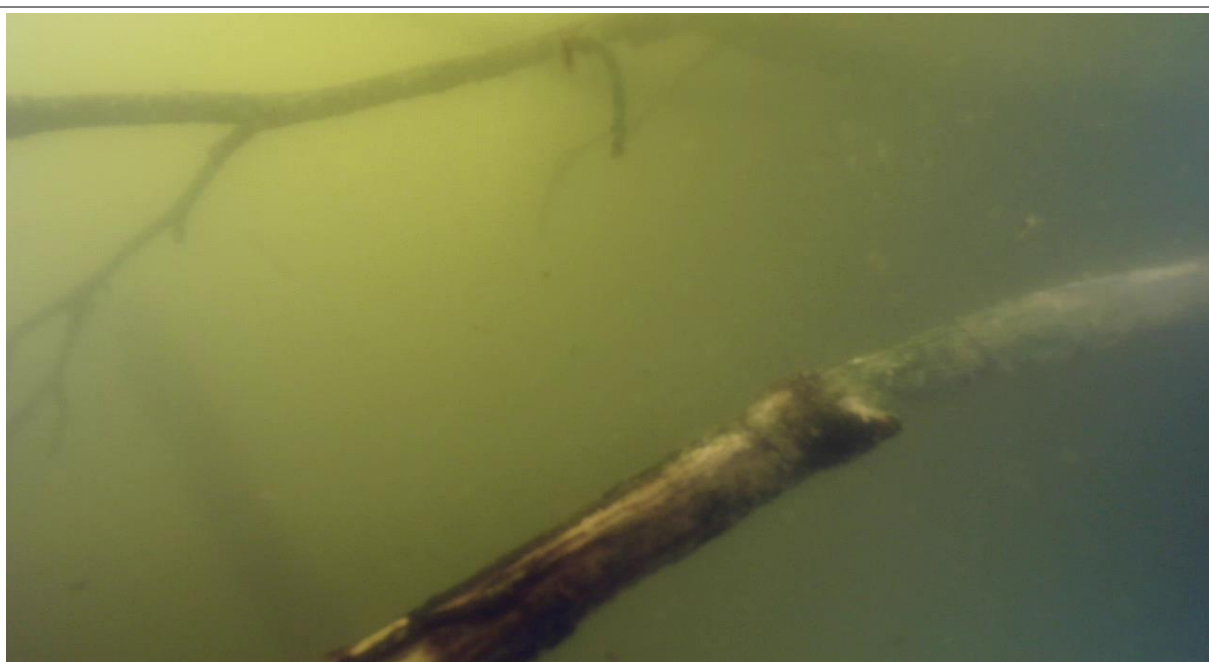
| N° de photo | 10 | Nom photo | Embacle VDF | Profondeur/<br>plan d'eau (m) | 2,4 |

| N° observation | NA | Observations | Embacle | Profondeur/<br>déversoir (m) | 2,5 |
| Description de<br>l'observation | Présence de grandes branches au-dessus de la<br>vanne de VDF (1,2m-3,3m de profondeur) | | | Altitude en m<br>NGF | 1256,05 |

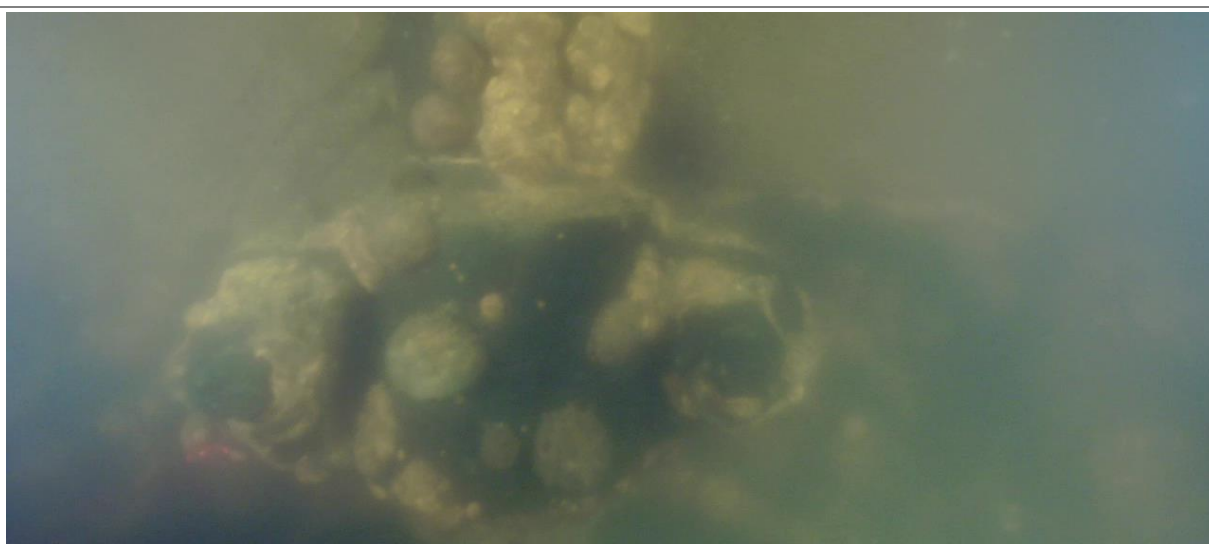
| N° de photo | 11 | Nom photo | Mécanisme VDF | Profondeur/<br>plan d'eau (m) | 4,9 |

| N° observation | NA | Observations | Echantillon<br>mécanisme VDF | Profondeur/<br>déversoir (m) | 5,0 |
| Description de<br>l'observation | Quelques traces de végétations | | | Altitude en m<br>NGF | 1253,55 |

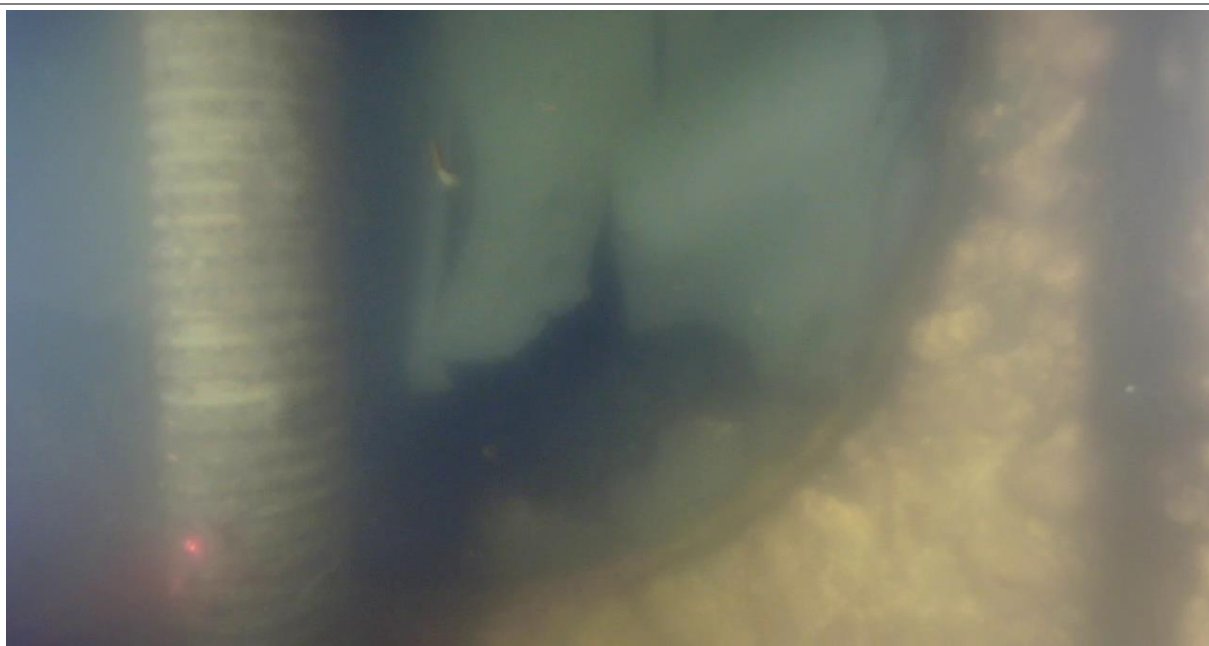
| N° de photo | 12 | Nom photo | VDF membrane ouverte | Profondeur/plan d'eau (m) | 5,4 |

| N° observation | NA | Observations | VDF | Profondeur/déversoir (m) | 5,5 |
| Description de l'observation | Membrane ouverte sur environ 80cm juste au-dessus de la VDF. Absence d'aspiration. | | | Altitude en m NGF | 1253,05 |

Une cavité recouverte d'une membrane a été découverte juste au-dessus de la vanne. Cette ouverture correspond probablement à une ancienne vidange de fond. La membrane rebouchant cette cavité est détériorée mais aucune aspiration n'a été détectée.

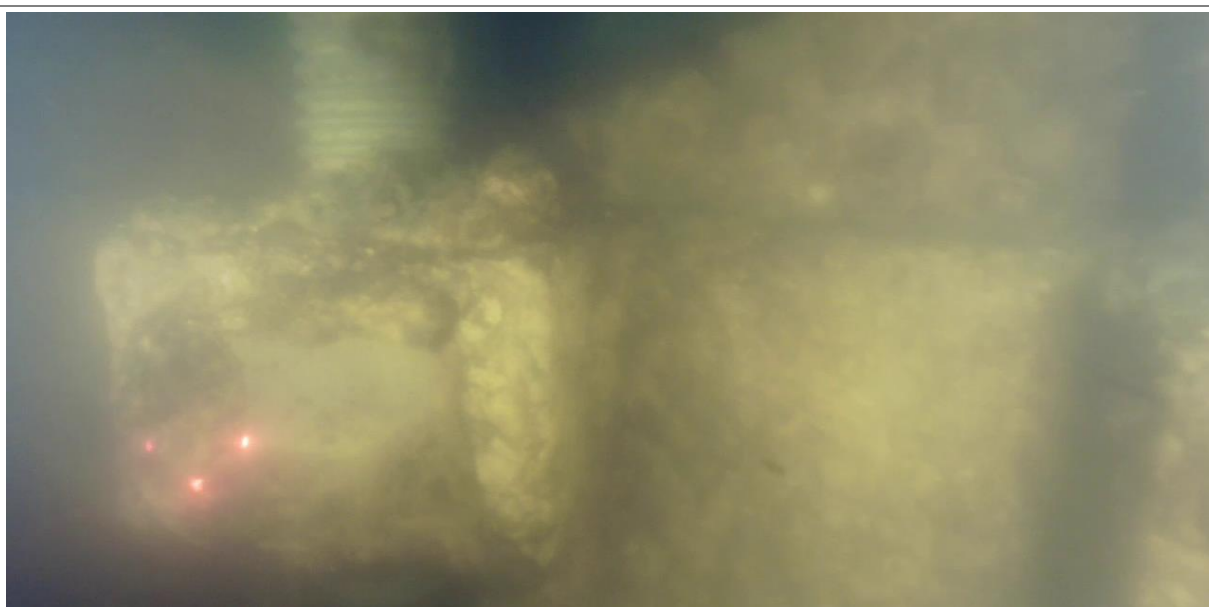
| N° de photo | 13 | Nom photo | VDF mécanisme inférieur | Profondeur/plan d'eau (m) | 5,6 |

| N° observation | NA | Observations | Mécanisme VDF | Profondeur/déversoir (m) | 5,7 |
| Description de l'observation | Mécanisme VDF inférieur, système « écrou vis sans fin » | | | Altitude en m NGF | 1252,85 |

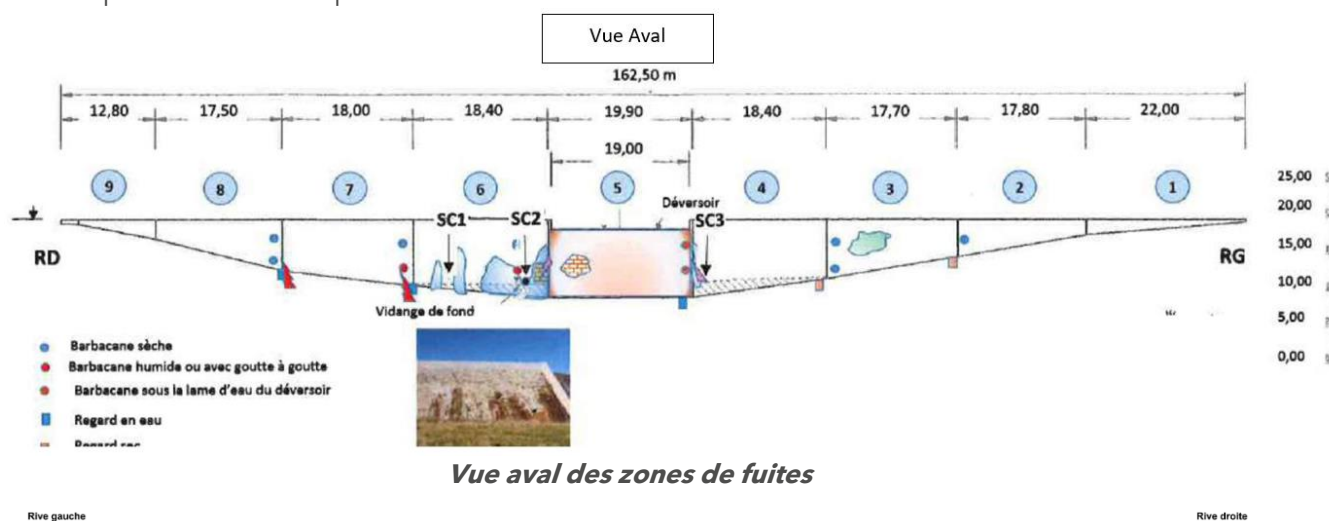
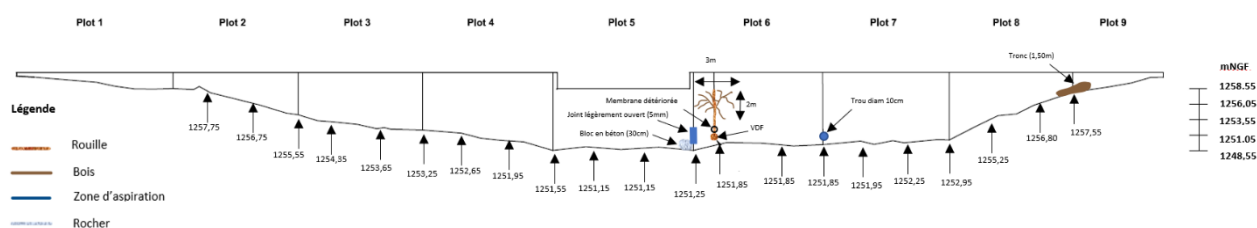
Nous pouvons faire un parallèle sur les zones de fuite vues en aval et celles vues en amont.

Ces plans sont aussi disponibles en annexes. Nous pouvons constater que les fuites vues en aval sur le plot 6 pourraient être liées aux aspirations constatées sur les joints du plot 6 en amont.
