## CARRIERE DE BAGARD

### STABILITE DU PROJET D'EXTENSION NOTE GEOTECHNIQUE

Rn20.074  
Juin 2020

Commune de Bagard (Gard)

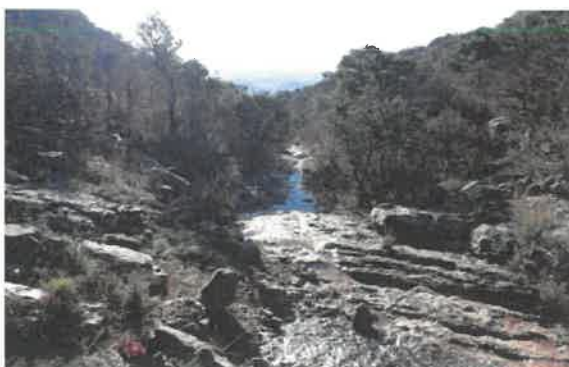
Figure 3: Calcaires du Kimmeridgien dans le lit du vallon au niveau de la zone d'extension

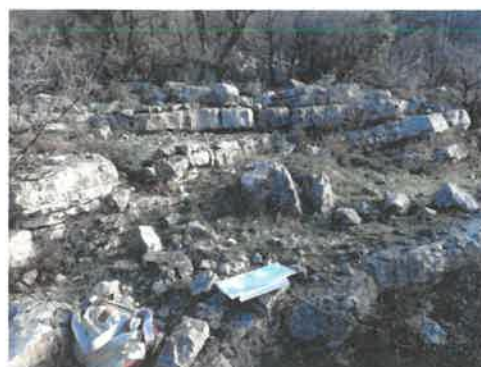
Figure 2: Calcaires du Kimmeridgien dans la zone d'extension

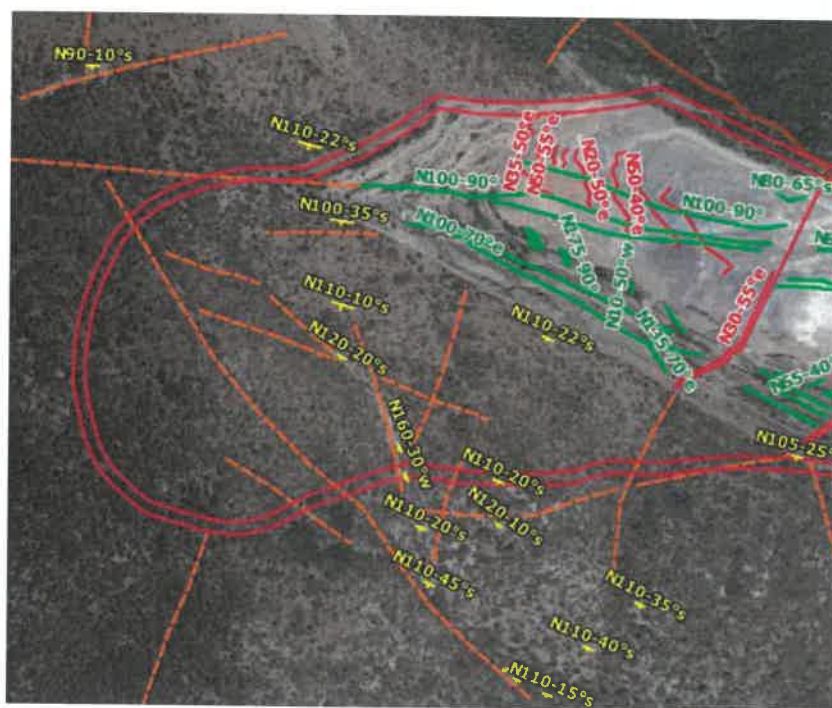
**Figure 4 : plans de stratifications relevés sur le terrain**

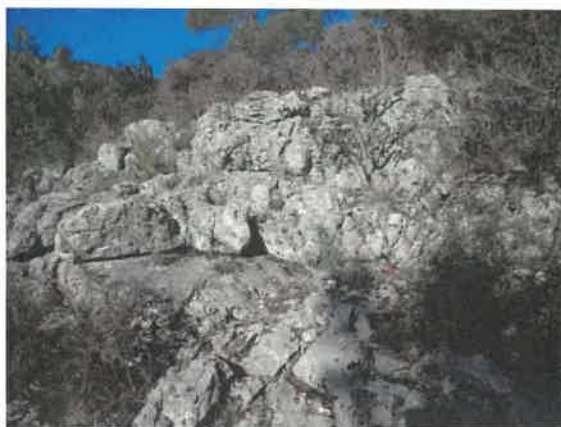
Figure 5 : Bancs de calcaire massif du Kimmeridgien

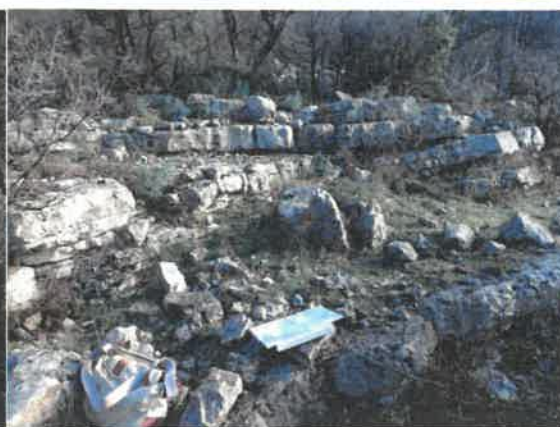
Figure 6 : Bancs calcaire du kimmeridgien à petits inter-lits marneux et joints stylolithiques

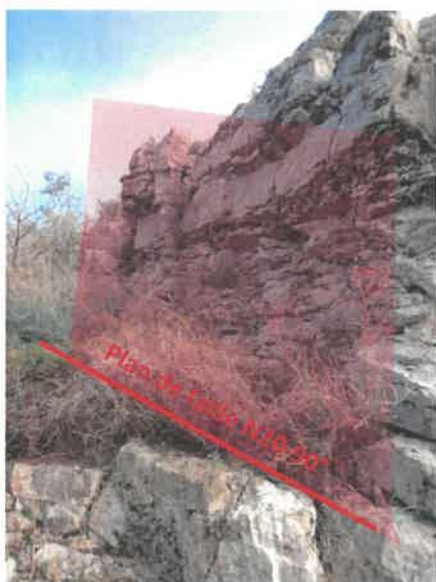
Figure 7 : Faille N20-90°

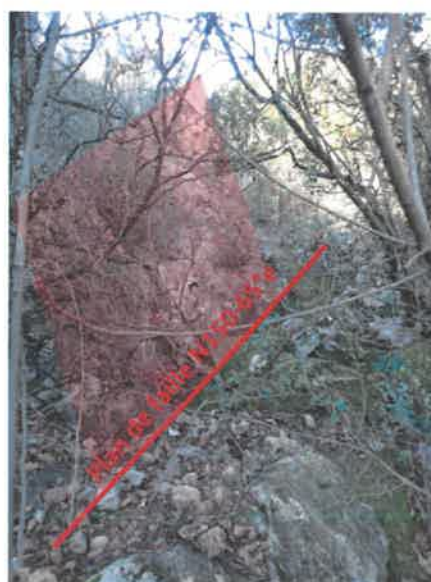
Figure 8 : Plan de faille N150-65°e dans le vallon

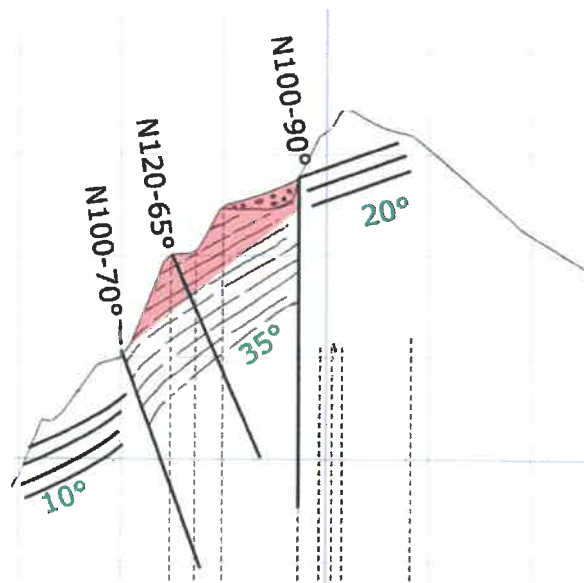
Figure 10 : exemple d'instabilité générée par la combinaison des failles N100/N120 de la stratigraphie N100-35°s et d'un front d'exploitation Est-Ouest

Dans cette configuration, il n'y a pas de risque d'une chute massive des roches. Les joints de stratification des calcaires Kimmeridgien sont très peu marneux/argileux et les circulations d'eau sont quasi inexistantes.

En revanche il peut se produire localement des chutes de blocs. Il faudra donc être attentif lors de l'exploitation des fronts Nord vis-à-vis des chutes de blocs. La mise en place de merlons pare blocs sur les banquettes permettra par exemple de sécuriser les fronts.

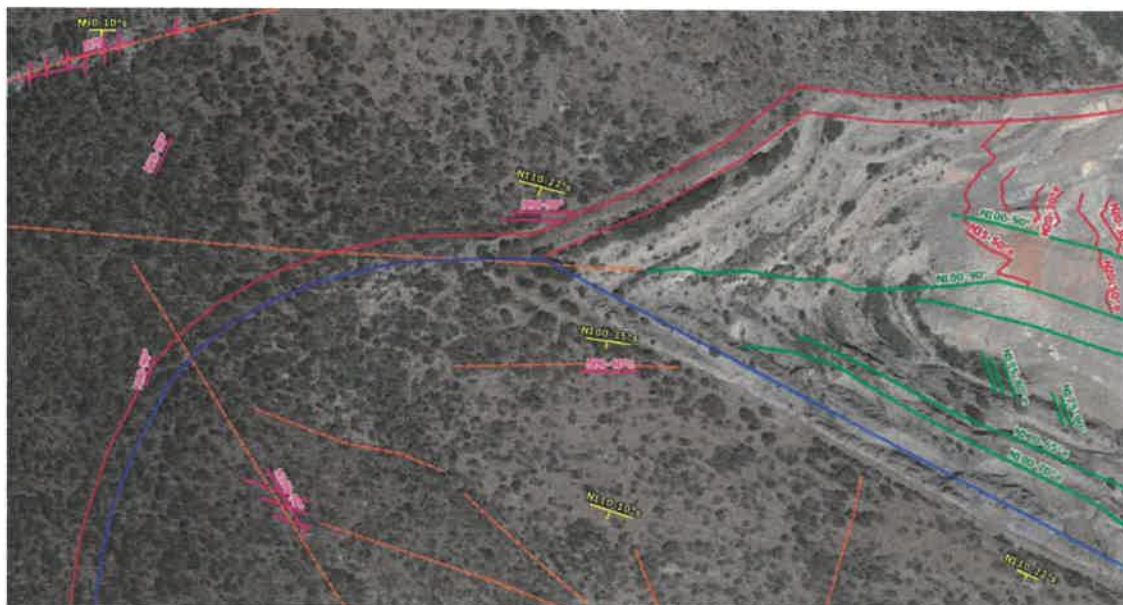
L'extrémité Nord de la zone d'extension est marquée par le passage de la faille N100-90° que nous avons identifiée en carrière en 2014. Les fronts Ouest de la carrière actuelle présentent deux failles N120-65°NE et N100-70°NE. Ces failles n'ont pas été observées sur la zone d'extension mais sont susceptibles d'y être.

Dans ce contexte structural nous pouvons rencontrer un cas de figure susceptible d'engendrer des instabilités rocheuses si les fronts d'exploitation sont orientés Est-Ouest, parallèle à la stratification et aux structures. Cela entraîne le découpage de blocs rocheux par la stratification (35° de pendage) et les structures N100/N120 subverticales.

Figure 11 : Secteur Nord de la zone d'extension avec passage de la failles N110-90°

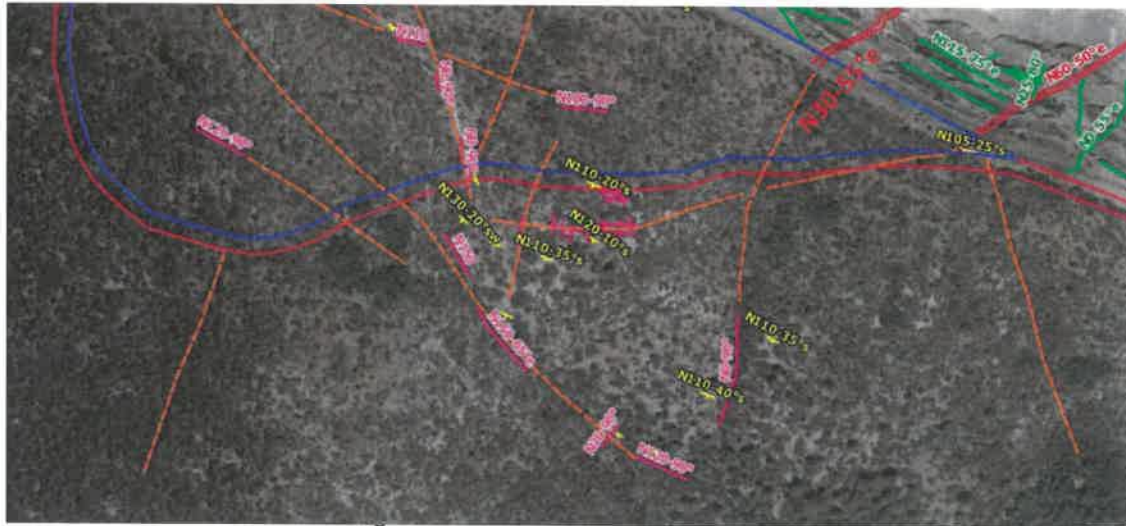
La structures N30-55°E qui traverse la carrière, se prolonge à l'ouest au niveau d'un petit vallon. Cette structure est perpendiculaire à la stratigraphie (N105-25°S).

Le projet prévoit des fronts orientés Est/Ouest à N110, donc perpendiculaires à cette structure. Il n'y a donc aucun risque d'instabilité dans ce secteur.

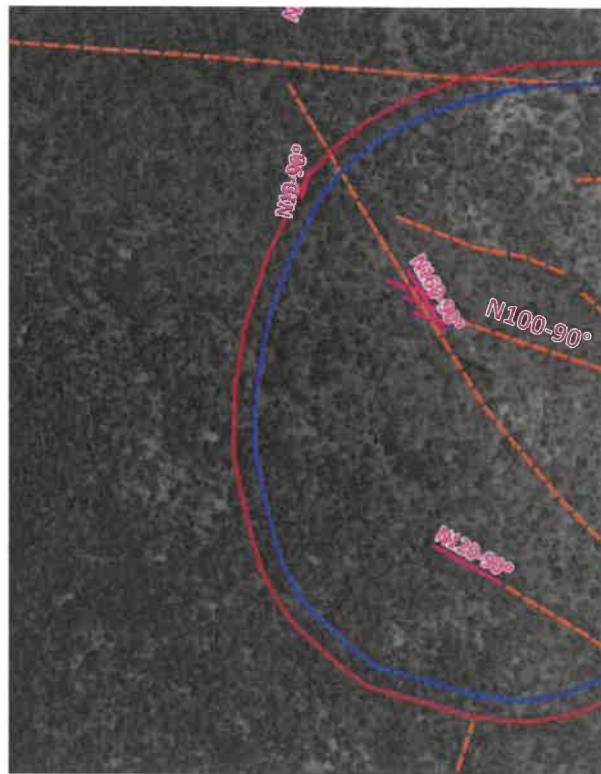
Le secteur Ouest est marqué par des failles N110/N120 subverticales et par le passage supposé de la faille N150-65°E qui tourne légèrement et se verticalise en N160-90°. La faille N160-90° forme une barre rocheuse d'environ 8 m de haut. Le calcaire est massif et redécoupé par des failles N100-90°.

Toutes les structures relevées dans ce secteur sont verticales et ne présentent donc pas de risque pour la stabilité en phase d'exploitation.

Figure 13 : Secteur Ouest de la zone d'extension

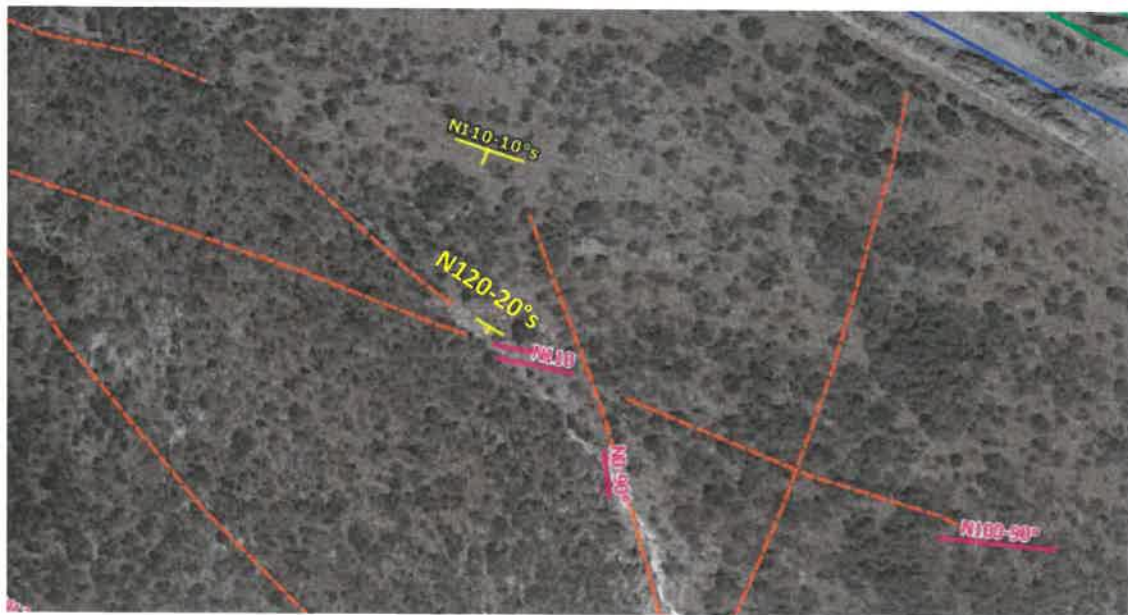
Aucune structure ouverte n'a été observée dans cette zone et le pendage des couches calcaire est relativement faible.

Le passage de ces structures et le pendage faible des couches calcaire ne présentent pas de risque pour l'exploitation ou pour la stabilité des fronts.

Figure 14 : secteur centre de la zone d'extension, passage du vallon

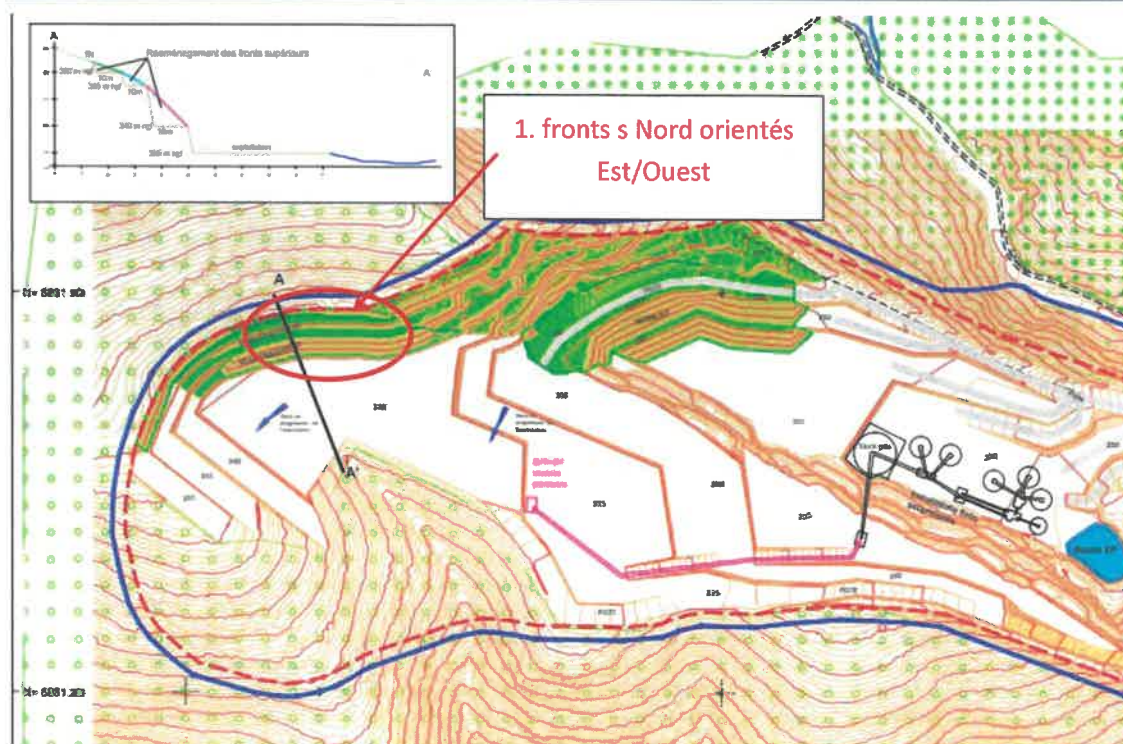
- Caractéristiques de l'exploitation :
  - Fronts orientés Est-Ouest ;
  - Quatre fronts définitifs et réaménagés de 5, 15 et 10 m, cote 360, 355, 340 et 330
  - Banquettes de 8 à 10 m de large pour les fronts définitifs.
- Risques potentiels :
  - Chutes locales de blocs rocheux : Découpages de blocs par la combinaison des failles N100 et de la stratification N100-35°s.
- Préconisation :
  - Effectuer un suivi géologique (structure, stratification,) à l'avancement.
  - Prévoir des merlons pare-blocs sur les banquettes.

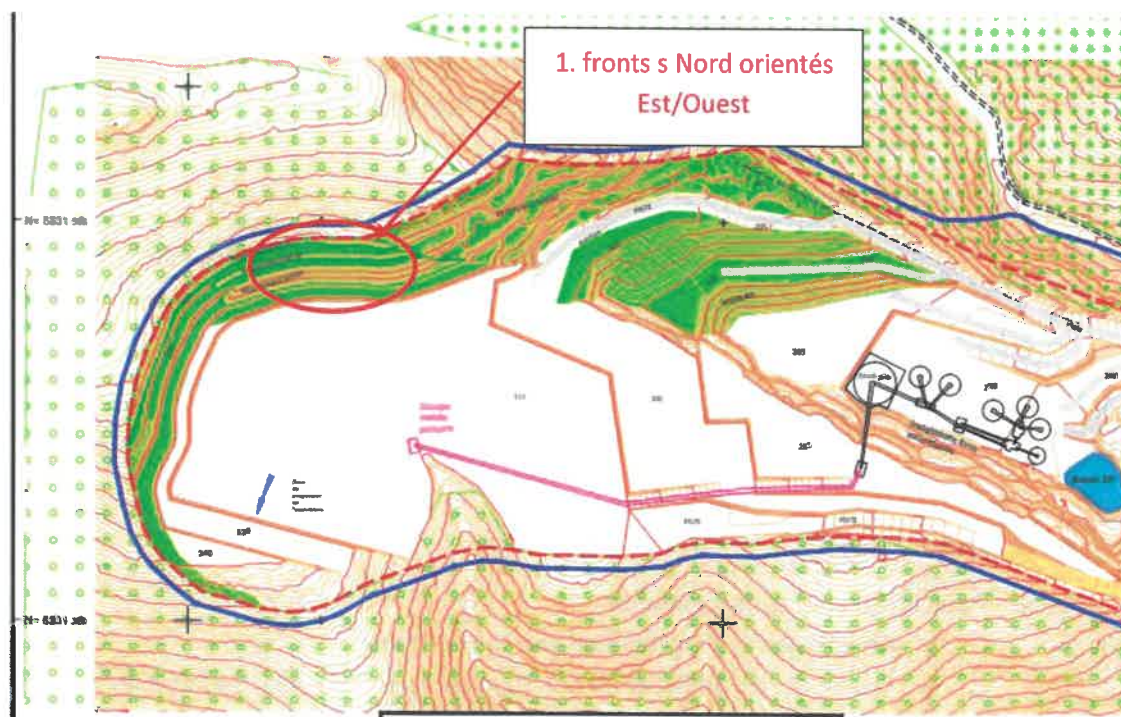
- Caractéristiques de l'exploitation :
  - Exploitation de la plateforme 315 ;
  - Cinq fronts définitifs et réaménagés de 5, 15 et 10 m, cote 360, 355, 340, 330 et 315 ;
  - Banquettes de 8 à 10 m de large pour les fronts définitifs.
- Risques potentiels :
  - Chutes locales de blocs rocheux : Découpages de blocs par la combinaison des failles N100 et de la stratification N100-35°s.
- Préconisation :
  - Effectuer un suivi géologique (structure, stratification,) à l'avancement.
  - Mise en place de merlons pare-blocs sur les banquettes

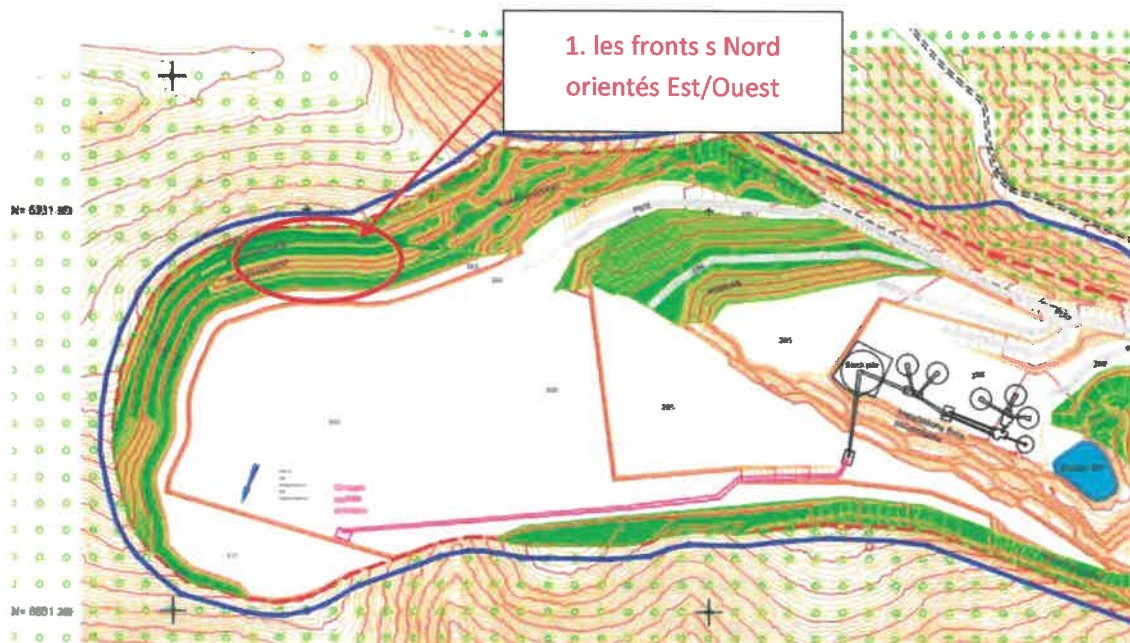
- Caractéristiques de l'exploitation :
  - Exploitation de la plateforme 300 ;
  - Six fronts définitifs et réaménagés de 5, 15 et 10 m, cote 360, 355, 340, 330, 315 et 300 ;
  - Banquettes de 8 à 10 m de large pour les fronts définitifs.
- Risques potentiels :
  - Chutes locales de blocs rocheux : Découpage de blocs par la combinaison des failles N100 et de la stratification N100-35°s.
- Préconisation :
  - Effectuer un suivi géologique (structure, stratification,) à l'avancement.
  - Mise en place de merlons pare-blocs sur les banquettes.

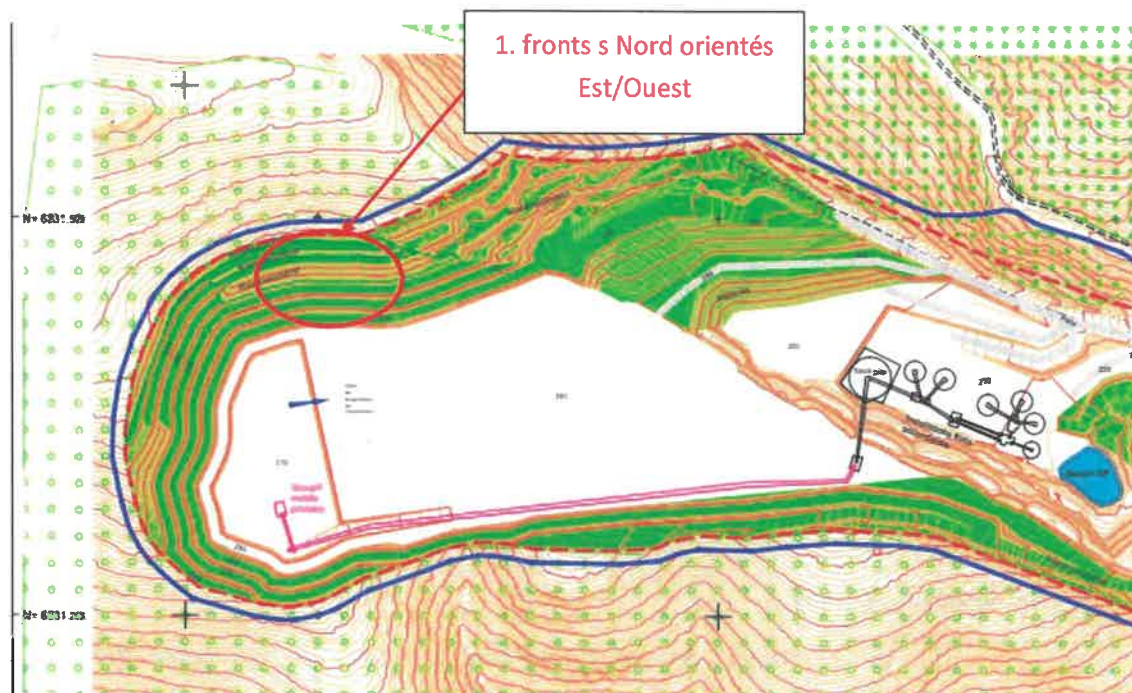
- Caractéristiques de l'exploitation :
  - Exploitation de la plateforme 285 ;
  - Sept fronts définitifs et réaménagés de 5, 15 et 10 m, cote 360, 355, 340, 330, 315, 300 et 285 ;
  - Banquettes de 8 à 10 m de large pour les fronts définitifs.
- Risques potentiels :
  - Chutes locales de blocs rocheux : Découpages de blocs par la combinaison des failles N100 et de la stratification N100-35°s.
- Préconisation :
  - Effectuer un suivi géologique (structure, stratification,) à l'avancement.
  - Mise en place de merlons pare-blocs sur les banquettes.

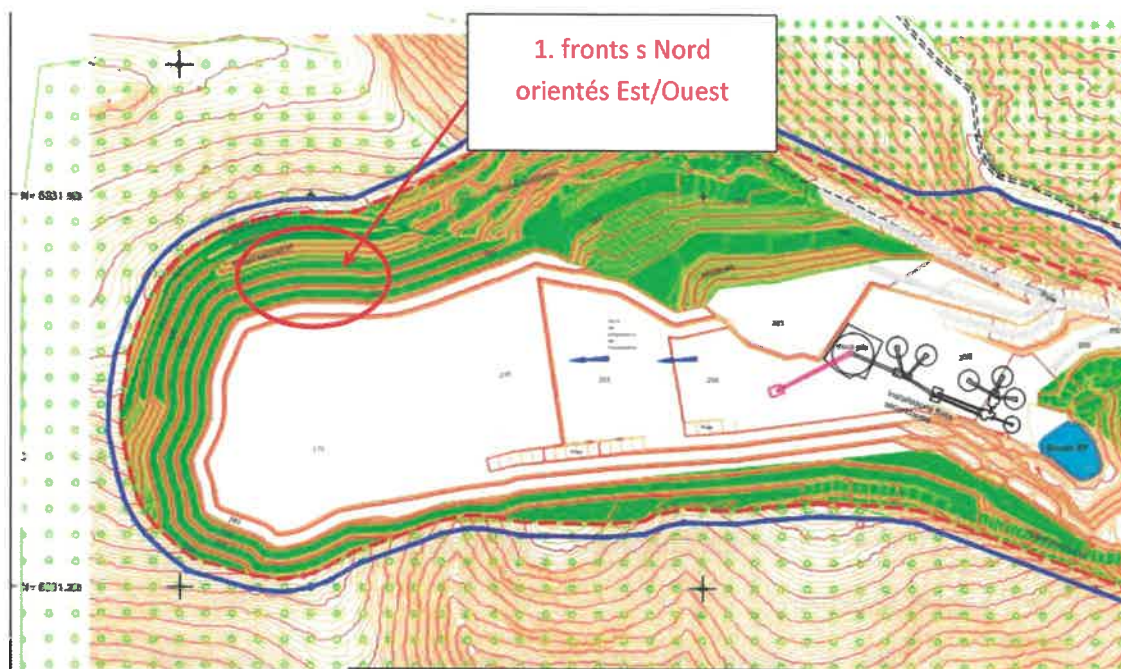
- Caractéristiques de l'exploitation :
  - Exploitation de la plateforme 270 ;
  - Huit fronts définitifs et réaménagés de 5, 15 et 10 m, cote 360, 355, 340, 330, 315, 300, 285 et 270 ;
  - Banquettes de 8 à 10 m de large pour les fronts définitifs.
- Risques potentiels :
  - Chutes locales de blocs rocheux : Découpages de blocs par la combinaison des failles N100 et de la stratification N100-35°s.
- Préconisation :
  - Effectuer un suivi géologique (structure, stratification,) à l'avancement.
  - Mise en place merlon pare bloc sur les banquettes.

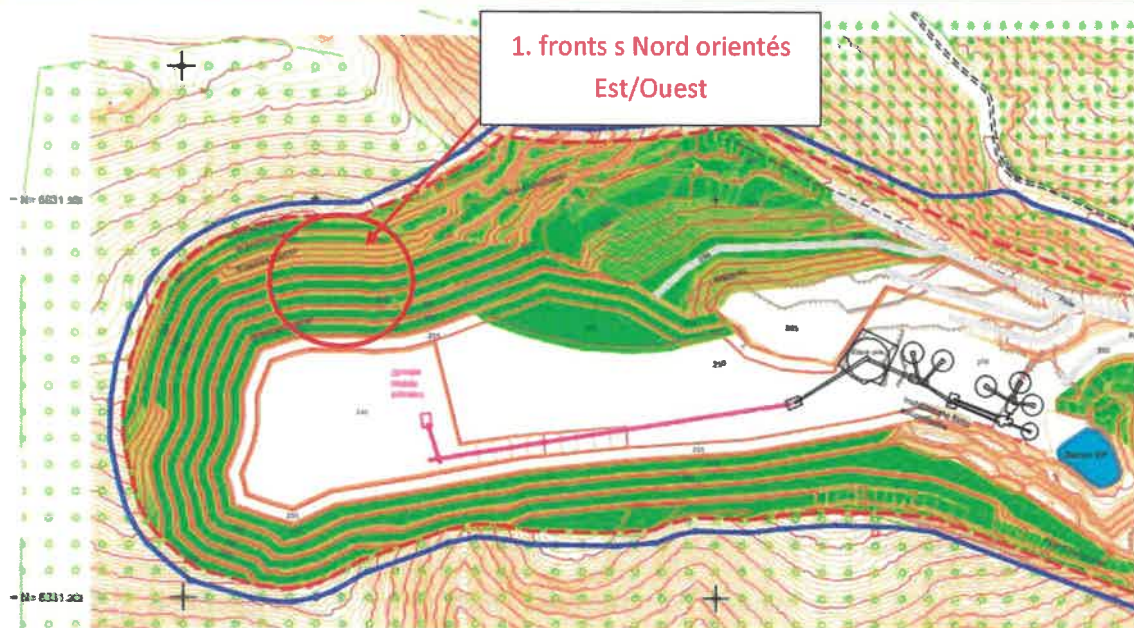
- Caractéristiques de l'exploitation :
  - Exploitation jusqu'à la cote finale 240 ;
  - Neuf fronts définitifs et réaménagés de 5, 15 et 10 m, cotes 360, 355, 340, 330, 315, 300, 285 et 270 ;
  - Banquettes de 8 à 10 m de large pour les fronts définitifs ;
  - Risques potentiels ;
  - Chutes locales de blocs rocheux : Découpages de blocs par la combinaison des failles N100 et de la stratification N100-35°s.
- Préconisation :
  - Effectuer un suivi géologique (structure, stratification,) à l'avancement.
  - Mise en place merlon pare bloc sur les banquettes
