PROCES-VERBAL DE VISITE INITIALE SOMMAIRE

Commune de St Sauveur/Camprieu

Nom de l'ouvrage : Pont du Bonheur

Numéro de l'ouvrage : OA002

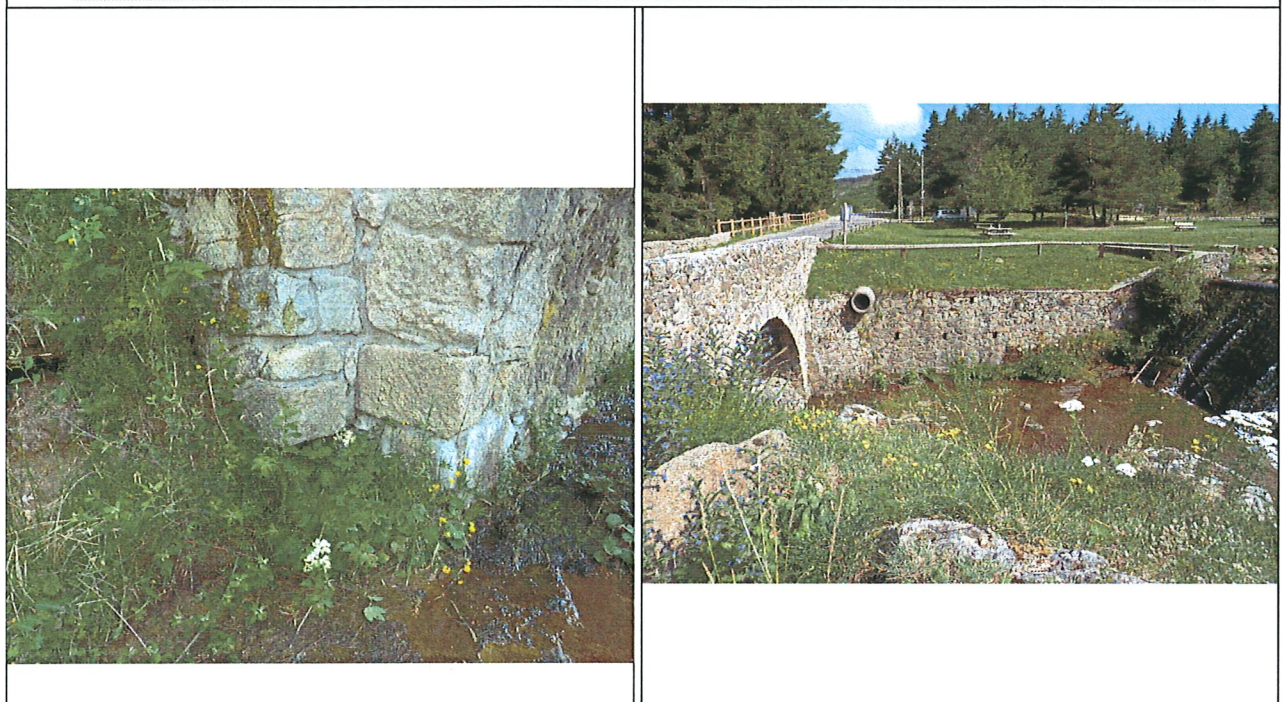
Photographies et/ou schémas illustrant les éventuels désordres constatés

Constatations	
Nature et localisation du défaut constaté	
Sur l'ouvrage	
Chaussée	Revêtue, état médiocre (faïençage, flaches), largeur 3,70, pente rive droite vers rive gauche.
Trottoirs et accotements	Accotements herbeux de 0,10.
Joints (de chaussée, de trottoirs)	/
Parapets et garde-corps	Parapets maçonnés, bon état (H=0,70 à l'amont et 0,55 à l'aval).
Glissières de sécurité	/
Dispositif d'évacuation des eaux	Par le profil en long.
Signalisation	Repère NGF en pied du bandeau aval rive gauche.
Autre(s)	Végétation aux abords, à l'aval. Barrage avec retenue d'eau à l'amont immédiat du pont.
Sous l'ouvrage	
Étanchéité	Traces d'humidité au rein, à l'aval, en rive droite.
Voûte	Amorce micro-fissure à l'arrière du bandeau amont, de la clé au rein. Fissure à l'arrière du bandeau aval, de la clé au pied en rive droite, avec pierres cassées et amorce de basculement. Ragréage de l'ensemble, traces d'humidité au rein, à l'aval en rive droite.

Bon état général. Surveiller fissure/fracture et prévoir pose de tirants. Réparer pierre manquante en pied du mur en retour aval rive droite.

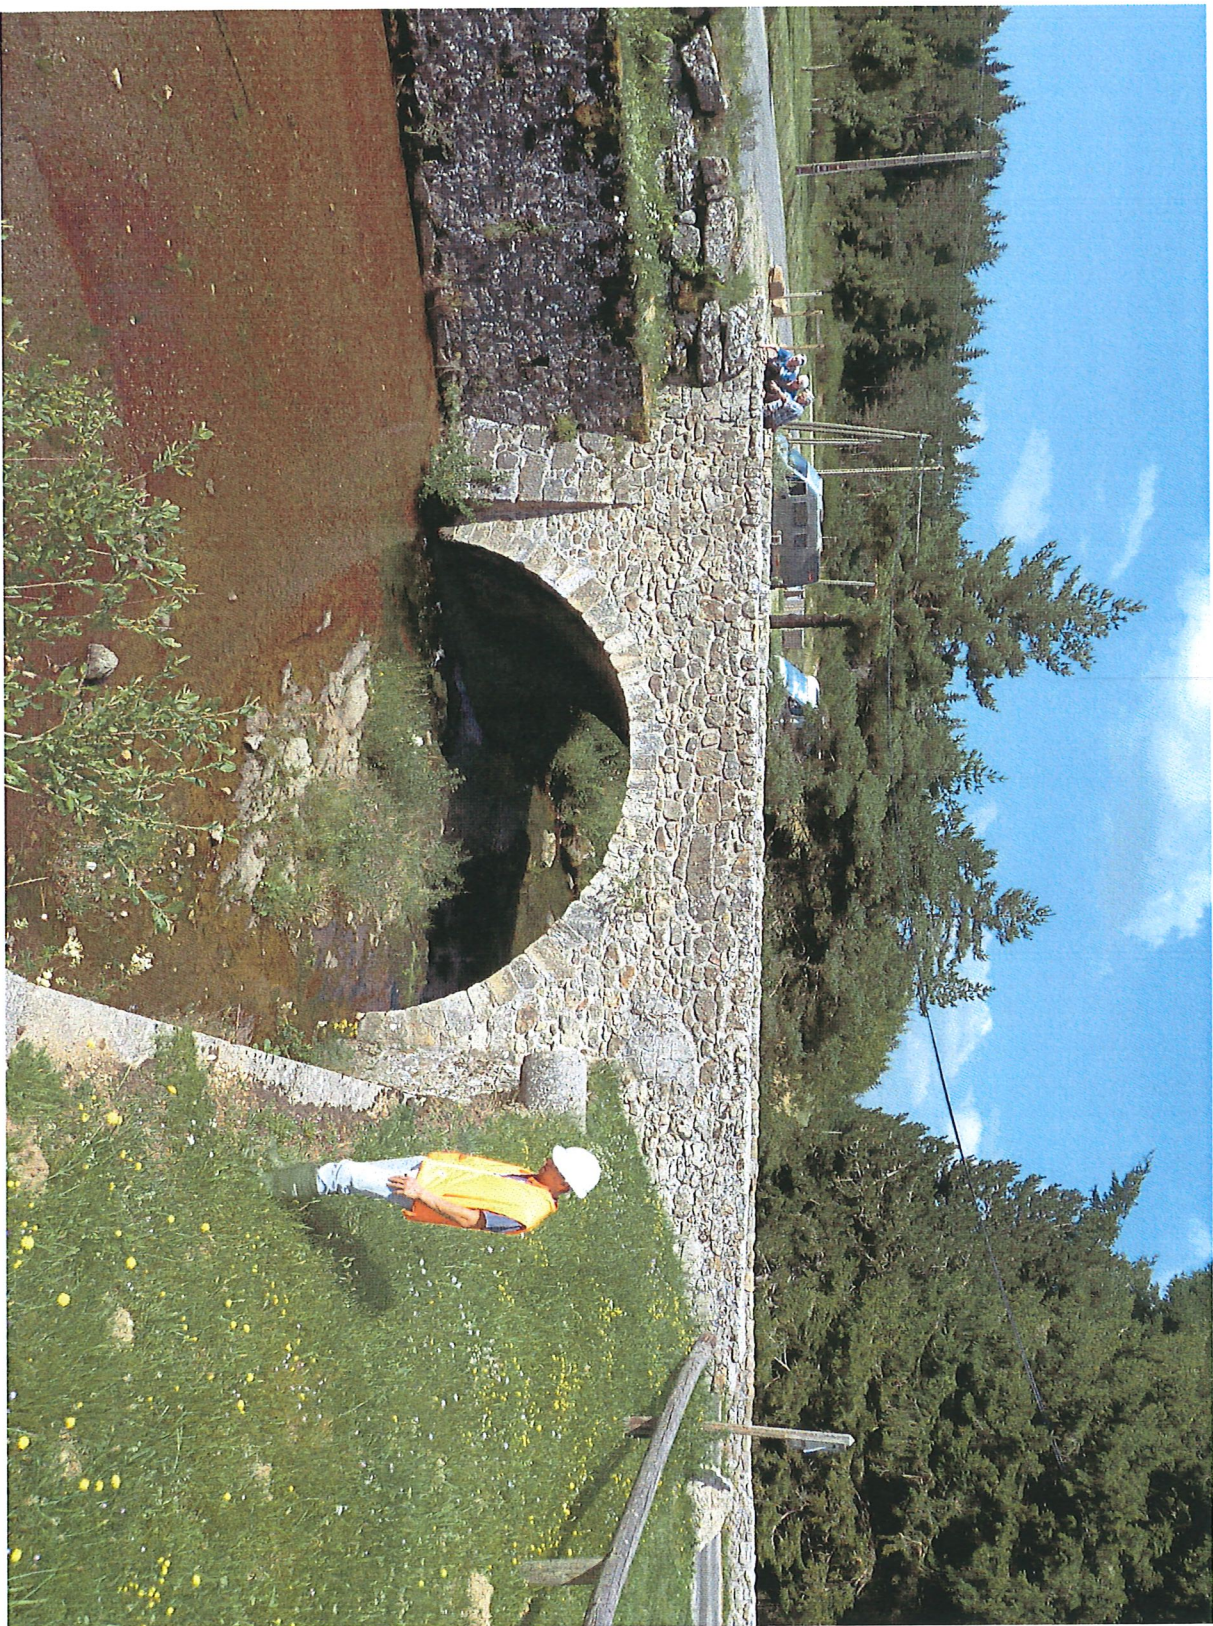
Pont du Bonheur: tympan amont

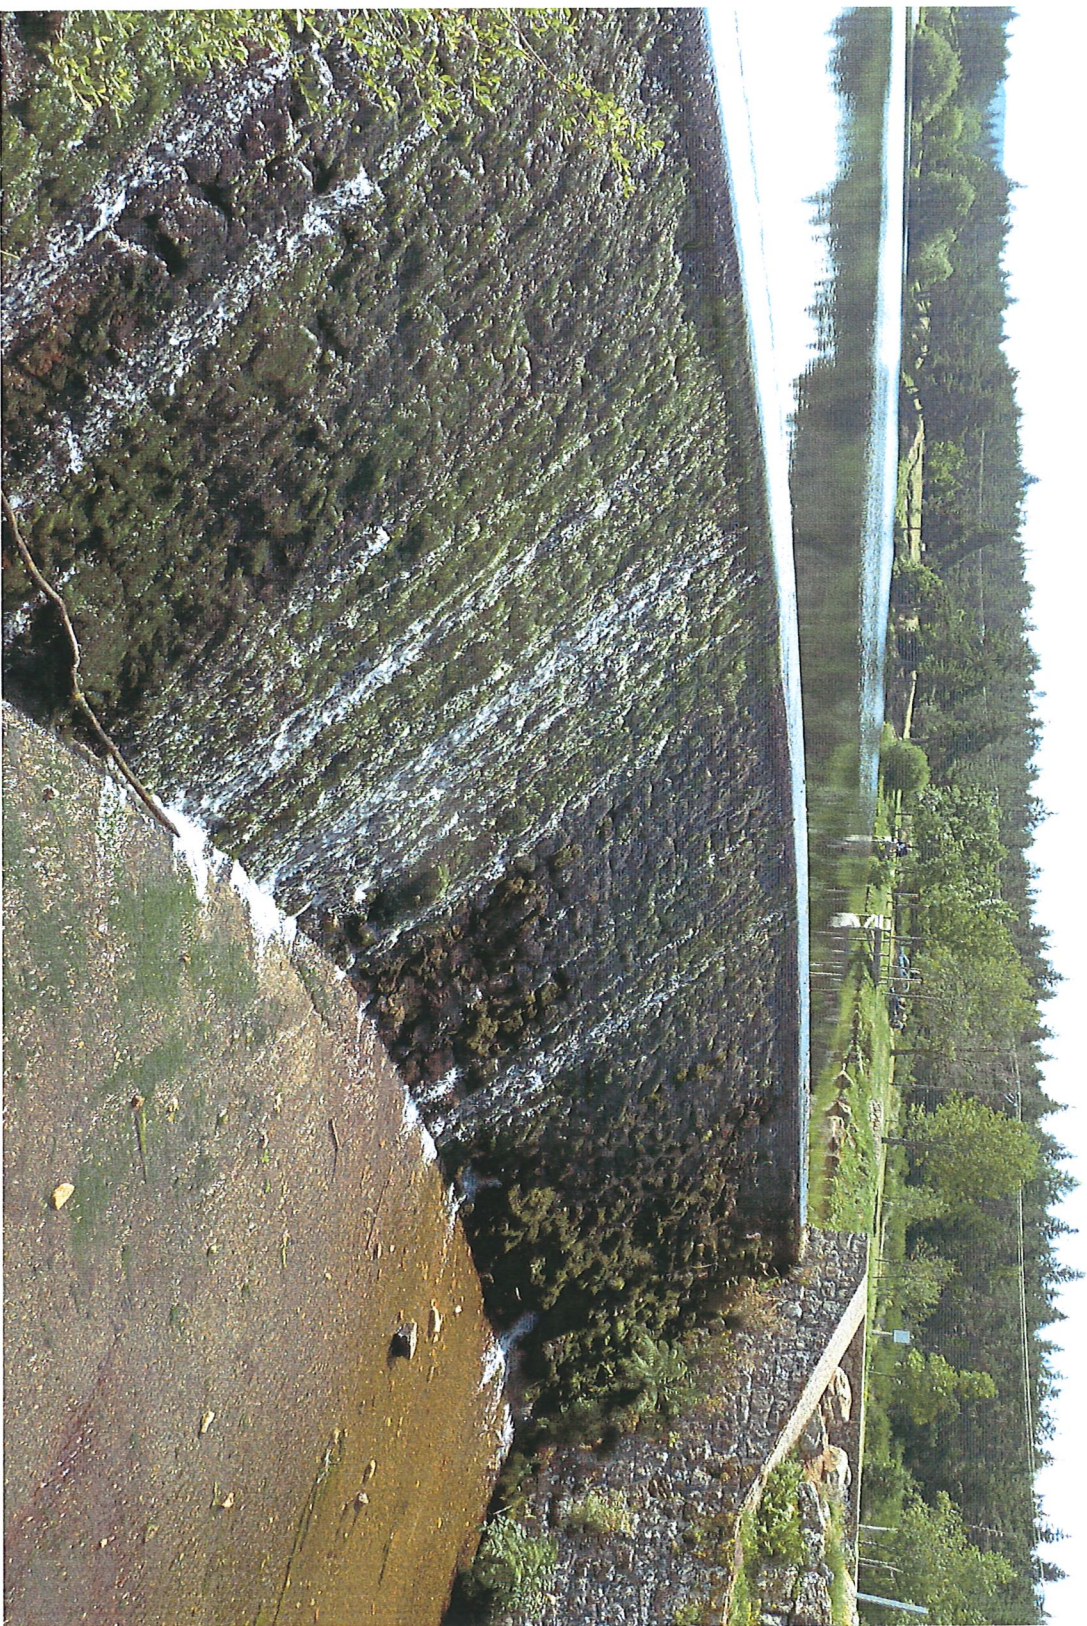
Barraje à l'amont immédiat du Pont du Bonheur

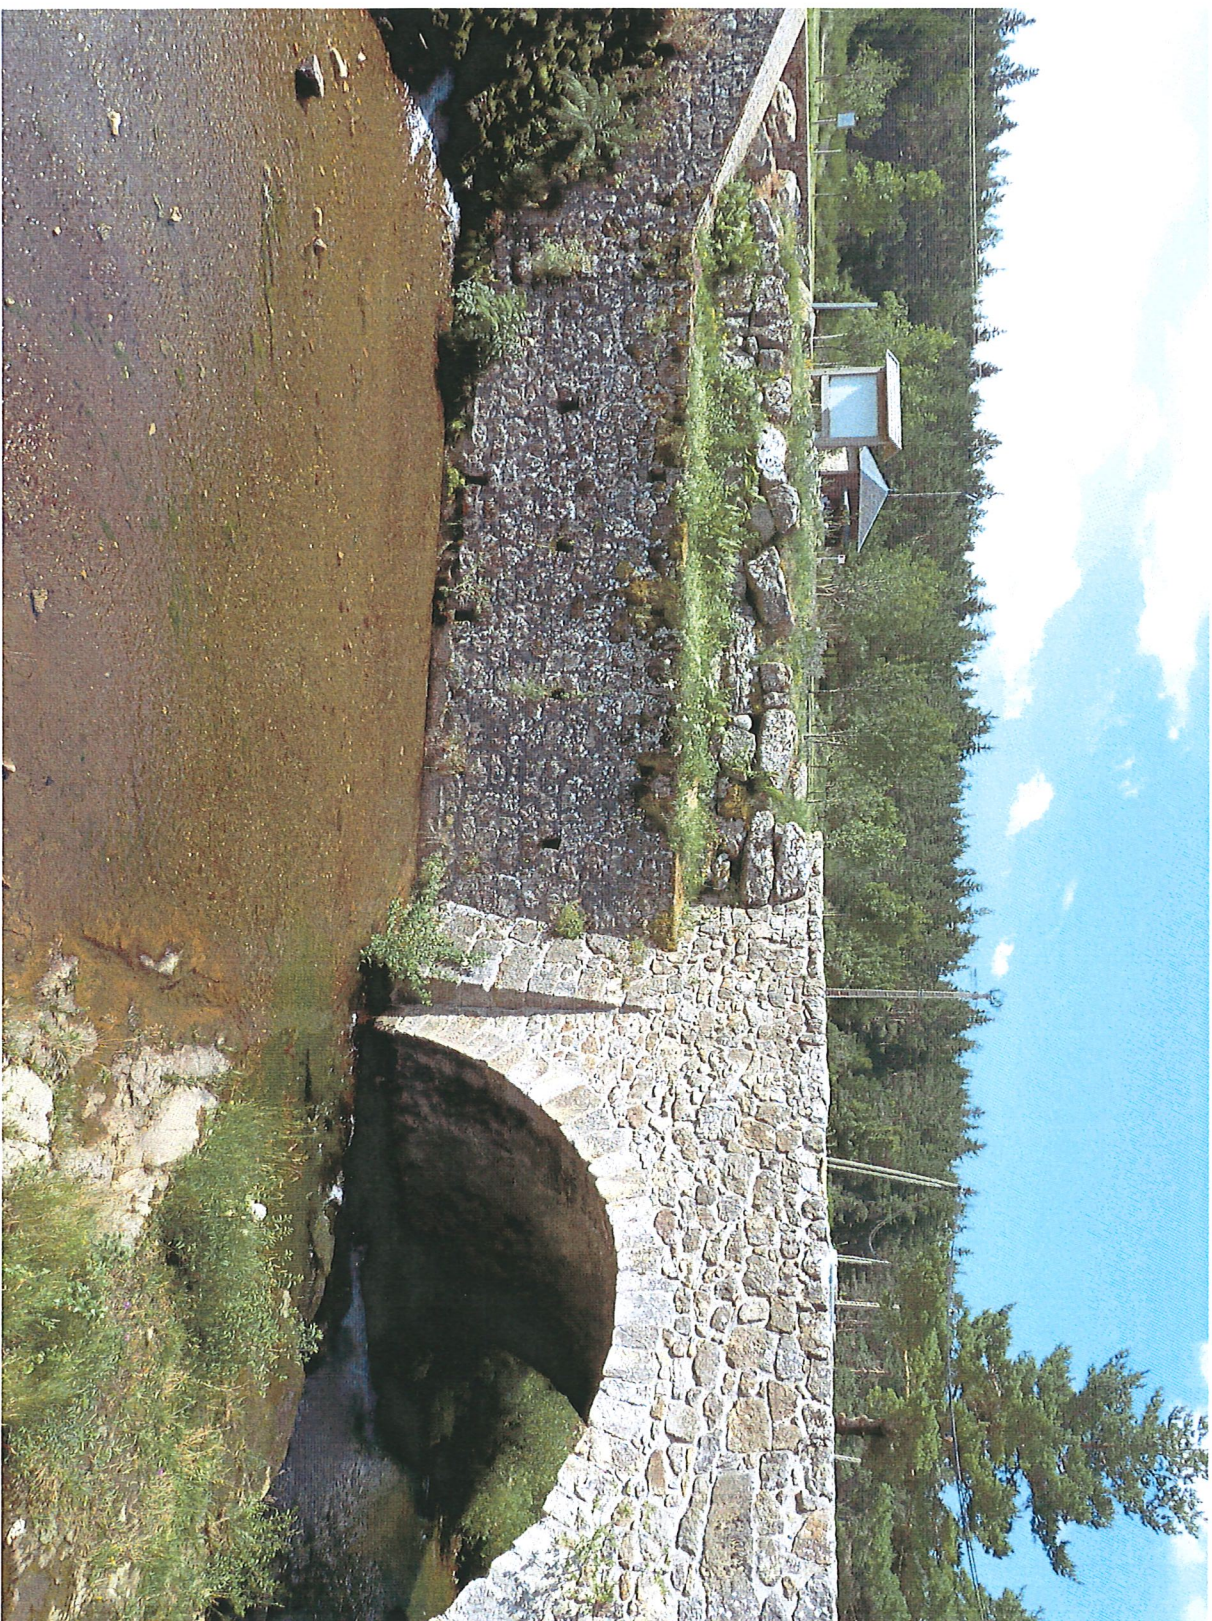
Pont du Bonheur: mur en aile amont rive gauche

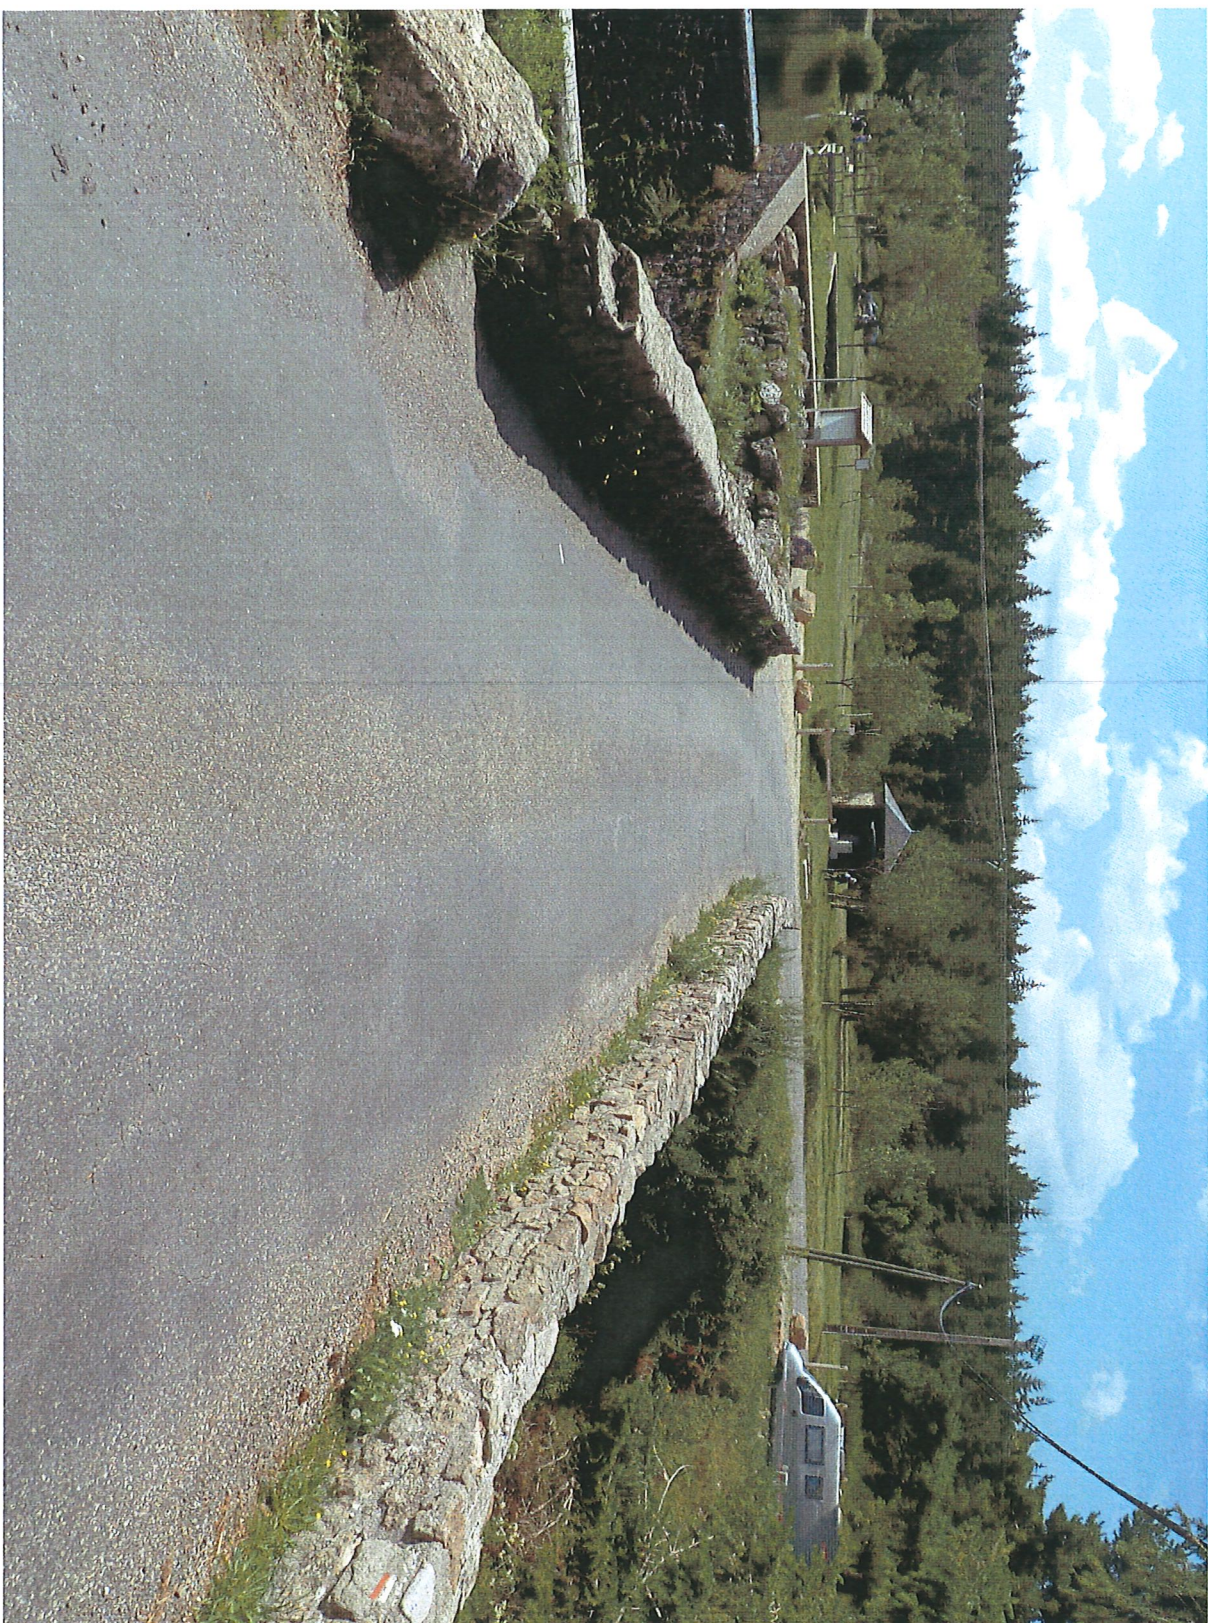
Pont du Bonheur : tablier vs depuis l'arrive droite

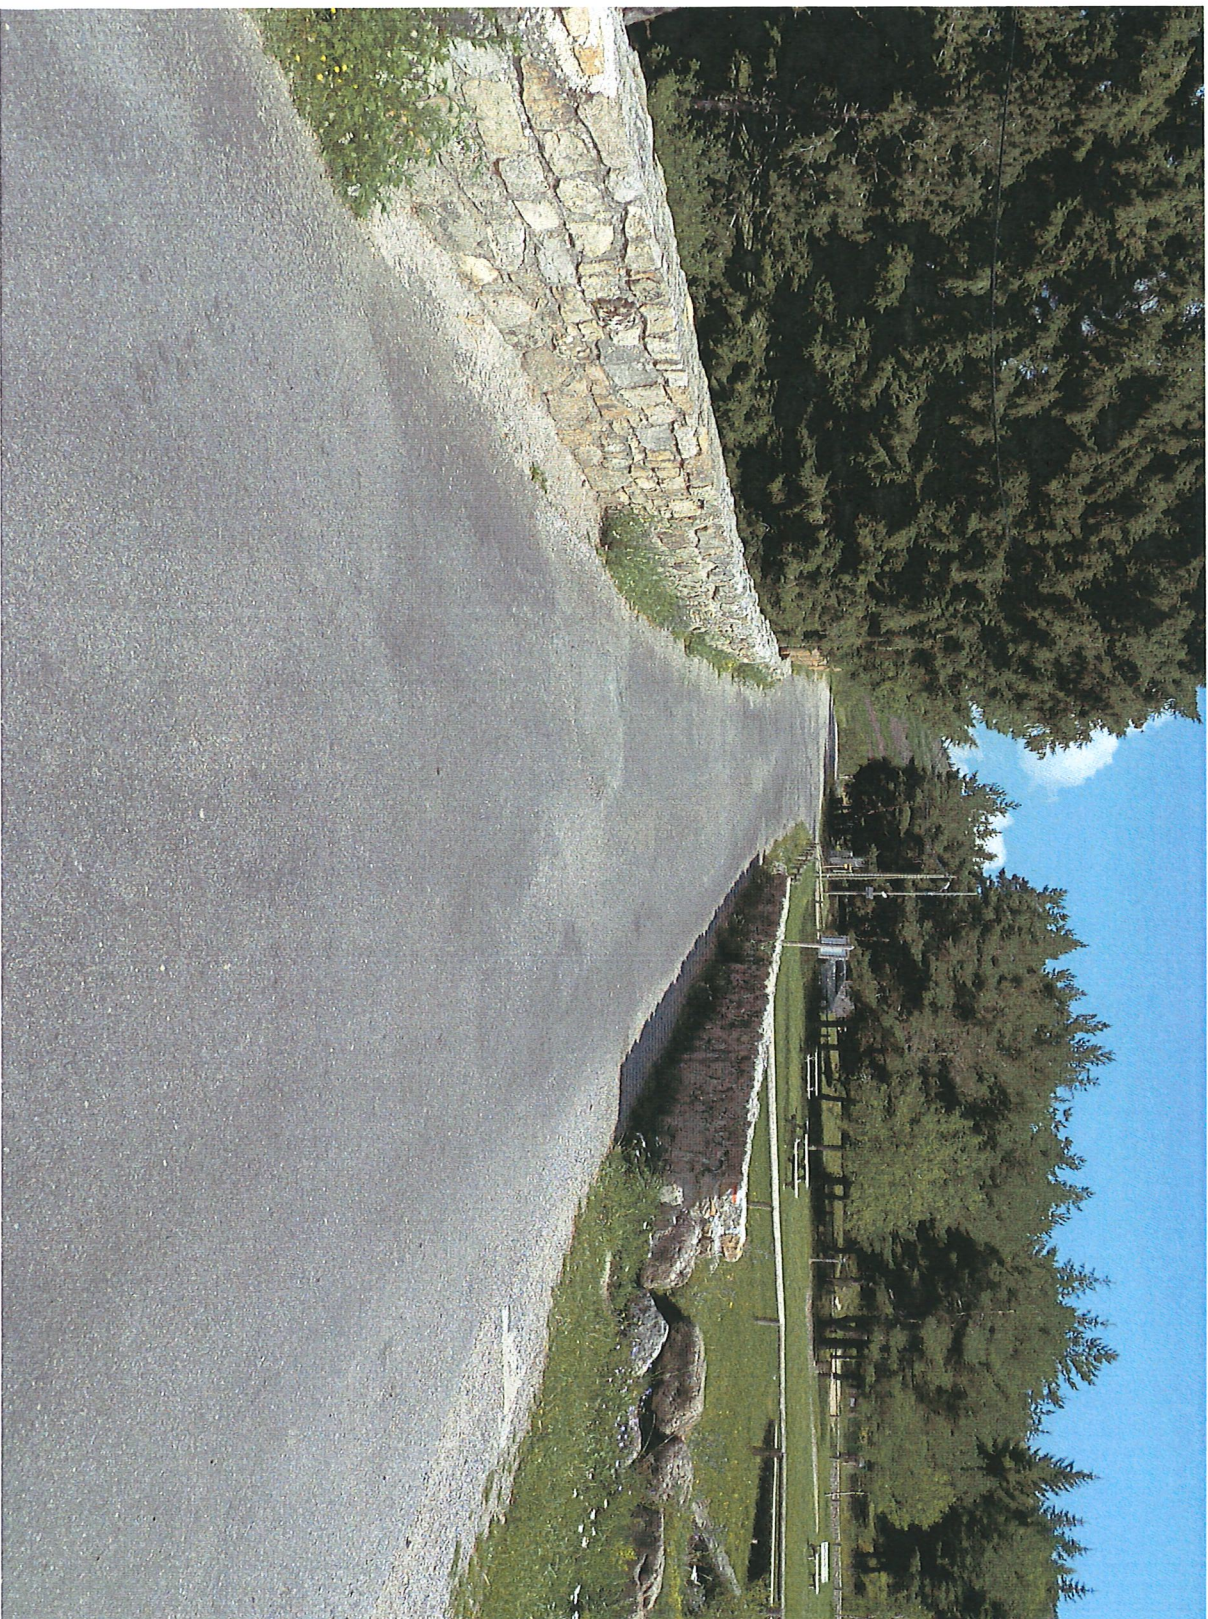
Pont du Bonheur : tablier vu depuis la rive gauche

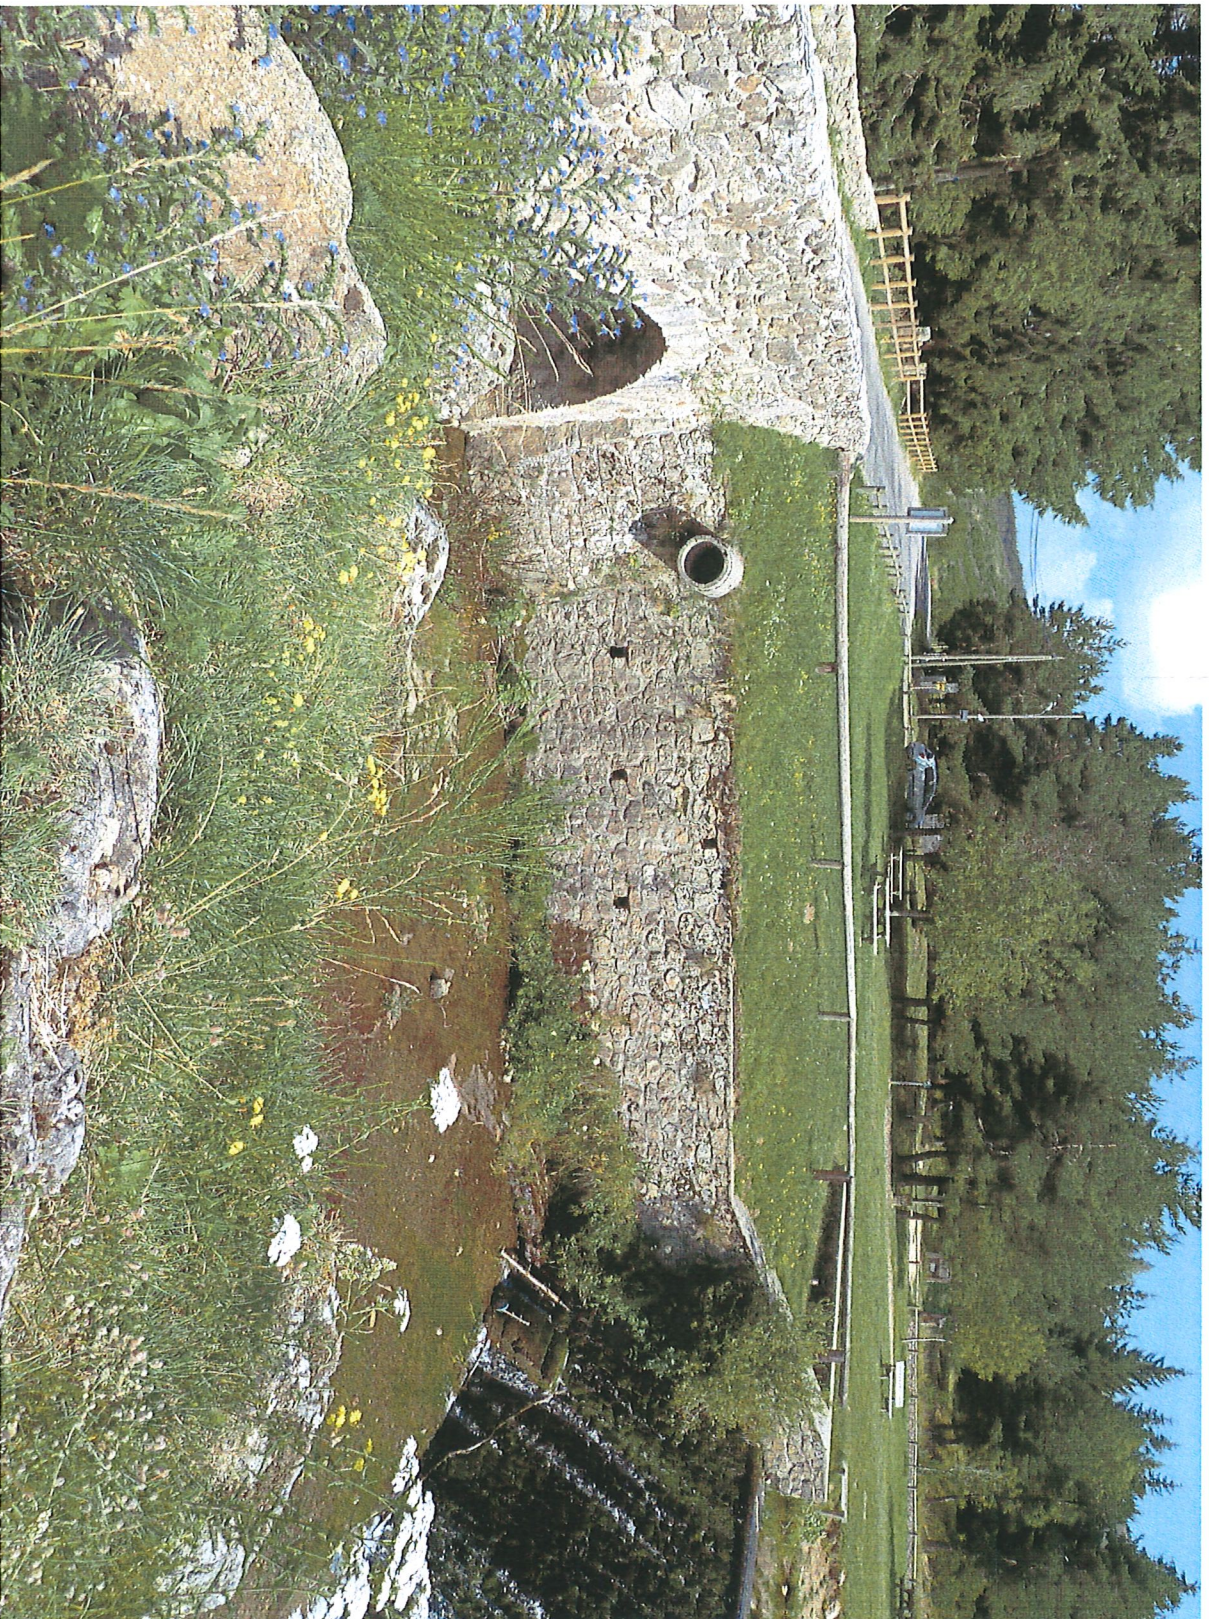
Pont du Bonheur : muren oik amont rive droite

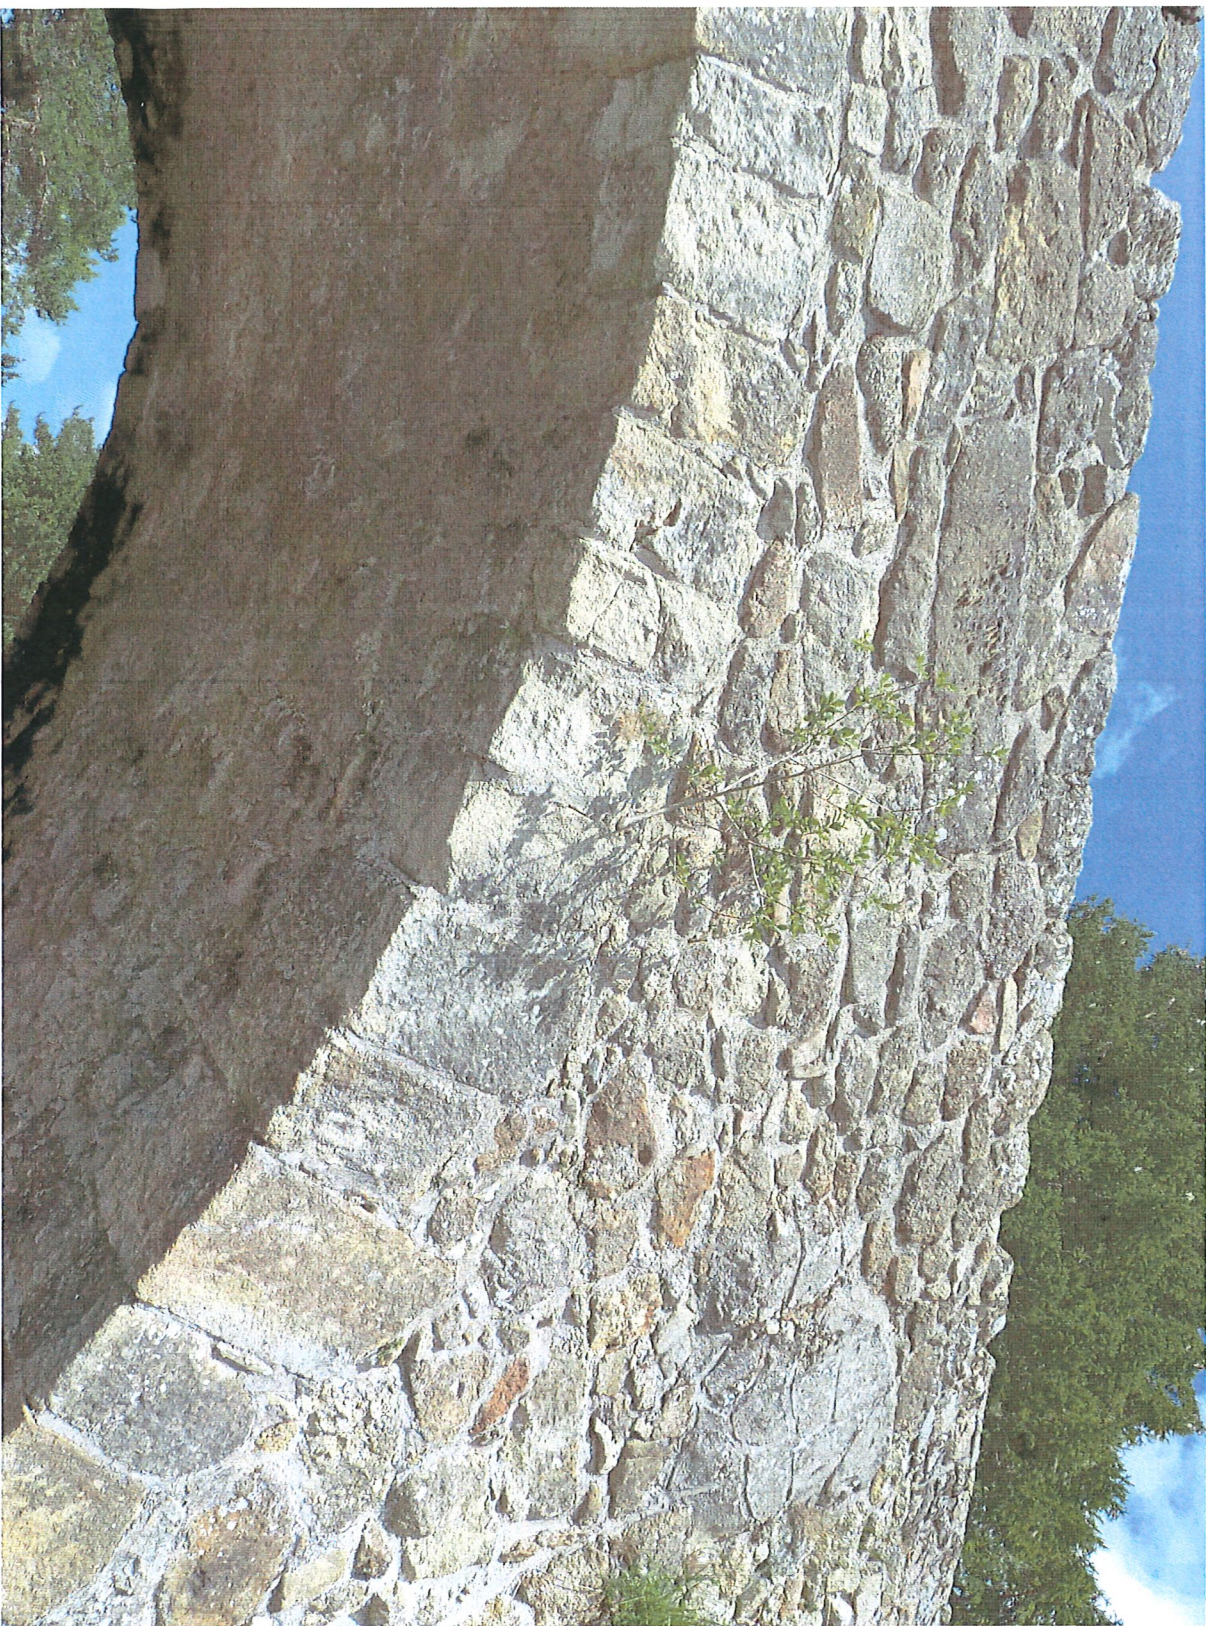
Pont du Bonheur : bandeau et tympanement rive droite

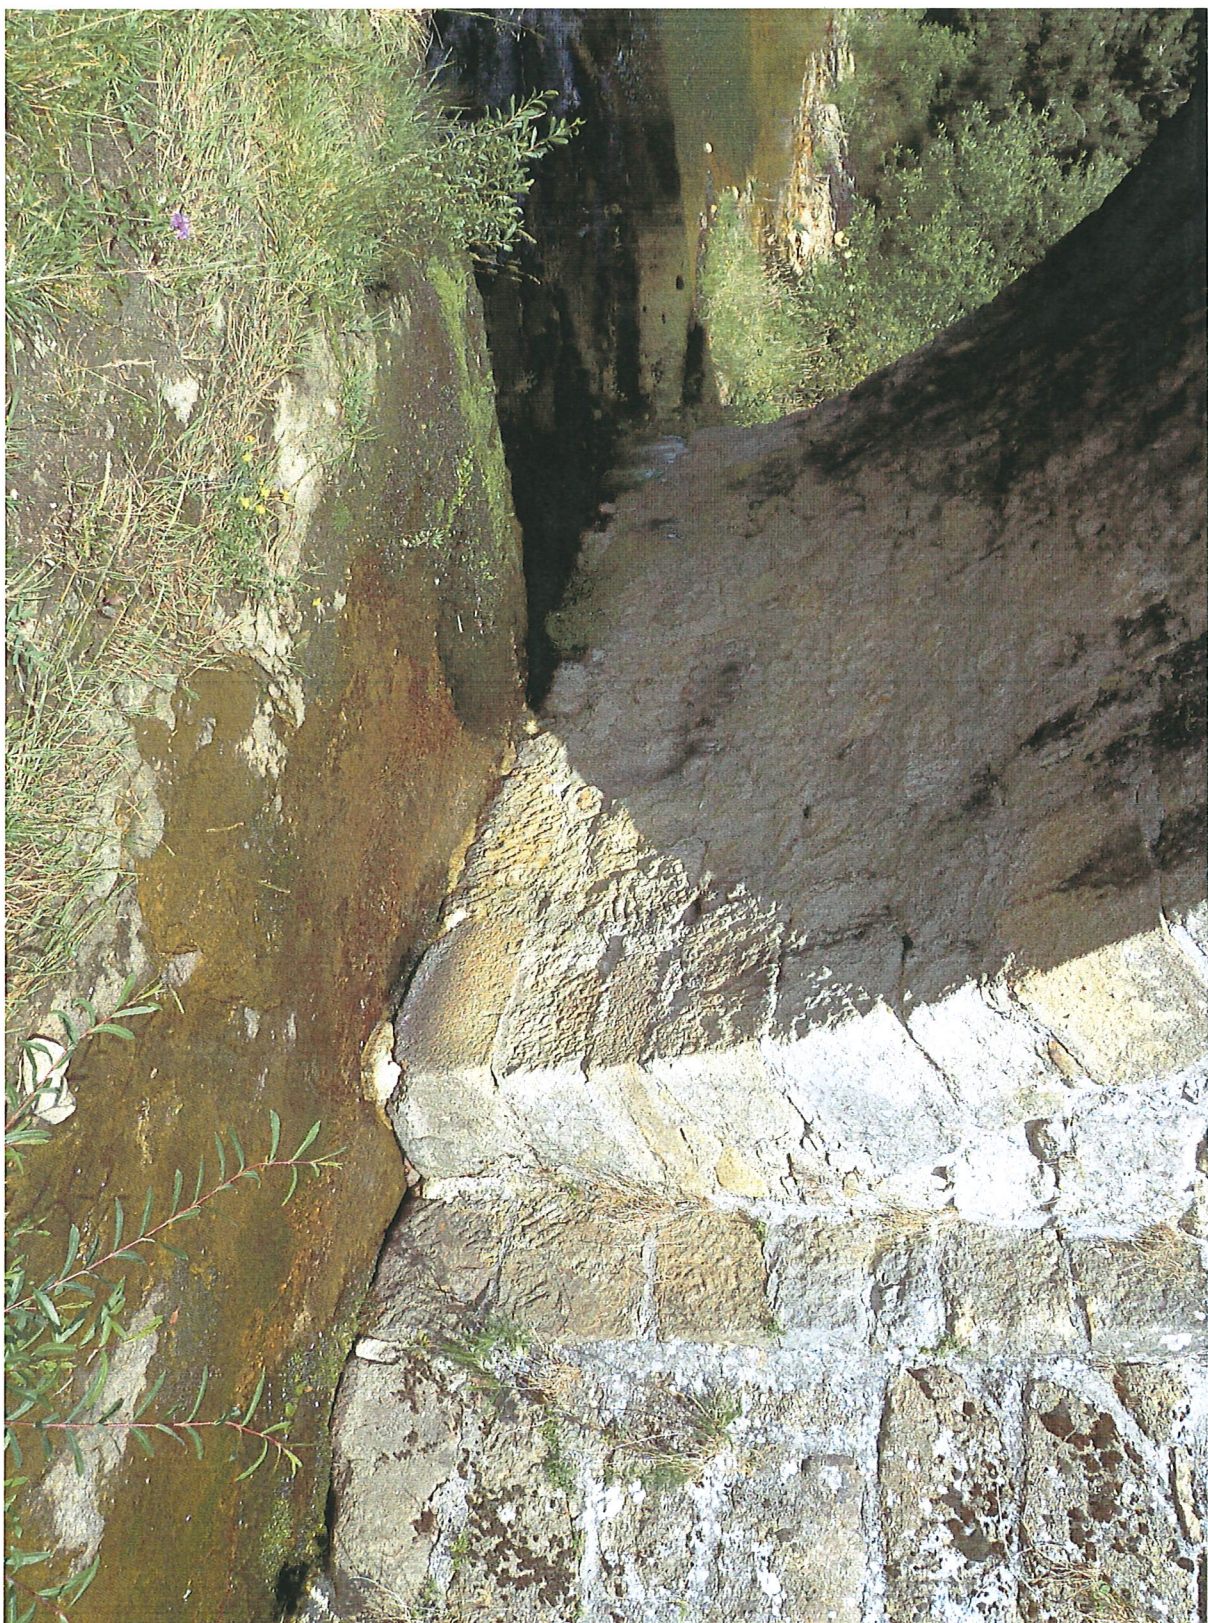
Pont du Bonheur : calée rive droite

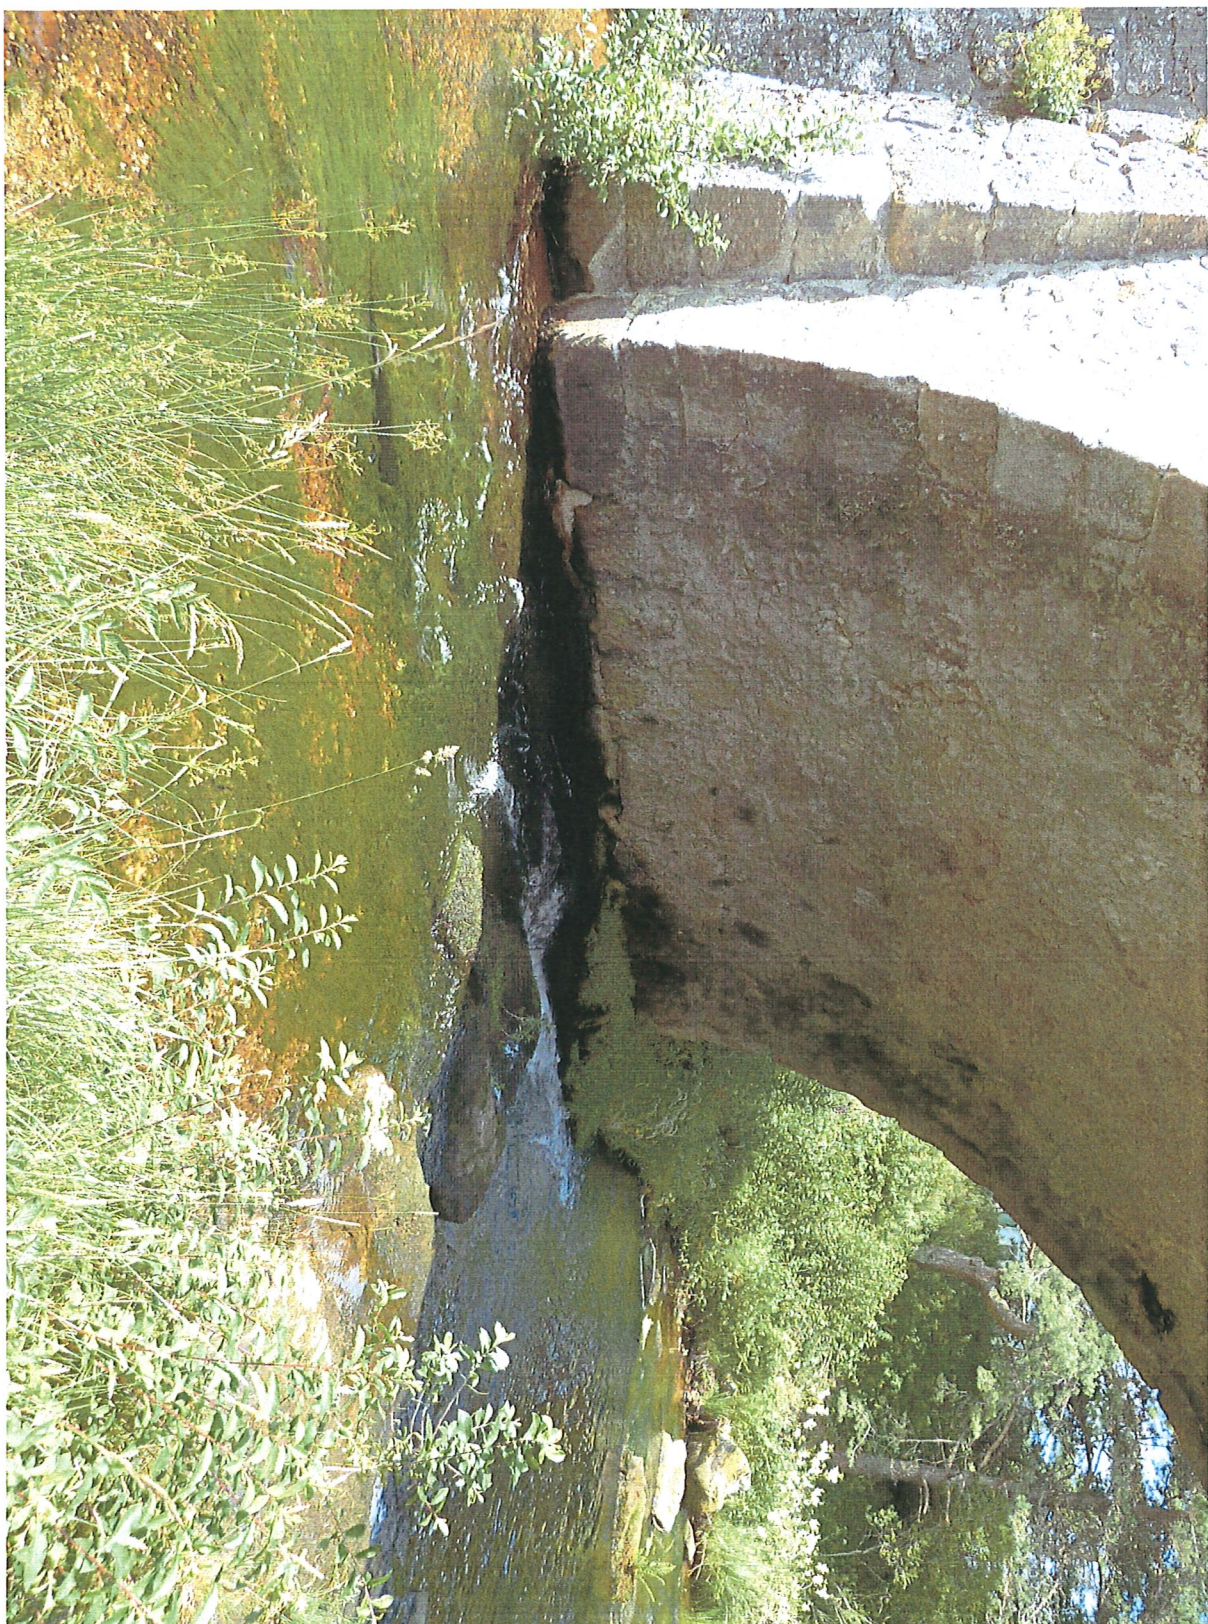
Pont du Bonheur : calée rive gauche

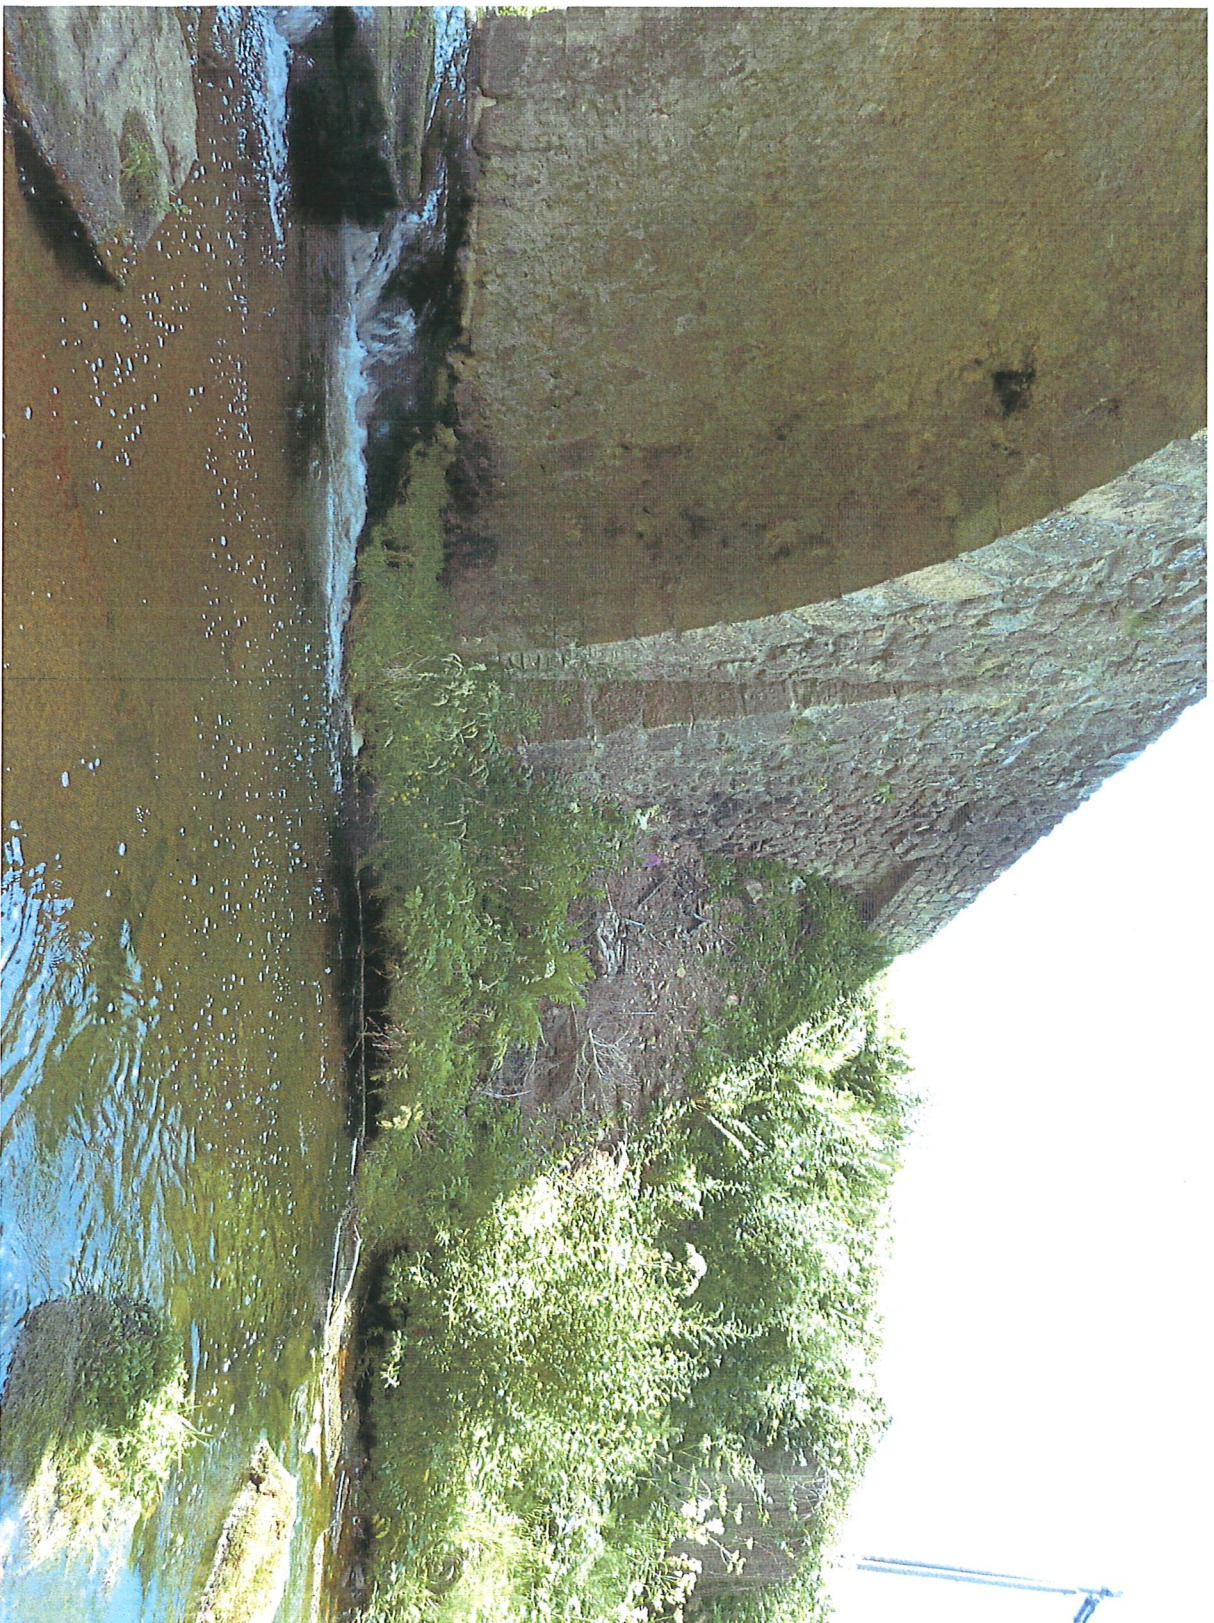
Pont du Bonheur : muren refsuraval rivegauche

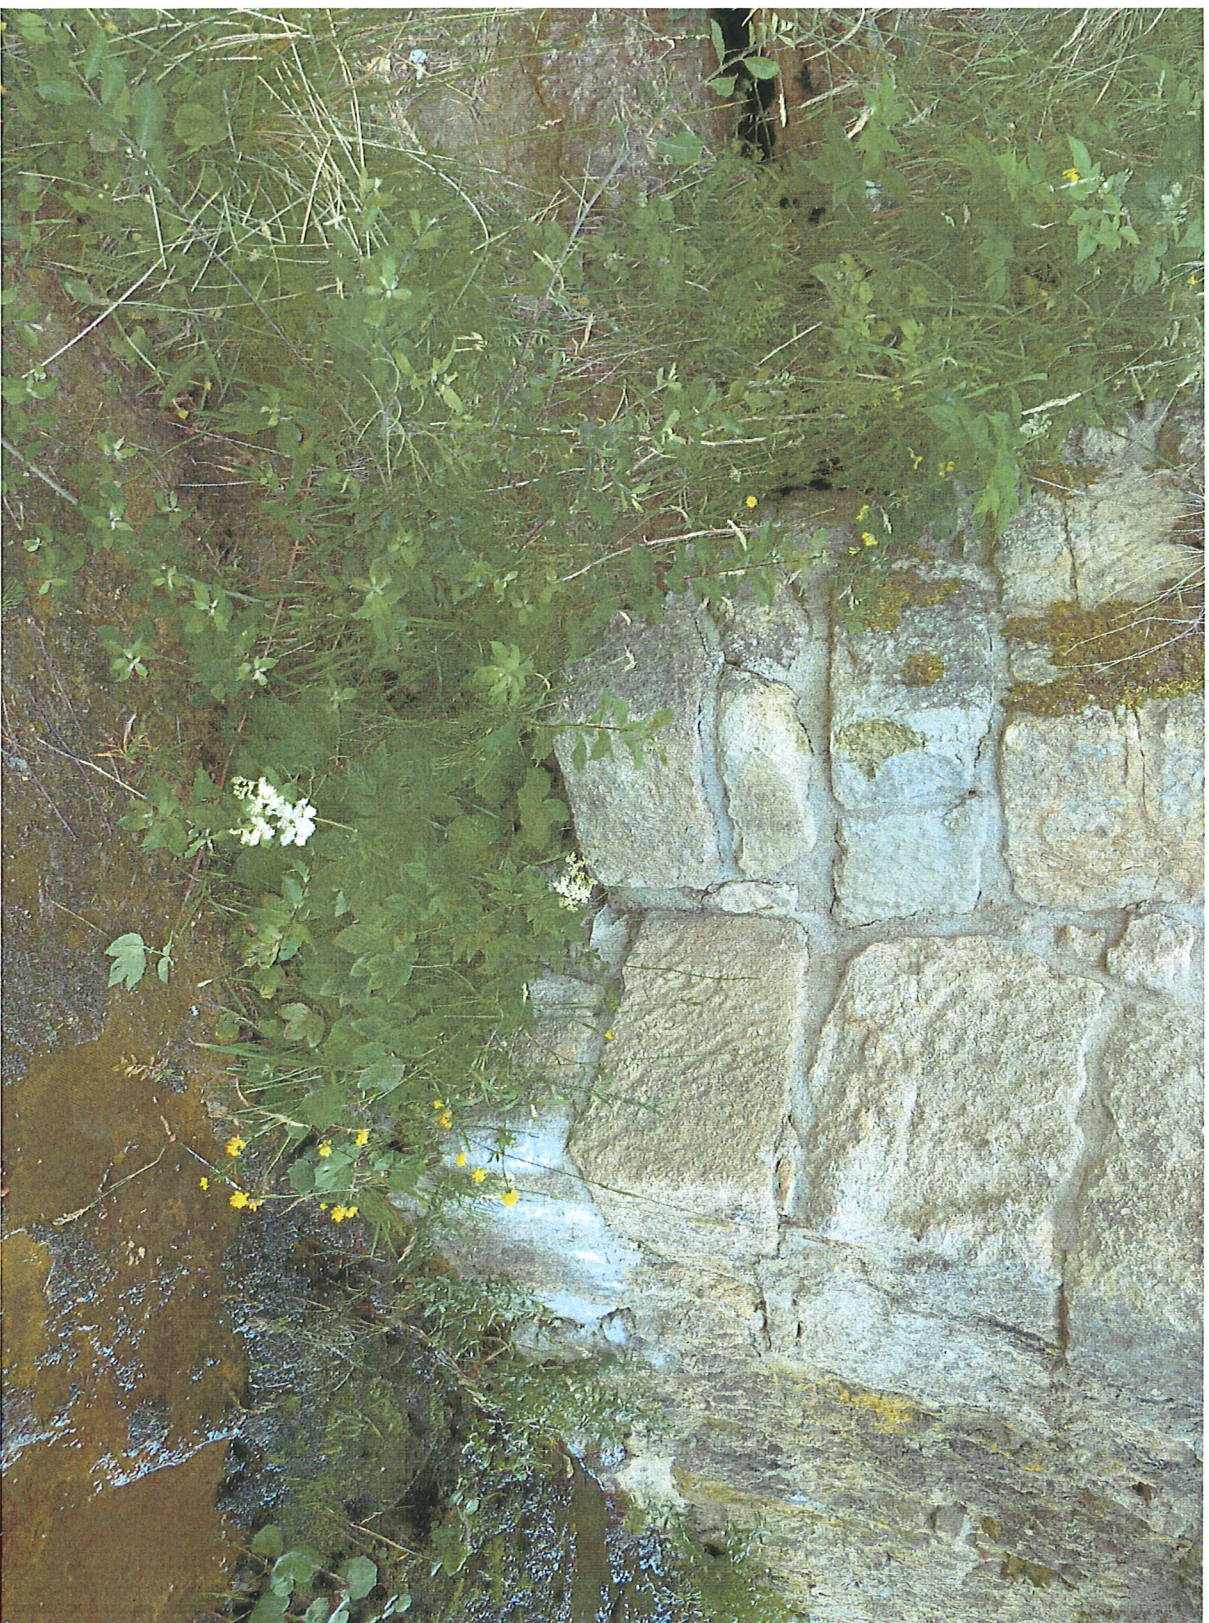
<p>herbes, dan l'eau. Débouché d'un aqueduc Ø600 en crête du mur rive gauche.</p> <p>Murs en retour aval rive gauche et rive droite en bon état, quelques herbes. Une pierre manquante en pied de chaîne d'angle en rive droite.</p>
Autre(s)

Pont du Bonheur: pied de la banquette et mur en retour-aval rive droite
