PROCES-VERBAL DE VISITE INITIALE SOMMAIRE

Commune de St Sauveur/Camprieu

Nom de l'ouvrage : Pont du Bonheur

Numéro de l'ouvrage : OA002

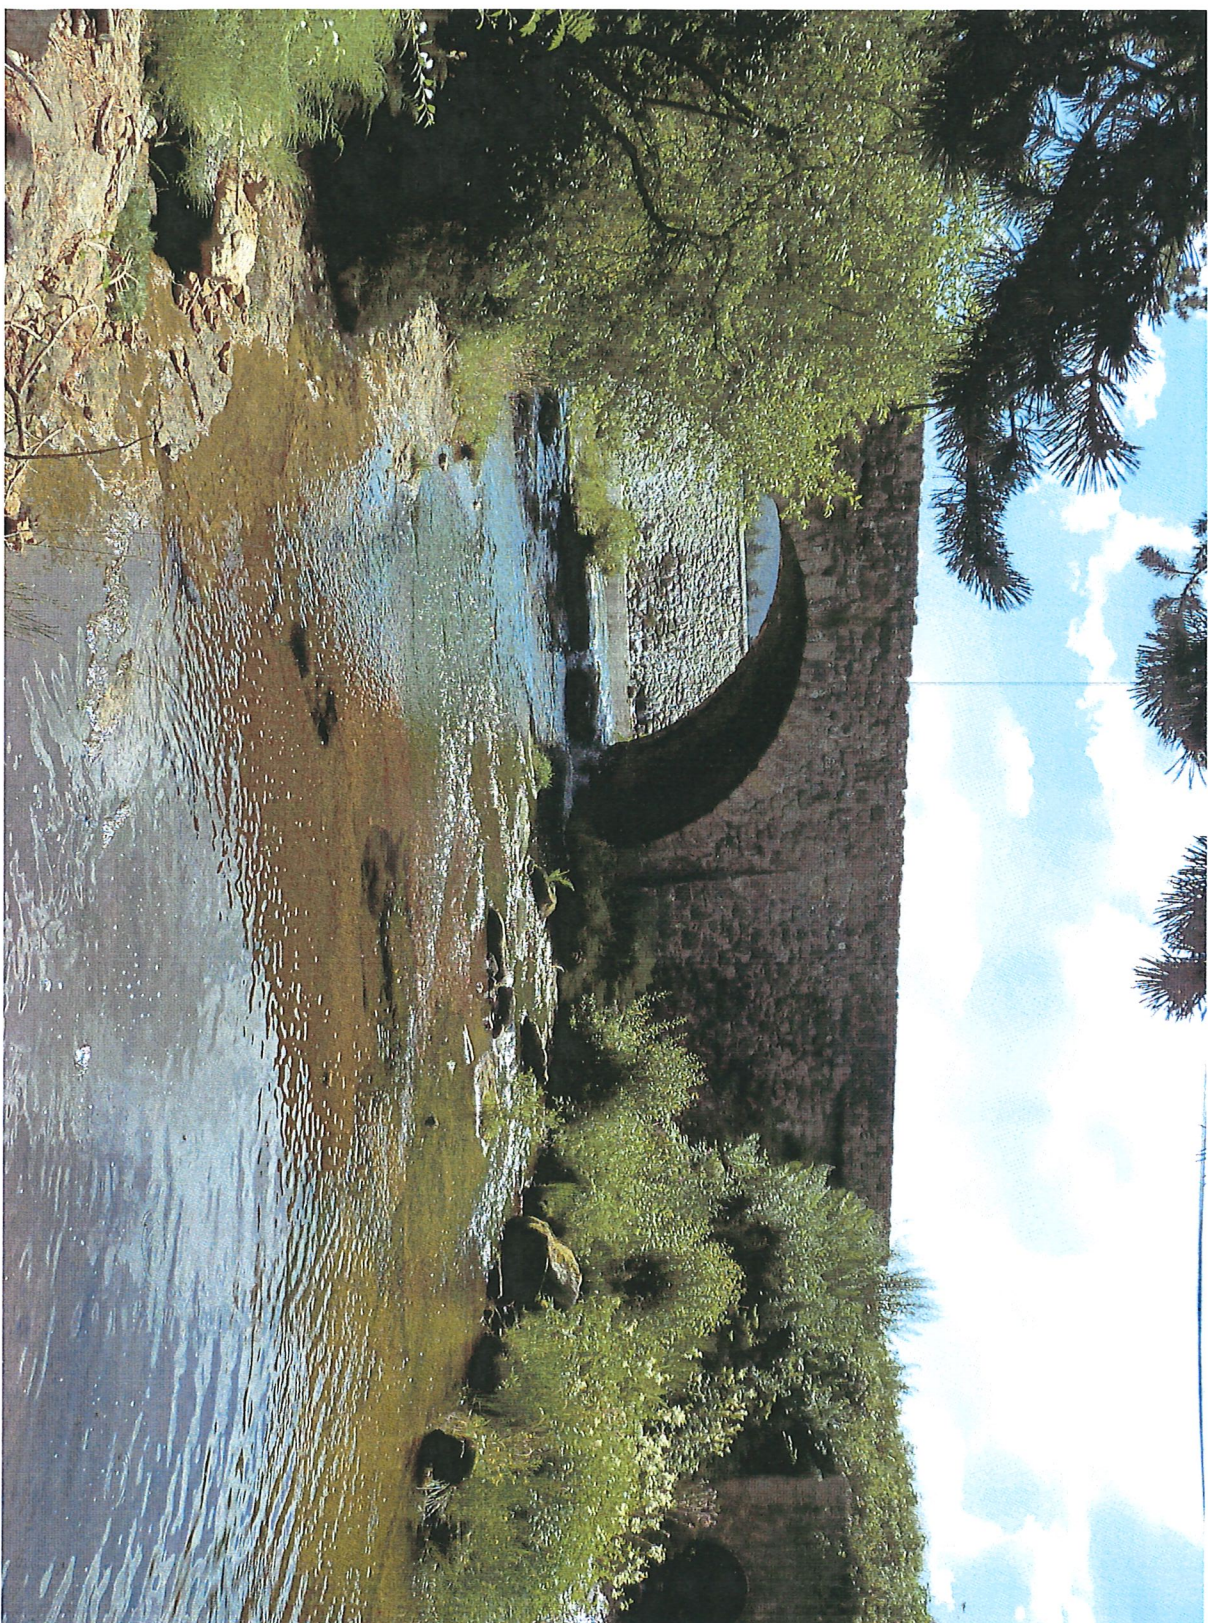
Pont du Bonheur: tympan aval
