Commune de Saint Sauveur Camprieu

SCHEMA DIRECTEUR D'ALIMENTATION EN EAU POTABLE *Rapport Final*

Rapport Etat des Lieux et Diagnostic

V1	Mai 2015	Fabien TERISSE	Maxime ROCHE	
<i>N° de Version</i>	<i>Date</i>	<i>Établi par</i>	<i>Vérifié par</i>	<i>Description des Modifications / Évolutions</i>

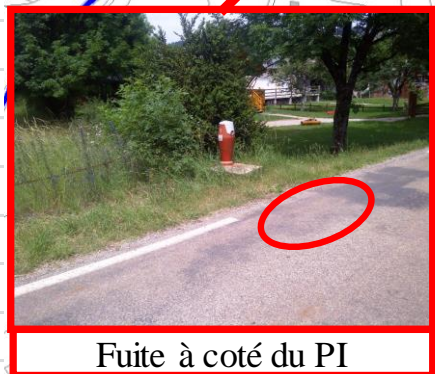
Fuite à côté du PI;
Débit estimé 7,5 m³/h

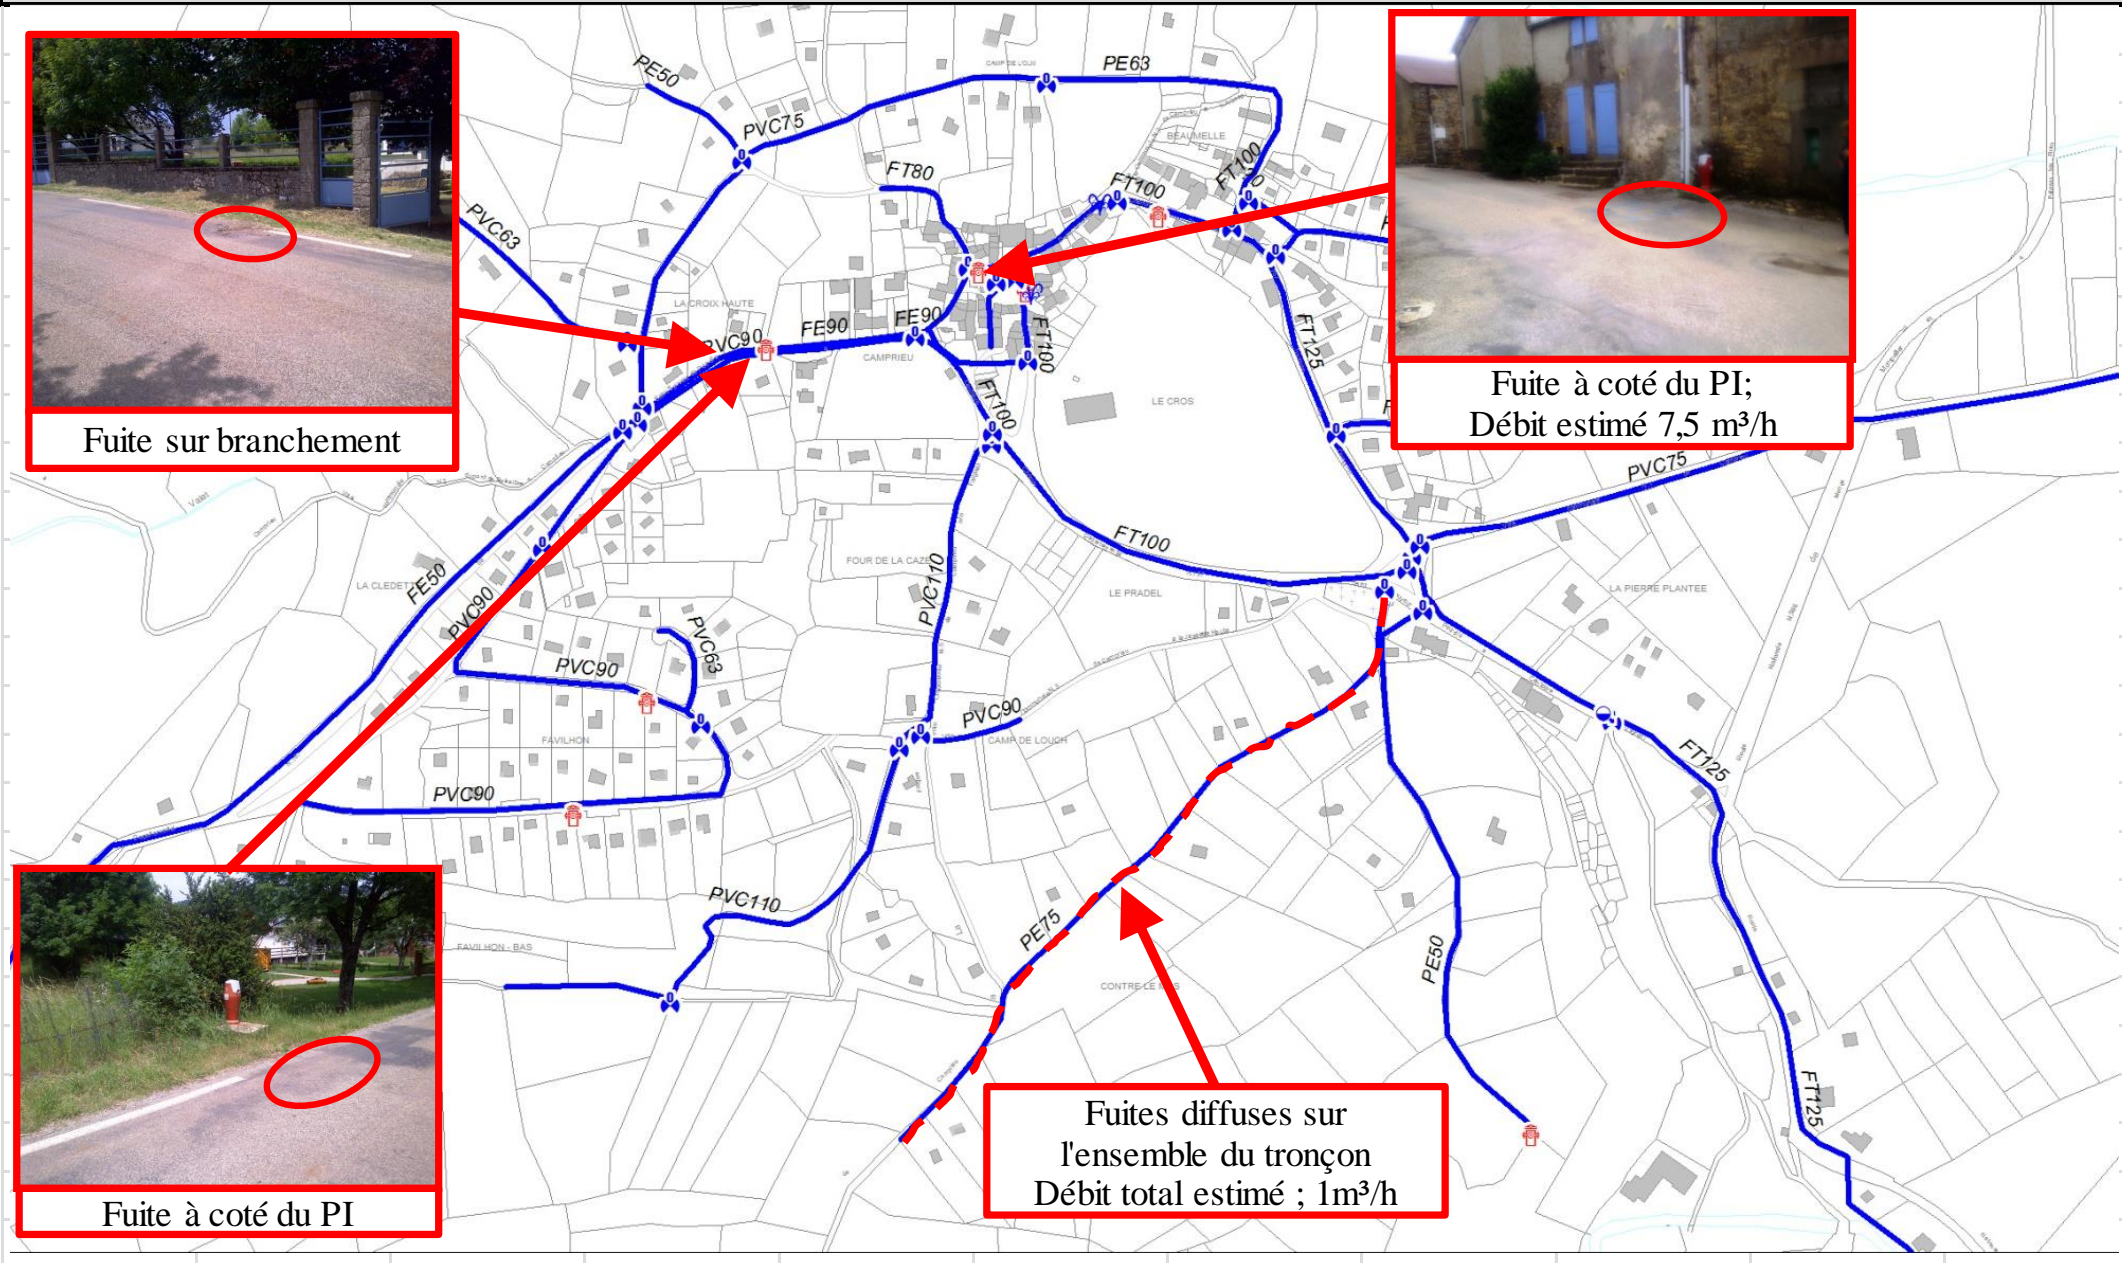
Fuite à côté du PI

Fuites diffuses sur
l'ensemble du tronçon
Débit total estimé ; 1m³/h

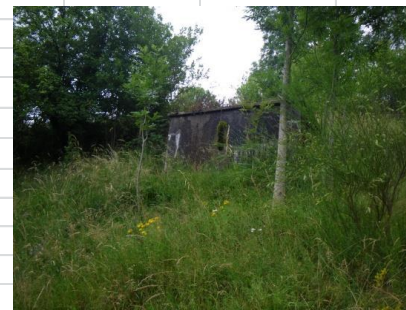
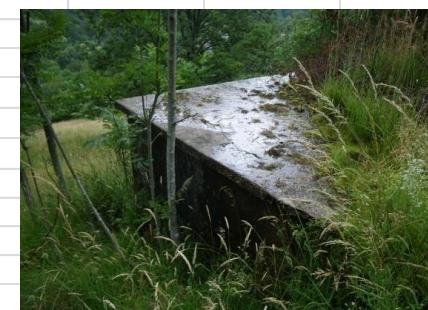
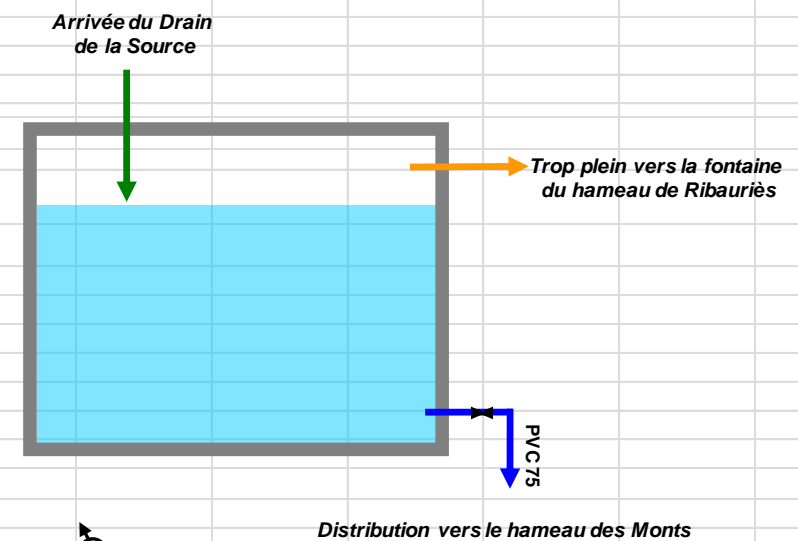
Identifications des anomalies			
TYPE DE DEFAULT	GRAVITE DU DEFAULT		
	Peu Grave	Grave	Très Grave
Fissures importantes		X	
Pas de vidange		X	
Pas de comptage	X

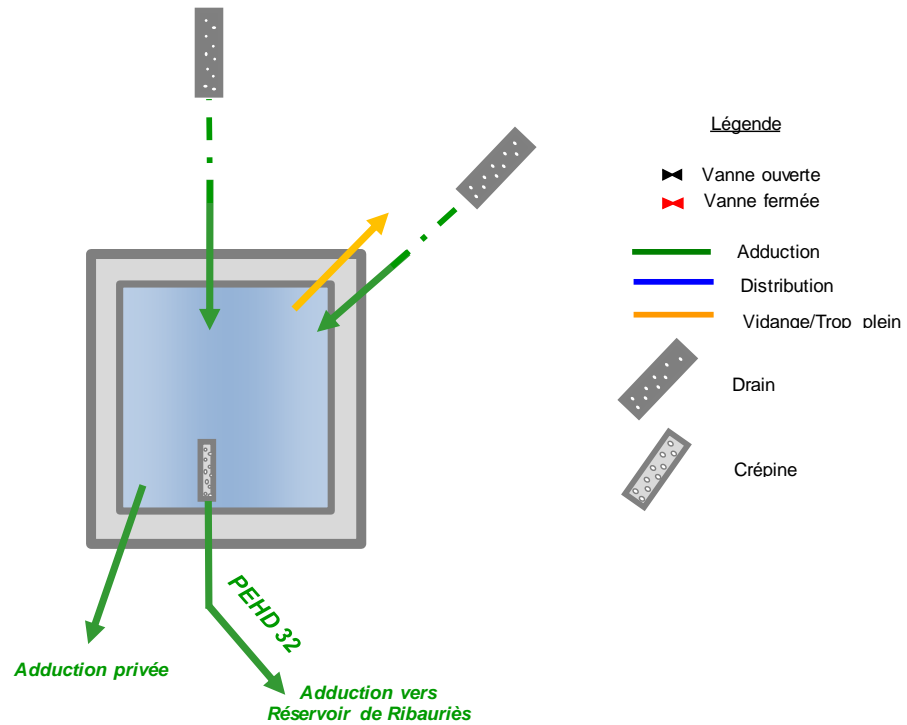
Identification des Anomalies			
TYPE DE DEFAUT	GRAVITE DU DEFAUT		
	Peu Grave	Grave	Très Grave
Pollution au Baryum			X

Observations	
Niveau d'eau très bas lors de la visite du 07/07/11	
Sous regard	
Difficile à localiser

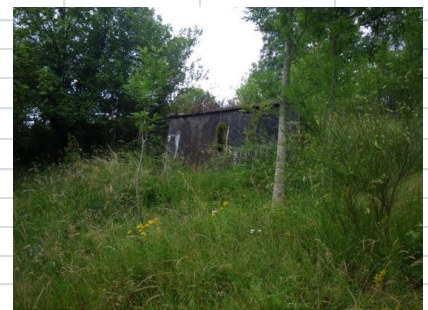
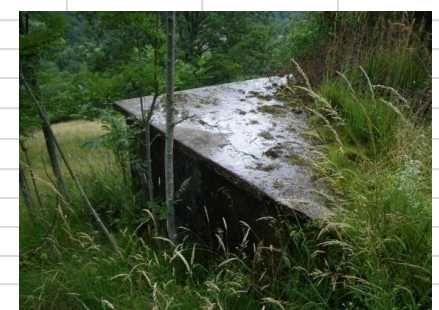
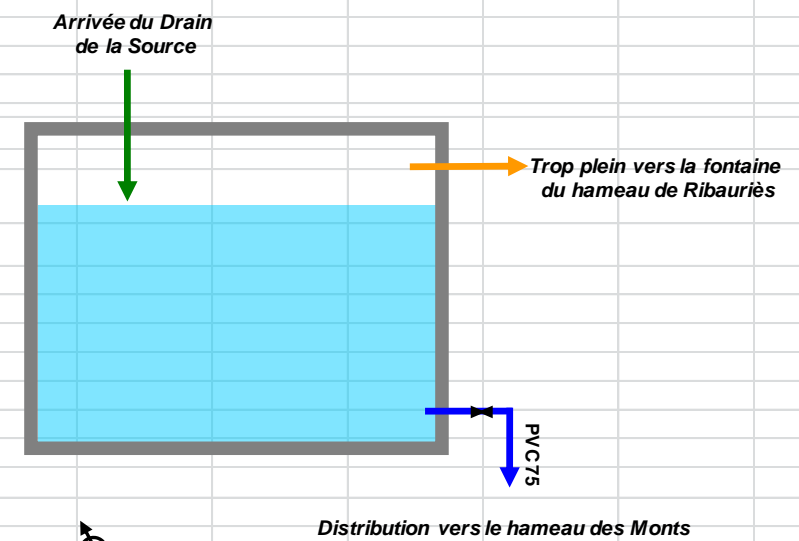
Fissures importantes Lors de la visite du 07/07/11, le trop plein de la fontaine du village ne déversait pas mais le réservoir semblait déborder. Le fontainier a précisé que les habitants sollicitaient le réservoir pour l'arrosage pendant la visite. Il a également précisé que les habitants géraient entre eux la ressource et qu'il n'y avait pas eu jusque là de problème quantitatif

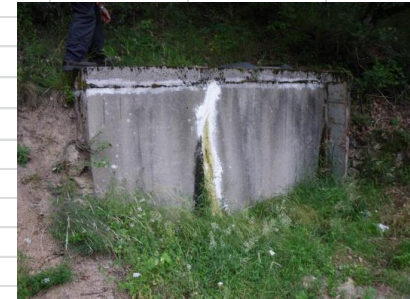
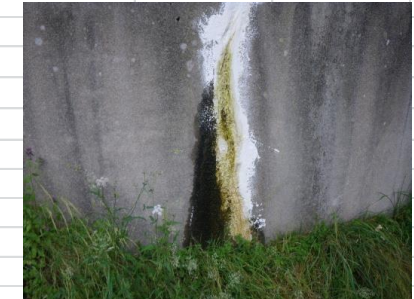
TYPE DE DEFAULT	GRAVITE DU DEFAULT		
	Peu Grave	Grave	Très Grave
Fissures importantes		X	
Pas de comptage	X

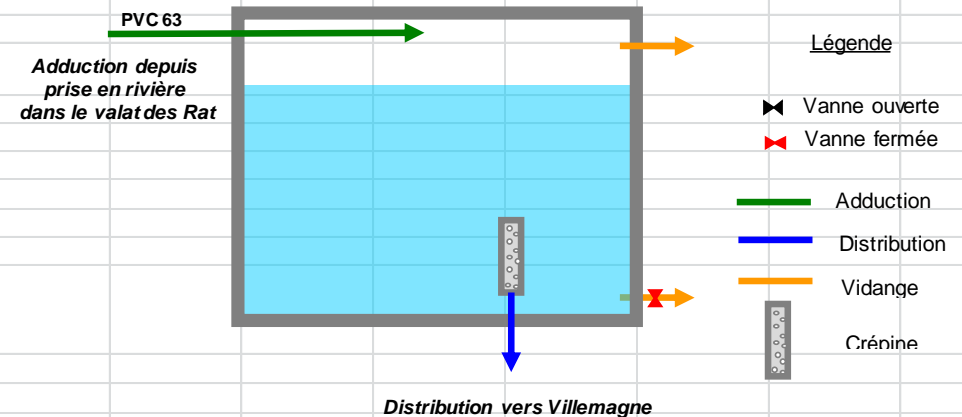
Observations			
Eau aujourd'hui distribuée en bouteille car non potable, pollution au plomb. L'eau du réservoir de Villemagne est utilisée seulement comme eau pour le lavage, les sanitaires, et l'arrosage. Le réservoir est implanté sur un ancien site minier			
Identifications des anomalies			
TYPE DE DEFAULT	GRAVITE DU DEFAULT		
	Peu Grave	Grave	Très Grave
Fissures importantes dans bâti		X	
Dépôt de rouille sur les conduites	X		
Système de chloration non utilisé
