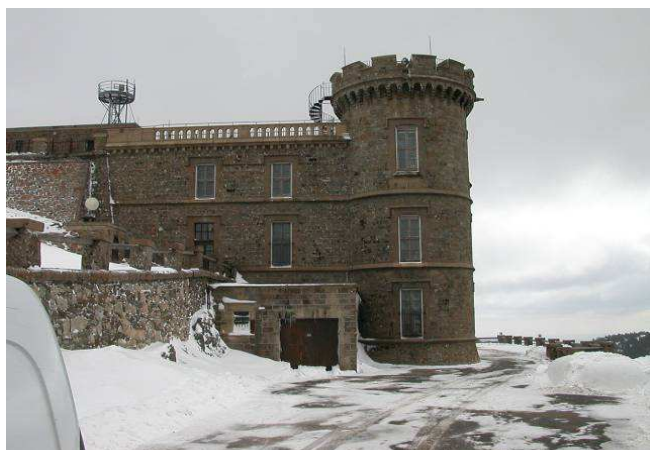
Vue extérieure du bâtiment abritant le réservoir :

Génie civil	Bon état	Autres remarques : Local du réservoir en mauvais état
	x	Etat moyen	
	Aciers apparents	
Organes	Bon état	Autres remarques : Au niveau de la distribution présence d'une faible fuite
	Dépôt de rouille	
	x	Fuites	
Conduites	Bon état	Autres remarques :
	Dépôt de rouille	
	Fuites	
Protection ouvrage	x	Bon état	Autres remarques : Se situe à l'intérieur d'un bâtiment
	Maintenance à prévoir	
	Inexistant	
Abords	x	Bon état	Autres remarques :
	Entretien à prévoir	
	Espace à réaménager	
Entretien et sécurité	Equipements ok	Autres remarques :
	x	Entretien à prévoir	
	Risques pour l'exploitant

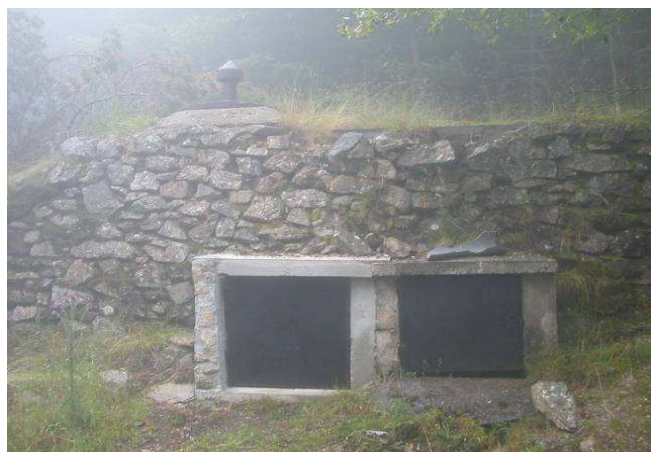
Vue extérieure :

Génie civil	Bon état	Autres remarques : Des pierres se détachent
	x	Etat moyen	
	Aciers apparents	
Organes	Bon état	Autres remarques : les organes présentent une corrosion
	x	Dépôt de rouille	
	Fuites	
Conduites	Bon état	Autres remarques : corrosion sur certaines conduites
	x	Dépôt de rouille	
	Fuites	
Protection ressource	Bon état	Autres remarques : Pas de clôture
	x	Maintenance à prévoir	
	Inexistant	
Abords	Bon état	Autres remarques : Difficultés d'accès
	x	Entretien à prévoir	
	Espace à réaménager	
Entretien et sécurité	Equipements ok	Autres remarques : Les portes de l'armoire et des départs de conduites ne sont pas fermées à clef.
	x	Entretien à prévoir	
	Risques pour l'exploitant

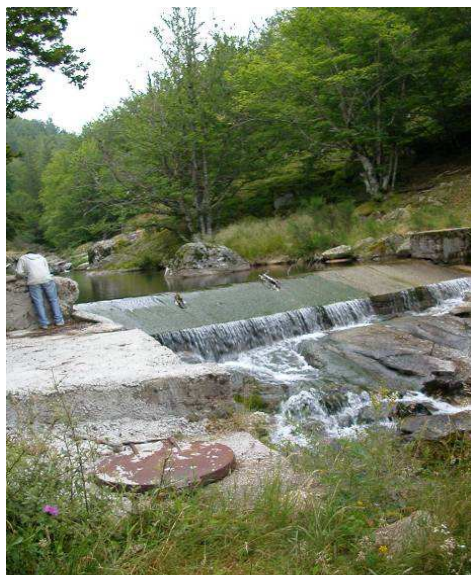
Vue extérieure :

Génie civil	Bon état	Autres remarques : Légèrement fissuré
	x	Etat moyen Aciers apparents	
Organes	Bon état	Autres remarques :
	x	Dépôt de rouille Fuites	
Conduites	Bon état	Autres remarques :
	x	Dépôt de rouille Fuites	
Protection ressource	Bon état	Autres remarques : Pas de clôture
	x	Maintenance à prévoir Inexistant	
Abords	Bon état	Autres remarques :
	x	Entretien à prévoir Espace à réaménager	
Entretien et sécurité	Equipements ok	Autres remarques :
	x	Entretien à prévoir Risques pour l'exploitant

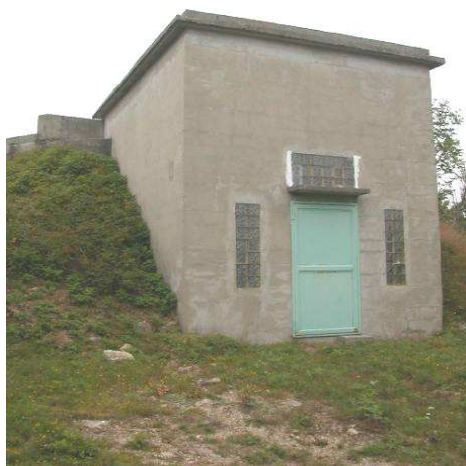
Vue extérieure :

Génie civil	Bon état	Autres remarques : Fissures
	x	Etat moyen	
	Aciers apparents	
Organes	Bon état	Autres remarques : Observation difficile : protection contre le froid
	x	Etat moyen	
	Fuites	
Conduites	Bon état	Autres remarques : Observation difficile : protection contre le froid
	x	Etat moyen	
	Fuites	
Protection ouvrage	Bon état	Autres remarques : Pas de clôture
	x	Maintenance à prévoir	
	Inexistant	
Abords	Bon état	Autres remarques : Accès difficile
	x	Entretien à prévoir	
	Espace à réaménager	
Entretien et sécurité	Equipements ok	Autres remarques :
	x	Entretien à prévoir	
	Risques pour l'exploitant

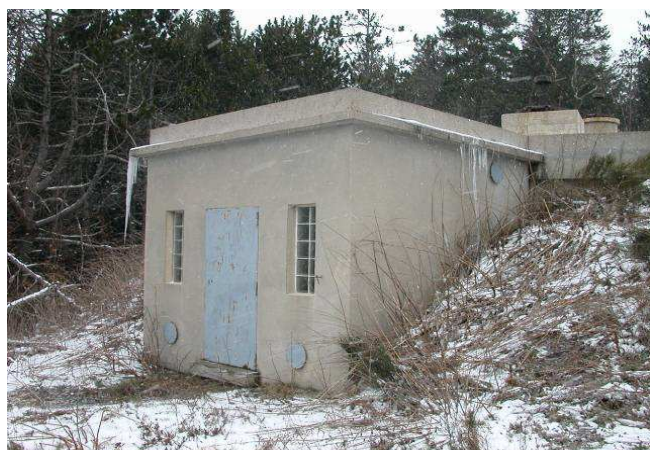
Vue extérieure :

Génie civil	Bon état	Autres remarques : Présence de mousse
	x	Etat moyen	
	Aciers apparents	
Organes	Bon état	Autres remarques :
	x	Dépôt de rouille	
	Fuites	
Conduites	Bon état	Autres remarques :
	x	Dépôt de rouille	
	Fuites	
Protection ouvrage	Bon état	Autres remarques : Pas de clôture
	x	Maintenance à prévoir	
	Inexistant	
Abords	Bon état	Autres remarques :
	x	Entretien à prévoir	
	Espace à réaménager	
Entretien et sécurité	Equipements ok	Autres remarques :
	x	Entretien à prévoir	
	Risques pour l'exploitant

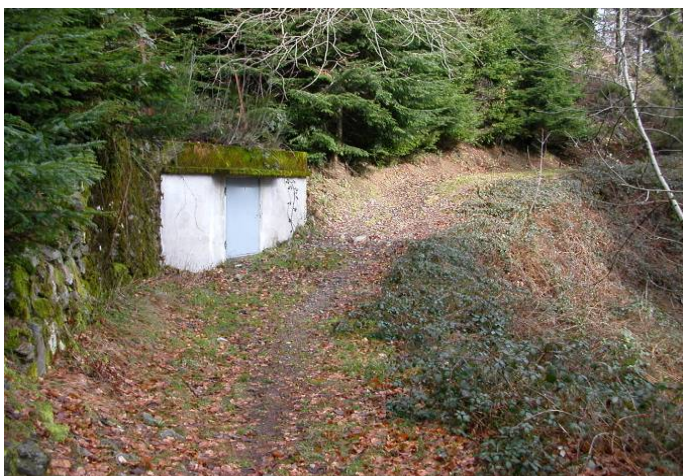
Vue extérieure :

Génie civil	Bon état	Autres remarques : Traces de vieillissement
	x	Fissures	
	Aciers apparents	
Organes	Bon état	Autres remarques : Vanne présentant une forte corrosion
	x	Dépôt de rouille	
	Fuites	
Conduites	Bon état	Autres remarques : Conduites présentant une forte corrosion
	x	Dépôt de rouille	
	Fuites	
Protection ressource	Bon état	Autres remarques : Pas de clôture
	x	Maintenance à prévoir	
	Inexistant	
Abords	Bon état	Autres remarques :
	x	Entretien à prévoir	
	Espace à réaménager	
Entretien et sécurité	Equipements ok	Autres remarques :
	x	Entretien à prévoir	
	Risques pour l'exploitant

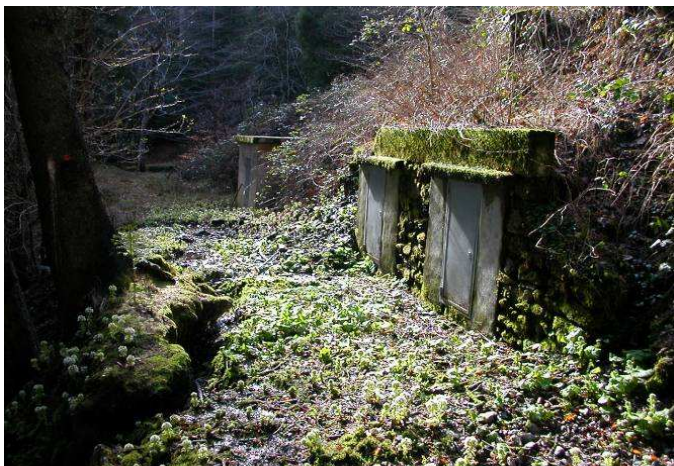
Vue extérieure :

Génie civil	Bon état	Autres remarques : Traces de vieillissement
	x	Fissures	
	Aciers apparents	
Organes	Bon état	Autres remarques : Vannes présentant une forte corrosion
	x	Dépôt de rouille	
	Fuites	
Conduites	Bon état	Autres remarques : Conduites présentant une forte corrosion
	x	Dépôt de rouille	
	Fuites	
Protection ressource	Bon état	Autres remarques : Pas de clôture
	x	Maintenance à prévoir	
	Inexistant	
Abords	Bon état	Autres remarques : Léger envahissement de la végétation
	x	Entretien à prévoir	
	Espace à réaménager	
Entretien et sécurité	Equipements ok	Autres remarques :
	x	Entretien à prévoir	
	Risques pour l'exploitant

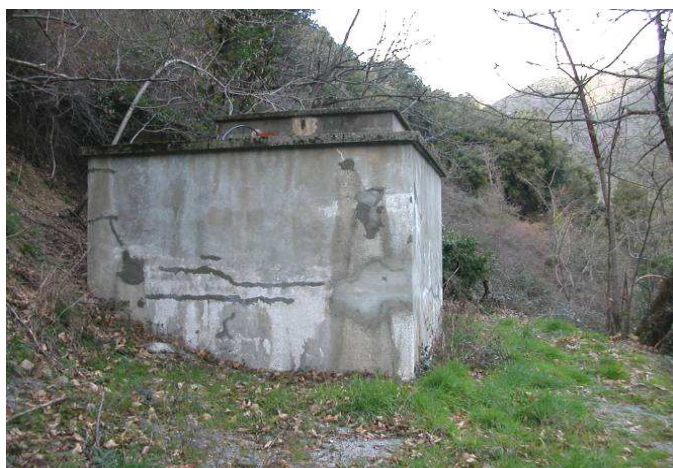
Vue extérieure :

Génie civil	Bon état	Autres remarques : Sur les murs extérieurs, traces de vieillissement
	x	Fissures Aciers apparents	
Organes	Bon état	Autres remarques : Neufs ou récents
	x	Dépôt de rouille Fuites	
Conduites	Bon état	Autres remarques :
	x	Dépôt de rouille Fuites	
Protection ouvrage	Bon état	Autres remarques : Pas de clôture
	x	Maintenance à prévoir Inexistant	
Abords	Bon état	Autres remarques : Difficile d'accès
	x	Entretien à prévoir Espace à réaménager	
Entretien et sécurité	Equipements ok	Autres remarques : Echelle ok
	x	Entretien à prévoir Risques pour l'exploitant

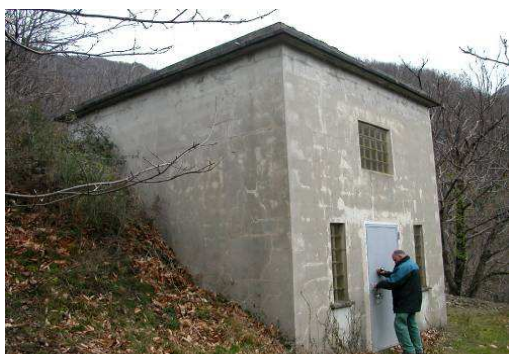
Vue extérieure :

Génie civil	x	Bon état	Autres remarques : Traces de vieillissement et présence de mousse (forte humidité).
		Fissures Aciers apparents	
Organes	x	Bon état	Autres remarques : Peinture récente mais pointes de rouille
		Dépôt de rouille Fuites	
Conduites	x	Bon état	Autres remarques : Légère corrosion des conduites en fonte
		Dépôt de rouille Fuites	
Protection ouvrage	x	Bon état	Autres remarques : Pas de clôture
		Maintenance à prévoir Inexistant	
Abords	x	Bon état	Autres remarques : Le trop plein se déverse dans fossé le long de la route.
		Entretien à prévoir Espace à réaménager	
Entretien et sécurité	x	Equipements ok	Autres remarques : Echelle en bon état
		Entretien à prévoir Risques pour l'exploitant

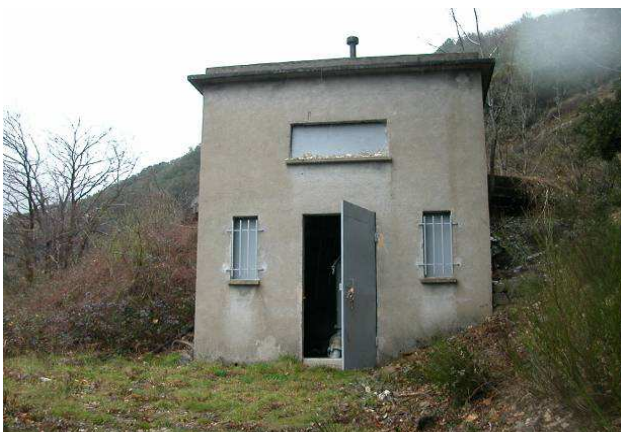
Vue extérieure :

Génie civil	Bon état	Autres remarques : Traces de vieillissement, pas de dalle béton.
	x	Fissures Aciers apparents	
Organes	Bon état	Autres remarques : Peinture récente mais pointes de rouille
	x	Dépôt de rouille Fuites	
Conduites	Bon état	Autres remarques : Légère corrosion des conduites en fonte
	x	Dépôt de rouille Fuites	
Protection ouvrage	Bon état	Autres remarques : Pas de clôture
	x	Maintenance à prévoir Inexistant	
Abords	Bon état	Autres remarques : Végétation envahissante
	x	Entretien à prévoir Espace à réaménager	
Entretien et sécurité	Equipements ok	Autres remarques : Echelle ok
	x	Entretien à prévoir Risques pour l'exploitant

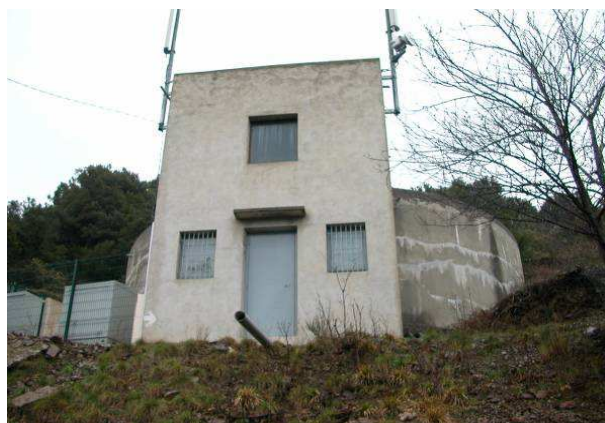
Vue extérieure :

Génie civil	Bon état	Autres remarques : Traces de vieillissement, mousses (humidité)
	x	Fissures	
	Aciers apparents	
Organes	Bon état	Autres remarques :
	x	Dépôt de rouille	
	Fuites	
Conduites	Bon état	Autres remarques : Légère corrosion des conduites en fonte
	x	Dépôt de rouille	
	Fuites	
Protection ouvrage	Bon état	Autres remarques : Pas de clôture
	x	Maintenance à prévoir	
	Inexistant	
Abords	Bon état	Autres remarques :
	x	Entretien à prévoir	
	Espace à réaménager	
Entretien et sécurité	Equipements ok	Autres remarques : Echelle ok
	x	Entretien à prévoir	
	Risques pour l'exploitant

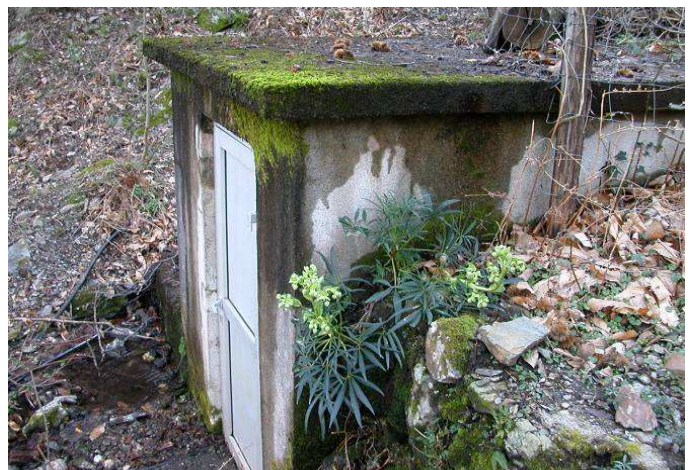
Vue extérieure :

Génie civil	Bon état	Autres remarques : Forte humidité et fissures
	x	Etat moyen	
	Aciers apparents	
Organes	Bon état	Autres remarques : les organes présentent une corrosion
	x	Dépôt de rouille	
	Fuites	
Conduites	Bon état	Autres remarques :
	x	Dépôt de rouille	
	Fuites	
Protection ressource	Bon état	Autres remarques : Clôture vieillissante, un branchement privé est raccordé au trop-plein
	Maintenance à prévoir	
	x	Inexistant	
Abords	Bon état	Autres remarques : Difficultés d'accès
	x	Entretien à prévoir	
	Espace à réaménager	
Entretien et sécurité	Equipements ok	Autres remarques :
	x	Entretien à prévoir	
	Risques pour l'exploitant

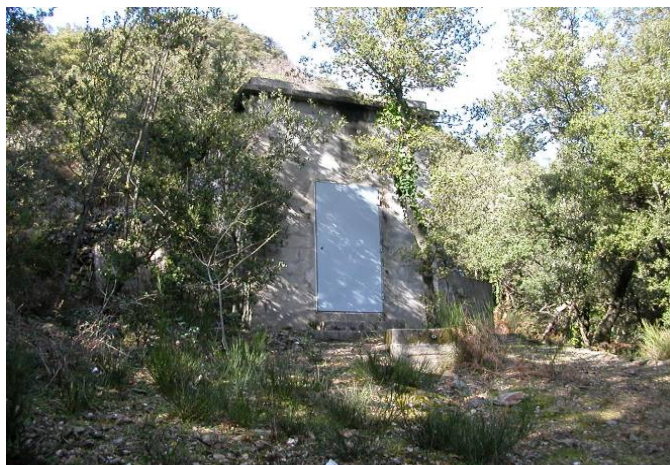
Vue extérieure :

La distribution se fait ensuite gravitairement vers le bourg des Salles puis en surpression vers les hameaux des Perriés.
 Une vanne usagée sur la conduite de vidange entraîne une légère fuite se déversant à l'extérieur du réservoir.

Génie civil	x	Bon état	Autres remarques :
	Etat moyen	
	Aciers apparents	
Organes	x	Bon état	Autres remarques : Quelques organes présentent une corrosion
	Dépôt de rouille	
	Fuites	
Conduites	x	Bon état	Autres remarques :
	Dépôt de rouille	
	Fuites	
Protection ouvrage	Bon état	Autres remarques : Pas de clôture
	x	Maintenance à prévoir	
	Inexistant	
Abords	x	Bon état	Autres remarques : Difficultés d'accès
	Entretien à prévoir	
	Espace à réaménager	
Entretien et sécurité	x	Equipements ok	Autres remarques :
	Entretien à prévoir	
	Risques pour l'exploitant
