Rapport d'expertise :

Observation de minéralisations ferrifères susceptibles de porter des métaux lourds et métalloïdes dans l'emprise d'une carrière de calcaire dolomitique

BRGM/RP-66646-FR¹³⁰

Localisation géographique du sujet de l'expertise : Le Mas Neuf Ouest, Tornac, (Gard)

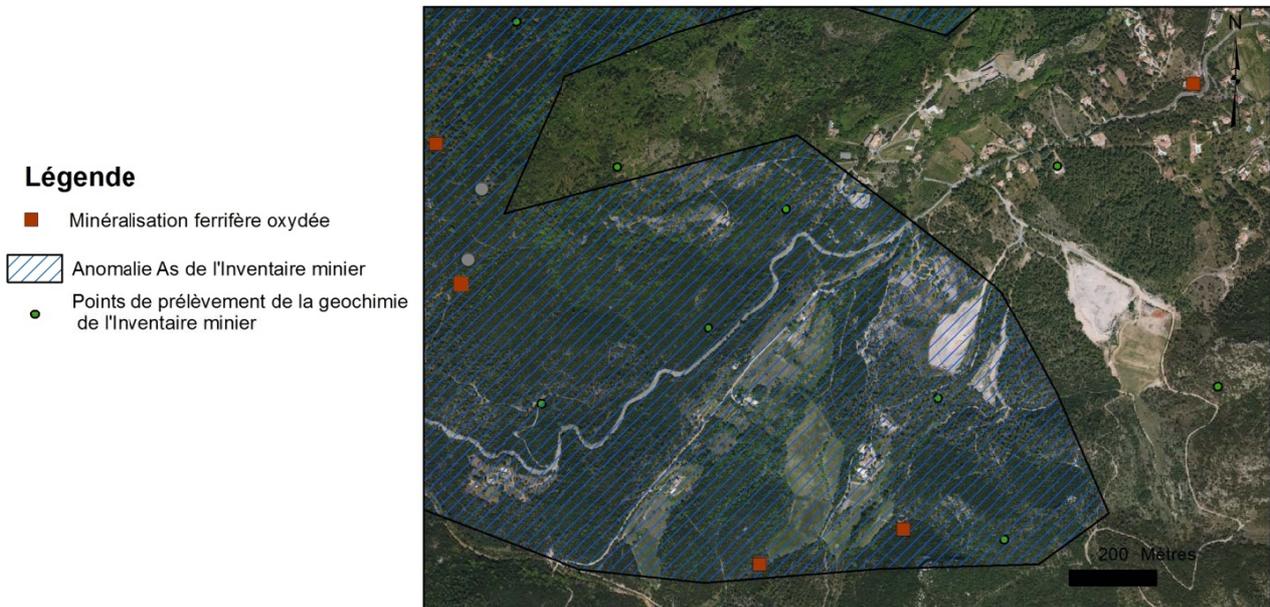
Les données géochimiques de l'Inventaire minier (sédiments de ruisseaux) montrent l'existence d'une grande zone anormale en arsenic suivant la structure du horst couvrant la carrière (Illustration 4).

Illustration 4 : Anomalie géochimique à As de l'Inventaire minier et occurrences minéralisées dans le secteur de la carrière du Mas Neuf Ouest.

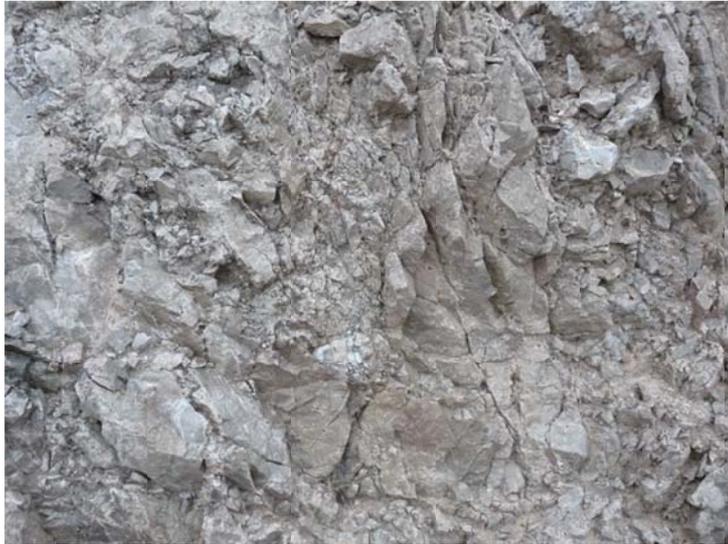
Une seule lithologie a été observée : il s'agit de dolomie beige finement cristallisés lardée par de nombreuses veinules de calcite en tous sens (ERREUR ! SOURCE DU RENVOI INTROUVABLE.). La stratigraphie n'est pas apparente. En revanche, les affleurements se caractérisent par de nombreuses failles et fractures qui permettent un débitage facile de la roche. Ces failles subverticales sont bien visibles sur les parois. Elles présentent différentes orientations : de N-S à N110-N130.

Illustration 6 : Photo de la dolomie bathonienne fortement fracturée

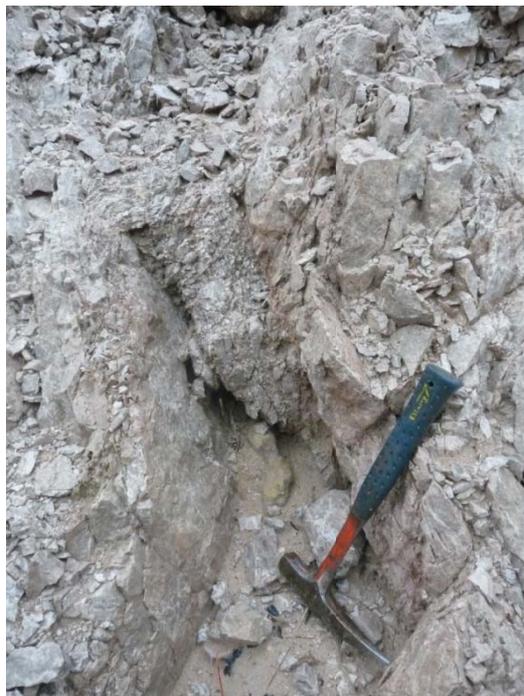
Les failles se caractérisent sur le terrain par des plans de faille avec localement des stries, des brèches (Erreur ! Source du renvoi introuvable.), une altération plus intense de la roche (Erreur ! Source du renvoi introuvable.). Ces failles sont particulièrement bien visibles sur les parois de la partie ouest de la carrière où la roche rougit par des oxydes devient pulvérulente.

Illustration 7 : Brèche de faille (N130-140) dans les dolomies bathoniennes.

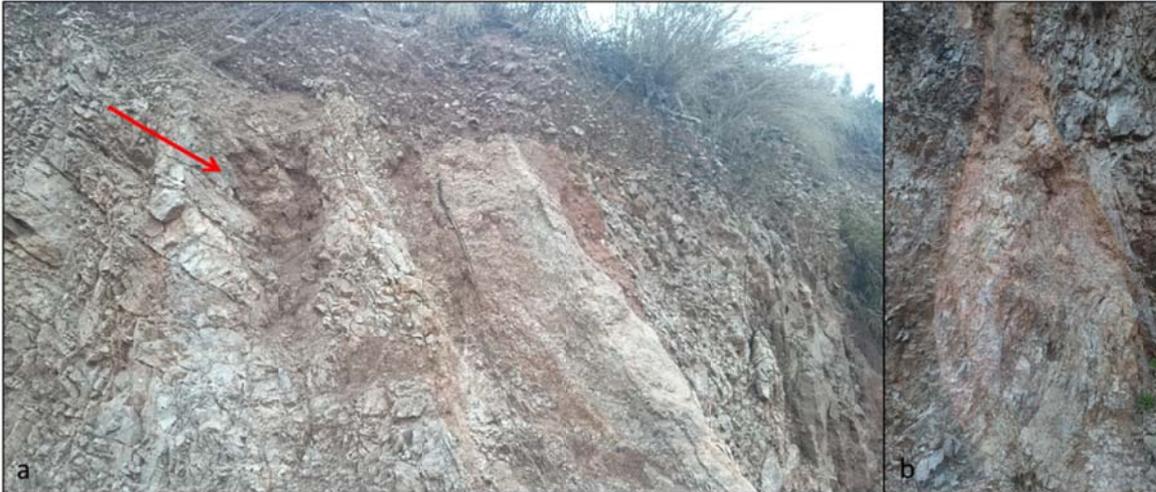
Illustration 8 : Dans la partie ouest de la carrière, les failles se matérialisent par des zones fortement altérées

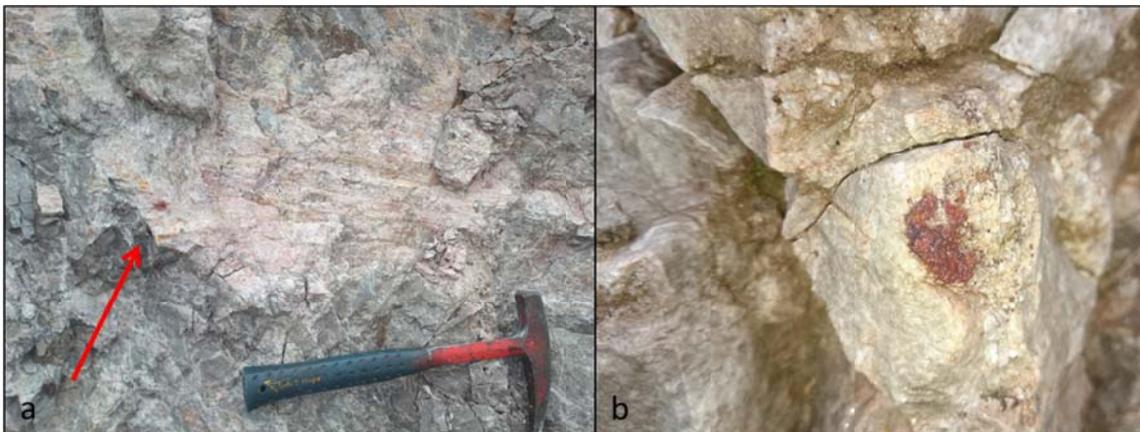
Elles sont composées d'hydroxydes de fer et se présentent sous forme de placages le long des plans de faille, le plus souvent infra-millimétriques (Illustration 9) mais pouvant atteindre 2 à 3 mm de puissance (Illustration 10). Les plans de faille minéralisés s'accompagnent d'une altération marquée de la roche encaissante.

Illustration 9 : Plan de faille (a) avec placage infra-millimétrique (b) d'hydroxyde de fer.

Au cours du contrôle de terrain, des minéralisations ferrifères liées à des plans de faille ont été mises en évidence sur la bordure ouest de la carrière, à proximité du point de prélèvement géochimique ayant montré des valeurs élevées en As. Celles-ci sont clairement liées à des circulations de fluide le long des failles et pourraient constituer la source de l'arsenic révélée en analyse ponctuelle de sol. Le caractère très ponctuel de ces minéralisations peut expliquer l'absence de teneur significative dans les échantillons de roches analysées issues de carottage à 1 m.

Afin de valider l'hypothèse de la présence d'arsenic dans les minéralisations ferrifères de l'ouest de la carrière, des analyses géochimiques de celles-ci doivent être réalisées.

Une cartographie précise de la zone concernée doit aussi être mise en œuvre.

Une campagne de mesures *in situ* (fluorescence X portable avec analyses de calibration au laboratoire) permettrait de répondre rapidement à ces deux points.

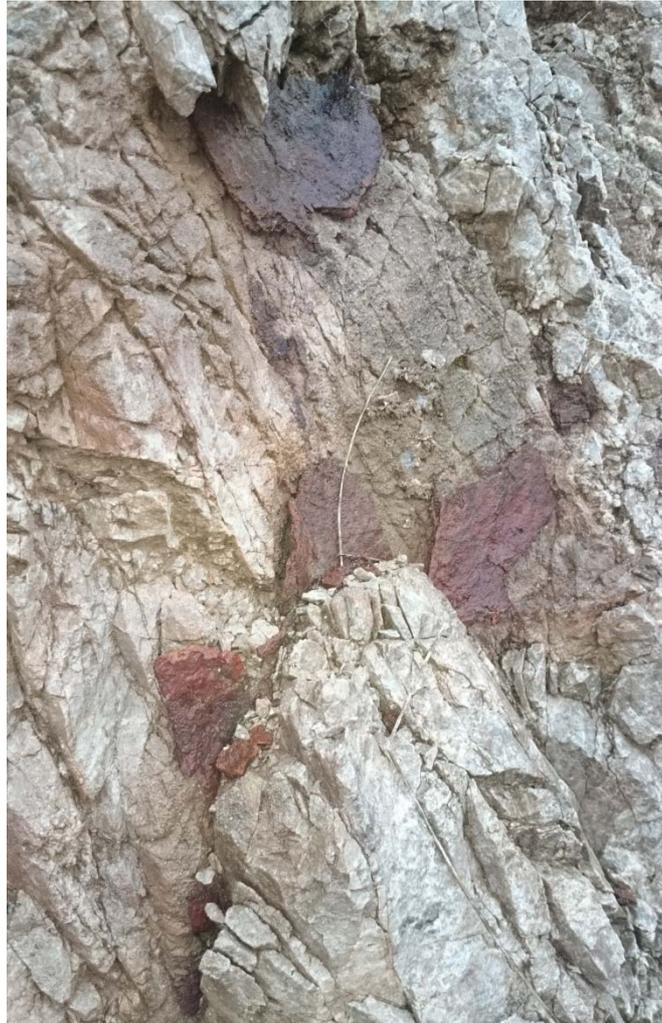
Illustration 10 : Plan de faille avec placage millimétrique d'hydroxyde de fer
