Rapport final d'expertise

Avis technique Torrent du Barbezieu Commune de la Grand-Combe (Gard)

BRGM/RP-57538-FR
Août 2009

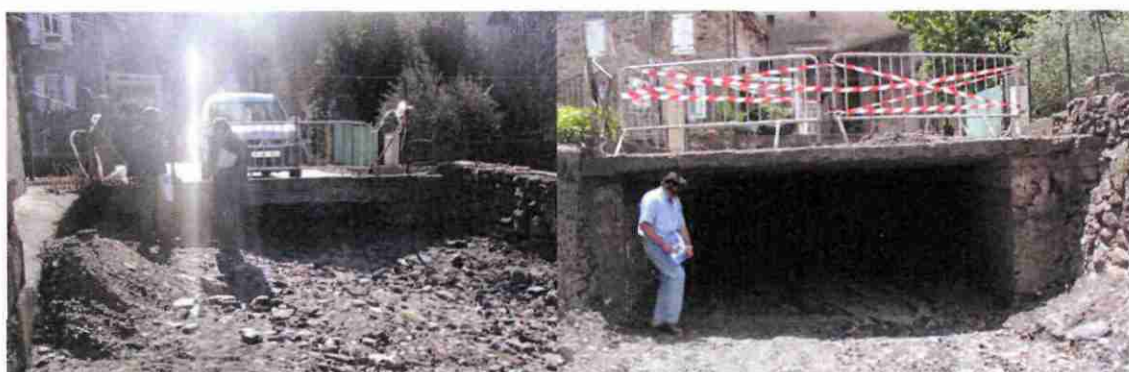
Section de 160 m en tranchée couverte (section 9 m²)

ouvrage comblé à 80 % par le transport solide (fév. 2009)

ouvrage curé (juin 2009)

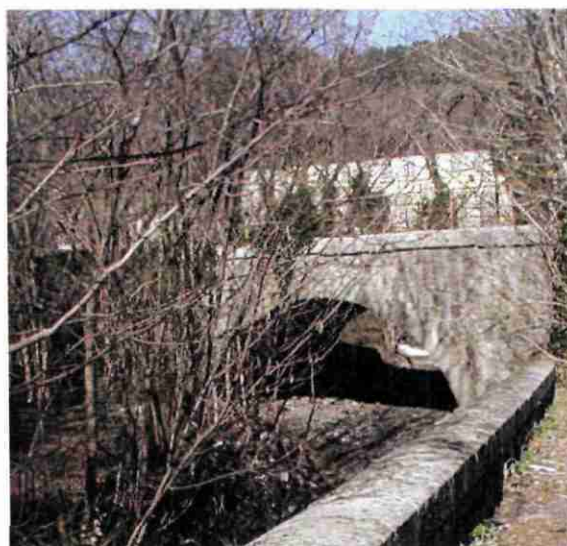
par la voie ferrée
(ouvrage maçonné)

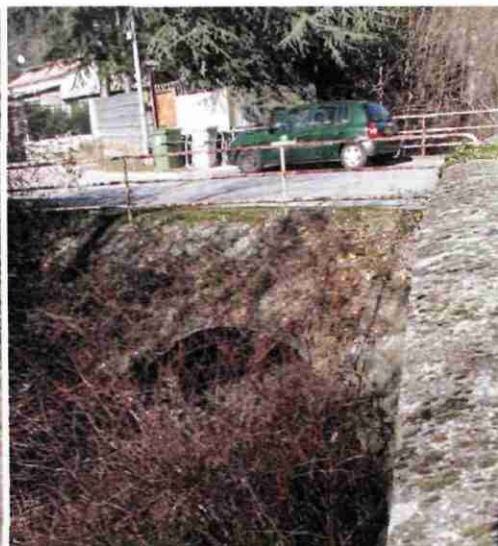
par une voie communale
(ouvrage busé)

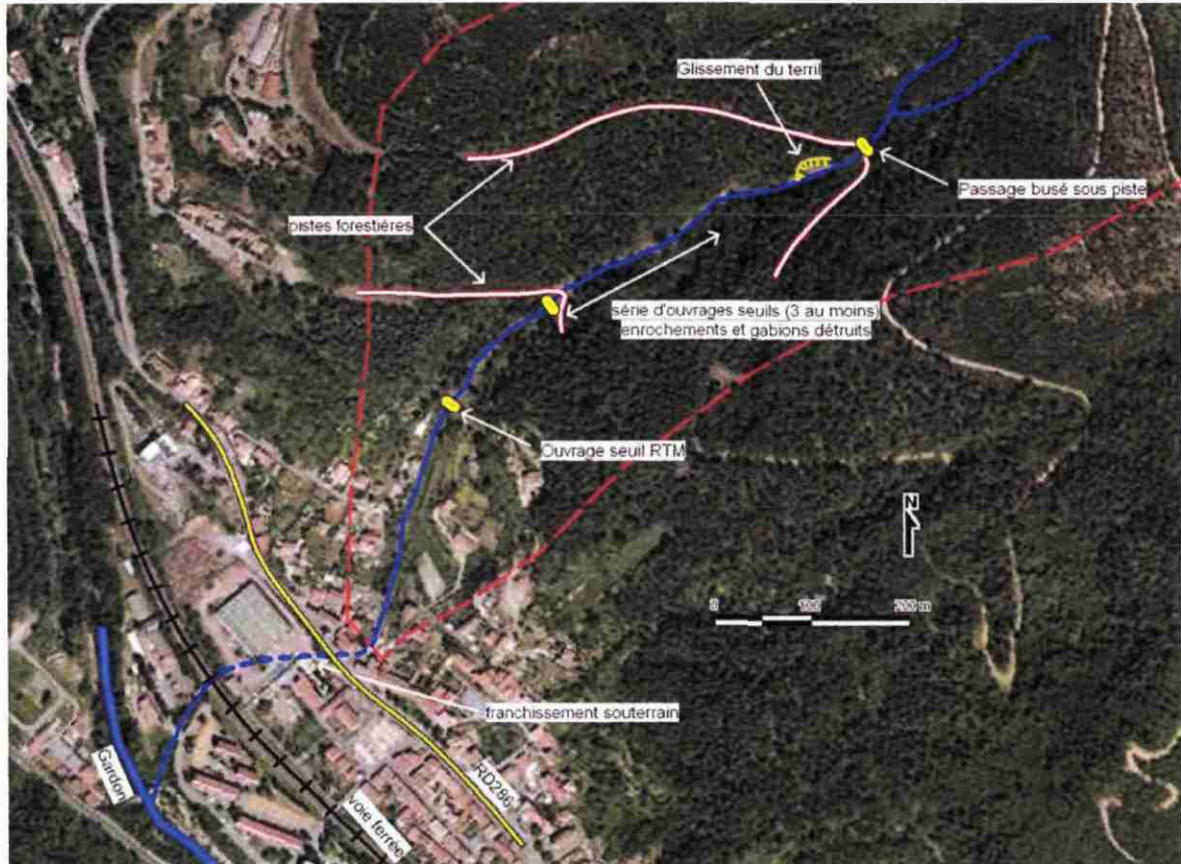
illustration 3 : état des lieux (fond © Geoportail)

- pas de dommages particuliers au niveau des franchissements aval (sous voie ferrée et voie communale) ;
- ouvrage souterrain partiellement comblé ($\approx 80\%$ soit environ 100 m^3 au droit de ce seul passage) ;
- comblement du lit du Barbezieu jusque l'ouvrage RTM (pas de débordement de matière) ;
- ouvrage RTM non touché (seuil – barrage et contre barrage réalisé en 1980 selon RTM) ;
- lit fortement chargé de stériles miniers ;
- ouvrage seuils enrochés ou gabions détruits (au moins 3 repérés). Ces ouvrages au nombre initial de 5 ou 6 ont été réalisés en 1993 (selon RTM) ;
- éboulement localisés des « berges » => volumes limités ($< 100 \text{ m}^3$) ;
- surcreusement du lit amont sur au moins 3 m de profondeur dans des matériaux issus de la zone de terril ;

- seuil naturel constitué par des grès massifs en dalles peu érodé ;
- glissement actif du terril en amont immédiat du seuil naturel (rive droite) ;
- ouvrage de franchissement et piste forestière amont emportés – reconstruit à la date de la visite (passage busé Ø1000).

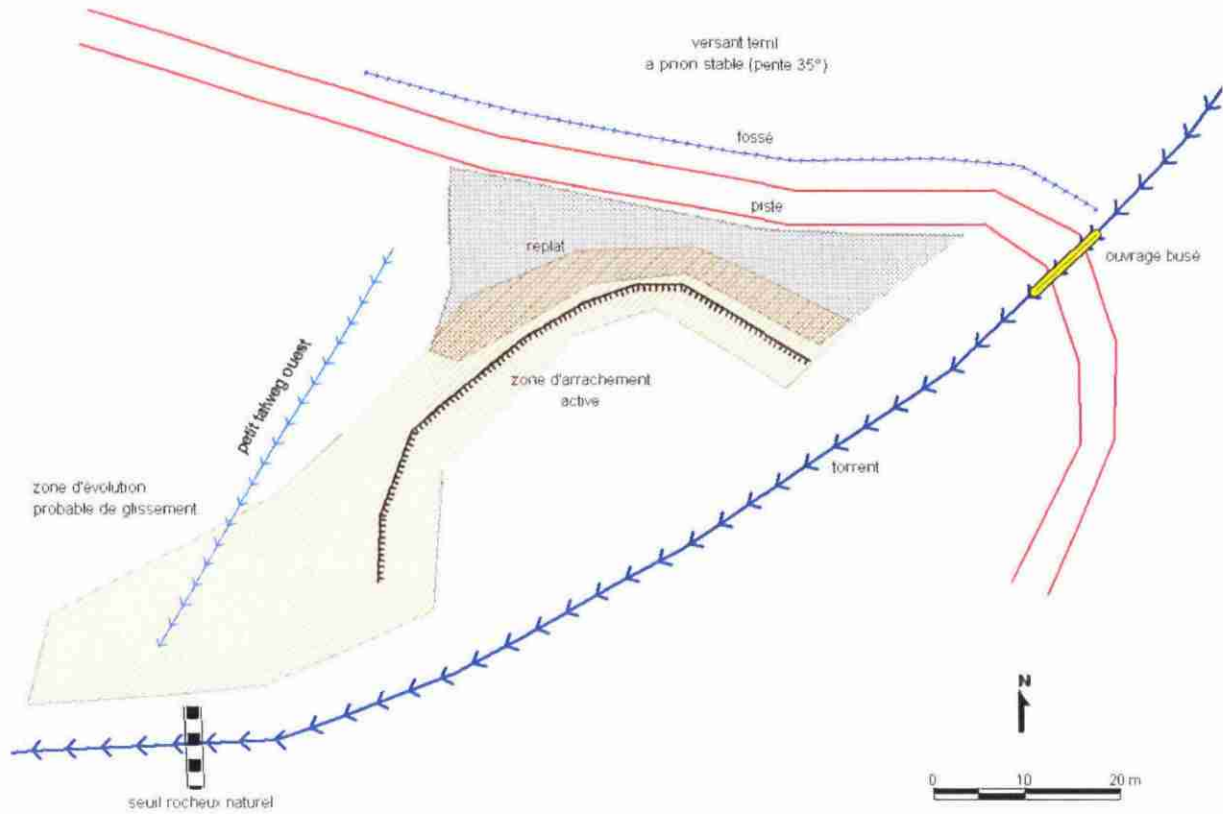
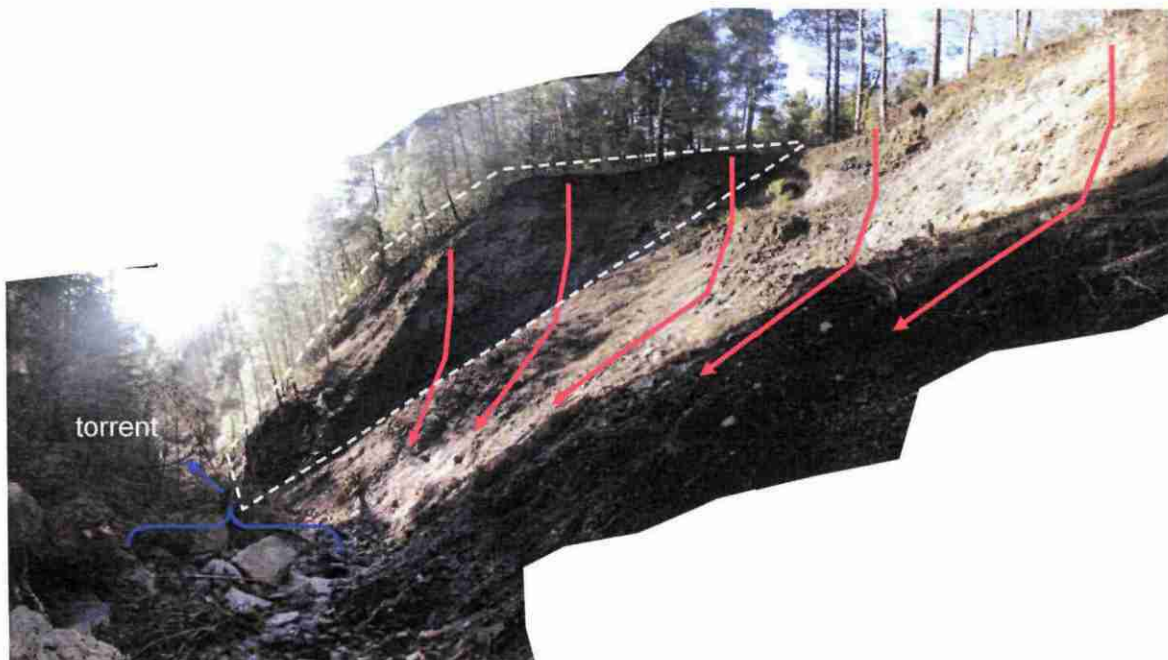
illustration 4 : schéma de la zone de glissement

La zone de glissement du terril s'étend sur environ 1 000 m² entre la piste forestière et le lit du torrent sur un dénivelé de l'ordre de 10 m (illustration 4 et annexe 2).

La régression des mouvements est en cours. En effet, même si en l'état un profil d'équilibre semble atteint sur la partie inférieure du parement (pente de l'ordre de 32°), la mise en charge du torrent, érodant et déstabilisant le pied du terril, peut à nouveau réactiver des

glissements de cette zone. La partie supérieure du parement (localement sub-v verticale) reste soumise à des instabilités, indépendamment de la présence du torrent.

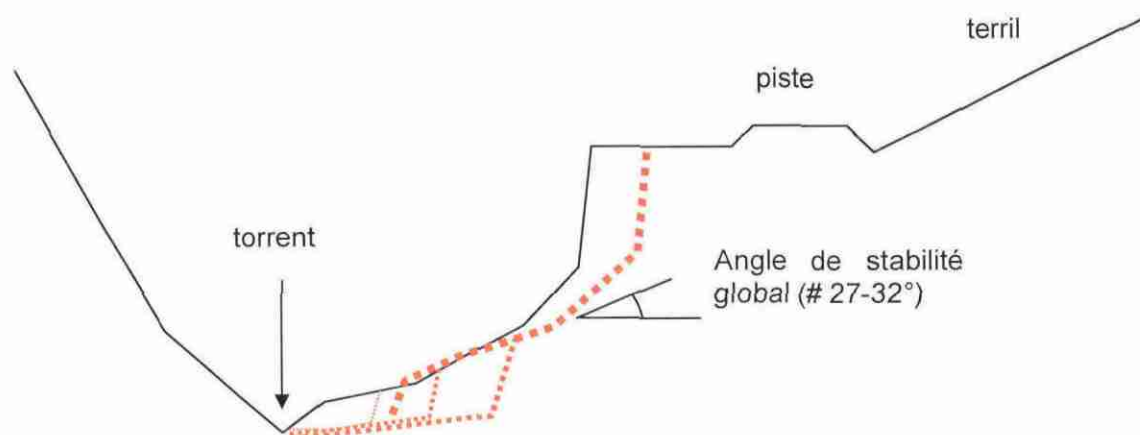
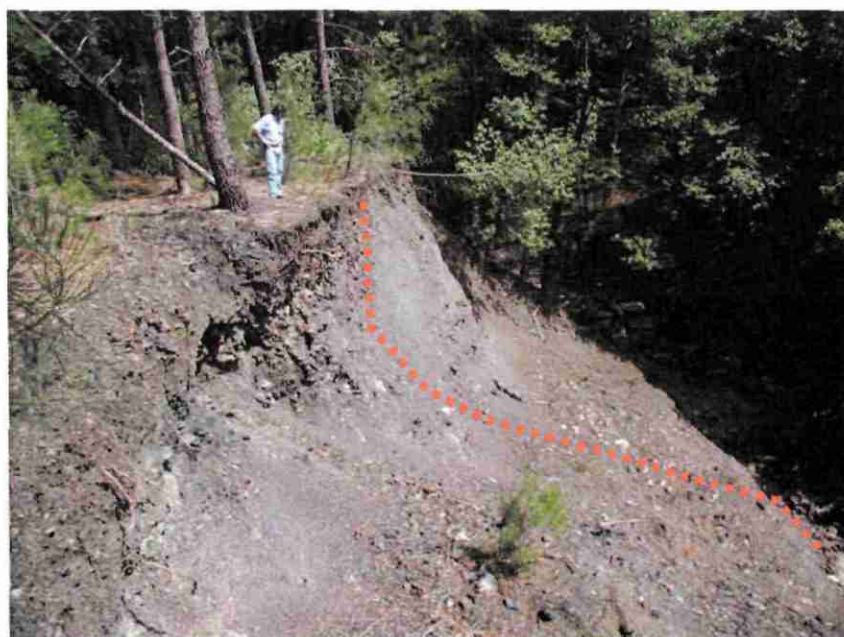
illustration 5 : schéma de l'évolution du glissement

Les mécanismes de rupture du terril semblent être liés à des ruptures en écailles entraînant une régression de la crête de talus. Le recul amont semble limité à tout au plus quelques mètres d'après les images comparées réalisées par RTM en novembre 2008 (annexe 1). Les volumes associés à ces glissements superficiels sont estimés sur le site à moins de 500 m³. L'enchainement de plusieurs glissements de ce type à l'échelle de l'épisode pluvieux est tout à fait envisageable.

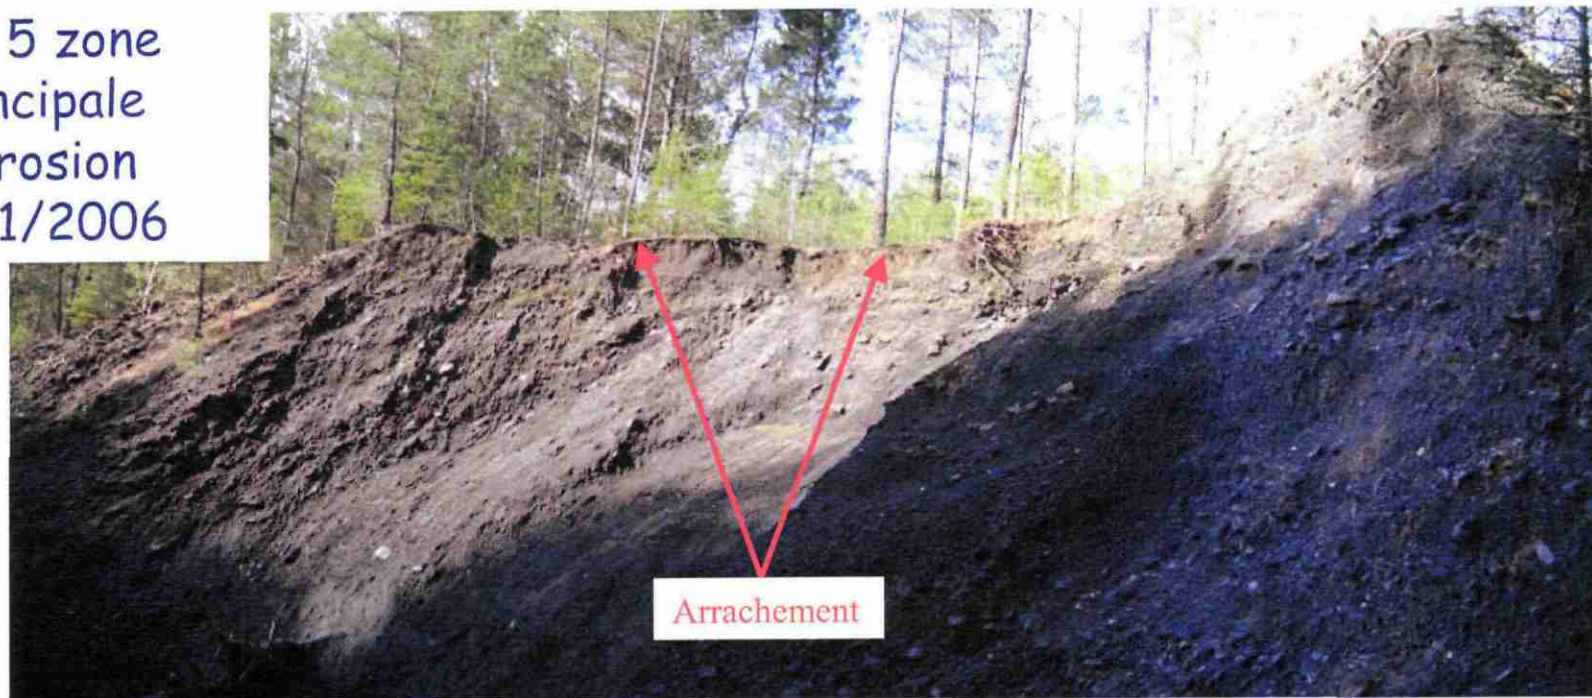
Vue 5 zone principale
d'érosion
21/11/2006

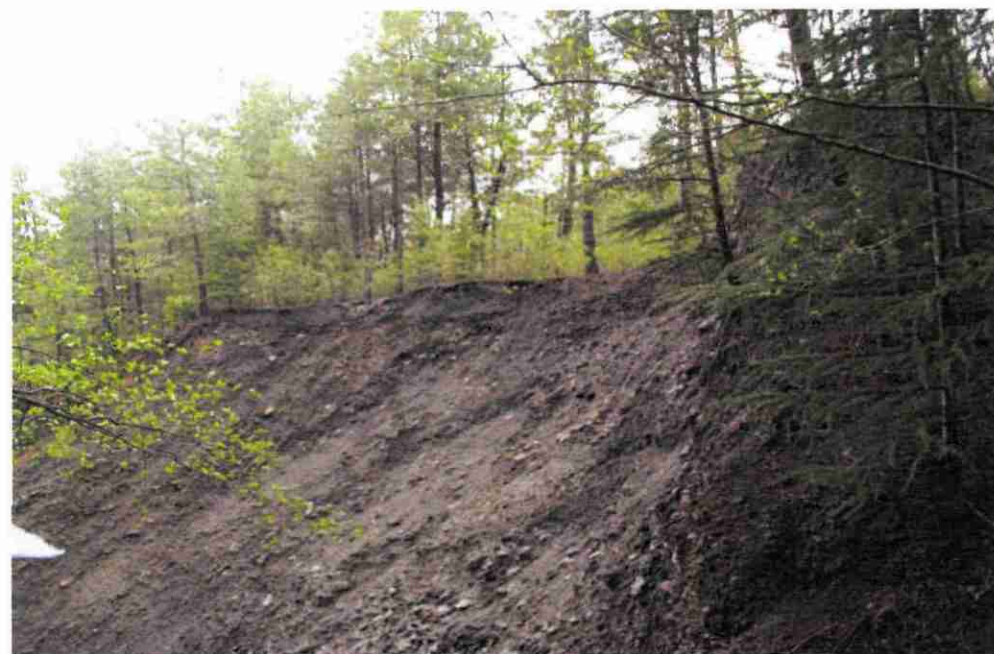
Vue 5 zone principale
d'érosion 11/04/2008

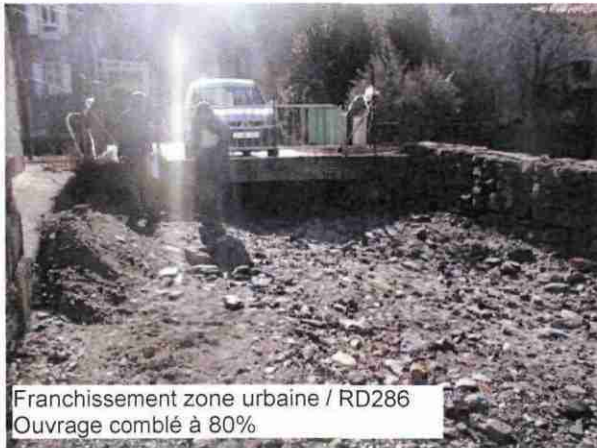
Franchissement zone urbaine / RD286
Ouvrage comblé à 80%

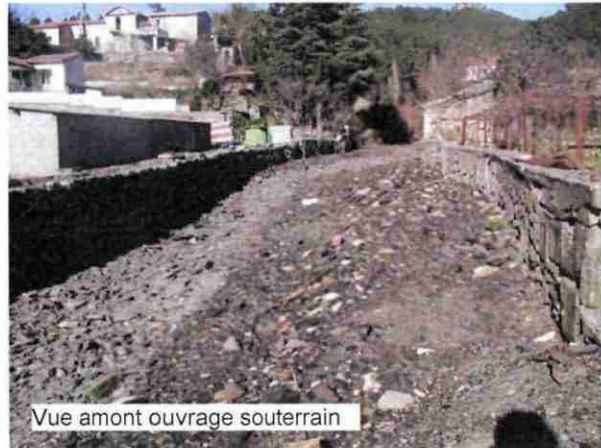
Vue amont ouvrage souterrain

Dans le cadre d'un aménagement plus global de la zone, et au regard de la dégradation progressive du souterrain principal (ferraillages apparents, dalle fissurée...), l'ouverture en aérien du chenal d'écoulement en aval de la RD 286 semble également être une solution de gestion adaptée au risque identifié.

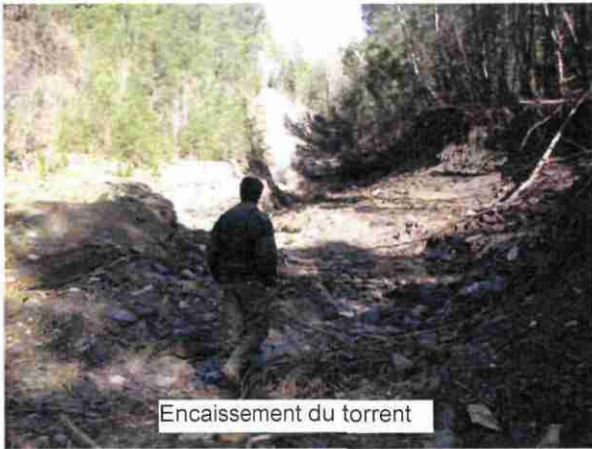
A l'aval immédiat du seuil naturel rocheux, un affouillement important du lit s'est opéré lors de la crue. Le volume dégagé est estimé de l'ordre de 1 000 m³ (4 m x 3 m x ≈ 80 m) La

hauteur de l'incision, localement évaluée à 3 m, augmente d'autant plus les risques d'instabilités en pied de terril. Sa largeur est d'environ 4 m.

Encaissement du torrent

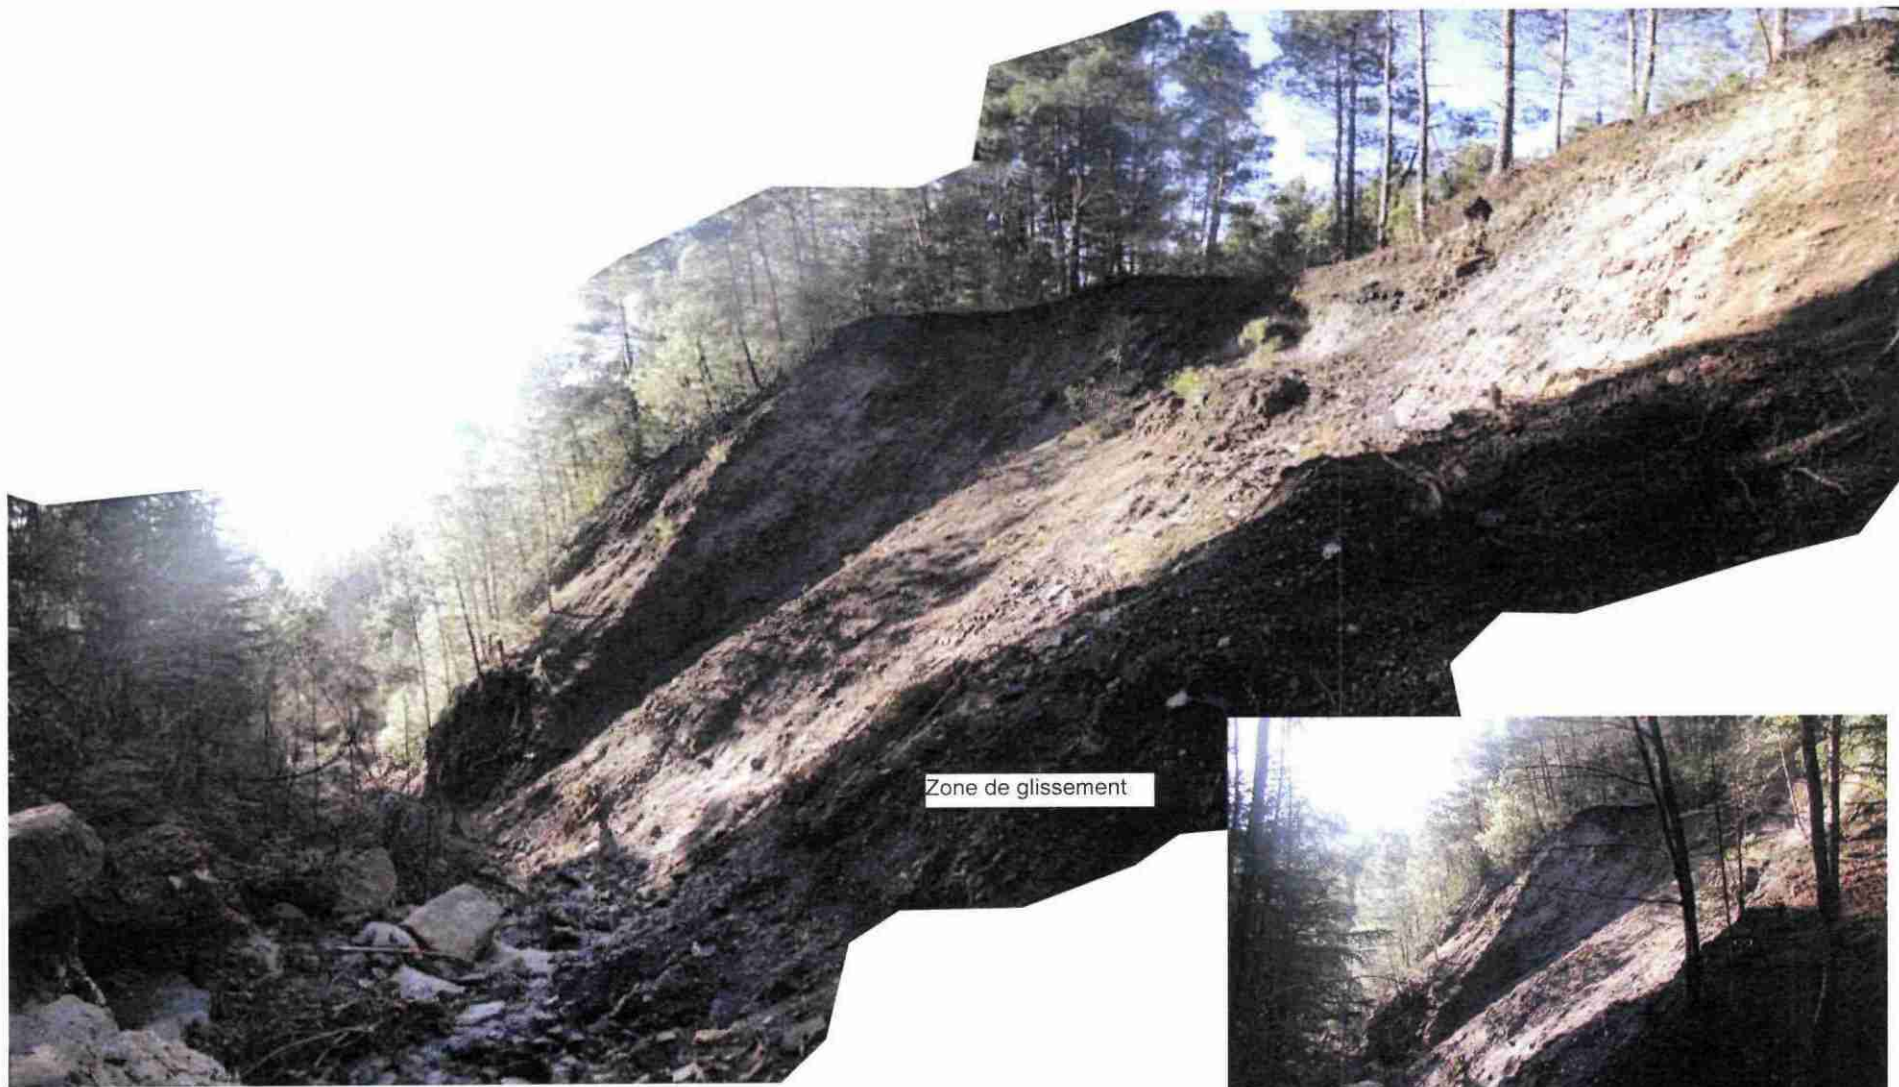
Zone de glissement

Au niveau de la zone d'arrachement principale, la rupture en masse, entraînant la piste forestière, semble peu probable en raison de la nature même des matériaux constitutifs du terril (grave limoneuse) et de la géométrie du site (replat existant entre la piste et le torrent). A cet égard, aucun indice morphologique (fissures de traction, bourrelet type...) n'apparaît au voisinage de la zone concernée. Enfin, la présence de la piste, et du fossé associé, assurant une gestion apparemment efficace des eaux de ruissellement vers le talweg, contribue à cette stabilité générale relative.

Cependant, l'alimentation du torrent par des glissements successifs (de type « écaillage ») dans cette zone continuera si aucune mesure n'est envisagée de stabilisation du terril. Le cumul des volumes mobilisables par ces mouvements régressifs peut atteindre au maximum 2 000 m³ lors d'un épisode pluvieux intense. Par ailleurs, la partie ouest du site n'est pas encore touchée par ces glissements et l'évolution vers ce secteur est à attendre si aucune mesure n'est envisagée.

Quel que soit le mode de gestion retenu, le confortement de la zone d'apport nous semble nécessaire. En effet, à l'aval de la zone de glissement active, où le lit du ruisseau est constitué par la roche en place, le lit s'élargit et la sape des berges demeure limitée.
