**inventaire des concessions minières
valides et inactives de Midi-Pyrénées
(substances métalliques, uranium et sel)**

Décembre 1994
R 38 198

Étude réalisée dans le cadre des
actions de Service public du BRGM

94 - G - 317

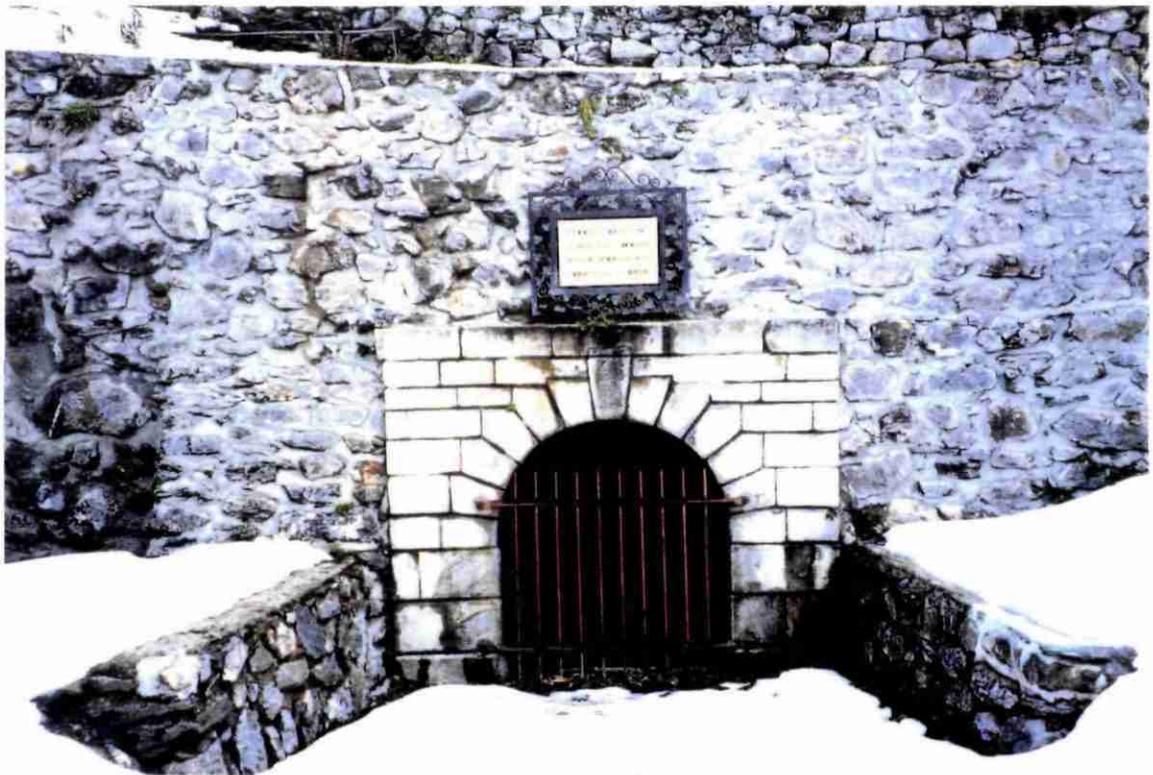
MINE DE RANCIE: Entrée aménagée et fermée de la galerie de Becquey, avec au-dessus une plaque commémorative.

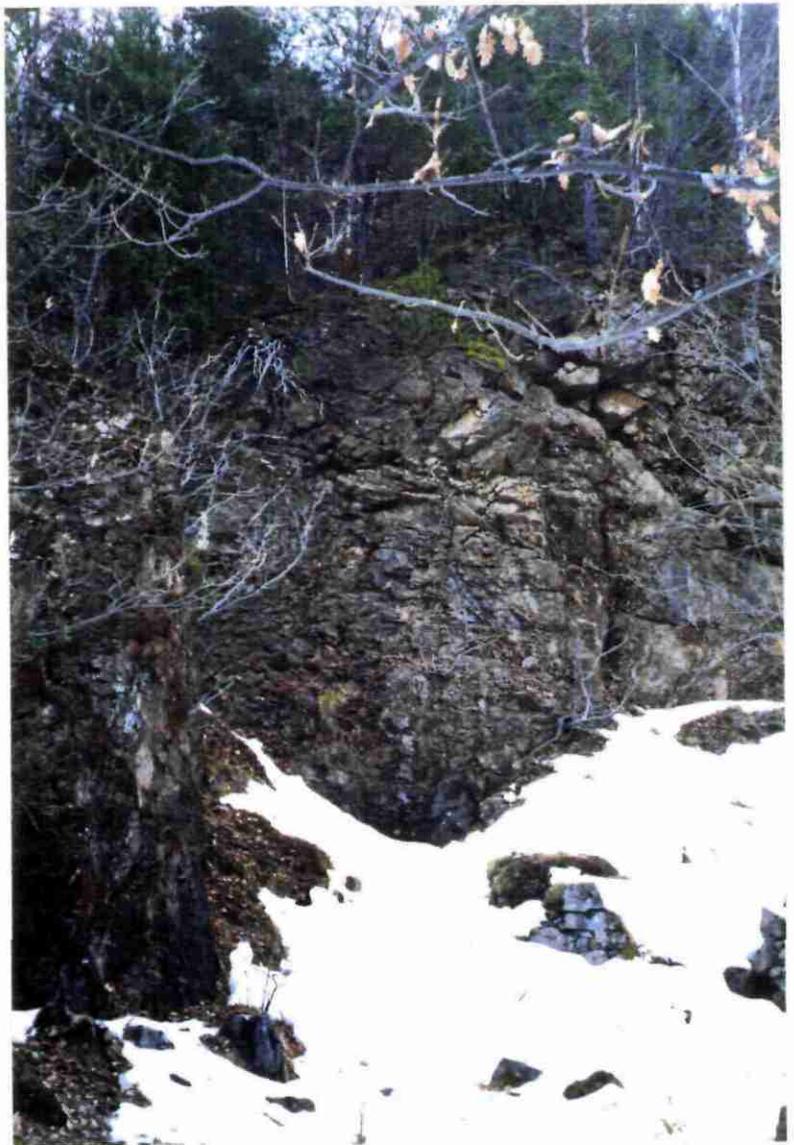
*MINE DE RANCIE:
site de la galerie Ste Barbe.
L'entrée est au centre au contact
neige rocher.
On note l'intense fracturation
du rocher.*

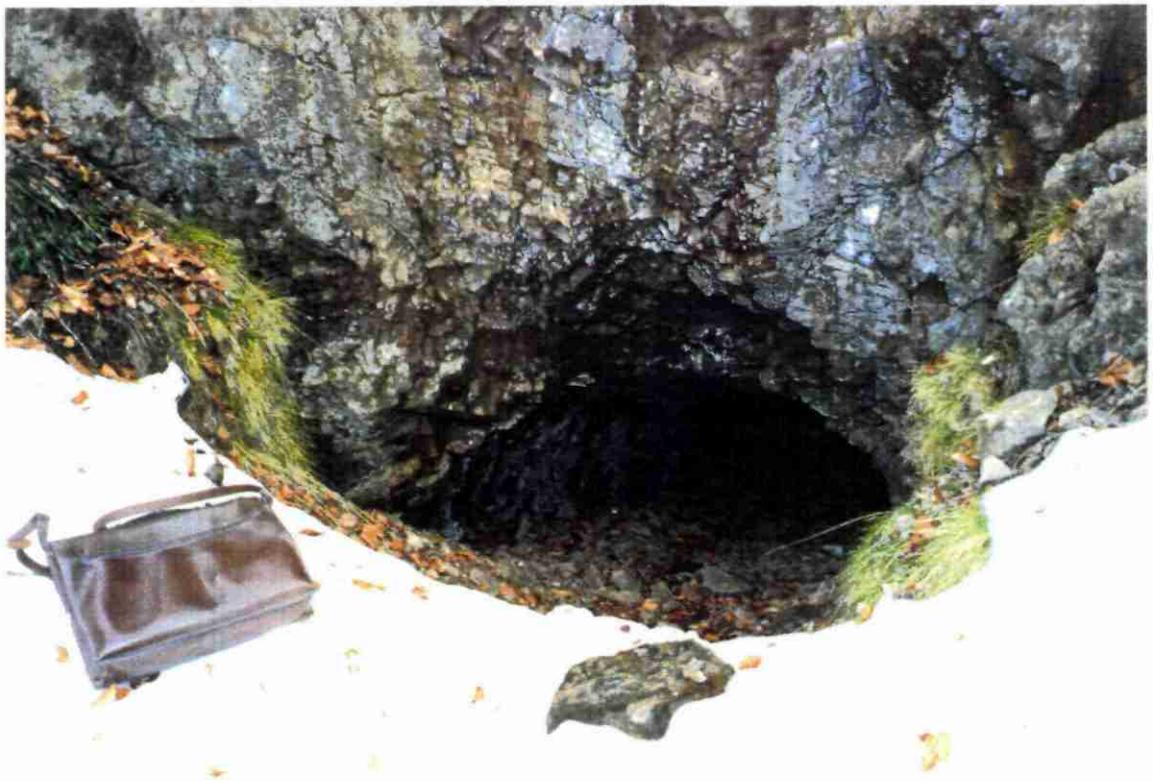
MINE DE RANCIE: Entrée partiellement obturée par des éboulis de la galerie Ste Barbe (pénétration possible mais difficile).

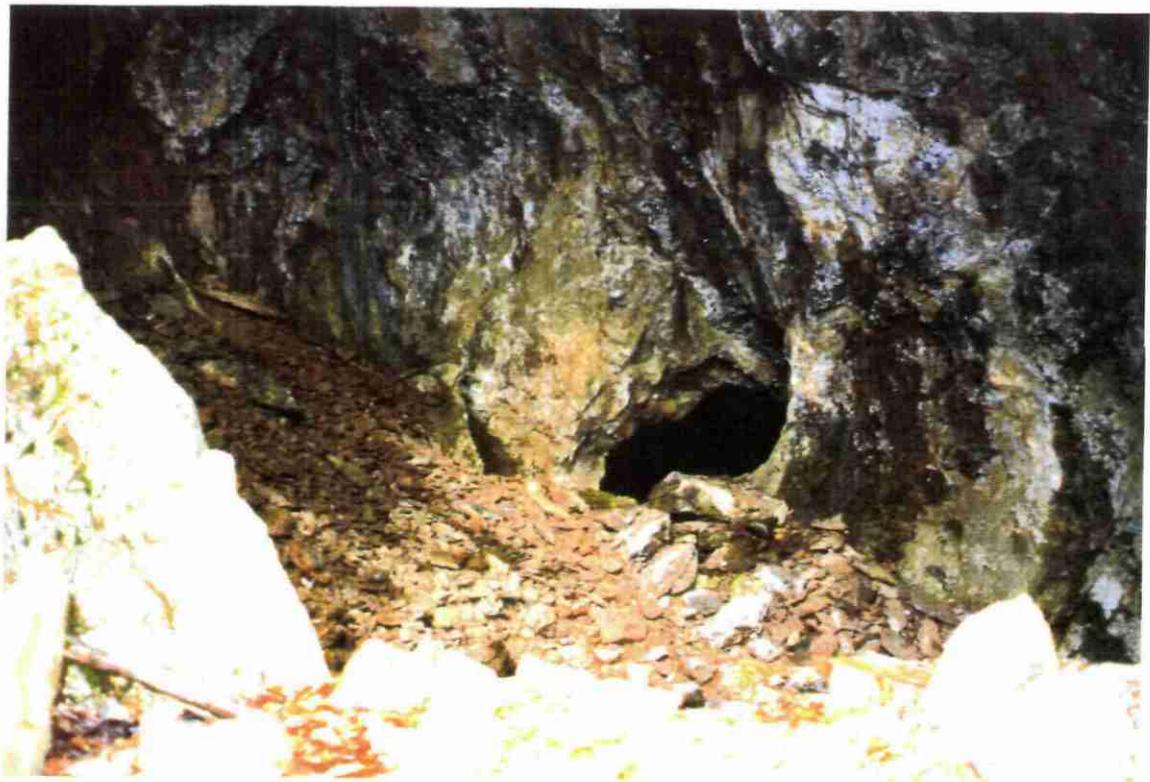
MINE DE RANCIE: Entrée de la galerie de l'Auriette avec au premier plan des blocs tombés de la falaise. La cavité que l'on voit au deuxième plan donne sur la galerie qui plonge fortement.

MINE DE RANCIE: Entrée de la galerie du POUTZ . Celle-ci est située au fond d'une cavité dont le toit rocheux intensément fracturé s'effondre en donnant les blocs et les cailloutis du premier plan.

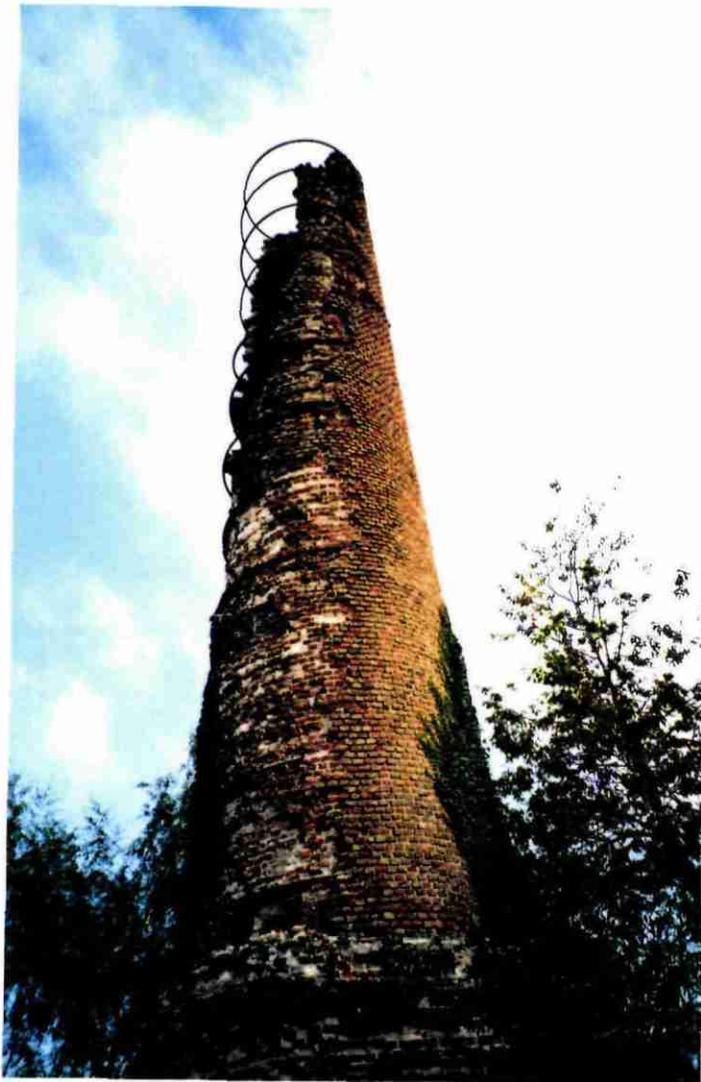
*Photo n° 7 - Concession de Labastide - l'Evêque (12):
Vue de la cheminée en ruines dont l'effritement présente un risque pour la sécurité.
On note que la face ouest, soumise aux intempéries, est plus dégradée que la face est.
A noter aussi les arceaux métalliques.*

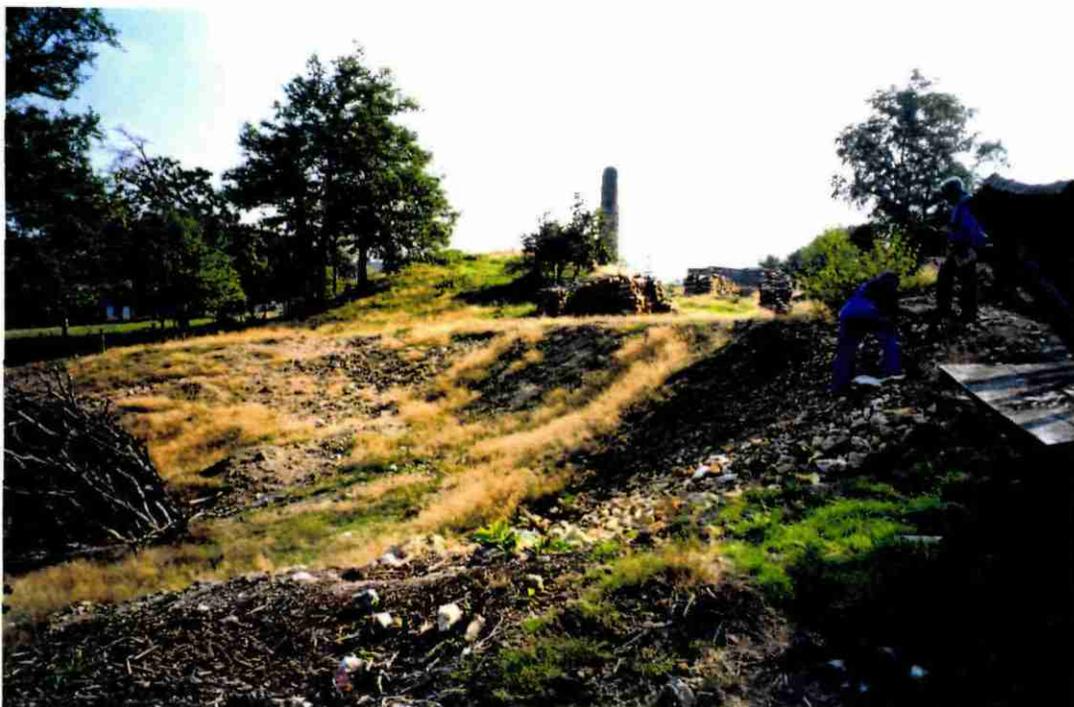
*Photo n° 8 - Concession de Labastide-l'Evêque :
Vue du terribil du puits n° 1 où affleurent encore des stériles, des morceaux de minerai et du mâchefer. Tous les autres terribils sont recouverts par la végétation et cultivés.*

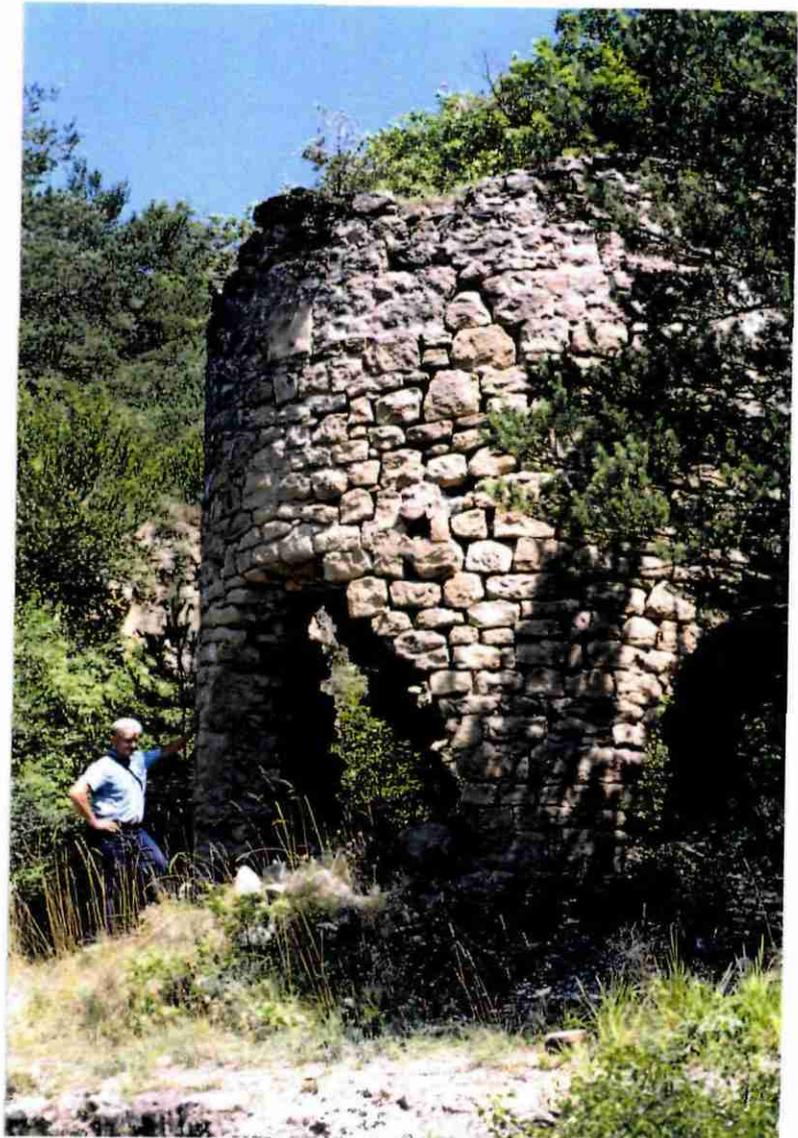
*Concession de St Jean du Bruel - Photo n°3:
Détail d'un four à calamine avec le recouvrement de briques réfractaires . Beaucoup de ces
briques ont été emportées.*
