Sous - Préfecture d'Ales

Etudes et travaux à Saint Sébastien d'Aigrefeuille et Générargues Point d'avancement

Réunion du comité de suivi et d'information du 22 juin 2017
Patrick JACQUEMIN

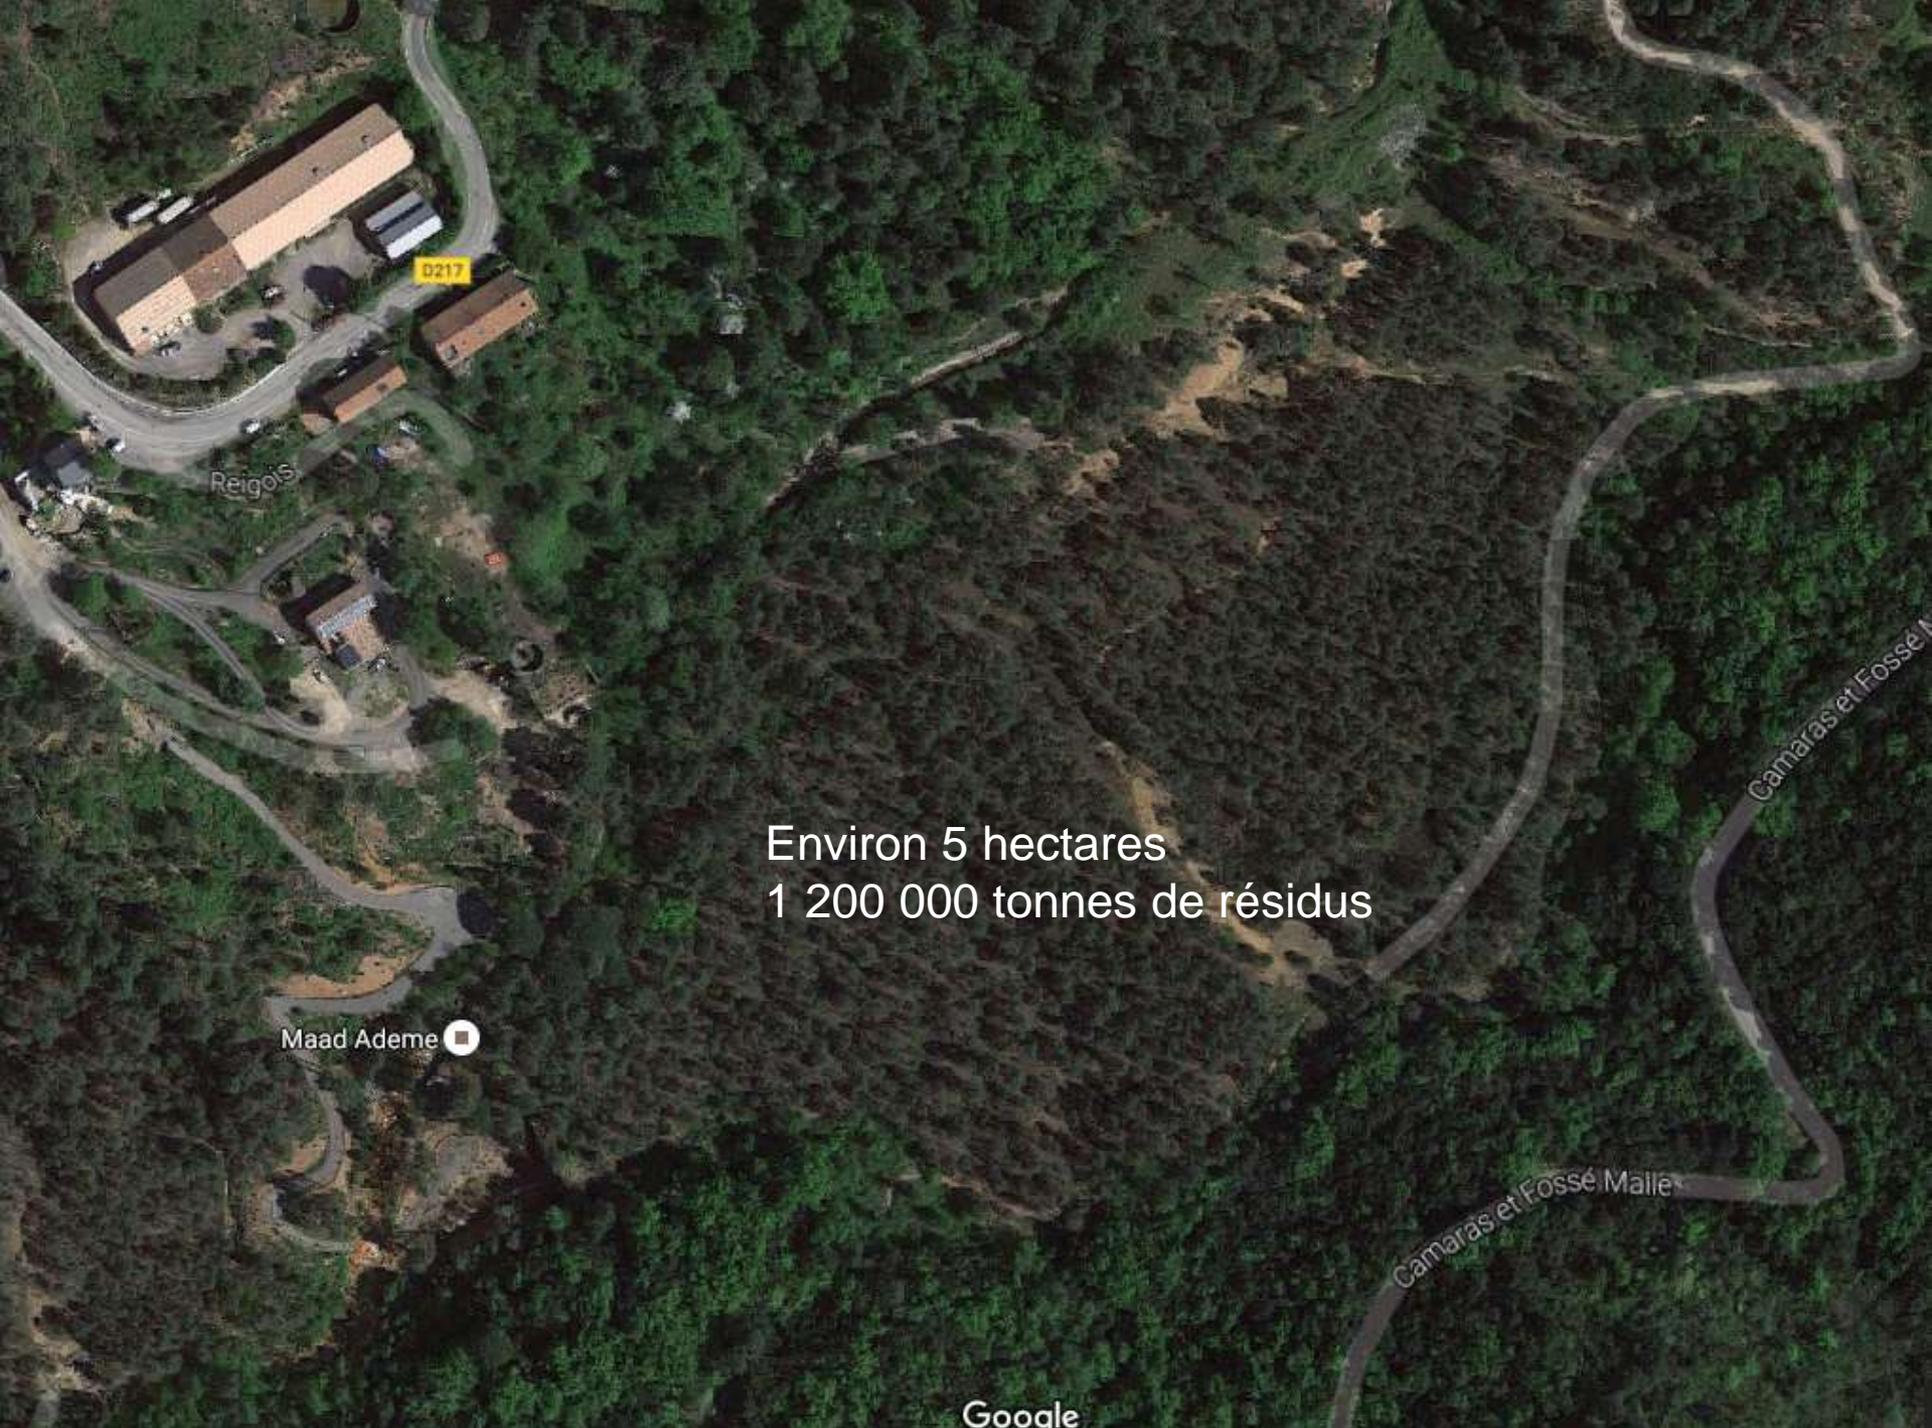
Le site avant travaux

Environ 5 hectares
1 200 000 tonnes de résidus

Mur de soutènement très ancien en béton

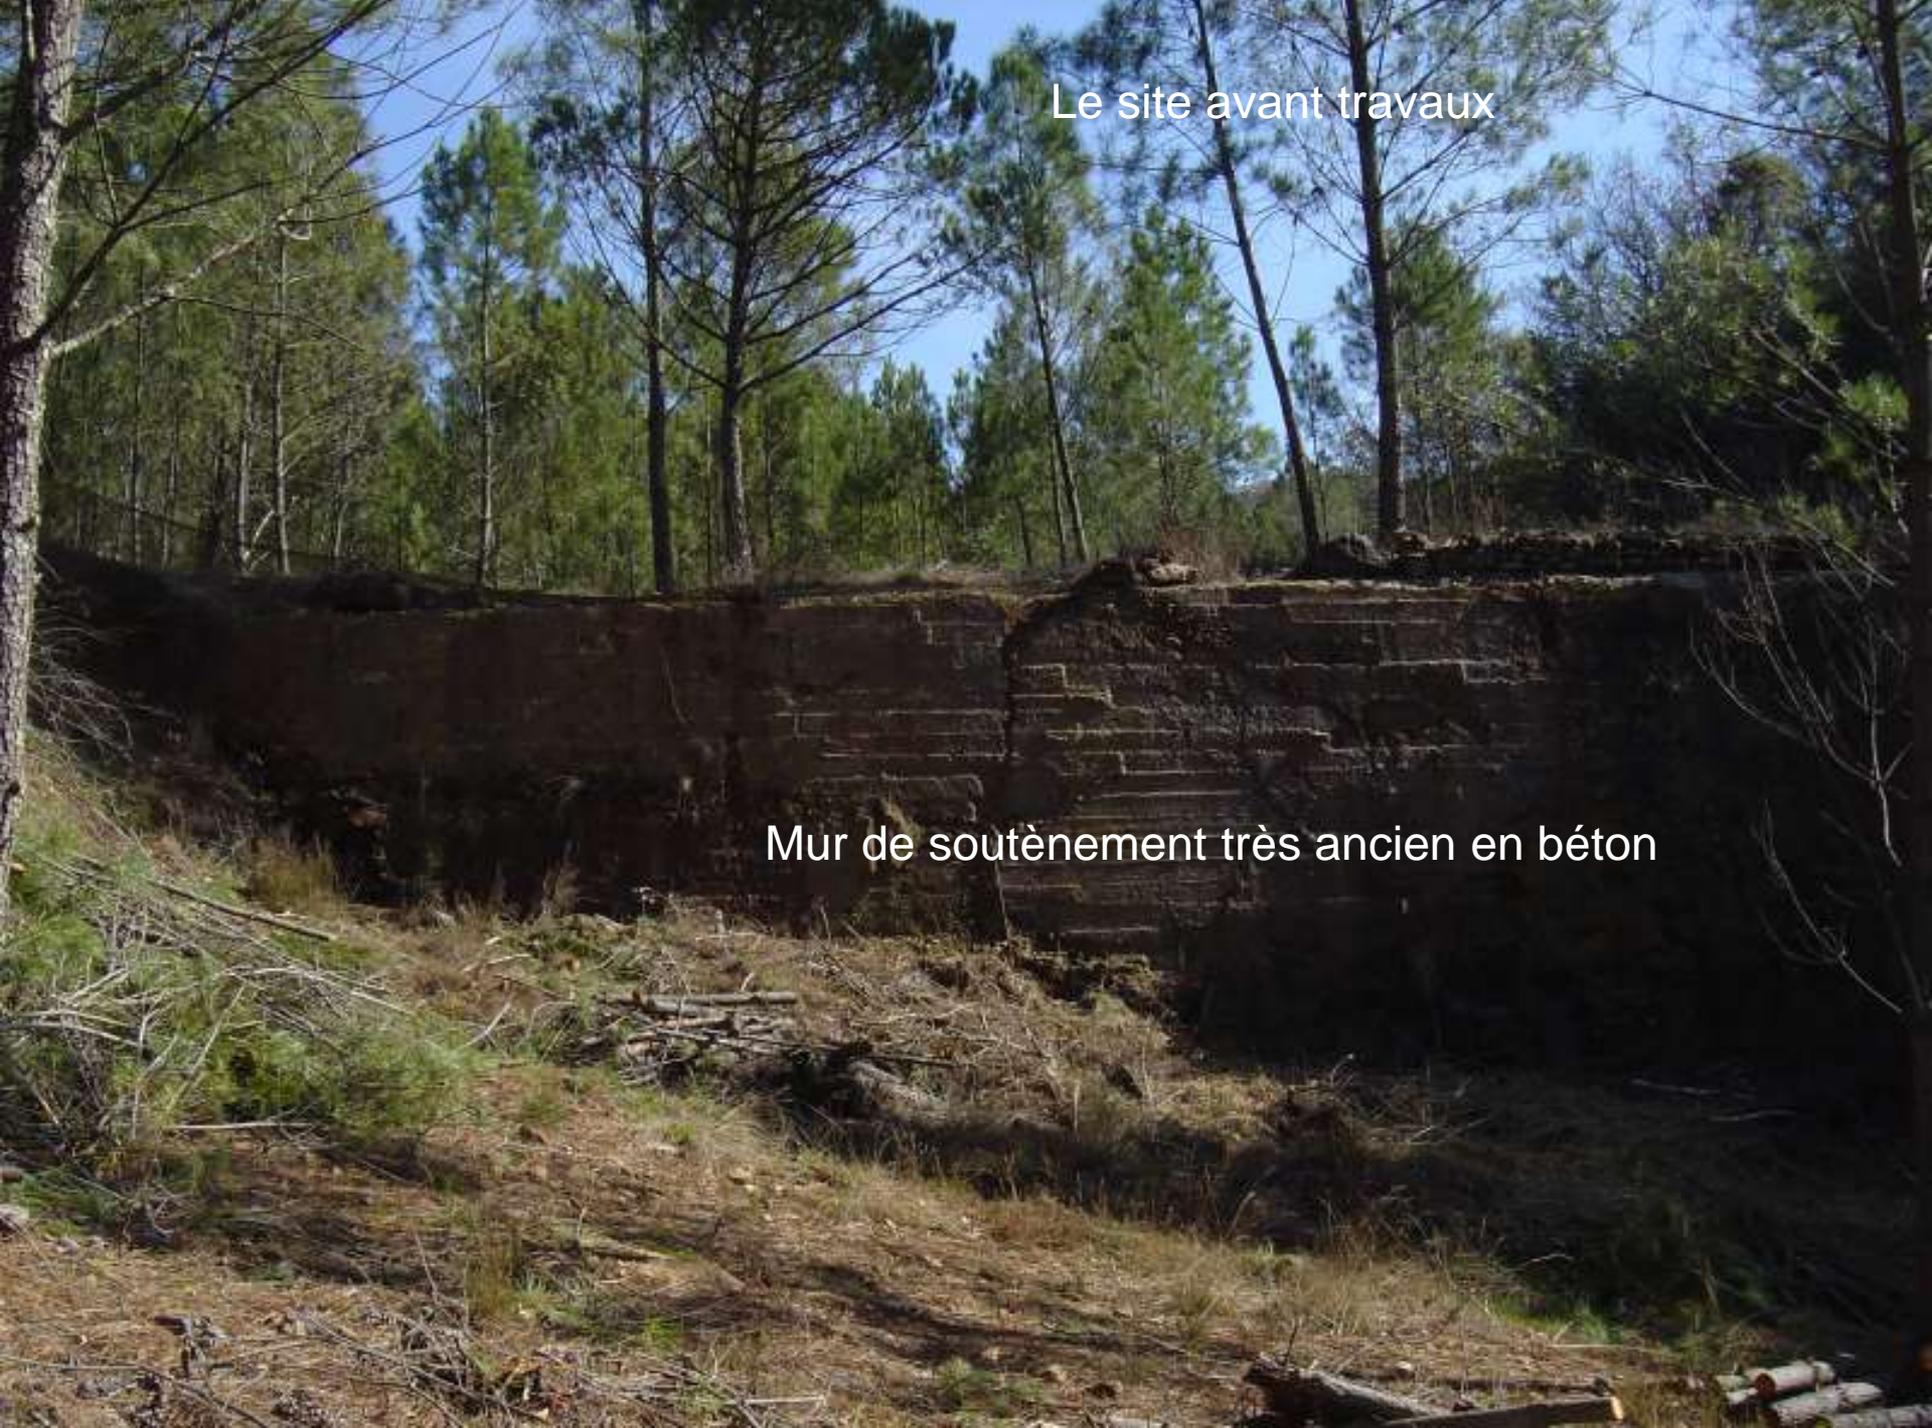
Le site avant travaux

Caniveaux non étanches sans exutoire

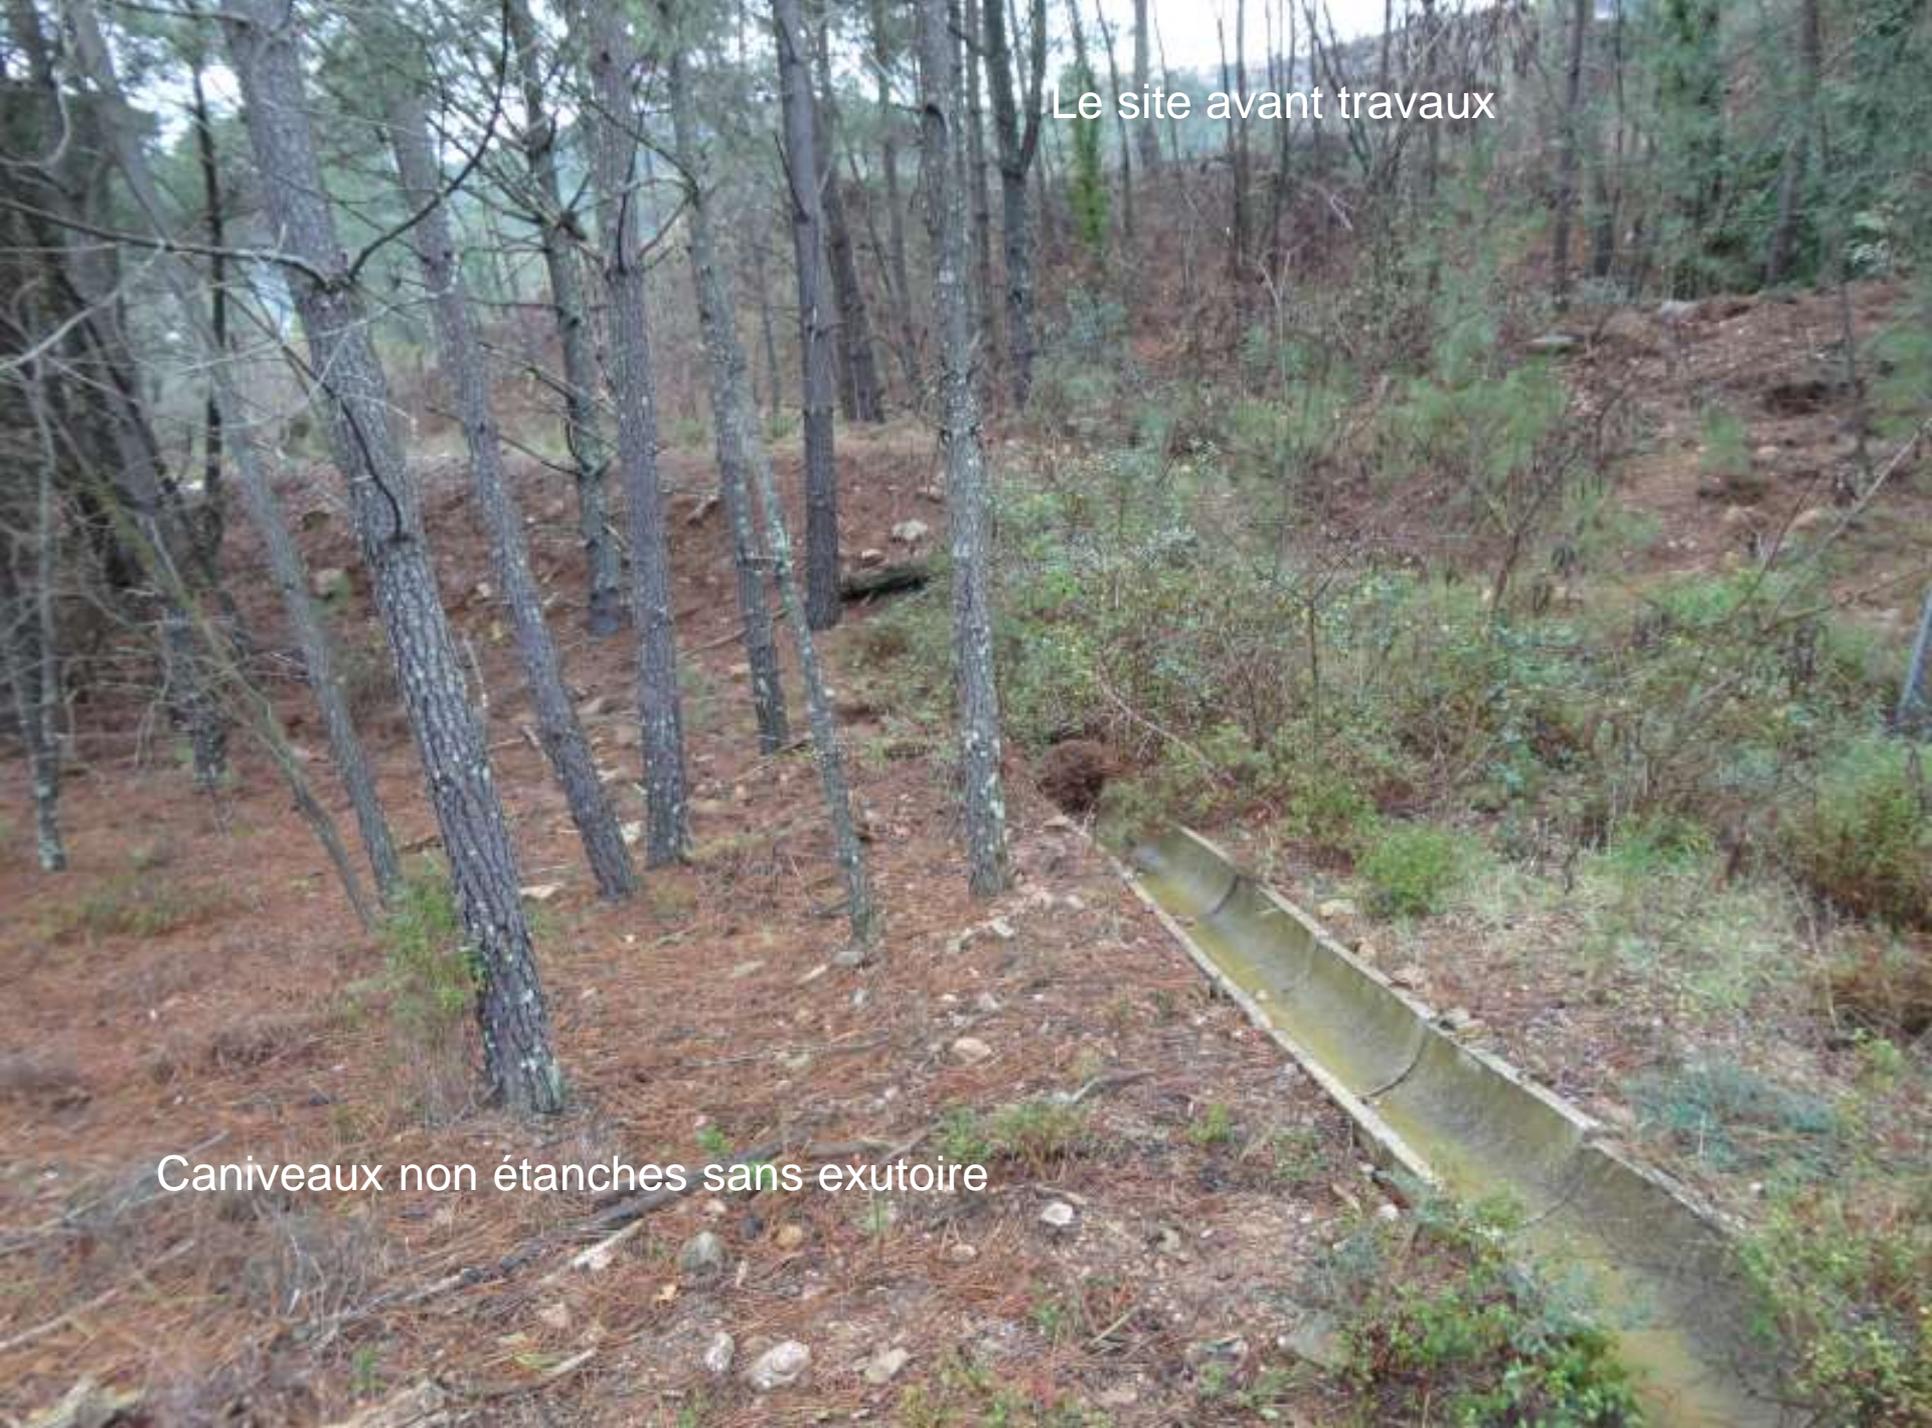
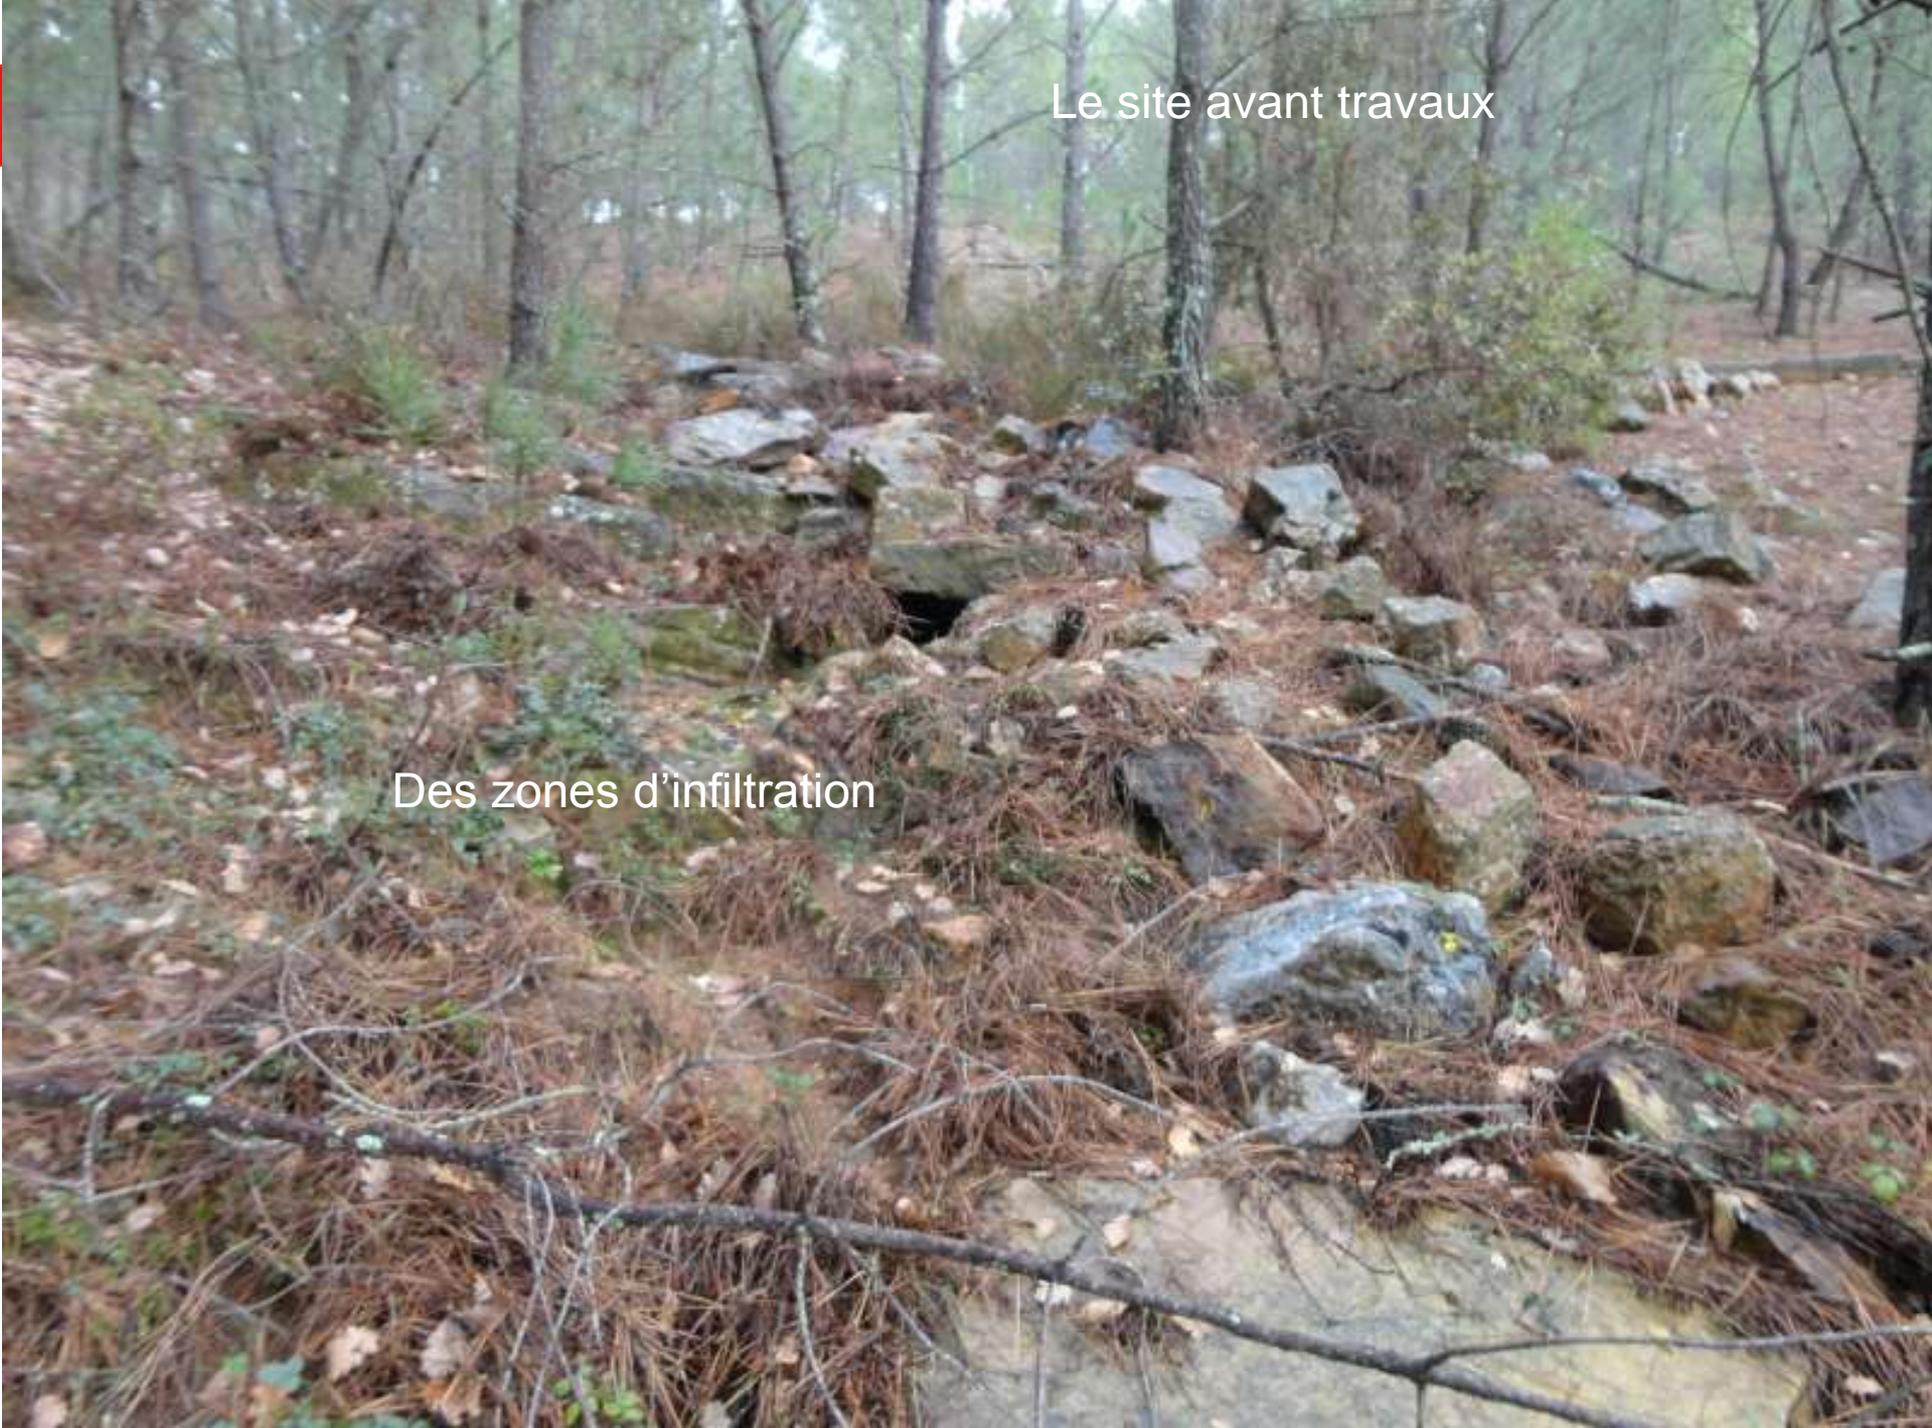
Le site avant travaux

Des zones d'infiltration

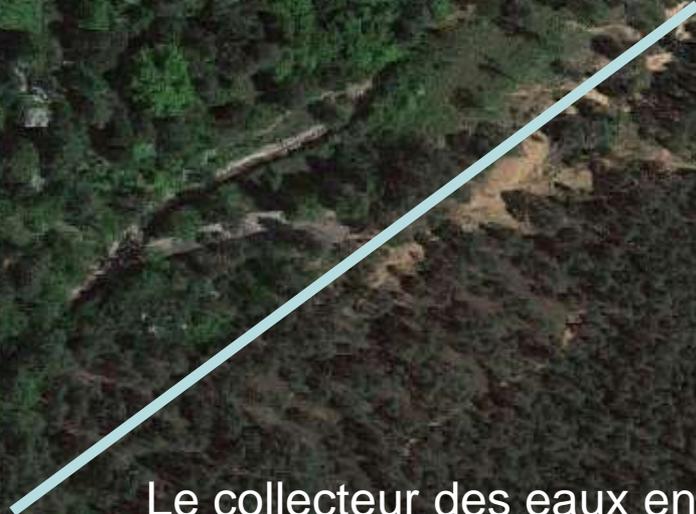
Le site avant travaux

Le collecteur des eaux enterré dans les résidus est endommagé (Diamètre 80 cm – 280 m)

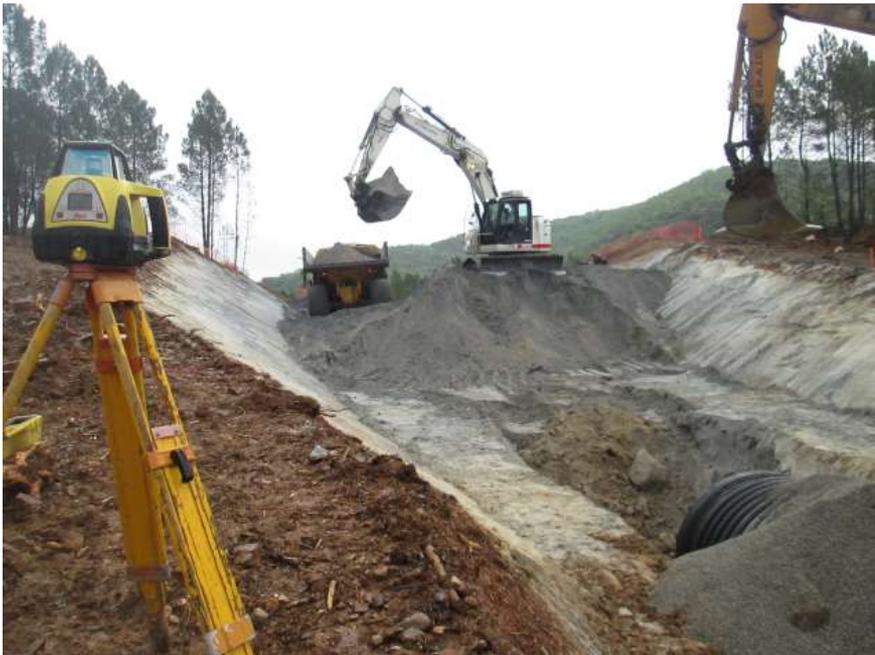
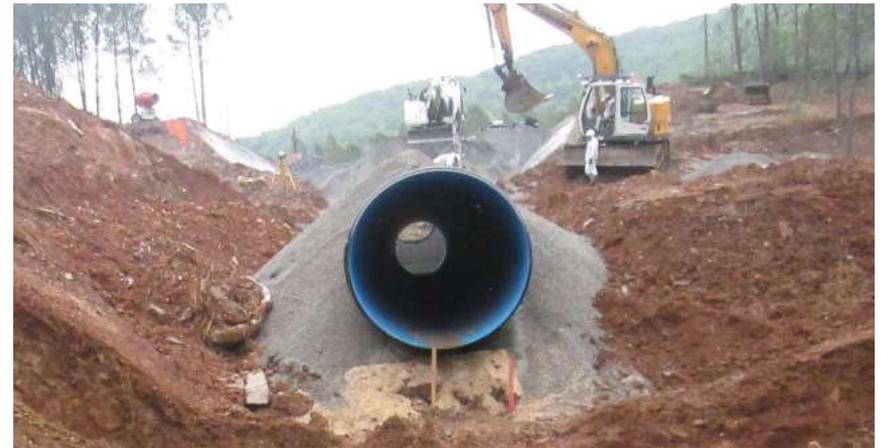
Canalisation CL2

Creusement dans les stériles

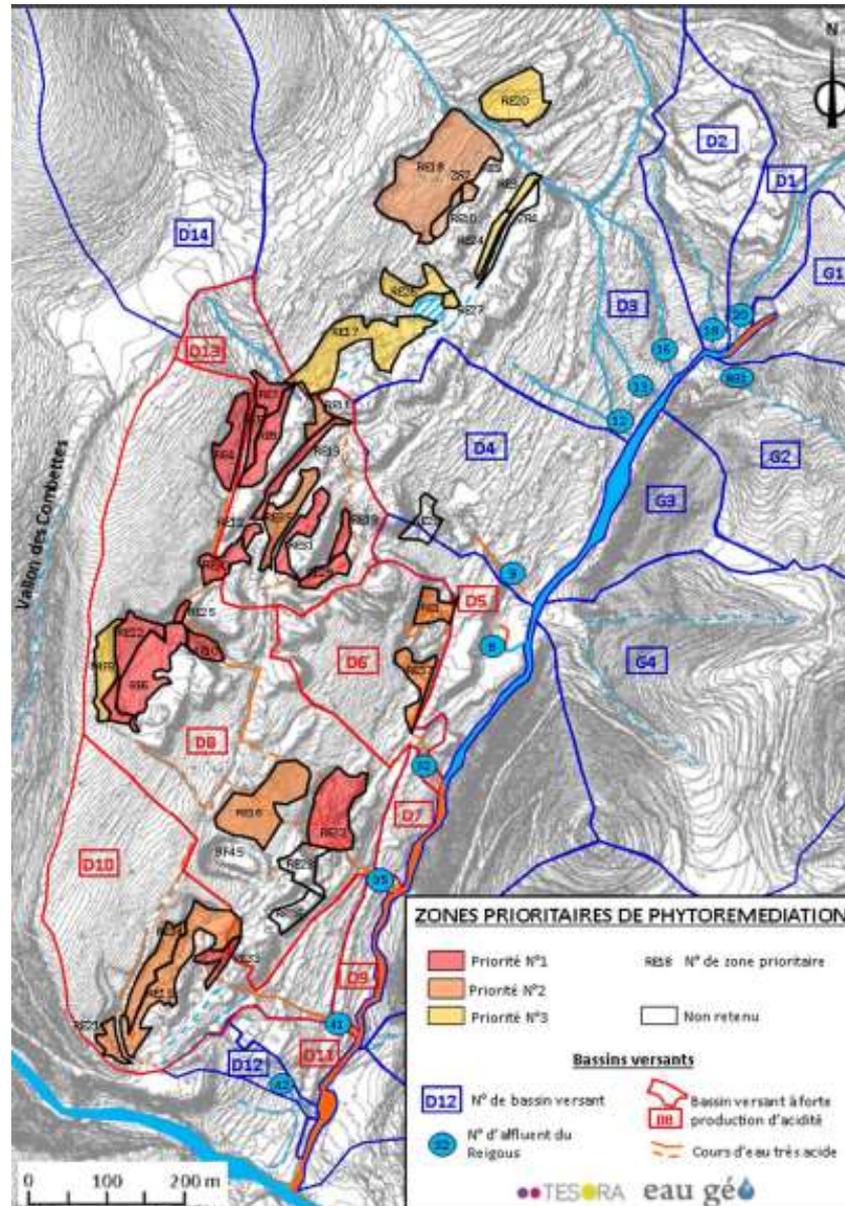
Carte des priorités (zone de la mine)

- La réhabilitation du site doit donc privilégier les actions sur les zones nues, notamment celles des 2/3 sud de l'ancienne mine.
- Le diagnostic a conduit à proposer des zones prioritaires pour une action correctrice, qui occupent une surface totale voisine de 9,1 ha, dont 3.3 ha en priorité N°1 et 4 ha en priorité N°2.
