DIAGNOSTIC HYDRAULIQUE ET GEOTECHNIQUE APPROFONDI DU BARRAGE DES PISES ET ETUDE DES SCENARII D'EVOLUTION

Phase 1 : Diagnostic hydraulique et géotechnique

Rapport n° : 16F-069-RM-1
Révision n° : A
Date : 14/10/2016

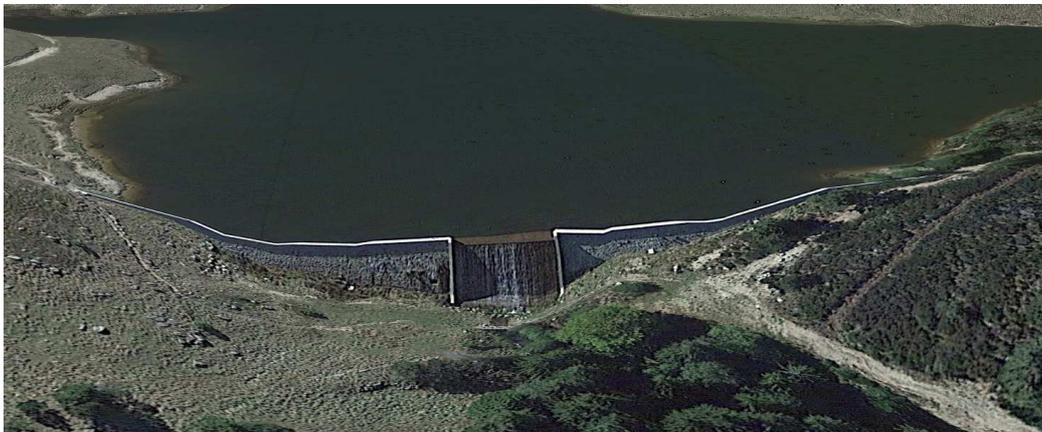
La photographie suivante présente le barrage des Pises. Il s'agit d'un barrage en maçonnerie de 11 m de hauteur et de 163 m de longueur. Les photographies suivantes présentent l'ouvrage.

Figure 1-2 : Parement amont du barrage (source : Google Earth)

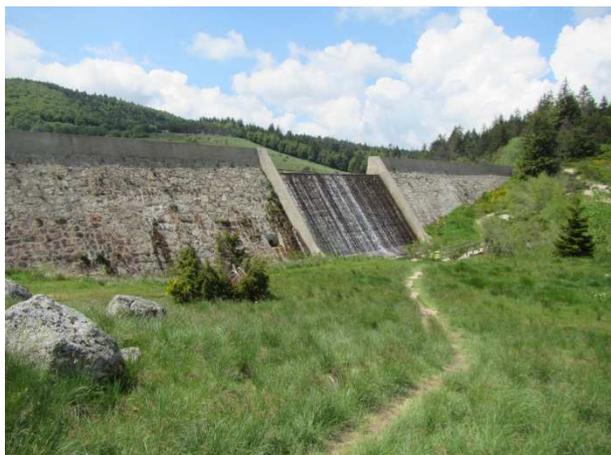
Figure 1-3 : Parement amont du barrage

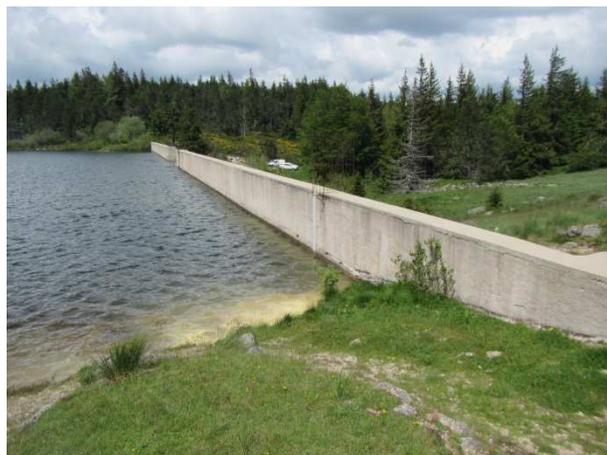
Figure 1-4 : Parement aval du barrage

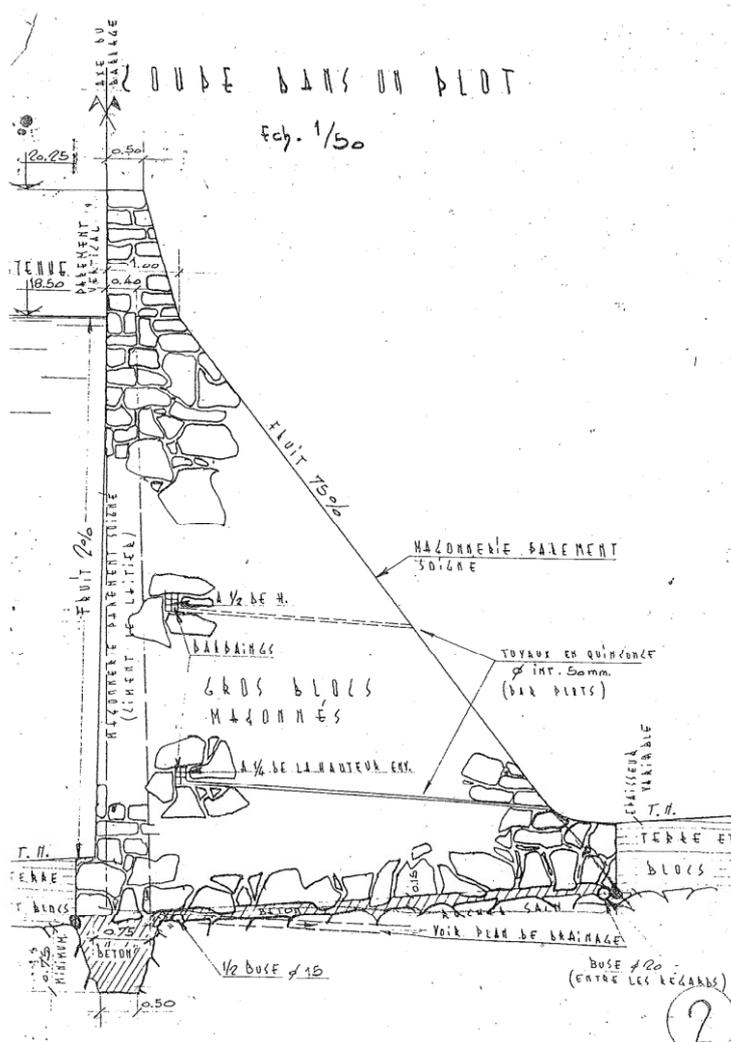
Figure 5-1 : Coupe type du barrage des Pises (avant travaux de 2002) - Source : [1]

Le document [1] rédigé en 1963 antérieurement au barrage. Ce document est assimilable a un avant-projet sommaire avec en complément des éléments relativement détaillés sur la nature des matériaux qui devront constituer l'ouvrage et sur les méthodes de réalisation. Ce document inclut la coupe-type présentée sur la Figure 5-1.

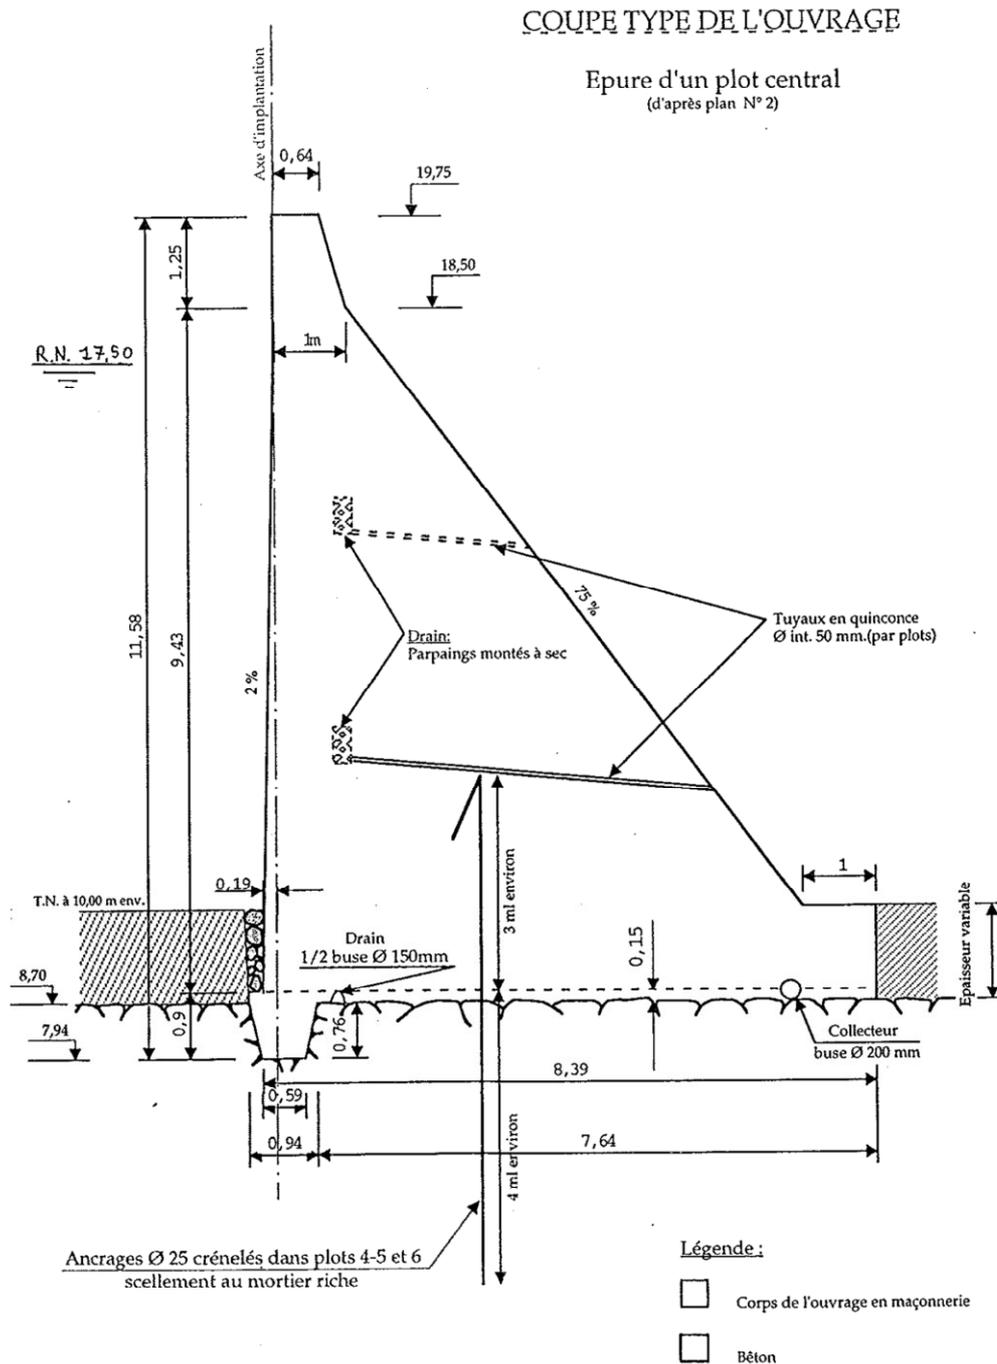
Figure 5-2 : Coupe type du barrage des Pises (avant travaux de 2002) - Sources : [9] et [14]

Le document [9] rédigé en 2003 par EDF présente une description détaillée accompagné de plans réalisés à partir des documents d'archives et de relevés complémentaires de terrain de 1998. Ce document inclut la coupe-type présentée sur la Figure 5-2.

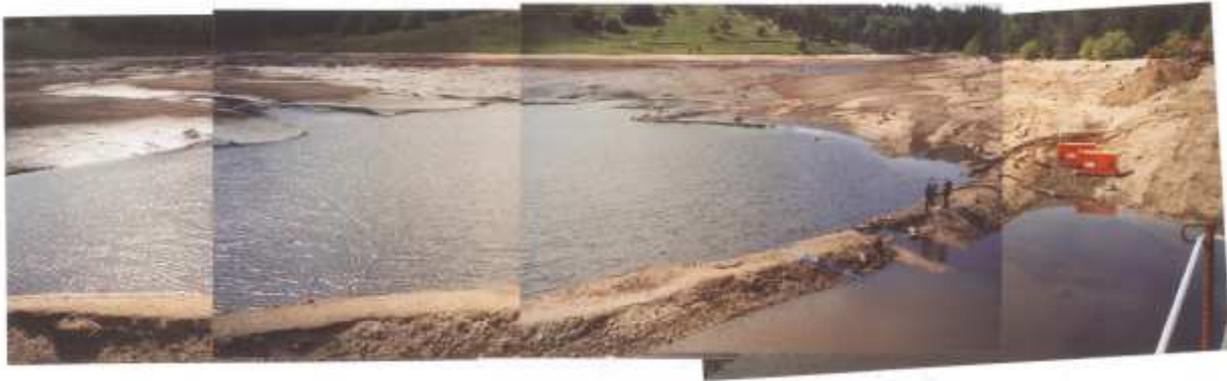
Figure 5-3 : Vue de la retenue vidangée depuis la rive droite

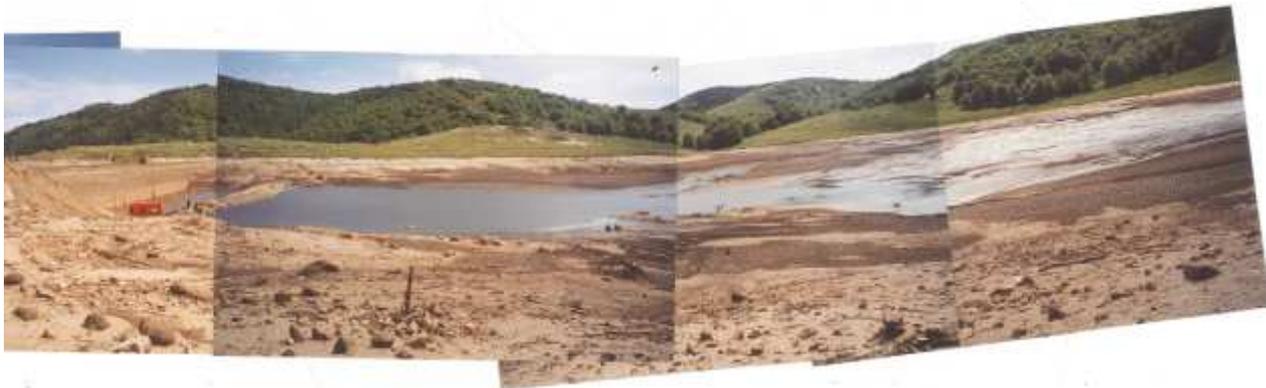
Figure 5-4 : Vue de la retenue vidangée depuis la rive gauche

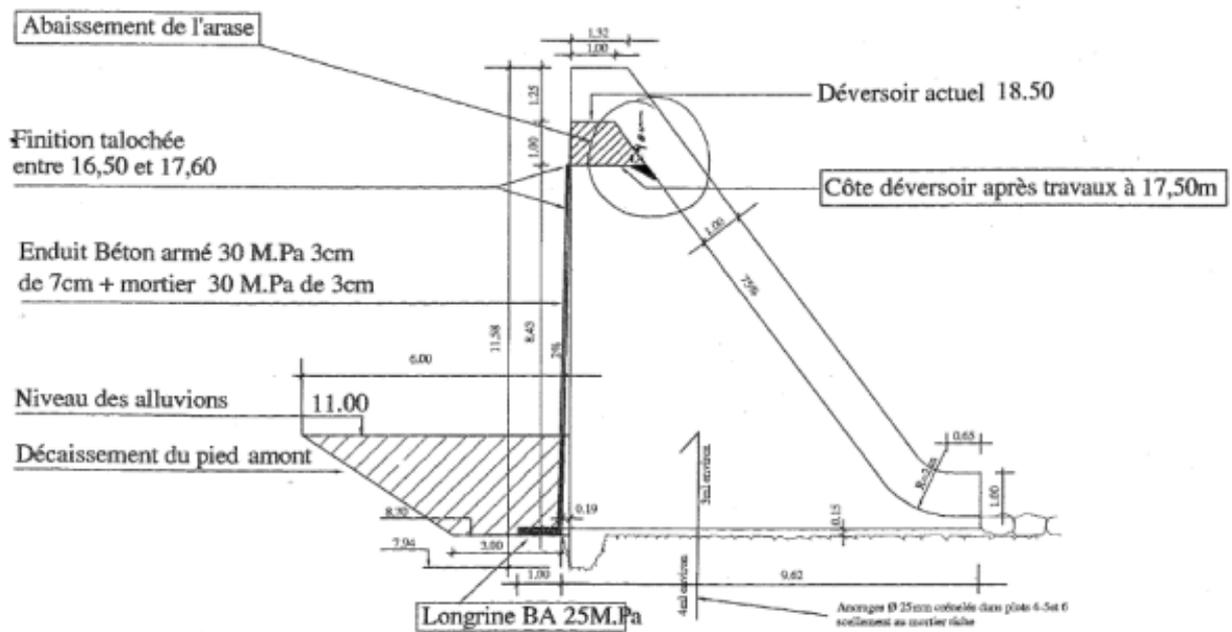
Figure 5-5 : Description des travaux de 2002 (Source : [4])

La coupe type insérée ci-après présente les travaux réalisés en 2002 (Source : [4]). Il s'agit d'une coupe réalisée dans le cadre de l'étude préliminaire par la DDAF en 2001.

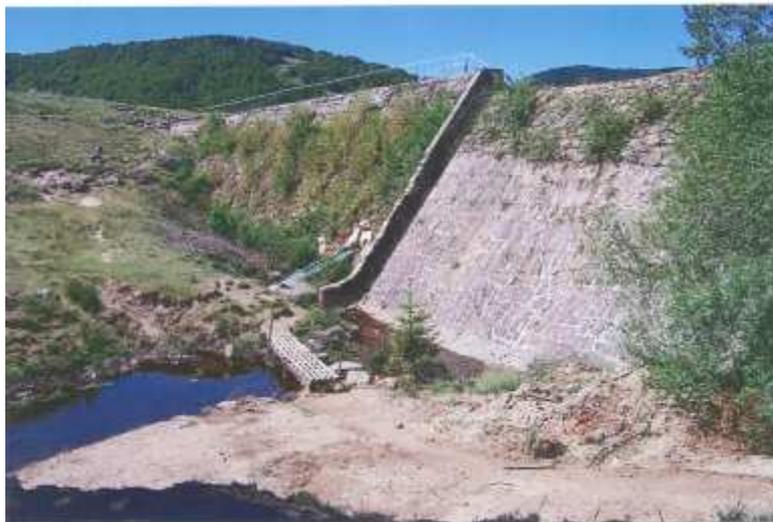
Figure 5-6 : Parement aval du barrage avant travaux (1999) [7]

A noter que ces travaux ont également conduit à supprimer le petit coursier au droit de l'exutoire de la conduite de vidange visible sur la photographie précédente.

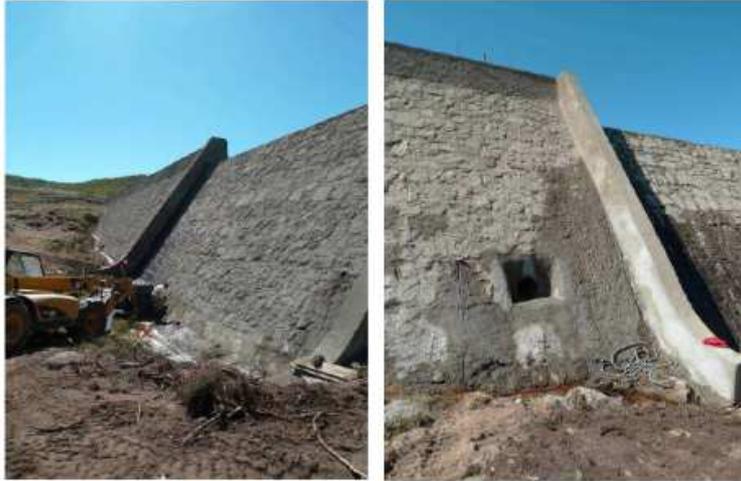
Figure 5-7 : Parement aval du barrage après travaux (2011)

Il convient de préciser que la restauration des joints du parement aval sur un barrage ancien ne va pas dans le sens de la sécurité car elle limite le drainage assuré par les écoulements au travers de ce parement.

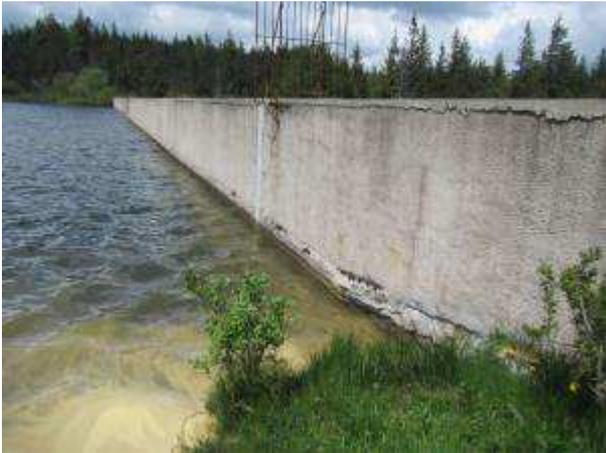
Figure 7-2 : Parement amont depuis la rive droite

On note une discontinuité à environ 0,1 m au-dessus de la retenue normale avec une variation d'épaisseur de quelques centimètres du masque. Cette discontinuité pourrait correspondre à la limite prévisionnelle du masque réalisé en 2002, et le masque aurait été prolongé jusqu'en crête avec une moindre épaisseur.

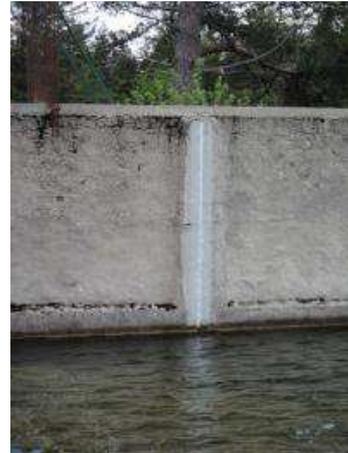
Figure 7-3 : Bande hypalon

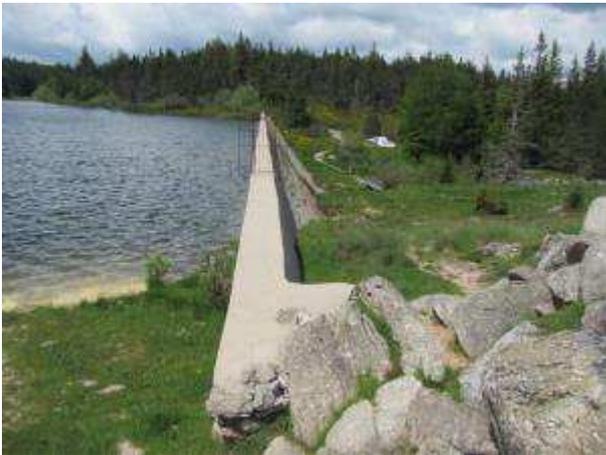
Figure 7-4 : Couronnement depuis la rive droite

Le couronnement est revêtu d'un enduit qui présente un bon état général à l'exception de microfissures de retrait.

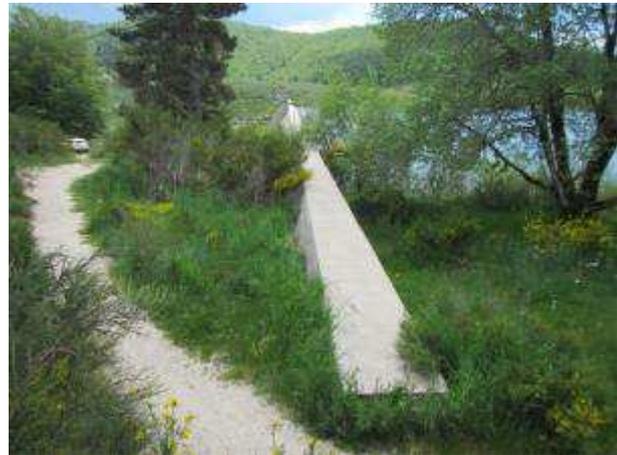
Figure 7-5 : Couronnement depuis la rive gauche

Au contact du versant en rive gauche, le terrain naturel est situé environ 15 cm sous le couronnement et constitue donc un point bas.

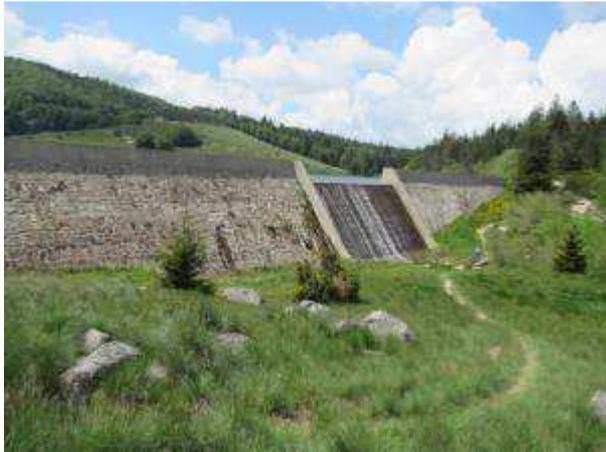
Figure 7-6 : Parement aval

Sur le parement aval, on note la présence de nombreuses fuites, dont trois se distinguent par leur importance :

D'autres fuites localisées ont été identifiées. La rive droite du barrage paraît globalement plus humide et plus fuyarde que la rive gauche. Cette différence peut s'expliquer par l'altitude moyenne du contact entre le barrage et le versant, plus élevée en rive gauche qu'en rive droite.

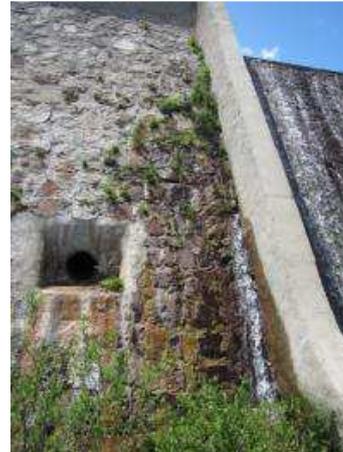
Figure 7-7 : Fuite majeure au contact du bajoyer rive droite du déversoir

- une fuite localisée avec un débit de l'ordre du l/s au contact avec le bajoyer rive droite du déversoir ; cette dernière se situe entre 2 et 3 m au-dessus du terrain naturel ; elle ne semble que partiellement corrélée aux écoulements sur le déversoir ; il existe probablement un défaut d'étanchéité dans le corps du barrage au droit de cette résurgence ; ce défaut pourrait être lié aux dispositions retenues pour ancrer les bajoyers sur le parement ;

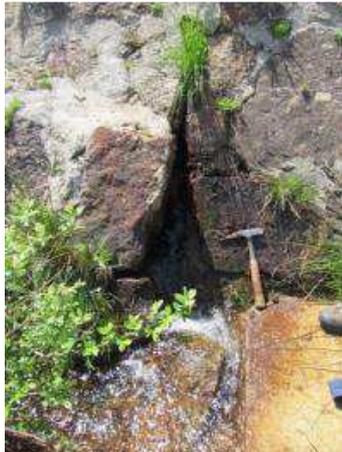
Figure 7-8 : Fuite majeure au pied aval du barrage entre les plots n°6 et 7

- une fuite localisée en pied en rive droite entre les plots n°6 et 7 ; le débit de cette fuite est de l'ordre du l/s ce qui est plusieurs fois supérieur à ce qu'on peut attendre en matière de débit de fuite total pour un barrage de cette importance ; l'écoulement en sortie de la fuite est clair ; les moellons au voisinage de la fuite sont descellés ;

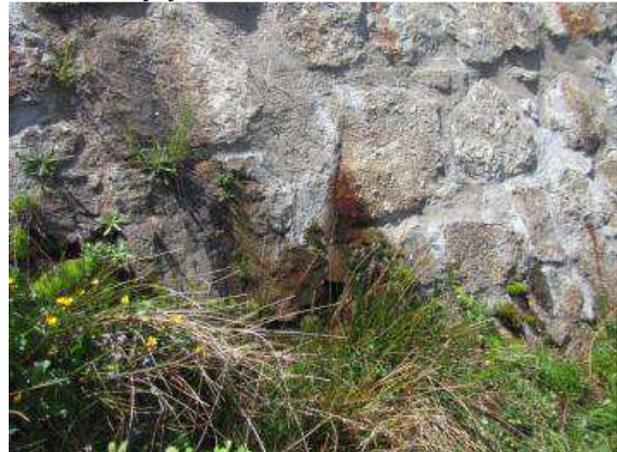
Figure 7-9 : Fuite majeure au pied aval du barrage entre les plots n°7 et 8

- une fuite localisée en pied en rive droite entre les plots n°7 et 8 dont le débit est inférieur d'un ordre de grandeur aux précédentes.

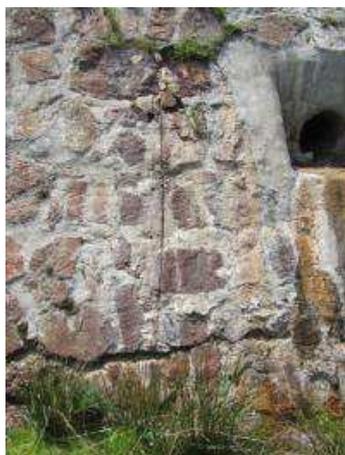
Figure 7-10 : Trace de disqueuse sur le parement aval

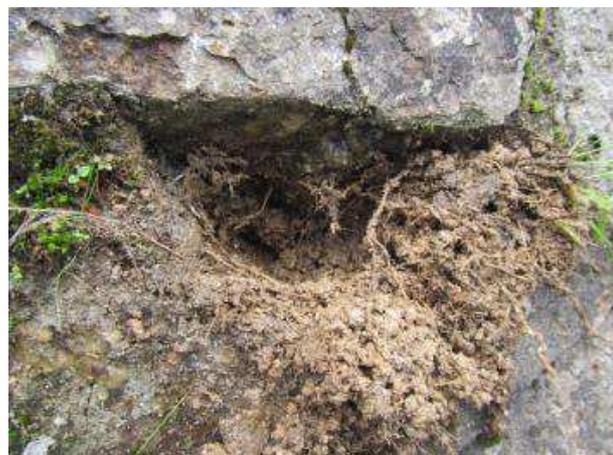
Figure 7-11 : Mortier de jointoiement dégradé friable)

Le mortier de jointoiment apparait localement totalement lessivé et comparable à un sable grossier humide dépourvu de ciment.

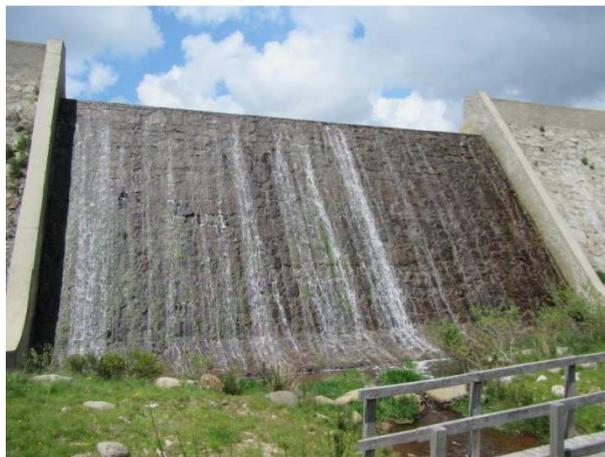
Figure 7-12 : Déversoir

Le déversoir était en service lors de la visite ce qui n'a pas permis d'identifier d'éventuelles zones fuyardes. L'écoulement de la lame d'eau est perturbé localement par des moellons moins bien appareillés : défaut d'alignement, joints surcreusés...

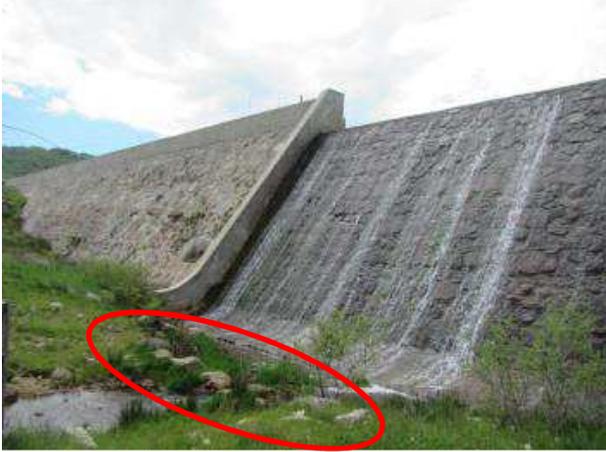
- une ligne de gros blocs disposés à 2 ou 3 m du pied du barrage ;
- un contre seuil, de 1,5 m de hauteur environ, avec une passe béton et un empilement de gros blocs situés à une vingtaine de mètres en aval.

Cette rehausse permet d'assurer un matelas d'eau plus profond favorisant la dissipation d'énergie au pied du barrage. Les photographies insérées ci-après illustrent ces aménagements.

Figure 7-13 : Ligne de gros blocs

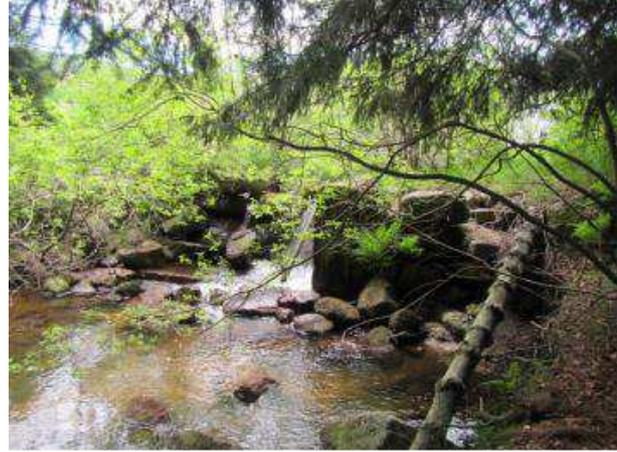
Figure 7-14 : Contre-seuil (vue aval)

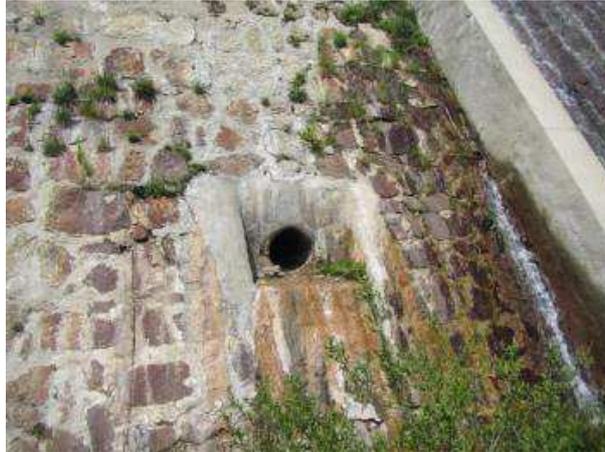
Figure 8-1 : Exutoire du pertuis de vidange

La vanne et son système de manœuvre n'ont pas été observés lors de l'inspection visuelle. Seul l'exutoire du pertuis a été observé. Aucune fuite n'a été relevée.

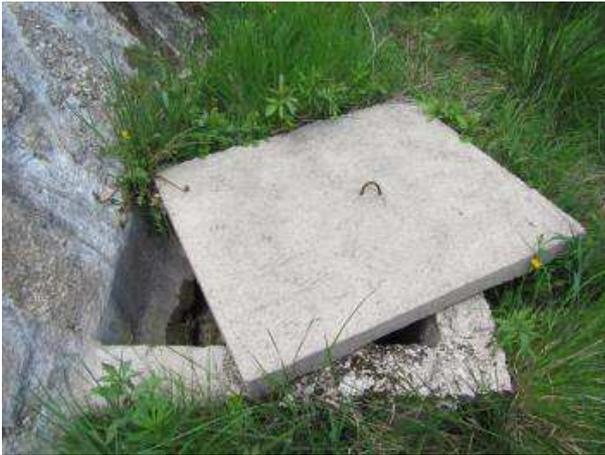
Figure 9-1 : Regard entre-ouvert en rive gauche

Selon les documents [1] et [9], le système de drainage à l'interface du barrage avec sa fondation serait constitué de $\frac{1}{2}$ buses de diamètre \varnothing 150 mm non jointoyées et disposées à même le rocher à 1 m du parement amont dans le sens rive-rive. Ces drains s'arrêteraient à 1 m de chaque joint inter-plot et seraient raccordés à des buses de diamètre \varnothing 150 mm disposés dans le sens amont-aval. Ces demi-buses évacueraient les débits collectés vers un puisard placé à l'aval de chaque plot.

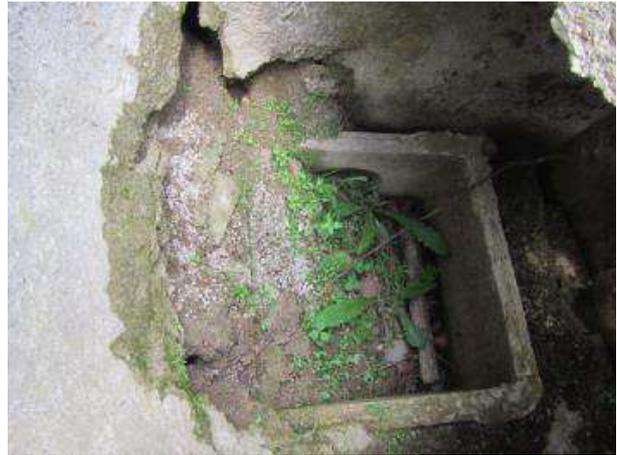
Figure 9-2 : Système de drainage engravé

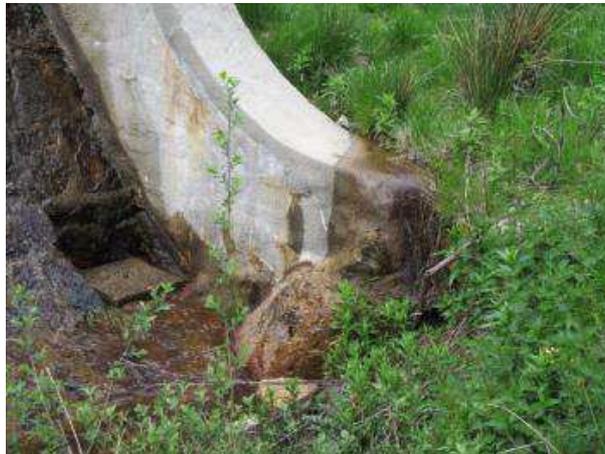
Figure 9-3 : Regard au droit du plot déversant

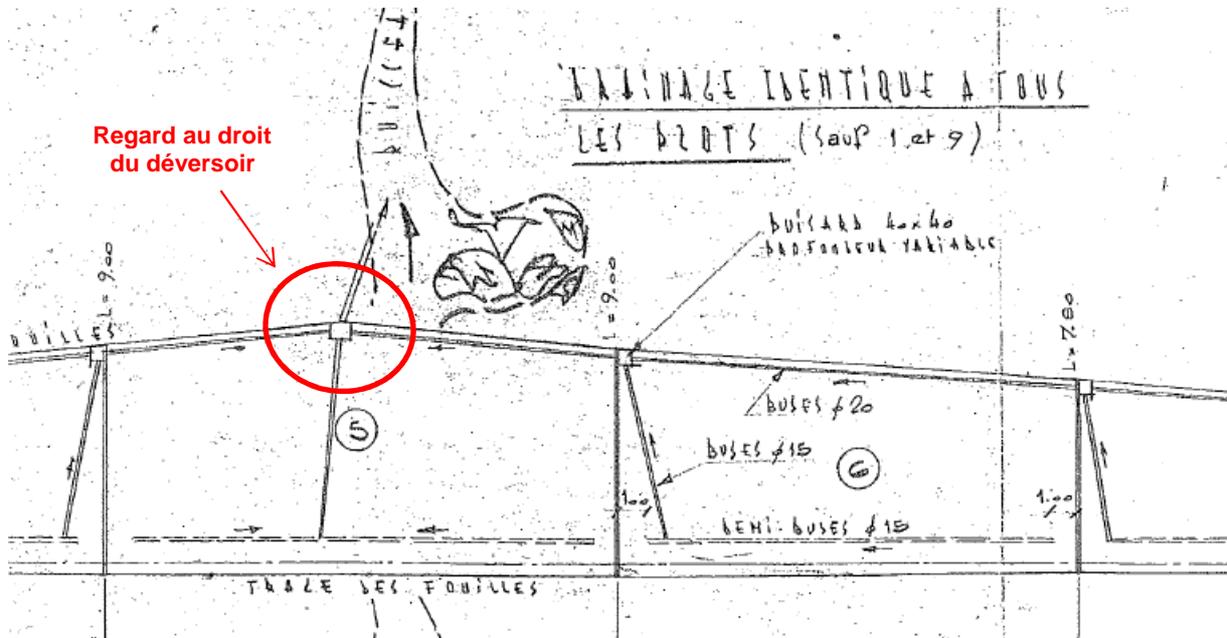
Figure 9-4 : Zoom sur le système de drainage en fondation [1]

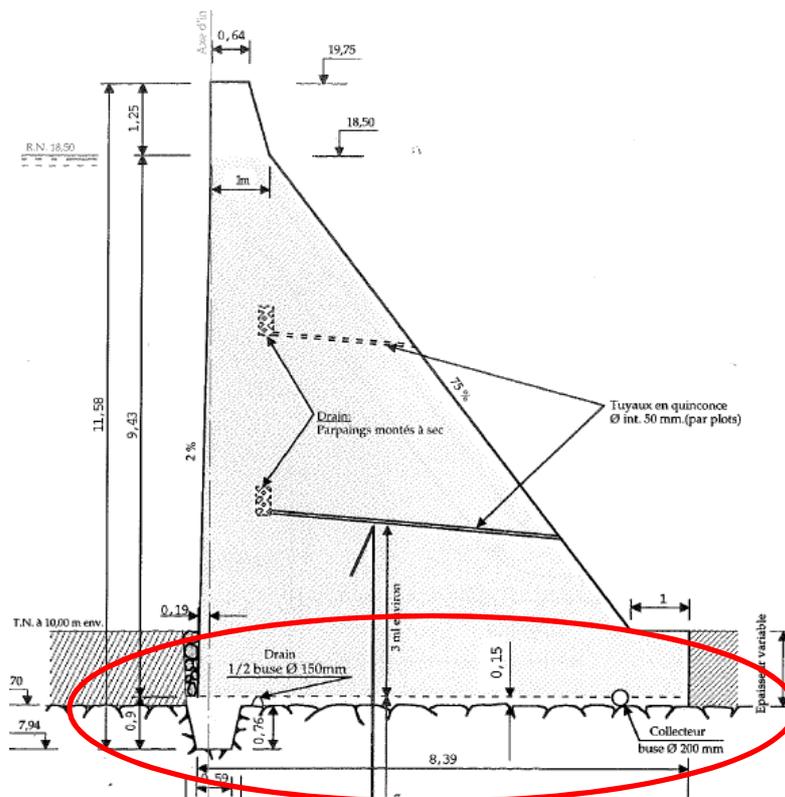
Par ailleurs, il n'est pas possible de contrôler l'état du système de drainage à l'interface.

Figure 9-5 : Système de drainage de la fondation

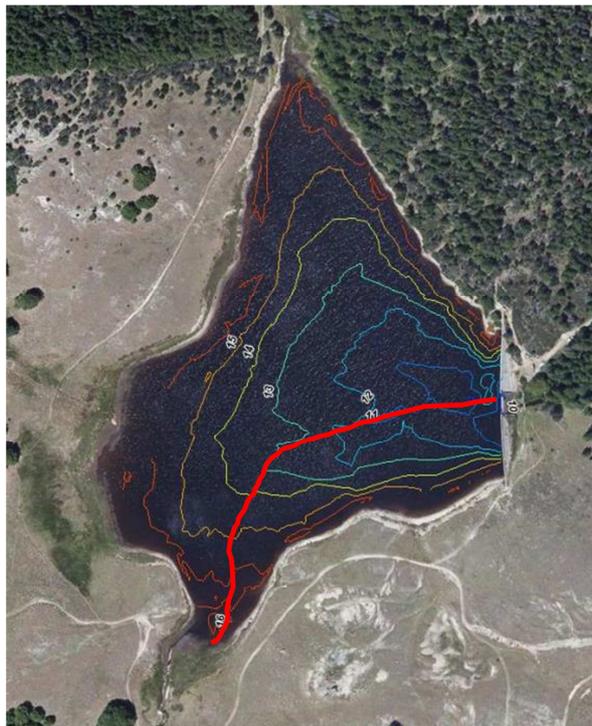
Figure 10-1 : Courbes de niveau de la retenue

La Figure 10-1 présente les courbes de niveau de la retenue définies à partir des nouvelles données bathymétriques. Le profil en long de la retenue tracé en rouge sur la Figure 10-1 est présenté sur la Figure 10-2.

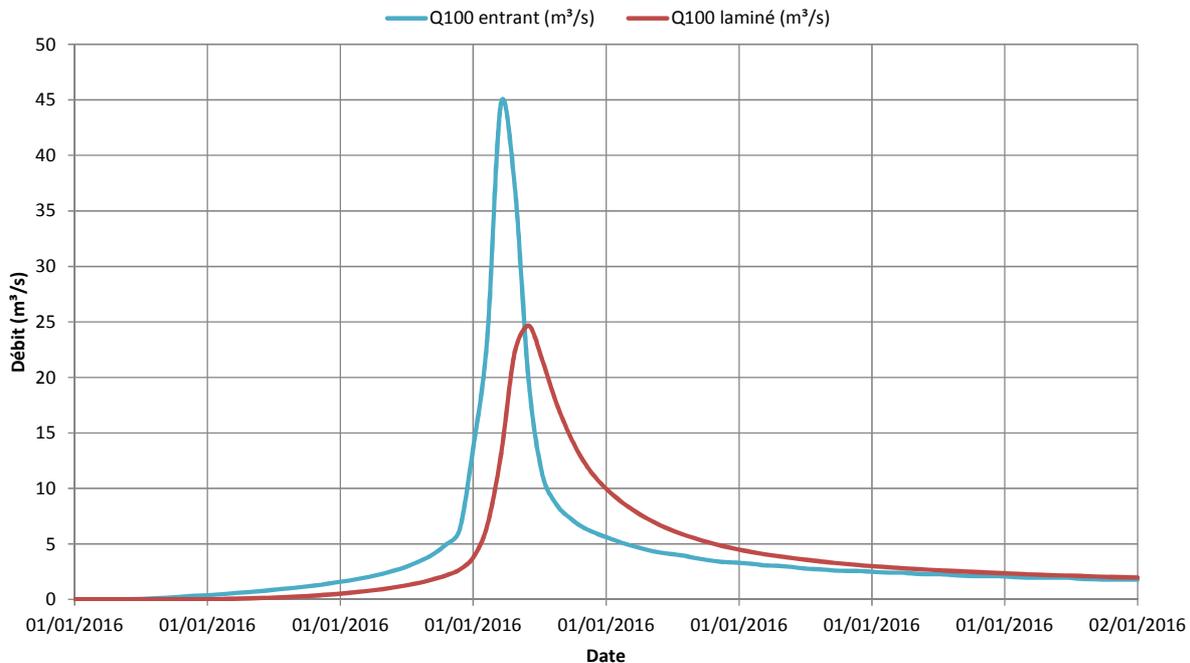
Figure 12-1 : Laminage du débit centennal

Le dispositif d'évacuation des crues du barrage des Pises est correctement dimensionné au regard de l'aléa de rupture par surverse selon les recommandations du CFBR.

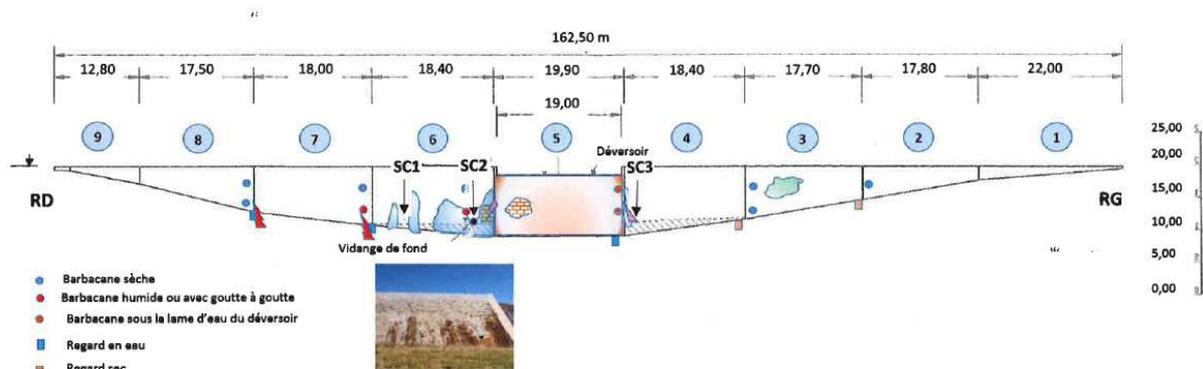
Figure 13-1 : Implantation des sondages carottés

- SC1 le plus proche possible de la fuite majeure identifiée entre les plots 6 et 7,
- SC2 le plus proche possible de la conduite de fond.

SC3 a été implanté en rive gauche, le plus proche possible de la fuite identifiée au droit du bajoyer.

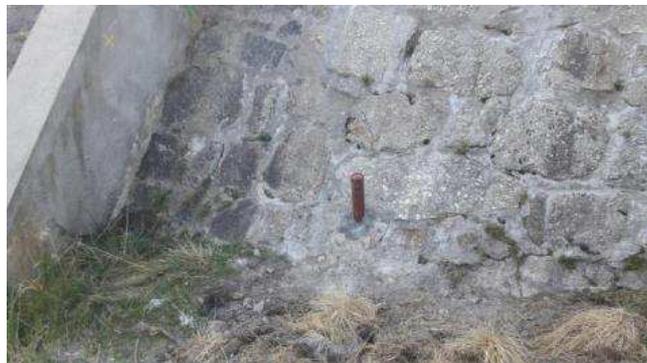
Les 3 sondages ont été équipés en piézomètre (\varnothing_{int} 55 mm). Les tubes sont crépinés sur toute la hauteur (à l'exception du mètre supérieur) et protégés à l'aide d'un capot en acier cadenassé.

Figure 13-2 : Capot du piézomètre n°3

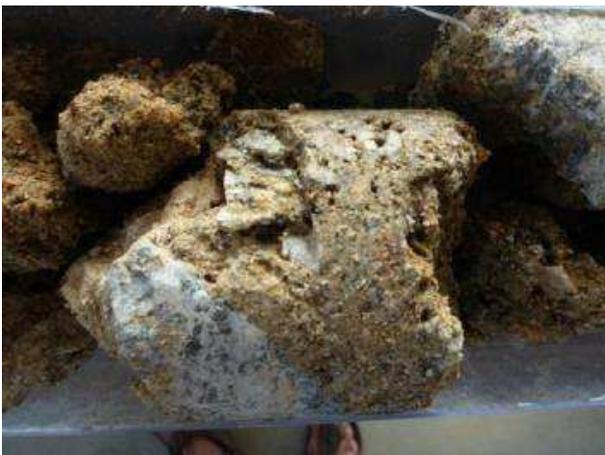
La qualité du mortier est peu variable. Sur l'ensemble des sondages, on observe des passées altérées à très altérées, poreuses et friables. Sur le SC1, on observe du mortier oxydé, qui atteste de la présence d'écoulements au sein de la maçonnerie poreuse.

Figure 13-3 : Mortier altéré, poreux et friable (SC3)

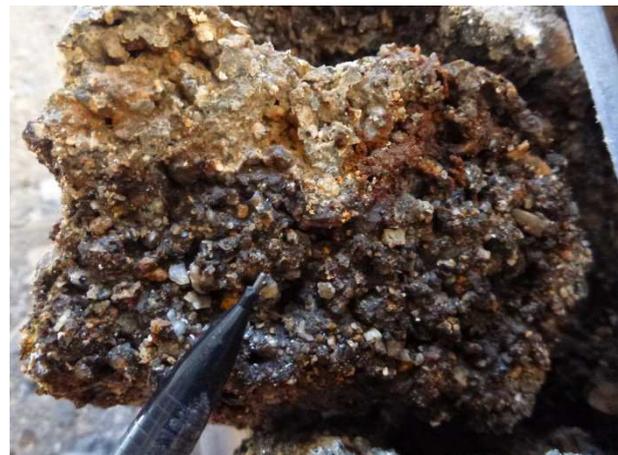
Figure 13-4 : Mortier oxydé (SC1)

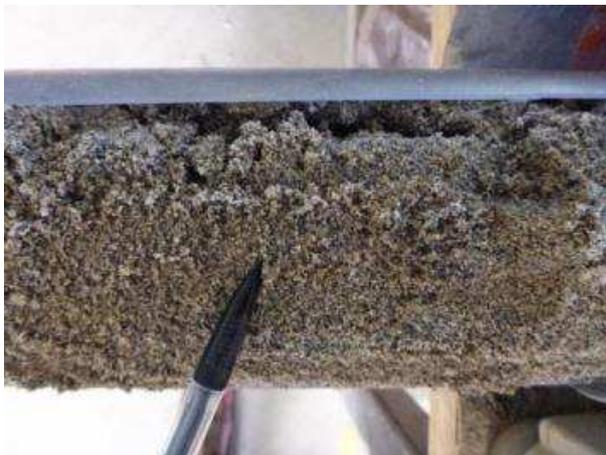
Figure 13-6 : Arènes granitiques (SC1)

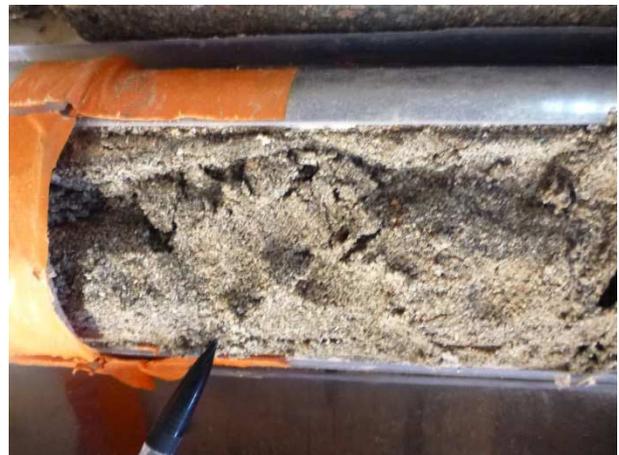
Figure 13-7 : Arènes granitiques (SC2)

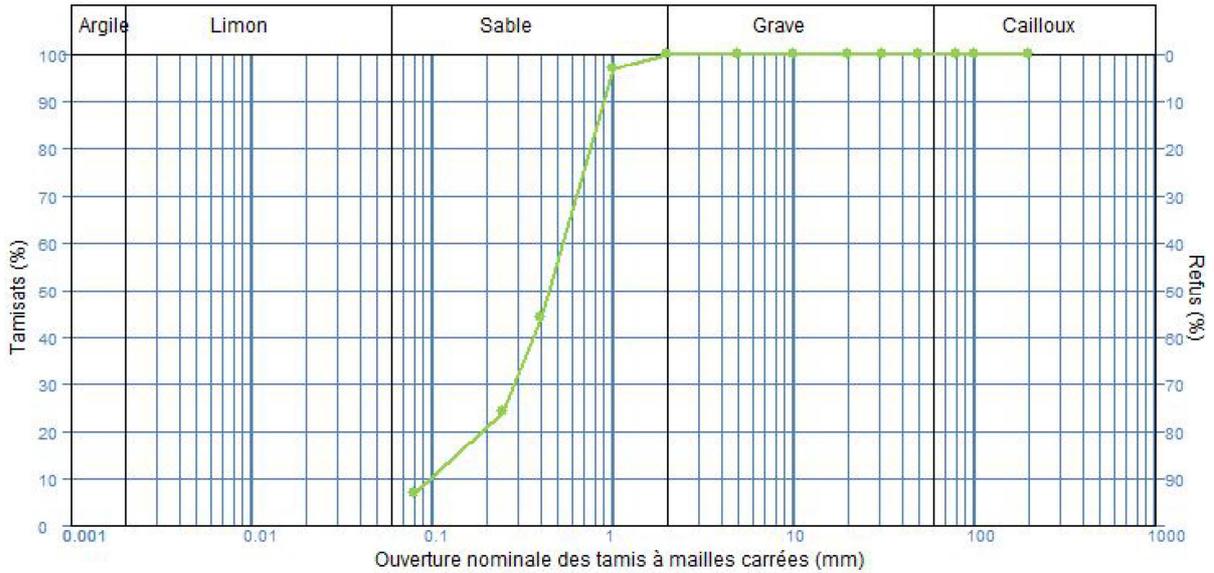
Figure 13-8 : Analyse granulométrique des arènes granitiques (SC1)

La figure insérée ci-après présente l'analyse granulométrique des arènes granitiques prélevées au droit du sondage SC1.

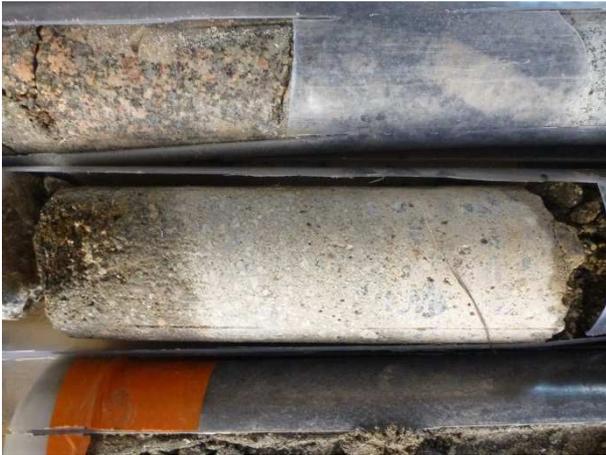
Selon les sondages, les maçonneries ne sont pas « collées » à la fondation.

Figure 13-9 : Lit de béton à l'interface (SC2)

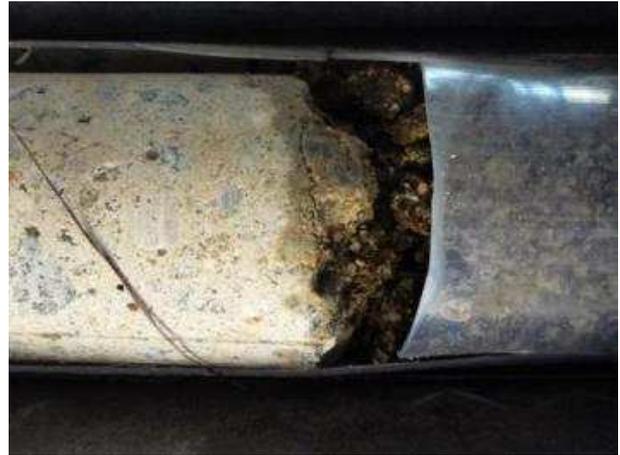
Figure 13-10 : Lit de béton non collé à la fondation (SC2)

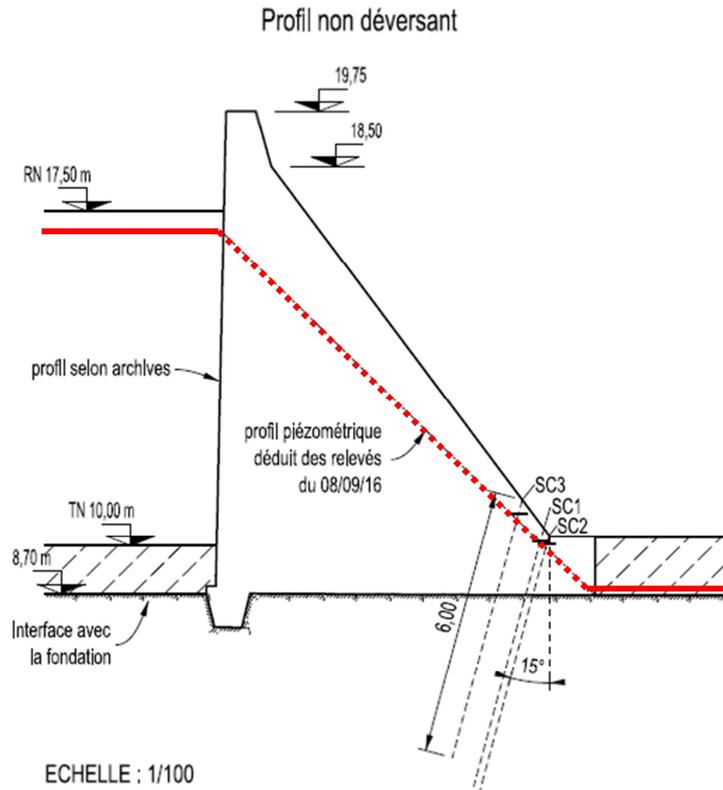
Figure 13-11 : Diagramme des sous-pressions déduit des mesures

Ce relevé a permis de définir une première estimation du diagramme des sous-pressions sous l'ouvrage présenté sur la Figure 13-11.

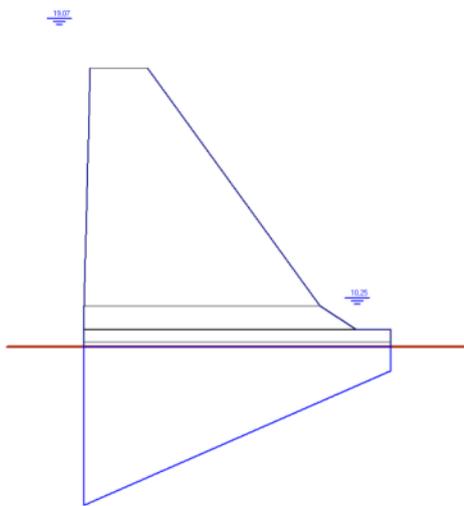
Figure 14-1 : plot déversant

- dans le corps du barrage à la rupture de pente sur le parement aval (cote 10,0 m) où la section de calcul est légèrement réduite ;
- l'interface barrage/fondation (8,7 m) dont les propriétés mécaniques diffèrent de celles du corps du barrage.

Les figures insérées ci-après illustrent les 2 géométries étudiées dans la présente étude.

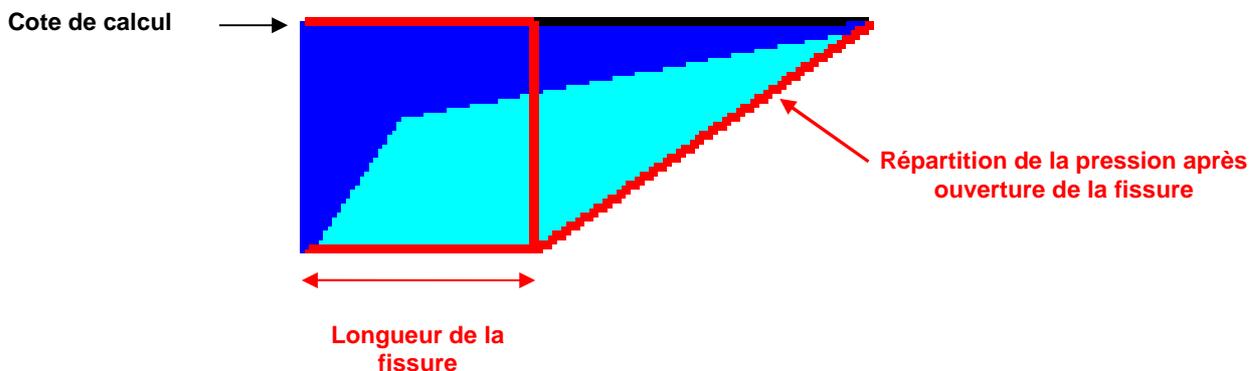
Figure 14-3 : Répartition des sous-pressions après ouverture de fissure (triangulaire)

Si une fissure s'ouvre dans le parement amont, le diagramme des sous-pressions est modifié selon le schéma présenté ci-dessous.

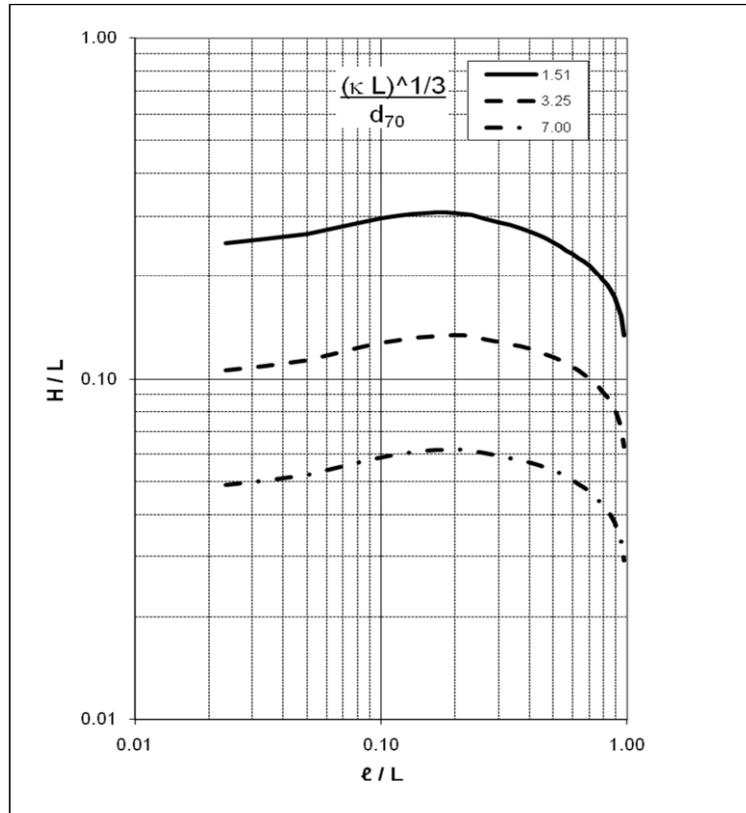
Figure 15-1 : Abaque de Sellmeijer

Le gradient critique est alors déduit des abaques de Sellmeijer et sa valeur est estimée par interpolation entre les courbes disponibles.

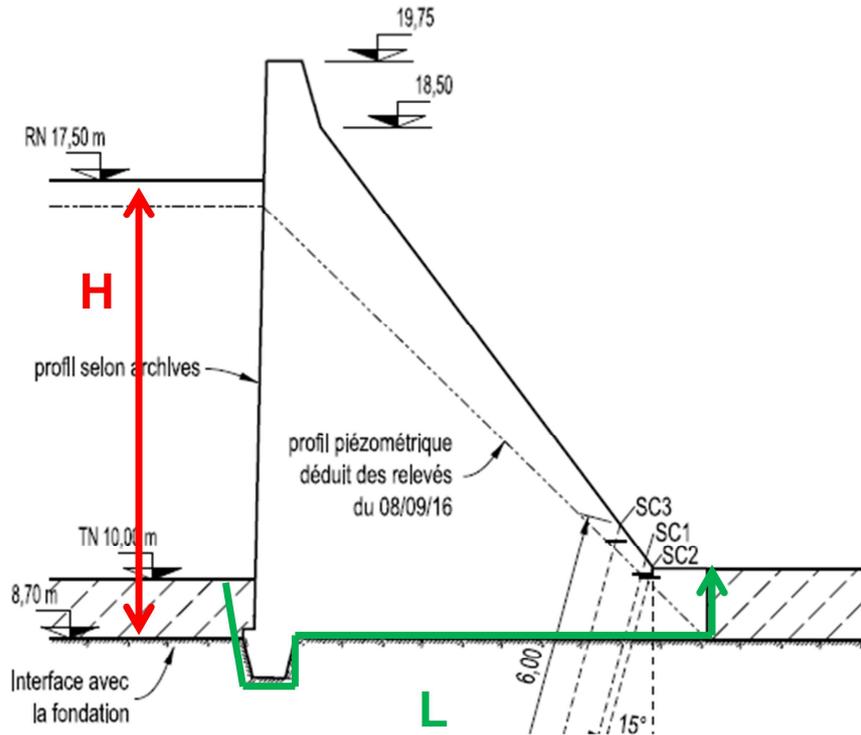
Figure 15-2 : Gradient hydraulique moyen

La figure insérée ci-après illustre le calcul du gradient hydraulique moyen (H/L).

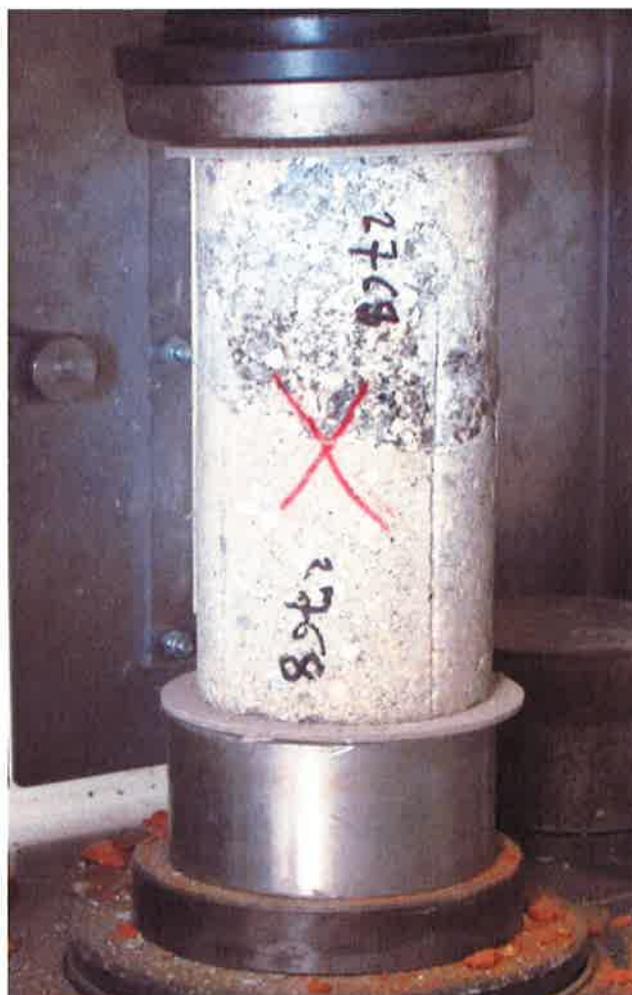
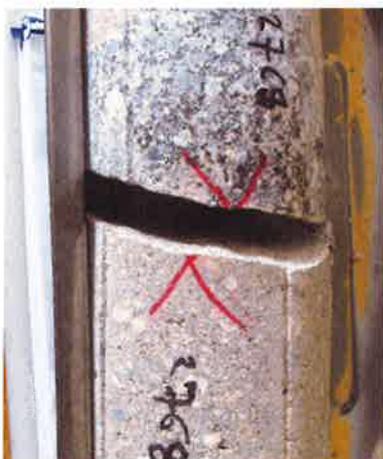
Éprouvette		
H ₀	mm	182.00
D ₀	mm	90.00
w	%	3.4%
ρ _h	kg/m ³	2161
ρ _d	kg/m ³	2090
A	mm ²	6361.73
T	s	7800
F _{max}	kN	78
σ_c	MPa	12.3

Rupture au joint

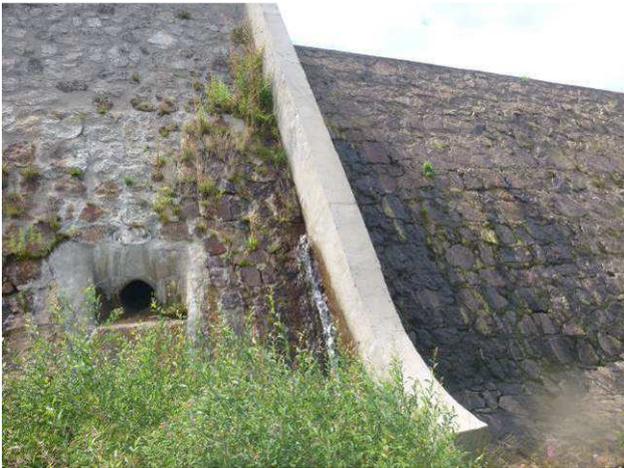
Sauf à l'aval immédiat de la retenue, ces mesures *in situ* sont caractéristiques d'un ruisseau de tête de bassin favorable à l'accueil d'un peuplement piscicole salmonicole. A noter, que l'impact du réchauffement de l'eau dans la retenue (20°C en surface, voir ci-après) était limité en raison de l'absence de surverse et de l'alimentation du cours aval par des fuites dans la moitié basse du parement où l'eau est restée fraîche.

Fuite située dans la moitié inférieure du parement

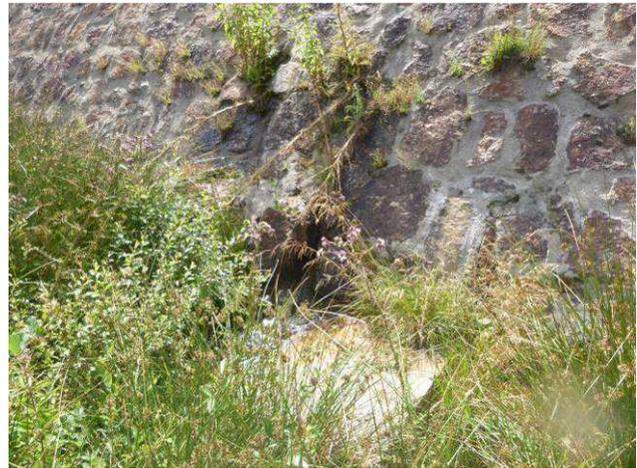
Fuite située au pied du parement en rive droite
