DIAGNOSTIC HYDRAULIQUE ET GEOTECHNIQUE APPROFONDI DU BARRAGE DES PISES ET ETUDE DES SCENARII D'EVOLUTION

Phase 1 : Diagnostic hydraulique et géotechnique

Rapport n° : 16F-069-RM-1
Révision n° : A
Date : 14/10/2016

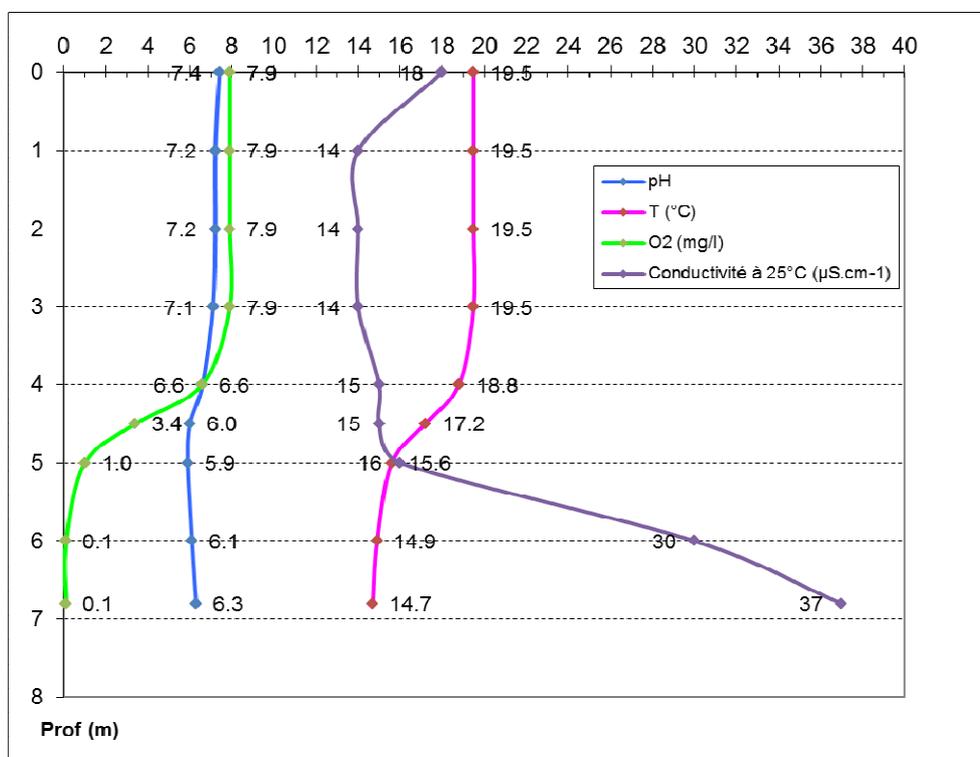
Le profil vertical a été réalisé le 03/08/2016 de la surface jusqu'à 6,8 m (profondeur maximale mesurée de 7,3 m). La transparence mesurée à l'aide d'un disque de Secchi est de 1,6 m. La zone euphotique correspondante est de 4,4 m. Les résultats sont présentés dans le graphique ci-dessous.

On observe une stratification de la température et de l'oxygène entre 4 et 5 m de profondeur, soit à la limite de la zone euphotique. Ainsi, la colonne d'eau surfacique est homogène, plutôt chaude (>19°C), bien oxygénée (entre 80 % et 100 % de saturation) et légèrement basique signe d'une activité photosynthétique du phytoplancton. En revanche, à partir de 4,5 m, la température, la saturation en oxygène et le pH diminuent pour atteindre 14,7°C, 0% de saturation et un pH proche de 6,0 au fond. La nature tourbeuse du sol environnant explique probablement ces valeurs.

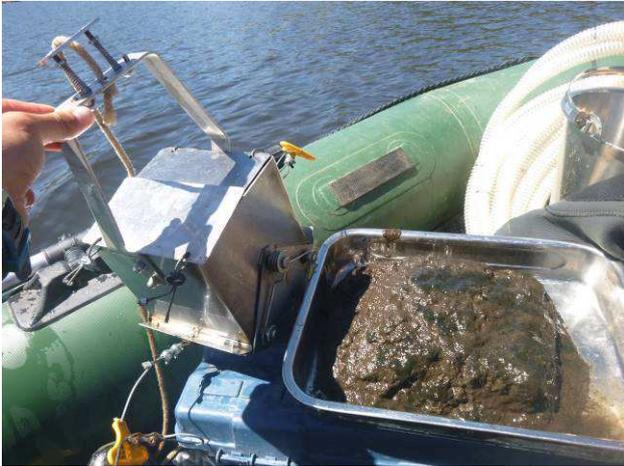
Les sédiments du lac des Pises ont été prélevés le 08/03/2016 à l'aide d'une benne Eckman. L'échantillon moyen prélevé est composé d'un mélange du sédiment meuble superficiel (épaisseur de 10-15 cm) de 3 sous-échantillons répartis dans la zone de plus grande profondeur.

Benne Eckman et prélèvement de sédiment

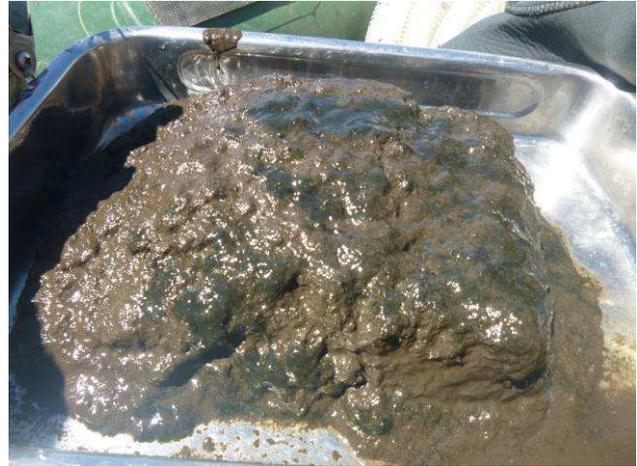
Un sous-échantillon de sédiment prélevé

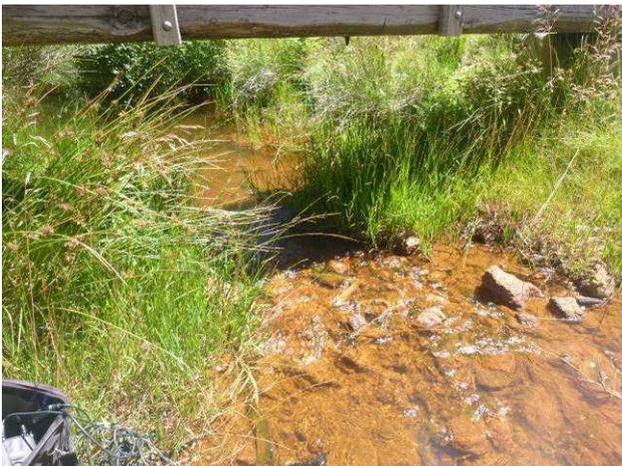
Tronçon 1 : le premier tronçon qui démarre en aval immédiat de la retenue jusqu'au passage à gué situé 300 m plus en aval se caractérise par une pente élevée de l'ordre de 6 à 7 % et une alternance de faciès lotiques (rapides, chutes, cascades) et de fosses de dissipation. La granulométrie du substrat est très grossière, associée à de fréquents affleurements de roche mère. Sur ce linéaire, on dénombre plusieurs obstacles importants à la circulation piscicole. Tout d'abord, on rencontre à une vingtaine de mètres en aval du barrage un ancien seuil artificiel vertical de 1,2 m de haut, infranchissable en montaison, et correspondant probablement au vestige d'un ancien ouvrage dédié à la l'élevage de la truite (« pesquié »). Plus en aval, on observe une succession de quatre obstacles naturels infranchissables en montaison constitués par des affleurements de roche mère lisse. Ce premier secteur est également marqué par un important développement biologique (bactérien/diatomées ?), qui recouvre la totalité du fond du lit en eau, qui prend ainsi une teinte rougeâtre. L'habitat favorable à l'accueil et à la reproduction piscicole est assez pauvre et dégradé (colmatage, déconnection partielle des pieds de berges). Il se limite essentiellement aux secteurs les plus profonds comme les fosses de dissipation. Quelques rares individus de truites et de vairons y ont été observés.

Colmatage bactérien important dans les premiers mètres en aval immédiat du barrage

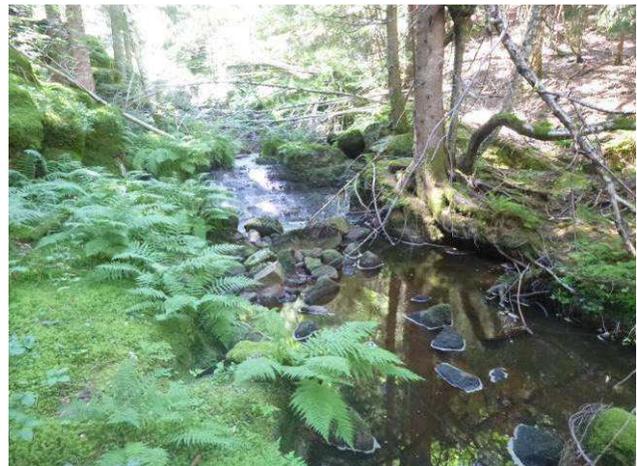
Alternance de cascades et fosses de dissipation dans un environnement forestier. Déconnexion des habitats de berge en période d'étiage

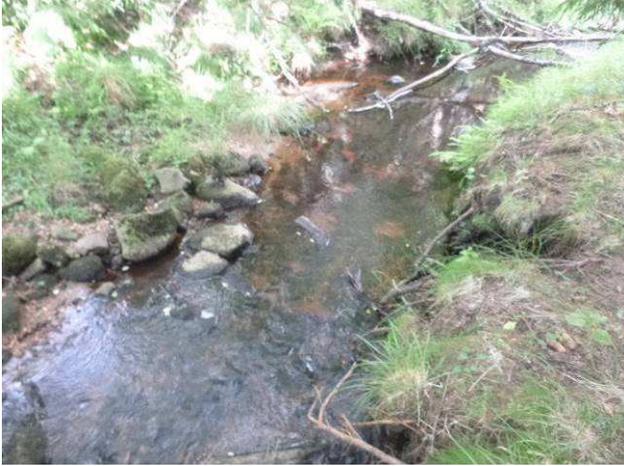
Tronçon 2 : partir du gué (tronçon 2), la pente du lit diminue légèrement. La granulométrie du substrat se réduit, même si les blocs et pierres dominant encore. Les faciès d'écoulement alternent entre radiers et plats courants et les profondeurs s'homogénéisent. Le colmatage du lit est toujours assez important mais on n'observe plus de développement bactérien rougeâtre.

Colmatage toujours important dans les secteurs de moindre vitesse

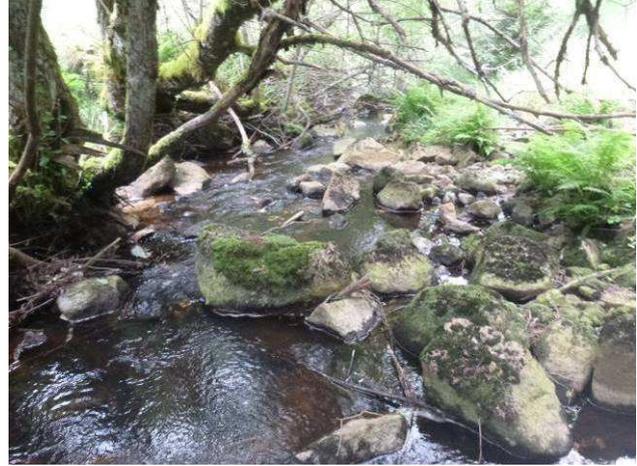
Granulométrie grossière et alternance de radiers et plats courants

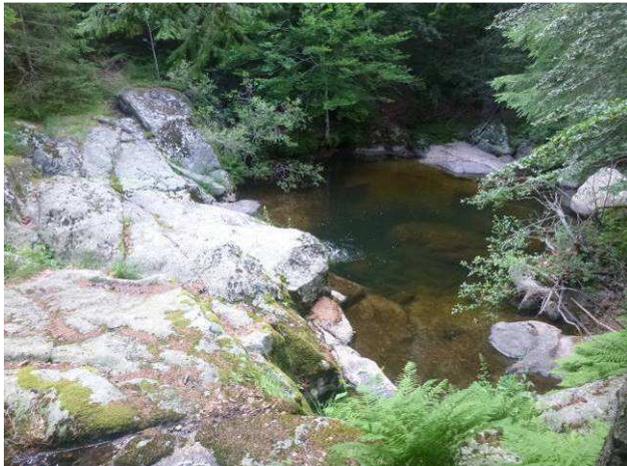
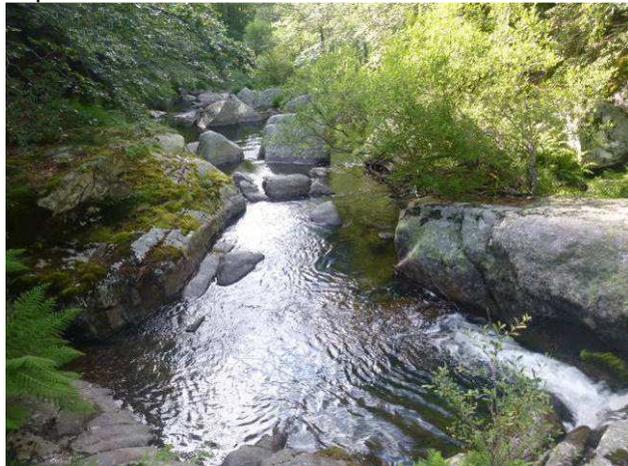
Enfin, dans sa partie aval, la pente du ruisseau du Lingas augmente à nouveau et le lit s'encaisse progressivement dans une vallée étroite. La roche mère affleure fréquemment formant de nombreux obstacles infranchissables ou difficilement franchissables pour la truite en montaison.

Partie terminale du ruisseau du Lingas caractérisée par une pente élevée et des affleurements de roche mère et une alternance de faciès chutes / fosses de dissipation

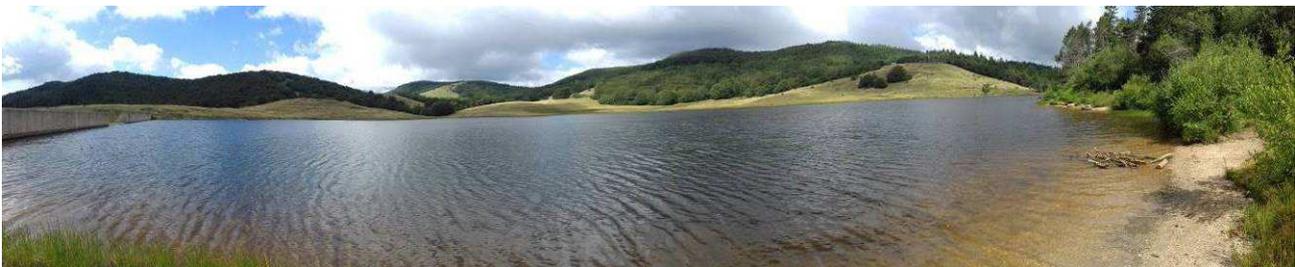
Panorama du lac des Pises vu depuis la rive gauche près du parement du barrage. On distingue de gauche à droite : le parement du barrage, la berge sud et ouest bordée de landes et pelouses et surmontée de boisements de hêtres et sapins, puis la berge nord boisée d'épicéas

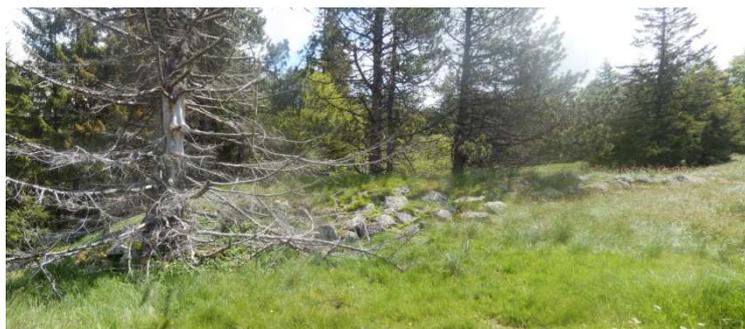
Les vestiges d'une ancienne digue une dizaine de mètres en aval du barrage actuel, deux mares construites en amont, le barrage, la zone d'emprunt des matériaux du barrage sur la colline au sud... tous ces éléments racontent une histoire, celle de l'eau et de l'intervention de l'homme sur cette ressource.

Traces de l'ancienne digue en aval du barrage

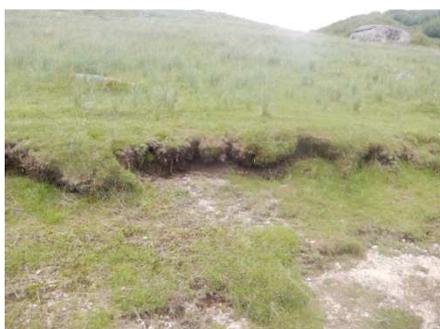
On peut observer, sur le pourtour du lac, des traces d'érosions, les « griffes » témoignant d'un sol pauvre et meuble. On observe aussi la difficile cicatrisation de la zone d'emprunt de matériaux pour le barrage sur la colline sud du lac.

Griffes d'érosion

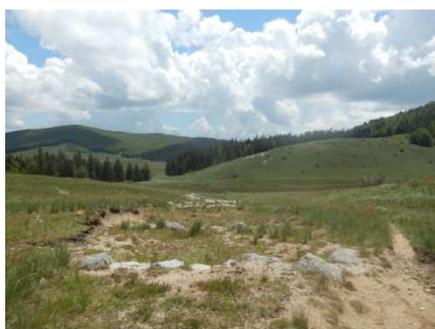
Griffes d'érosion

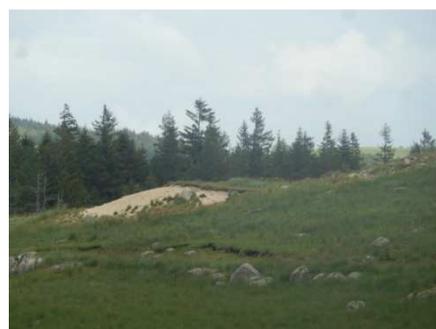
Zone d'emprunt de matériaux du barrage
