DIAGNOSTIC HYDRAULIQUE ET GEOTECHNIQUE
APPROFONDI DU BARRAGE DES PISES ET ETUDE DES
SCENARII D'EVOLUTION

Rapport d'auscultation

Rapport n° : 16F-069-RM-3
Révision n° : A
Date : 14/10/2016

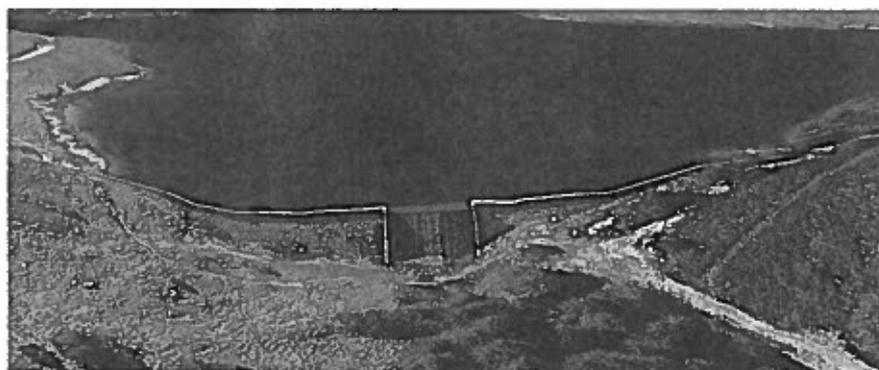
Figure 1-2 : Parement amont du barrage (source : Google Earth)

La photographie suivante présente le barrage des Pises. Il s'agit d'un barrage en maçonnerie de 11 m de hauteur et de 163 m de longueur. Il ne comprend aucun système d'auscultation. Les photographies suivantes présentent l'ouvrage.

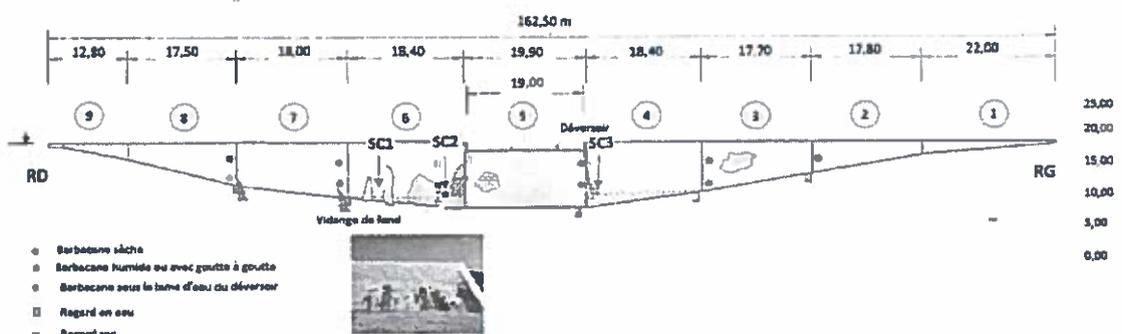
Figure 4-1 : Implantation des sondages carottés

3 forages carottés (SC1, SC2 et SC3) ont été réalisés depuis le pied aval du barrage, de part et d'autre de la zone déversante, selon l'implantation figurée sur l'extrait de plan ci-dessous.

SC1 et SC2 ont été implantés en rive droite :

- SC1 le plus proche possible de la fuite majeure identifiée entre les plots 6 et 7,
- SC2 le plus proche possible de la conduite de fond.

SC3 a été implanté en rive gauche, le plus proche possible de la fuite identifiée au droit du bajoyer.

- profondeur = 6 m
- inclinaison = 15° par rapport à la verticale vers l'amont
- diamètre = 116 mm

Les 3 sondages ont été équipés en piézomètre (\varnothing_{int} 55 mm). Les tubes sont crépinés sur toute la hauteur (à l'exception du mètre supérieur) et protégés à l'aide d'un capot en acier cadénassé.

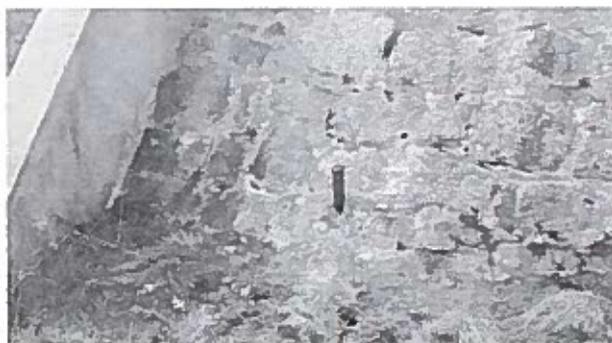
Figure 4-2 : Capot du piézomètre n°3

La photographie insérée ci-dessous illustre le piézomètre n°3 (au droit du SC3).

A ce jour, PNC n'assure pas le suivi des piézomètres. Il doit être intégré aux consignes écrites de surveillance du barrage sans omettre de préciser pour chaque relevé :

- la référence prise en compte pour mesurer la profondeur de la nappe (parement, tête du tubage ?),
- la cote de la retenue le jour de la visite (avec la pose d'une échelle limnimétrique ou plus simplement en utilisant comme référence la cote de crête du barrage).

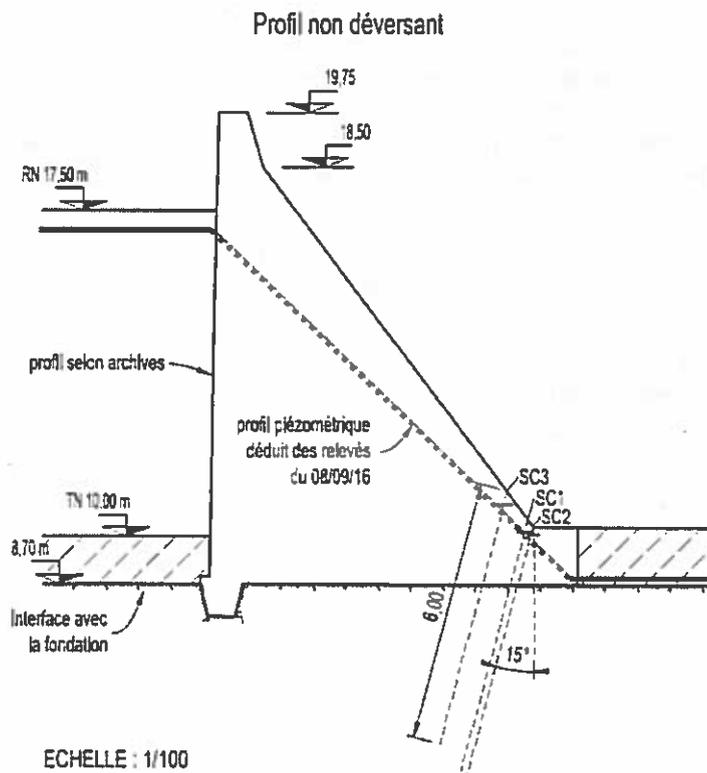
Figure 6-1 : Diagramme des sous-pressions déduit des mesures

Un relevé des niveaux piézométriques au droit des 3 forages a été réalisé par GINGER CEBTP le 08/09/2016. Le niveau de la retenue a été estimé à 0,5 m sous la cote du déversoir, soit à 17 m.

Ce relevé a permis de définir une première estimation du diagramme des sous-pressions sous l'ouvrage présenté sur la Figure 6-1.

La répartition est triangulaire et le rabattement peut être considéré comme nul.

Cette analyse confirme que le système de drainage de l'interface du barrage avec sa fondation n'est plus fonctionnel.

La mise en place de trois piézomètres en août 2016 et le premier relevé des niveaux piézométriques début septembre 2016 ont permis d'estimer le profil piézométrique des sous-pressions à l'interface avec la fondation. Il s'agit d'une répartition triangulaire. Le rabattement peut être considéré comme nul ce qui n'est pas surprenant étant donné les observations (regards au pied du barrage engravés).

Le suivi des niveaux piézométriques des trois piézomètres doit être ajouté aux consignes écrites de surveillance du barrage. Lors de ces relevés, la cote de retenue doit être consignée.
