Languedoc-Roussillon, Gard, Uzès

# Ancienne Gendarmerie

**Rapport d'opération**  
Diagnostic archéologique

Construction d'un internat

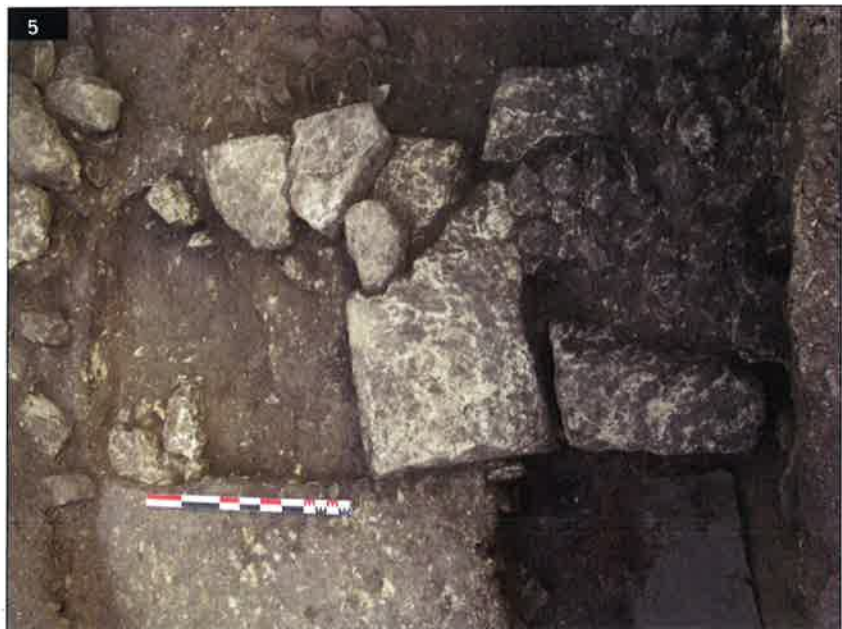
**Fig.4** Banc rocheux US 1011

L'excavation a été poussée jusqu'au niveau d'apparition d'un banc rocheux, US 1011, en bordure septentrionale du creusement (fig. 4). Il se présente sous la forme d'une couche de calcaire coquillier compact, apparemment dégagé de sa couche de découverte due à l'altération de sa surface et mis au jour sur une longueur de 1,90 m dans le sens sud-ouest – nord-est pour une largeur maximale de 0,90 m. Sa surface, culminant au sud-est à 138,68 m NGF, s'incline légèrement vers le nord et vers l'ouest où elle est respectivement apparente à 138,58 m NGF et 138,44 m NGF. Son bord méridional a été soigneusement taillé de manière verticale sur une hauteur observée de 0,30 m, portant des traces d'outil suivant des lignes parallèles, inclinées à environ 45° et espacées de 2 cm en moyenne. Le côté occidental paraît avoir également été en partie taillé du côté sud alors que celui au nord semble plutôt naturel. À l'ouest, le bord méridional du rocher aménagé est prolongé par celui d'un creusement US 1012, observé sur une longueur de 0,40 m et comblé par un apport US 1013 de limon argileux brun, compact, relativement homogène et chargé de petits éclats calcaires. Ce niveau n'a pas pu être exploré en profondeur. Il pourrait s'agir d'une tranchée de récupération des matériaux d'un mur en partie érigé sur le secteur du banc rocheux conservé et dont l'axe serait établi à 70° est.

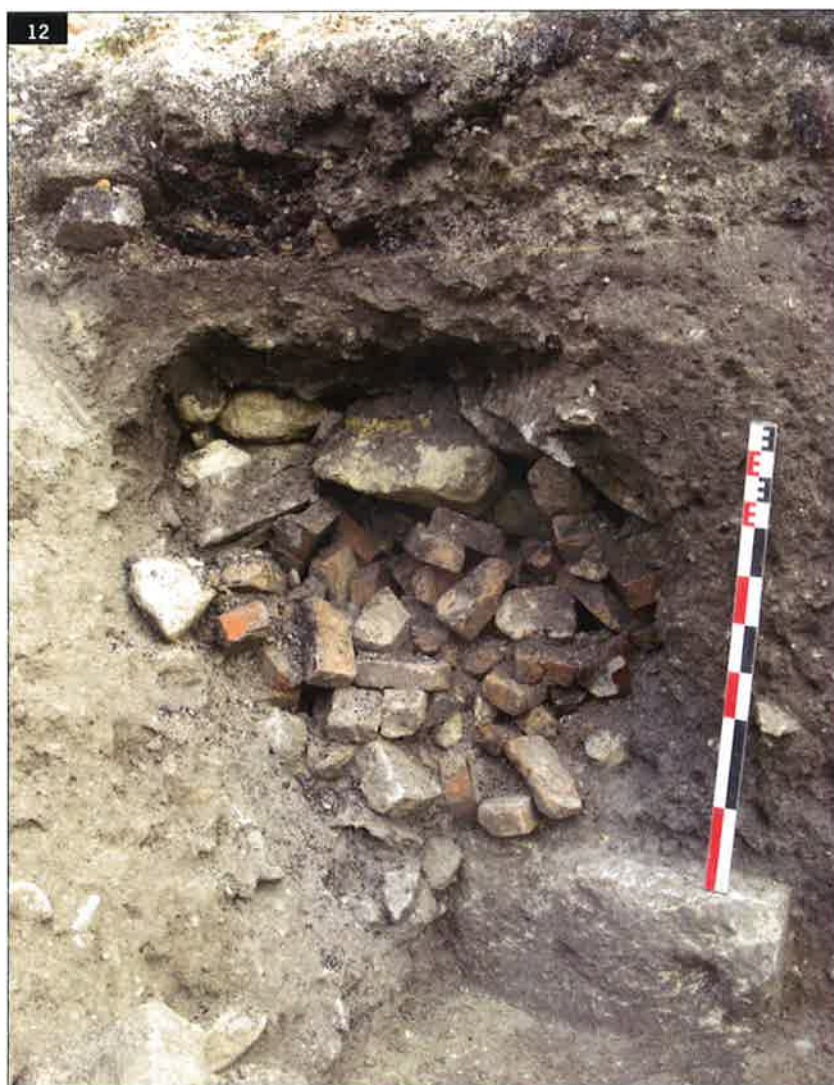
**Fig. 12** Structure enterrée, US 1003

Dans l'angle sud-est du sondage, une structure enterrée, US 1003, de plan circulaire, a été recoupée sur une hauteur de 1,20 m et une largeur comprise entre 0,40 m à la base et 1,20 m au sommet, par le creusement mécanique (fig. 12). Elle renferme des briques moulées et des blocs de calcaire coquillier portant des traces de ciment, les espaces interstitiels n'étant pas colmatés. L'ensemble de l'espace est recouvert par une couche US 1002 de limon brun, organique, chargé de petits cailloux, fragments de tuiles, charbons de bois, déposée sur une épaisseur moyenne de 0,50 m dont la surface horizontale est située à 140,40 m NGF. Au-dessus ont été étendus des apports US 1001 de remblais de terre limoneuse, chargée de fragments de plaques de goudrons et recouverts par une couche compactée de petits graviers constituant le dernier sol contemporain de la caserne de gendarmerie.

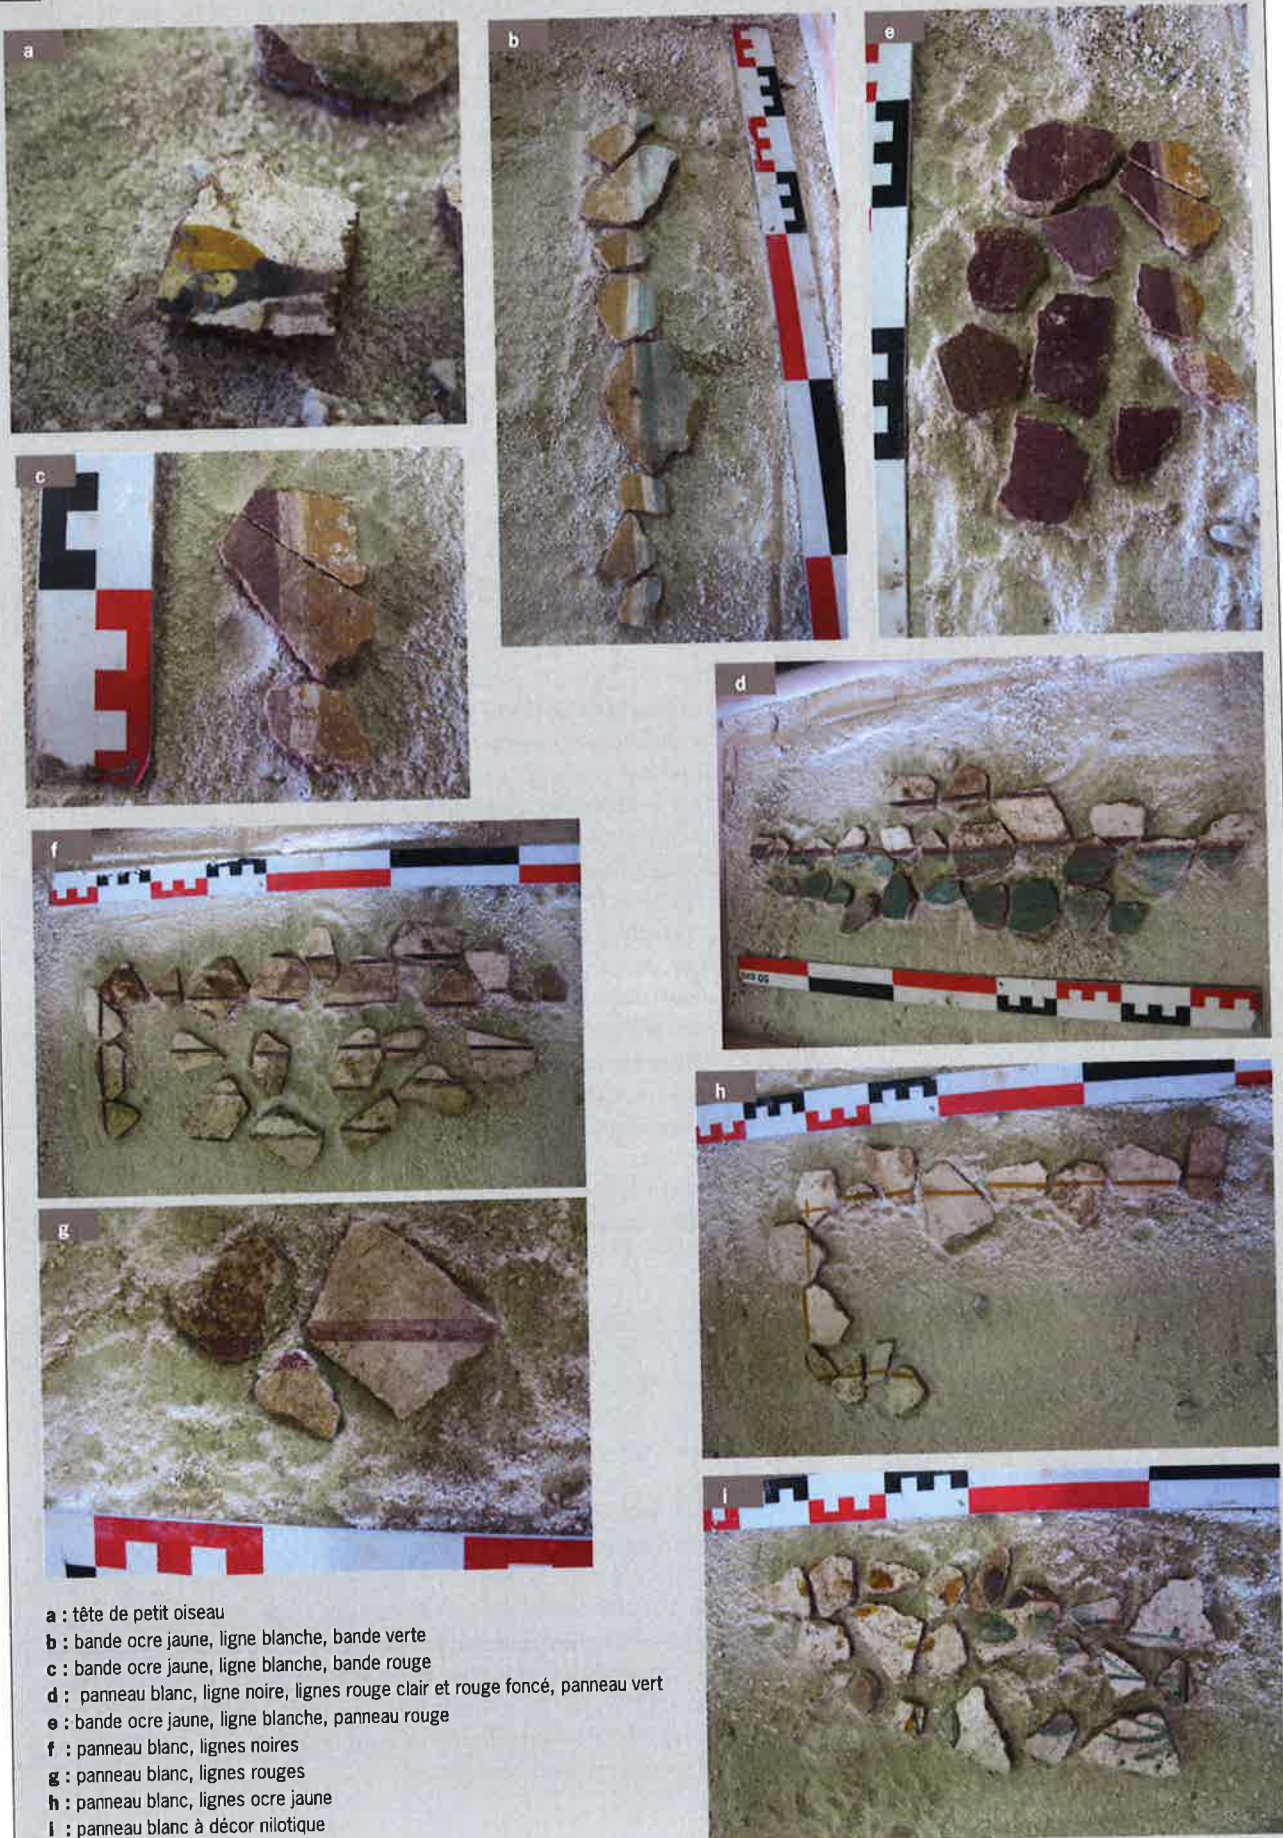
**Fig.18** Fragments du décor d'enduit peint

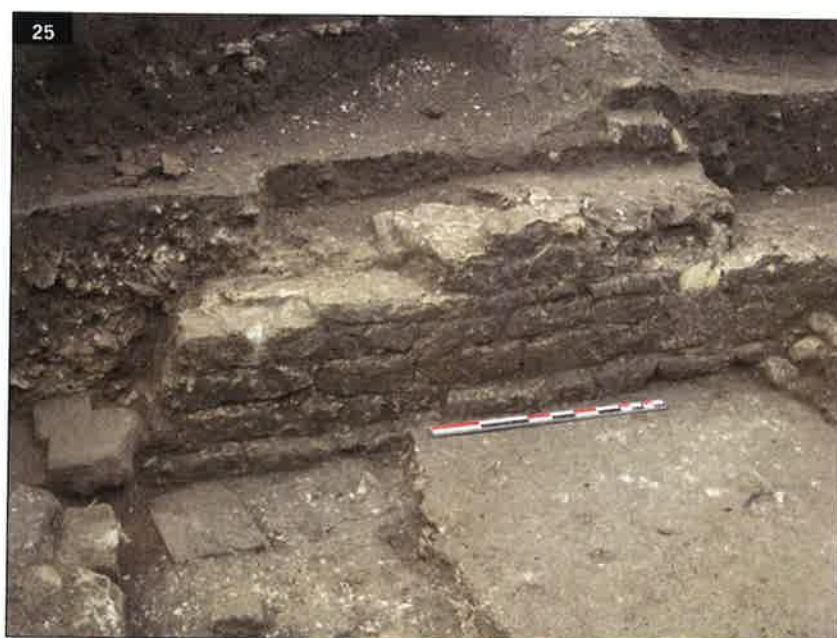
**Fig.25** Mur US 3011

En limite occidentale de la tranchée, un mur, US 3011, implanté suivant un axe à 3,5° ouest, a été dégagé sur une longueur 6 m (fig. 25 et 26). Il repose sur un massif de fondation réalisé dans une tranchée étroite excavée dans le niveau de remblai sous-jacent et sur une hauteur maximale de 0,73 m. Cette substructure présente une première assise constituée de moellons disposés sur chant, surmontée par 4 à 5 assises de moellons et de petites pierres disposés horizontalement, à joints gras, liées par du mortier de chaux blanchâtre. L'assise supérieure forme un ressaut de 0,10 m au pied de l'élévation. Ce ressaut est situé à 138,30 m NGF au sud du mur soit sous le niveau du sol du bâtiment alors que pour la partie nord, il présente une assise de petits blocs, observée sur une longueur de 2,20 m et dont le sommet, à 138,46 m NGF, restait apparent sur une hauteur de 0,12 m au-dessus du sol.

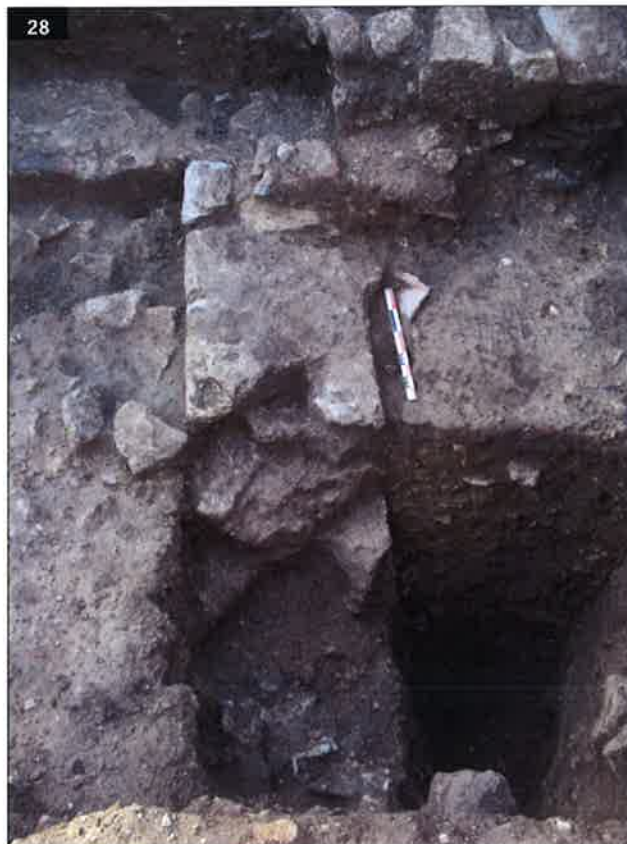
**Fig. 28** Mur US 3020

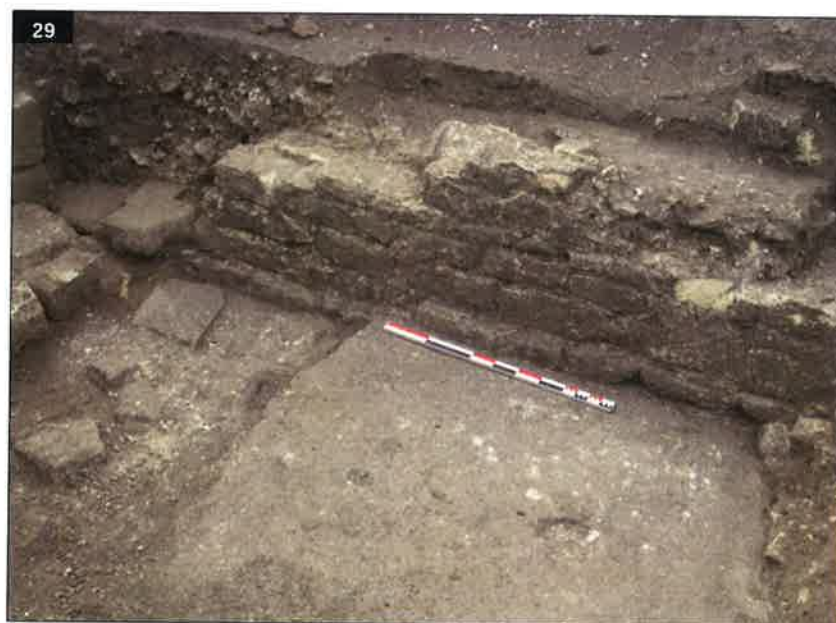
**Fig. 29** Sol US 3013  
© Inrap cliché F. Raynaud

Dans l'espace délimité par les murs US 3011 à l'est et US 3020 au nord, un sol, US 3013, est constitué d'un radier de petites pierres de calcaire coquillier disposées en hérisson, sur une épaisseur de 0,10 m, recouvert par une couche de mortier de chaux chargé de cailloutis, épaisse de 0,10 m (fig. 29). La surface est soigneusement lissée à 138,36 m NGF : soit à 0,20 m au-dessus de la base du mur nord et 0,30 m sous le premier niveau de sol observé au nord du mur de refend.

US 3013 : sol : radier de petites pierres de calcaire coquillier disposées en hérisson, épaisseur de 0,10 m et couche de mortier de chaux chargé de cailloutis, épaisseur de 0,10 m - surface à 138,36 m NGF  
sous US 3007, US 3030 - sur US 3035- équivalent à US 3011, US 3020

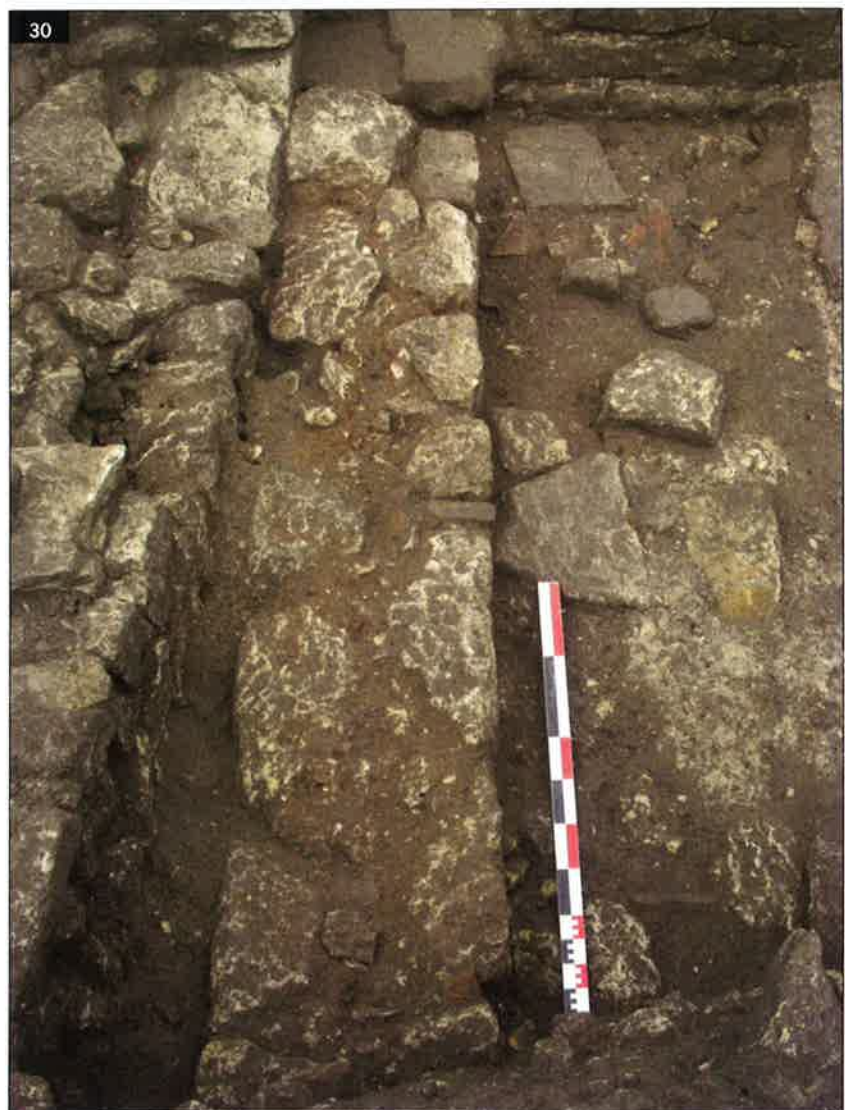
**Fig.30** Assise de moellons US 3025

Au sud de l'espace mis au jour, le sol intérieur (US 3013) a été détruit sur toute son épaisseur, hérisson et mortier soit 0,20 m, par une tranchée dégagée sur une longueur de 2,80 m dans le sens est-ouest et sur une largeur observée de 1 m. En limite méridionale de ce secteur détruit, une structure, (US 3025), est constituée d'une assise de gros moellons de calcaire coquillier et un moellon de calcaire froid disposés en parements avec un blocage interne de petites pierres liées par de la terre argileuse ocre brun. Cet aménagement repose sur un lit, d'une dizaine de centimètres d'épaisseur, de limon argileux ocre brun, chargé de petits éclats de calcaire, de nodules d'argile rubéfiée (fig. 30). Large de 0,56 m, conservée sur une hauteur de 0,30 m et dégagée sur une longueur de 2,80 m, cette structure est parallèle au mur nord (US 3020) et perpendiculaire au mur ouest (US 3011), côté où elle est édifiée contre la partie latérale du seuil et ainsi, elle pouvait s'appuyer sur le piédroit de la porte.

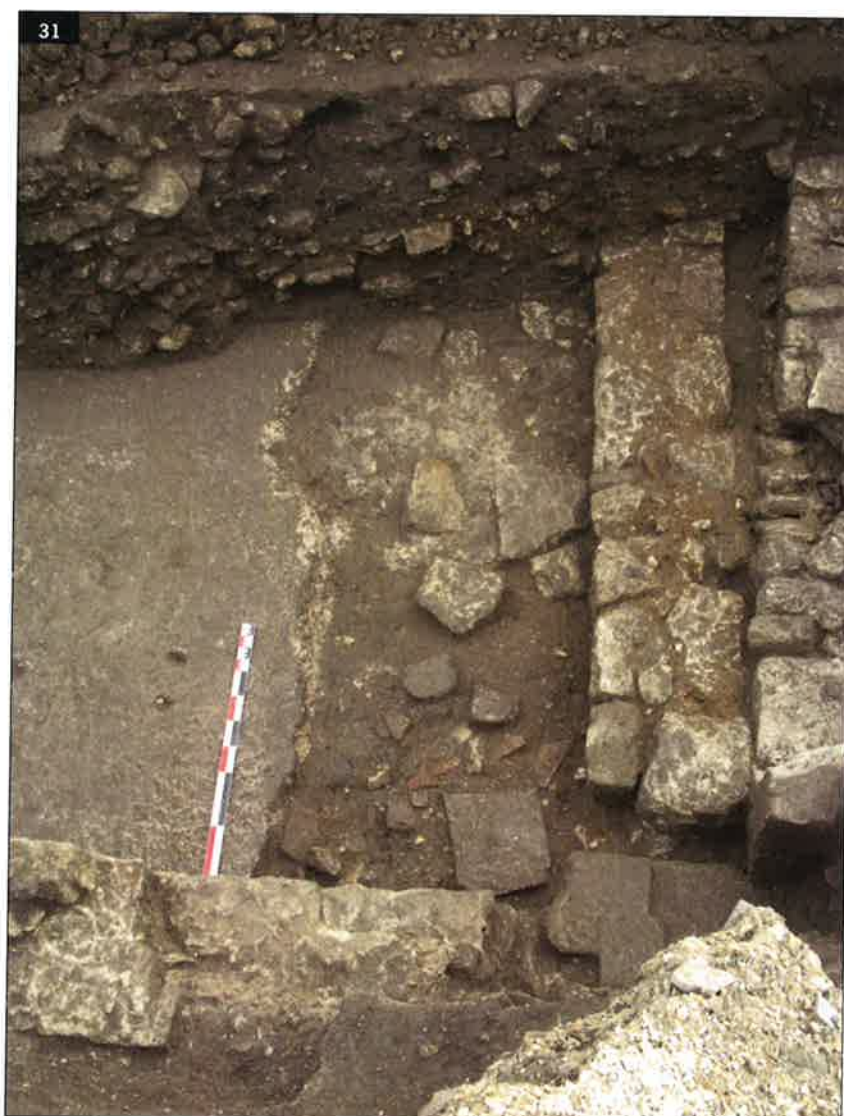
**Fig.31** Couche d'occupation US 3030  
© Inrap cliché F. Raynaud

L'espace entre le parement nord de ce mur et le bord du sol détruit est comblé par un apport US 3030, de limon argileux gris, déposé sur une épaisseur de 0,30 m et chargé de moellons, certains de 0,40 m de côté, de pierres, de grands et petits fragments de tuiles (fig. 31). Ces éléments sont associés à des tessons d'amphores, de céramiques et de verres dont les débris d'un flacon, datés de la fin du IV<sup>e</sup> et V<sup>e</sup> siècles, une tête de clou et une plaquette de bronze percée d'un pertuis de serrure, un fragment de paroi de four vitrifié, des os d'animaux et des petits charbons de bois.

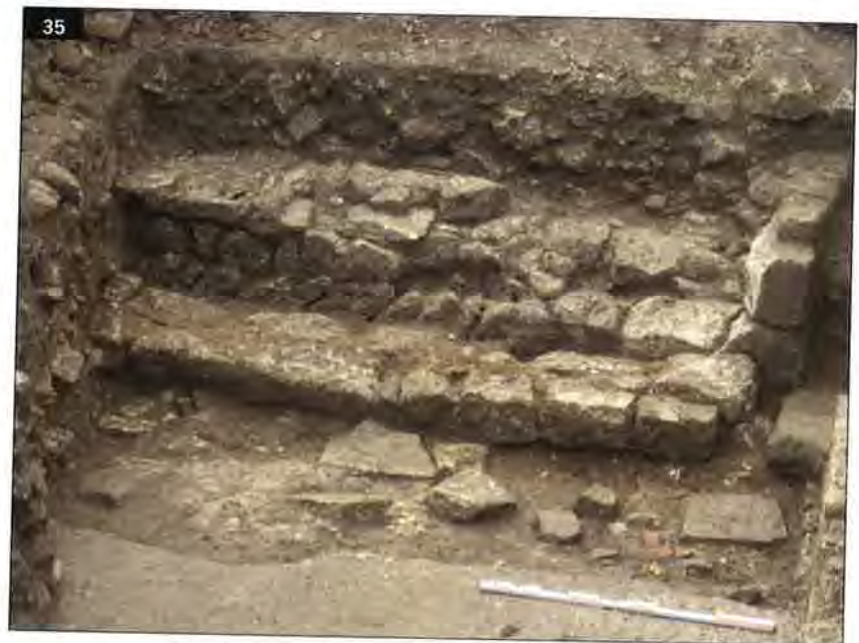
**Fig.35** Murs US 3026 – US 3027

C'est probablement avec ce niveau que fonctionnait le bâtiment dont les structures ont été partiellement mis à jour au sud de la tranchée. L'angle nord-ouest d'un édifice a été dégagé sur une longueur de 2,90 m, dans le sens est-ouest et une largeur de 1,20 m (fig. 35). Il a été observé sur une hauteur maximale de 0,42 m pour le mur nord, US 3027, et de 0,55 m pour le mur ouest, US 3026. L'angle est constitué de grands blocs de calcaire coquillier, soigneusement taillés et disposés en carreaux et boutisses. Son implantation a partiellement détruit le seuil du premier état. Larges de 0,68 m, les murs sont constitués de moellons de calcaire coquillier, exceptionnellement de calcaire froid, disposés en assises irrégulières pour former les parements avec un blocage interne de petites pierres mais sans liant. Seule l'arase du mur ouest a été dégagée ; le mur nord a été édifié au sud du mur US 3025, suivant un axe légèrement divergent vers le sud. Son parement nord conserve trois assises dont celle inférieure est constituée de moellons posés de manière oblique. L'orientation générale de cet édifice est de 3° ouest. L'espace intérieur et le sommet de ces murs sont ensevelis sous une couche, US 3033, chargée de nombreux fragments de tuiles et partiellement dégagée à la base d'une couche, US 3028, de moellons et de pierres pris dans une matrice de limon sableux brun foncé, observée sur une hauteur de 0,30 m, ayant également livré des os d'animaux et des tessons d'amphores et de céramiques datées du milieu du V<sup>e</sup> et du VI<sup>e</sup> siècles. La surface de cette couche correspond à celle du remblai US 3006 soit 139,50 m NGF.

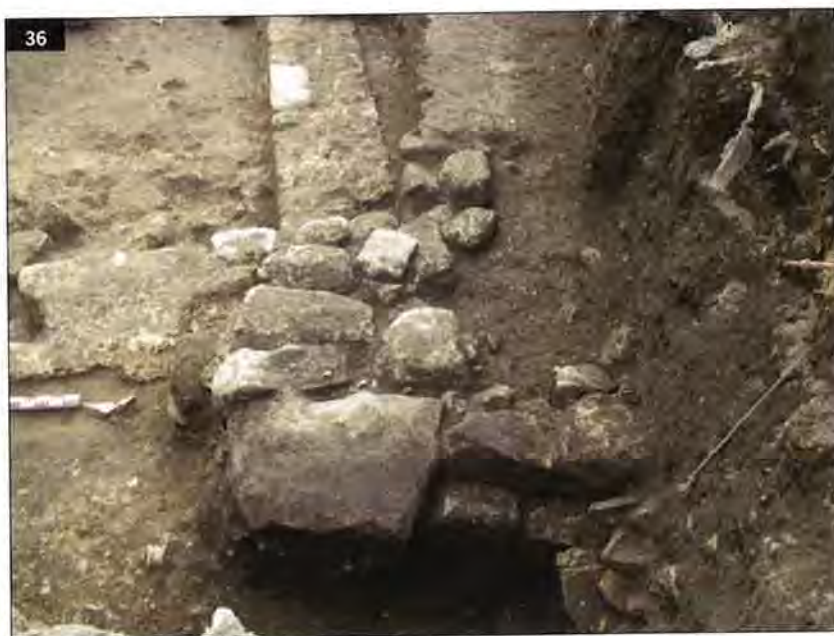
**Fig. 36** Assise de fondation US 3010  
© Inrap cliché F. Raynaud

Au nord-ouest du sondage, un agencement de moellons liés à la terre, US 3010, s'organise de part et d'autre d'un gros moellon de 0,40 m de long sur 0,30 m de large et de haut formant l'angle d'une construction (fig. 36). Au sud, deux alignements de moellons, conservés sur une longueur maximale de 0,65 m, forment les deux parements d'une assise large de 0,42 m ; à l'ouest, deux assises, dégagées sur une longueur de 0,35 m, sont formées de moellons, hauts de 0,15 m, disposés avec un parement en gradin, au nord : l'assise supérieure, large de 0,38 m, est décalée de 0,05 m par rapport à l'assise inférieure. Implanté dans une tranchée étroite ayant recoupé les couches US 3009 et 3007, cet aménagement devrait correspondre à la fondation de l'angle nord-est d'un bâtiment dont l'orientation générale est de 10° ouest. Ce secteur a été perturbé par des creusements contemporains et a été traité pour former des paliers de sécurité lors de notre intervention rendant la lecture de la stratification difficile. La structure US 3010 peut cependant être mise en relation avec un niveau, US 3018, de petites pierres liées par un mortier de chaux maigre, certainement un niveau de sol aménagé, observé au sud et à la surface de la couche US 3006, sur une longueur de 2,10 m et une épaisseur de 0,07 m et dont la surface est située à 139,60 m NGF (cf. fig. 26).

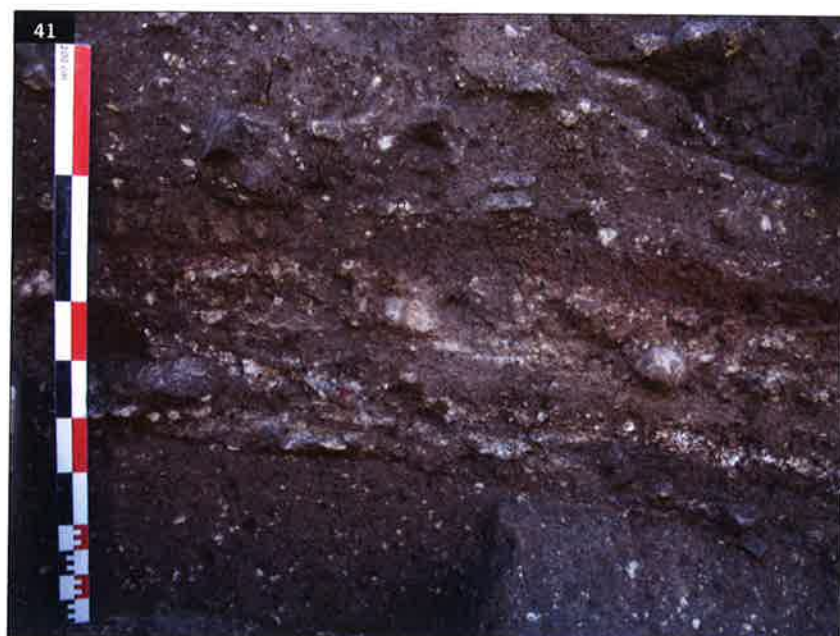
**Fig. 40** Tranchée US 4022

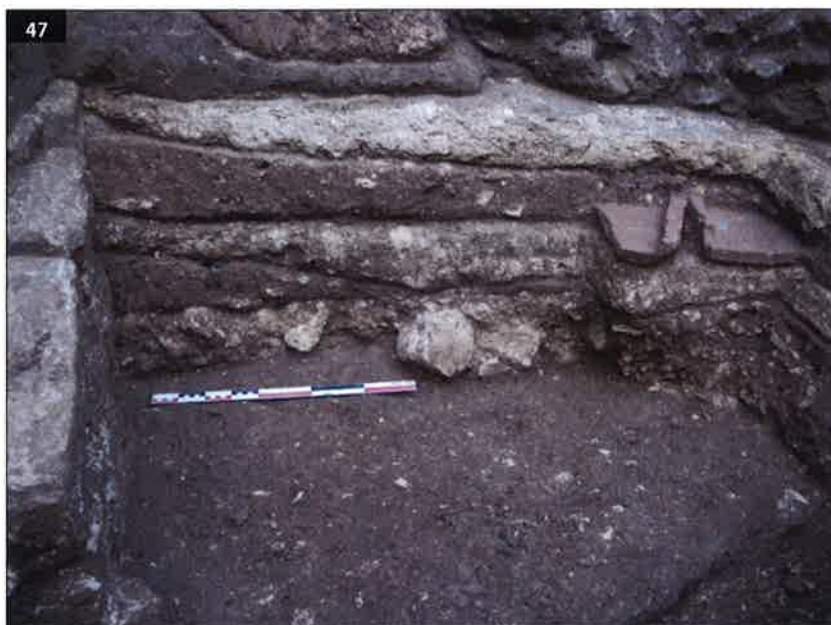
**Fig. 47** Coupe stratigraphique nord détail  
© Inrap cliché F. Raynaud

Le dernier sol est surmonté par une couche, US 5015, de poudre de calcaire blanchâtre, compacte (fig. 47). Les conditions de conservation de ce dernier niveau ne permettent cependant pas de le rattacher à cette phase chronologique, il semble plutôt correspondre à un sol aménagé lors de la réalisation du second état de construction.

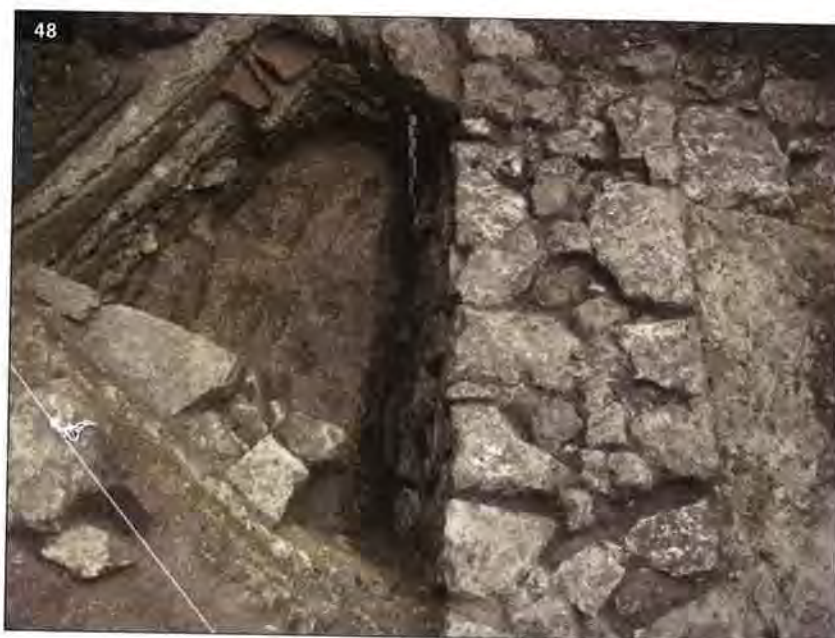
**Fig. 48** Mur US 5011

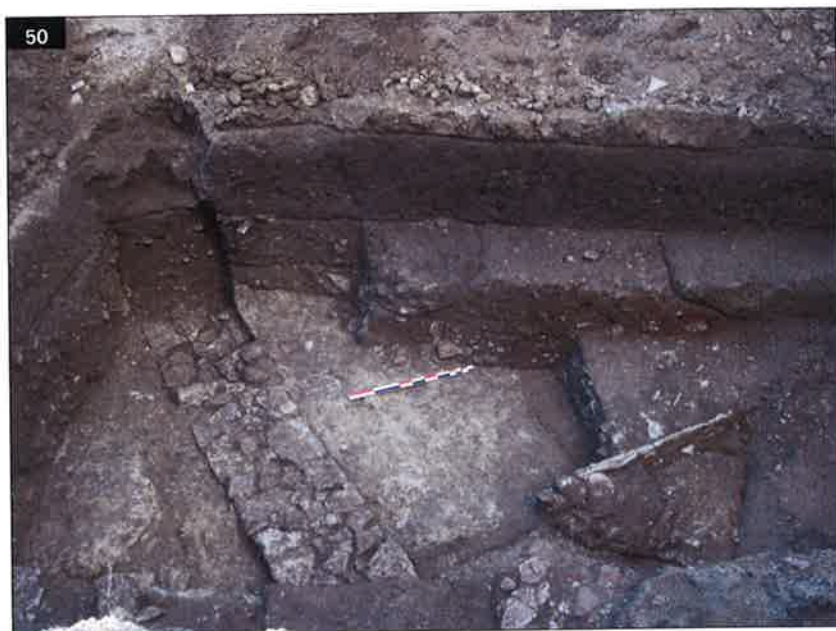
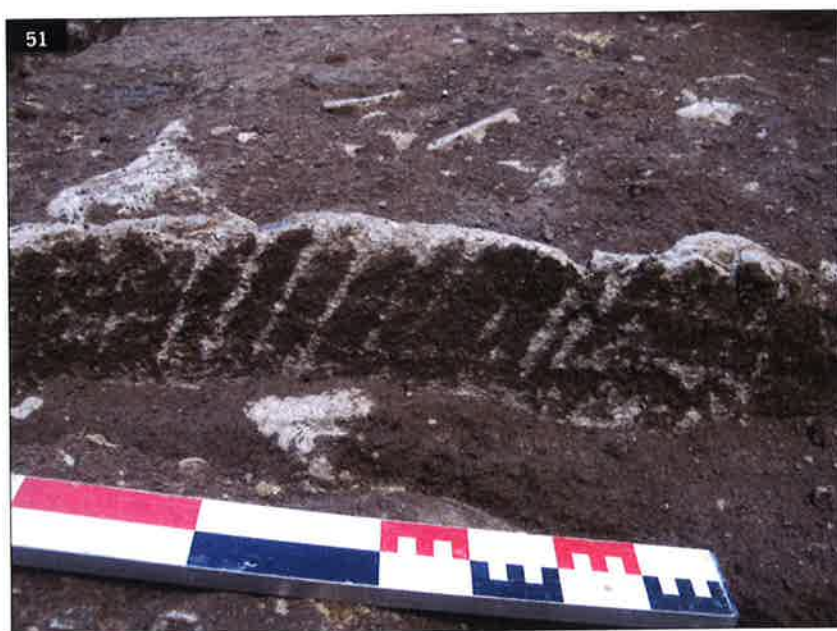
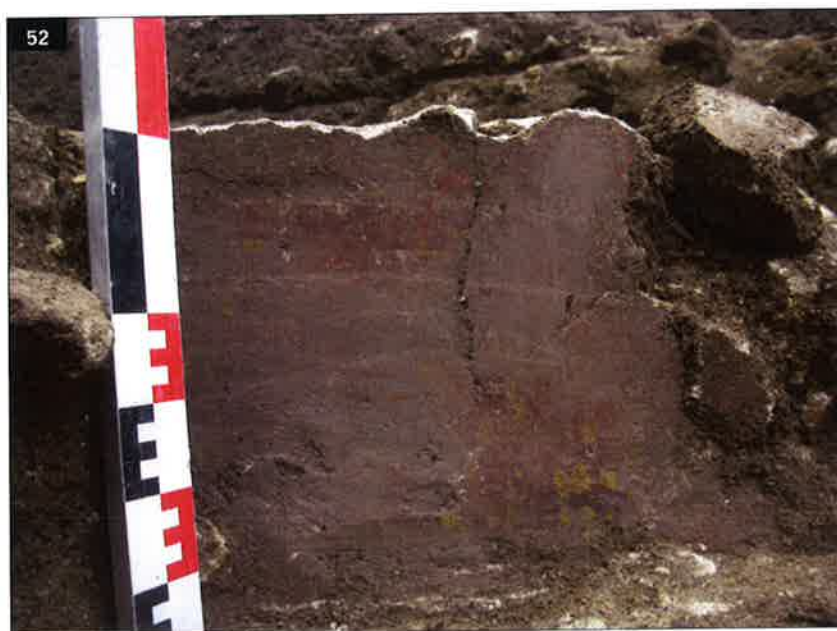
**Fig.50** Secteur au sud du mur US 50111

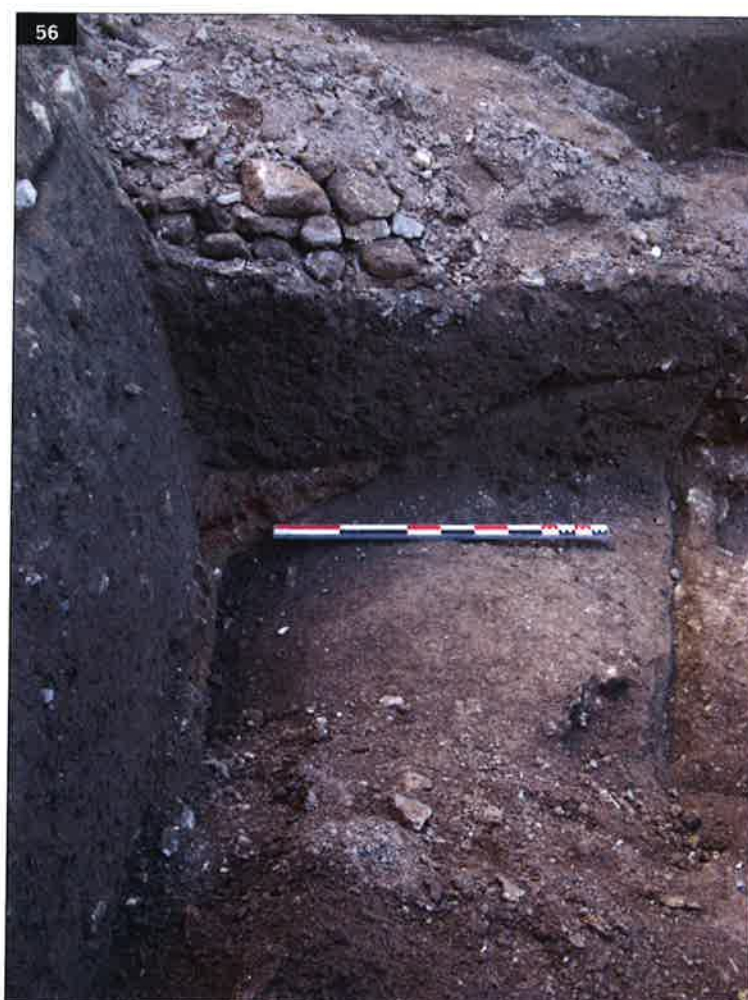
**Fig.56** Tranchée USs 5031

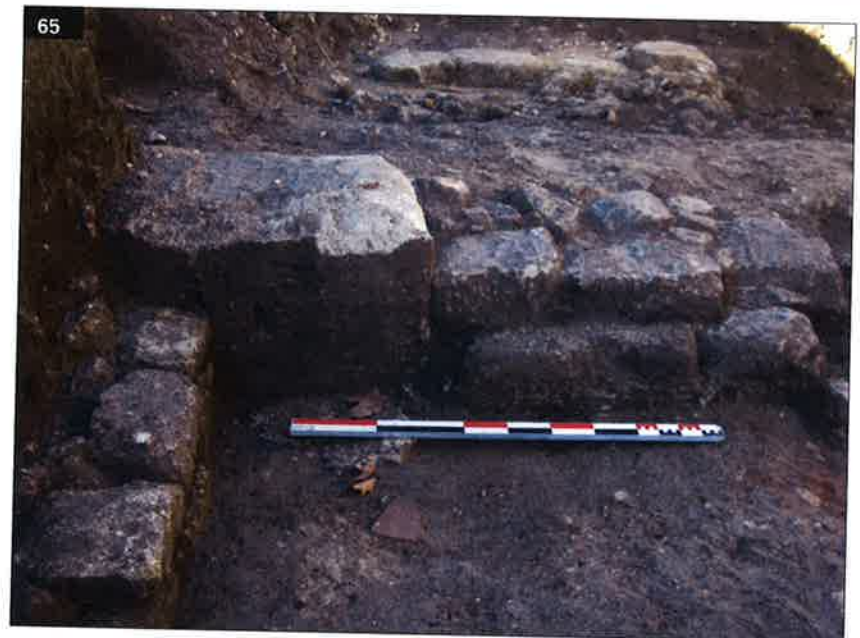
**Fig. 64** Mur US 2021 radier US 2022

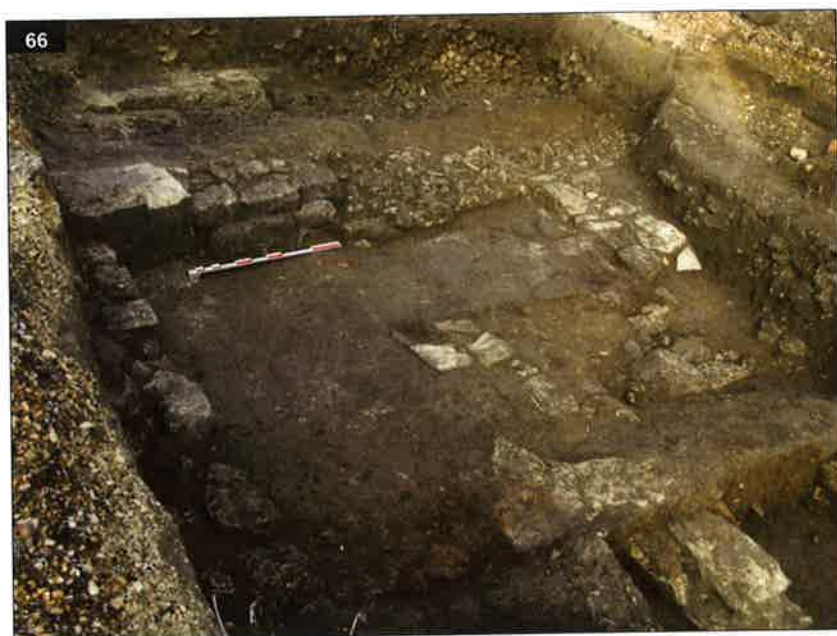
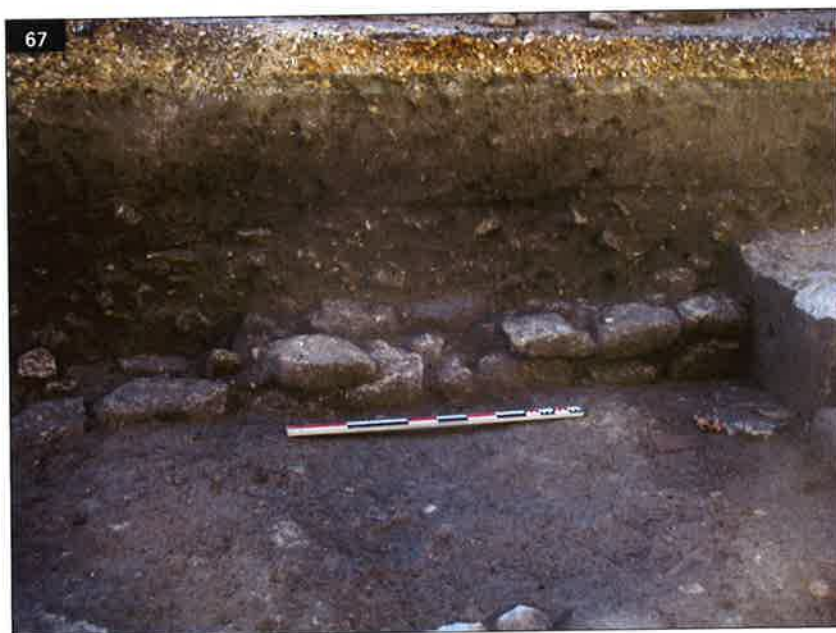
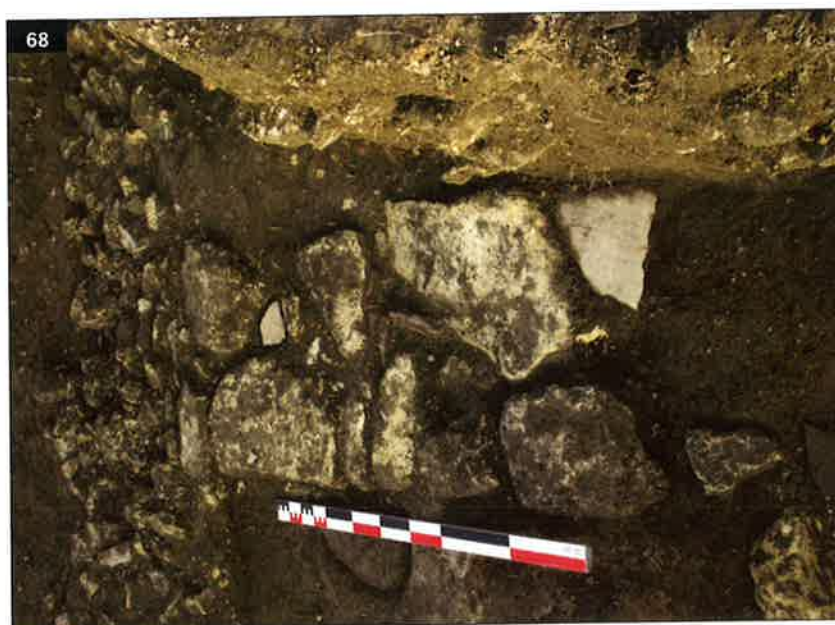
**Fig. 66** Vue d'ensemble de l'état 2

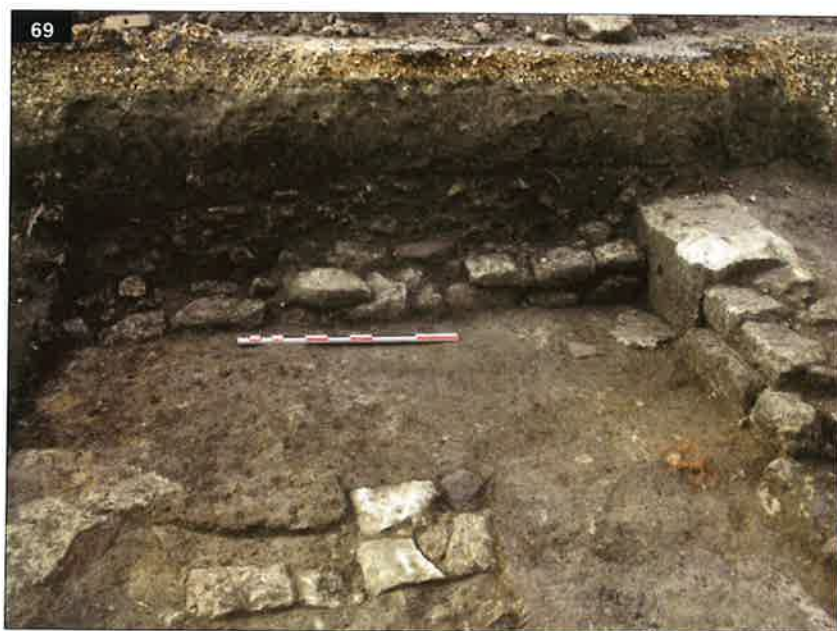
**Fig. 69** Sol US 2031  
© Inrap cliché F. Raynaud

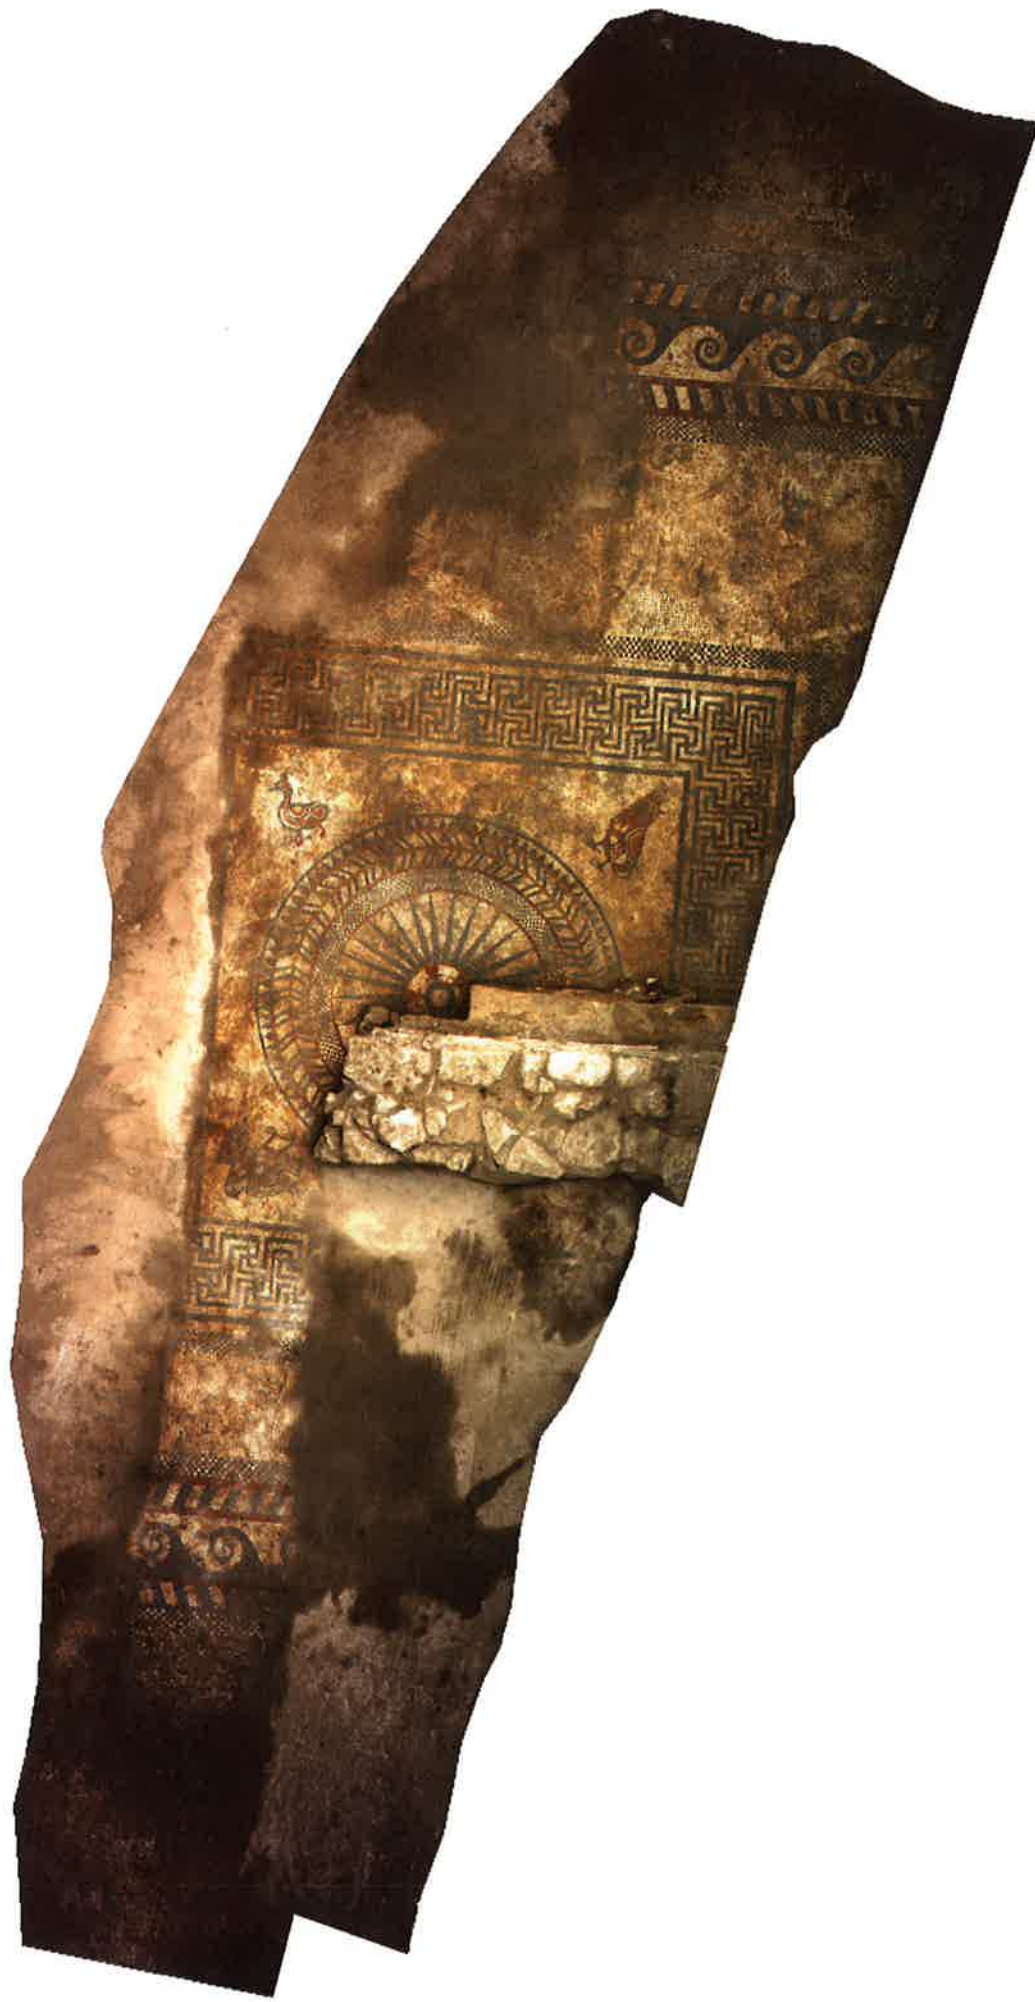
Fig. 83 Vue zénithale de la mosaïque US 3009 et du sol de béton US 3011  
© Inrap M. Seguin

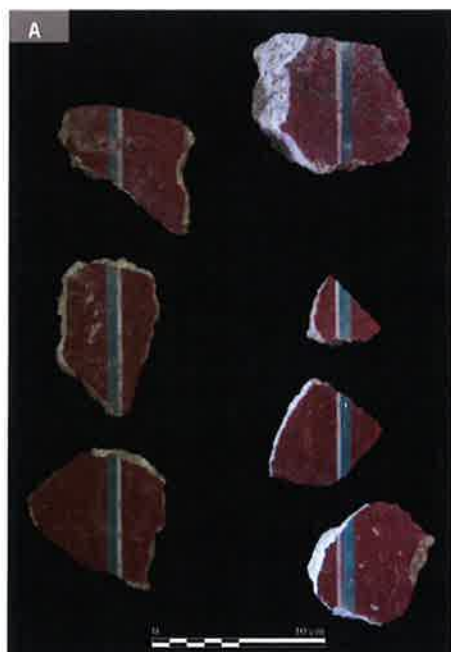
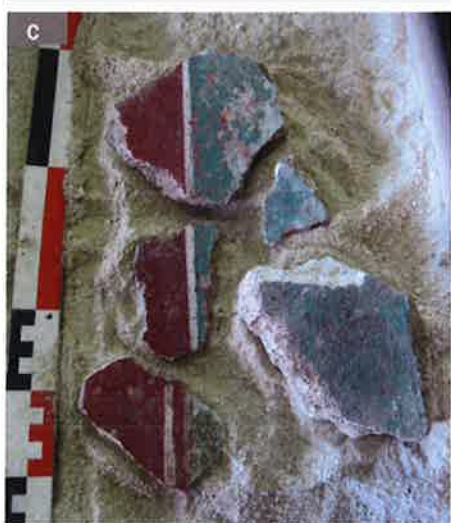
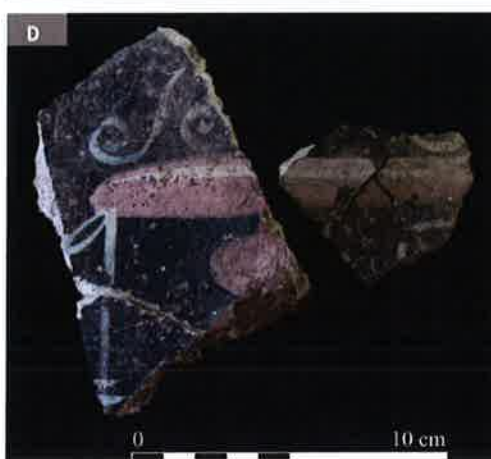
**Fig. A** Filet d'encadrement vert doublé d'un trait blanc

Les fragments prélevés correspondent principalement à la zone médiane du décor qui doit être occupée par des panneaux à fond rouge à lissage fin. Des filets verts (0,6 cm) bordés d'un trait blanc (0,3 cm) doivent constituer l'encadrement intérieur de ces panneaux (**fig. A**). Sur un fragment à fond rouge, une partie d'un cygne en vol doit constituer un motif de vignette à replacer logiquement au centre d'un panneau (**fig. B**). L'oiseau, assez finement peint, est présenté dans une attitude classique, corps dressé et les deux ailes déployées vers le haut et le cou replié en S vers l'avant. Il est ici tourné à gauche et peint dans un dégradé de rose à blanc avec une multitude de petites touches en rehaut définissant le plumage. D'autres fragments présentent le fond rouge limité par un filet blanc et une bande verte qui semble souligner un arrachement de mortier avec angle en ressaut (**fig. C**). Il s'agit vraisemblablement de la bande d'encadrement de la zone médiane, marquant donc l'extrémité de la paroi et l'angle avec un mur en retour à 90°. Une petite plaque correspond sans doute à l'inter-panneau bien que l'enchaînement avec le fond rouge des panneaux ne soit pas identifié (**fig. D**). Sur un fond noir, on reconnaît l'ombelle plate d'un candélabre. Peinte en rose clair soulignée d'un trait blanc pour créer un effet d'éclairage très schématisé, elle supporte une volute blanche et de son extrémité pend un ruban blanc marqué d'une boucle, lequel supporte peut être un objet dont nous ignorons la nature.

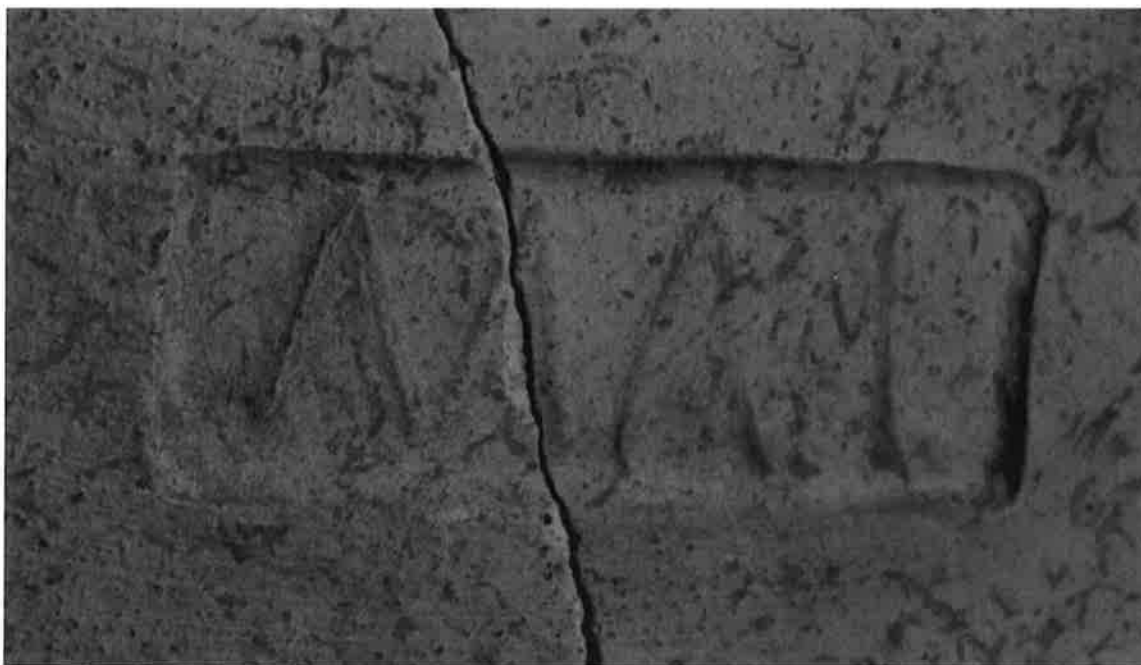
Fig.6 photo du timbre MA. I sur amphore gauloise sableuse. Photo J. Guerre
