STATION D'EPURATION DE LANUEJOLS

BILAN 24h

Du 21/08/2017 au 22/08/2017

**DIRECTION DE L'EAU ET DE LA VALORISATION DU PATRIMOINE
NATUREL**
Service d'Assistance Technique à l'Eau

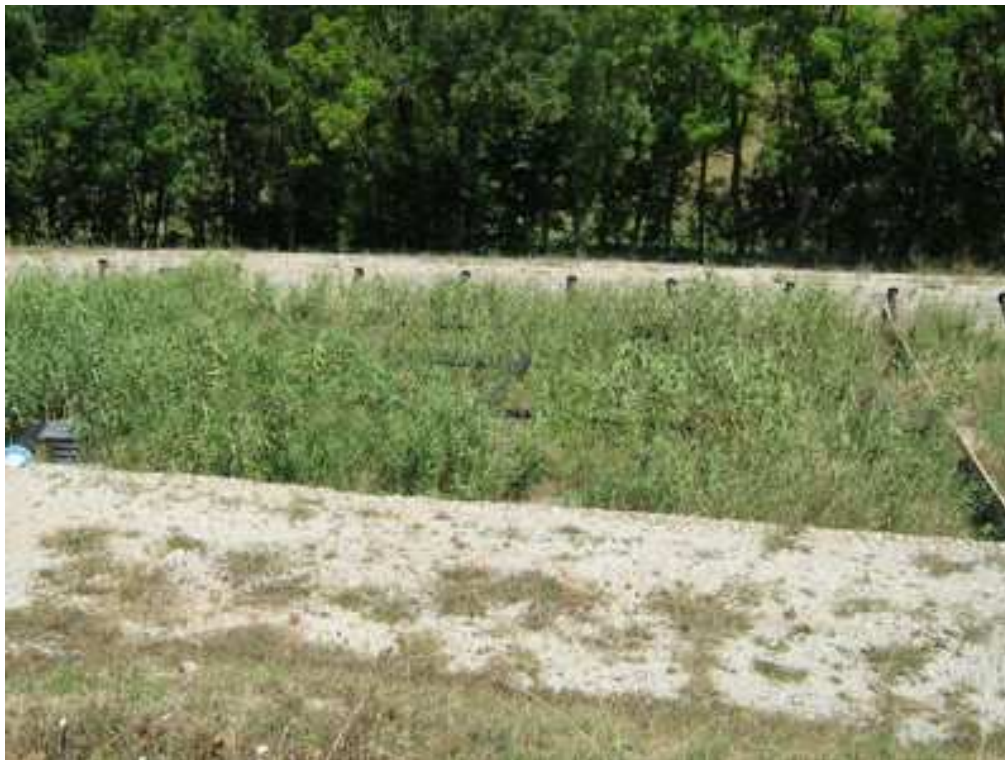
Station d'épuration : vue générale

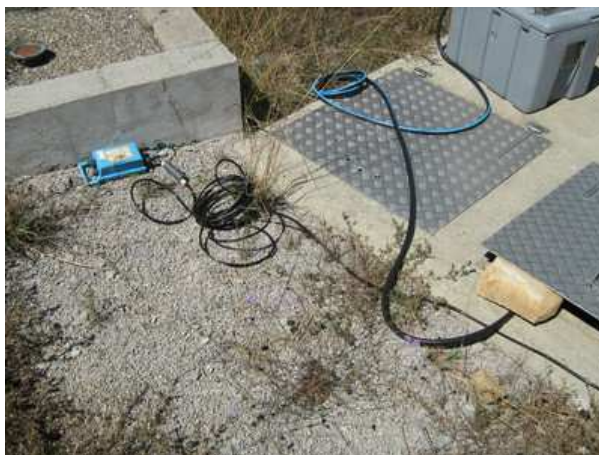
La mesure des débits a été effectuée à l'aide d'un Octopus placé dans l'auget du premier étage. Il a permis l'enregistrement des hauteurs et du nombre des bâchées. Le volume de la bâchée du premier étage a été estimé à 9,6 m³. La corrélation de ces données a permis d'obtenir un volume en entrée de station.

Octopus en entrée de station

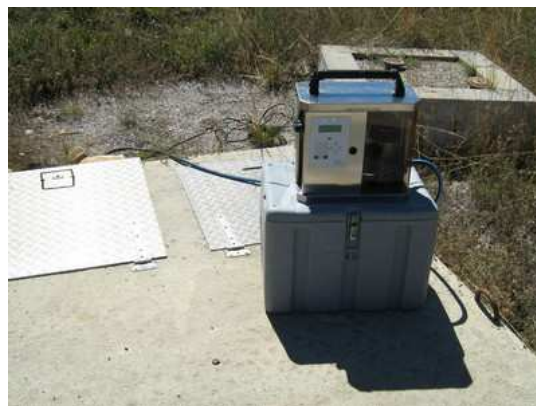
Le préleveur installé en entrée de la station était un modèle Hach de marque BUHLER, assurant le prélèvement des échantillons par dépression. Le point de prélèvement a été positionné dans la chasse du premier étage.

L'échantillonnage a été asservi au temps à raison de 1 prélèvement toutes les 8 minutes (l'asservissement au débit n'étant pas réalisable au vu de la distance entre le point de prélèvement entrée station et le canal de sortie censé recevoir le débitmètre).

Préleveur en entrée de station

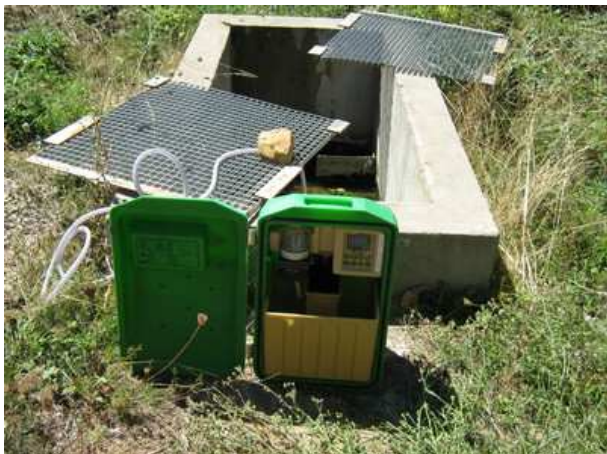
Le préleveur installé en sortie de la station était un modèle Vigilant de marque AQUALYSE, assurant le prélèvement des échantillons par dépression. Le point de prélèvement a été positionné en aval du canal de sortie.

L'échantillonnage a été asservi au temps à raison de 1 prélèvement toutes les 8 minutes.

Préleveur en sortie de station

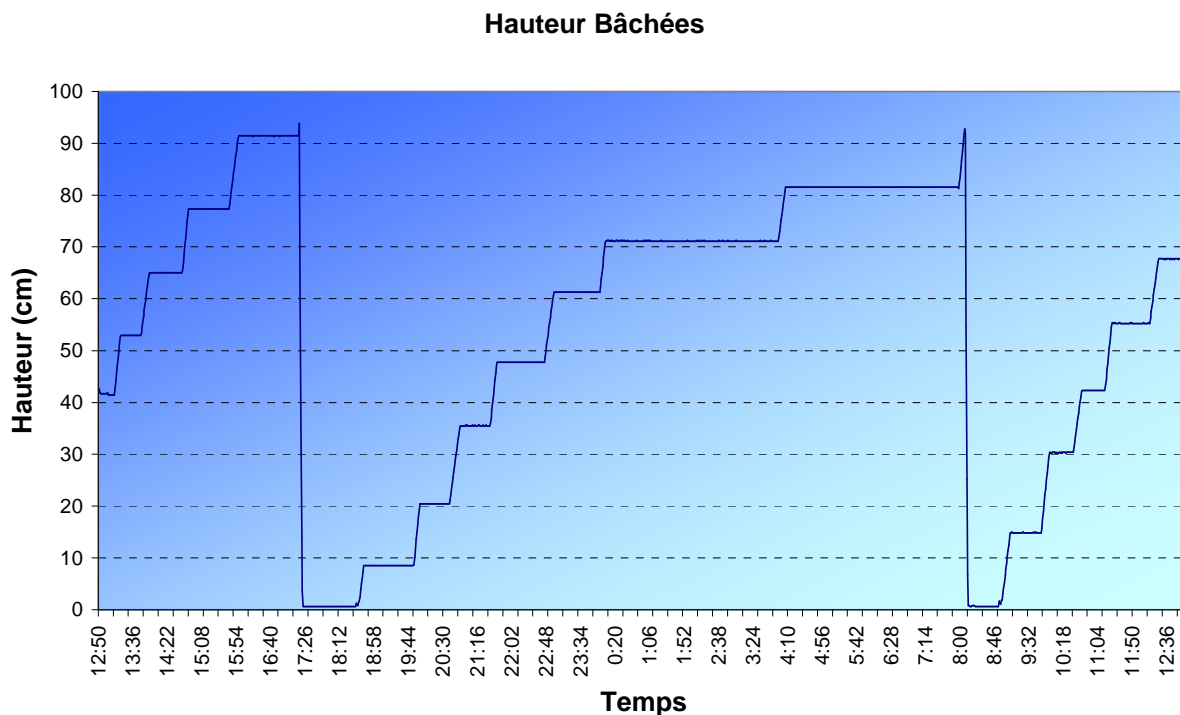
Les résultats de la mesure des bâchées de la chasse du premier étage sont donnés ci-dessous :

Sur 24 heures, le volume total mesuré par l'enregistreur Octopus a été de **24 m³**.

Le calcul du volume sur 24 h avec le compteur de bâchées est équivalent à celui mesuré par l'Octopus.

Le fonctionnement de la chasse du premier étage est correct.
