**STATION D'EPURATION
DE
SAINT-ANDRE-DE-
MAJENCOULES
La Coste Les Pauses**

BILAN 24h
Du 10/07/2017 au 11/07/2017

**DIRECTION DE L'EAU ET DE LA VALORISATION DU PATRIMOINE
NATUREL**
Service d'Assistance Technique à l'Eau

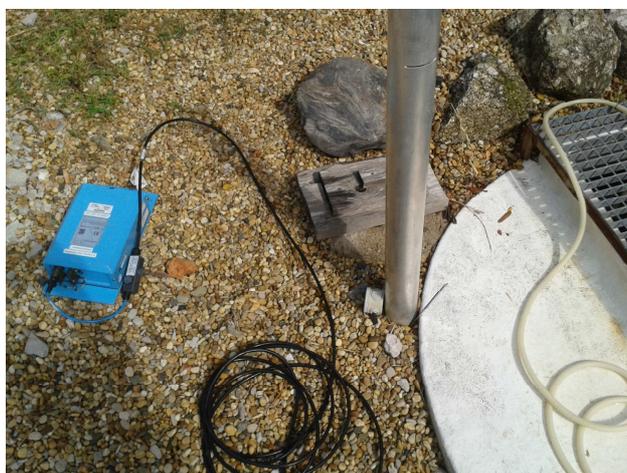
La mesure des débits a été effectuée à l'aide d'un Octopus placé dans l'auget.

Il a permis l'enregistrement des hauteurs et du nombre des bâchées. Le volume de la bâchée du premier étage a été estimé à 1,3m³.

La corrélation de ces données a permis d'obtenir un volume en entrée de station.

Octopus en entrée de station

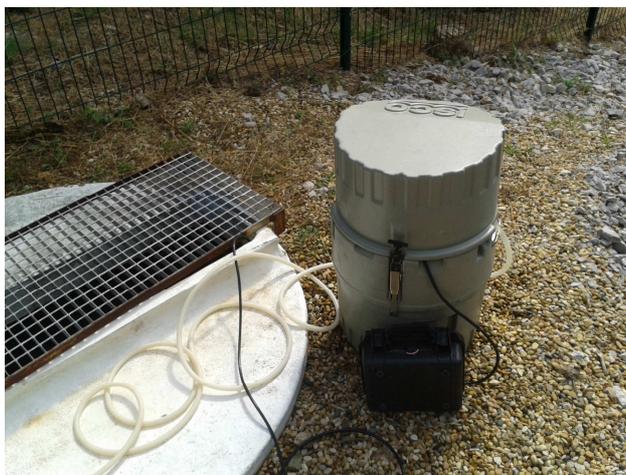
Le préleveur installé en entrée de la station était un modèle Type 3700 de marque ISCO, assurant le prélèvement des échantillons par une pompe péristaltique.

Le point de prélèvement a été positionné dans la bûchée.

L'échantillonnage a été asservi au temps à raison de 1 prélèvement toutes les 9 minutes.

Préleveur en entrée de station

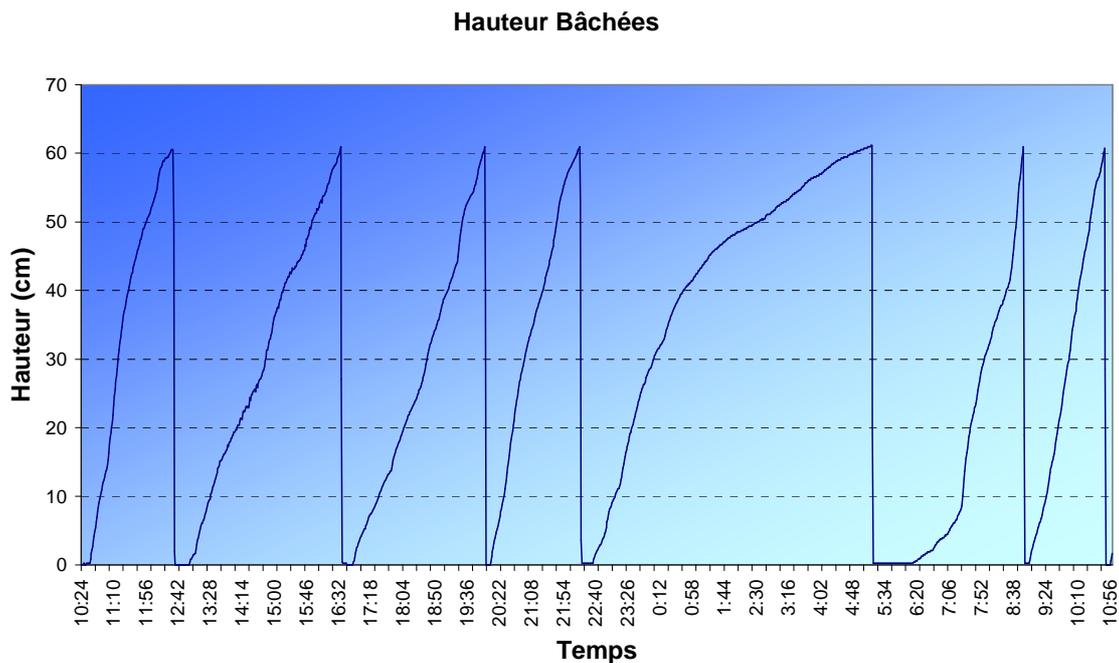
Les résultats de la mesure des bâchées de la chasse sont donnés ci-dessous :

Le compteur de bâchée dysfonctionnait le jour du bilan.

Sur 24 heures, l'enregistreur Octopus a comptabilisé 7 bâchées et la hauteur de marnage était de 61 cm.

Le volume total mesuré a été de **9,1 m³**.

La bâchée fonctionne correctement, les enclenchements se font à des hauteurs d'eau régulières.

Les différents équipements installés sur la station d'épuration fonctionnaient correctement à l'exception du compteur de bâchée. Il serait souhaitable de le remettre en service.

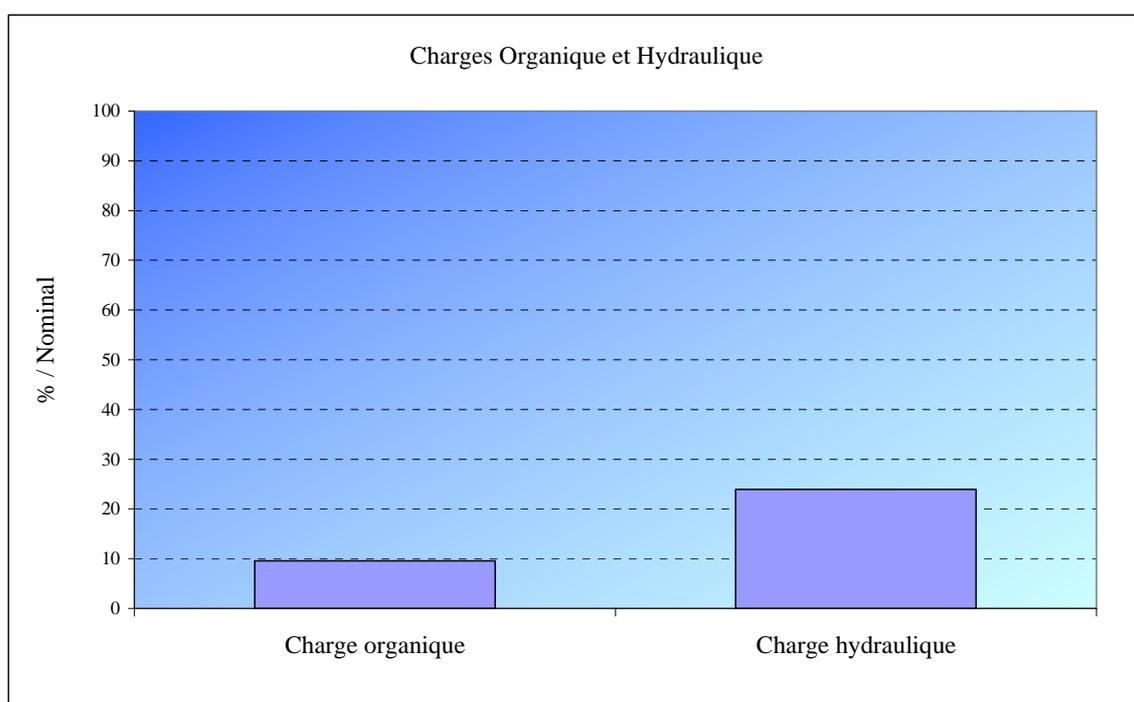
La charge organique calculée à l'aide des résultats d'analyses est représentative d'une population de **18,2** équivalent-habitants à raison de **60 g DBO5/j**.

Cette charge correspond à **10 %** de la capacité organique admissible sur la station d'épuration.

La charge hydraulique, par temps ensoleillé, est représentative d'une population de **45,5** équivalent-habitants (EH) à raison de 200 litres/EH.

Cette charge correspond à **24 %** de la capacité hydraulique admissible sur la station d'épuration.

Les valeurs au mois de juillet 2016 étaient de 33 équivalent-habitants, soit 17 % pour la charge hydraulique et de 10 équivalent-habitants, soit 5 % pour la charge organique.
