## Inventaire des équipements des réseaux AEP

N° identifiant sur les plans du réseau :

1

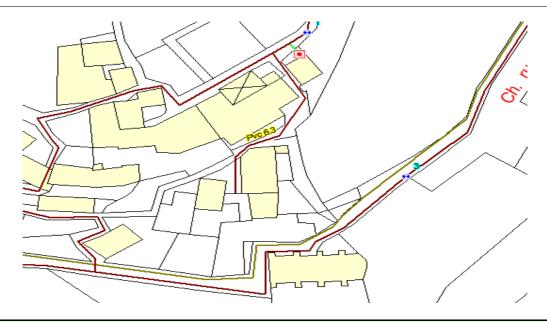
3

Caractéristiques								
Type d'organe	Situation		Conduite raccordée					
Vanne	sous bac		matériau :	pvc	cote	0.7 m		
varine	sous regard	Х	diamètre :	63 mm	TN / fil d'eau :	0.7 111

Présence de terre dans regard

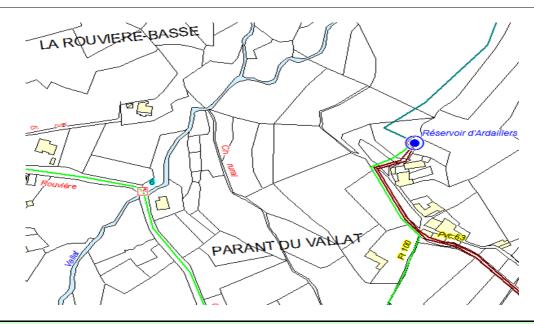
6

Caractéristiques									
Type d'organe	Situation		Conduite raccordée						
Vidange	sous bac	х	matériau :	Fte	cote	0.4 m			
viuarige	sous regard		diamètre :	100 mm	TN / fil d'eau :	0.4 111

Colonne propre

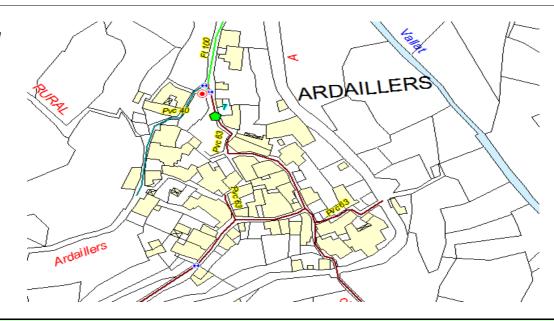
7

Caractéristiques									
Type d'organe	Situation		Conduite raccordée						
Réducteur de pression	sous bac		matériau :	pvc	cote	0.8 m			
Reducteur de pression	sous regard	X	diamètre :	63 mm	TN / fil d'eau :	0.0 111

Réducteur de pression hors service

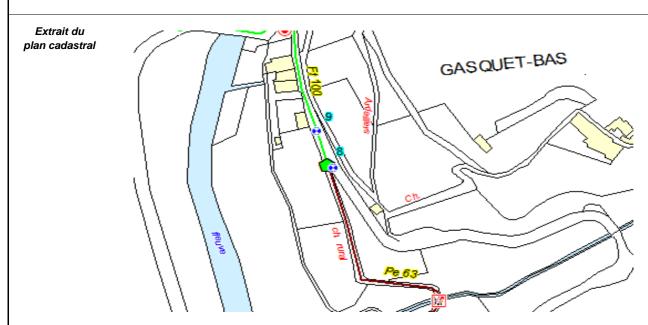
N° identifiant sur les plans du réseau : 8 et 91

Caractéristiques								
Type d'organe	Situation	l	Conduite raccordée					
Réducteur de pression	sous bac		matériau :	ре	cote	1.02 m		
Reducteur de pression	sous regard	Х	diamètre :	63 mm	TN / fil d'eau :	1.02 111

Vanne fermé en attente (nº91)

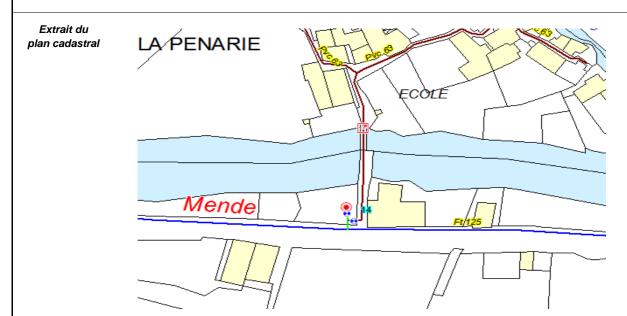
N° identifiant sur les plans du réseau : 14 et 94

Caractéristiques									
Type d'organe	Situation		Conduite raccordée						
Vanne	sous bac		matériau :	pvc	cote	0.95 m			
varille	sous regard	х	diamètre :	63 mm	TN / fil d'eau :	0.33 111

Présence de graviers dans regard (conduite à dégager)

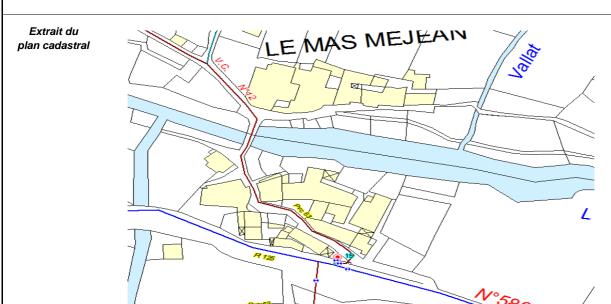
N° identifiant sur les plans du réseau : 15 et 95

Caractéristiques									
Type d'organe	Situation		Conduite raccordée						
Vanne	sous bac		matériau :	pvc	cote	0.9 m			
varine	sous regard	Х	diamètre :	63 mm	TN / fil d'eau :	0.9 111

Présence de terre dans regard (conduite à dégager)

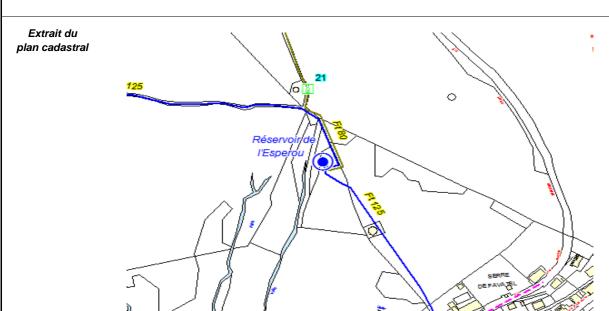
21

Caractéristiques									
Type d'organe	Situation			Conduite raccordée					
Ventouse	sous bac		matériau :	fte	cote	0.85 m			
veniouse	sous regard	х	diamètre :	100 mm	TN / fil d'eau :	0.03 111

Ventouse fonctionnelle

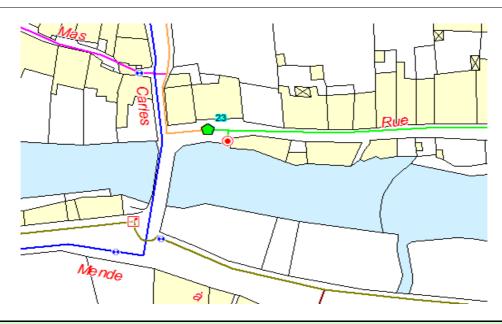
23

Caractéristic	ques		
Type d'organe	Situation		Conduite raccordée			
Réducteur de pression	sous bac		matériau :	fte	cote	0.88 m
Reducteur de pression	sous regard	х	diamètre :	100 mm	TN / fil d'eau :	0.00 111

Plaque fonte (lourde) et rectangulaire faisant office de tampon

Changement de section

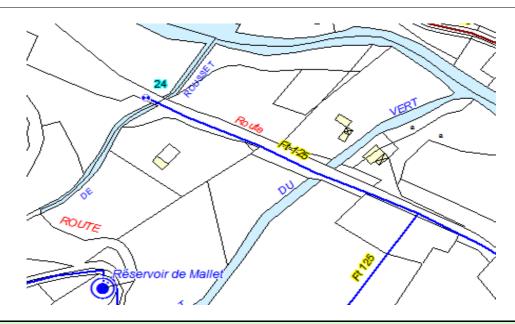
N° identifiant sur les plans du réseau : 24

Caractéristiques									
Type d'organe Situation Conduite raccordée									
Vanne	sous bac		matériau :	Fte	cote	0.74 m			
vanne	sous regard	Х	diamètre :	125 mm	TN / fil d'eau :	0.74 111

Présence de terre dans regard

Tête de ligne

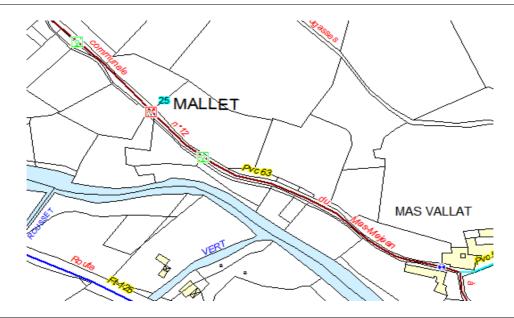
25

Caractéristiques									
Type d'organe	Situation		Conduite raccordée						
Vidange	sous bac		matériau :	Pvc	cote	m			
viualige	sous regard	Х	diamètre :	63 mm	TN / fil d'eau :	III

Regard sous enrobé

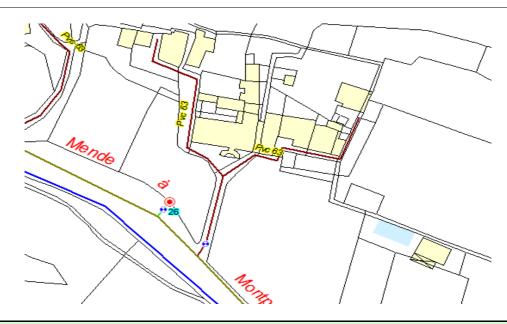
26

Caractéristiques									
Type d'organe	Situation			Conduite raccordée					
Vanne de P.I.	sous bac		matériau :	Fte	cote	1.46 m			
vanne de F.I.	sous regard	Х	diamètre :	100 mm	TN / fil d'eau :	1.40 111

Présence de terre dans regard
