## La Croix de Pallières

## Généralités

Nom du titre minier : La Croix de Pallières

Visite de site effectuée dans le cadre de l'IRM « environnement » (Inventaire des Risques Miniers environnementaux).

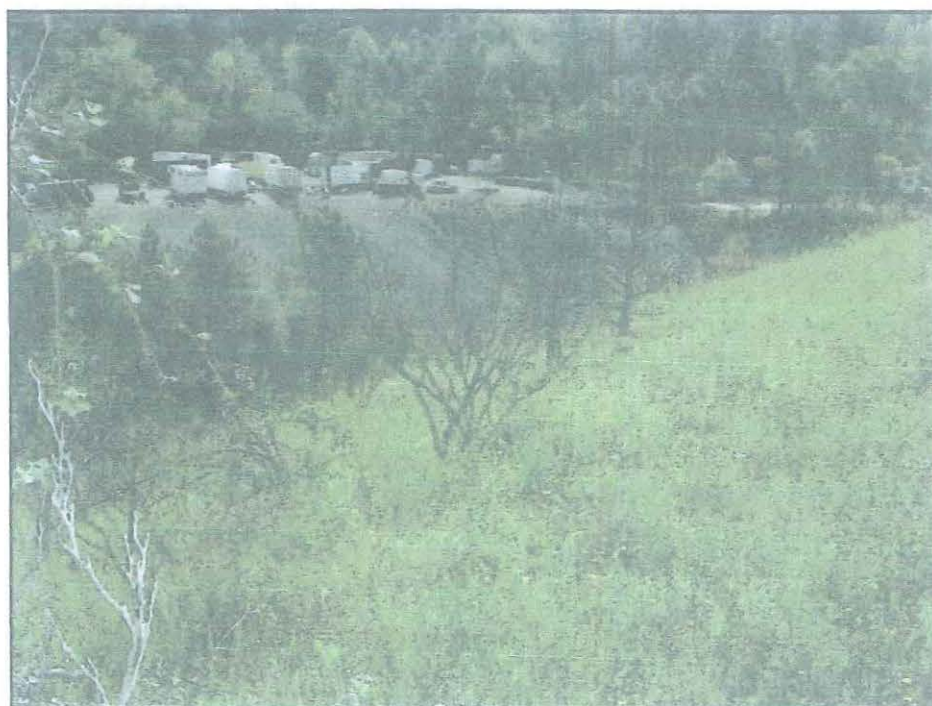
#### **Le point remarquable PR8 (photo 2)**

**Description :** ce point remarquable représente un terril de résidus miniers en haut duquel sont installées des caravanes habitées en continu. Il est constitué de résidus miniers dans lesquels on trouve une part importante de matériaux fins attribuables à des résidus de traitement.

Les résidus miniers rencontrés sur ce terril sont de couleur et de granulométrie hétérogènes. On y trouve :

- un matériau de couleur grisâtre essentiellement représenté par des graviers de taille centimétrique à millimétrique mélangé à une terre marron. La mesure effectuée sur la fraction fine de ce matériau (PT57) indique des teneurs très élevées en plomb, zinc et arsenic (4376 ppm pour le plomb, 1.35 % pour le zinc et de l'ordre de 600 ppm pour l'arsenic).

- un matériau de couleur rougeâtre et de faible granulométrie (millimétrique). La mesure effectuée sur ce matériau (PT58) indique là encore des teneurs très élevées en plomb et en arsenic (6995 ppm pour le plomb et de l'ordre de 900 ppm pour l'arsenic).
- un matériau fin de couleur blanchâtre à noirâtre et présentant des traces blanches liées à la présence de sulfate. Les teneurs en plomb, zinc, arsenic, cadmium et antimoine sont très élevées (point PT63 : 3.86 % pour le plomb, 4.49 % pour le zinc, de l'ordre de 2500 ppm pour l'arsenic, 183 ppm pour le cadmium, 906 ppm pour l'antimoine).

*Photo 2 : Vue du terril et des caravanes*

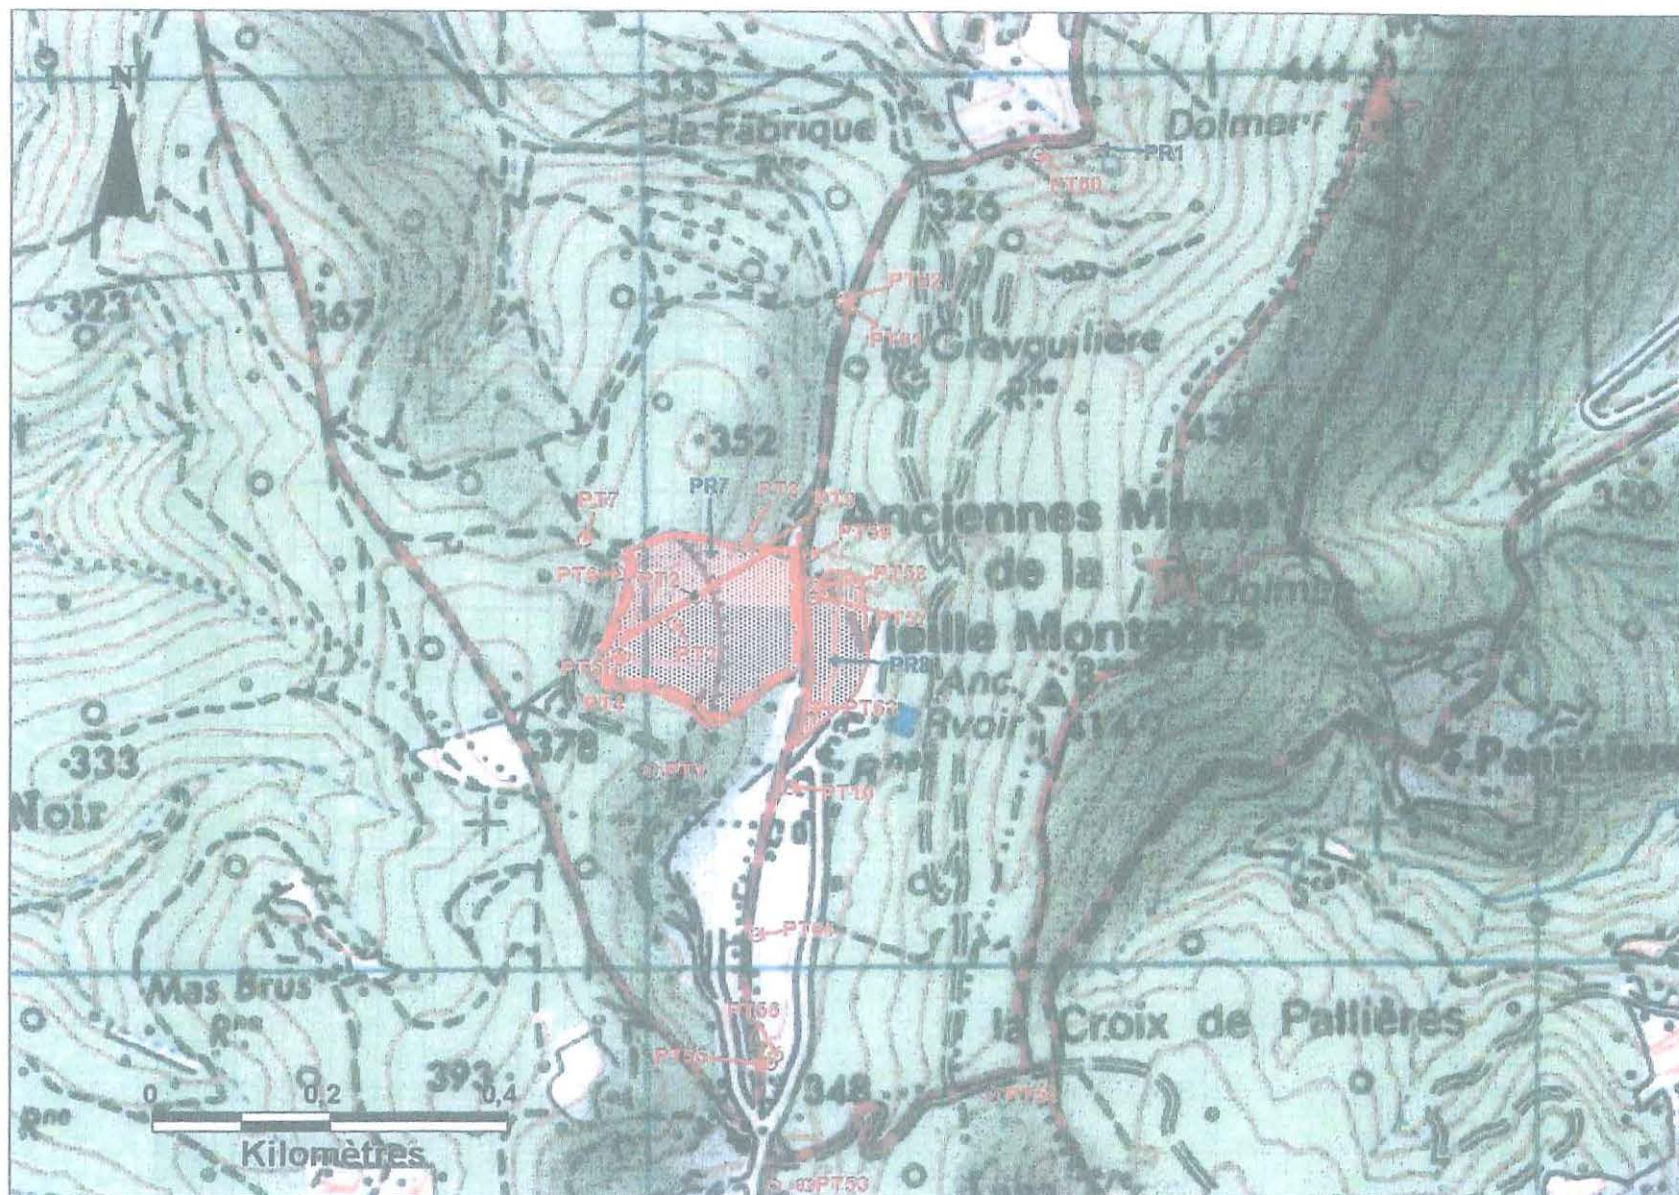
Carte 2a : positionnement des points de mesure NITON® (PT) et des points remarquables (PR) : La Croix de Pallières (site de Pallières et Gravguilière)

Le positionnement des points de mesures et des points remarquables est reporté sur les cartes 2a et 2b.

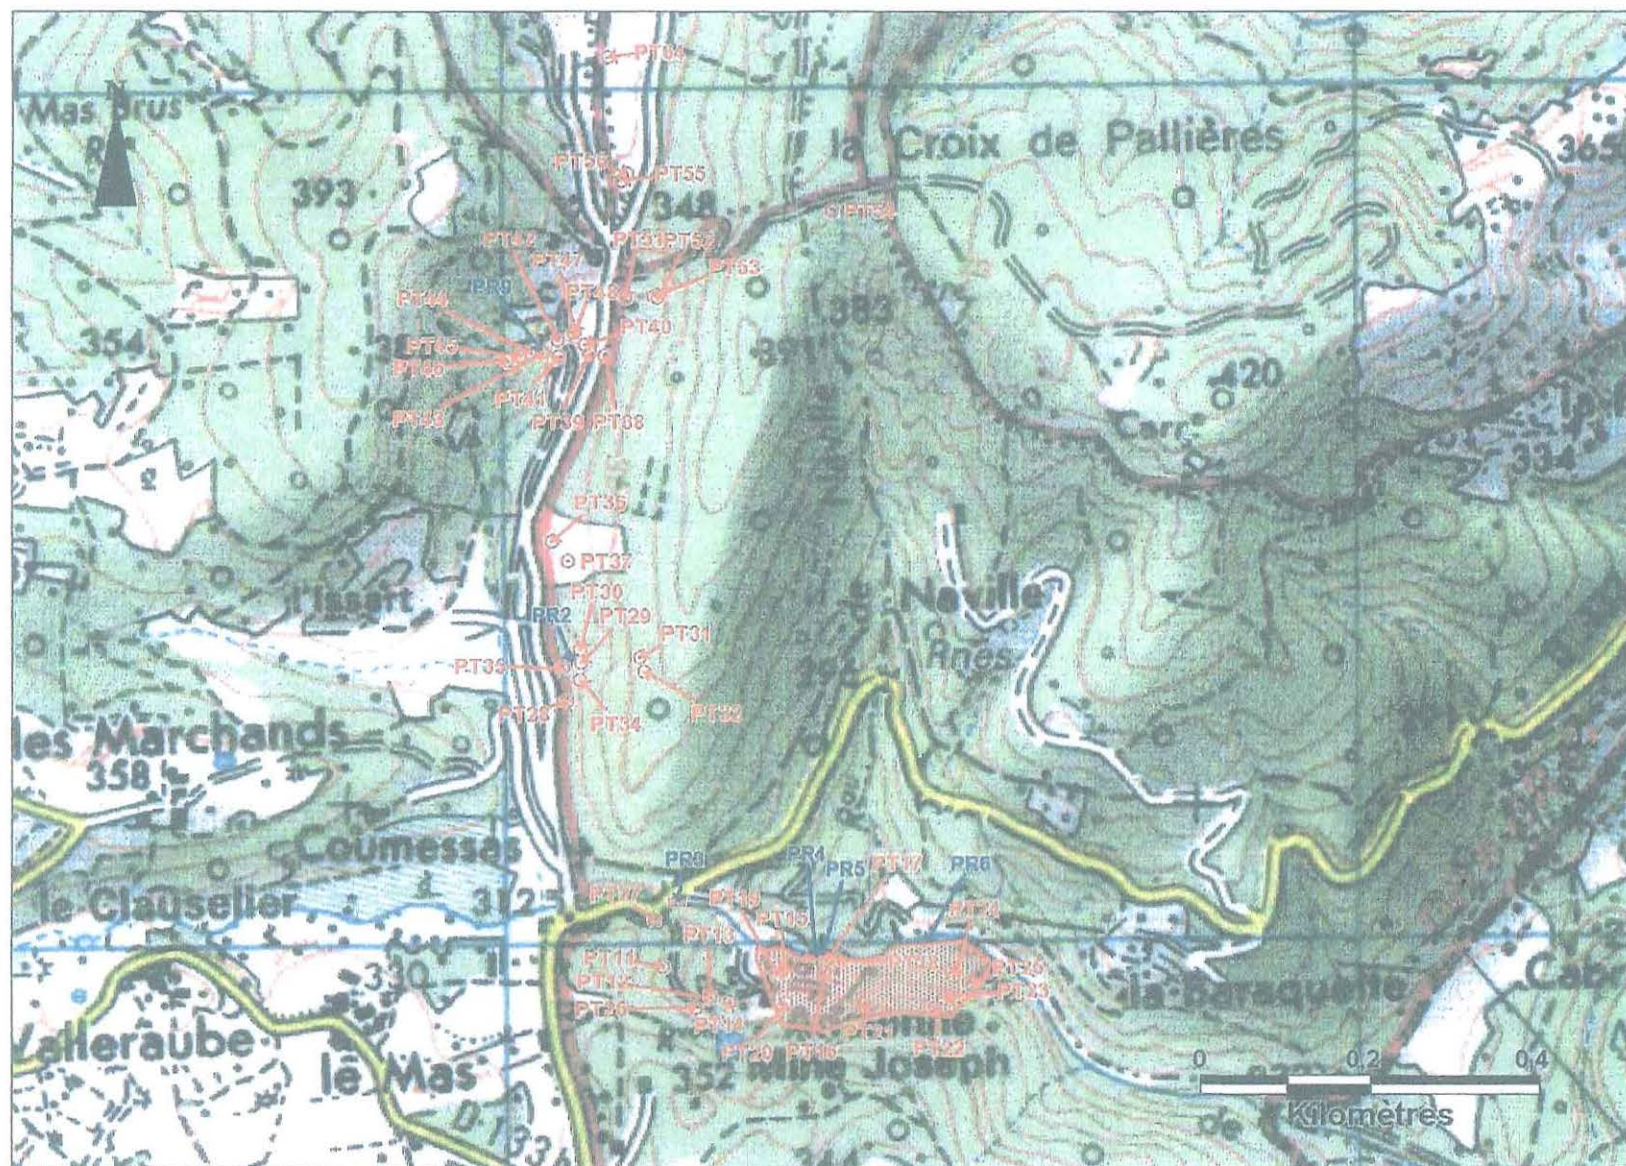
Carte 2b : positionnement des points de mesure NITON® (PT) et des points remarquables (PR) : La Croix de Pallières (site de la mine Joseph)
