Etude sanitaire et environnementale sur les anciennes exploitations minières de La-Croix-de-Pallières et de Saint-Sébastien-d'Aigrefeuille (30) Rapport de synthèse

RAPPORT 2019/086DE – 19LRO24040

Date : 27/05/2019

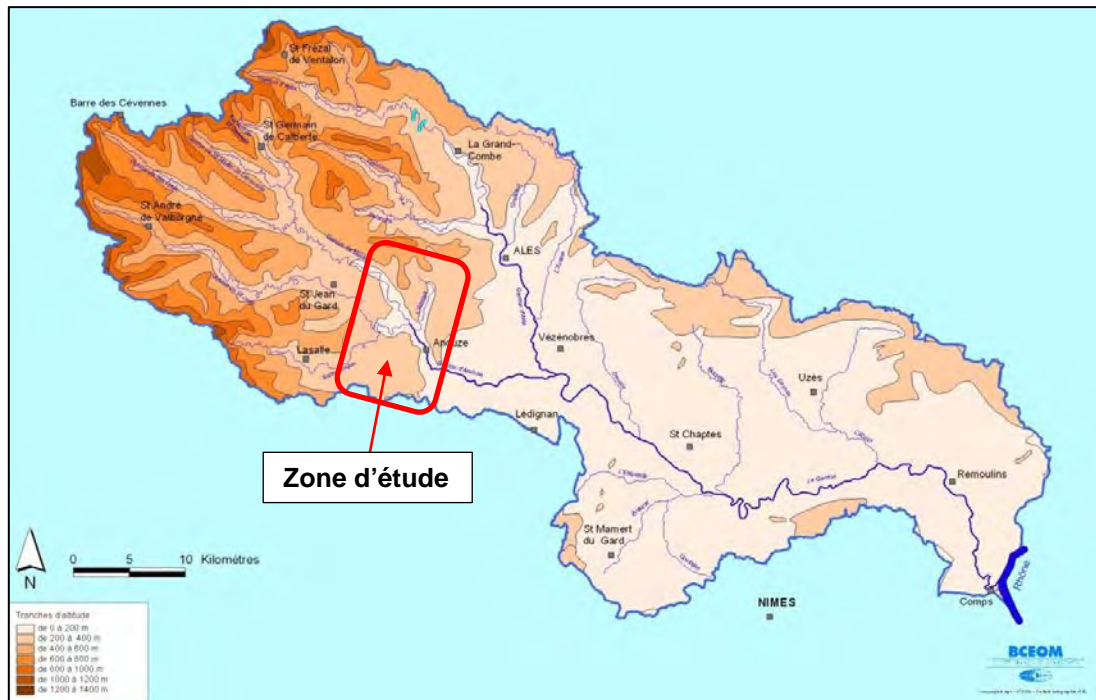
Figure 5 : Orographie du secteur d'étude (source : SMAGE des Gardons, BCEOM)

Les altitudes varient entre 125 m dans la vallée du Gardon de Saint-Jean-du-Gard et plus de 500 m au nord de Carnoulès (Figure 5).

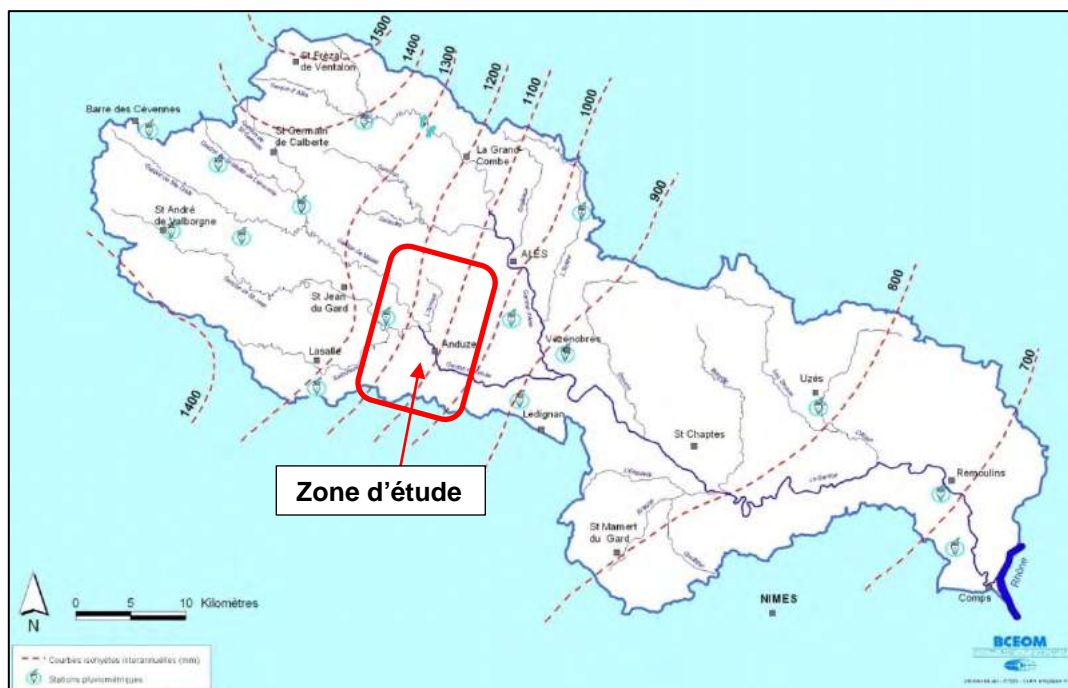
Figure 13 : Pluviométrie annuelle du secteur d'étude (source : SMAGE des Gardons, BCEOM)

La pluviométrie s'échelonne de 1 000 mm/an à 1 250 mm/an (Figure 13).

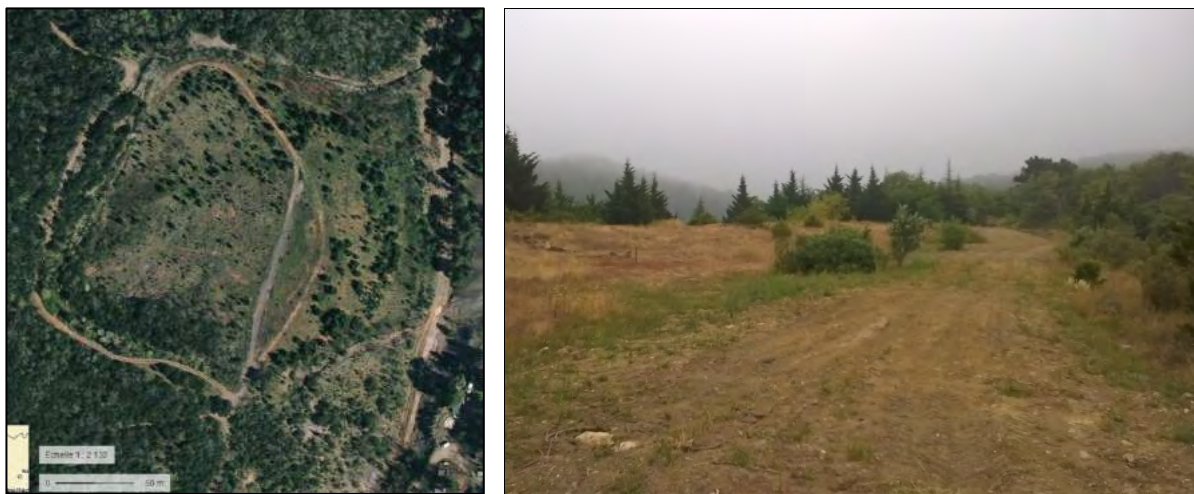
Photographies 1 et 2 : Dépôt de résidus de traitement au nord du carreau de mine de Pallières

Le traitement du minerai sur le carreau de la mine de Pallières dans la laverie moderne a produit près d'un million de tonnes de déchets, majoritairement stockés au niveau d'un bassin créé en partie nord de l'ancien carreau (Photographies 1 et 2).

Les résidus étaient évacués par voie hydraulique grâce à une pompe à pulpe et une tuyauterie jusqu'au bassin de décantation situé au nord de la laverie face au puits n°3, dans la partie amont du ruisseau d'Aiguesmortes. Ce bassin s'étend sur 3 hectares.

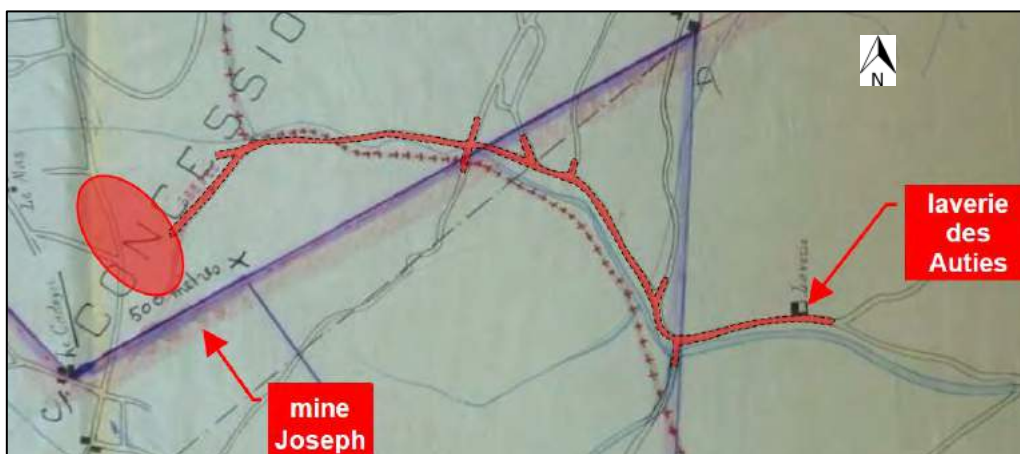
Figure 24 : Localisation de la laverie des Autiés et de la voie charretière reliant la mine Joseph à cette installation (source : archives DREAL 6.5.4)

En 1858, la Préfecture du Gard a accordé l'autorisation d'occupation d'une parcelle (actuellement n°556 du lieu-dit Paleyrolles) pour l'établissement d'une voie charretière, destinée à relier la mine Joseph aux futurs ateliers de préparation mécanique que la compagnie allait établir en bordure de la rivière Ourne (Figure 24). Il s'agit de la laverie Joseph ou dite des Autiés, située à 1 600 m en aval de la mine Joseph, et exploitée jusqu'en 1875. Cette ancienne laverie est indiquée sur les Photographies 3 et 4.

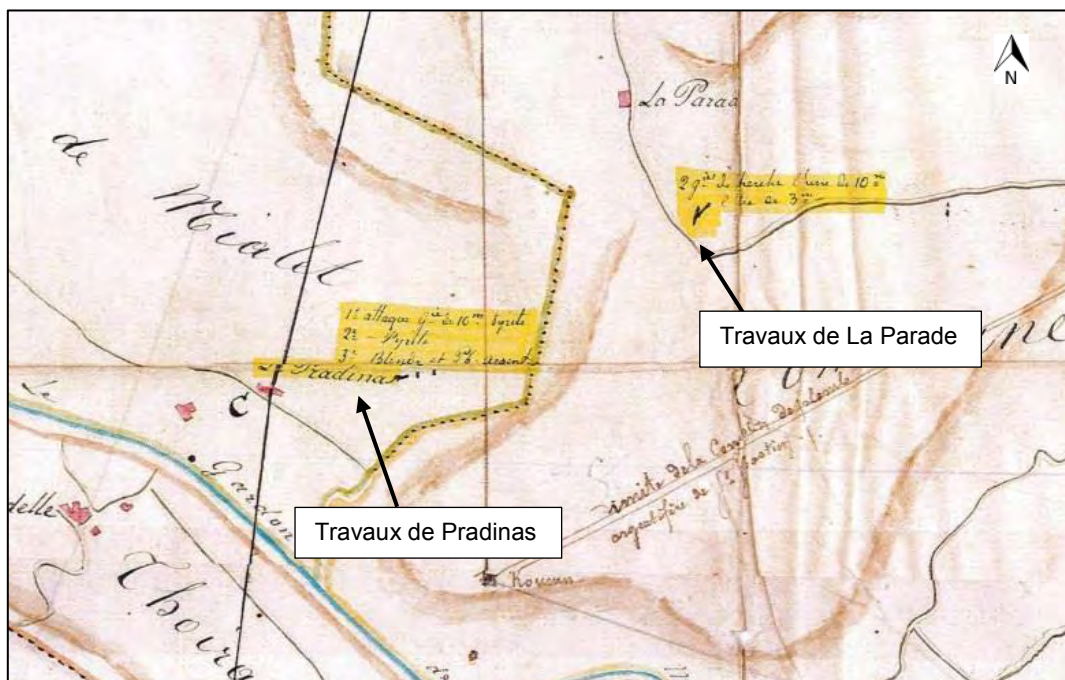
Figure 26 : Localisation des travaux à La Parade et au Pradinas (source : archives DREAL 6.5.5)

Concession	Informations historiques
<p>Adams</p>	<p>05 mai 1855, institution de la concession des mines de pyrite de fer des Adams.</p> <p>À partir de 1857, le gisement de pyrite est exploité en galeries et grattages de surface sur les sites de Pradinas (Figure 26) et de La Baraquette (Figure 27).</p> <p>1863 : la concession des Adams est cédée à la Société des Mines et Usines de Pallières, qui transforme le moulin des Adams en « soufflerie pour l'aérage des travaux souterrains et installation de broyage du minerai ».</p> <p>Entre 1879 et 1883 : travaux souterrains sur le secteur de Pradinas.</p> <p>1898 : tentative d'exploitation à Pradinas par la Société Austro-Belge. Non concluante.</p> <p>Travaux exécutés entre 1951 et 1955 :</p> <ul style="list-style-type: none"> ○ la Parade : un travers banc et une galerie en direction ont été ouverts pour rechercher la pyrite dans le Trias. Ces travaux n'ont rien donné ; ○ Pradinas : sur le versant opposé de la montagne de La Parade, à 200 m environ du mas de Pradinas, une tranchée a été creusée en rive gauche du Valat ; ○ les Adams : sur la route d'Anduze à Saint-Jean-du-Gard, une galerie fut ouverte près de la rivière et une autre au niveau de la route, sans pouvoir être exploitées ; ○ la Baraquette / le Serre : à 500 m du moulin des Adams, le long de la RD 907, dans un ravin, une galerie de 5 m et deux attaques à ciel ouvert ont été réalisées.

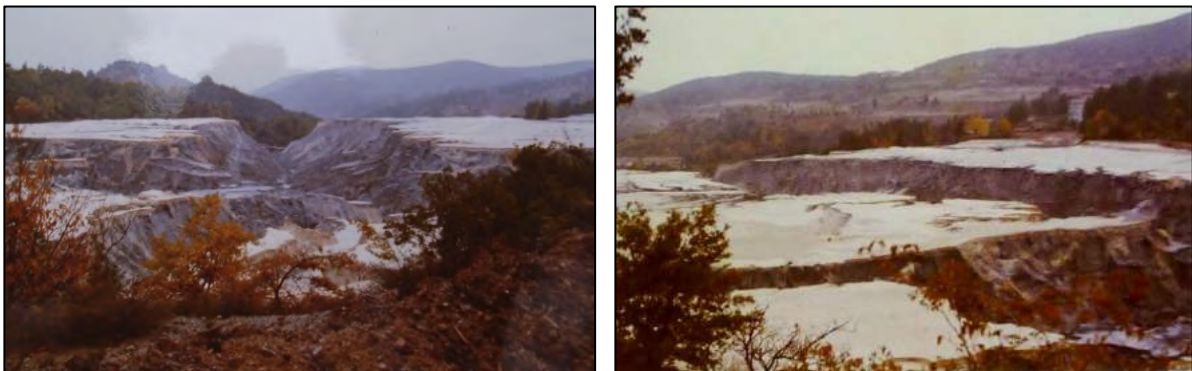
Photographies 6 et 7: Vues de la crevasse principale et d'une crevasse latérale apparue suite aux épisodes cévenols de l'automne 1976 (archives DREAL 5.4.10)

Le 25 octobre 1976, un nouvel épisode cévenol affecte le site. Des brèches se creusent dans les digues (Photographies 6 et 7), entraînant une très forte érosion du dépôt.

Au final, à la suite de forts orages survenus en septembre et octobre 1976, environ 300 000 t de résidus de traitement ont été emportés dans un torrent de boue recouvrant de sables à sulfures les prairies en bordure de l'Amous.

Le 11 septembre 1976, suite à un épisode orageux particulièrement marqué, une partie des digues n°1 et n°2 s'effondre. Un volume important de matériaux est emporté, estimé entre un à deux tiers du dépôt en amont de la digue n°1. Une poche d'eau d'environ 100 000 m³ remplit une crevasse qui s'est formée dans le dépôt amont en raison de l'effondrement d'une cheminée d'évacuation et du colmatage du collecteur souterrain. La Direction Départementale de l'Agriculture (DDA) décide d'engager des travaux d'urgence : pompage de la poche d'eau, reconstitution des canaux de drainage latéral.

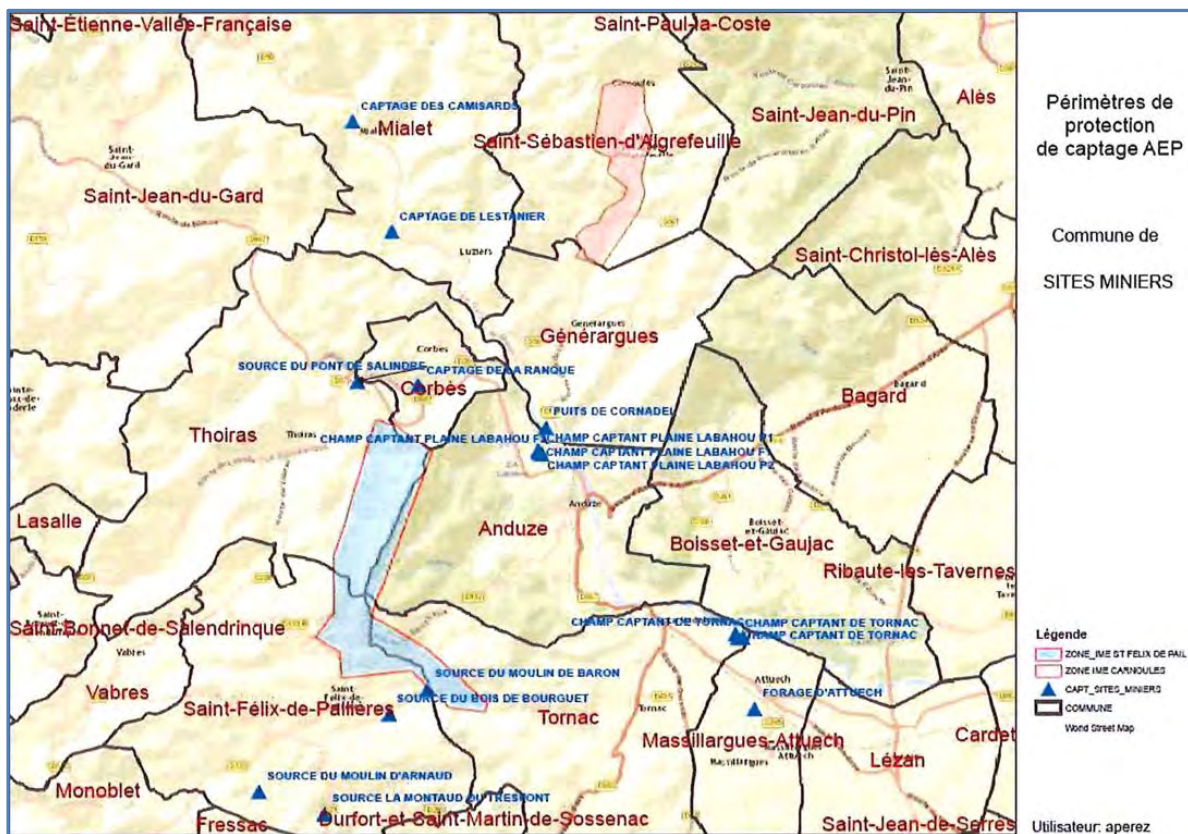
Figure 46 : Localisation des captages AEP du secteur (source : document ARS30)

La localisation des captages AEP se trouve sur la Figure 46 suivante.

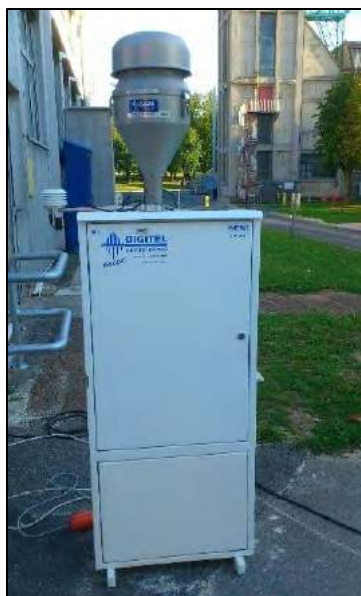
Photographie 8 : Exemple de préleveurs PM₁₀ - Air ambiant extérieur (source : rapport INERIS DRC-18-162397-00395A)

Chaque préleveur est équipé d'une turbine qui aspire l'air (Photographie 8). L'air passe au travers d'une tête de coupure PM₁₀, qui est un système ne laissant passer que les particules dont le diamètre aérodynamique est inférieur à 10 µm. Les particules sont ensuite piégées sur un filtre en quartz taré au préalable au laboratoire de l'INERIS.

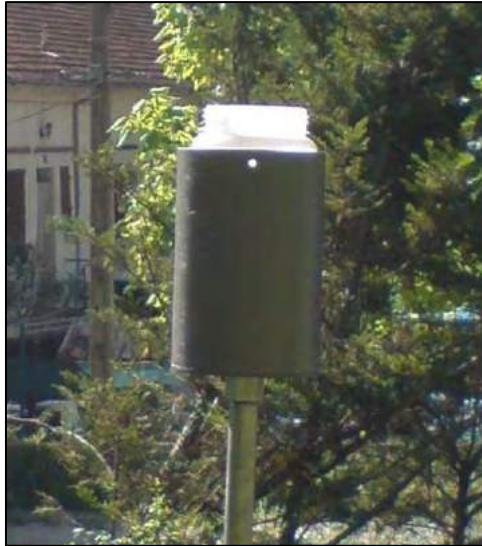
Photographie 9 : Collecteur en PEHD²¹ pour les métaux (source : rapport INERIS DRC-18-162397-00395A)

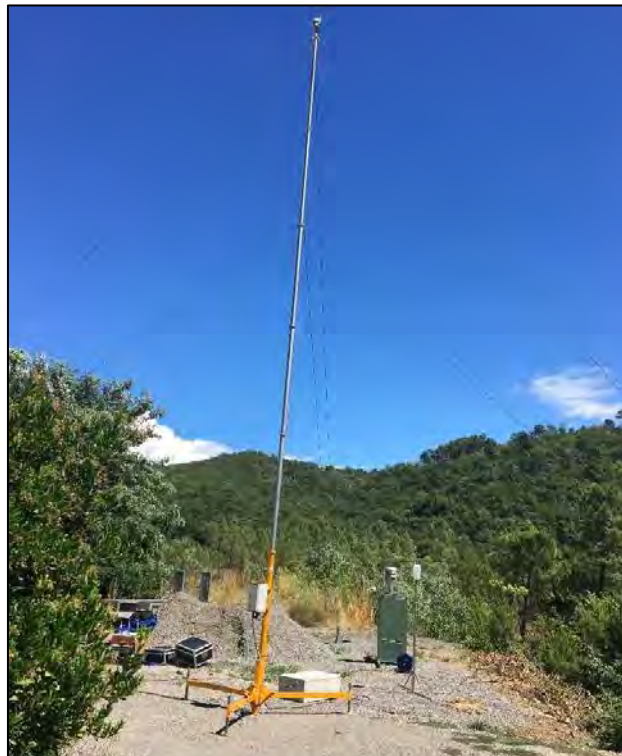
Photographie 10 : Exemple d'implantation de station météorologique (source : rapport INERIS DRC-18-162397-00395A)

Enfin, au moins une station météorologique répondant aux standards Météo France pour la mesure du vent a été mise en place sur le site pendant toute la durée des campagnes de mesures (Photographie 10). Ceci a permis le suivi en continu des conditions météorologiques locales : vent (direction et vitesse à 10 m), pluviométrie, température, pression et humidité relative.

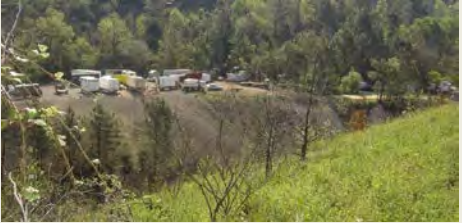
V20	Haldes dits du GFA Dépôts de matériaux de creusement et d'extraction (surface 2 hectares). Matériaux hétérogènes fins à grossiers. Matériaux à nu.

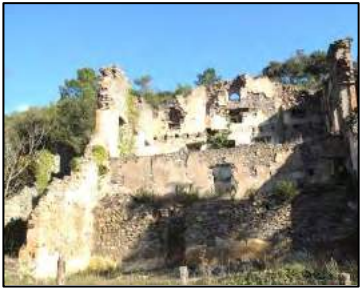
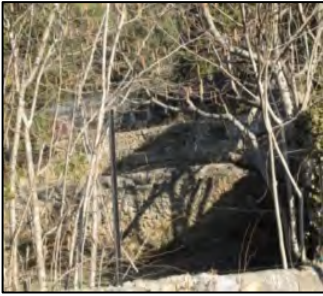
SECTEUR	COMMUNE	TYPE	N°EDA	SOURCE DE CONTAMINATION RELEVÉE	PHOTOGRAPHIES
Laverie des Autiés	Tornac	Résidus de traitement	V76	<p>Présence de résidus depuis le premier niveau de restanques au-dessus du bassin de la source jusqu'à la ruine en bord de route. Anciens bassins de décantation.</p> <p>Teneurs très importantes en plomb et en arsenic (plusieurs %).</p> <p>Surface impactée : 1 200 m².</p>

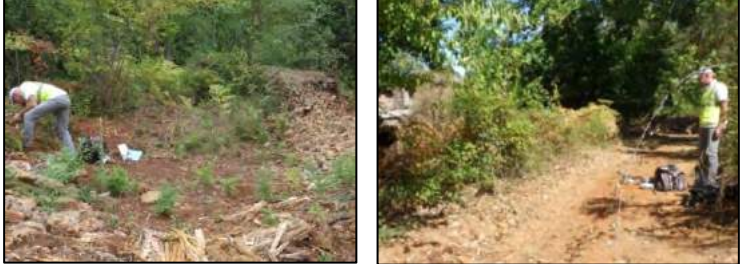
SECTEUR	COMMUNE	TYPE	N°EDA	SOURCE DE CONTAMINATION RELEVÉE	PHOTOGRAPHIES
Mine de la Baraquette	Corbès	Travaux miniers	-	<p><u>Indice de travaux</u> : galeries signalées en bibliographie (non retrouvées sur le terrain).</p> <p>Du fait d'une topographie chahutée et d'une végétation dense et impénétrable, aucun dépôt franc de matériaux ou de zone de grattage de surface n'a pu être repéré.</p> <p>Zone de travaux potentiels : 1 hectare.</p> <p>Teneurs importantes en métaux et métalloïdes, de l'ordre de :</p> <ul style="list-style-type: none"> ○ 410 à 2 370 mg/kg en plomb ; ○ 120 à 674 mg/kg en arsenic ; ○ 240 à 7 740 mg/kg en zinc ; ○ 4 à 30% en fer. <p>Teneurs modérées : cadmium (27 mg/kg) et antimoine (97 mg/kg).</p>

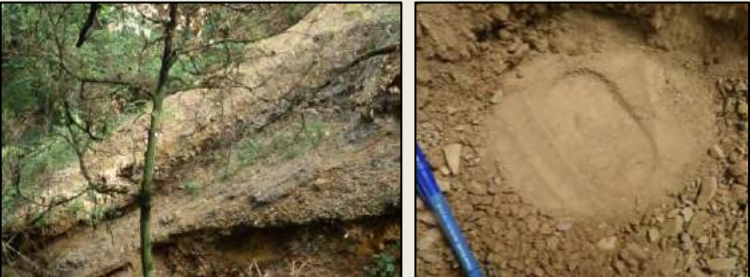
Mine du Serre	Corbès	Travaux miniers et dépôt de matériaux	V59	<p><u>Indice de travaux</u> :</p> <p>Dépôt de matériaux de creusement dans un ravin, en contrebas immédiat d'une galerie.</p> <p>Dépôt en grande partie emporté lors de l'épisode pluvieux de 2002.</p> <p>Matériaux fins à grossiers. Matériaux à nu. Pente très forte.</p> <p>Surface : 500 m², épaisseur de plusieurs mètres.</p> <p>Dépôt sensible à l'érosion par la pluie et le sapement hydraulique (départ constaté de matériaux dans le ravin).</p> <p>Teneurs importantes en métaux et métalloïdes, de l'ordre de :</p> <ul style="list-style-type: none"> ○ 200 à 4 000 mg/kg en plomb ; ○ 150 à 1 300 mg/kg en arsenic ; ○ 150 mg/kg à 1% en zinc ; ○ 10 mg/kg en mercure ; ○ 2 à 15% en fer. <p>Teneur modérée : antimoine (162 mg/kg).</p>

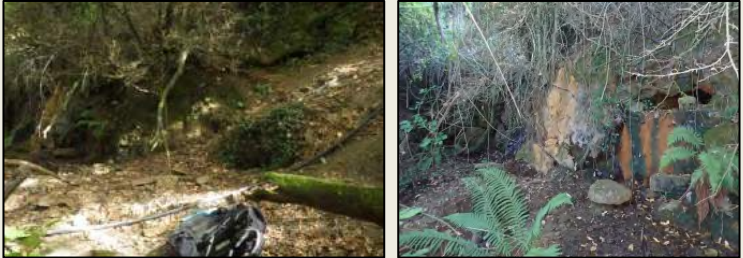
Plateforme devant galerie	-	<p><u>Indice de travaux</u> : galerie</p> <p>Aucun dépôt de matériaux de creusement, ou zone d'anciens travaux de surface, n'ont pu être repérés sur cette zone.</p> <p>Sols hétérogènes grossiers à fins.</p> <p>Teneurs faibles à fortes en métaux et métalloïdes, de l'ordre de :</p> <ul style="list-style-type: none"> ○ 380 mg/kg en plomb ; ○ 185 mg/kg en arsenic ; ○ 1 800 mg/kg en zinc ; ○ 7% en fer.

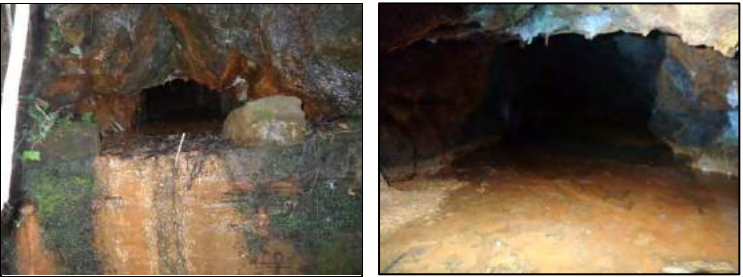
Mine du Serre	Corbès	Emergence minière	-	<p>Galerie aval du Serre.</p> <p>Caractéristiques :</p> <ul style="list-style-type: none"> ○ débit inférieur à 0,1 m³/h en étiage, et inférieur à 2 m³/h en hautes-eaux ; ○ pH variant de 7 à 8,2 et conductivité modérée ; ○ présence d'oxyhydroxydes ; ○ concentrations faibles sur eaux brutes (maximum 2 µg/l en plomb et 2,4 µg/l en arsenic) qui diminuent encore sur eaux filtrées à 0,45 µm. <p>Teneurs modérées à élevées dans les sédiments, de l'ordre de :</p> <ul style="list-style-type: none"> ○ 360 mg/kg en plomb ; ○ 530 mg/kg en arsenic ; ○ 1 % en zinc ; ○ 50% en fer.

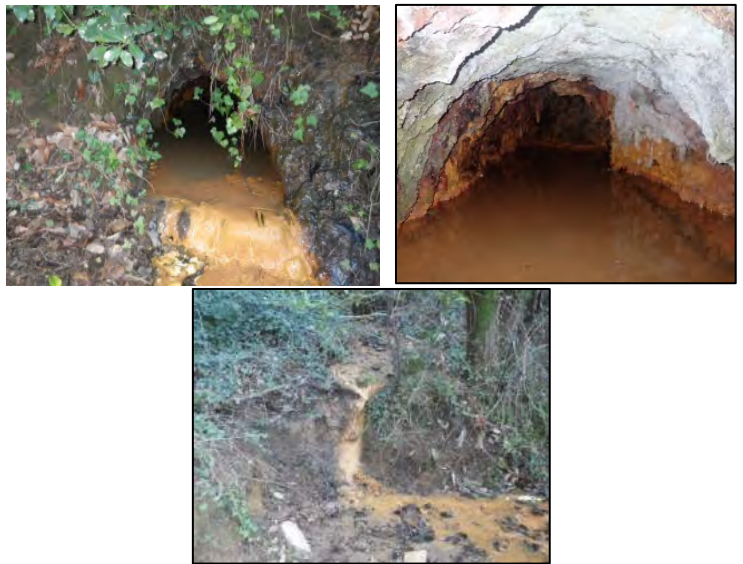
<p>Galerie en amont dans le versant</p> <p>Caractéristiques :</p> <ul style="list-style-type: none"> ○ débit quasi nul en étiage, et inférieur à 1 m³/h en hautes-eaux ; ○ pH de 4 en période pluvieuse et conductivité modérée ; ○ présence d'oxyhydroxydes ; ○ concentrations élevées sur eaux brutes (11 µg/l en plomb et 19 µg/l en arsenic) qui diminuent sur eaux filtrées à 0,45 µm (4 µg/l en plomb et 1 µg/l en arsenic) → éléments surtout sous forme particulaire ; ○ concentration élevée en cadmium sur eaux brutes (8 µg/l) qui restent identiques sur eaux filtrées à 0,45 µm → cadmium sous forme dissoute. <p>Drainage minier acide expliqué par la présence de sulfures (pyrite) liée à la minéralisation jointe au caractère non carbonaté des eaux.</p>

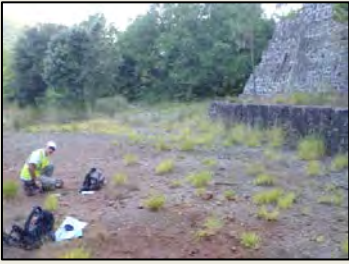
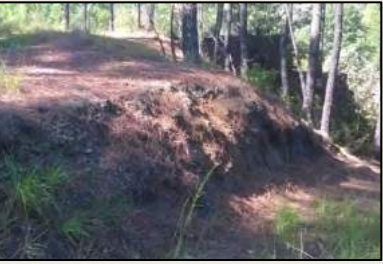
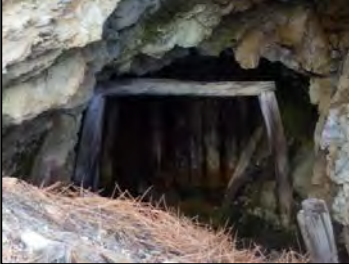
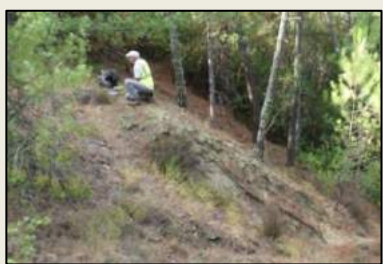
SECTEUR	COMMUNE	TYPE	N°EDA	SOURCE DE CONTAMINATION RELEVÉE	PHOTOGRAPHIES
Mine du Pradinas		Travaux miniers et haldes	V26, V27, V28	<p><u>Au niveau de la plateforme en pied de versant :</u> Haldes de matériaux de creusement et d'exploitation de granulométrie hétérogène. Matériaux à nu. Surface (dépôt et plateforme) estimée : 2 000 à 3 000 m². Dépôt sensible à l'érosion par la pluie.</p> <p><u>En amont dans le versant :</u> Haldes de matériaux de creusement et d'exploitation de granulométrie hétérogène. Matériaux à nu. Surface (dépôt et plateforme) estimée : 500 à 800 m². Dépôt sensible à l'érosion par la pluie.</p> <p>Teneurs importantes en métaux et métalloïdes, de l'ordre de :</p> <ul style="list-style-type: none"> ○ 6 300 mg/kg à 6% en plomb ; ○ 540 à 6 800 mg/kg en arsenic ; ○ 5 100 mg/kg à 5% en zinc ; ○ 13 mg/kg en mercure ; ○ 6 à 13% en fer. <p>Teneur modérée : antimoine (138 mg/kg).</p>

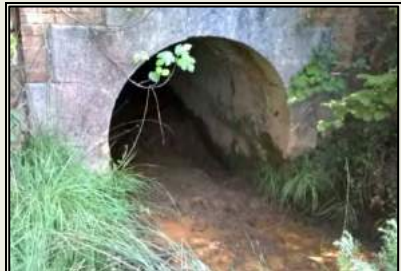
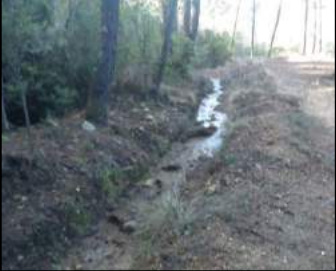
Emergence minière	-	<p>Galerie aval du Pradinas. Caractéristiques :</p> <ul style="list-style-type: none"> ○ débit inférieur à 0,1 m³/h en étiage, et inférieur à 2 m³/h en hautes-eaux ; ○ pH variant de 6,3 à 8 et conductivité modérée ; ○ en étiage, concentrations très élevées sur eaux brutes (460 µg/l en plomb, 35 µg/l en cadmium, 40 µg/l en arsenic, 10 mg/l en fer et en zinc) qui restent élevées sur eaux filtrées à 0,45 µm (25 µg/l en arsenic, 20 µg/l en cadmium et 5 mg/l en zinc) → éléments sous forme particulaire et dissoute ; ○ en hautes-eaux, concentrations élevées sur eaux brutes (45 µg/l en plomb, 21 µg/l en cadmium et 7 mg/l en zinc) qui décroissent sur eaux filtrées à 0,45 µm (3 µg/l en plomb, 17 µg/l en cadmium et 5 mg/l en zinc). Teneurs faibles en arsenic sur brut et filtré. <p>Le caractère carbonaté des eaux peut expliquer la neutralité du pH par effet tampon.</p> <p>Teneurs élevées dans les sédiments, de l'ordre de :</p> <ul style="list-style-type: none"> ○ 2 000 mg/kg en plomb ; ○ 400 mg/kg en arsenic ; ○ 77 mg/kg de cadmium ; ○ 4 % en zinc ; ○ 10% en fer.

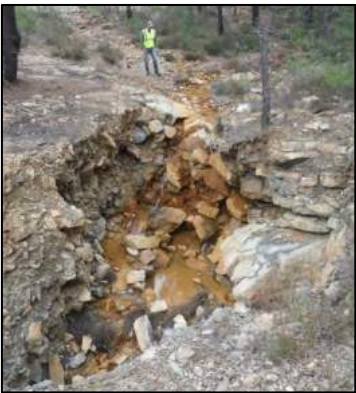
Emergence minière	-	<p>Perte et résurgence au niveau des anciennes MCO.</p> <p>Caractéristiques :</p> <ul style="list-style-type: none"> ○ aucun écoulement en étiage, et débit estimé entre 5 et 10 m³/h en période pluvieuse (mars 2018) ; ○ pH très acide (2,6 à 3,6) et conductivité très élevée ; ○ concentrations très élevées sur eaux brutes (422 µg/l en plomb, 77 µg/l en cadmium, 645 µg/l en arsenic, 14 mg/l en zinc) qui restent similaires sur eaux filtrées à 0,45 µm → éléments essentiellement sous forme dissoute ; ○ phénomène de drainage minier acide. <p>Teneurs élevées dans les sédiments, de l'ordre de :</p> <ul style="list-style-type: none"> ○ 4 600 mg/kg en plomb ; ○ 4 110 mg/kg en arsenic.

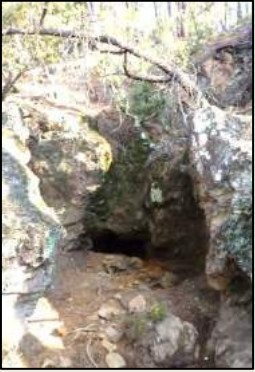
<p><u>Emergence 2 :</u> Caractéristiques :</p> <ul style="list-style-type: none"> ○ aucun écoulement en étiage, et débit inférieur à 1 m³/h en période pluvieuse (mars 2018) ; ○ pH très acide de 3,2 et conductivité modérée ; ○ concentrations faibles à élevées sur eaux brutes (6 µg/l en plomb, 3 µg/l en cadmium, 19 µg/l en arsenic et 3 mg/l en cuivre) qui restent similaires sur eaux filtrées à 0,45 µm → éléments essentiellement sous forme dissoute ; ○ présence d'oxyhydroxydes. <p>Teneurs modérées à élevées dans les sédiments, de l'ordre de :</p> <ul style="list-style-type: none"> ○ 260 mg/kg en plomb ; ○ 2 100 mg/kg en arsenic ; ○ 100 mg/kg en antimoine ; ○ 910 mg/kg en cuivre ; ○ 33% en fer.

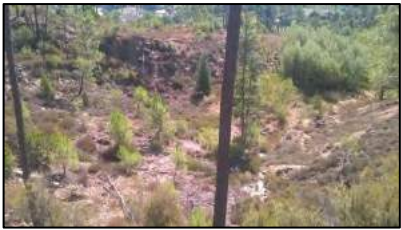
SECTEUR	COMMUNE	TYPE	N°EDA	SOURCE DE CONTAMINATION RELEVÉE	PHOTOGRAPHIES
Mine Lacoste	Généralgues	Travaux de surface et dépôts de matériaux	V60	<p>Indices de travaux : plateforme, zone de creusement et dépôt de matériaux de creusement et d'extraction.</p> <p>Matériaux fins à grossiers. Matériaux à nu.</p> <p>Surface concernée par les travaux et dépôt : 11 000 m².</p> <p>Teneurs faibles à élevées en métaux et métalloïdes, de l'ordre de :</p> <ul style="list-style-type: none"> ○ 380 à 6 300 mg/kg en plomb ; ○ 200 à 985 mg/kg arsenic ; ○ 70 à 470 mg/kg en zinc ; ○ 17 mg/kg en mercure. <p>Teneur modérée : antimoine (250 mg/kg).</p>

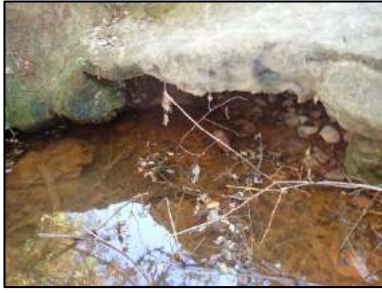
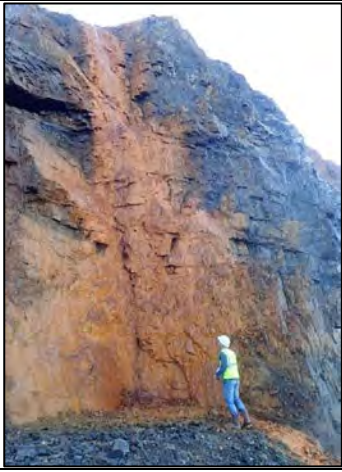
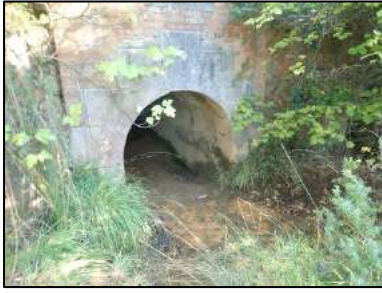
ESO_07 : Source du Bijoumet	ESO_09 : Emergence du TB de la Poudrière - Carrière la Ferrière	ESO_04 : Emergence - Pradinas

L'émergence du Pradinas (ESO_04) a un débit quasi nul, un pH de 6,3 et une conductivité modérée. Les eaux de cette émergence alimentent le Gardons de Mialet.

Sur le secteur du Serre, l'émergence (ESO_06) et la source aménagée (ESO_05) ont un débit quasi nul, un pH compris entre 7,3 et 7,5, et une conductivité modérée.

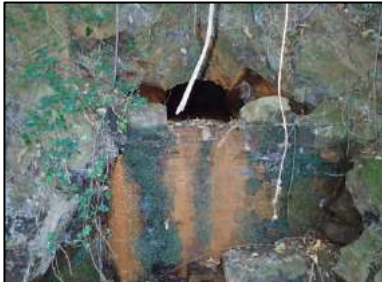
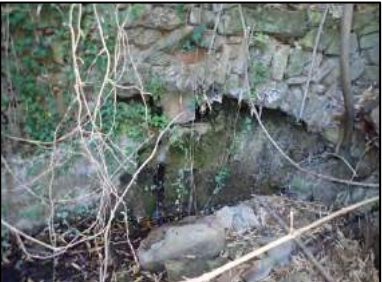
Photographies 14 et 15 : Points de prélèvements d'eaux souterraines sur le secteur Gardon de Saint-Jean en période d'étiage (source : GEODERIS, octobre 2017)

ESO_06 : Emergence – le Serre	ESO_05 : Source – bassin aménagé – le Serre

Sur le secteur du Serre, l'émergence aval (ESO_06) et la source aménagée (ESO_05) ont un débit inférieur à 2m³/h et un pH compris entre 7 et 8. L'émergence amont (ESO_14) a un débit inférieur à 1m³/h, un pH acide de 4,2. Les conductivités restent modérées.

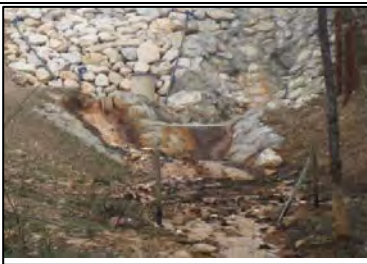
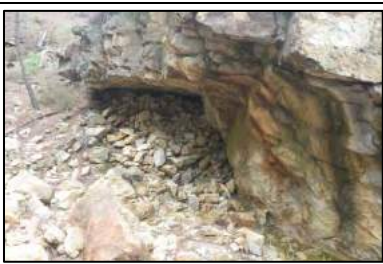
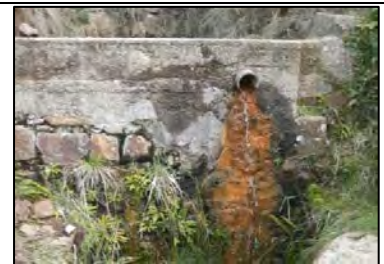
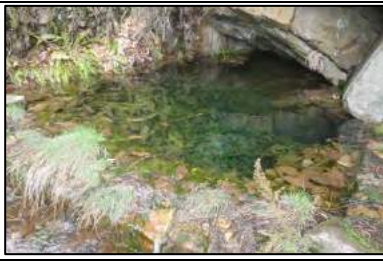
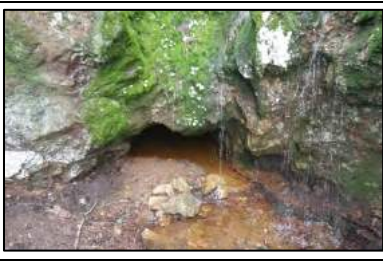
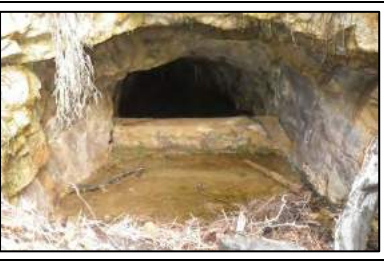
Photographies 17, 18, 19, 20, 21 et 22 : Points de prélèvements d'eaux souterraines sur le secteur Reigous en période de hautes-eaux (source : GEODERIS, mars 2018)

ESO_03 : Lixiviats – dépôt de résidus de traitement de Carnoulès	ESO_13 : Emergence – travaux MCO Carnoulès	ESO_02 : Emergence 1 - Nord-est Carnoulès

ESO_10 : Emergence 2 - Nord-est Carnoulès	ESO_11 : Emergence 3 - Nord-est Carnoulès	ESO_01 : Emergence – Mas d'Alzon

Les émergences du versant au nord-est de Carnoulès (ESO_02, ESO_10 et ESO_11) ont chacune un débit inférieur à 2 m³/h, un pH acide compris entre 3,2 et 5,5, et une conductivité faible ou modérée comprise entre 80 et 450 µS/cm.

Plus à l'est, l'émergence au Mas d'Alzon (ESO_01) a un débit inférieur à 2m³/h. Le pH acide relevé est du même ordre de grandeur qu'en étiage et la conductivité est plus modérée.

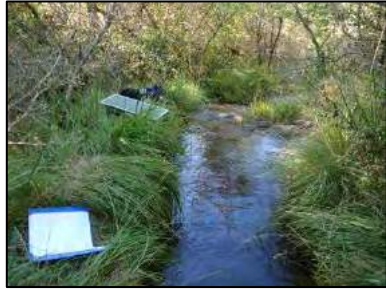
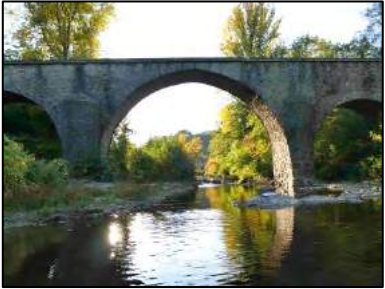
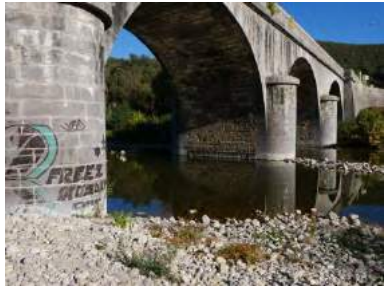
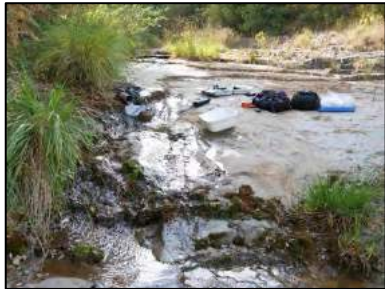
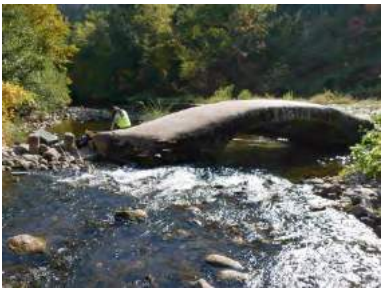
Photographies 39, 40, 41, 42, 43 et 44 : Points de prélèvements d'eaux superficielles sur le secteur Gardon de Saint-Jean en période d'étiage (source : GEODERIS, octobre 2017)

ESU_08 : Le Valat des Campels après sa confluence avec les eaux de la source du Bijournet	ESU_07 : La rivière Salindrenque après sa confluence avec le Valat des Campels	ESU_04 : La Gardon de Saint-Jean après sa confluence avec la rivière Salindrenque

ESU_06 : Le ruisseau d'Aiguesmortes - partie médiane	ESU_05 : Le Gardon de Saint-Jean après sa confluence avec le ruisseau d'Aiguesmortes	ESU_01 : Le Gardon de Saint-Jean après sa confluence avec le Gardon de Mialet, et avant sa confluence avec la rivière Amous

- après sa confluence avec le Gardon de Mialet qui draine les eaux de l'émergence du Pradinas, le Gardon de Saint-Jean a un débit de 2 000 m^3/h (ESO_01).

Enfin, le Valat des Arboussèdes (ESU_09) qui longe la carrière de la Ferrière sur sa partie sud et se jette dans le ruisseau d'Aiguesmortes est à sec en période d'étiage.

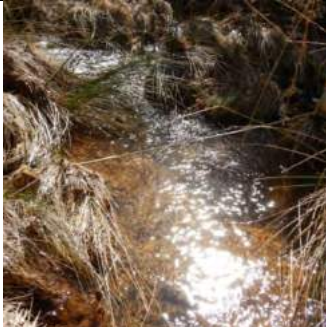
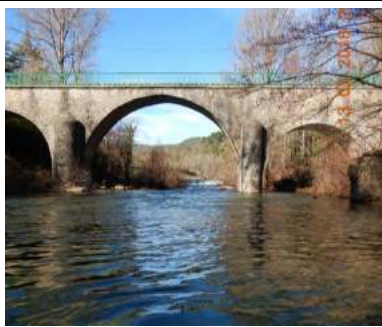
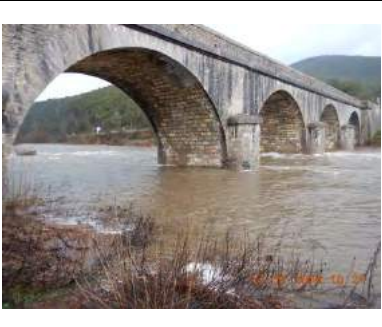
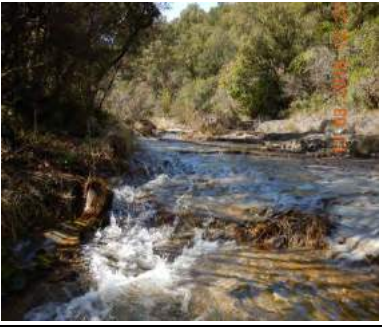
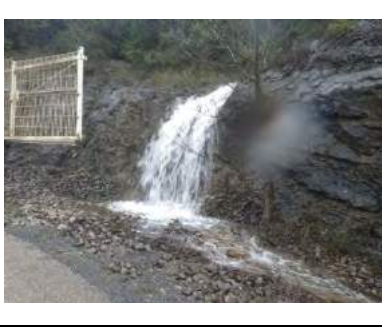
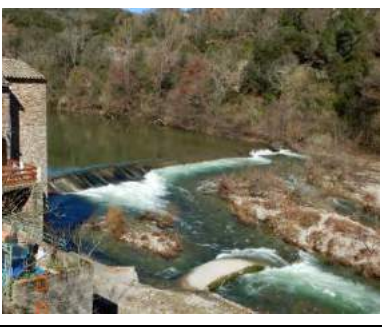
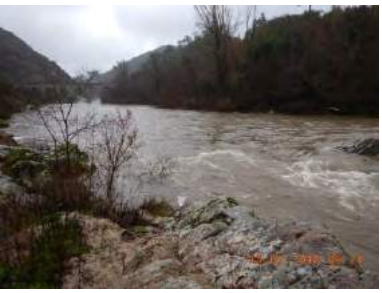
Photographies 53, 54, 55, 56, 57, 58 et 59 : Points de prélèvements d'eaux superficielles sur le secteur Gardon de Saint-Jean en période de hautes-eaux (source : GEODERIS, mars 2018)

ESU_08 : Le Valat des Campels après sa confluence avec les eaux de la source du Bijournet	ESU_07 : La rivière Salindrenque après sa confluence avec le Valat des Campels	ESU_04 : La Gardon de Saint-Jean après sa confluence avec la rivière Salindrenque

ESU_06 : Le ruisseau d'Aiguesmortes - partie médiane	ESU_09 : Le Valat des Arboussèdes - partie aval	ESU_05 : Le Gardon de Saint-Jean après sa confluence avec le ruisseau d'Aiguesmortes

ESU_01 : Le Gardon de Saint-Jean après sa confluence avec le Gardon de Mialet, et avant sa confluence avec la rivière Amous

- après sa confluence avec le Gardon de Mialet qui draine les eaux du Pradinas, le débit trop important du Gardon de Saint-Jean n'a pu être mesuré (ESO_01).

Enfin, le Valat des Arboussèdes (ESU_09) qui longe la carrière de la Ferrière sur sa partie sud indique un débit de 20 m³/h.

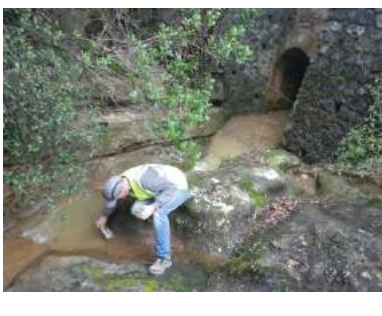
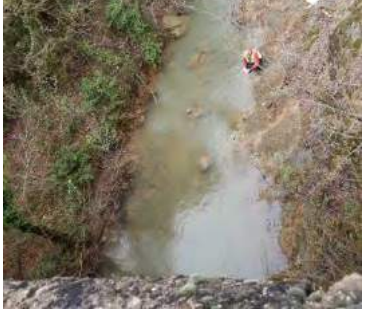
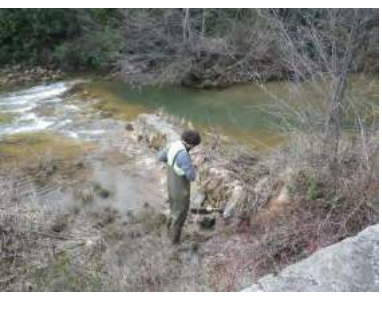
Photographies 60, 61 et 62 : Points de prélèvements d'eaux superficielles sur le secteur Ourne en période de hautes-eaux (source : GEODERIS, mars 2018)

<p>ESU_12 : Le ruisseau de Naville - partie aval</p>	<p>ESU_10 : Le ruisseau du Paleyrolle en aval des haldes de la Mine</p>	<p>ESU_11 : La rivière Ourne en aval de sa confluence avec le ruisseau du Paleyrolle et de la laverie des Autiés</p>

À l'aval de sa confluence avec le Paleyrolle et de l'ancienne laverie des Autiés, la rivière Ourne indique un débit élevé de 1 060 m³/h, et sa conductivité reste modérée (ESU_11).

Le ruisseau de Naville (ESU_12) qui était à sec en étiage, affiche un débit de 30 m³/h, et une conductivité modérée.

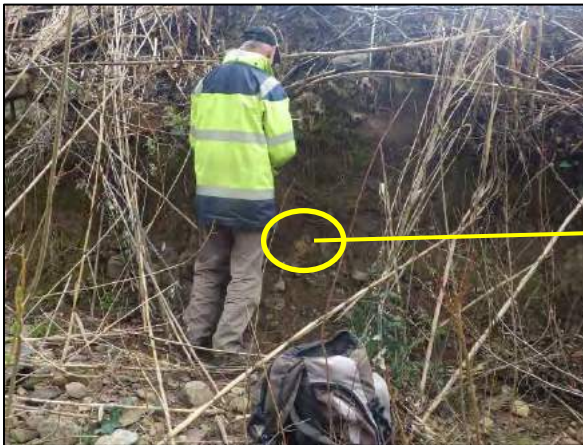
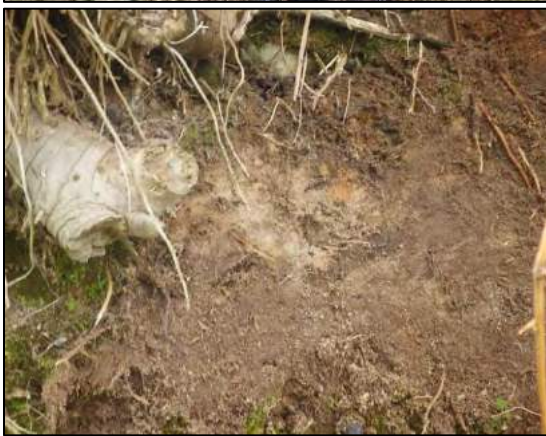
Photographies 65 et 66 : matériaux observés dans les sols de berge de la rivière Amous au niveau du Temple - point N824 (source : GEODERIS, mars 2018)

Par exemple, dans un talus de berge de la rivière Amous, le point de prélèvement N824 atteint 17 000 mg/kg en plomb, 3 400 mg/kg en arsenic et 1 100 mg/kg en zinc sur la tranche de sol comprise entre 90 et 100 cm de profondeur (Photographies 65 et 66). Les teneurs élevées en métaux et métalloïdes ainsi que la couleur et la granulométrie des matériaux observés laissent supposer qu'il s'agit très vraisemblablement de résidus de traitement. Sur ce point, ils forment une couche de plusieurs centimètres d'épaisseur.

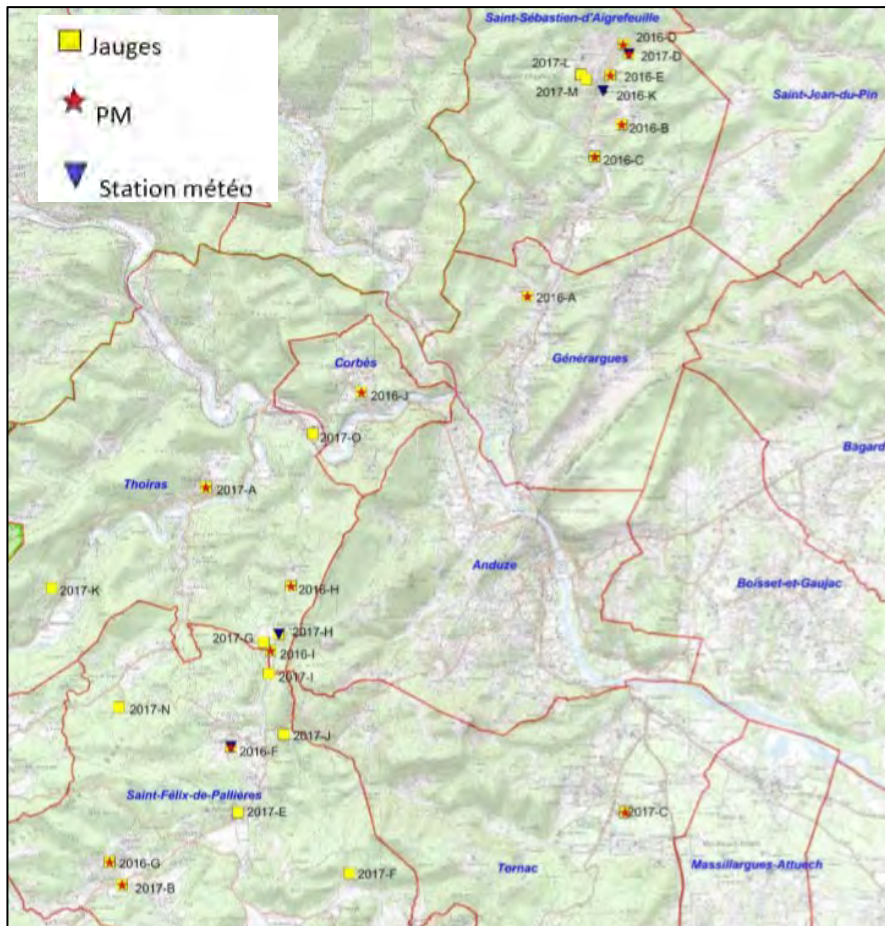
Figure 73 : Localisation des différents emplacements de mesure (Source : Paturel et al, 2018)

Pour les campagnes de 2016, dix emplacements ont été équipés chacun d'un préleveur actif des PM₁₀ à l'air ambiant et d'une jauge de collecte des dépôts atmosphériques. Pour la campagne de 2017, onze emplacements ont été équipés d'une jauge et quatre emplacements ont été équipés d'un préleveur actif des PM₁₀ à l'air ambiant et d'une jauge. Une station météorologique répondant aux standards Météo France pour la mesure du vent a été mise en place sur le site pendant toute la durée des campagnes de mesures. Ceci a permis le suivi en continu des conditions météorologiques locales : vent (direction et vitesse à 10 m), pluviométrie, température, pression et humidité relative.

Les emplacements de mesure retenus sont présentés sur la Figure 73.

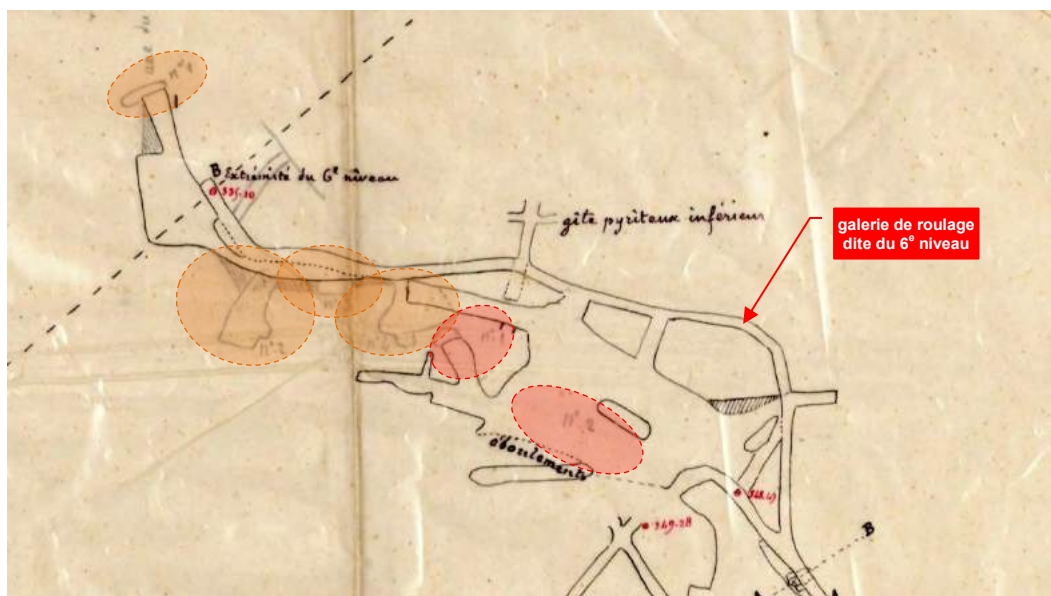
*mine Joseph, extrait du plan des travaux de 1874
(arch. DREAL 6.5.4, VAL-p-002)*

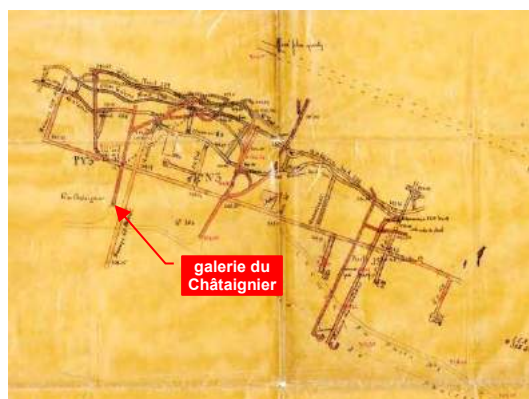
Des traçages furent effectués dans le toit en même temps que des recoupes poussées jusqu'au mur permirent de déterminer la puissance du gîte.

1931, Pallières-Gravouillère, galerie du Châtaignier
(arch. DREAL, CDP-p-039, extrait)

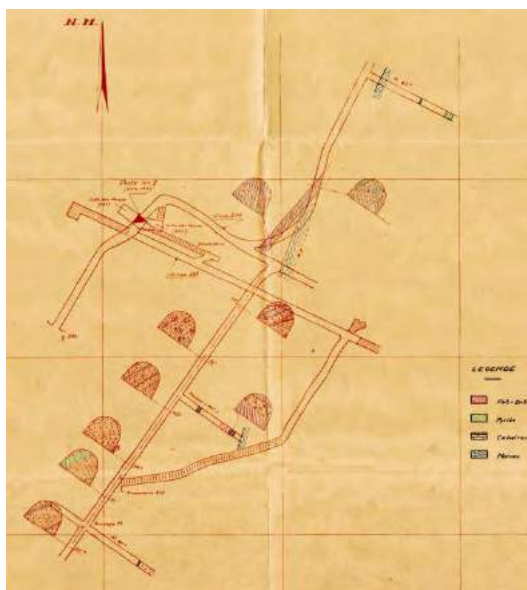
1945, mine de Pallières, puits n° 1, plan des travaux
(arch. DREAL 6.2.10, CDP-p-037)

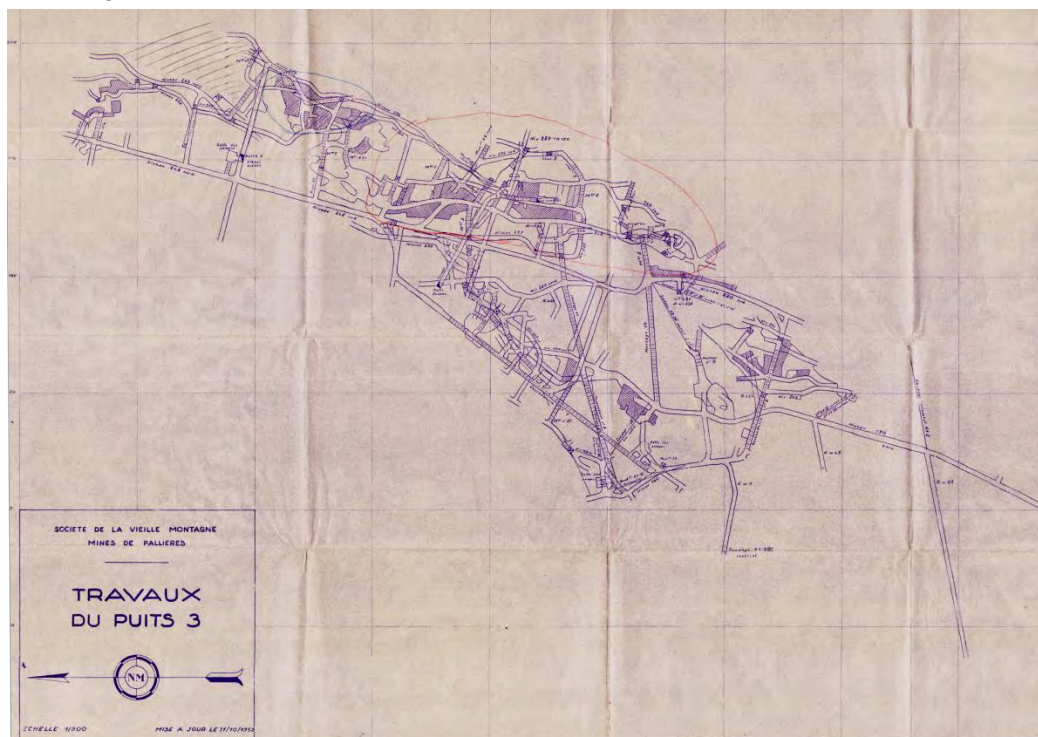
1952, Croix de Pallières, travaux du puits n° 3
(Arch. DREAL, CDP-p-035.)

Nos travaux jusqu'à ce jour, indépendamment des traçages de l'aval, ont porté sur des dépilages de piliers qui avaient été abandonnés à l'amont de 248 parce que trop pauvres (en réalité, ces minerais étaient surtout des mixtes pyriteux et n'étaient pas marchands tels quels ; ce n'est que depuis l'installation de la flottation qu'on peut les exploiter). Zone cerclée de rouge.

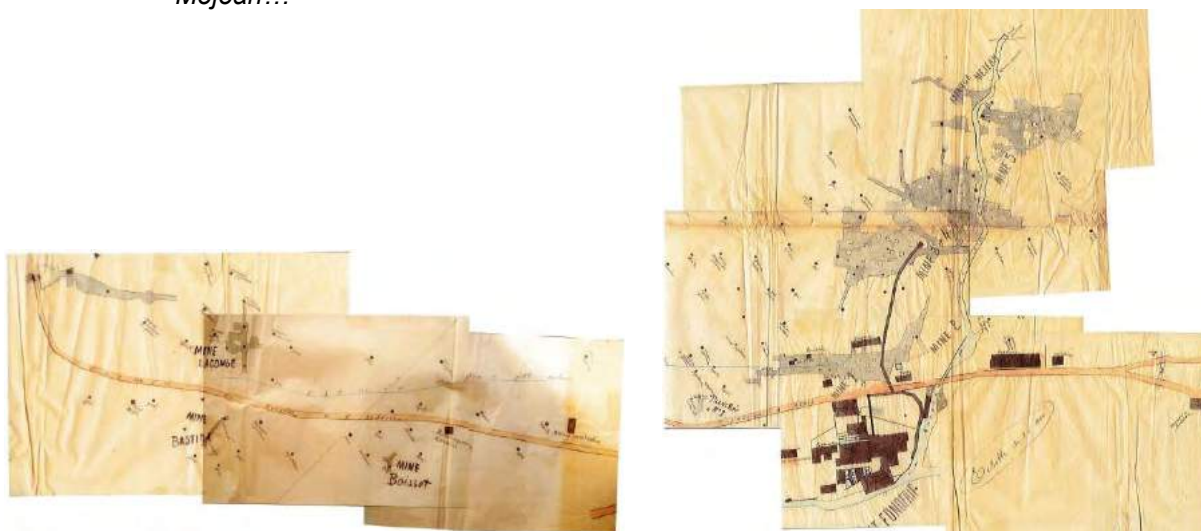
1877, plans d'exploitation de Carnoulès (doc ADEME - arch. DRIRE ?)

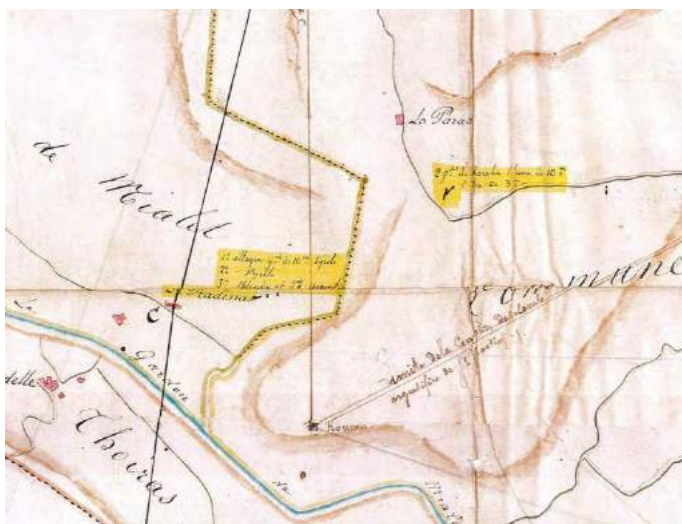
Travaux de la Parade : près du hameau de la Parade et à l'intérieur de la concession de plomb argentifère de St-Sébastien d'Aigrefeuille, un travers-bancs et une galerie en direction ont été ouvertes dans le Trias pour rechercher la pyrite de fer. Ces travaux n'ont rien trouvé.

travaux de la Parade et du Pradinas (extrait du plan de la concession des Adams, arch. DREAL 6.5.5)

Travaux du Pradinas : sur le versant opposé de la montagne de la Parade, près du hameau de Pradinas et à 110 m en dehors de la limite Ouest de la concession de St-Sébastien, on voit affleurer une couche de pyrite dans des grès qui reposent sur le granite et qui paraissent appartenir au Trias. La couche présente 0,50 m d'épaisseur exploitable. Elle est fortement mélangée de blende (rapport de M. Dupont [non retrouvé] sur la demande en concession).

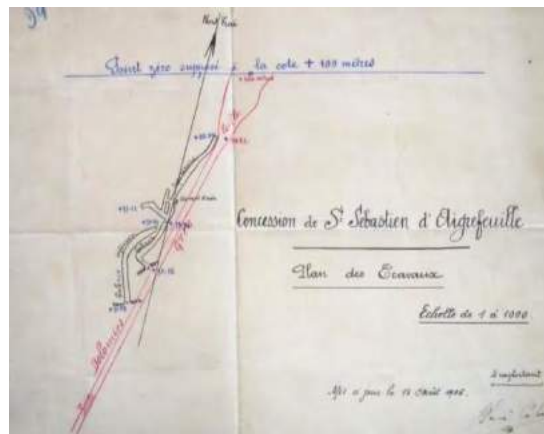
1906, travaux Pin, Vieille Montagne, Havemann, Cabanes
(doc ADEME - arch. DRIRE ?)

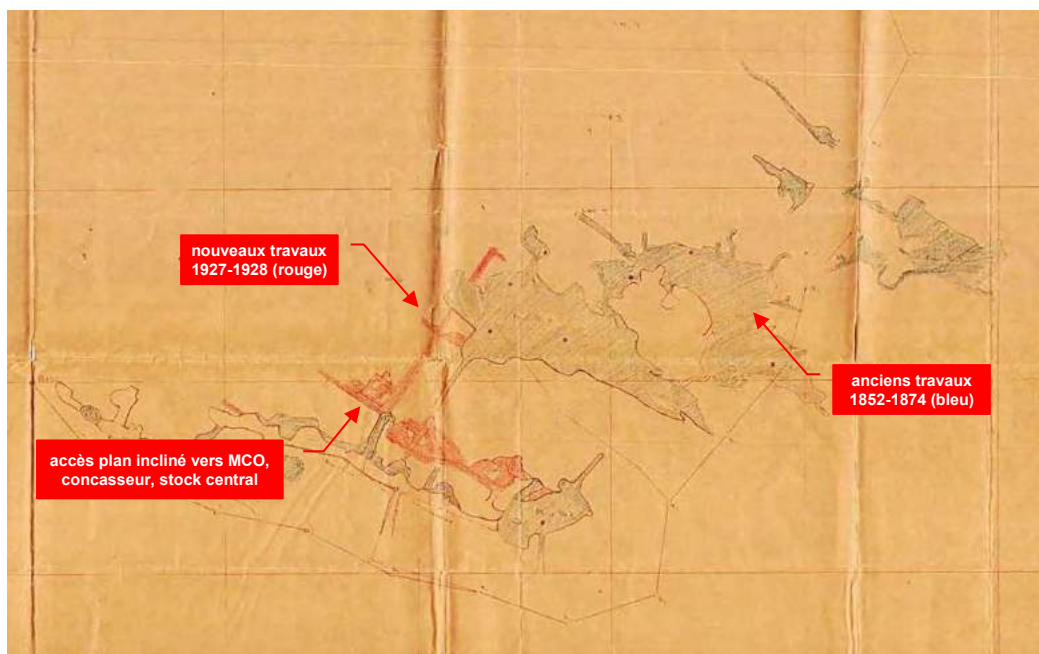
Sté des mines de SSA, plan des travaux réalisés depuis 1927 (arch. DREAL 5.4.7, SSA-088)

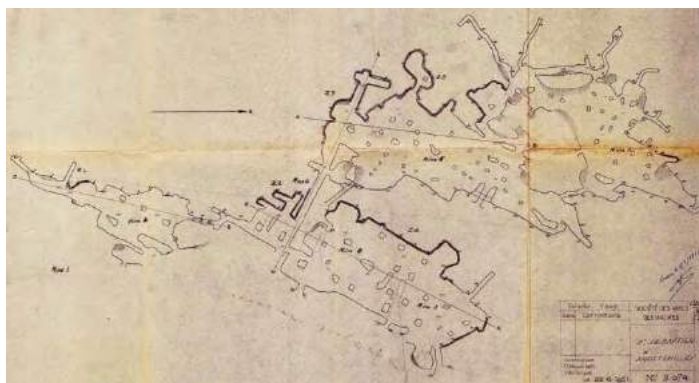
1951/06/29 : la SMMP procède à un relevé des anciens travaux souterrains

SMMP, plan des anciens travaux
(arch. DREAL 5.4.7, SSA-092)
