Etude sanitaire et environnementale sur les anciennes exploitations minières de La-Croix-de-Pallières et de Saint-Sébastien-d'Aigrefeuille (30) Rapport de synthèse

RAPPORT 2019/086DE – 19LRO24040

Date : 27/05/2019

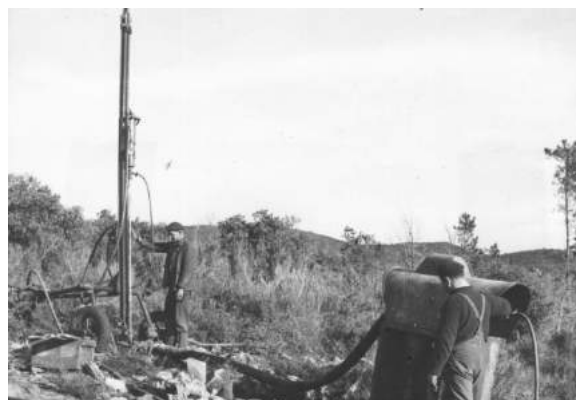
1959 : Ravin des Combettes : après des sondages carottés prometteurs réalisés en 1958-1959, une galerie de reconnaissance de 160 m de long a été creusée.

Pradinas : réouverture des 274 m de galeries réalisées par la Sté des Mines de St-Sébastien d'Aigrefeuille (1952-1954)¹¹⁰ et creusement de 60 m de nouvelles galeries. L'intérêt du gisement a été confirmé mais il n'y aura pas d'exploitation.

SSA, campagne de prospection, 1959 (arch. DREAL 5.4.9)

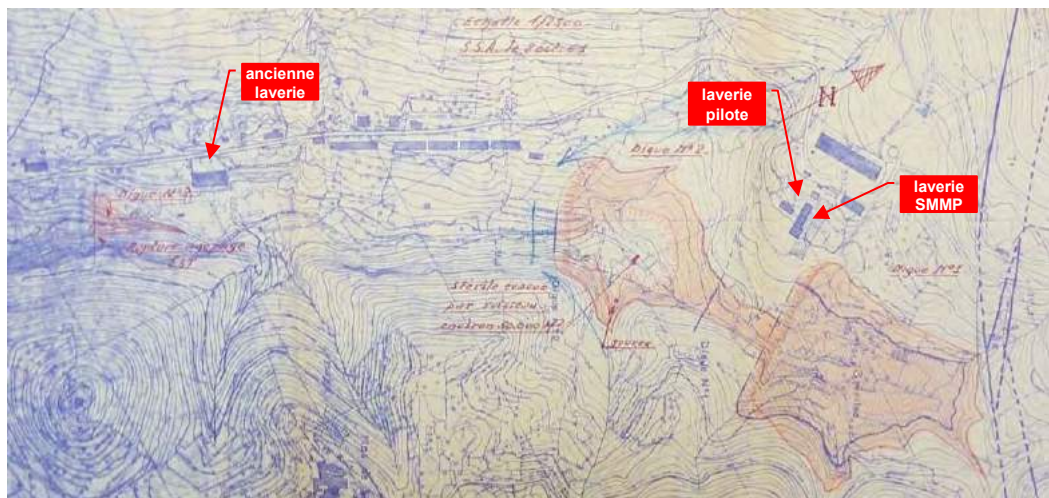
SMMP, plan des 3 bassins de décantation après la rupture de 1961 (arch. DREAL 5.4.10, SSA-044)

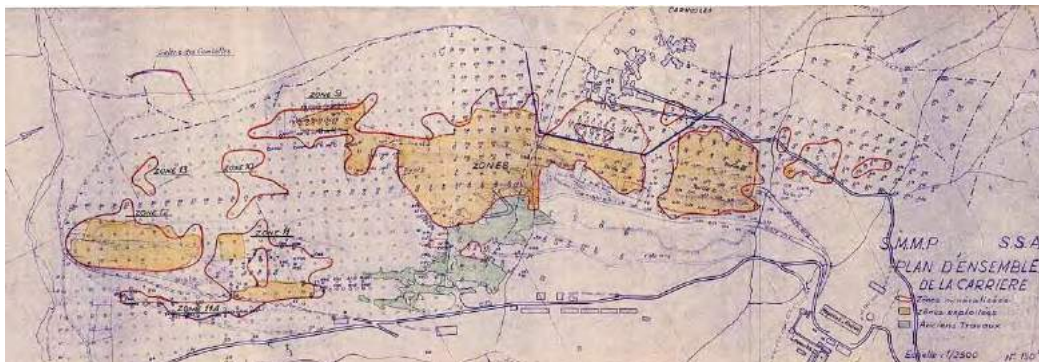
SMMP, plan des vieux travaux et des zones en cours d'exploitation (arch. DREAL 5.5.4, SSA-102)

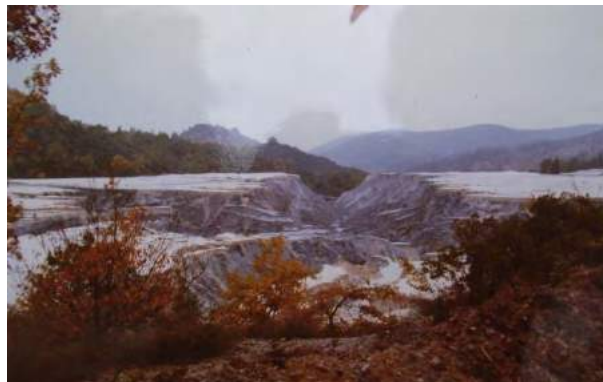
photo n° 2 : vue en long de la crevasse principale de la digue n° 1 (26/10/1976)
(Arch. DREAL 5.4.10)

photo n° 7 : digue n° 1.
Vue de la crevasse principale et d'une crevasse latérale,
(Arch. DREAL 5.4.10)

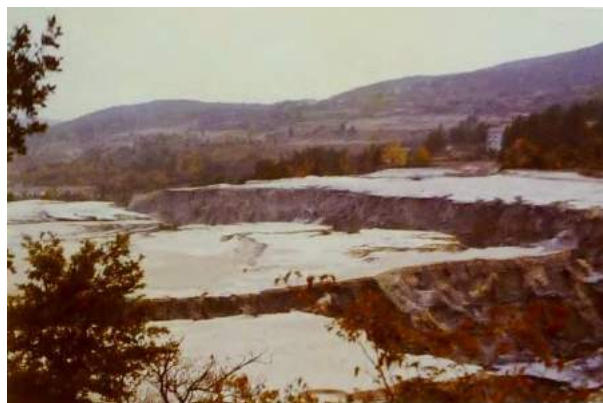
“On remarque la brèche qui s'est ouverte dans le front de la digue n° 2”.

photo n° 11 : digues n° 1 et 2.
Vue des fronts de digue.
(Arch. DREAL 5.4.10)

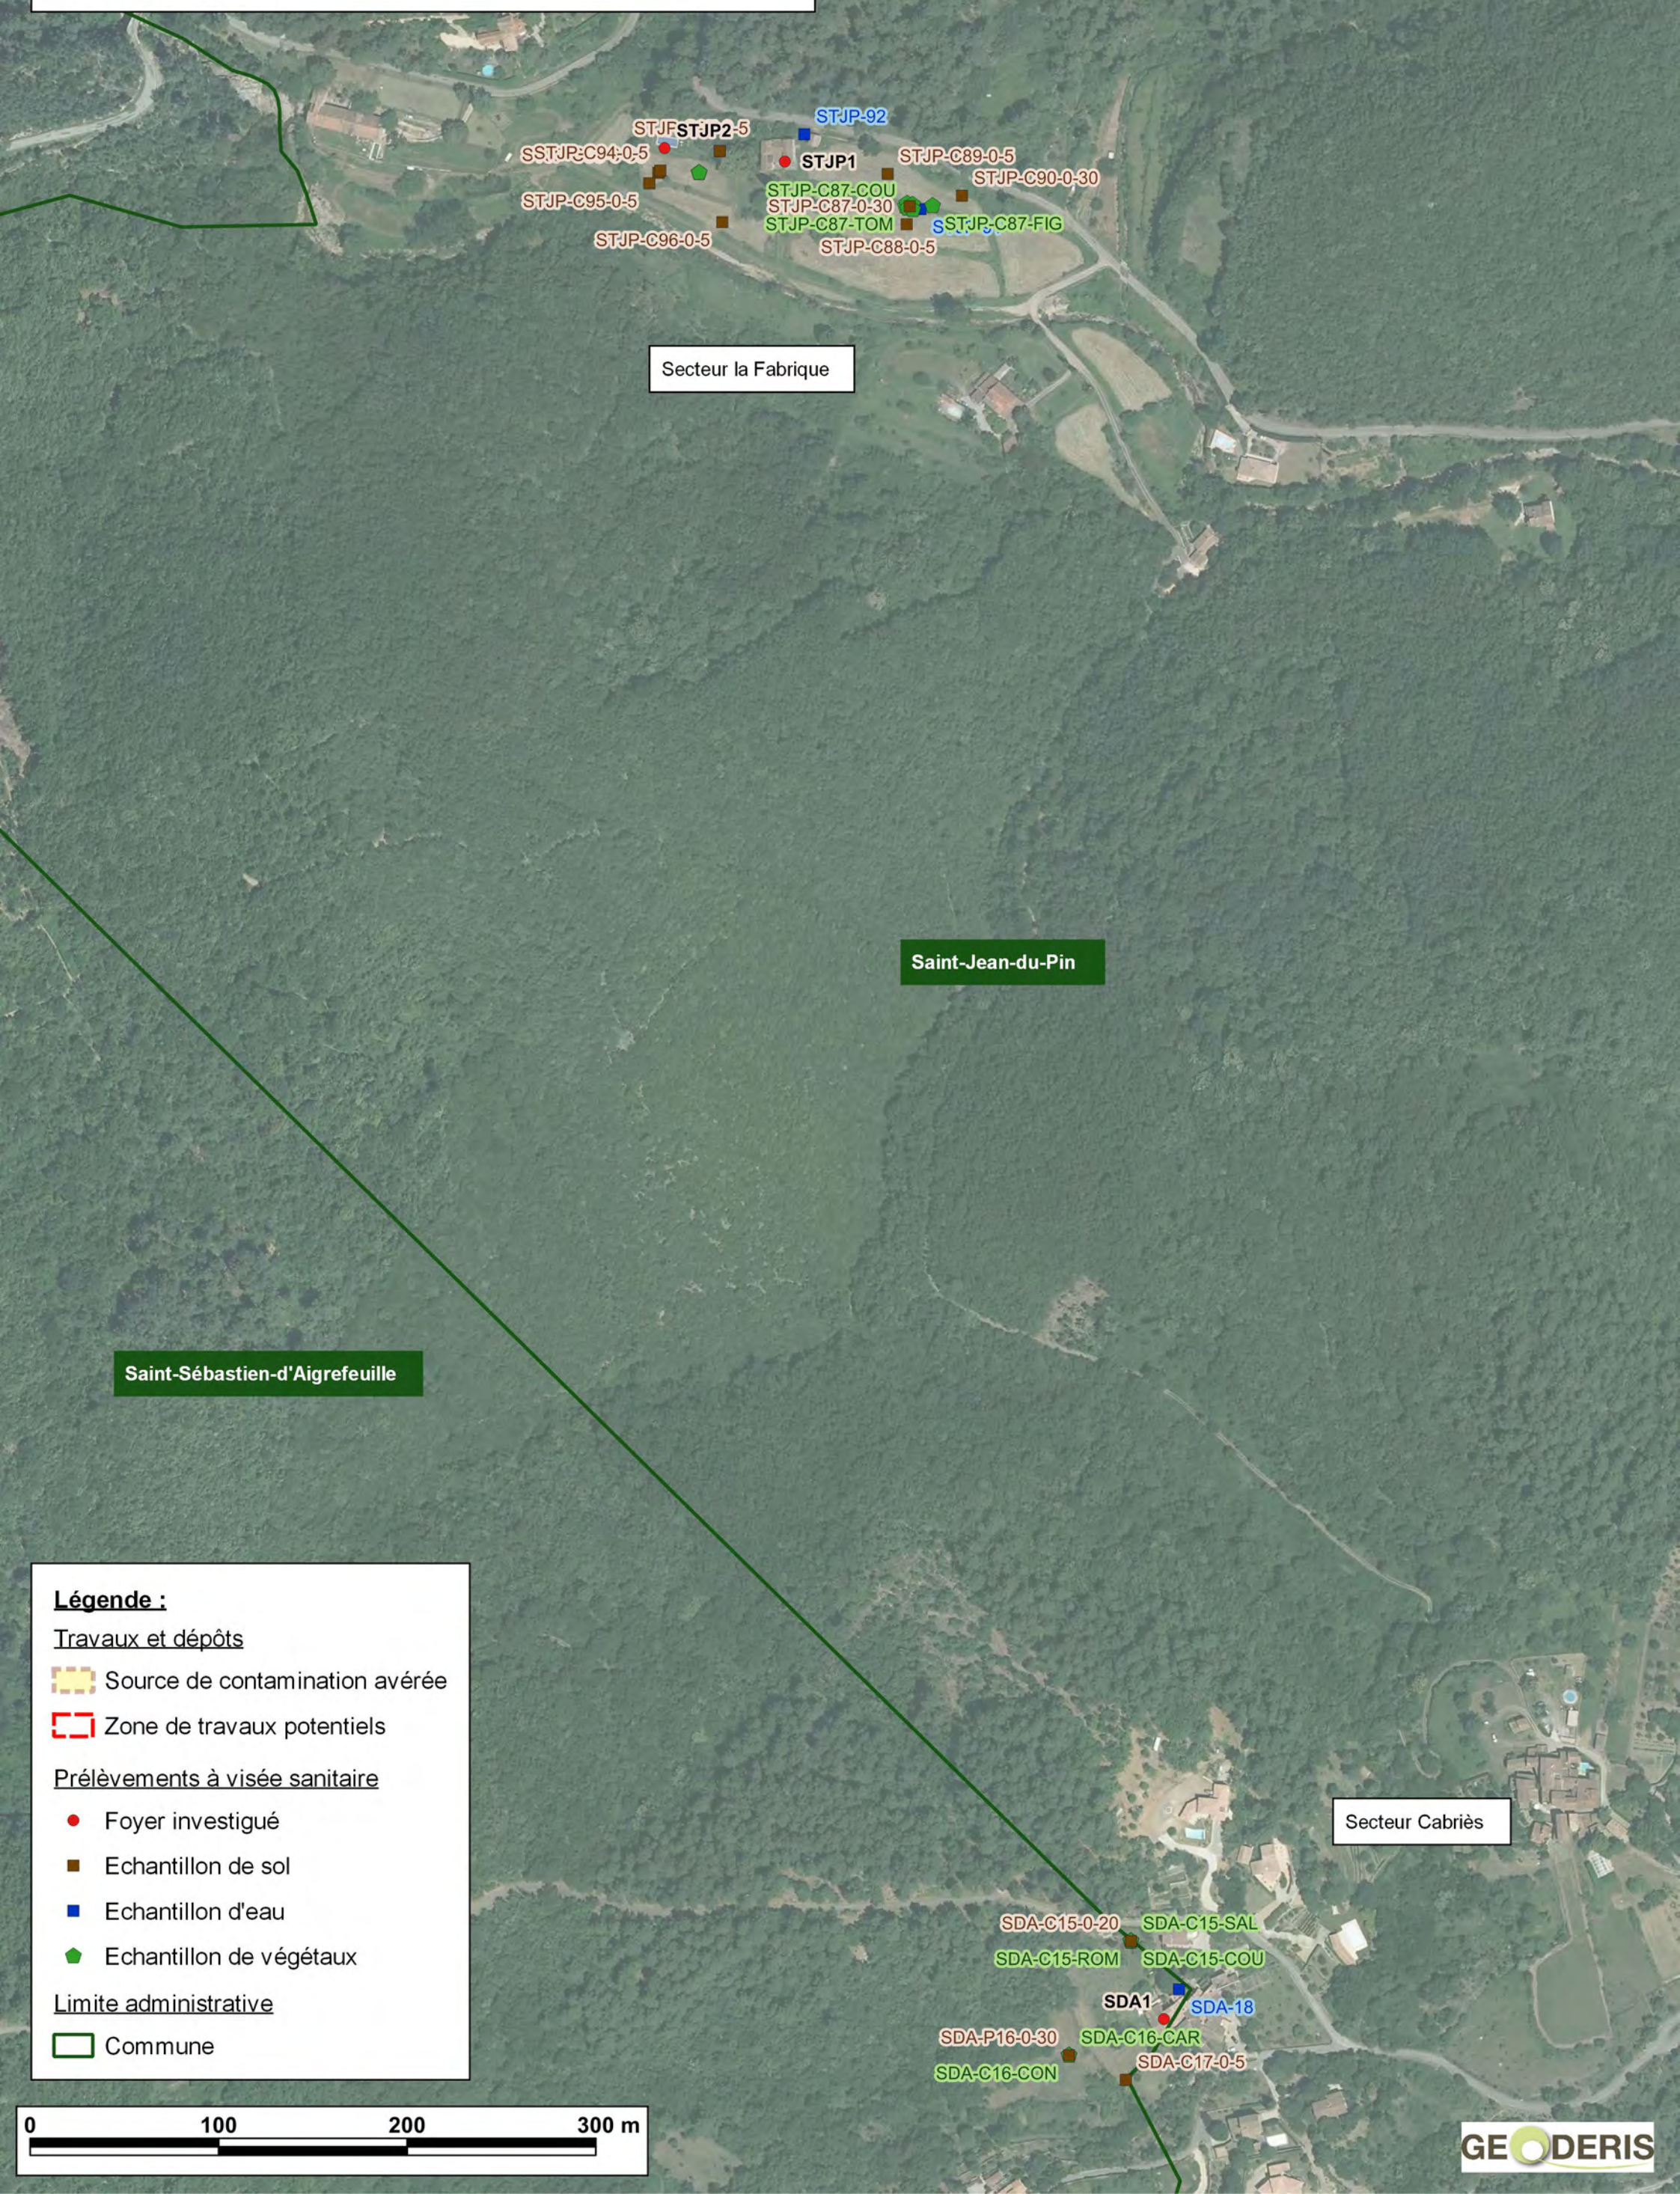
Cartographie des prélèvements à visée sanitaire - Annexe 7 Secteurs la Fabrique et Cabriès

Secteur la Fabrique

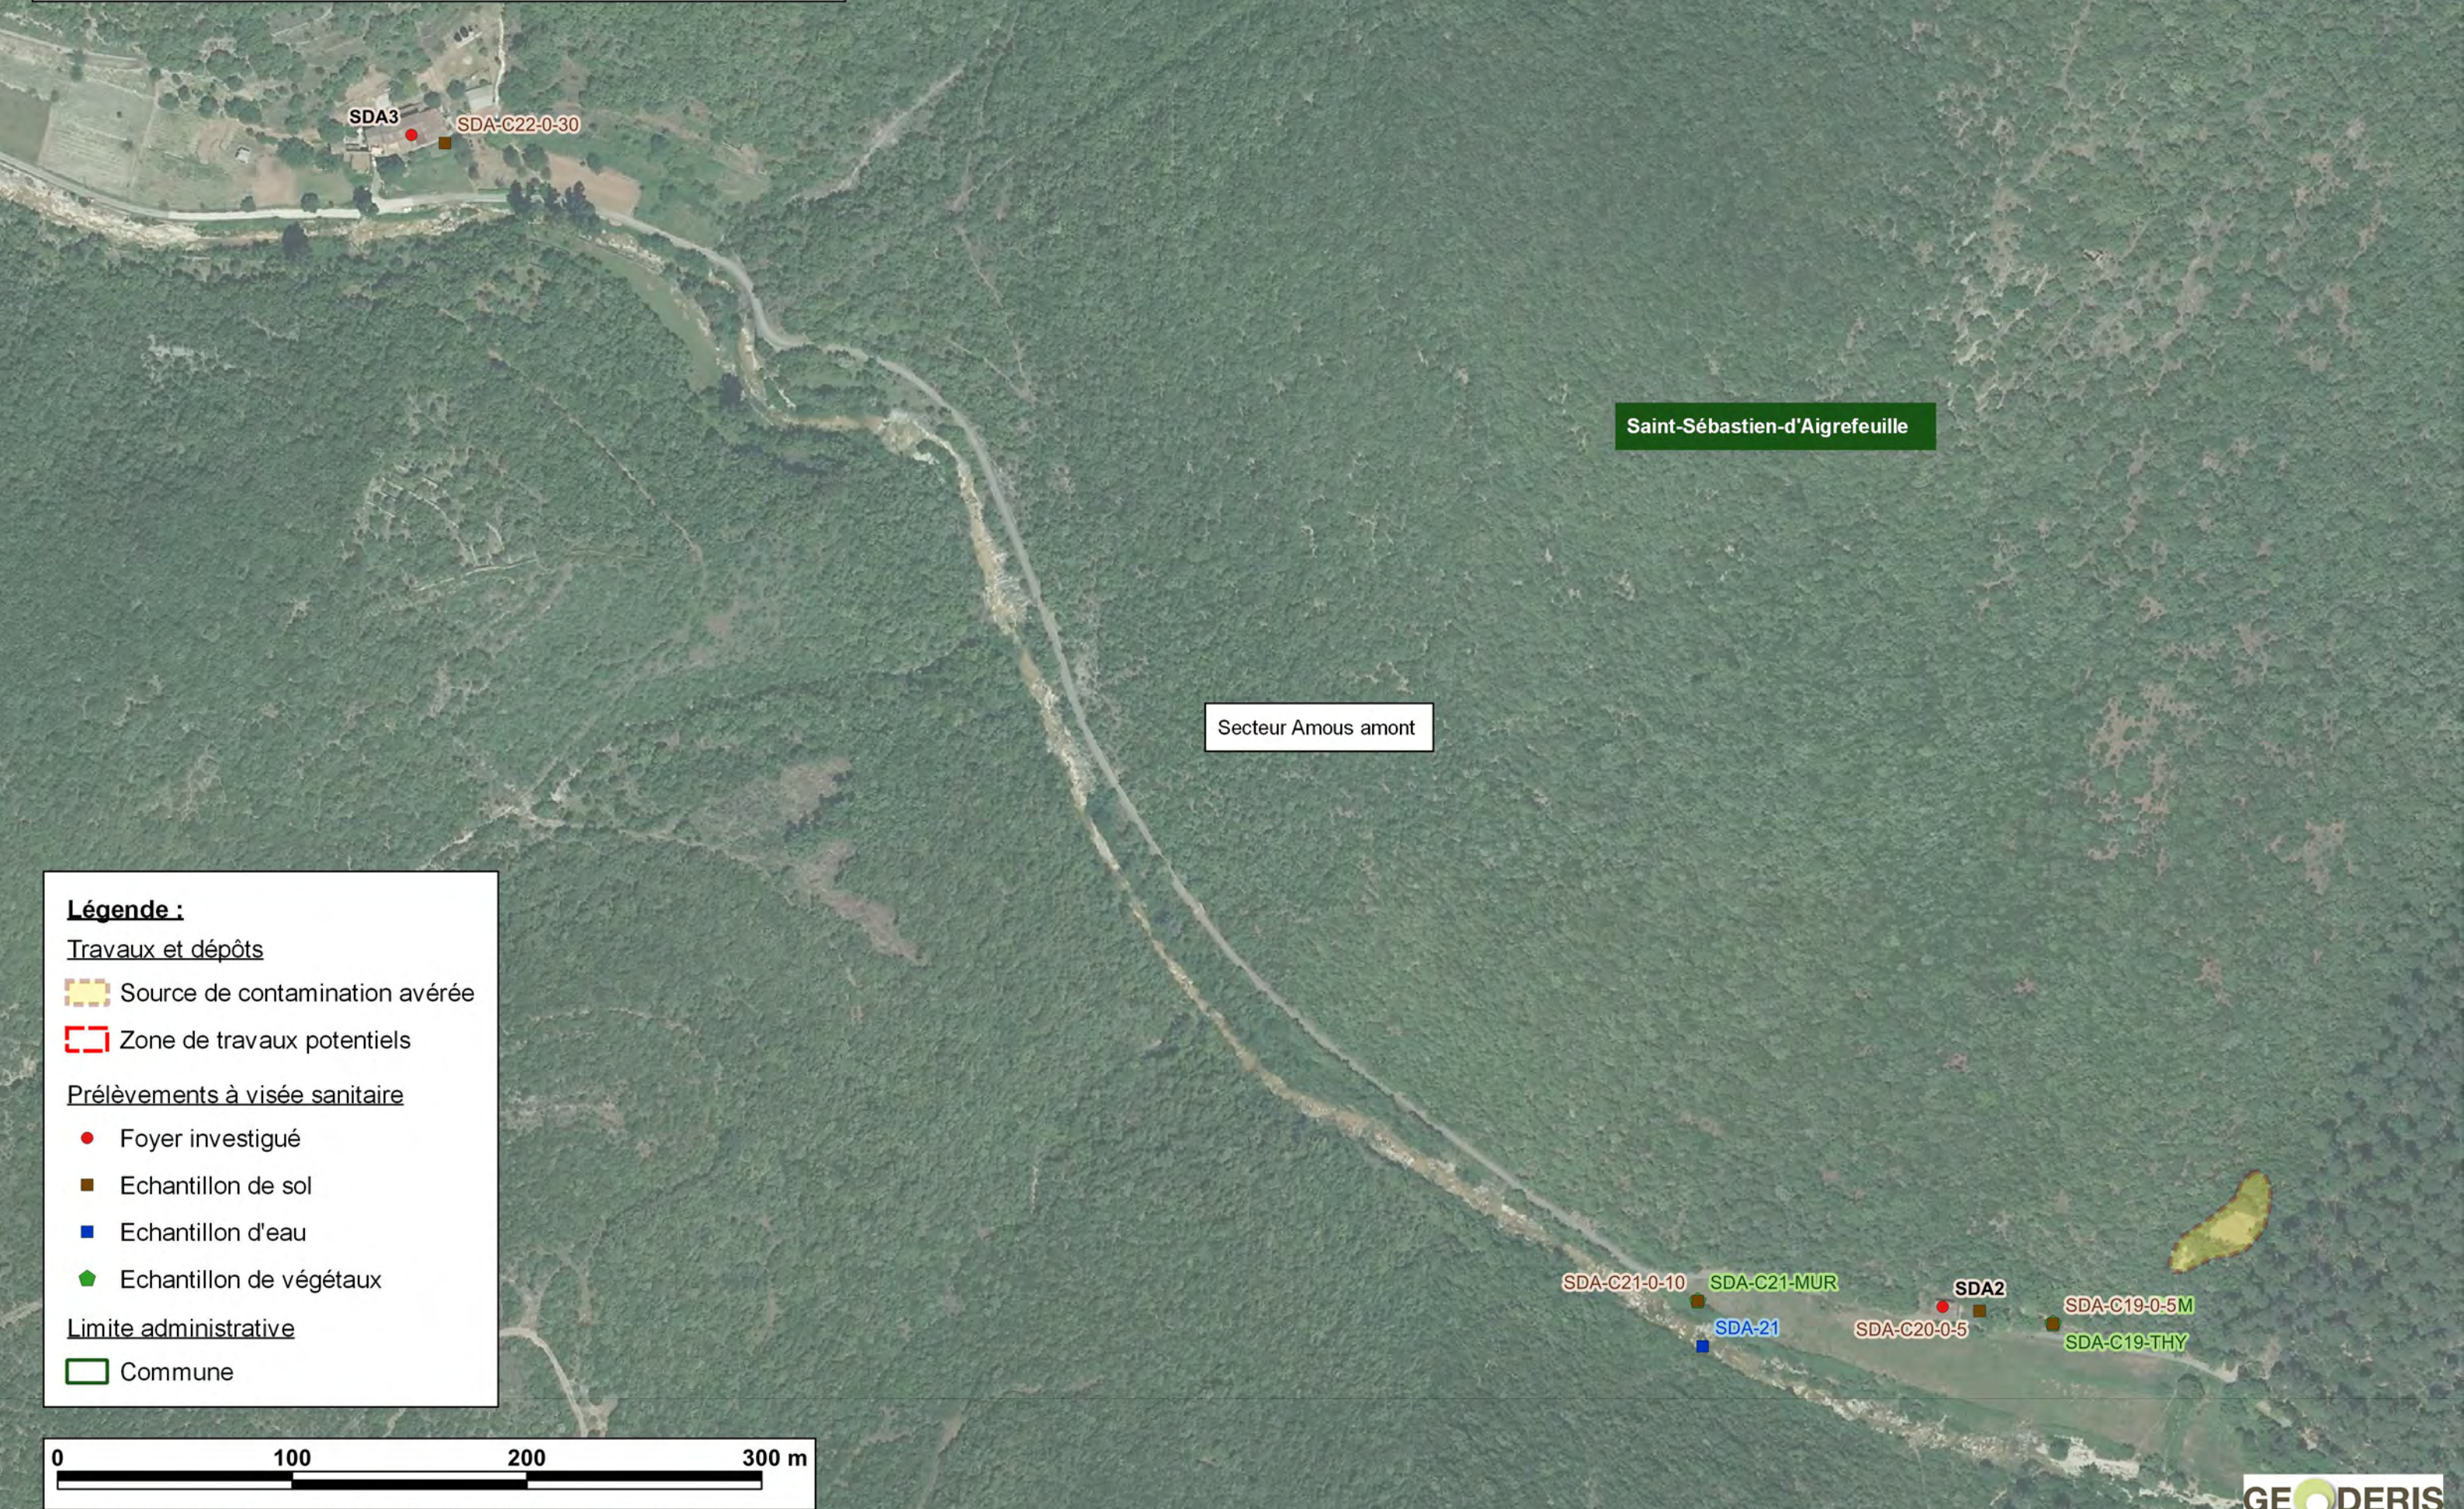
Cartographie des prélèvements à visée sanitaire - Annexe 7
Secteur Amous amont
