# *Tribunal administratif de Nîmes*

*Affaire : Commune de Saint Félix de Pallières c/ Société UMICORE France & l'État*

**Mission d'expertise Judiciaire**

## **RAPPORT**

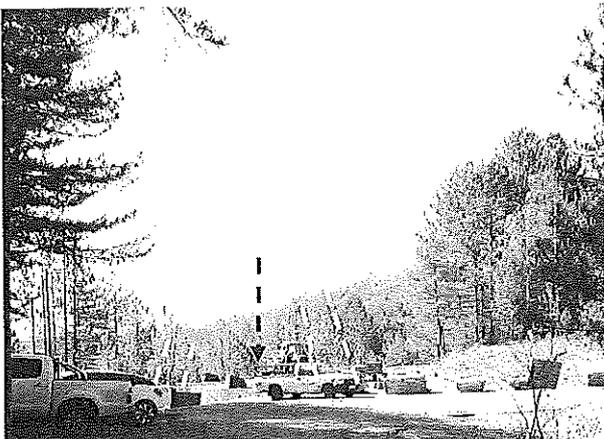
La tête du puits n°1 s'ouvre au droit d'un col coté vers +345 m NGF, sur la ligne de partage des eaux, et à la limite entre deux Communes (St Félix de P. et THOIRAS). NB : les limites des Communes d'ANDUZE et de TORNAC passent 250 m à l'ouest du site examiné : pointillés jaunes.

Ce col est aménagé en plateforme, issue des travaux de fermeture de la mine. De nombreux vestiges d'ouvrages sont visibles alentour : murs, soutènements, gravats de démolition, massifs de béton (piètements de la tour de l'ancienne descenderie), etc...

Vue vers le Sud-Ouest

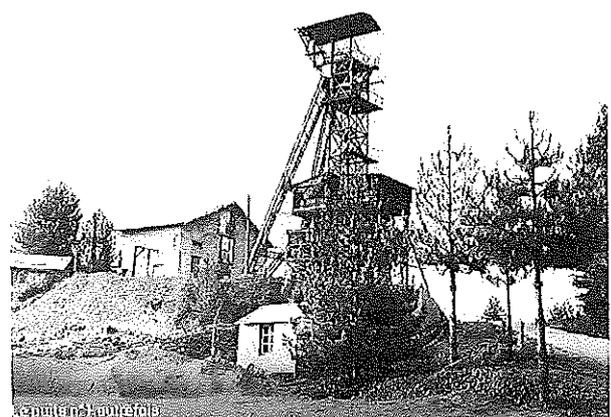
Vue ancienne vers le Nord Nord Est

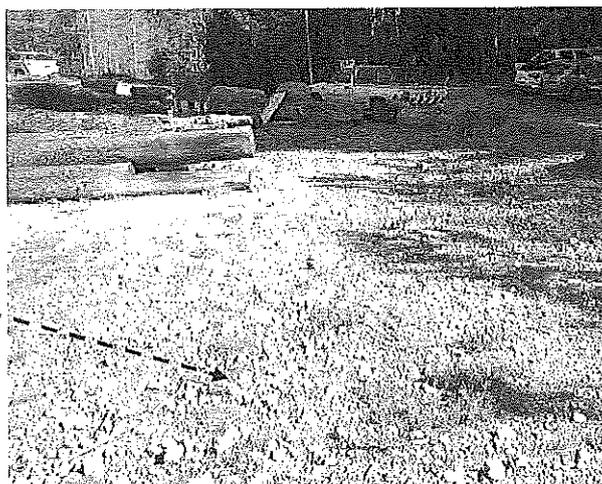
- Remblais graveleux gris, calcaire ou dolomitique à matrice argilo sableuse grise et nombreux débris de minerais ou d'épontes : au-dessus du puits et sur la plateforme qui entoure sa tête,

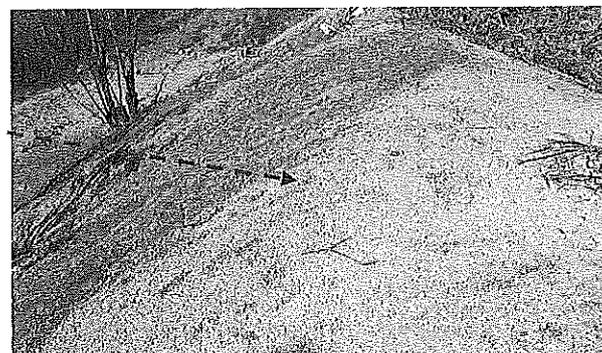
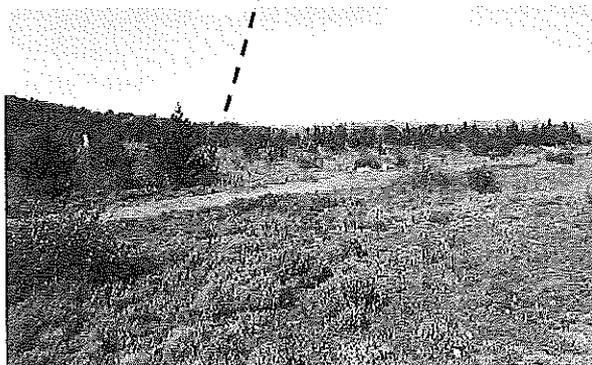
- Grave rocheuse grise assez bien classée : diamètre des grains compris entre 5 mm et 20 mm : rencontrée un peu partout sur le site : sur les pistes, en bordure de la halde qui supporte les installations gérées par M.SUNT, et au sommet de la digue à stérile (stériles de concassage ?),

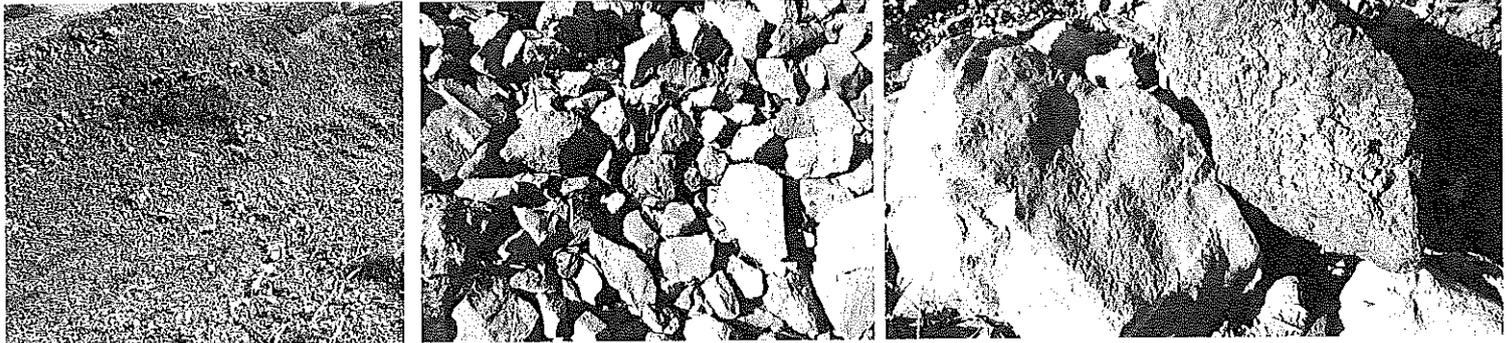
- Remblais minier polyminéral : couleur variable, de gris à marron roux, graveleux à matrice argilo-sableuse : éléments de natures très variées : carbonates, sulfures, argiles, cristallisations diverses, nombreux blocs de pyrite/marcassite encore bien cristallisée. Plages minérales orangées, jaunes, verdâtres, rouge, lie de vin, etc.

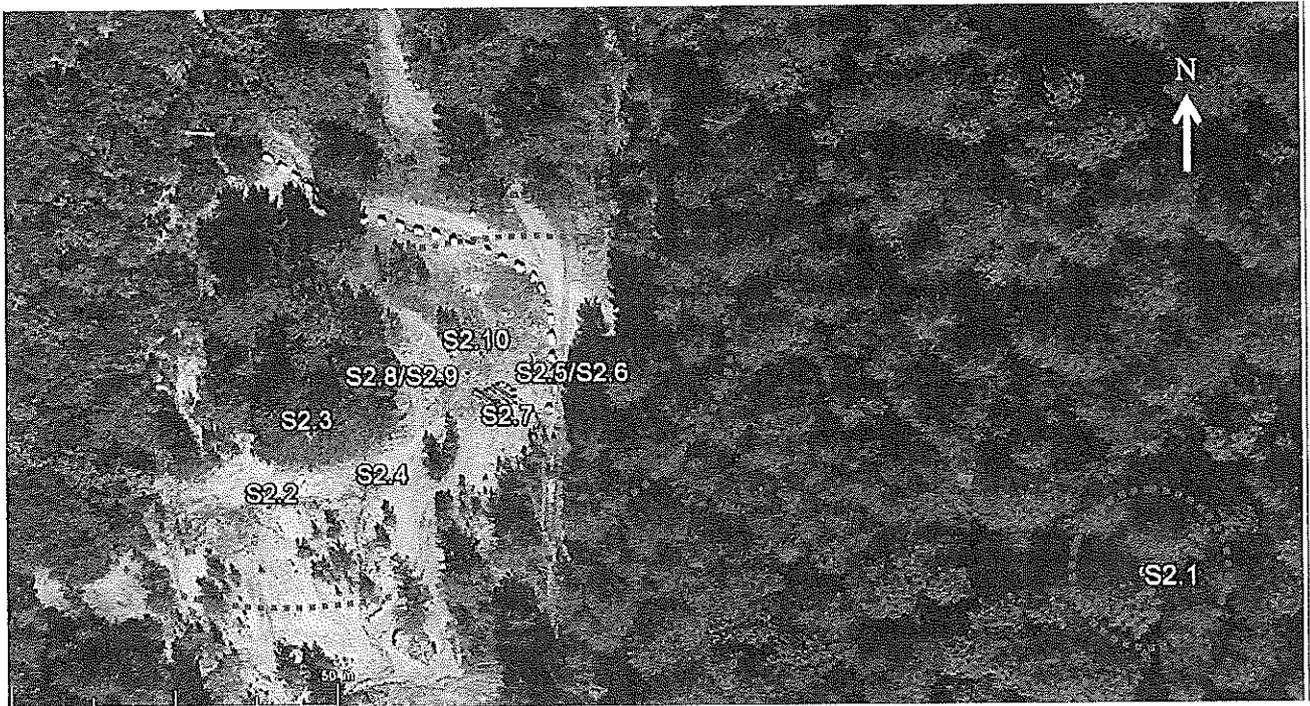
Points de prélèvements des sols le 26/05/2016 : extrait rapport AMDE du 26/05/2016 – ANNEXE 5.1:

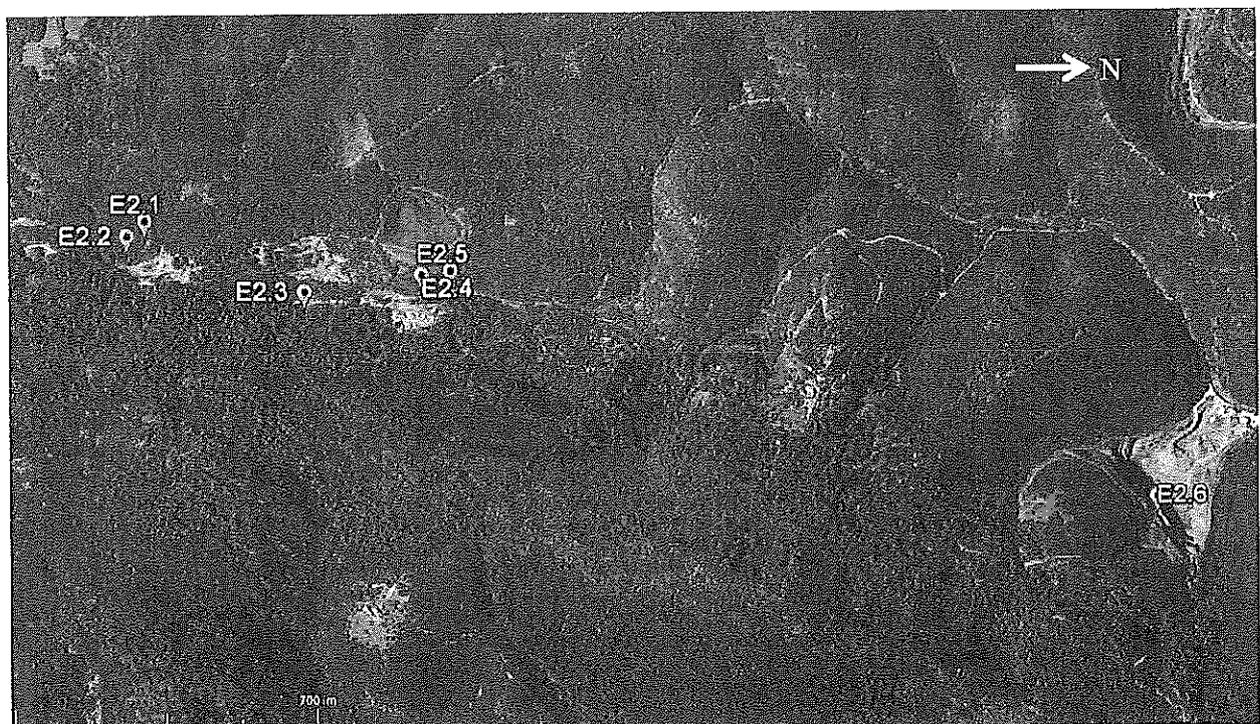
Points de prélèvements d'eaux le 26/05/2016 : extrait rapport AMDE du 26/05/2016 - ANNEXE 5.1:

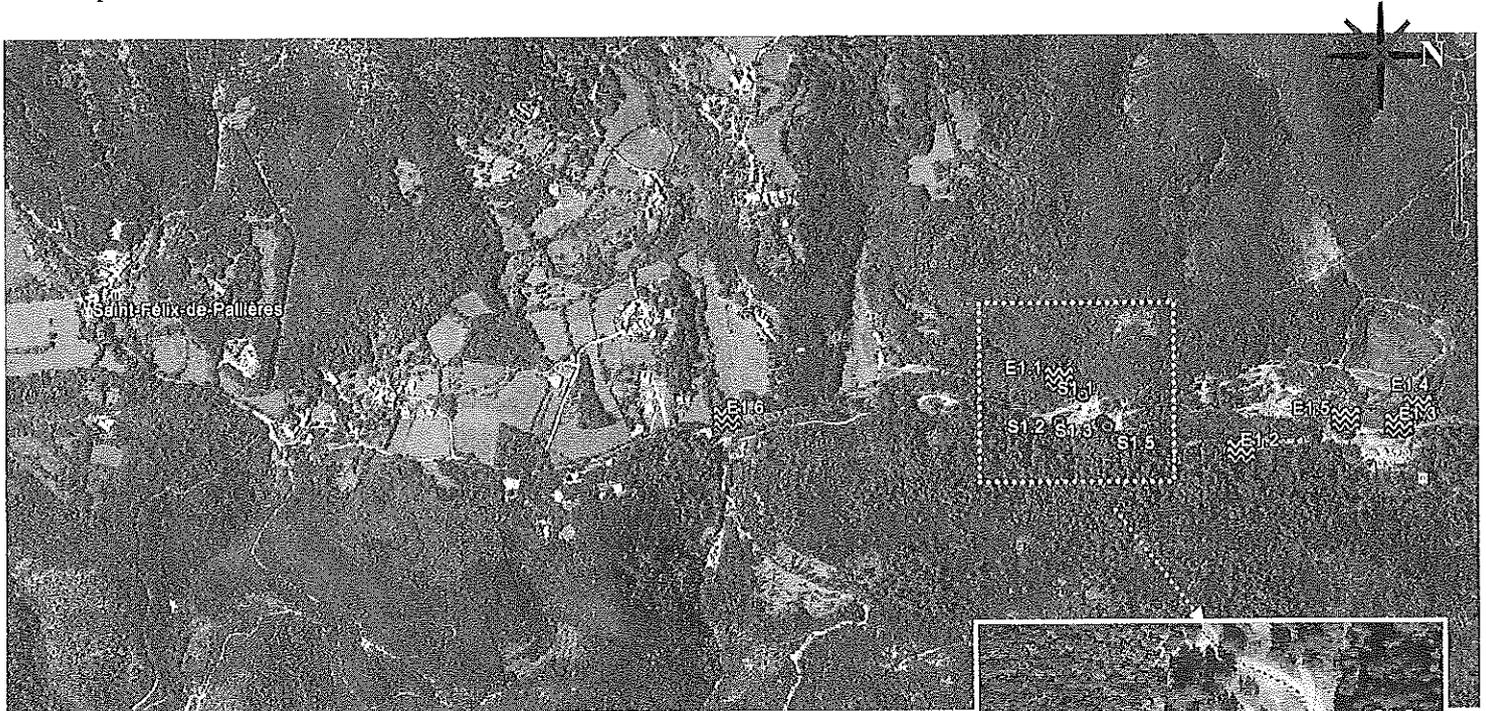
Cette campagne a eu lieu le 29/04/2016, en l'absence d'absolument toutes les parties. Les prélèvements effectués sont localisés comme suit :

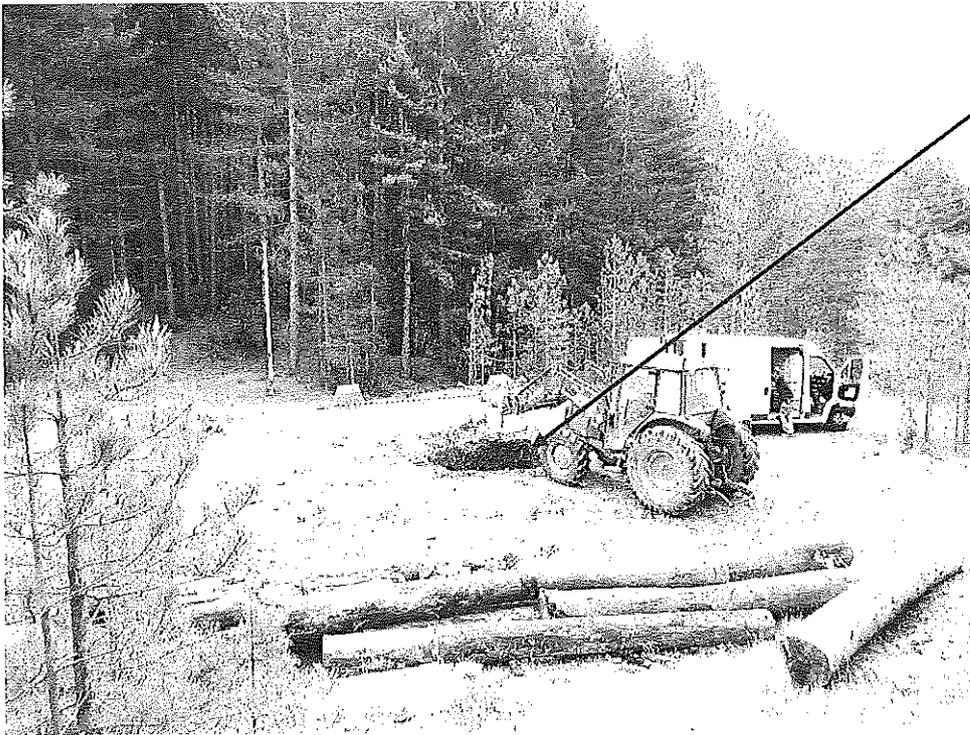
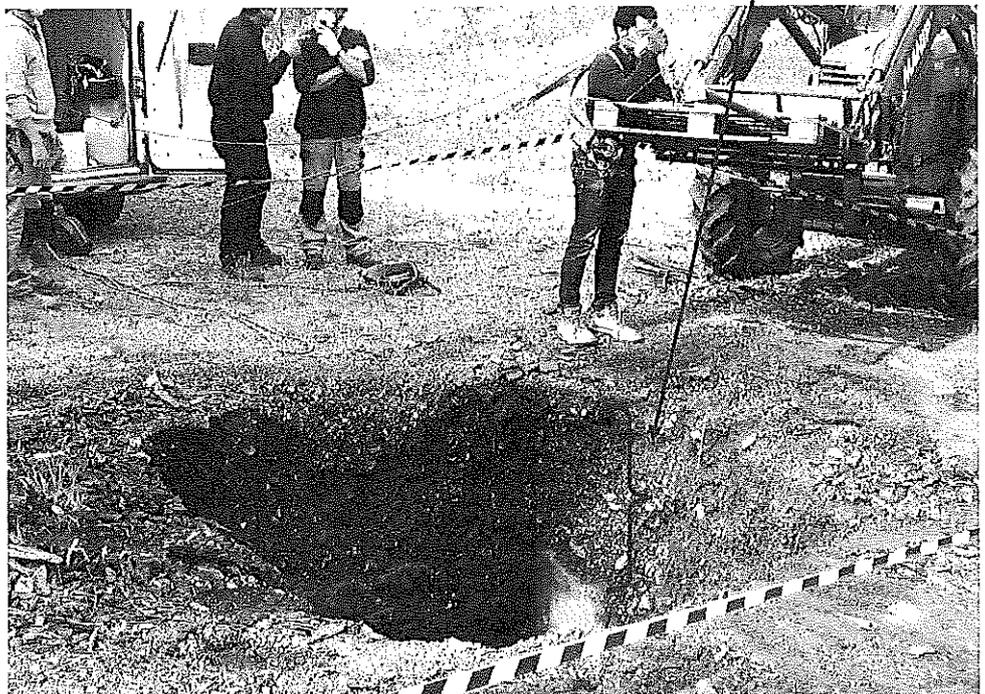
Le puits n°1 s'est ré-ouvert au milieu de son ancien carreau, aujourd'hui recouvert par des graves compactes, et sur une épaisseur voisine de 1 mètre.

Les analyses conduites montrent que ces graves sont issues des travaux miniers (concassés calcaires ou dolomitiques, morceaux de minerais, cristallisations diverses, débris de démolition : métaux, béton, etc..).

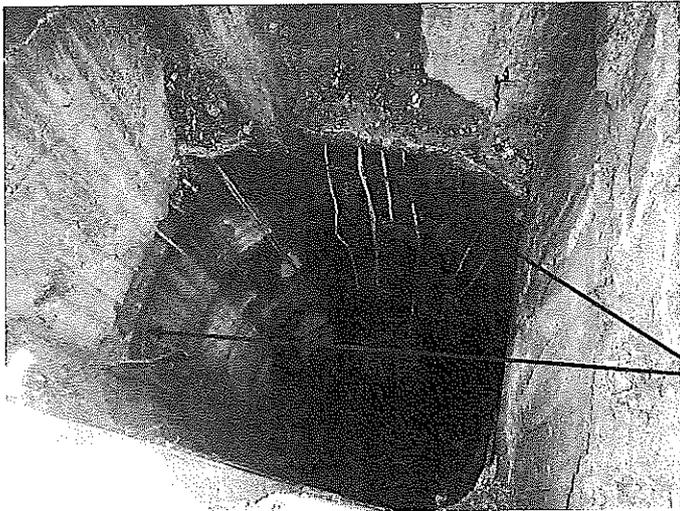
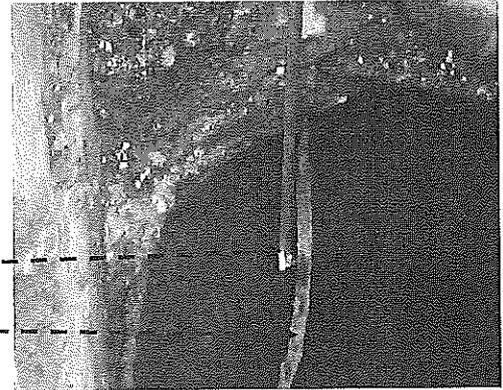
Aciers

Des ouvrages bétonnés sont présents en dessous de ces remblais graveleux, soit à partir de -1 m de profondeur.

Les aciers dégagés du béton montrent un diamètre voisin de 30 mm : 2 nappes d'aciers lisses de masse linéique # 5,54 kg/m : # 1 fer tous les 0,3 m.

cf. à droite : l'extrémité du ruban métallique est large de 30 mm :

La présence de ces aciers lisse indique que les ouvrages et des restes d'ouvrages examinés datent d'avant 1970, voire de la fermeture du site en 1971.

Nos constatations à ce jour, sembleraient démontrer que des mises en œuvre, de nature comparable à celles prescrites par cet arrêté, ont bien eu lieu lors de la fermeture de la mine en 1971, mais que celles-ci ne semblent pas correspondre en importance aux demandes de l'arrêté cité ci-dessus : pas de double dalle ancrée dans les parois du puits, ferrailage moindre (# 5,54 kg/m au lieu de 12 kg/m).

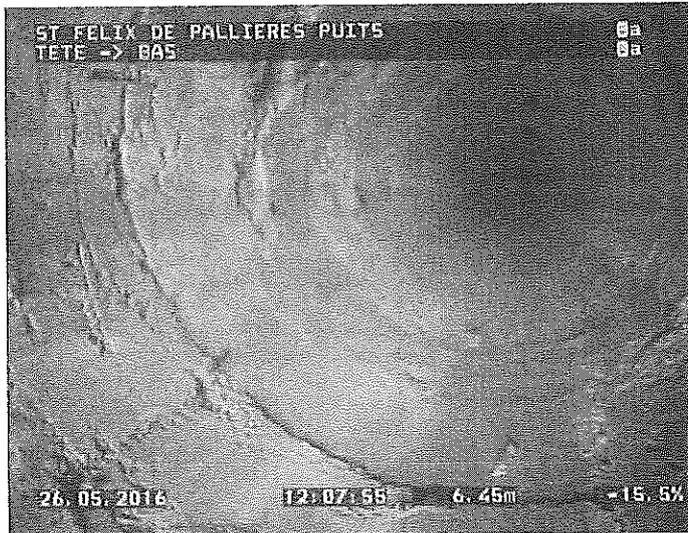
La video inspection GEOLABO du 26/05/2016 (ANNEXE 6) montre que le conduit bétonné de section carrée (# 3,5 x 3,5 m) se poursuit jusque vers -2,9 m, puis devient cylindrique (diamètre # 3,5 m), cf. cliché ci-contre.

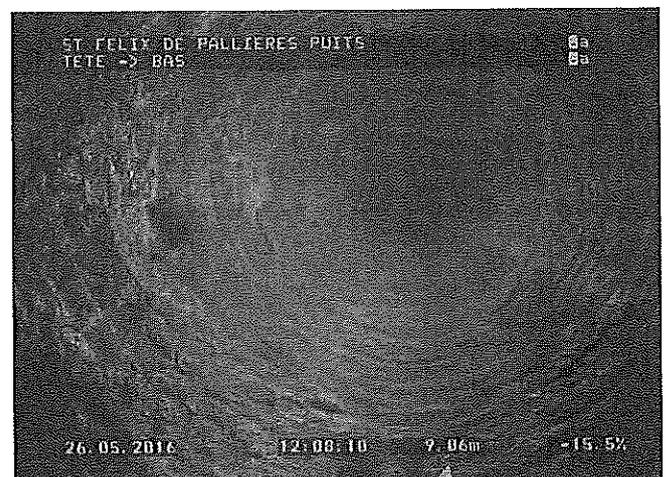
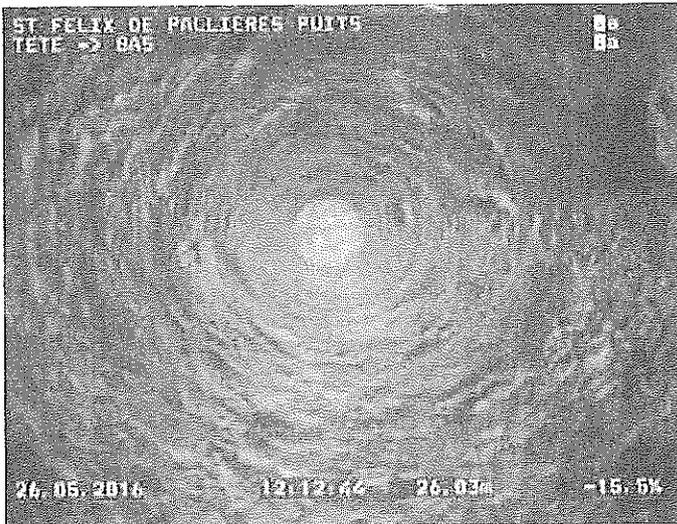
Pour information : date, heure:min:sec, profondeur, luminosité

Cet ouvrage bétonné laisse ensuite place à partir de - 9,5 m, à un fût cylindrique de briques ou de pierres maçonnées, cf. clichés ci-dessous.

Ce dernier apparaît quasiment lisse, sans atteinte ni déformation particulière, cf. clichés ci-dessus et ci à gauche.

Contrairement aux extraits des documents miniers\*, tels que présentés par AQUALÉ Réf R2014-013 en juillet 2014 (ANNEXE 4 pages 6, 7 et 8), aucune galerie ne s'ouvre latéralement vers -35 m, dans le parement inspecté.

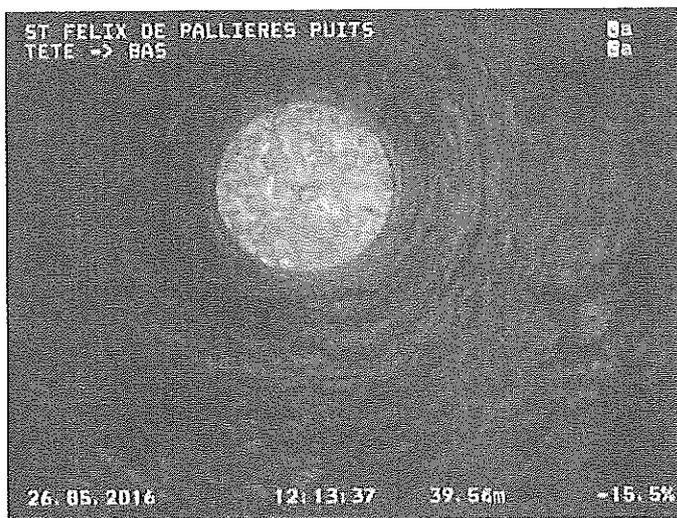
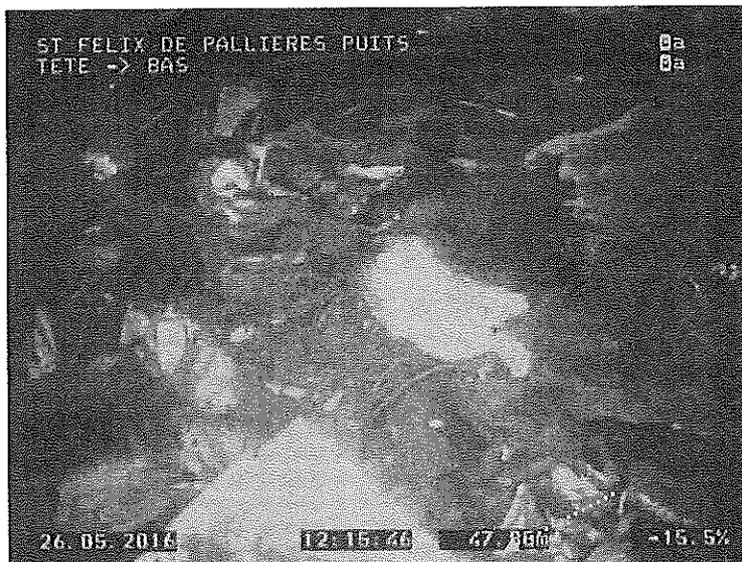
Le fond du puits se trouve aujourd'hui vers - 48,5 m sous le niveau de la plateforme actuelle.

Des déchets de type « ordures ménagères »\* et des écorces de troncs d'arbres recouvrent les matériaux de comblement du puits.

\*) bouteilles, canettes, ressorts de matelas, morceaux de meubles, plastiques etc...cf. clichés infra.

Cette couche de matériau apparaît correspondre à des dépôts sauvages jetés à travers les protections mises en place depuis 2013 par la Mairie.

Ces ordures sont présentes en faible quantité car constituant une couche discontinue à travers laquelle les remblais graveleux sont visibles.

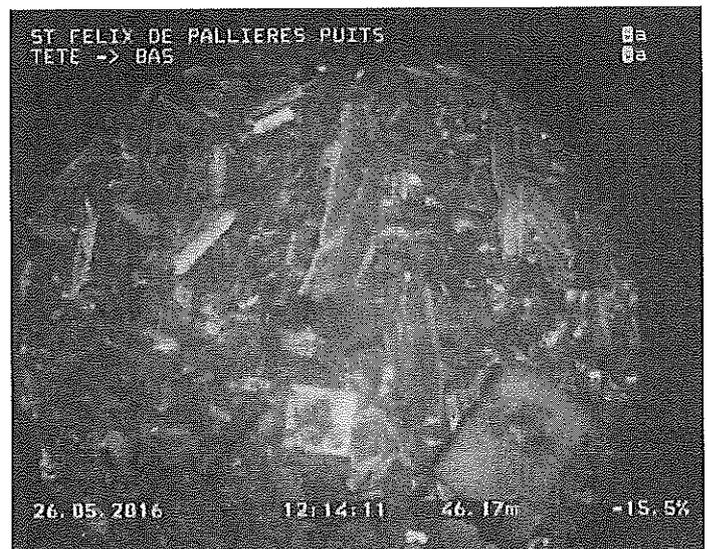
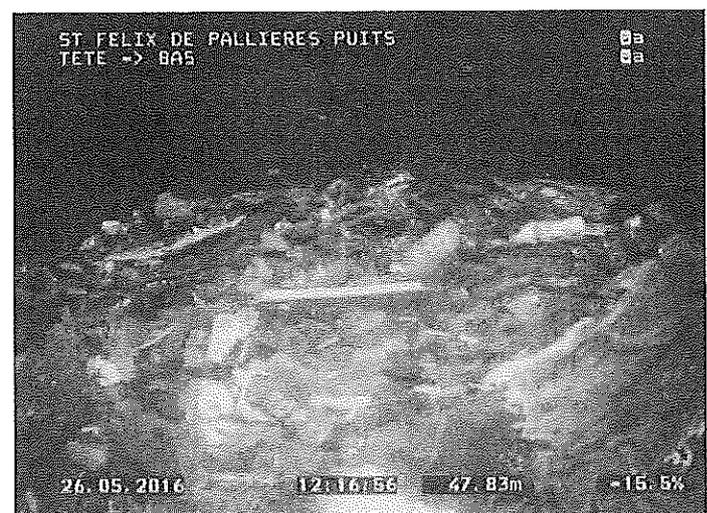
Les écorces proviennent des troncs utilisés pour obturer l'ouverture supérieure du puits.

Aucune présence d'eau libre n'a été détectée le jour de notre inspection vidéo.

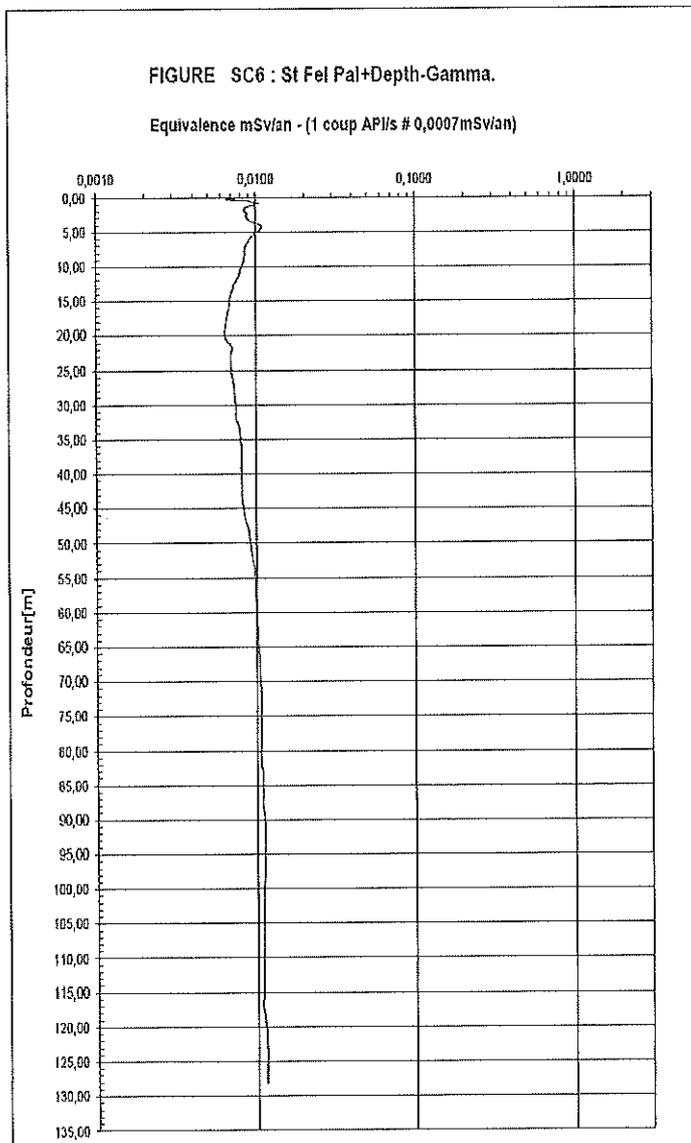
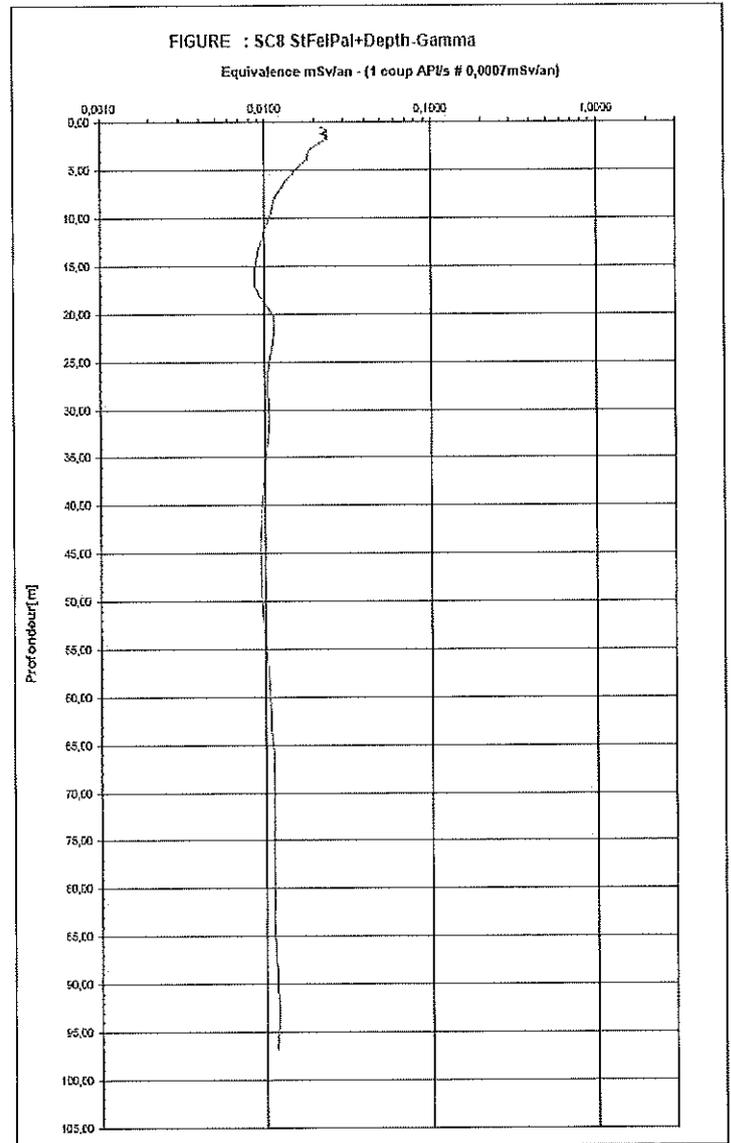
Des mesures de la radioactivité (diagraphie RAN) ont également été conduites dans les forages d'investigations encadrant le puits : celles-ci démontrent un niveau de radioactivité très faible, caractéristique des roches calcaire ou dolomitiques.

La faiblesse de ces mesures exclut la présence de tout produit radioactif dans le remblai du puits et aux alentours immédiats : cf. graphes *infra* : suite à mesures COLAS CAMERA - juillet 2018 :

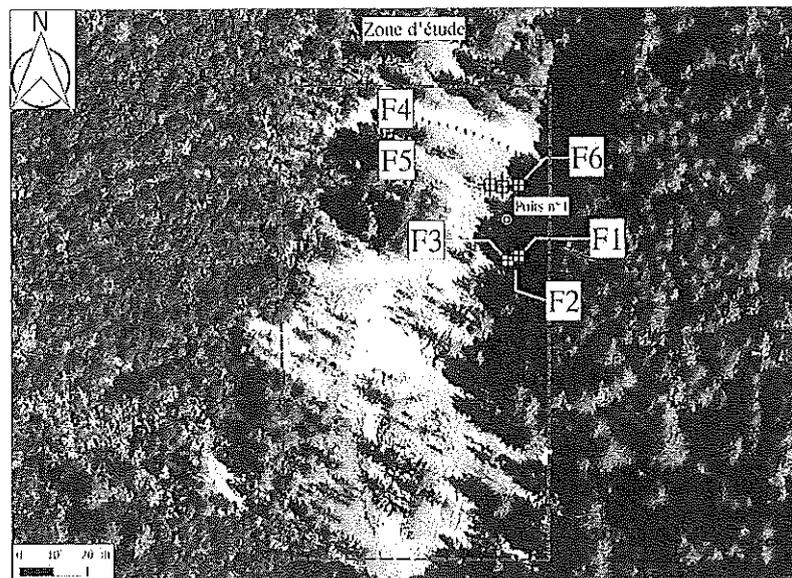
Figure n° 7 : Localisation des puits

\*) confusion du préleveur entre F2 et F1 : très proches mais F1 arrêté à -10 m : localisations ci-contre : F7 et F8 très proches de F3 :

On note une décroissance des teneurs en métaux en s'enfonçant dans le massif, ce qui suggère que la source des métaux dissouts se situerait en surface.

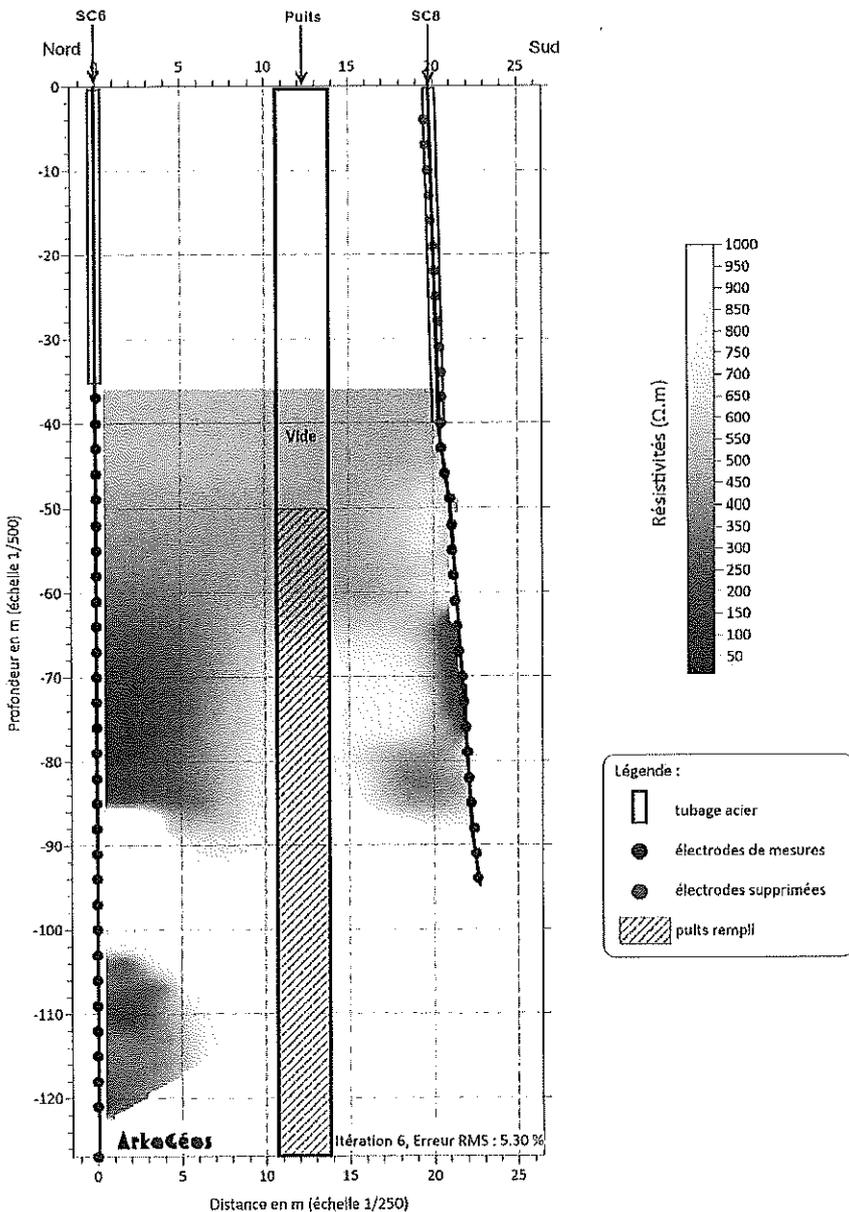
Planche 5 : Tomographie électrique entre les forages SC6 et SC8

### Tomographie électrique

Un premier ensemble de mesures a été conduit selon un dispositif déployé horizontalement (*graphe supra*) et qui permet de calibrer les résultats obtenus en fonction des observations de surface :

Cette argile se serait injectée préférentiellement dans les vides miniers et dans les zones fracturées du massif calcaréo dolomitique.

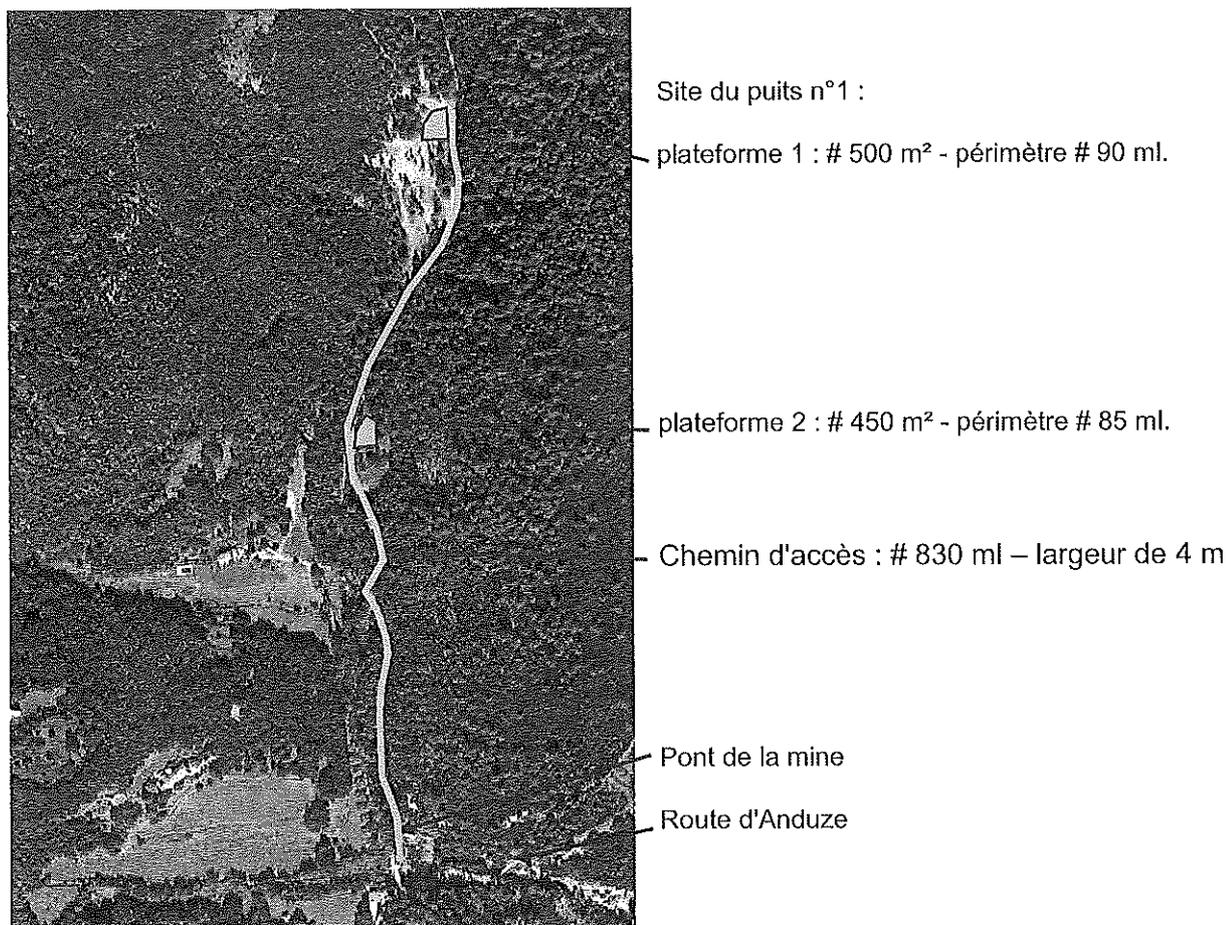
Nous proposons donc de créer deux plateformes traitées à l'illite brute et sur une épaisseur de 0,15 m : *cf. plan infra*

- la première tout autour du site, y compris les aires de manœuvre des camions et des engins, sur environ 500 m<sup>2</sup>,
- la seconde pour y installer une base vie, en bordure Est du chemin menant au site, au droit d'une plateforme préexistante, et sur une surface d'environ 450 m<sup>2</sup>, capable d'accueillir deux bungalows et au moins deux camions semi-remorques.

Nous proposons également d'utiliser cette argile pour remplir le puits n°1, son étanchéité viendra entraver les circulations hydriques pouvant conduire les lixiviats chargés de métaux depuis la surface vers les sols profonds.

Après prise en compte des dernières observations des parties, le même traitement sera appliqué à tout le tracé d'accès au site depuis le Pont de de la Mine, ceci pour éviter de créer des lixiviats (qui seraient à gérer comme des déchets dangereux) et pour éviter les envols des poussières du site.
