PRESTATIONS GEOTECHNIQUES DANS LE
CADRE D'UN PLAN DE GESTION

ANCIEN SITE INDUSTRIEL

SAINT LAURENT LE MINIER (30)

ETUDE GEOTECHNIQUE DE PROJET

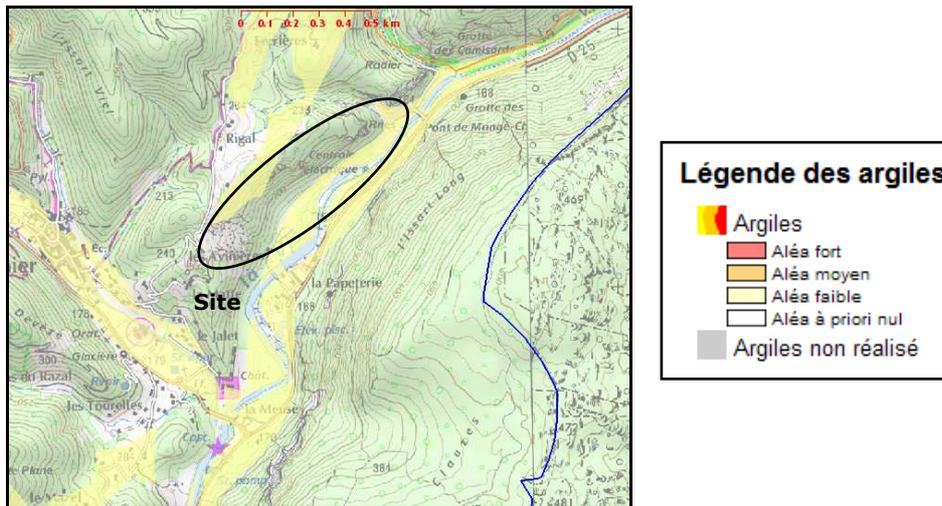
La cartographie de l'aléa retrait-gonflement des argiles sur la commune de Saint Laurent le Minier (30), établie par le BRGM, montre que le site se trouve dans une zone d'aléa nul à faible.

Cartographie du risque de retrait-gonflement des argiles à Saint-Laurent-Le-Minier (www.argiles.fr)

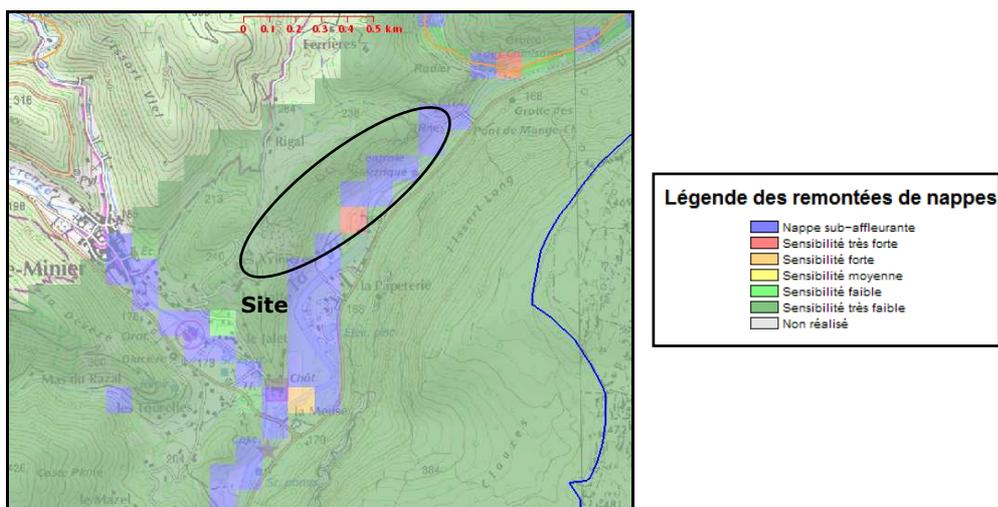
D'après la carte de remontées des nappes sur la commune de Saint Laurent le Minier (30), on remarque que le site se trouve dans une zone à sensibilité forte à très faible, selon la proximité immédiate ou pas de la Vis.

Cartographie du risque d'inondations par remontées de nappes à Saint-Laurent-Le-Minier (www.inondationsnappes.fr)

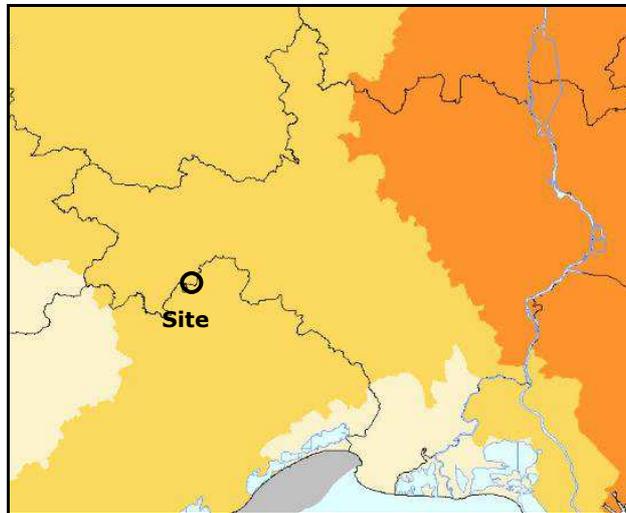
D'après le zonage de sismicité du territoire français en vigueur au 1^{er} Mai 2011, la commune de Saint Laurent le Minier se trouve en zone de sismicité 2, aléa faible.

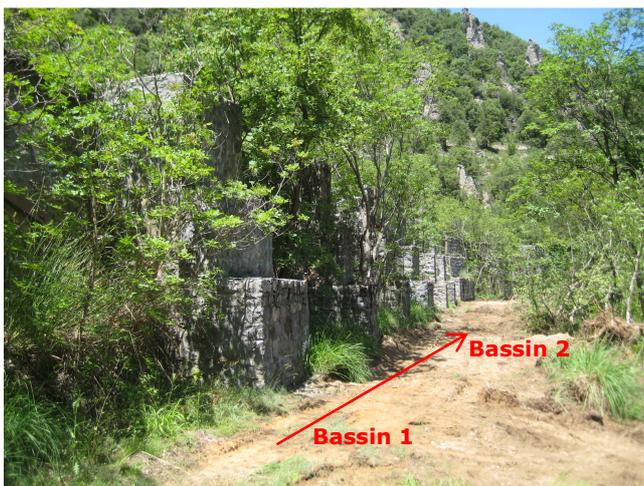
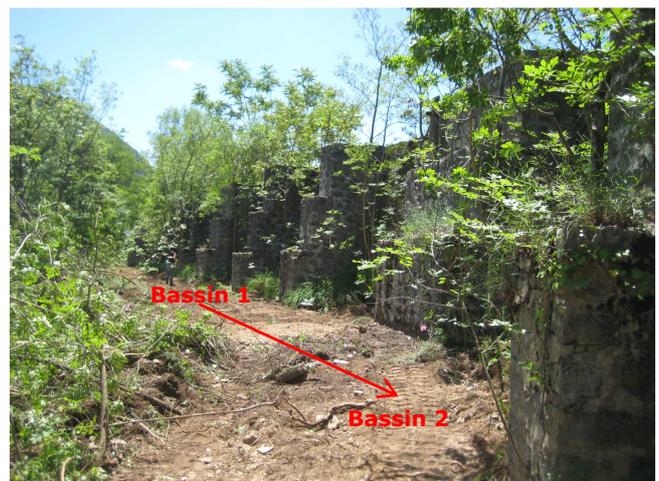
Les murs de soutènements, objet de ce chapitre, sont les murs des cinq bassins de décantation. Construits en béton, ils sont soutenus par plusieurs contreforts, en pierres, de dimensions différentes (12 contreforts pour les Bassins 1 et 2).

Vue en long des murs et contreforts des Bassins 1 et 2

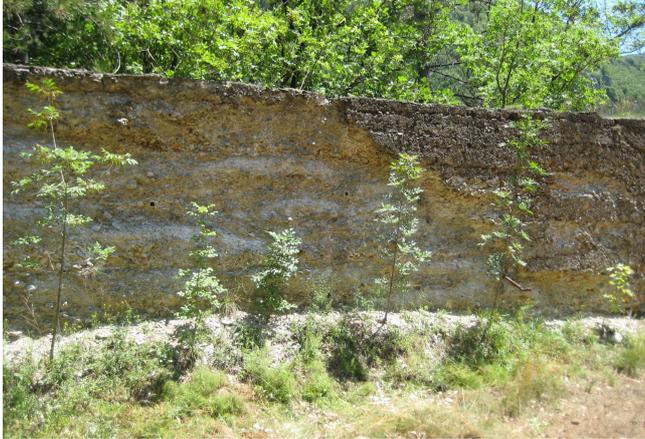
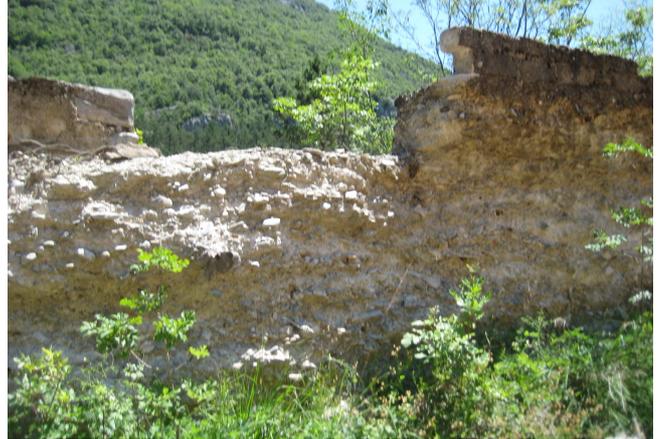
- o Les murs en béton font 0,7 m d'épaisseur. Par endroits, ils sont délabrés voire en état de ruine. Des blocs sont tombés côté bassins et d'autres bordent la Vis.

Vue des murs des bassins abimés – côté amont

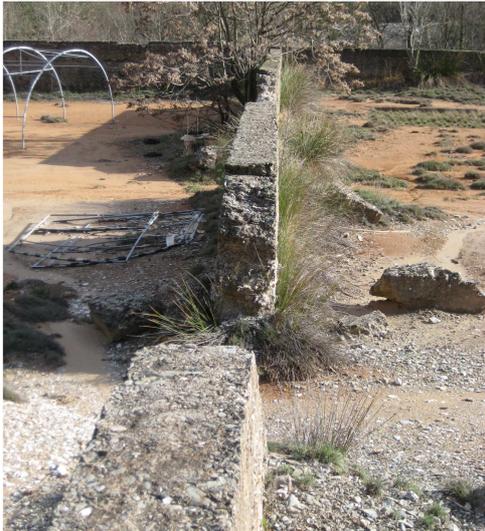
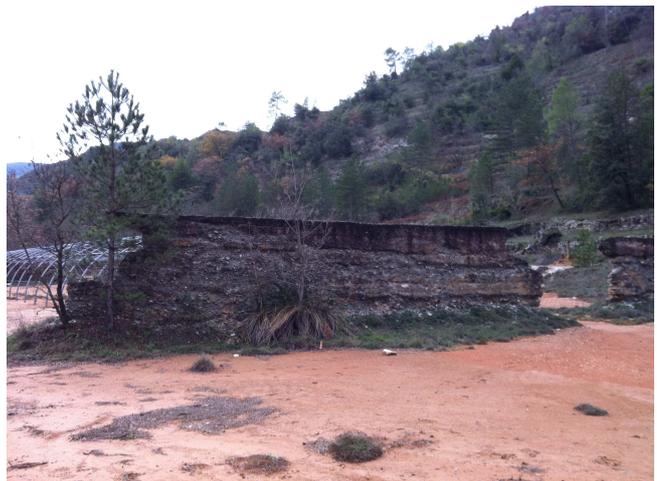
Côté amont des bassins – Mur séparatif en ruine

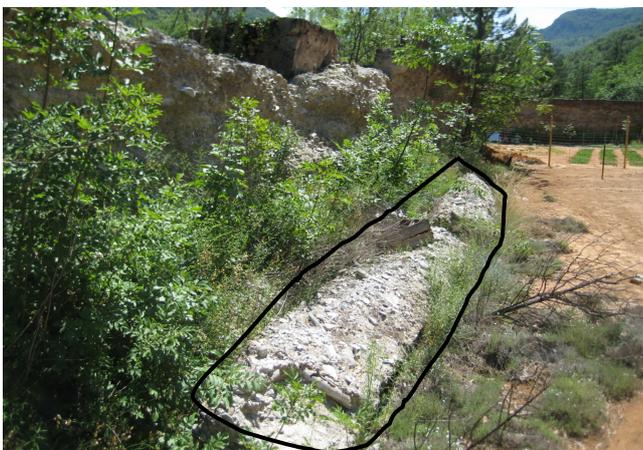
Blocs de mur tombés, côté amont

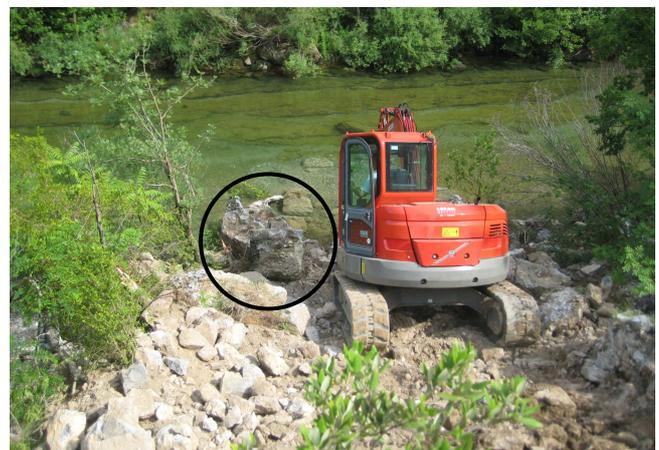
Blocs de mur tombés, côté aval

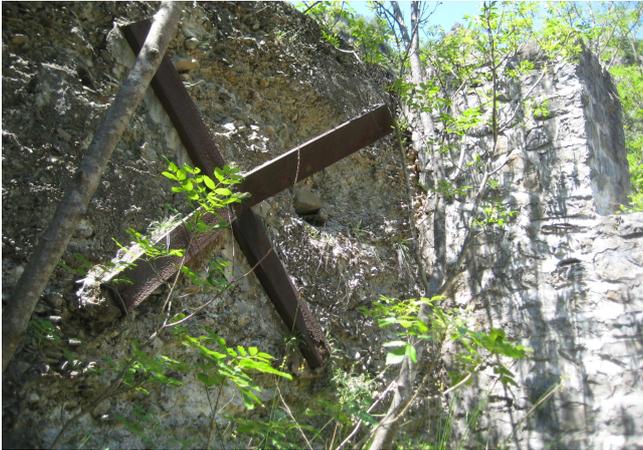
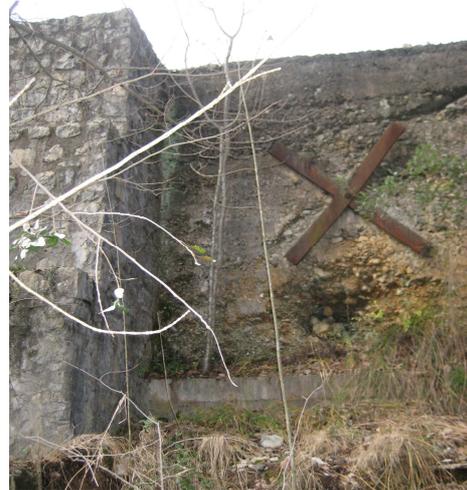
- o La présence de croix métalliques fixées sur les murs à l'extérieur des bassins (côté aval), de crochets fixés au mur à l'intérieur (côté amont) et d'attentes au fond des bassins, montre que les murs étaient tirantés dans un premier temps.

Les tirants n'existent plus actuellement.

Croix fixées au mur, à l'extérieur des bassins

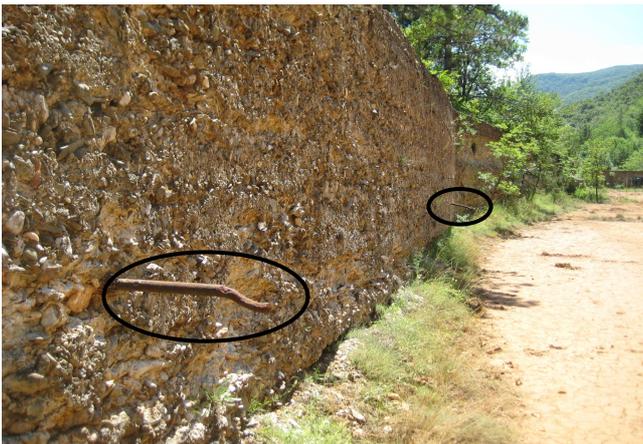
Crochets fixés au mur, à l'intérieur des bassins

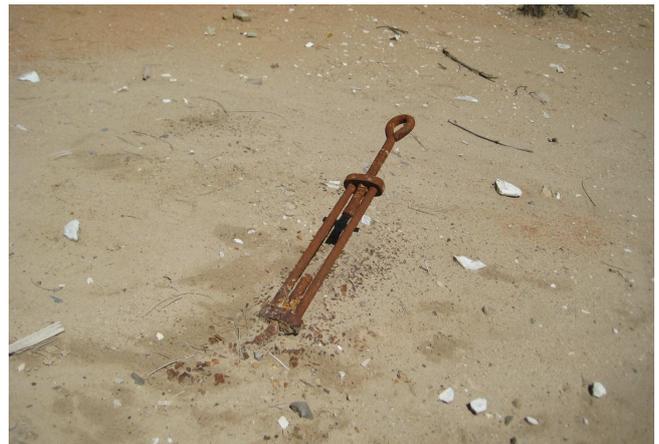
Attente pour tirant au fond d'un bassin

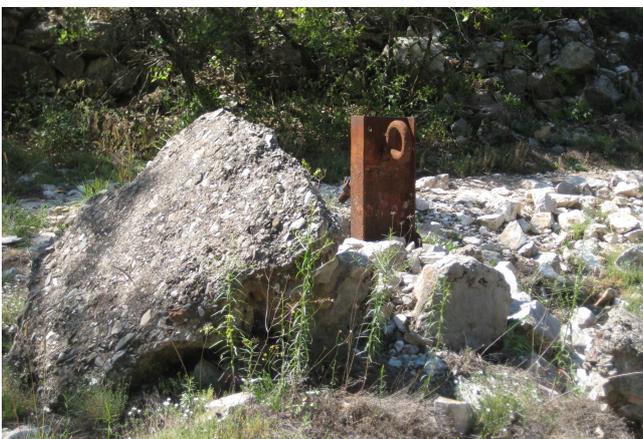
Attentes pour tirants au fond des bassins

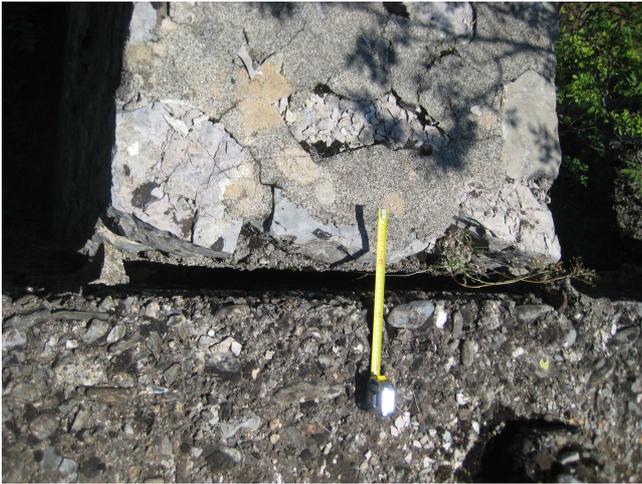
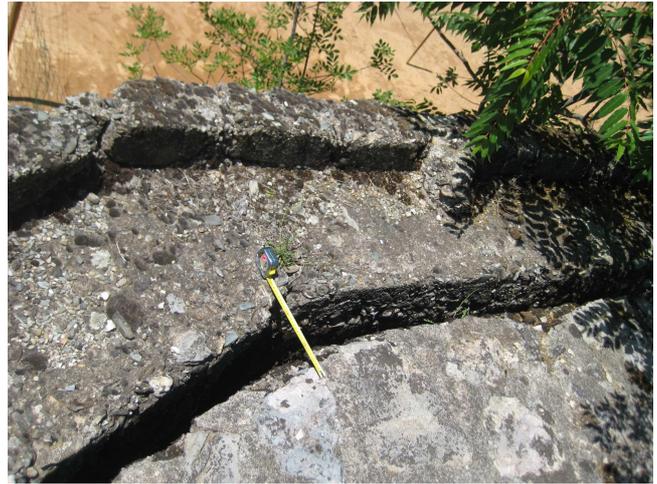
o Des décollements entre le mur et les contreforts allant de 1 cm à 15 cm (voire plus).

- o Soit la mise en place de perrés en empierrement. Cette solution est conditionnée par un entretien continu.
- o Soit la reprise en sous œuvre des fondations par micropieux ancrés dans le *Substratum calcareux*. Cette solution peut être coûteuse ; toutefois, elle permet de s'affranchir des désordres liés au contexte géotechnique du site.

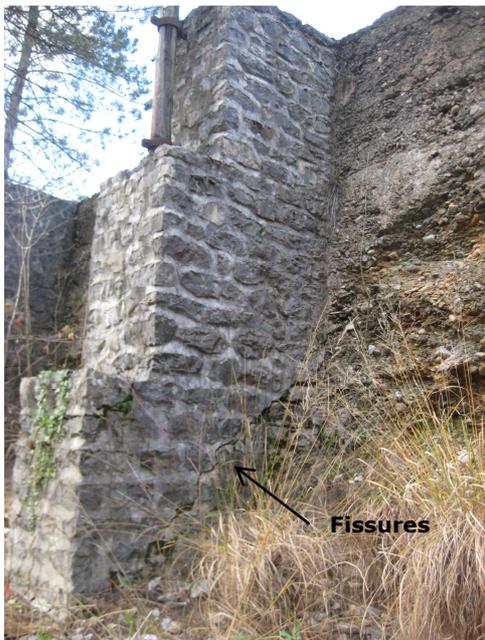
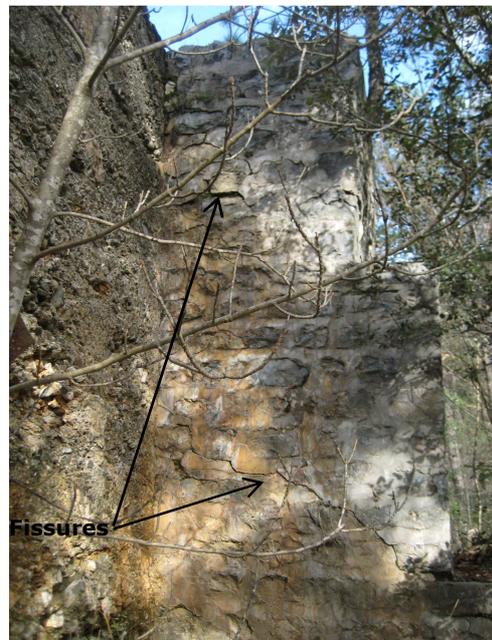
o Des fissures localisées essentiellement dans la partie basse des contreforts.

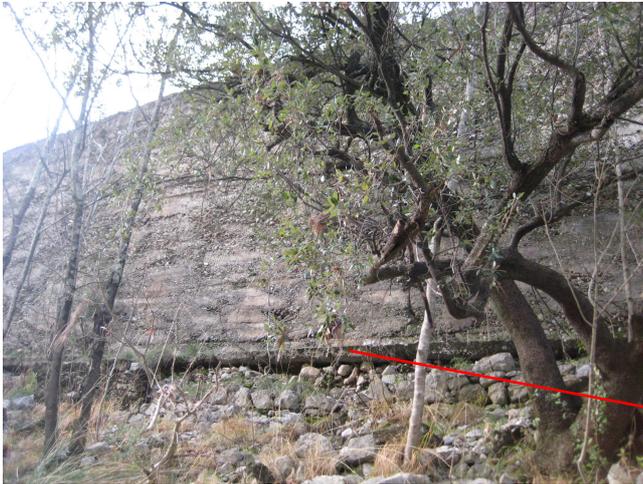
- o Par endroits, les fondations des murs sont apparentes, déchaussées et reposent sur quelques galets et blocs uniquement. De même, les massifs de certains contreforts sont aussi découverts en partie.

Fondations du mur déchaussées

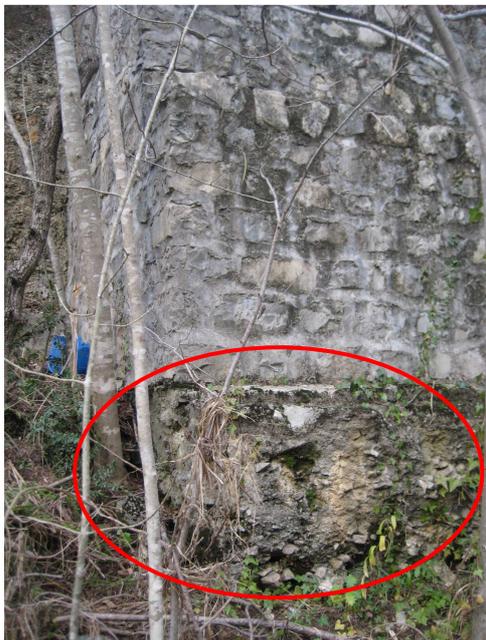
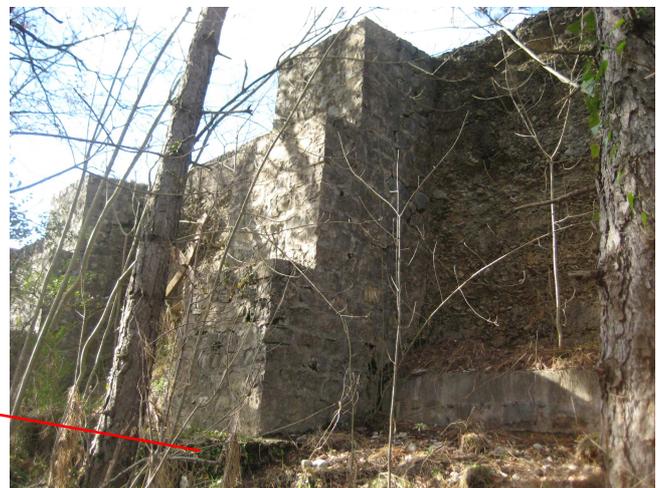
Massifs de contreforts découverts

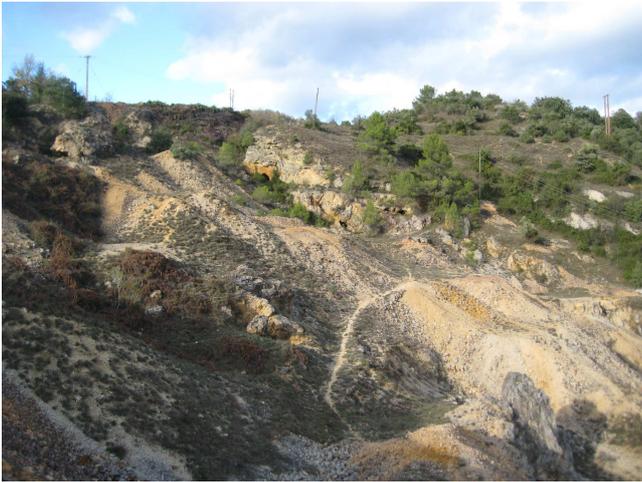
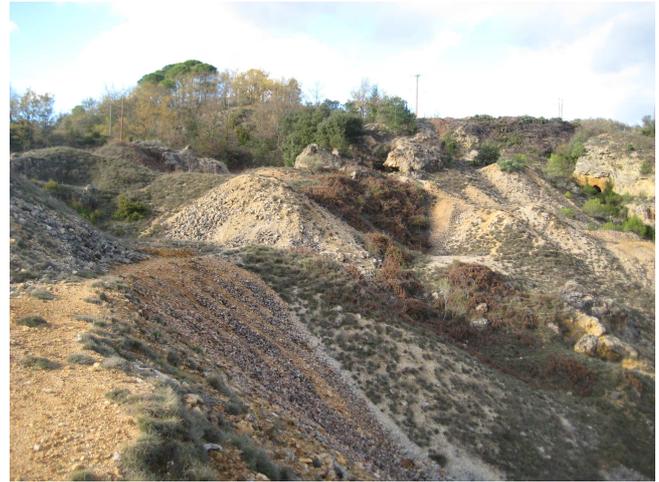
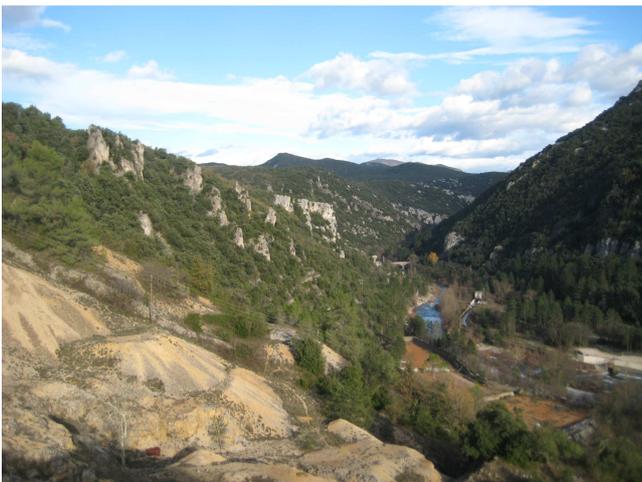
- o Des éboulements plus au moins fréquents ont été constatés surtout en période pluviale.
- o Les dépôts, essentiellement des matériaux sablo-graveleux, sont irréguliers et reposent sur des massifs rocheux affleurants. Ils présentent des pentes très raides, supérieures à 1H/1V, et allant au-delà de 2H/3V localement.

Rapport photographique des stériles des Avinières (photos datant du 11/2011 et 06/2012)

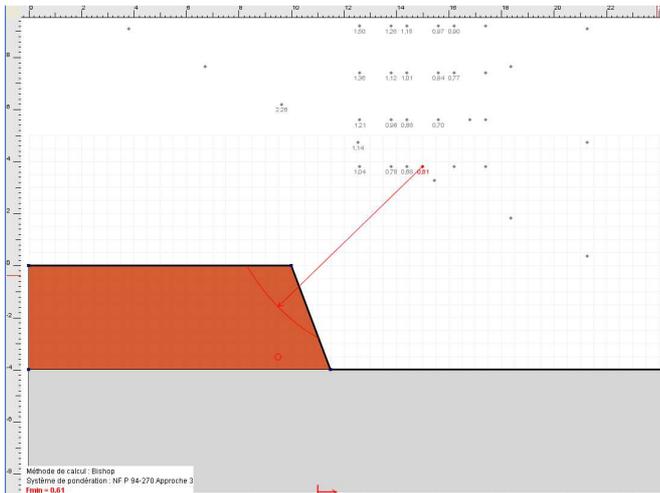
a) $F_{min} = 0,61 < 1,00$

- o Sur la figure a) le coefficient de sécurité est de 0,61 inférieur au coefficient minimum requis → Associé à l'emplacement de la ligne de rupture, ce coefficient met en évidence un glissement de peau.
- o Sur la figure b) le coefficient F_{min} est égal à 1,11, supérieur au coefficient minimum → La stabilité générale est assurée.

Il convient de procéder à un reprofilage des dépôts afin de diminuer la pente et ainsi le phénomène de glissement de peau (éboulements observés par les anciens propriétaires).

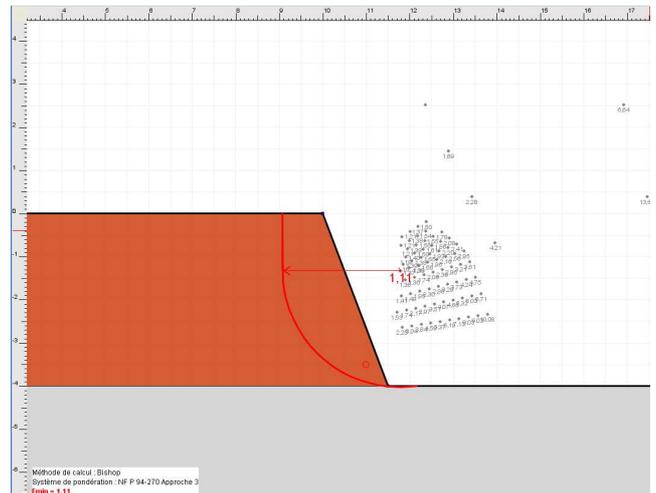
b) $F_{min} = 1,11 > 1,00$

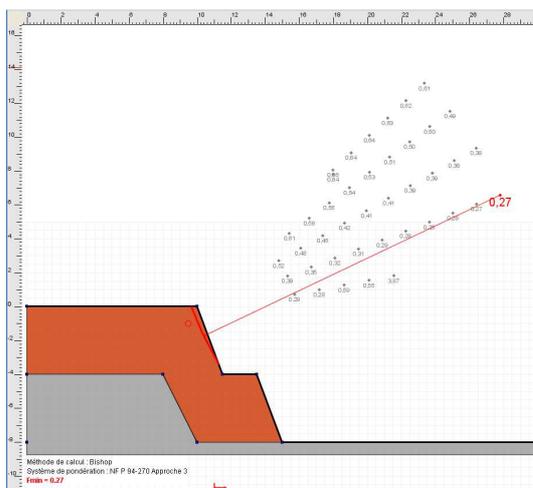
- o 2^{ème} Modèle : on considère deux dépôts de 4,0 m de hauteur et d'un angle d'inclinaison d'environ 70° chacun avec un palier de 2,0 m de largeur. Les dépôts reposent également sur la roche.

c) $F_{min} = 0,27 < 1,00$

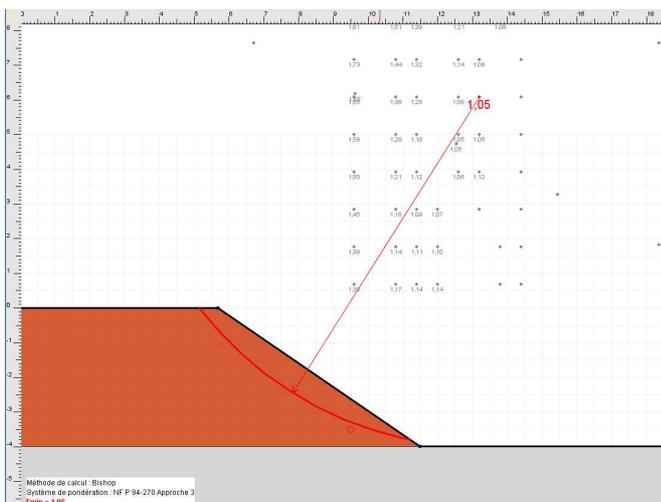
Nous avons modélisé les deux cas avec une pente de 35° et on note que la stabilité générale est assurée (aucun type de glissement) :

1^{er} Modèle : $F_{min} = 1,05 > 1,00$

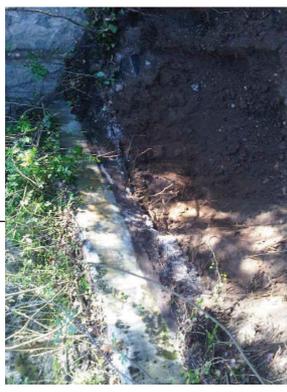
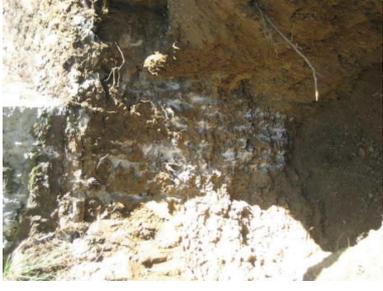
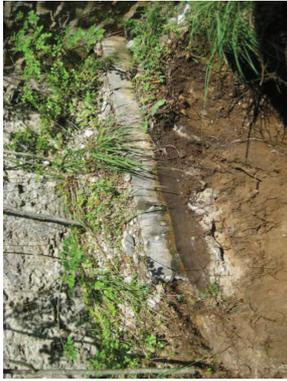
Coupe 1-1'

PHOTOS ET COUPES DES FOUILLES DE RECONNAISSANCE DES FONDATIONS DES MURS ET CONTREFORTS DES BASSINS DE DECANTATION
