# CONSTAT D'IMPACT DE DEUX ANCIENNES EXPLOITATIONS MINIERES

## 1) LE CAS DE LA MINE DE LA CROIX-DE-PALLIERES (GARD)

CONSTAT D'IMPACT DE DEUX ANCIENNES  
EXPLOITATIONS MINIERES

83 SGN 583 ENV

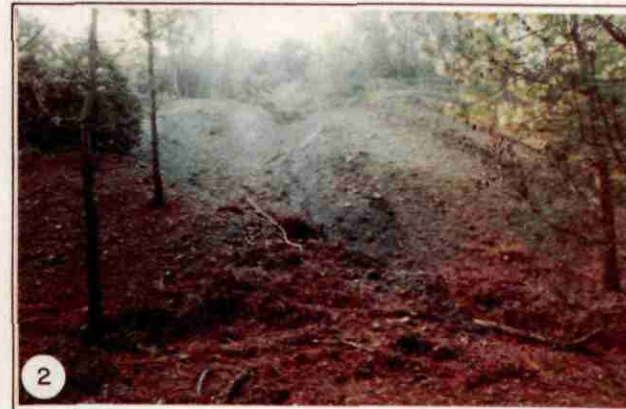
② Les haldes ravinées

Les déblais miniers de la mine Joseph, situés en rive droite du ruisseau d'Aigue-Morte, sont constitués par un mélange de cailloux, de sable et d'argile, leur pente peut excéder 50 % à la base. Ces facteurs, auxquels il convient d'ajouter les conditions d'eau (suintements observables), et le travail de sape du cours d'eau, notamment lors des crues, contribuent à destabiliser la partie inférieure de ces haldes. Le risque de glissement de ces déchets miniers dans le lit du cours d'eau reste donc très important.

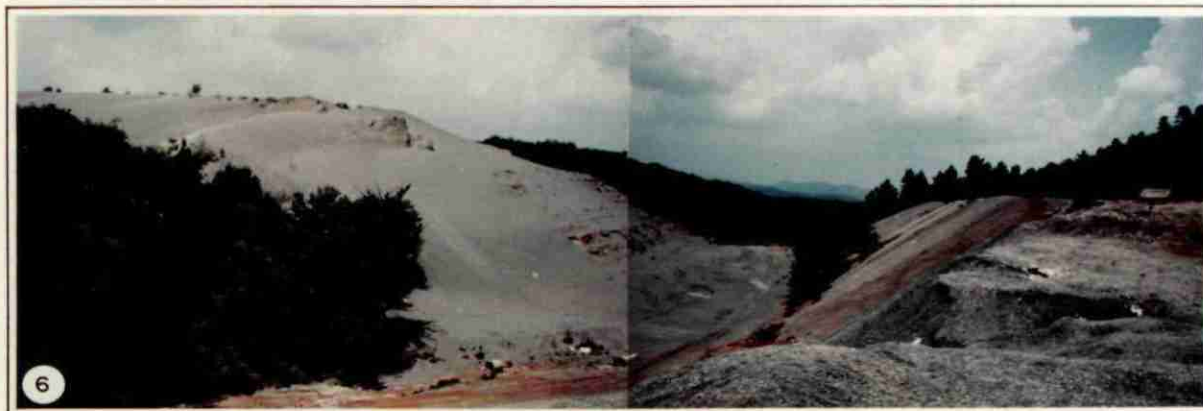
⑦ La digue à stériles (Parement amont)

Le stock des stériles de laverie a été édifié par élévation progressive d'une digue en résidus grossiers, derrière laquelle se sont décantées les eaux chargées en éléments plus fins. L'eau clarifiée dans le bassin de décantation était évacuée par une tuyauterie (buse), pour éviter le débordement du bassin ou une destabilisation de la digue sous la poussée des eaux. Depuis la fermeture de la mine, les eaux météoriques reçues dans le bassin, s'évacuent par le système de buse. Ainsi, la stabilité de l'ouvrage fixée par les conditions drainage reste liée au maintien du système d'évacuation des eaux pluviales dans le bassin. La Société de la Vieille Montagne procède à la surveillance régulière de l'état de ces canalisations.

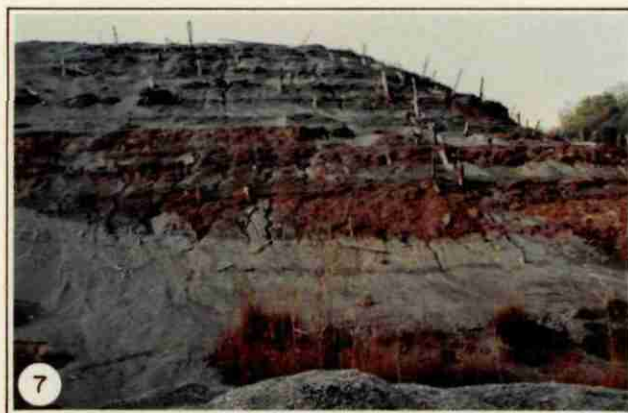
⑧ Ravinement de la digue à stériles
