ETUDE IEM

***Ancien site RECYLEX à SAINT SEBASTIEN
D'AIGREFEUILLE (30)***

EXTRAIT DU RAPPORT PHASE 2

ETUDE DES TAS DISPERSES SUR LE SECTEUR DE LA MINE

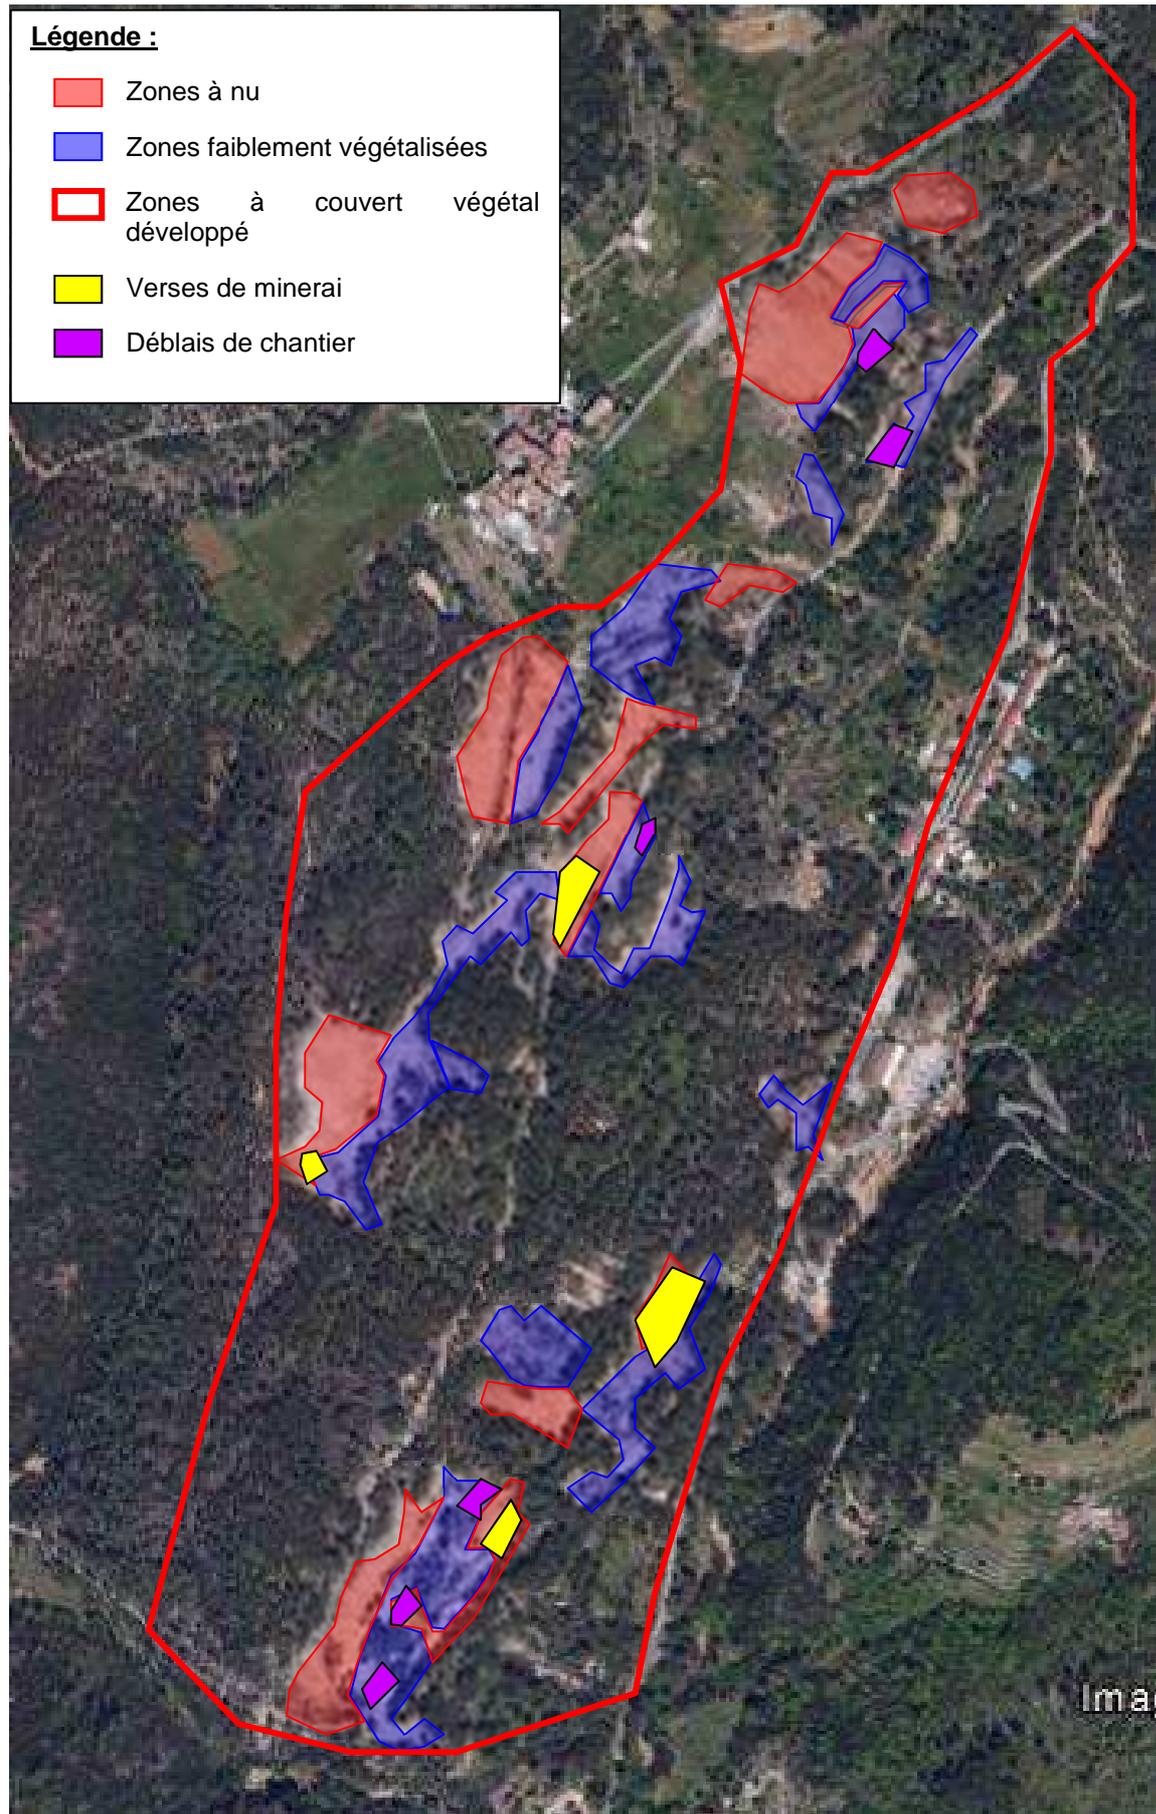
Figure 1 : localisation des cinq faciès identifiés

1. Zones à nu sans couvert végétal ;
2. Zones à faible reprise de la végétation ;
3. Zones à couvert végétal développé ;
4. Zones de versées de minerais ;
5. Zones de déblais de chantier.

La cartographie des cinq faciès identifiés sur la Zone 2 est présentée ci-après :

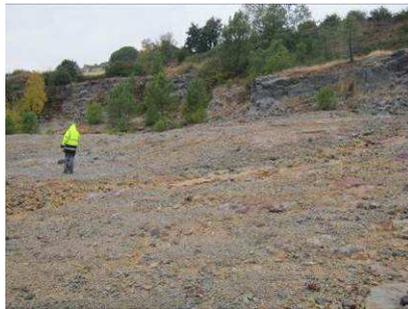
L'observation des photographies aériennes ainsi que les investigations sur site ont permis de mettre en évidence des zones sur lesquelles aucune végétation n'est présente. Sur ces zones dites « à nu », le minerai extrait lors de l'exploitation à ciel ouvert est affleurant. Environ 4 secteurs représentant environ 46 600 m² sont concernés par cette absence d'essences végétales. Ces zones présentent les caractéristiques suivantes :

- Dénivelé épousant la topographie générale de la Zone 2 avec un pendage orienté vers l'Est. Les pentes sont comprises entre 30 et 50° en fonction des secteurs, elles sont généralement plus importantes dans la partie Ouest des trouées ;
- Absence de sol, la roche mère chargée en Plomb, Arsenic, Zinc et Cuivre affleure directement à ciel ouvert ;
- Fort ruissellement en période de pluie ;
- Absence totale d'espèce végétale.

Zone à nu dépourvue de végétation

| Milieux | identification | Problématiques | Superficies approximatives (détermination cartographique) | Recommandations | Etudes complémentaires | Chiffrages sommaires | Echéance |
|---|--|--|--|--|--|---|---|
| | Zones à nu sans couvert végétal | <ul style="list-style-type: none"> Absence de sol (roche minéralisée affleurante) Pentes fortes Ruissellement important | <ul style="list-style-type: none"> ~4,2 ha | <ul style="list-style-type: none"> Zones à recouvrir puis revégétaliser Apport de terre végétale Adoucissement des pentes | <ul style="list-style-type: none"> Etude de terrassement Etude de faisabilité de recouvrement par apport de terre végétale | <ul style="list-style-type: none"> Dépendant du relevé topographique des surfaces et des volumes concernés (chiffrage non disponible à ce stade) De 800 € à 3 800 € en fonction du type de test et pour une seule espèce testée | Long terme |

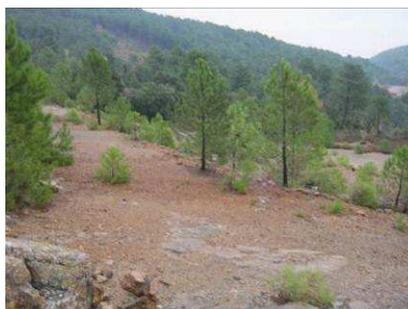
En périphérie des zones décrites ci-dessus, et en particulier à la faveur de reliefs subhorizontaux (replats), on distingue des zones présentant un essor timide de quelques essences végétales. Aucun sol particulier n'est individualisé et le recouvrement minéral de ces zones est encore largement dominant bien que par endroit une couche de matériaux meubles (issu de l'érosion physique et chimique de la roche mère), graveleux, sableux à limoneux permette un début de colonisation par des espèces pionnières arborescentes en particulier le pin maritime (individus de petite taille $\approx 1,5$ m) et quelques herbacées. Ces zones sans pendage accumulent localement les eaux de ruissellement lors d'épisode pluvieux. Ces zones représentent une superficie totale d'environ 48 500 m².

Replats faiblement végétalisés

| Milieux | identification | Problématiques | Superficies approximatives (détermination cartographique) | Recommandations | Etudes complémentaires | Chiffrages sommaires | Echéance |
|---|--|--|--|--|--|---|---|
| | Zones à faible reprise de la végétation (replats) | <ul style="list-style-type: none"> Ravinements Sols pauvres en matières organiques | <ul style="list-style-type: none"> ~4,9 ha | <ul style="list-style-type: none"> Zones à revégétalisées Apport d'amendement | <ul style="list-style-type: none"> Etude de revégétalisation | <ul style="list-style-type: none"> De 800 € à 3 800 € en fonction du type de test et pour une seule espèce testée | Long terme |

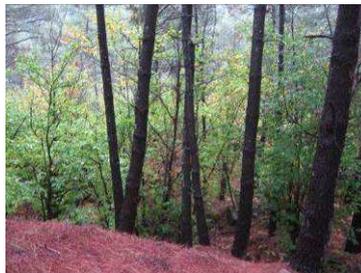
La surface concernée par une végétation bien développée représente environ 452 500 m² de la superficie totale de la Zone 2. Elle présente une végétation dense constituée d'espèces arborescentes, d'espèces arbustives et d'espèces herbacées. La majeure partie de cette zone boisée correspond probablement au vestige de la végétation qui existait avant la dégradation de la Zone 2 par l'exploitation à ciel ouvert. Cette végétation spontanée s'est développée sur des zones de blocaille permettant le stockage de l'eau et le développement racinaire, contrairement aux zones de roches à nu. Les pentes peuvent être localement importantes (50°) mais les espaces végétales notamment les bruyères s'y sont tout de même développées.

Végétation naturelle

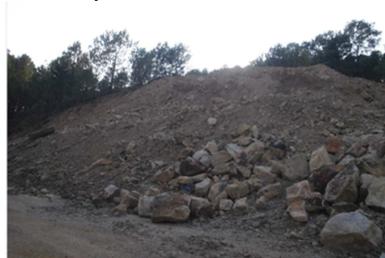
En périphérie ou au droit des zones dépourvues de végétation sont présentes des tas de minerai souvent disposés en versé et constitués de blocs de roche pluridécimétriques dans une matrice sableuse d'arénisation du minerai. Ces verses présentent une très faible cohésion de leurs éléments constitutifs et peuvent présenter une instabilité de pente. La superficie approximative de ces dépôts est d'environ 4 300 m².

Verse de minerai

| Milieux | identification | Problématiques | Superficies approximatives (détermination cartographique) | Recommandations | Etudes complémentaires | Chiffrages sommaires | Echéance |
|---|--|--|--|--|--|---|---|
| | Verses de minerai | <ul style="list-style-type: none"> Pentes fortes Absence de cohésion Instabilité de pente | <ul style="list-style-type: none"> ~4 300 m² | <ul style="list-style-type: none"> Dépôts à remodeler Dépôts pouvant servir d'assise pour l'adoucissement des pentes des zones dépourvues de végétation | <ul style="list-style-type: none"> Etude de terrassement | <ul style="list-style-type: none"> Dépendant du relevé topographique des surfaces et des volumes concernés (chiffrage non disponible à ce stade) | Long terme |

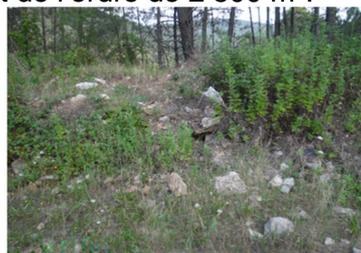
Des déchargements sauvages de déchets de chantier (bétons, gravats, enrobés, plastiques, déchets de démolition, ...) sont visibles de façon éparse sur la Zone 2. La surface approximative de ces dépôts est de l'ordre de 2 500 m².

Déblais de chantier

| Milieux | identification | Problématiques | Superficies approximatives (détermination cartographique) | Recommandations | Etudes complémentaires | Chiffrages sommaires | Echéance |
|---|--|--|--|--|--|---|---|
| | Déblais de chantier | <ul style="list-style-type: none"> Déchets | <ul style="list-style-type: none"> ~2 500 m² | <ul style="list-style-type: none"> Caractériser les terres en vue d'une éventuelle réutilisation | <ul style="list-style-type: none"> 1 analyse d'acceptation en Installation de Stockage de Déchets Inertes (ISDI) / 400 m² | <ul style="list-style-type: none"> 175 € / analyses | Moyen terme |

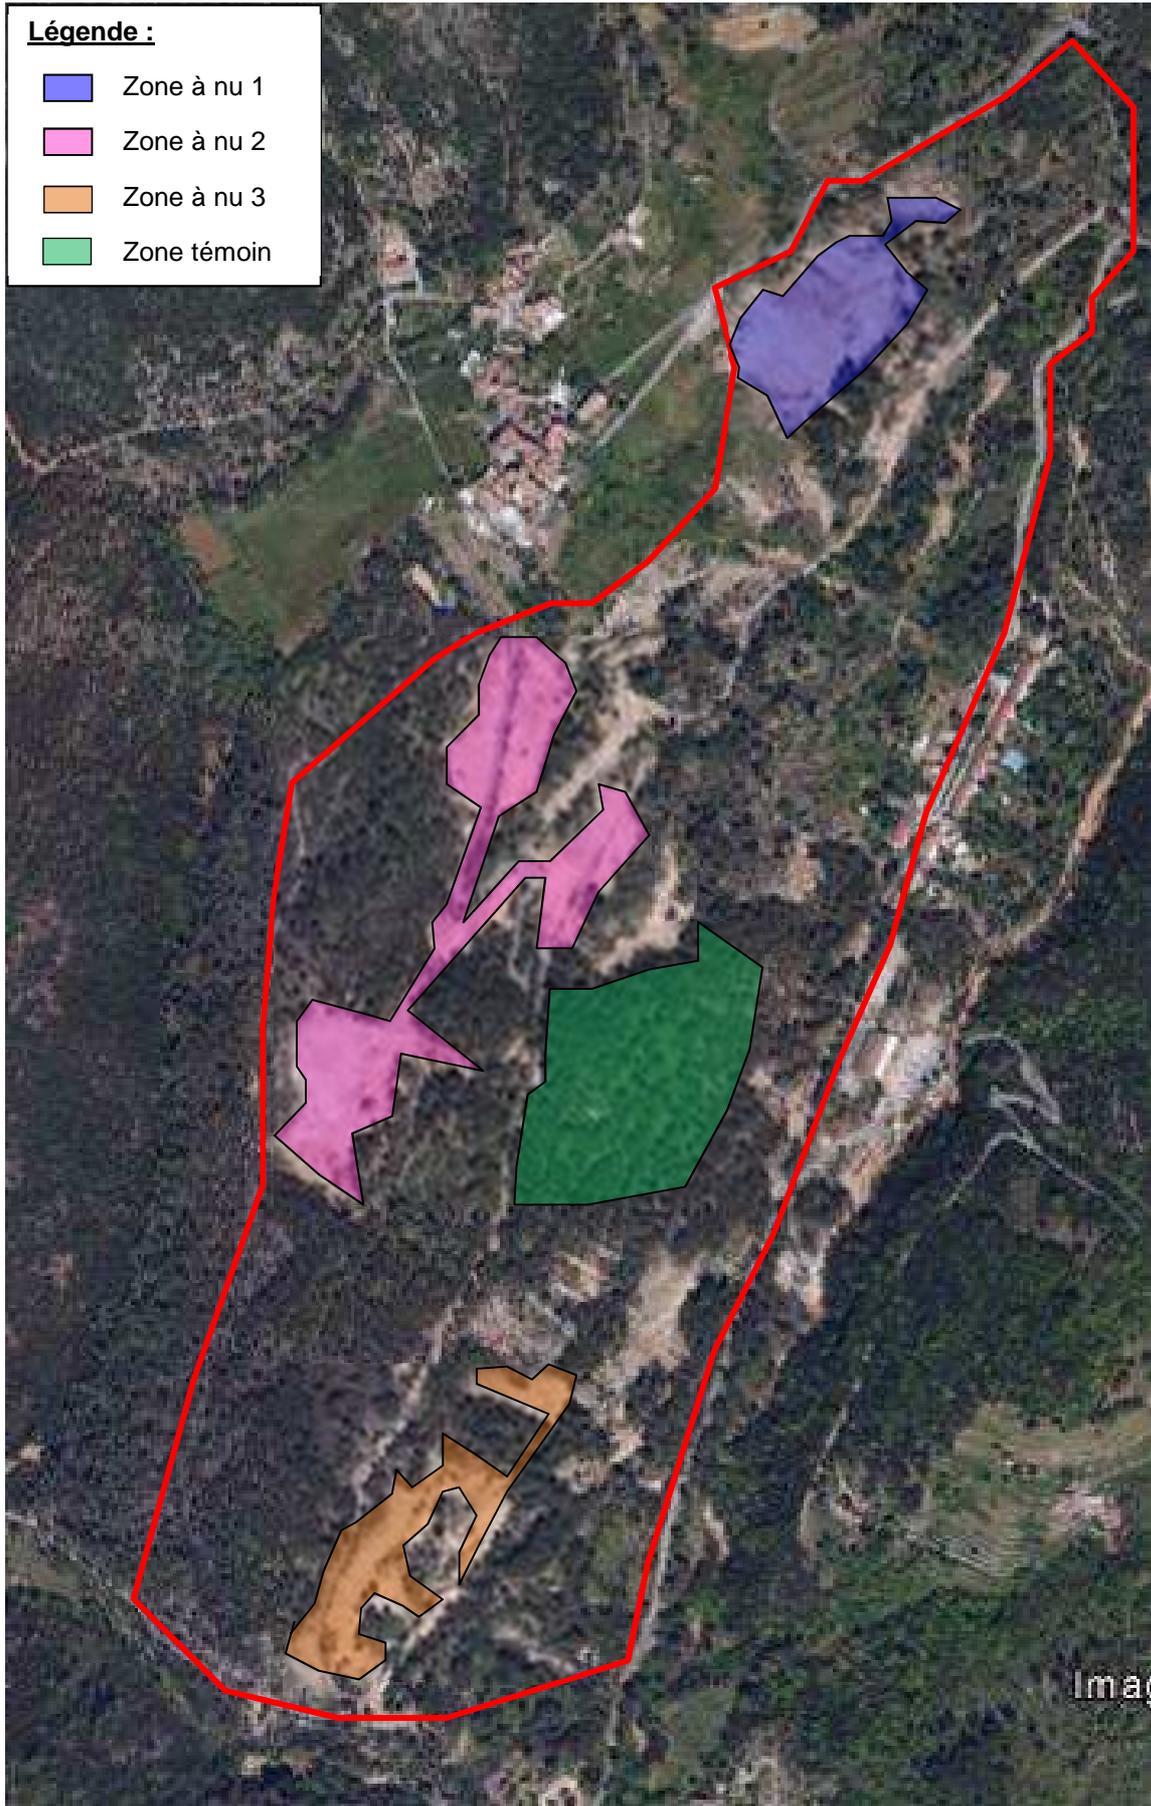
Figure 2 : localisation des points de prélèvements de sols pour les tests de phytotoxicité

Au total 4 échantillons composites ont été réalisés le 24 Octobre 2011 dont 3 au niveau de zones à nu et 1 au niveau d'une zone témoin. Chaque échantillon composite représente au minimum 15 kg de terre prélevées dans les 30 premier cm de sol environ. Au vu de la réalité de terrain et notamment de zones totalement dépourvues de sol, certains échantillonnages unitaires n'ont pu être poussés qu'à 15 cm de profondeur.

La localisation des points de prélèvement est présentée sur la carte ci-après :

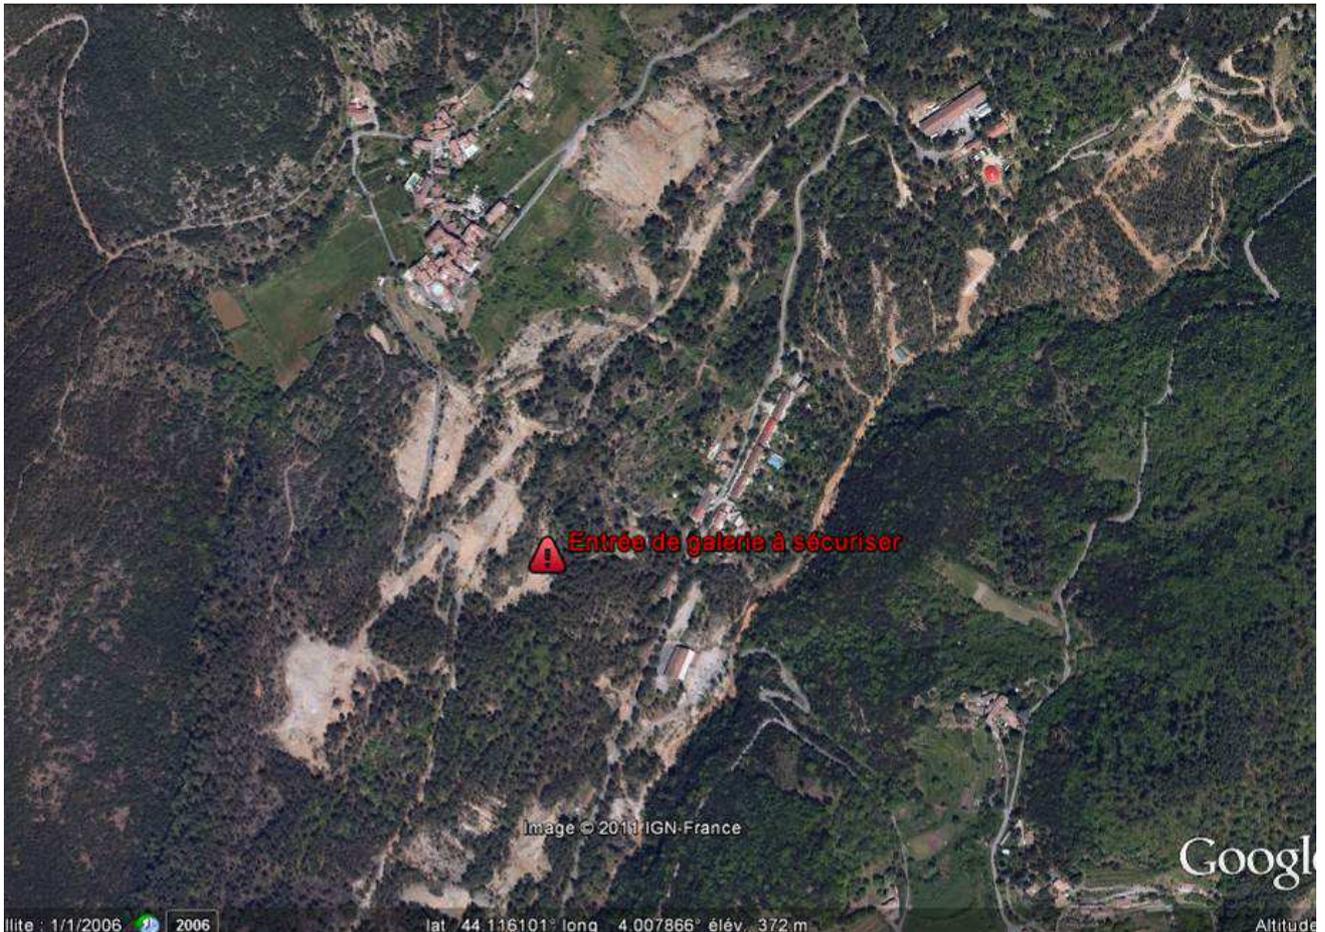
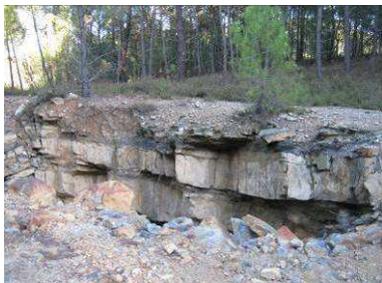
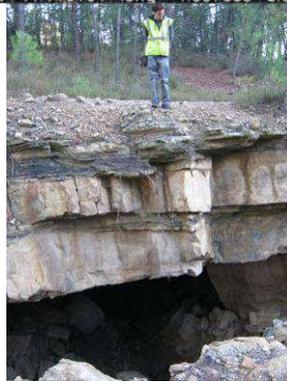
Des entrées d'anciennes galeries de mines sont présentes sur la Zone 2. Ces entrées sont obturées à l'exception d'une formant un trou béant dans le sol et présentant un danger immédiats pour les personnes susceptibles de passer à proximité.

Ce gouffre a été identifié au niveau d'une zones dépourvues de végétation aux coordonnées GPS Lambert 3 X = 732 787 et Y = 3 202 917. Il est reporté sur la photographie aérienne ci-dessous :

| Milieux | identification | Problématiques | Superficies approximatives (détermination cartographique) | Recommandations | Etudes complémentaires | Chiffrages sommaires | Echéance |
|---|--|--|--|--|--|---|---|
| Galeries | Entrée de galerie non sécurisée (cf. localisation p.102) | <ul style="list-style-type: none"> Risque d'effondrement Risque de chute | <ul style="list-style-type: none"> ~22 m² | <ul style="list-style-type: none"> Mise en place à minima d'une signalisation (panneaux avertisseurs de danger) Mise en place de clôture de sécurité Interdiction d'accès | <ul style="list-style-type: none"> - | <ul style="list-style-type: none"> De 10 à 100 € / panneaux avertisseurs 150 à 200 € / ml pour une clôture en panneaux rigides | Immédiate |

Cette entrée de galerie devra faire l'objet d'une mesure de gestion afin de la sécuriser.
