RAPPORT D'INTERVENTION SUBAQUATIQUE

# EXAMEN REGLEMENTAIRE

BARRAGE DES PISES

**Référence :** C2269\_Rapport examen règlementaire\_Barrage des Pises\_RevB\_BPE

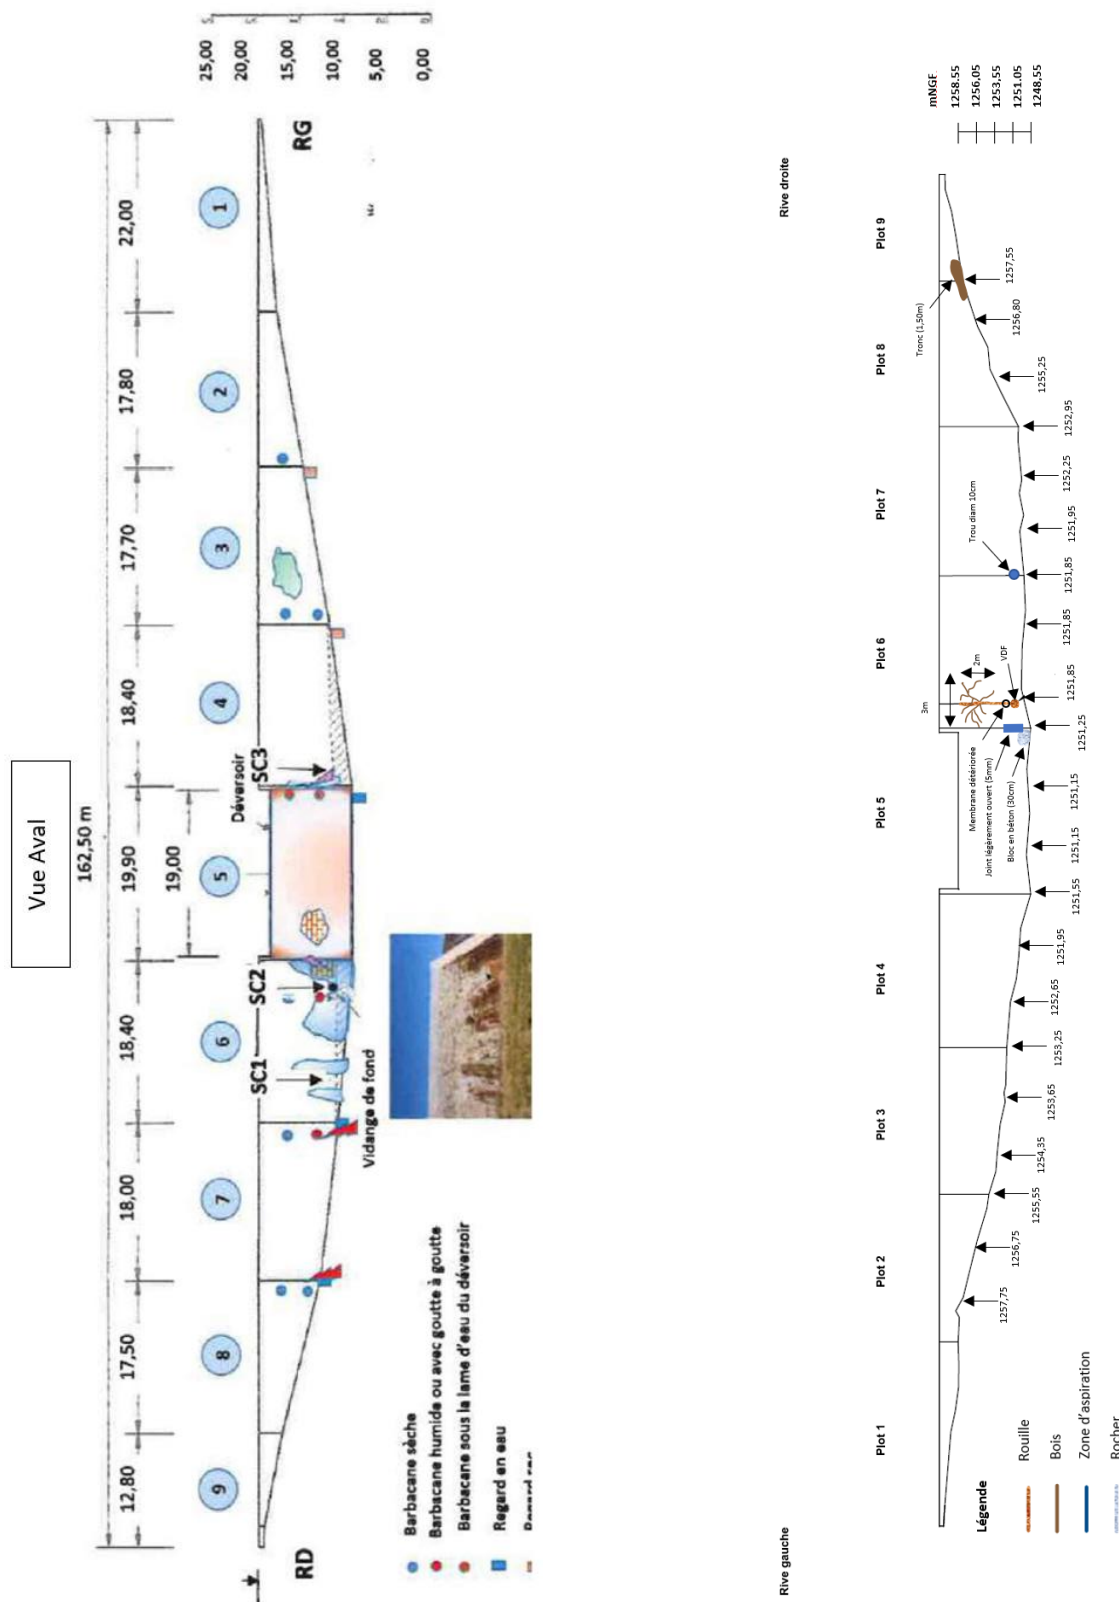
## 2 ANNEXE 2 : PLAN DES OBSERVATIONS ET COMPARAISON AVEC LE PAREMENT AVAL

Ces plans sont aussi disponibles en annexes. Nous pouvons constater que les fuites vues en aval sur le plot 6 pourraient être liées aux aspirations constatées sur les joints du plot 6 en amont.

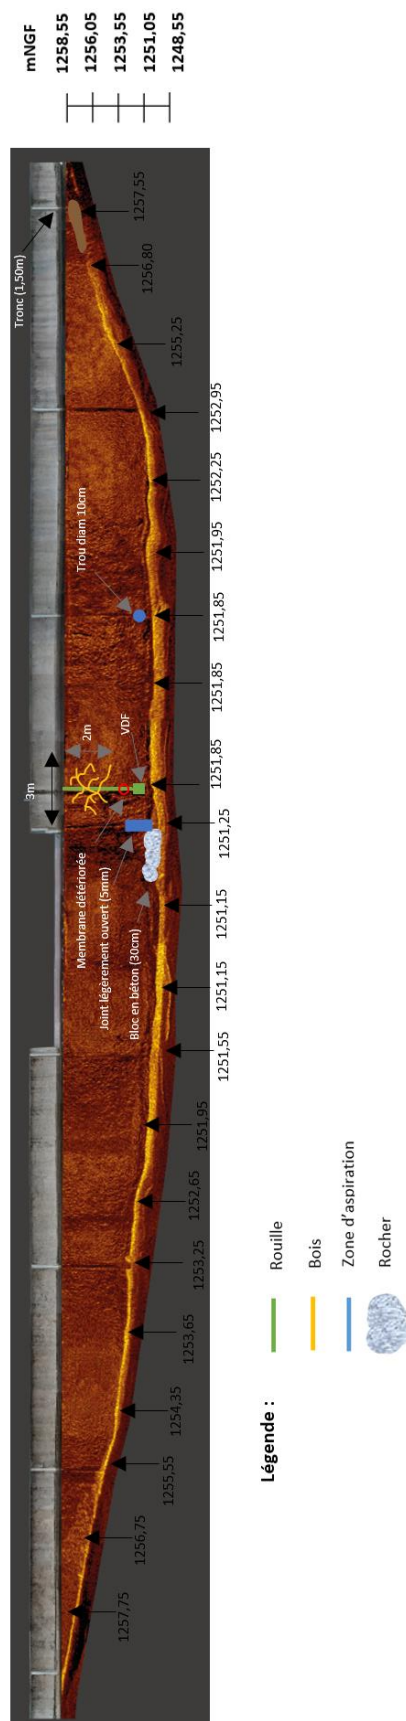
Mosaïque scanner 2D MS1000+ positionnement des observations

Celles-ci sont localisées surtout au niveau de certains joints et semblent coïncidées avec les fuites visibles sur le parement aval du barrage.
