PROCES-VERBAL DE VISITE INITIALE SOMMAIRE

Commune de St Sauveur/Camprieu

Nom de l'ouvrage : Pont du Bonheur

Numéro de l'ouvrage : OA002

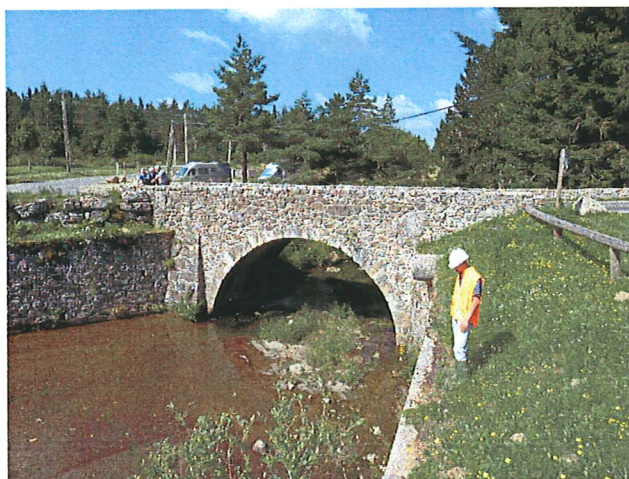
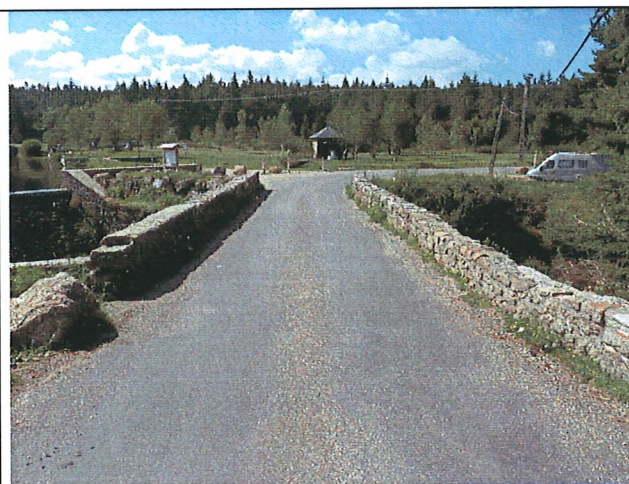
Constatations	
Nature et localisation du défaut constaté	
Sur l'ouvrage	
Chaussée	Revêtue, état médiocre (faïençage, flaches), largeur 3,70, pente rive droite vers rive gauche.
Trottoirs et accotements	Accotements herbeux de 0,10.
Joints (de chaussée, de trottoirs)	/
Parapets et garde-corps	Parapets maçonnés, bon état (H=0,70 à l'amont et 0,55 à l'aval).
Glissières de sécurité	/
Dispositif d'évacuation des eaux	Par le profil en long.
Signalisation	Repère NGF en pied du bandeau aval rive gauche.
Autre(s)	Végétation aux abords, à l'aval. Barrage avec retenue d'eau à l'amont immédiat du pont.
Sous l'ouvrage	
Étanchéité	Traces d'humidité au rein, à l'aval, en rive droite.
Voûte	Amorce micro-fissure à l'arrière du bandeau amont, de la clé au rein. Fissure à l'arrière du bandeau aval, de la clé au pied en rive droite, avec pierres cassées et amorce de basculement. Ragréage de l'ensemble, traces d'humidité au rein, à l'aval en rive droite.

Dalle	/
Culées	Dans l'eau. Bon état.
Pile(s)	/
Appareils d'appui	/
Fondations	RAS.
Radier	En eau, roche mère, végétation.
Encorbellement	/
Avant-becs	/
Palplanches	/
Enrochements	/
Perrés et talus	/
Murs	Bandeau amont en bon état. Présence d'une jeune pousse d'arbuste au dessus du bandeau en rive droite. Bandeau aval en bon état, avec repère NGF en pied rive gauche. Tympan amont et aval en bon état (quelques herbes à l'aval). Murs en aile amont rive gauche et rive droite en bon état, quelques

<p>herbes, dan l'eau. Débouché d'un aqueduc Ø600 en crête du mur rive gauche.</p> <p>Murs en retour aval rive gauche et rive droite en bon état, quelques herbes. Une pierre manquante en pied de chaîne d'angle en rive droite.</p>
Autre(s)

Bon état général. Surveiller fissure/fracture et prévoir pose de tirants. Réparer pierre manquante en pied du mur en retour aval rive droite.
