Commune de Saint Sauveur Camprieu

SCHEMA DIRECTEUR D'ALIMENTATION EN EAU POTABLE *Rapport Final*

Rapport Etat des Lieux et Diagnostic

V1	Mai 2015	Fabien TERISSE	Maxime ROCHE	
<i>N° de Version</i>	<i>Date</i>	<i>Établi par</i>	<i>Vérifié par</i>	<i>Description des Modifications / Évolutions</i>

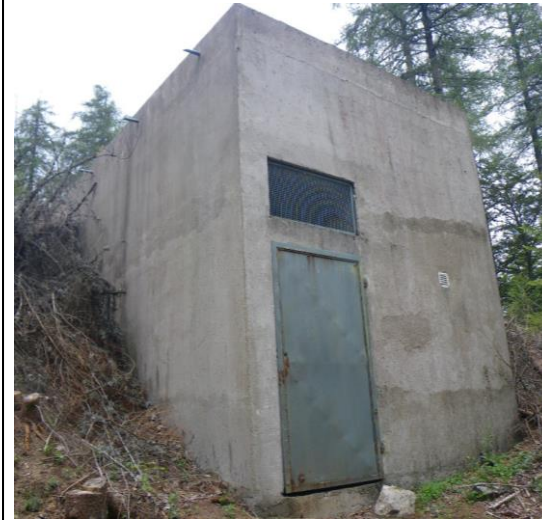
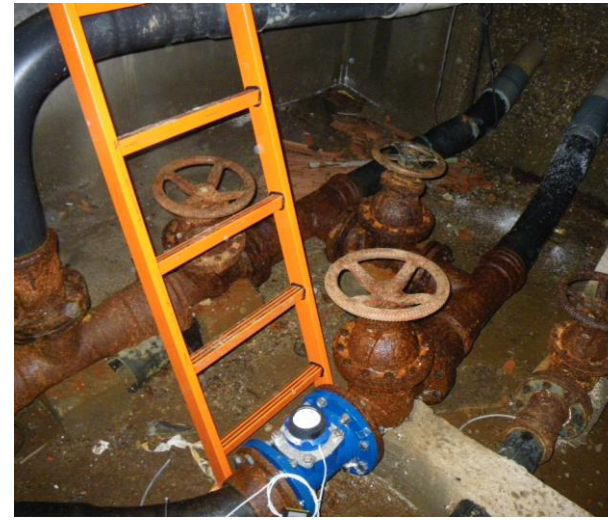
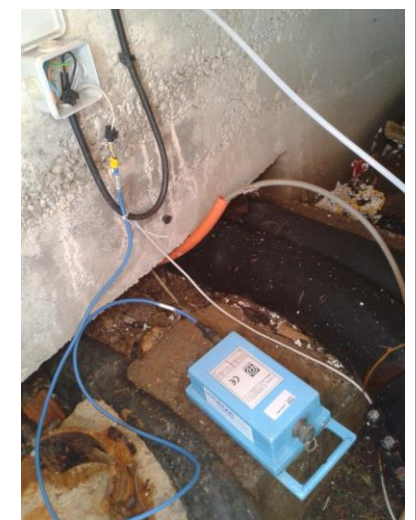
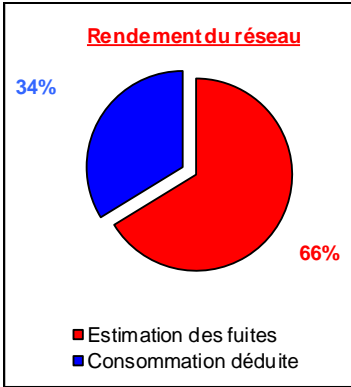
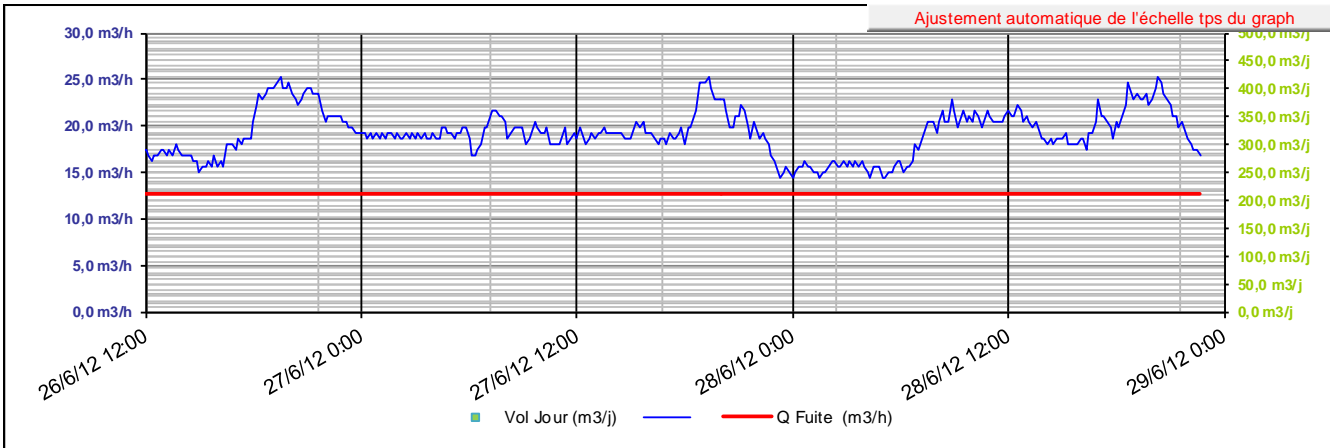
Identification	
Point :	Réservoir Camprieu Haut
Implanta ^P :	Distribution réservoir
Début :	du 26/06/12
Fin :	au 28/06/12
Appareil :	Tête émettrice
Linéaire :	9 398 ml

Le volume distribué est de 461,9 m³/j. Pour un débit de fuite de 12,8 m³/h, le volume consommé est de 155,9 m³/j, soit un rendement du réseau de distribution de 34 %.

Catégorie de Réseau par linéaire (ILC et ILP)	
Indice de consommation : 16,6 m ³ /j/km	Semi-Rural
Indice linéaire de perte : 32,6 m ³ /j/km	Mauvais

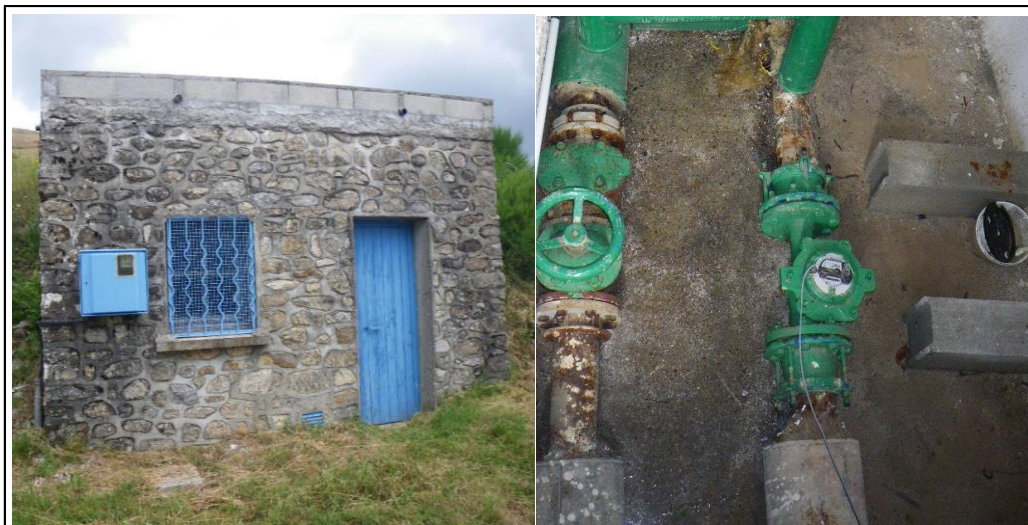
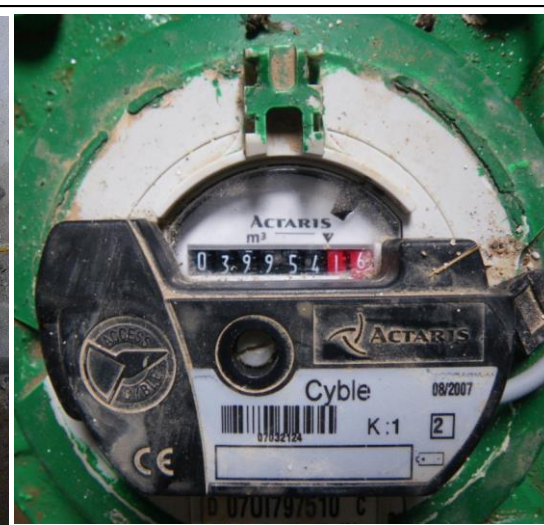
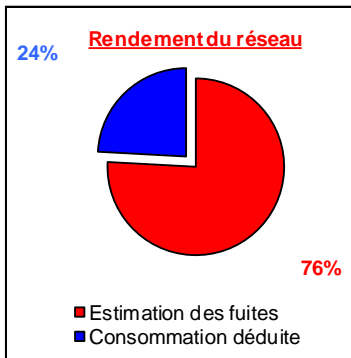
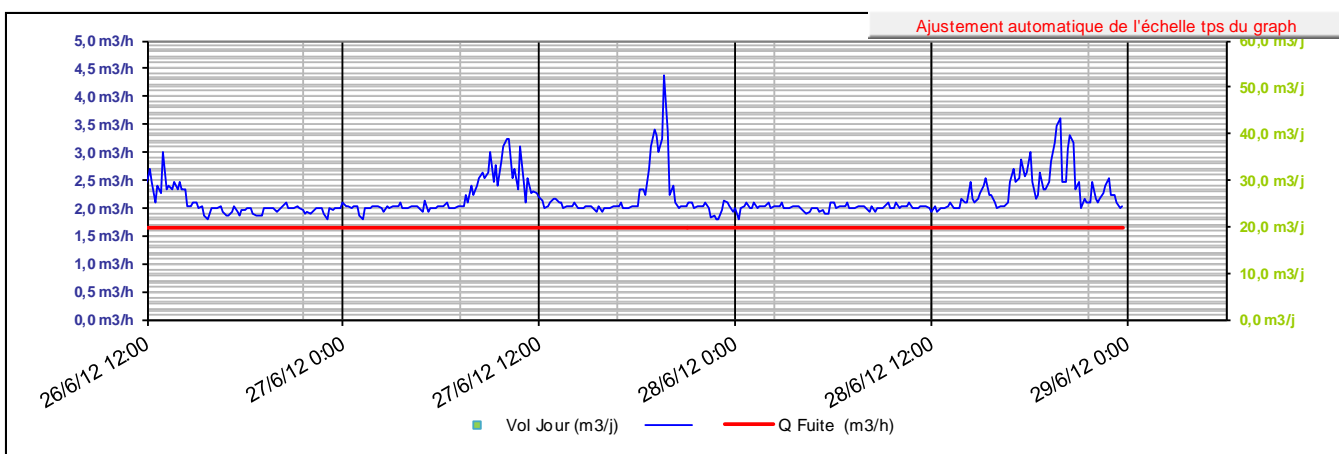
Identification	
Point :	le Devois
Implantat° :	Distribution réservoir
Début :	du 26/06/12
Fin :	au 29/06/12
Appareil :	Tête émettrice
Linéaire :	2 856 ml

Le volume distribué est de 51,7 m³/j. Pour un débit de fuite de 1,6 m³/h, le volume consommé est de 12,5 m³/j, soit un rendement du réseau de distribution de 24 %.

Catégorie de Réseau par linéaire (ILC et ILP)	
Indice de consommation : 4,4 m ³ /j/km	Rural
Indice linéaire de perte : 13,7 m ³ /j/km	Mauvais

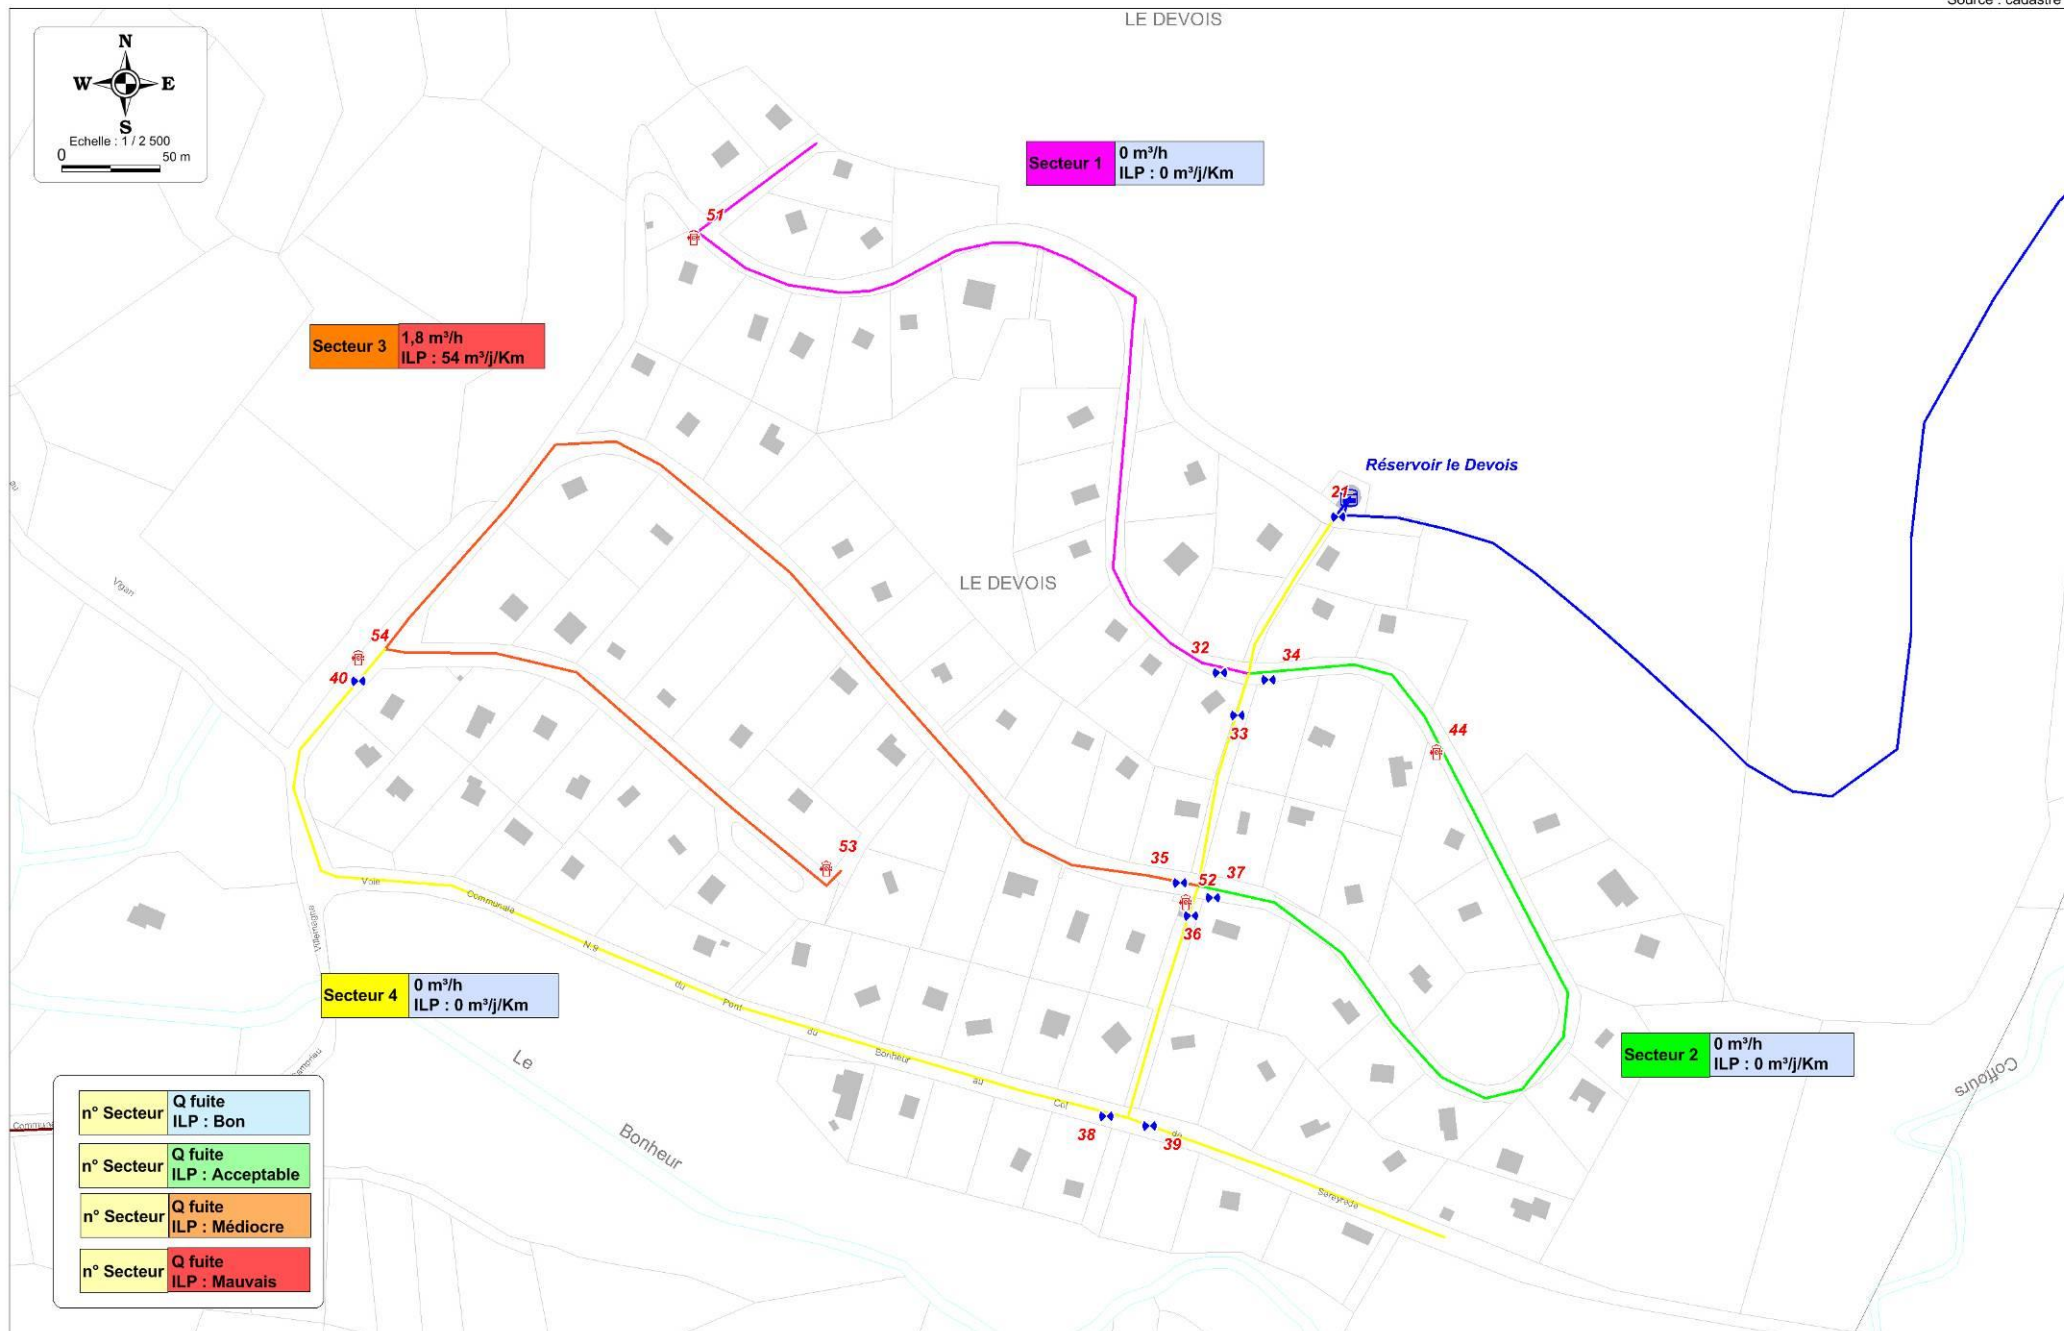
Résultats de la sectorisation nocturne des fuites sur le secteur du Devois

Secteur	Identification - Localisation	Linéaire de Réseau du Secteur	Nature et Diamètre	Débit de Fuite	Indice Linéaire de Perte - ILP	Classement ILP				
						Bon	Acceptable	Médiocre	Mauvais	
le Devois	1	Rue Nord Ouest	0,529	PVC 110	0,0 m³/h	0,0 m³/j/km	X			
	2	Rue Est	0,505	PVC 110	0,0 m³/h	0,0 m³/j/km	X			
	3	Rue Centre Ouest	0,805	PVC 110	1,8 m³/h	53,7 m³/j/km				X
	4	Rue Sud	1,024	PVC 110	0,0 m³/h	0,0 m³/j/km	X			
	TOTAL le Devois		2,863		1,8 m³/h	53,7 m³/j/km				
Camprieu	5	La Croix Haute	0,814	PVC 75 / PE 50 / PVC 63 / FE 60	0,0 m³/h	0,0 m³/j/km	X			
	6	Beaumelle/le Puech	1,089	PE 63 / FT 100 / FT 125	0,8 m³/h	17,6 m³/j/km			X	
	7	Lacan	0,845	PVC 75	0,5 m³/h	14,2 m³/j/km			X	
	8	Village	0,556	FT 100 / FT 80 / FE 90	7,5 m³/h	323,7 m³/j/km				X
	9	Favilhon	0,816	PVC 90 / PVC 63	1,0 m³/h	29,4 m³/j/km			X	
	10	La Clédette	0,696	FE 50	1,0 m³/h	34,5 m³/j/km				X
	11	Ouest village	0,718	PVC 90 / FE 90 / FE 50 / FT 100	2,0 m³/h	66,9 m³/j/km				X

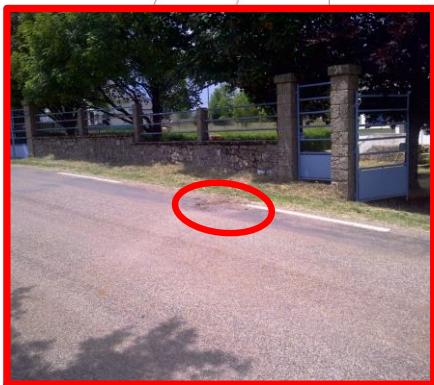
Plan de localisation des fuites localisées par le biais de la sectorisation nocturne et de la corrélation acoustique Camprieu Village

Suite à la corrélation acoustique, **quatre fuites ont été localisées avec précision :**

- 1 fuite sur le branchement du poteau incendie du secteur 3 : Débit estimé 1,8 m³/h
- 1 fuite sur un branchement et une fuite à côté du poteau incendie sur le secteur 11 : Débit estimé pour l'ensemble des deux fuites 2 m³/h.
- 1 fuite à côté d'un poteau incendie dans le village (secteur 8) : Débit estimé 7,5 m³/h
- Des fuites diffuses sur l'ensemble du tronçon du secteur 13, nécessitant le remplacement de de tout le linéaire de ce secteur (623 ml).

Fuite sur branchement

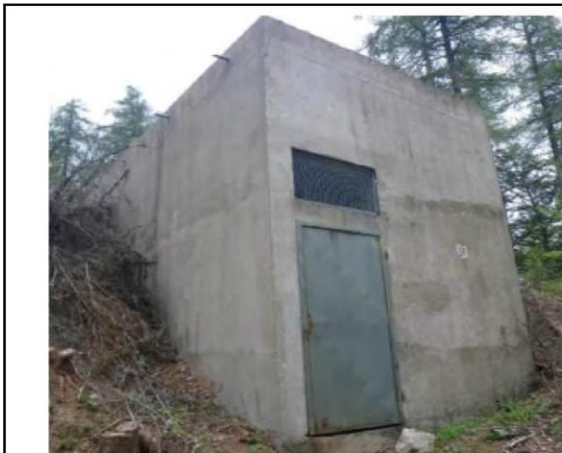
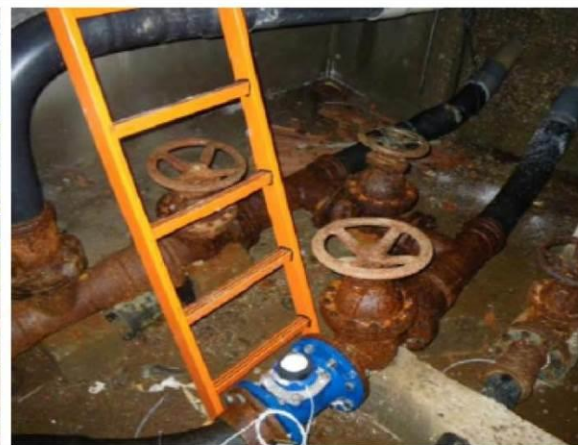
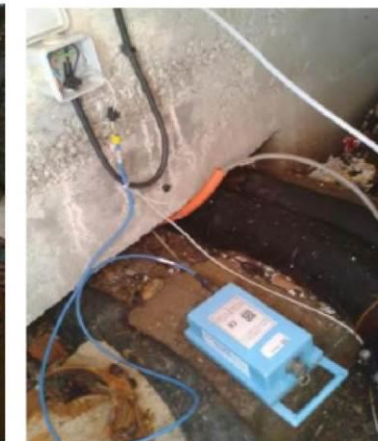
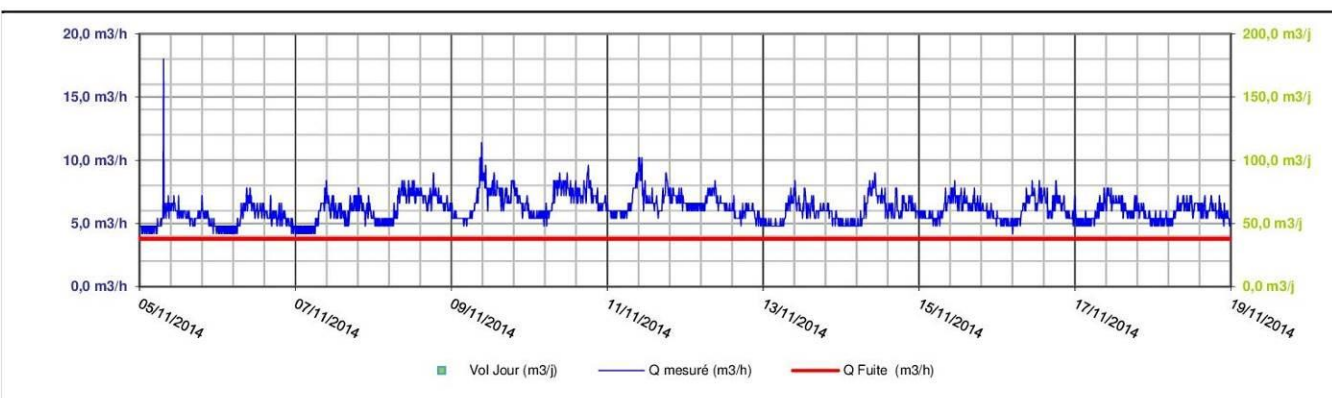
Point : Distrib. Camprieu
 Implantat° : Camprieu Haut
 Début : du 05/11/14
 Fin : au 18/11/14
 Appareil : Tête émettrice
 Linéaire : 9 500 ml

Le volume distribué est de 147,6 m³/j. Pour un débit de fuite de 3,8 m³/h, le volume consommé est de 56,9 m³/j, soit un rendement du réseau de distribution de 39 %.

Indice de consommation : 6,0 m ³ /j/km	Rural
Indice linéaire de perte : 9,5 m ³ /j/km	Mauvais

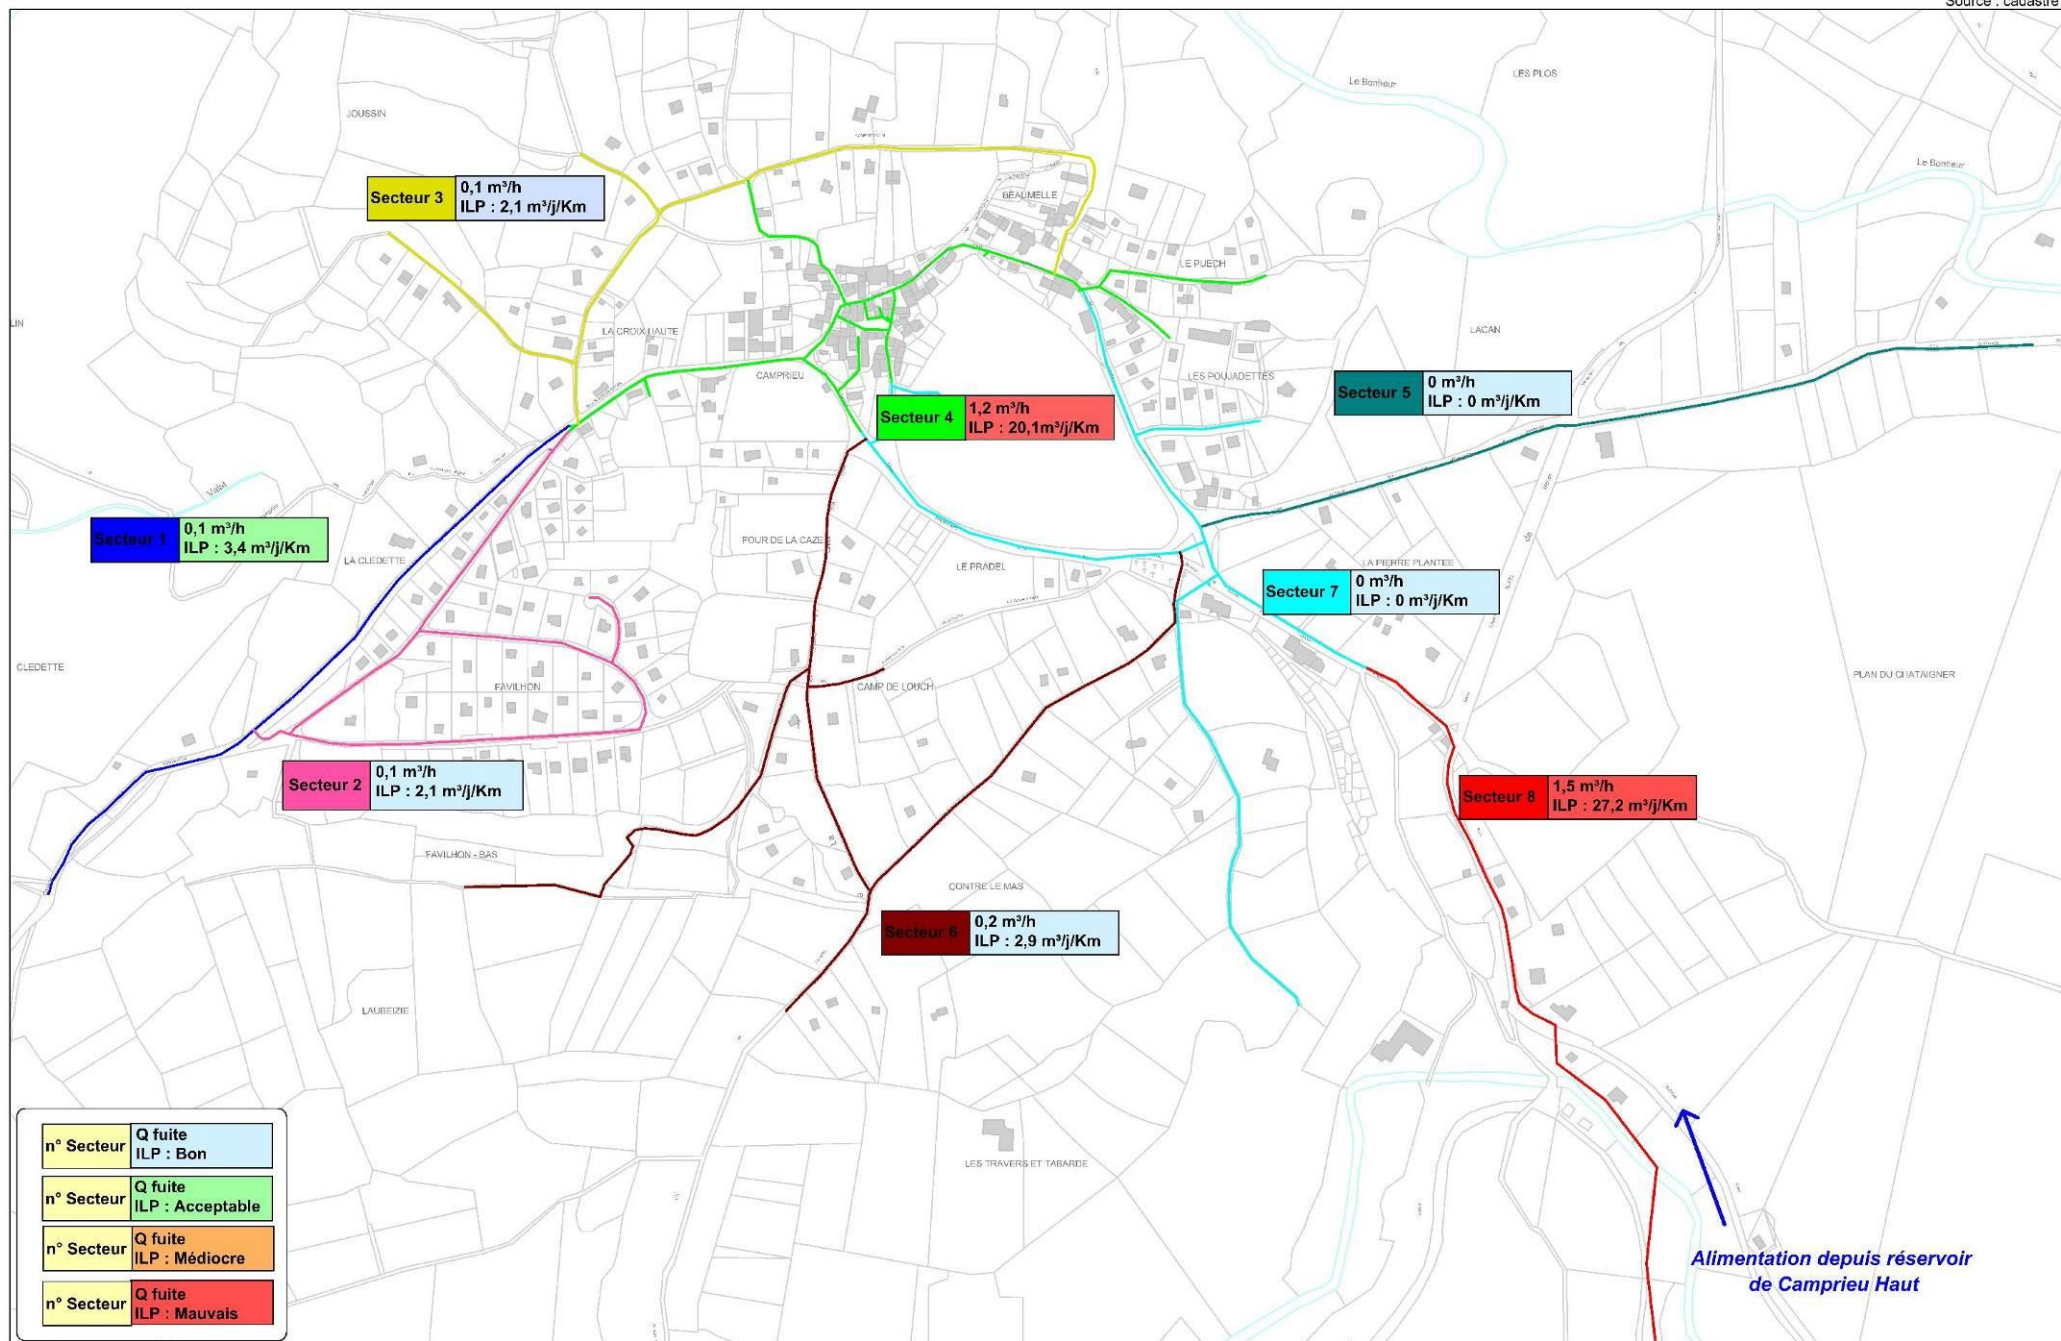
Résultats de la sectorisation nocturne des fuites sur le secteur du Village

Sur les 8 secteurs constitués par la manipulation des vannes, 5 secteurs présentent un débit résiduel plus ou moins important, dont **2 secteurs présentant un débit significatif laissant présager l'existence potentielle de fuites**.

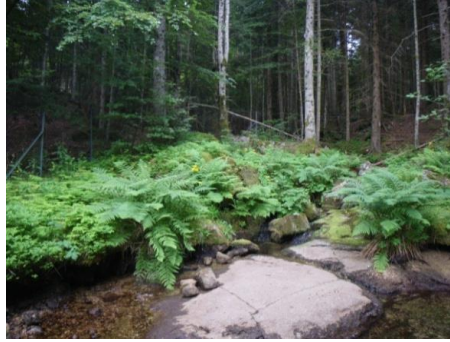
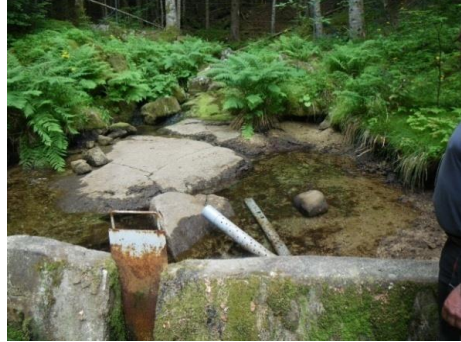
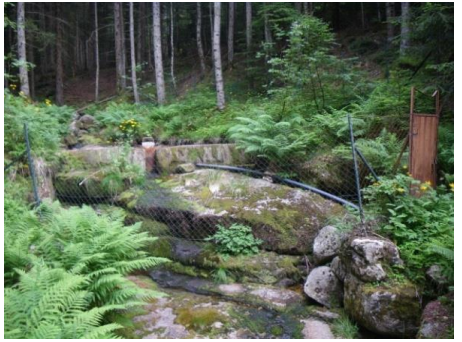
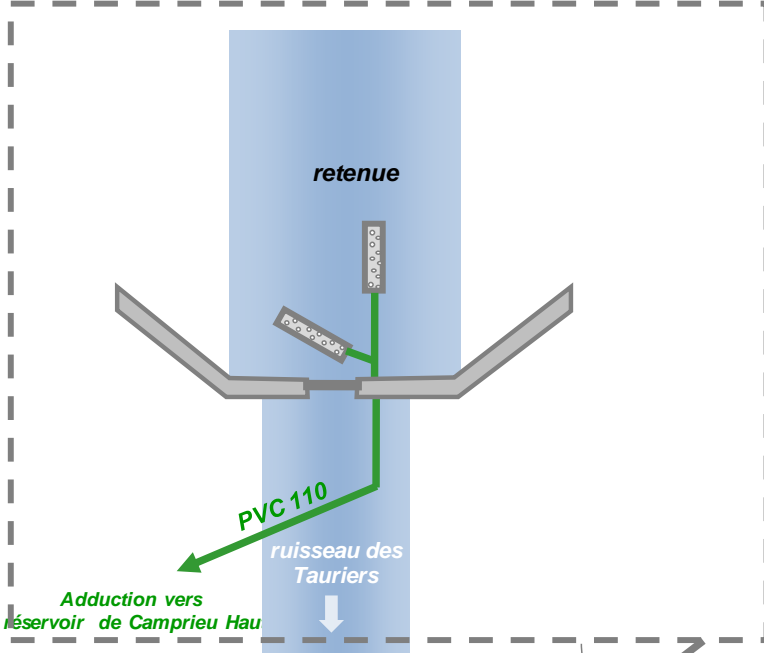
TYPE DE DEFAUT	GRAVITE DU DEFAUT		
	Peu Grave	Grave	Très Grave
Vulnérable aux pollution de surface		X

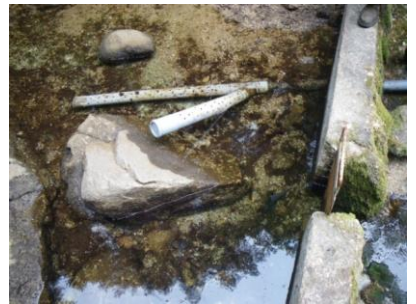
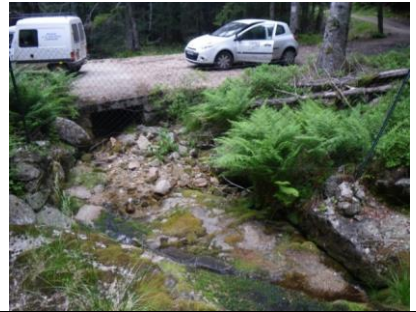
Niveau d'eau très bas lors de la visite du 07/07/11

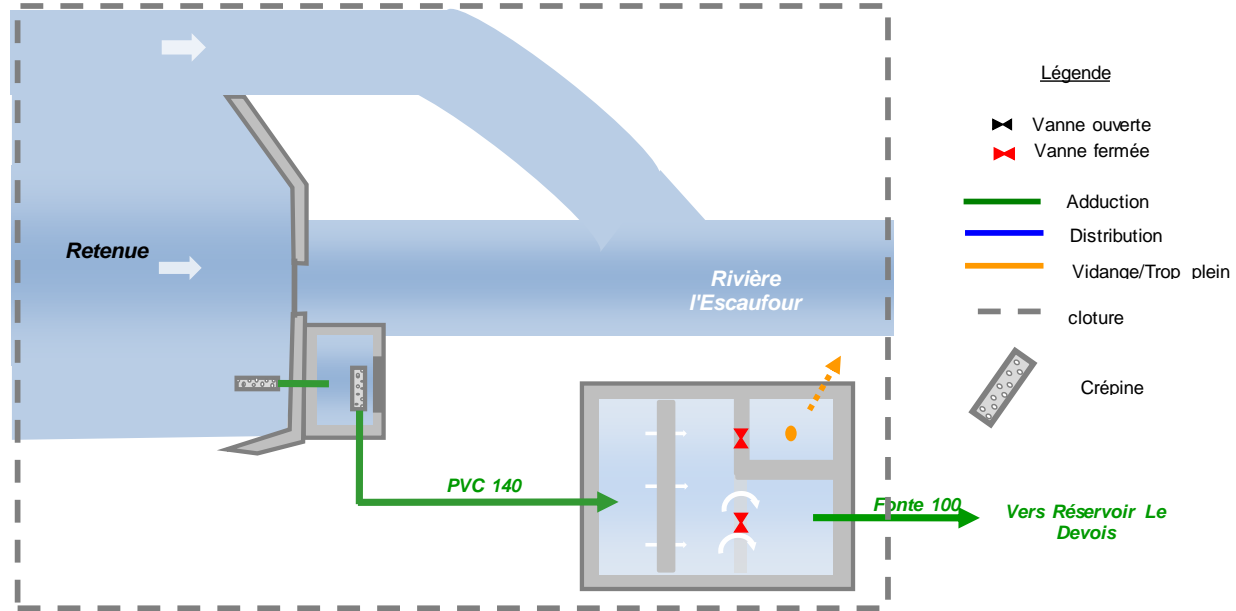
Niveau d'eau très bas lors de la visite du 07/07/11
 Pour assurer un débit suffisant dans la conduite d'adduction, des trous ont été percés dans le bac dans lequel se trouve le crépine.

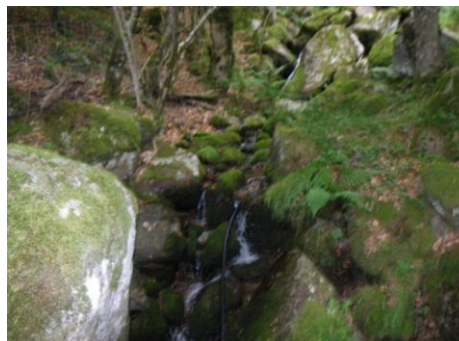
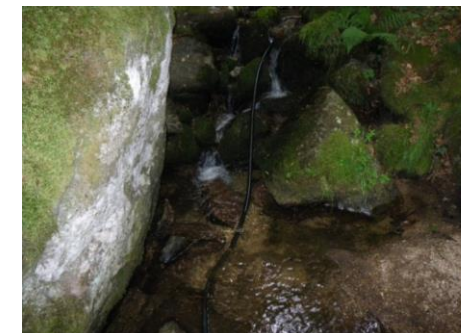
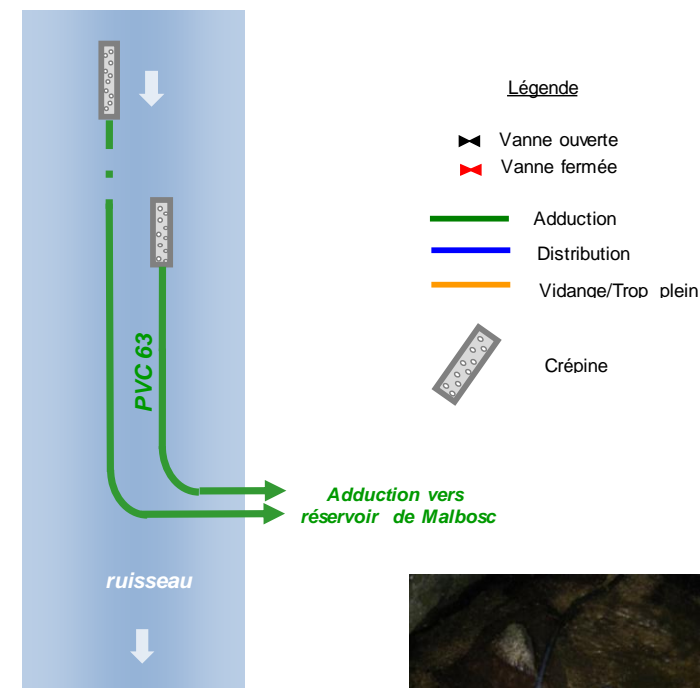
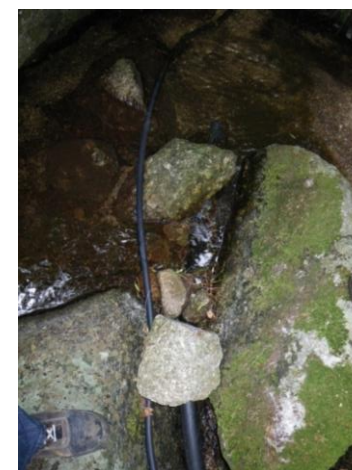
Observations	
Niveau d'eau très bas lors de la visite du 07/07/11 Pas d'animaux ni habitations ni de résineux en amont du captage.	
L'ensemble des conduites, du ruisseau au réservoir sont neuves.	
Anciennement, la crépine principale était implantée dans une buse circulaire en ciment. Celle-ci s'est beaucoup ensablée suite à plusieurs pluies, elle n'est donc plus utilisée aujourd'hui. La prise d'eau se fait par une crépine seule, directement dans le lit du valat.

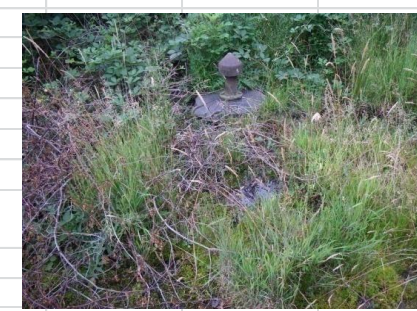
Fiche Ouvrage Particulier : Source + Réservoir les Monts (30 m³)

Fissures importantes
Lors de la visite du 07/07/11, le trop plein de la fontaine du village ne déversait pas mais le réservoir semblait déborder. Le fontainier a précisé que les habitants sollicitaient le réservoir pour l'arrosage pendant la visite. Il a également précisé que les habitants géraient entre eux la ressource et qu'il n'y avait pas eu jusque là de problème quantitatif

Identifications des anomalies			
TYPE DE DEFAULT	GRAVITE DU DEFAULT		
	Peu Grave	Grave	Très Grave
Fissures importantes		X	
Pas de vidange		X	
Pas de comptage	X

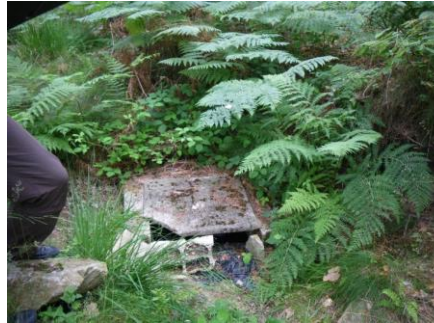
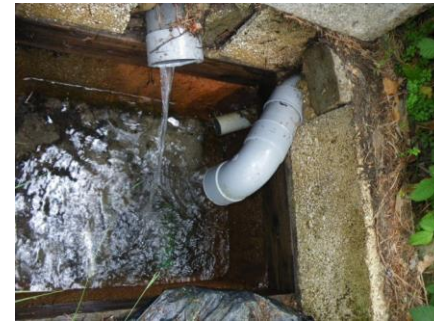
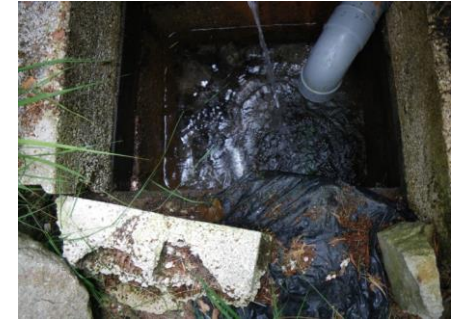
Identification des Anomalies			
TYPE DE DEFAUT	GRAVITE DU DEFAUT		
	Peu Grave	Grave	Très Grave
Pollution au Baryum			X

Observations	
Niveau d'eau très bas lors de la visite du 07/07/11	
Sous regard	
Difficile à localiser

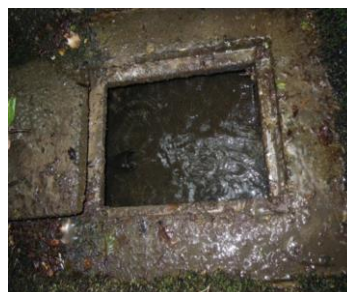
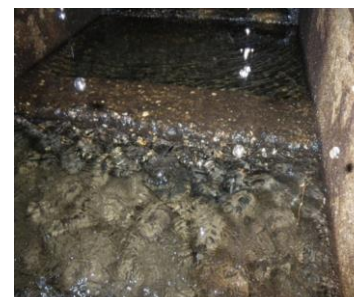
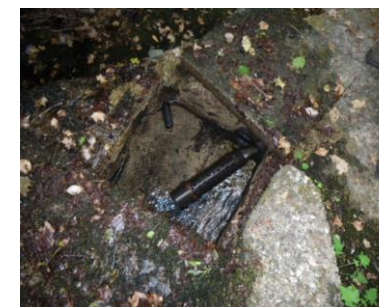
Observations			
Niveau d'eau très bas lors de la visite du 07/07/11			
Bac de décantation vétuste

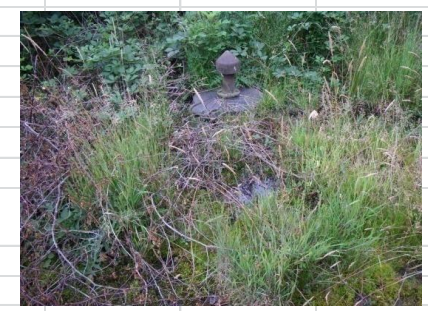
Fissures importantes Lors de la visite du 07/07/11, le trop plein de la fontaine du village ne déversait pas mais le réservoir semblait déborder. Le fontainier a précisé que les habitants sollicitaient le réservoir pour l'arrosage pendant la visite. Il a également précisé que les habitants géraient entre eux la ressource et qu'il n'y avait pas eu jusque là de problème quantitatif

Identifications des anomalies			
TYPE DE DEFAULT	GRAVITE DU DEFAULT		
	Peu Grave	Grave	Très Grave
Fissures importantes		X	
Pas de vidange		X	
Pas de comptage	X
