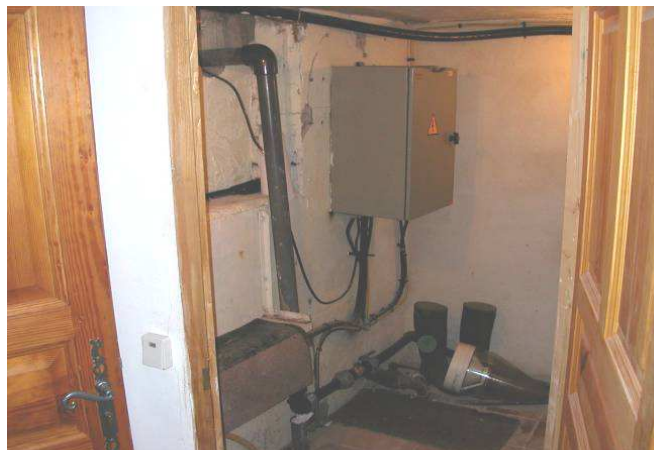
Vue intérieure :

Génie civil	Bon état	Autres remarques : Local du réservoir en mauvais état
	x	Etat moyen	
	Aciers apparents	
Organes	Bon état	Autres remarques : Au niveau de la distribution présence d'une faible fuite
	Dépôt de rouille	
	x	Fuites	
Conduites	Bon état	Autres remarques :
	Dépôt de rouille	
	Fuites	
Protection ouvrage	x	Bon état	Autres remarques : Se situe à l'intérieur d'un bâtiment
	Maintenance à prévoir	
	Inexistant	
Abords	x	Bon état	Autres remarques :
	Entretien à prévoir	
	Espace à réaménager	
Entretien et sécurité	Equipements ok	Autres remarques :
	x	Entretien à prévoir	
	Risques pour l'exploitant

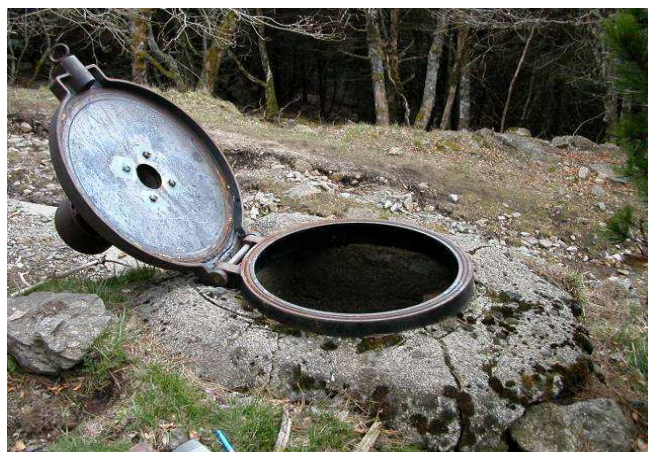
Vue extérieure regard bache de reprise :

Le captage de l'Aigoual est raccordé à un surpresseur qui envoie l'eau, par l'intermédiaire d'une bache de reprise (volume = 30 m³) vers le bassin de l'Aigoual. Le regard de la bache n'a pas de visserie et le rend impossible à fermer.

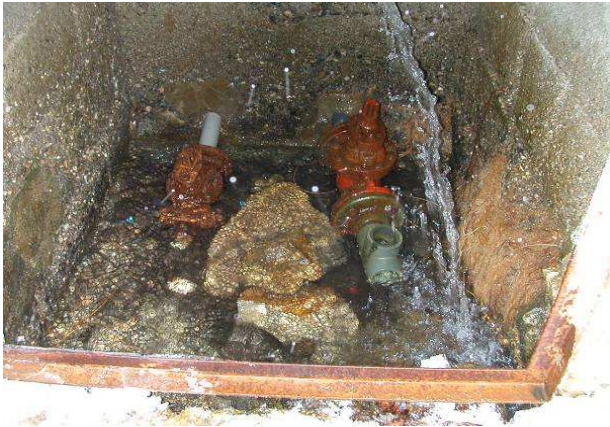
Vue intérieure (distribution, TP et vidange) :

Génie civil	Bon état	Autres remarques : Des pierres se détachent
	x	Etat moyen	
	Aciers apparents	
Organes	Bon état	Autres remarques : les organes présentent une corrosion
	x	Dépôt de rouille	
	Fuites	
Conduites	Bon état	Autres remarques : corrosion sur certaines conduites
	x	Dépôt de rouille	
	Fuites	
Protection ressource	Bon état	Autres remarques : Pas de clôture
	x	Maintenance à prévoir	
	Inexistant	
Abords	Bon état	Autres remarques : Difficultés d'accès
	x	Entretien à prévoir	
	Espace à réaménager	
Entretien et sécurité	Equipements ok	Autres remarques : Les portes de l'armoire et des départs de conduites ne sont pas fermées à clef.
	x	Entretien à prévoir	
	Risques pour l'exploitant

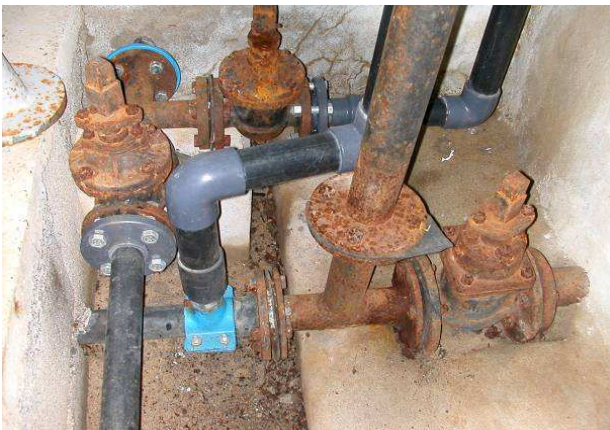
Arrivée Auriol, vidange et trop-plein :

Génie civil	x	Bon état	Autres remarques : Légère humidité et fissures
		Etat moyen	
		Aciers apparents	
Organes	x	Bon état	Autres remarques : Certains organes présentent une corrosion
		Dépôt de rouille	
		Fuites	
Conduites	x	Bon état	Autres remarques : corrosion sur certaines conduites
		Dépôt de rouille	
		Fuites	
Protection ouvrage	x	Bon état	Autres remarques : Pas de clôture
		Maintenance à prévoir	
		Inexistant	
Abords	x	Bon état	Autres remarques : Difficultés d'accès et végétation envahissante
		Entretien à prévoir	
		Espace à réaménager	
Entretien et sécurité	x	Equipements ok	Autres remarques :
		Entretien à prévoir	
		Risques pour l'exploitant

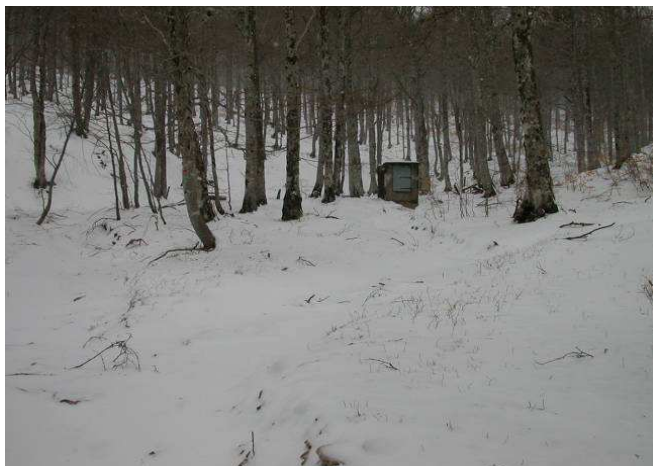
Accès captage :

Génie civil	Bon état	Autres remarques :
	x	Etat moyen	
	Aciers apparents	
Organes	Bon état	Autres remarques :
	x	Dépôt de rouille	
	Fuites	
Conduites	Bon état	Autres remarques :
	x	Dépôt de rouille	
	Fuites	
Protection ressource	Bon état	Autres remarques :
	x	Maintenance à prévoir	
	Inexistant	
Abords	Bon état	Autres remarques : Accès difficile
	x	Entretien à prévoir	
	Espace à réaménager	
Entretien et sécurité	Equipements ok	Autres remarques : Echelle fortement corrodée
	x	Entretien à prévoir	
	Risques pour l'exploitant

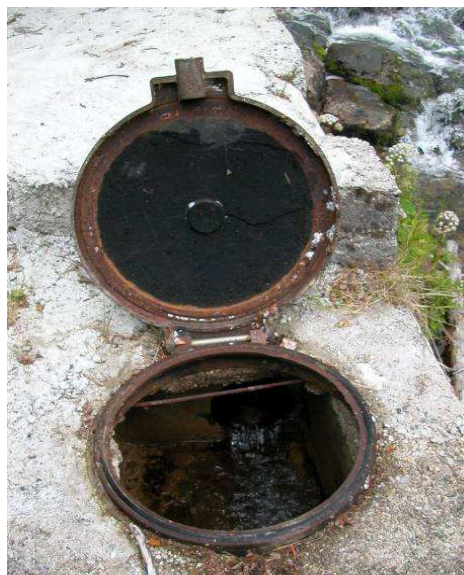
Vue regard ouvert :

Génie civil	Bon état	Autres remarques : Légèrement fissuré
	x	Etat moyen Aciers apparents	
Organes	Bon état	Autres remarques :
	x	Dépôt de rouille Fuites	
Conduites	Bon état	Autres remarques :
	x	Dépôt de rouille Fuites	
Protection ressource	Bon état	Autres remarques : Pas de clôture
	x	Maintenance à prévoir Inexistant	
Abords	Bon état	Autres remarques :
	x	Entretien à prévoir Espace à réaménager	
Entretien et sécurité	Equipements ok	Autres remarques :
	x	Entretien à prévoir Risques pour l'exploitant

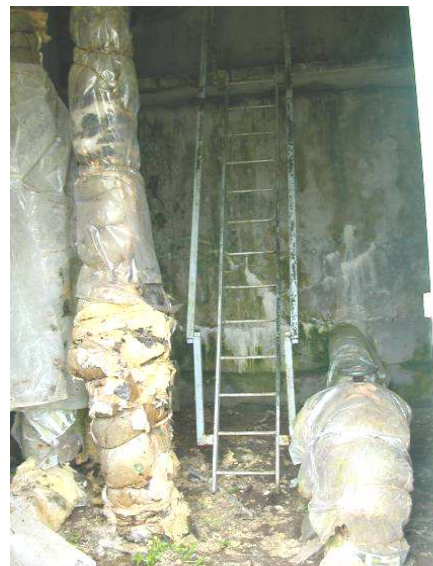
Vue intérieure :

Génie civil	Bon état	Autres remarques : Fissures
	x	Etat moyen	
	Aciers apparents	
Organes	Bon état	Autres remarques : Observation difficile : protection contre le froid
	x	Etat moyen	
	Fuites	
Conduites	Bon état	Autres remarques : Observation difficile : protection contre le froid
	x	Etat moyen	
	Fuites	
Protection ouvrage	Bon état	Autres remarques : Pas de clôture
	x	Maintenance à prévoir	
	Inexistant	
Abords	Bon état	Autres remarques : Accès difficile
	x	Entretien à prévoir	
	Espace à réaménager	
Entretien et sécurité	Equipements ok	Autres remarques :
	x	Entretien à prévoir	
	Risques pour l'exploitant

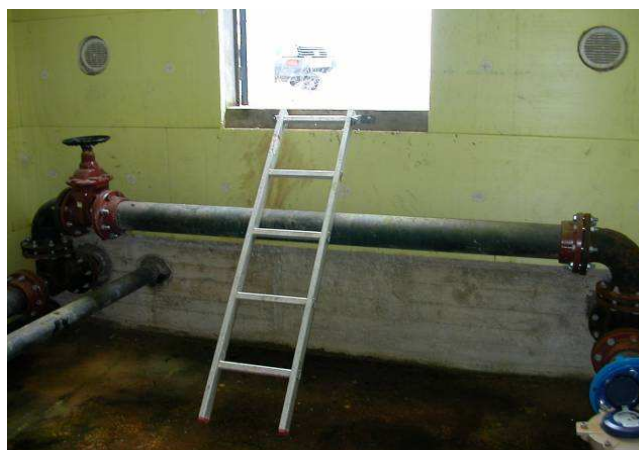
Accès intérieur :

Génie civil	Bon état	Autres remarques : Présence de mousse
	x	Etat moyen	
	Aciers apparents	
Organes	Bon état	Autres remarques :
	x	Dépôt de rouille	
	Fuites	
Conduites	Bon état	Autres remarques :
	x	Dépôt de rouille	
	Fuites	
Protection ouvrage	Bon état	Autres remarques : Pas de clôture
	x	Maintenance à prévoir	
	Inexistant	
Abords	Bon état	Autres remarques :
	x	Entretien à prévoir	
	Espace à réaménager	
Entretien et sécurité	Equipements ok	Autres remarques :
	x	Entretien à prévoir	
	Risques pour l'exploitant

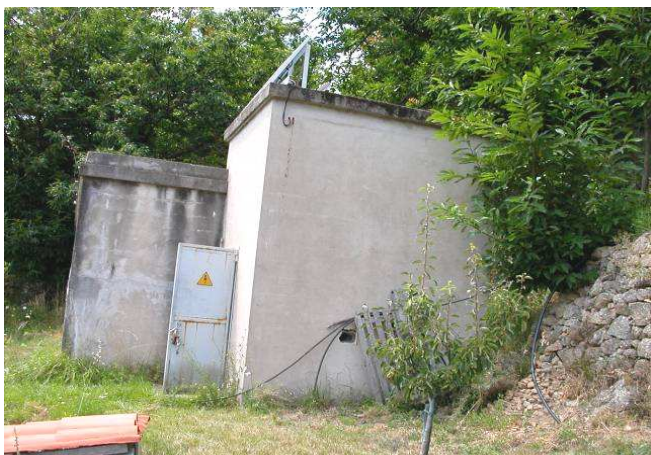
Vue extérieure :

Génie civil	x	Bon état	Autres remarques :
		Fissures	
		Aciers apparents	
Organes	x	Bon état	Autres remarques :
		Dépôt de rouille	
		Fuites	
Conduites	x	Bon état	Autres remarques :
		Dépôt de rouille	
		Fuites	
Protection ouvrage		Bon état	Autres remarques : Pas de clôture
	x	Maintenance à prévoir	
		Inexistant	
Abords	x	Bon état	Autres remarques : Difficile d'accès
		Entretien à prévoir	
		Espace à réaménager	
Entretien et sécurité	x	Equipements ok	Autres remarques : Echelle ok Nettoyage 1 fois par an
		Entretien à prévoir	
		Risques pour l'exploitant

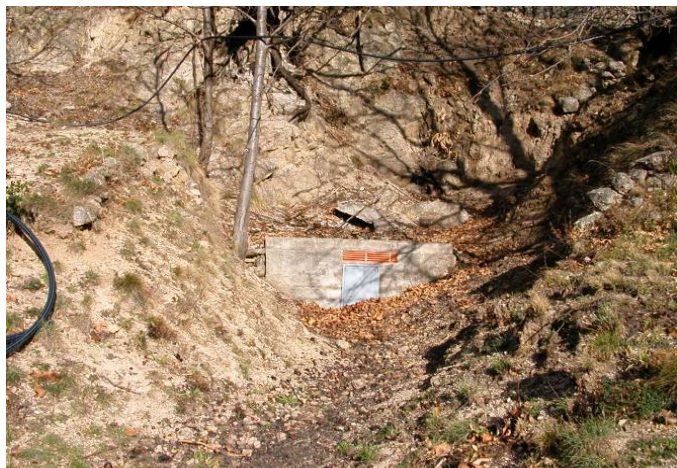
Vue extérieure du captage visité :

Génie civil x	Bon état Fissures Aciers apparents	Autres remarques :
 x	Bon état A vérifier Fuites	
Organes x	Bon état A vérifier Fuites	Autres remarques : Crépine en mauvais état
 x	Bon état Dépôt de rouille Fuites	
Protection ressource x	Bon état Maintenance à prévoir Inexistant	Autres remarques : Pas de clôture
 x	Bon état Entretien à prévoir Espace à réaménager	
Entretien et sécurité x	Equipements ok Entretien à prévoir Risques pour l'exploitant	Autres remarques : Quantité de feuilles et gravats importante
 x

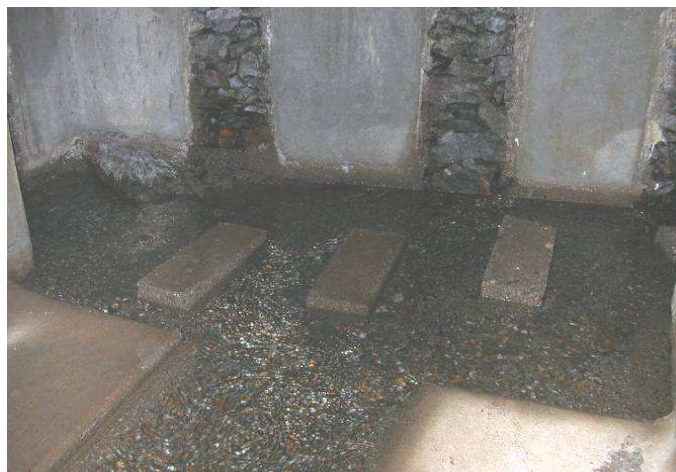
Vue intérieure (arrivée source) :

Génie civil	Bon état	Autres remarques : Traces de vieillissement
	x	Fissures	
	Aciers apparents	
Organes	Bon état	Autres remarques : Vanne présentant une forte corrosion
	x	Dépôt de rouille	
	Fuites	
Conduites	Bon état	Autres remarques : Conduites présentant une forte corrosion
	x	Dépôt de rouille	
	Fuites	
Protection ressource	Bon état	Autres remarques : Pas de clôture
	x	Maintenance à prévoir	
	Inexistant	
Abords	Bon état	Autres remarques :
	x	Entretien à prévoir	
	Espace à réaménager	
Entretien et sécurité	Equipements ok	Autres remarques :
	x	Entretien à prévoir	
	Risques pour l'exploitant

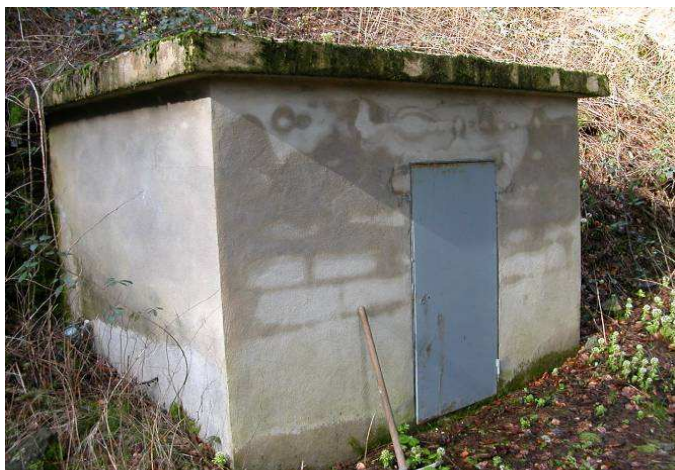
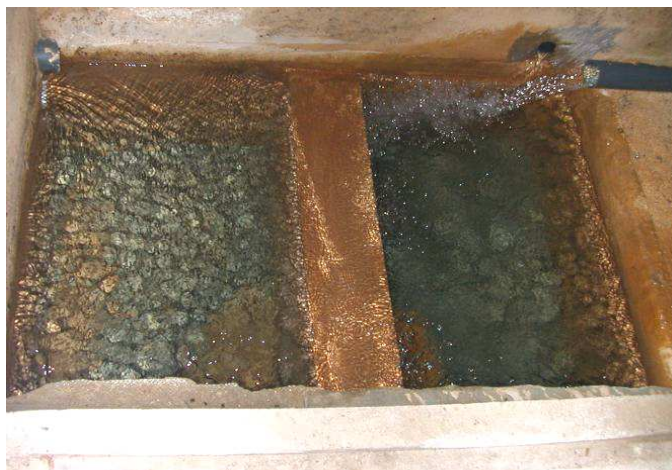
Génie civil	x	Bon état	Autres remarques :
		Fissures	
		Aciers apparents	
Organes	x	Bon état	Autres remarques : Vanne présentant une corrosion
		Dépôt de rouille	
		Fuites	
Conduites	x	Bon état	Autres remarques :
		Dépôt de rouille	
		Fuites	
Protection ressource	x	Bon état	Autres remarques : Pas de clôture
		Maintenance à prévoir	
		Inexistant	
Abords	x	Bon état	Autres remarques :
		Entretien à prévoir	
		Espace à réaménager	
Entretien et sécurité	x	Equipements ok	Autres remarques :
		Entretien à prévoir	
		Risques pour l'exploitant

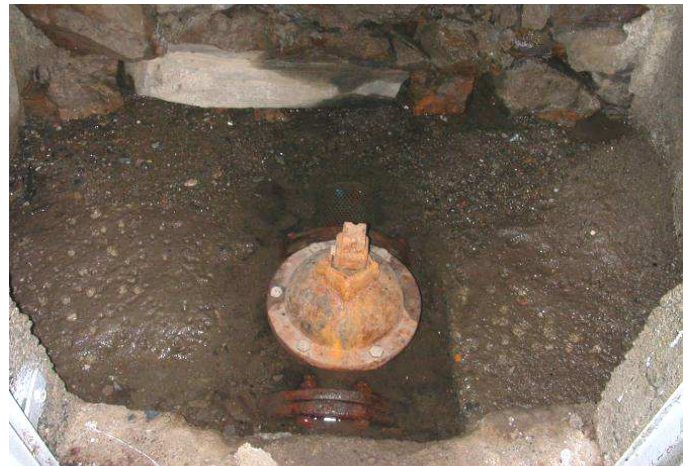
Vue intérieure :

Génie civil	Bon état	Autres remarques : Traces de vieillissement
	x	Fissures	
	Aciers apparents	
Organes	Bon état	Autres remarques : Vannes présentant une forte corrosion
	x	Dépôt de rouille	
	Fuites	
Conduites	Bon état	Autres remarques : Conduites présentant une forte corrosion
	x	Dépôt de rouille	
	Fuites	
Protection ressource	Bon état	Autres remarques : Pas de clôture
	x	Maintenance à prévoir	
	Inexistant	
Abords	Bon état	Autres remarques : Léger envahissement de la végétation
	x	Entretien à prévoir	
	Espace à réaménager	
Entretien et sécurité	Equipements ok	Autres remarques :
	x	Entretien à prévoir	
	Risques pour l'exploitant

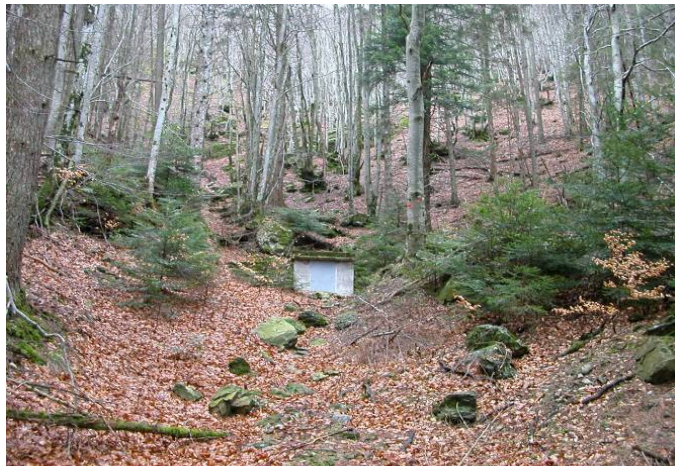
Vue extérieure :

Génie civil	Bon état	Autres remarques :
	x	Fissures	
	Aciers apparents	
Organes	Bon état	Autres remarques :
	x	Dépôt de rouille	
	Fuites	
Conduites	Bon état	Autres remarques : Légère corrosion des conduites en fonte
	x	Dépôt de rouille	
	Fuites	
Protection ressource	Bon état	Autres remarques : Pas de clôture
	x	Maintenance à prévoir	
	Inexistant	
Abords	Bon état	Autres remarques :
	x	Entretien à prévoir	
	Espace à réaménager	
Entretien et sécurité	Equipements ok	Autres remarques :
	x	Entretien à prévoir	
	Risques pour l'exploitant

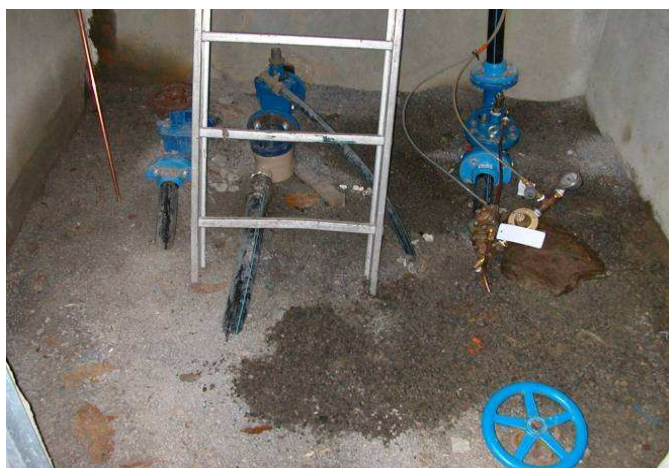
Vue intérieure :

Génie civil	Bon état	Autres remarques : Sur les murs extérieurs, traces de vieillissement
	x	Fissures Aciers apparents	
Organes	Bon état	Autres remarques : Neufs ou récents
	x	Dépôt de rouille Fuites	
Conduites	Bon état	Autres remarques :
	x	Dépôt de rouille Fuites	
Protection ouvrage	Bon état	Autres remarques : Pas de clôture
	x	Maintenance à prévoir Inexistant	
Abords	Bon état	Autres remarques : Difficile d'accès
	x	Entretien à prévoir Espace à réaménager	
Entretien et sécurité	Equipements ok	Autres remarques : Echelle ok
	x	Entretien à prévoir Risques pour l'exploitant

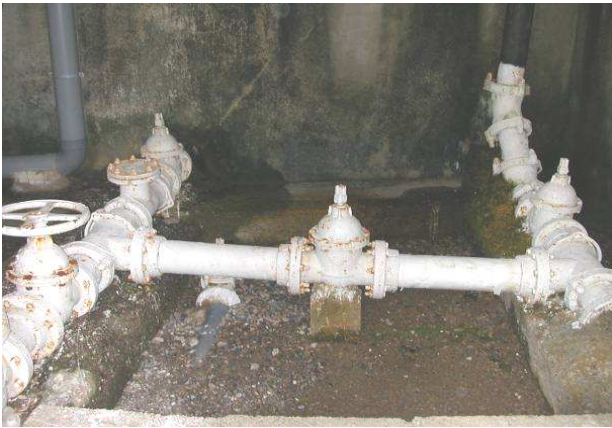
Vue intérieure :

Génie civil	x	Bon état	Autres remarques : Traces de vieillissement et présence de mousse (forte humidité).
		Fissures Aciers apparents	
Organes	x	Bon état	Autres remarques : Peinture récente mais pointes de rouille
		Dépôt de rouille Fuites	
Conduites	x	Bon état	Autres remarques : Légère corrosion des conduites en fonte
		Dépôt de rouille Fuites	
Protection ouvrage	x	Bon état	Autres remarques : Pas de clôture
		Maintenance à prévoir Inexistant	
Abords	x	Bon état	Autres remarques : Le trop plein se déverse dans fossé le long de la route.
		Entretien à prévoir Espace à réaménager	
Entretien et sécurité	x	Equipements ok	Autres remarques : Echelle en bon état
		Entretien à prévoir Risques pour l'exploitant

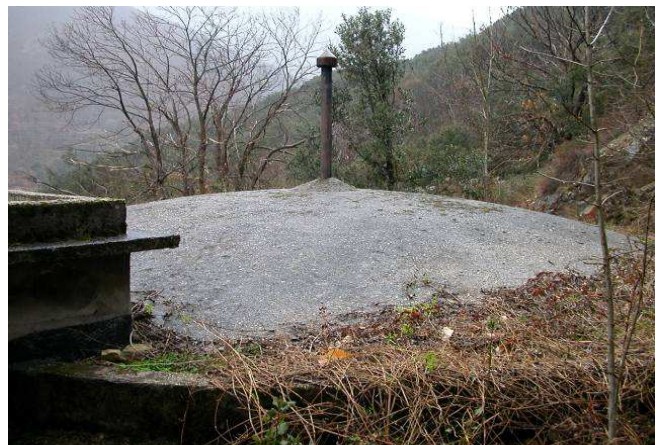
Vue extérieure du réservoir :

Génie civil	Bon état	Autres remarques : Traces de vieillissement, pas de dalle béton.
	x	Fissures Aciers apparents	
Organes	Bon état	Autres remarques : Peinture récente mais pointes de rouille
	x	Dépôt de rouille Fuites	
Conduites	Bon état	Autres remarques : Légère corrosion des conduites en fonte
	x	Dépôt de rouille Fuites	
Protection ouvrage	Bon état	Autres remarques : Pas de clôture
	x	Maintenance à prévoir Inexistant	
Abords	Bon état	Autres remarques : Végétation envahissante
	x	Entretien à prévoir Espace à réaménager	
Entretien et sécurité	Equipements ok	Autres remarques : Echelle ok
	x	Entretien à prévoir Risques pour l'exploitant

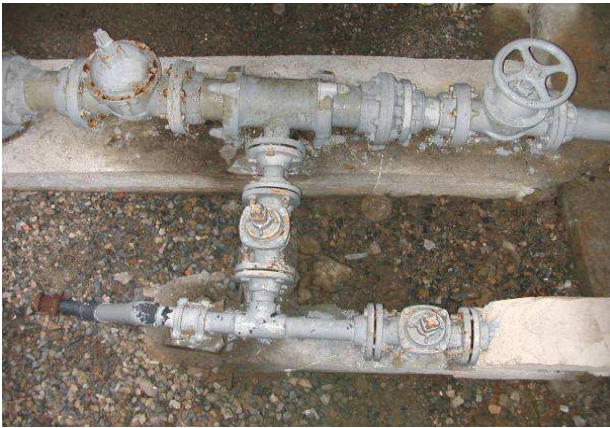
Remplissage et distribution

Le réservoir du Mourétou se situe dans la continuité de l'adduction de l'Unité de Distribution de Valleraugue, après le réservoir Mallet. Le remplissage au niveau du bassin se fait gravitairement par un système de robinet flotteur. Les conduites et organes du local présentent de nombreuses zones de corrosion. Il n'y a pas de traitement au niveau du réservoir.

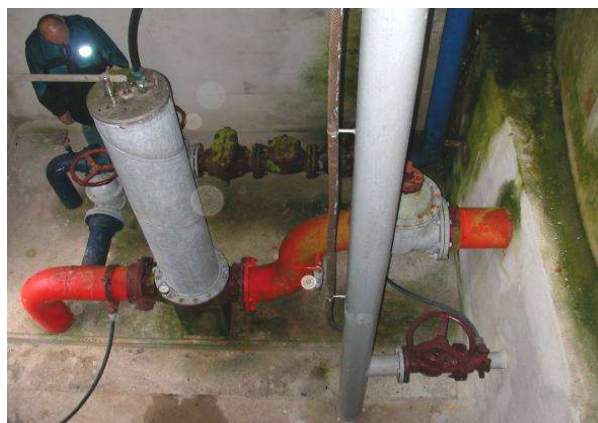
Vue intérieure :

Génie civil	Bon état	Autres remarques : Traces de vieillissement, mousses (humidité)
	x	Fissures	
	Aciers apparents	
Organes	Bon état	Autres remarques :
	x	Dépôt de rouille	
	Fuites	
Conduites	Bon état	Autres remarques : Légère corrosion des conduites en fonte
	x	Dépôt de rouille	
	Fuites	
Protection ouvrage	Bon état	Autres remarques : Pas de clôture
	x	Maintenance à prévoir	
	Inexistant	
Abords	Bon état	Autres remarques :
	x	Entretien à prévoir	
	Espace à réaménager	
Entretien et sécurité	Equipements ok	Autres remarques : Echelle ok
	x	Entretien à prévoir	
	Risques pour l'exploitant

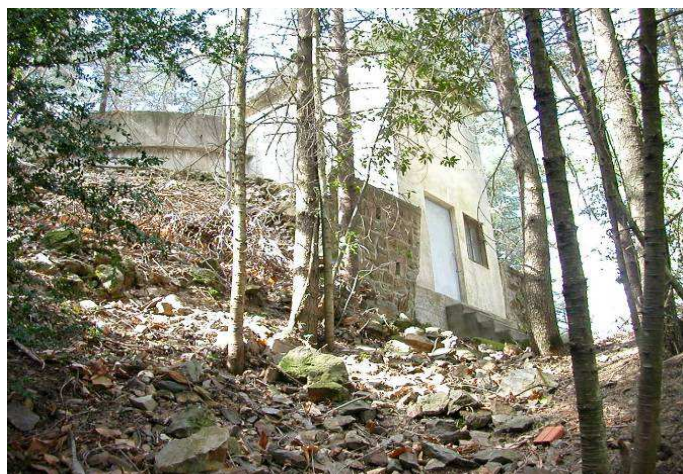
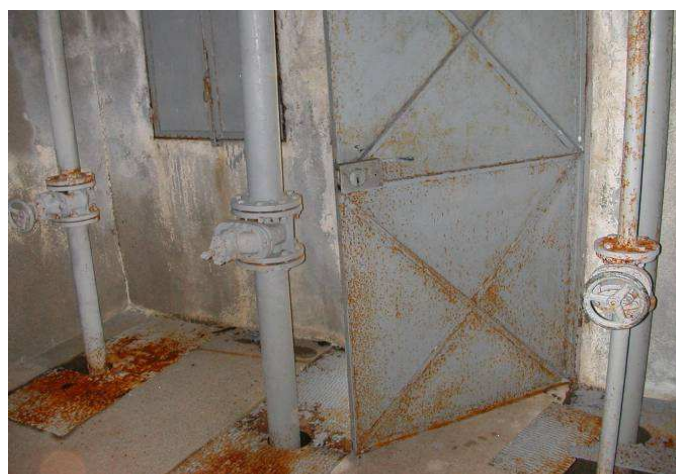
Vue intérieure :

Génie civil	x	Bon état	Autres remarques : Légères traces de vieillissement
		Fissures	
		Aciers apparents	
Organes	x	Bon état	Autres remarques : Traces de corrosion
		Dépôt de rouille	
		Fuites	
Conduites	x	Bon état	Autres remarques : Légère corrosion des conduites en fonte
		Dépôt de rouille	
		Fuites	
Protection ouvrage	x	Bon état	Autres remarques : Pas de clôture
		Maintenance à prévoir	
		Inexistant	
Abords	x	Bon état	Autres remarques : Difficile d'accès
		Entretien à prévoir	
		Espace à réaménager	
Entretien et sécurité	x	Equipements ok	Autres remarques : Echelle ok
		Entretien à prévoir	
		Risques pour l'exploitant

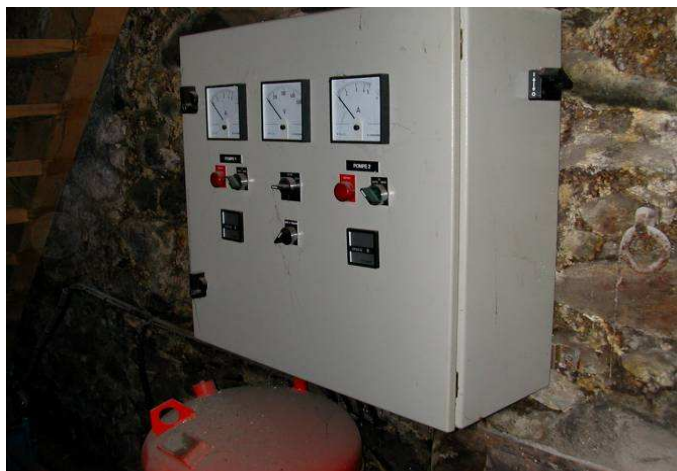
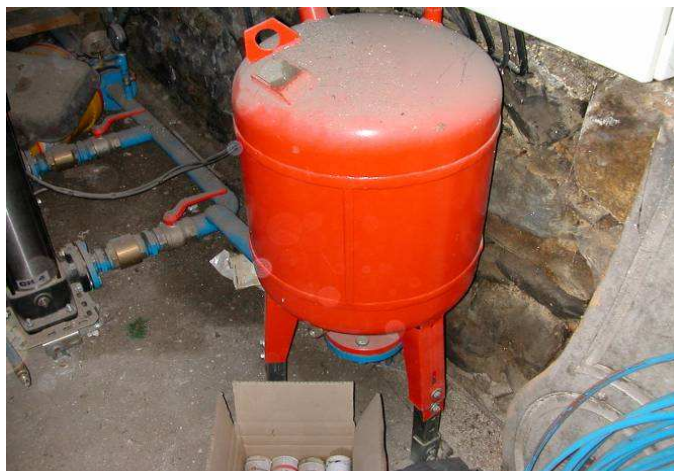
Génie civil	Bon état	Autres remarques : Situé dans le local des services techniques Surpresseur récent
	x	Fissures	
	Aciers apparents	
Organes	Bon état	Autres remarques :
	x	Dépôt de rouille	
	Fuites	
Conduites	Bon état	Autres remarques : Légère corrosion des conduites en fonte
	x	Dépôt de rouille	
	Fuites	
Protection ouvrage	Bon état	Autres remarques :
	x	Maintenance à prévoir	
	Inexistant	
Abords	Bon état	Autres remarques : Présence de corps étrangers
	x	Entretien à prévoir	
	Espace à réaménager	
Entretien et sécurité	Equipements ok	Autres remarques : Rien à signaler
	x	Entretien à prévoir	
	Risques pour l'exploitant

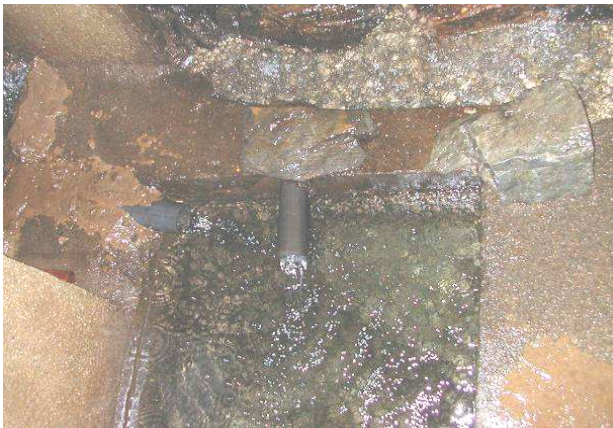
Vue intérieure (arrivées sources) :

Génie civil	Bon état	Autres remarques : Forte humidité et fissures
	x	Etat moyen	
	Aciers apparents	
Organes	Bon état	Autres remarques : les organes présentent une corrosion
	x	Dépôt de rouille	
	Fuites	
Conduites	Bon état	Autres remarques :
	x	Dépôt de rouille	
	Fuites	
Protection ressource	Bon état	Autres remarques : Clôture vieillissante, un branchement privé est raccordé au trop-plein
	Maintenance à prévoir	
	x	Inexistant	
Abords	Bon état	Autres remarques : Difficultés d'accès
	x	Entretien à prévoir	
	Espace à réaménager	
Entretien et sécurité	Equipements ok	Autres remarques :
	x	Entretien à prévoir	
	Risques pour l'exploitant

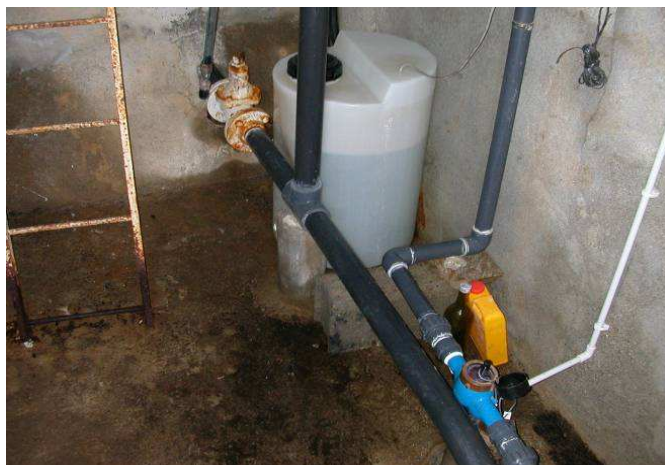
Vue intérieure :

La distribution se fait ensuite gravitairement vers le bourg des Salles puis en surpression vers les hameaux des Perriés.
 Une vanne usagée sur la conduite de vidange entraîne une légère fuite se déversant à l'extérieur du réservoir.

Génie civil	x	Bon état	Autres remarques :
	Etat moyen	
	Aciers apparents	
Organes	x	Bon état	Autres remarques : Quelques organes présentent une corrosion
	Dépôt de rouille	
	Fuites	
Conduites	x	Bon état	Autres remarques :
	Dépôt de rouille	
	Fuites	
Protection ouvrage	Bon état	Autres remarques : Pas de clôture
	x	Maintenance à prévoir	
	Inexistant	
Abords	x	Bon état	Autres remarques : Difficultés d'accès
	Entretien à prévoir	
	Espace à réaménager	
Entretien et sécurité	x	Equipements ok	Autres remarques :
	Entretien à prévoir	
	Risques pour l'exploitant
