Rapport d'expertise :

Observation de minéralisations ferrifères susceptibles de porter des métaux lourds et métalloïdes dans l'emprise d'une carrière de calcaire dolomitique

BRGM/RP-66646-FR¹³⁰

Localisation géographique du sujet de l'expertise : Le Mas Neuf Ouest, Tornac, (Gard)

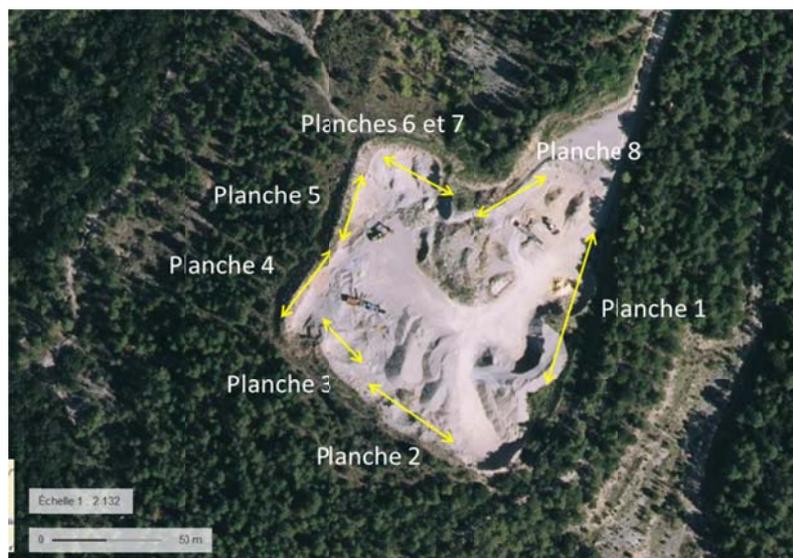
Illustration 5 : Localisation des planches photographiques

La carrière d'une superficie de 12 900 m² (calcul sur Géoportail) est située au sommet d'une colline d'altitude de 300 m. Elle est constituée d'une seule plateforme limitée par des parois rocheuses de 2 à 5 m. A noter que des stocks de sables, de granulats de déconstruction sont déposés dans la carrière (Illustration 5).
