Rapport final d'expertise

Avis technique Torrent du Barbezieu Commune de la Grand-Combe (Gard)

BRGM/RP-57538-FR
Août 2009

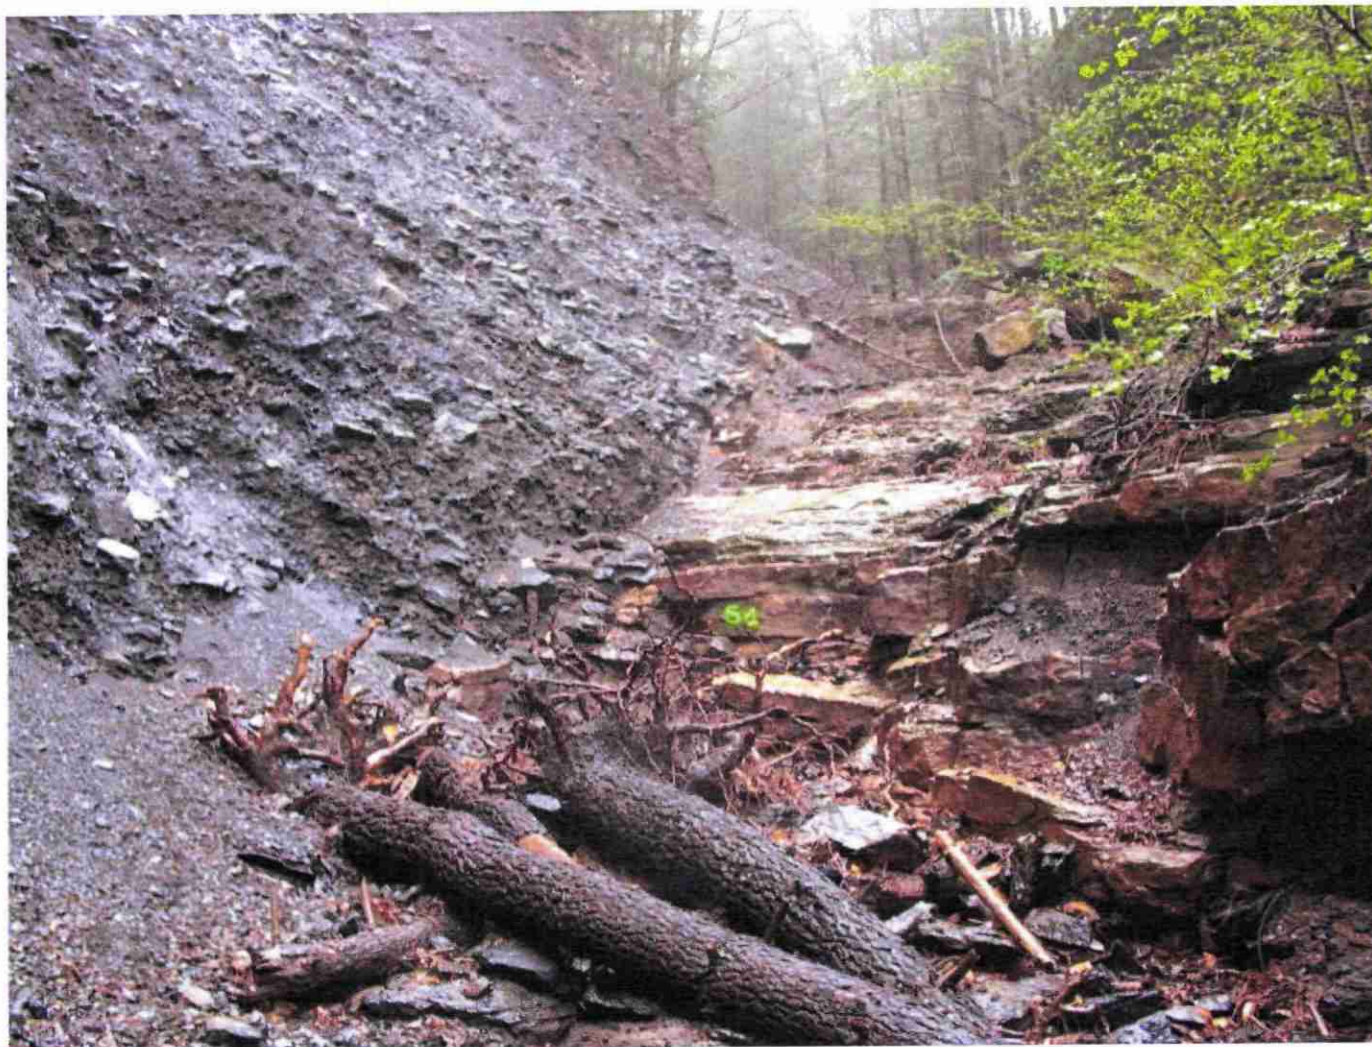
Vue du seuil 1 le 11/04/2008

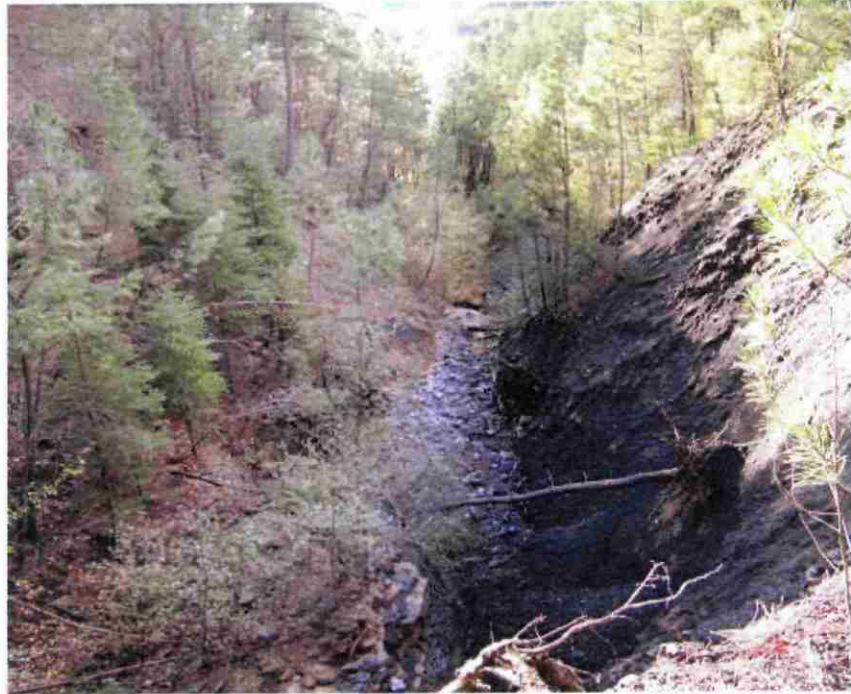
Vue sur ruisseau le
21/11/2006 à partir
de la zone principale
d'érosion .

Vue sur ruisseau le
11/04/2008 à partir
de la zone principale
d'érosion

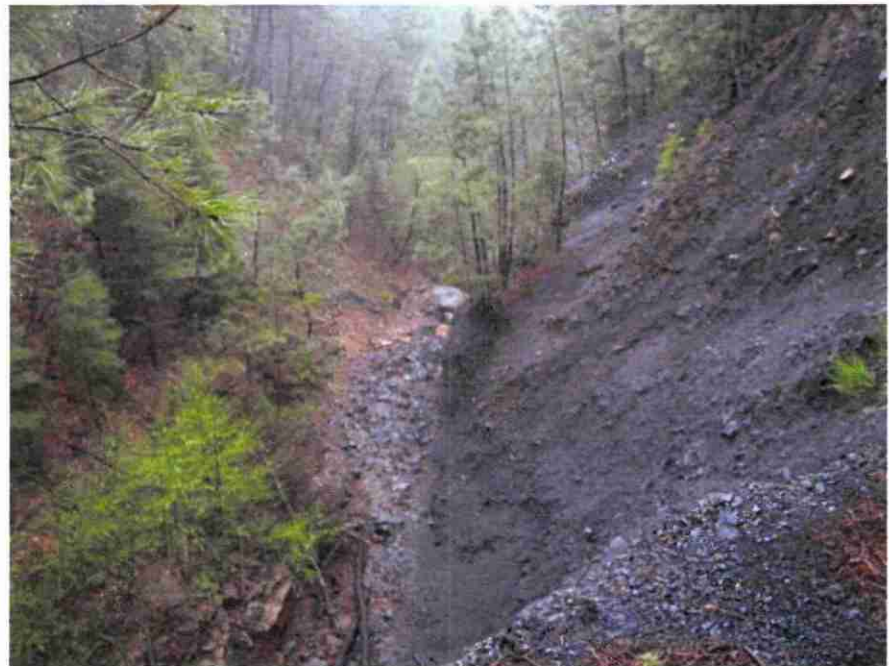
Vue 5 zone principale
d'érosion
21/11/2006

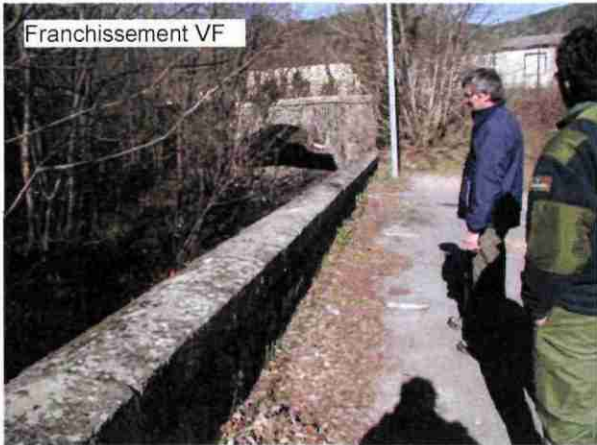
Franchissement VF

Le constat réalisé met en évidence l'absence de dommages particuliers au niveau des franchissements aval du torrent (sous voie ferrée et voie communale), le comblement partiel ($\approx 80\%$) du souterrain principal, le comblement du lit du Barbezieu en zone aval, la ruine d'ouvrages hydrauliques en gabions dans le lit du cours d'eau en amont, un surcreusement important du lit amont en aval du seuil rocheux naturel, un glissement actif du terril situé en rive droite en amont immédiat du seuil naturel et la destruction de l'ouvrage de franchissement et de la piste forestière.

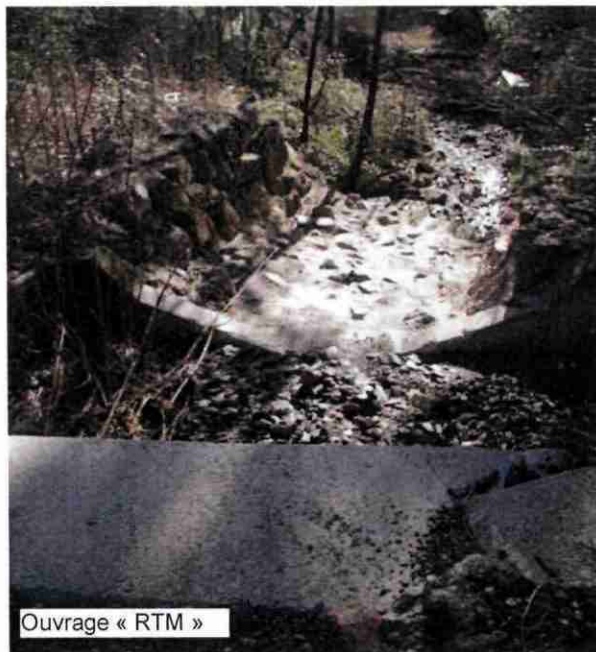
Ouvrage « RTM »

Au niveau du lit du torrent, les seuils enrochés ou en gabions ont tous été détruits lors de l'épisode orageux du 22 octobre 2008. L'ouvrage aval n'a subi aucune dégradation apparente (« barrage / contre-barrage RTM »). Sans les plans des ouvrages, il n'est pas possible de définir précisément les raisons de ces destructions. On peut néanmoins supposer que celles-ci sont dues, s'il l'on fait abstraction d'une malfaçon, à un sous-dimensionnement des ouvrages vis-à-vis des débits liquides et/ou solides survenus durant la crue du 22/10/2008.

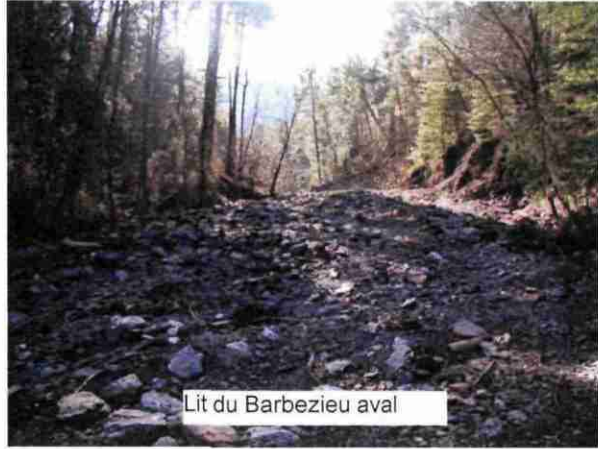
Lit du Barbezieu aval

Les volumes importants et inhabituels de sédiments se sont alors déposés, par suite de la diminution de la pente, au droit des ouvrages existants aval, diminuant ainsi d'environ 80 % la capacité de débit de ces ouvrages.
