**inventaire des concessions minières
valides et inactives de Midi-Pyrénées
(substances métalliques, uranium et sel)**

Décembre 1994
R 38 198

Étude réalisée dans le cadre des
actions de Service public du BRGM

94 - G - 317

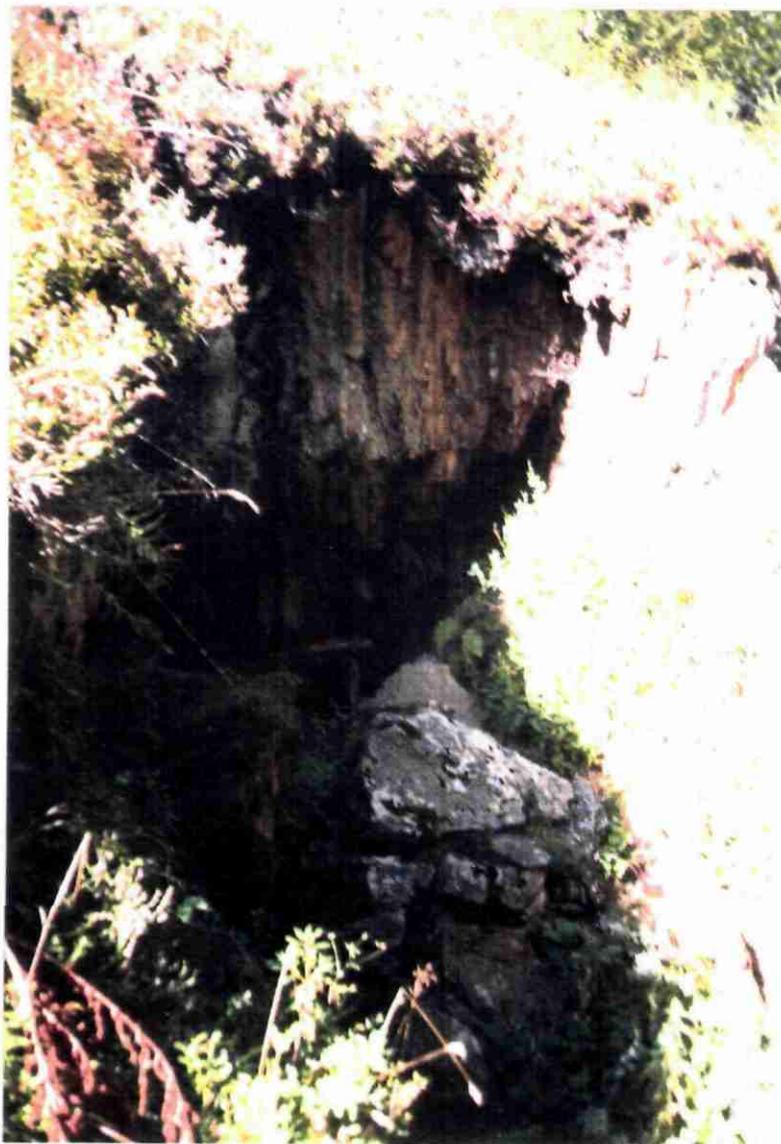
Photo n° 1 :
Concession de Carboire
Entrée de la galerie GI,
niveau 1249 m, en partie
obstruée mais pénétrable

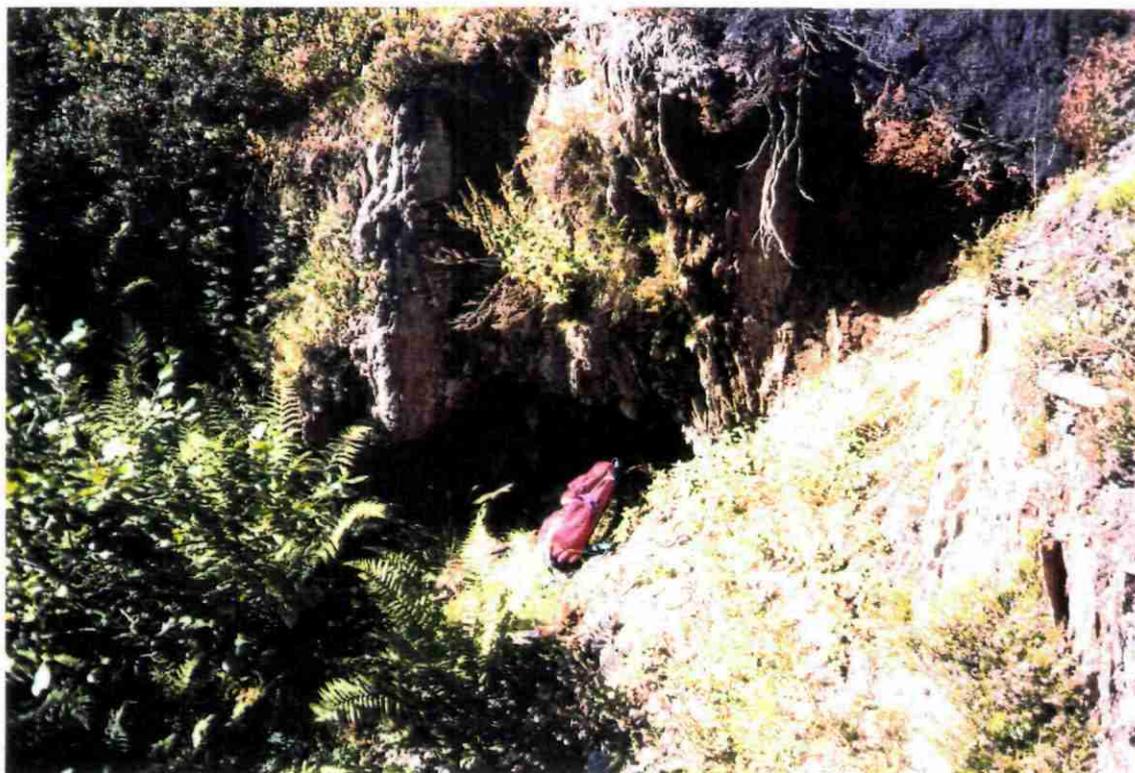
Photo n° 2 : Concession de Carboire
Entrée de la galerie GII, niveau 1291,75 m, en partie obstruée mais pénétrable

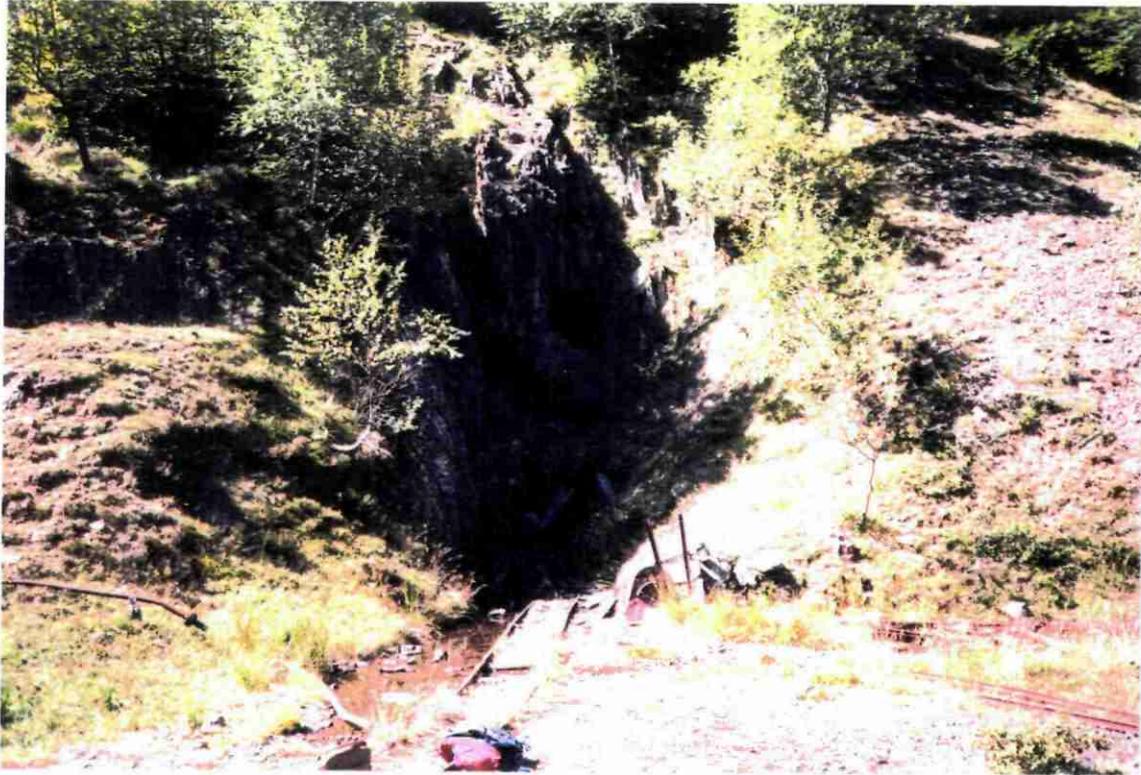
Photo n° 3 : Concession de Carboire
La galerie GV, niveau 1364 m, et sa plate-forme (vue partielle)

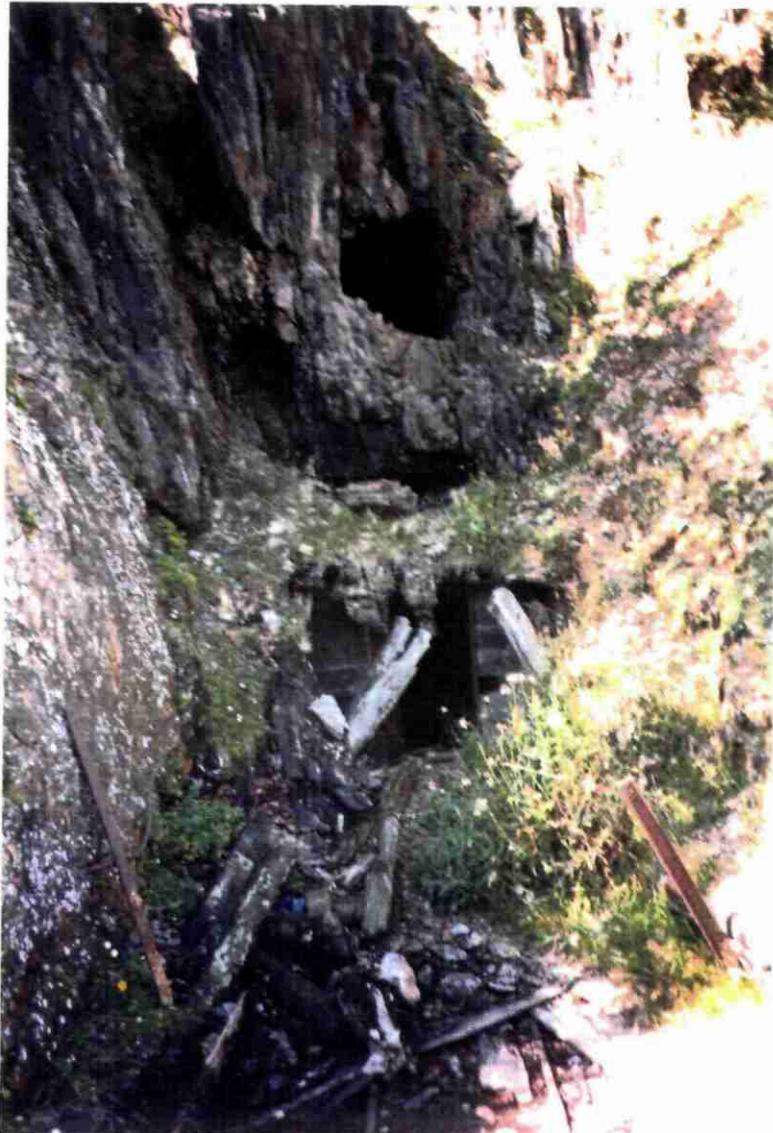
Photo n° 4 :
Concession de Carboire
Entrée de la galerie GV,
niveau 1364 m, ouverte et
pénétrable, avec au-dessus
une entrée de galerie ancienne

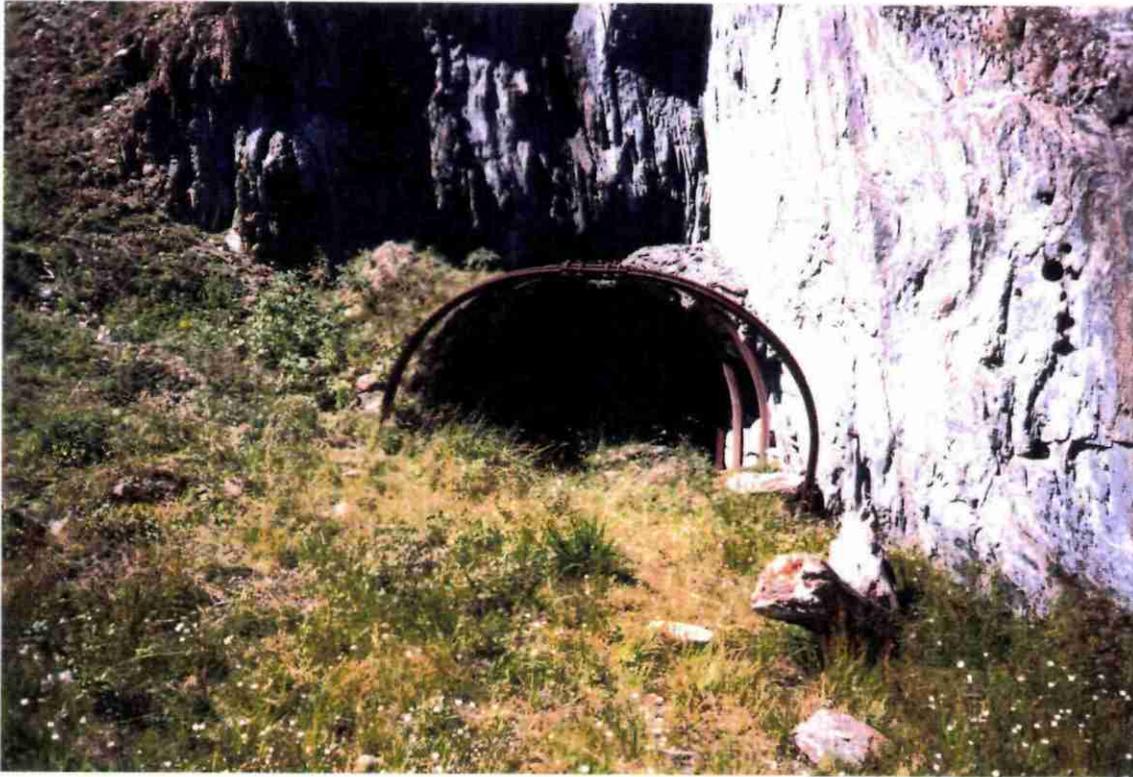
Photo n° 5 : Concession de Carboire
La galerie du niveau 1521 m.
Vue générale de l'entrée avec le soutènement des cintres métalliques

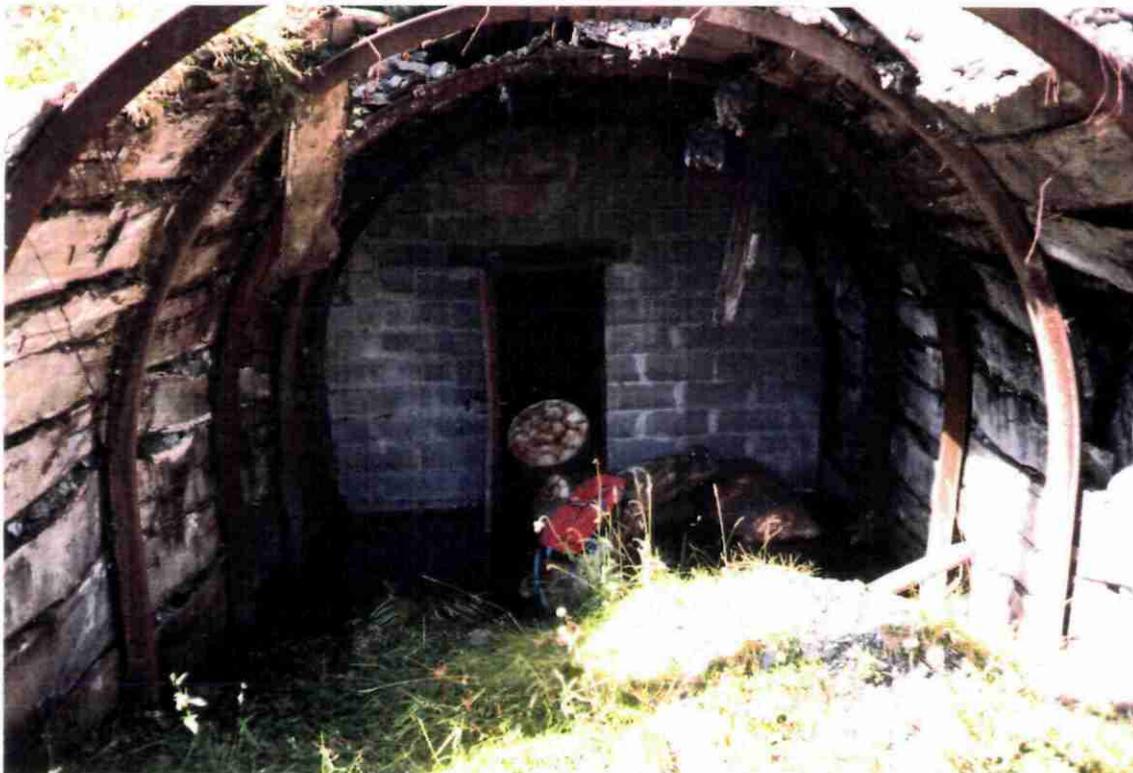
Photo n° 6 : Concession de Carboire
La galerie du niveau 1521 m. L'entrée de la galerie avec une porte métallique ouverte (fermée depuis) et quelques fûts flottant à l'entrée.

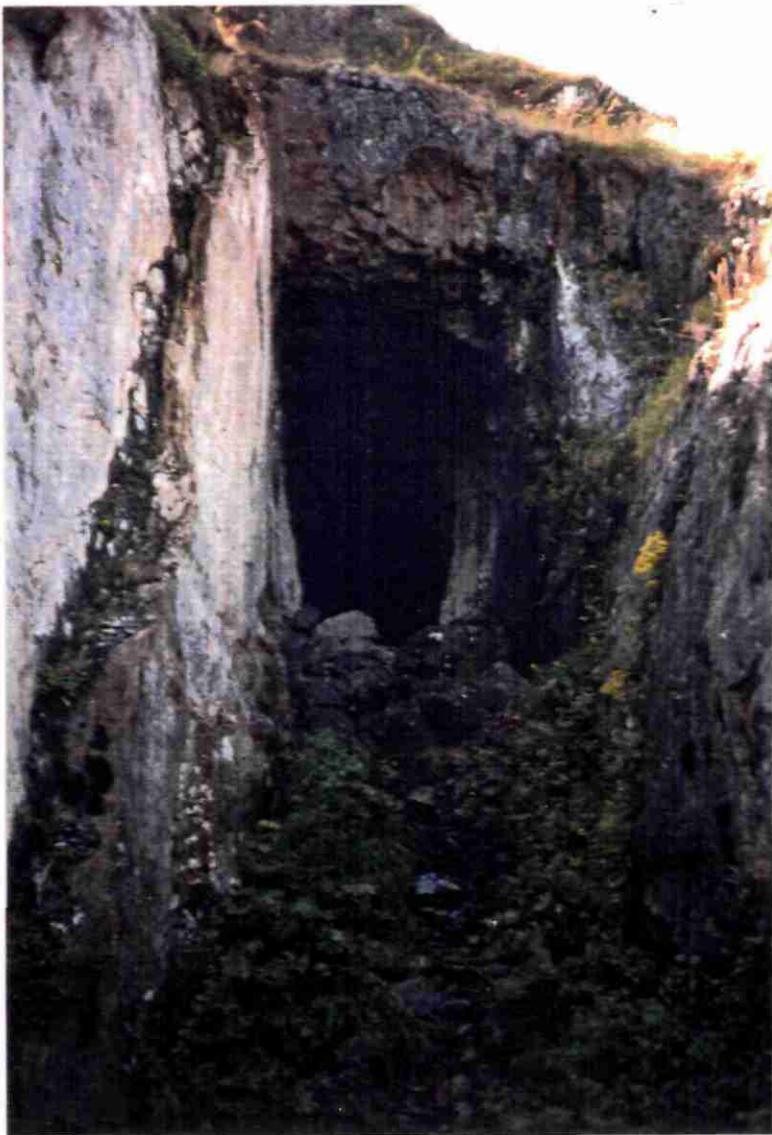
Photo n° 7 :
Concession de Carboire
Tranchée d'accès et entrée
de la galerie XI, niveau 1704 m,
galerie ouverte et pénétrable

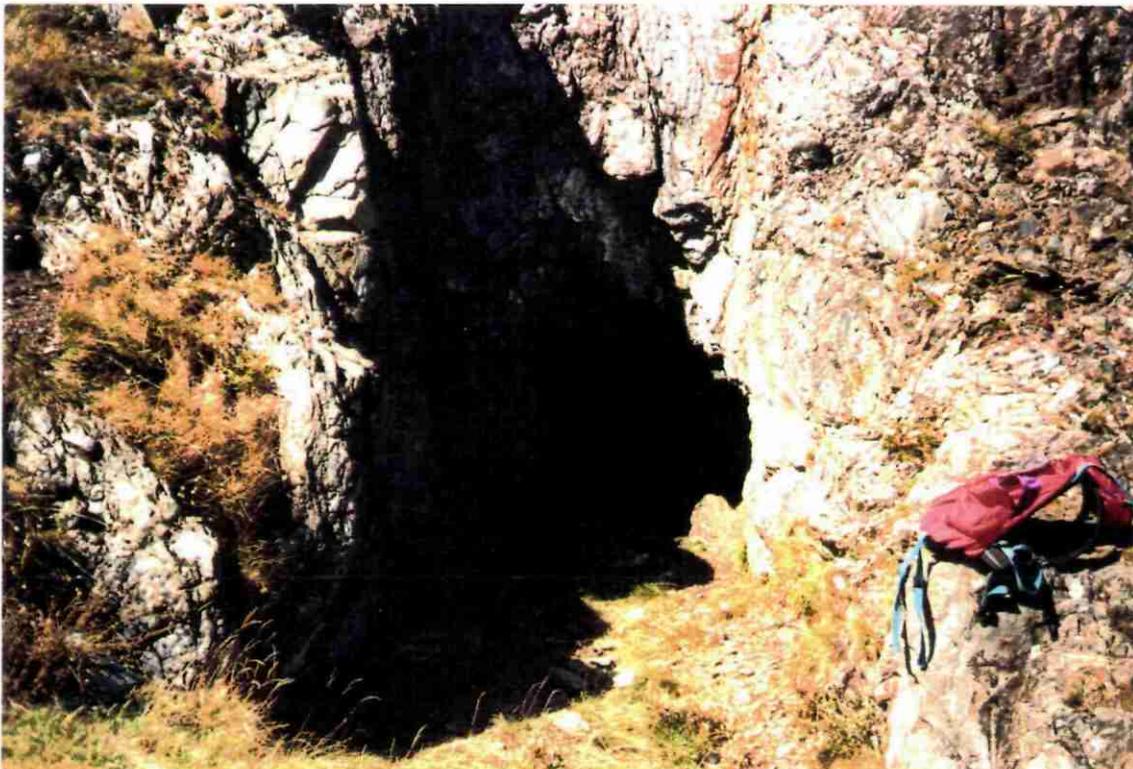
Photo n° 8 : Concession de Carboire
Galerie XII, niveau 1730 m, amorce de galerie de 6 m de longueur

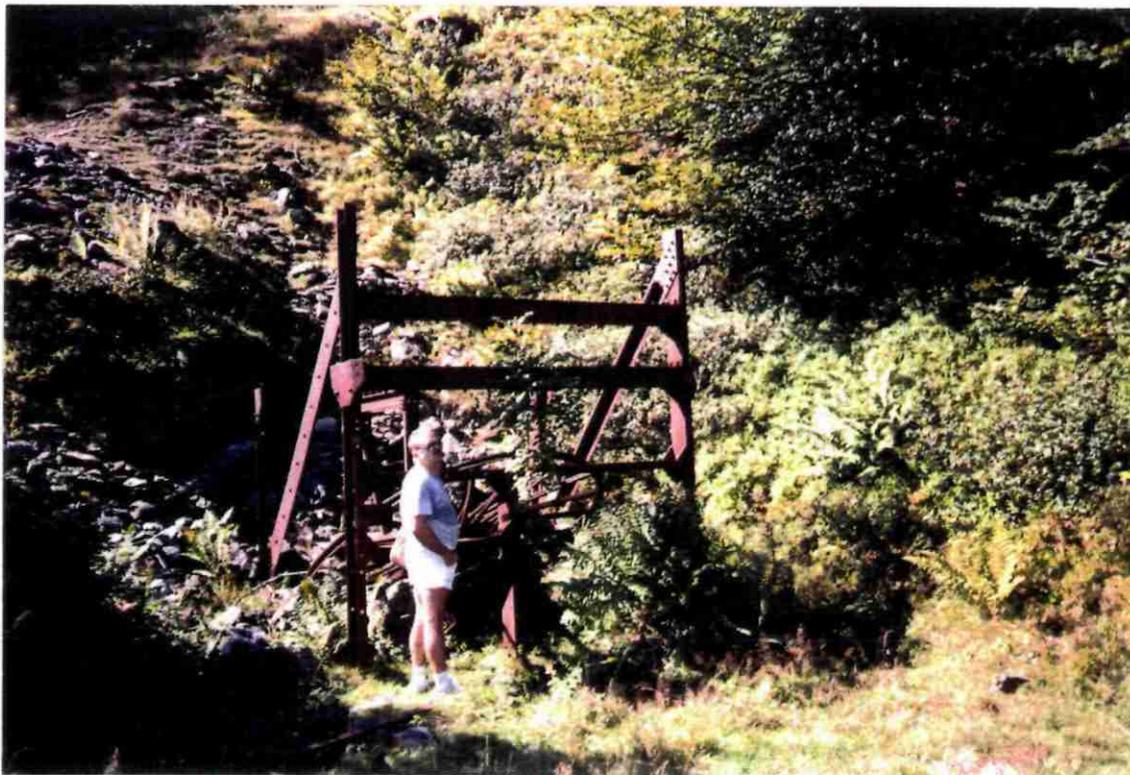
Photo n° 10 : Concession de Carboire
Une structure métallique résiduelle, près de la galerie II, niveau 1291,75 m

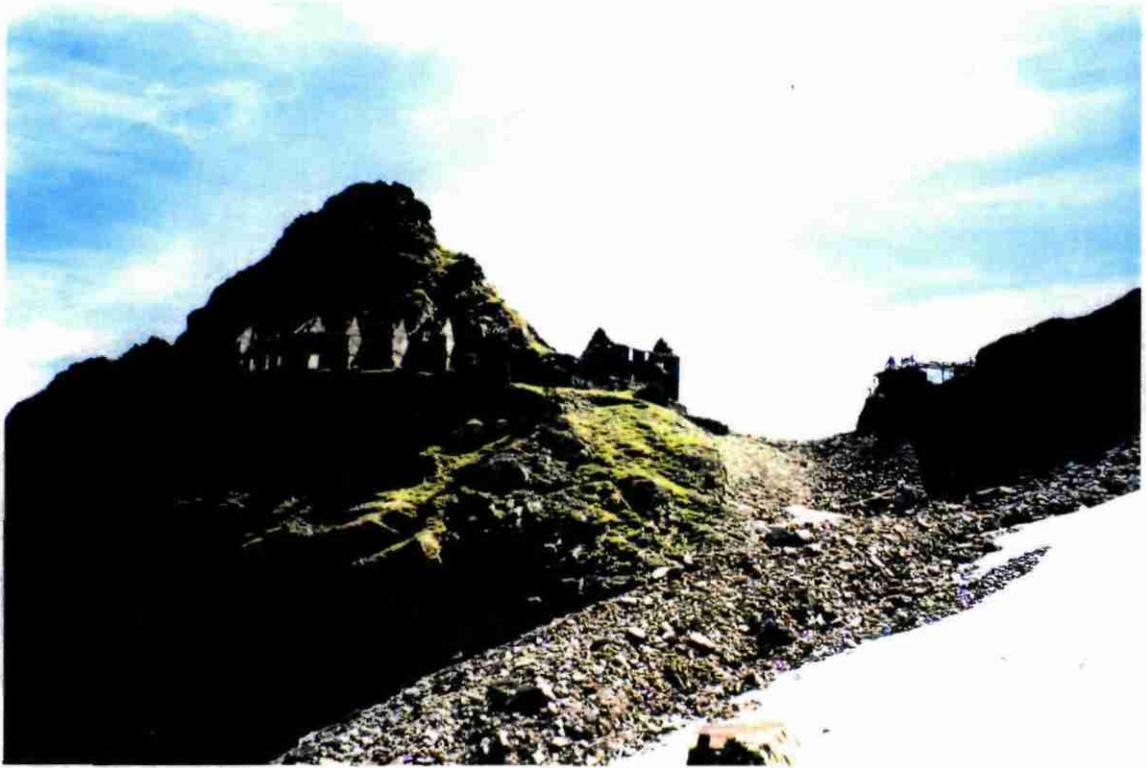
Photo 1 : Mine du Bulard (09)

Vue d'ensemble du site tel qu'il apparaît lorsqu'on arrive par le sentier, avec au premier plan la moraine et le névé, à gauche le piton rocheux avec les bâtiments en ruines, et à droite le carreau avec le ferrailage de départ du téléphérique
(Photo prise d'Ouest en Est)

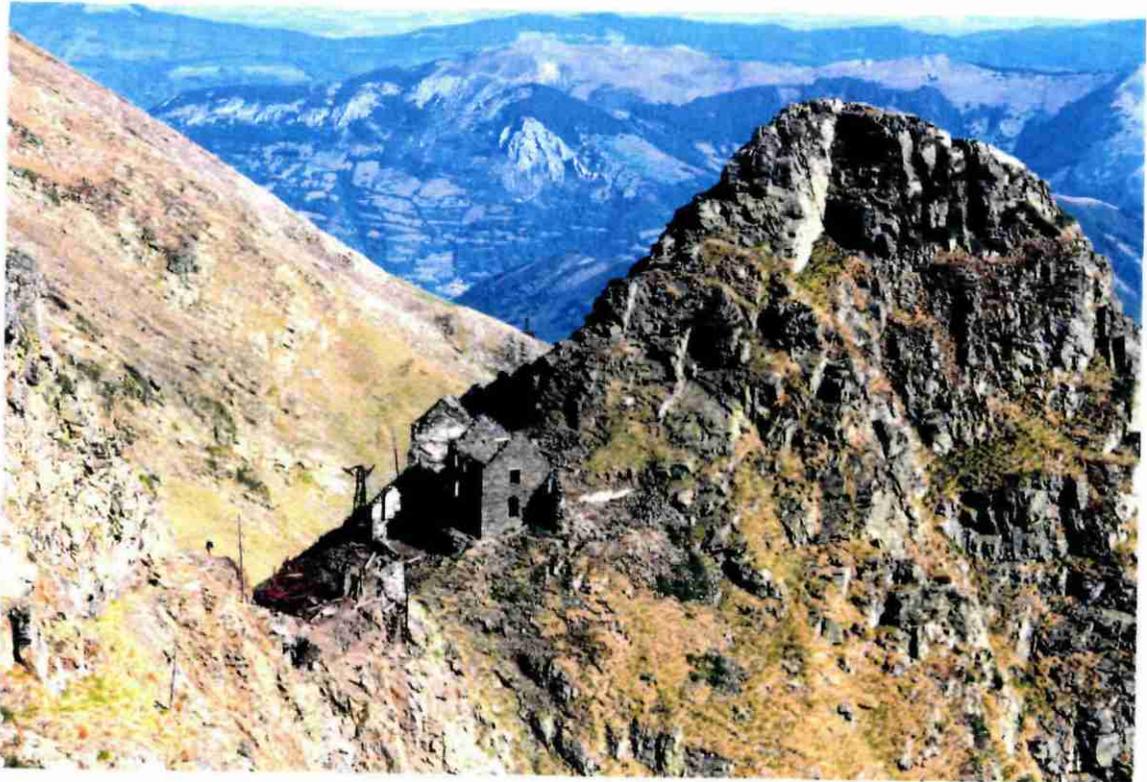
Photo 2 : Mine du Bulard (09)

Vue d'ensemble du site depuis les galeries avec :
- à gauche la falaise et le départ du sentier d'accès aux galeries,
- en bas le carreau et le ferrailage du téléphérique,
- à droite les bâtiments en ruine
(Photo prise du Sud-Est vers le Nord-Ouest)

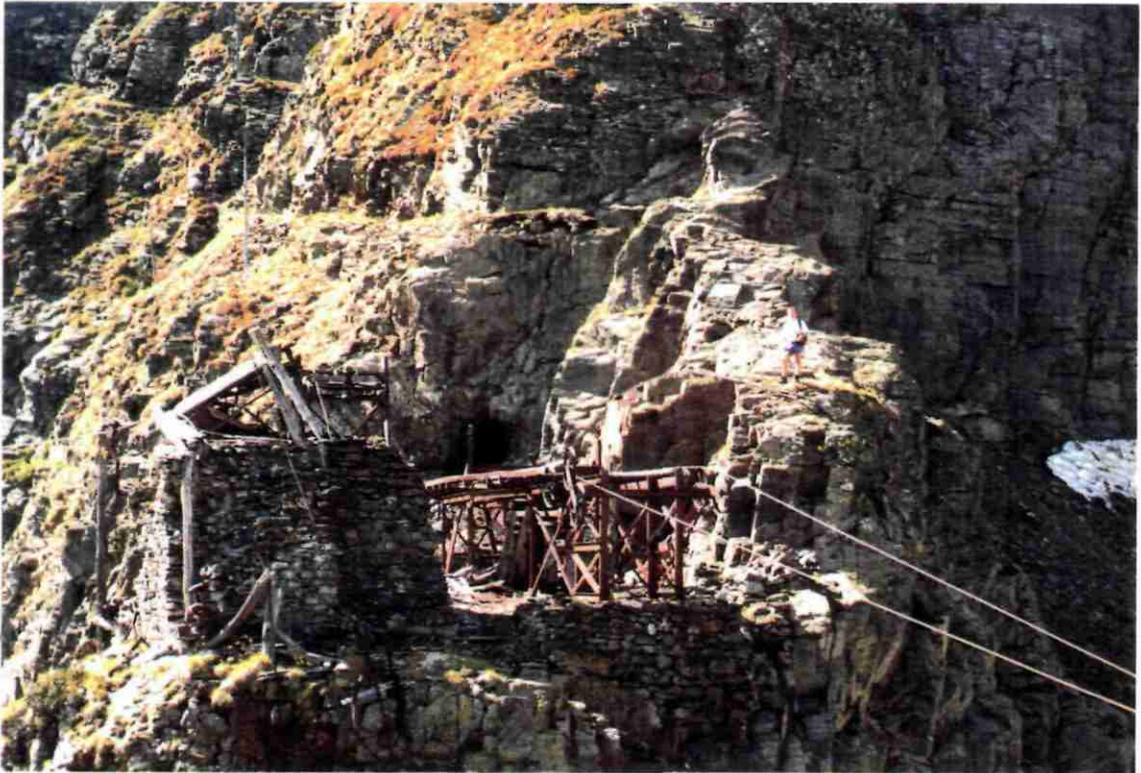
Photo 3 : Mine du Bulard (09)

Vue du carreau avec à gauche le chevalement des 3 va-et-vient et à droite le départ du téléphérique du Bocard. A l'arrière plan l'entrée de la galerie des Anglais et au-dessus le départ du sentier d'accès aux galeries.
(Photo prise du Nord au Sud)

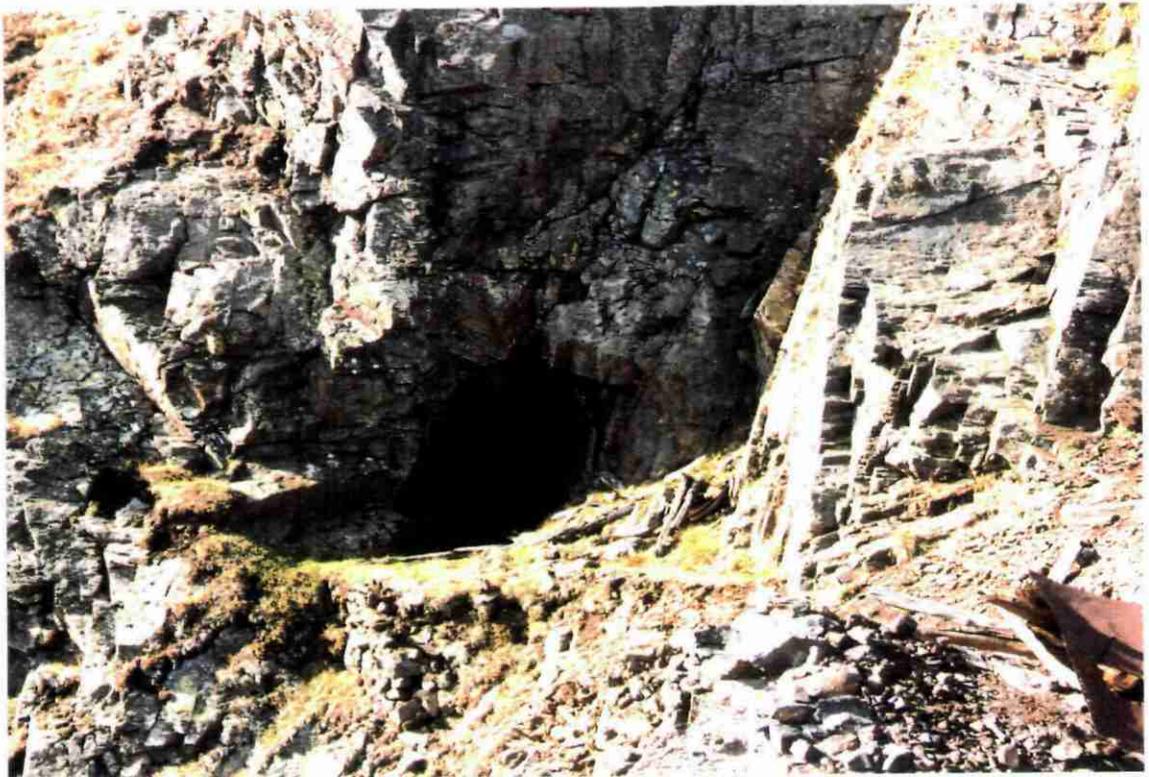
Photo 4 : Mine du Bulard (09)

Entrée de la galerie des Anglais, près du carreau.

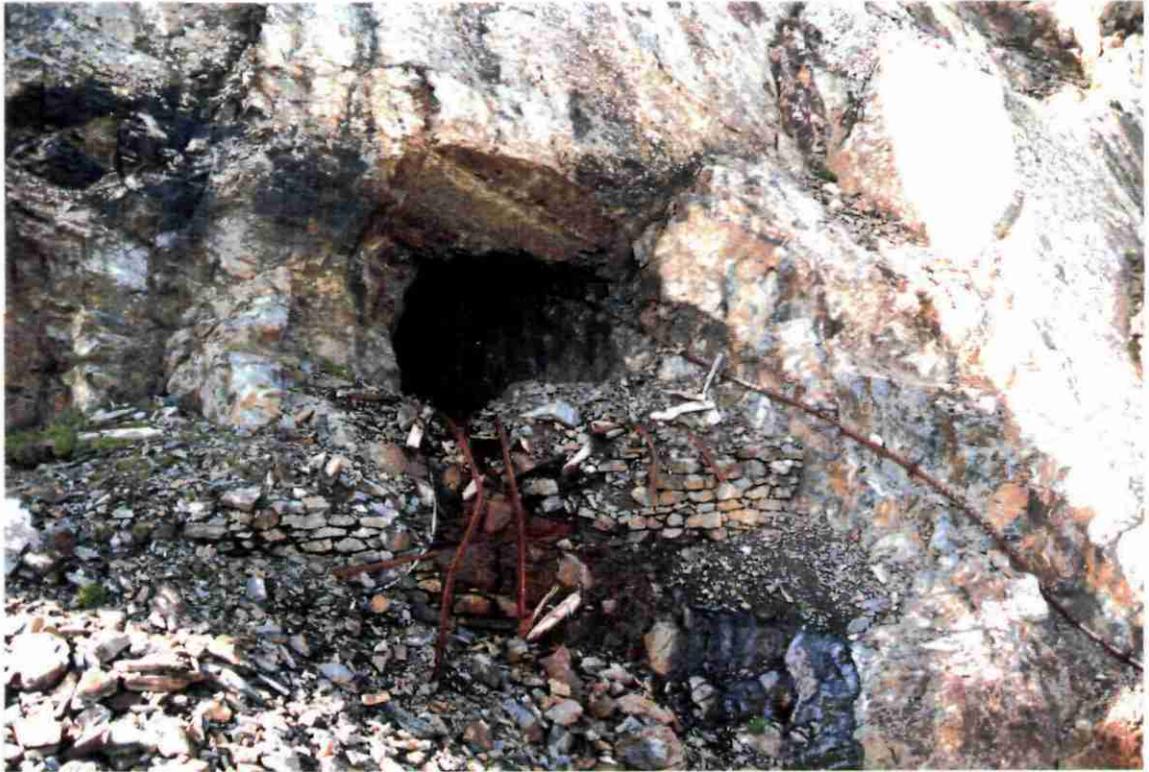
Photo 5 : Mine du Bulard (09)

Entrée du travers banc (galerie n° 0) donnant accès à la salle souterraine du concasseur. On aperçoit le câble électrique fixé sur la paroi et des vestiges de rails.

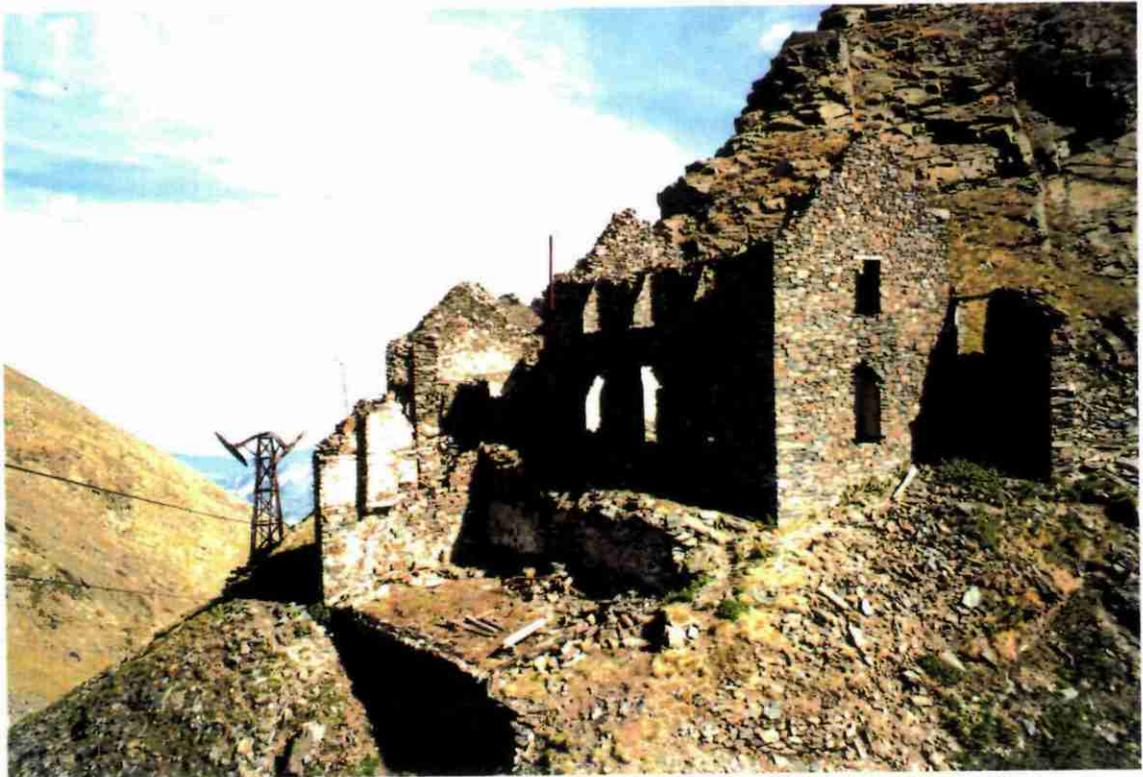
Photo 6 : Mine du Bulard (09)

Vue des baraques de pierres en ruines près du carreau. On aperçoit sur la gauche le pylône n° 13 (le dernier) du téléphérique, avec les 2 câbles à terre.
(Photo prise du Sud au Nord)

Pour des raisons paysagères, nous proposons de mettre à terre les câbles de téléphériques entre le Bocard et le carreau de la mine (voir aussi la fiche "sécurité").

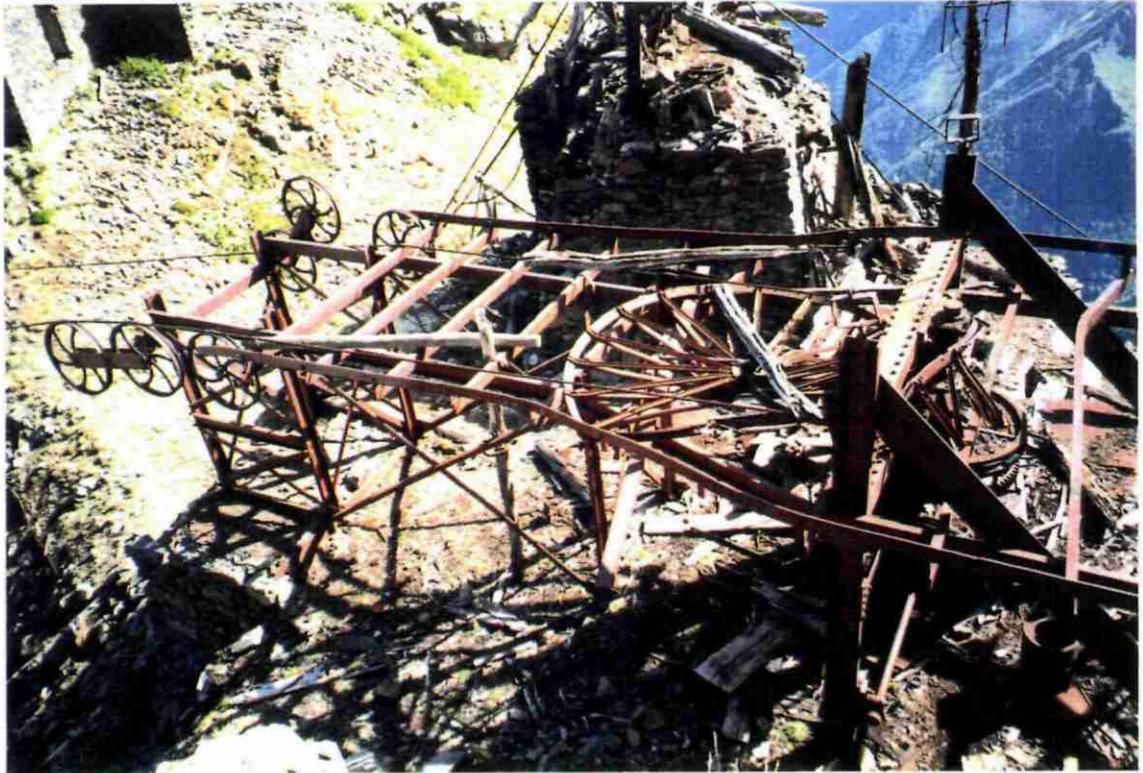
Photo 7 : Mine du Bulard (09)

Détail du ferrailage de départ du téléphérique du Bocard sur le carreau, avec la grande roue écrasée et le câble portant sur l'axe vertical. Le chevalet de départ du va-et-vient est au deuxième plan.

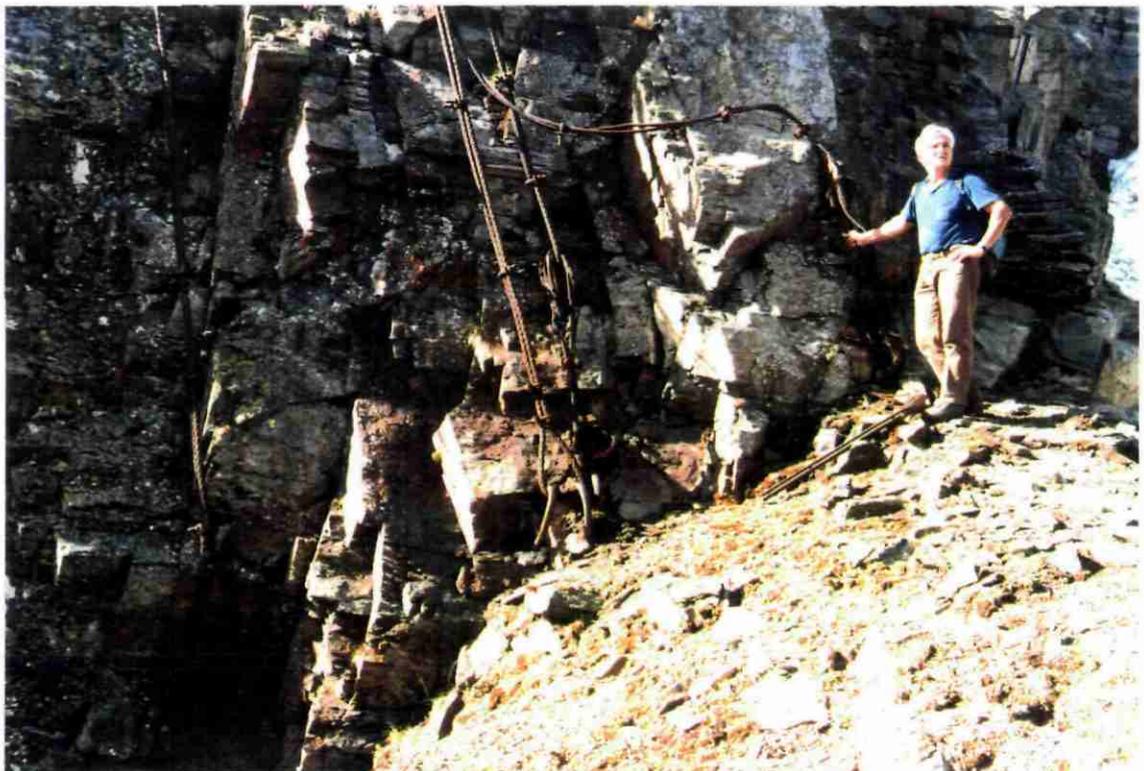
Photo 8 : Mine du Bulard (09)

Détail de la fixation au sol, au pied du carreau, du câble du va-et-vient encore en place (au centre), les deux autres câbles, à gauche et à droite, sont à terre.

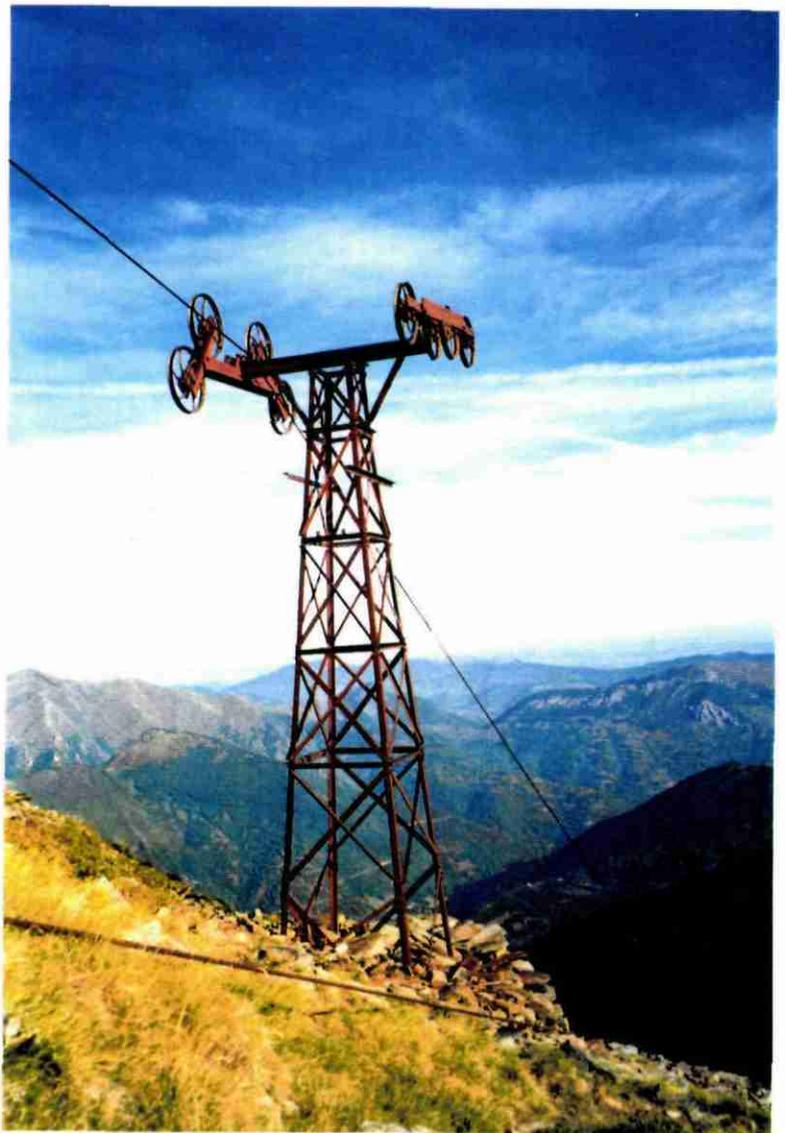
Photo 9 : Mine du Bulard (09)

Le pylône n° 9 du téléphérique du Bocard, juste avant de passer la crête. On note qu'un des câbles est au sol et que l'autre est sorti des gorges de la poulie.
(Photo prise du Sud-Est vers le Nord-Ouest)

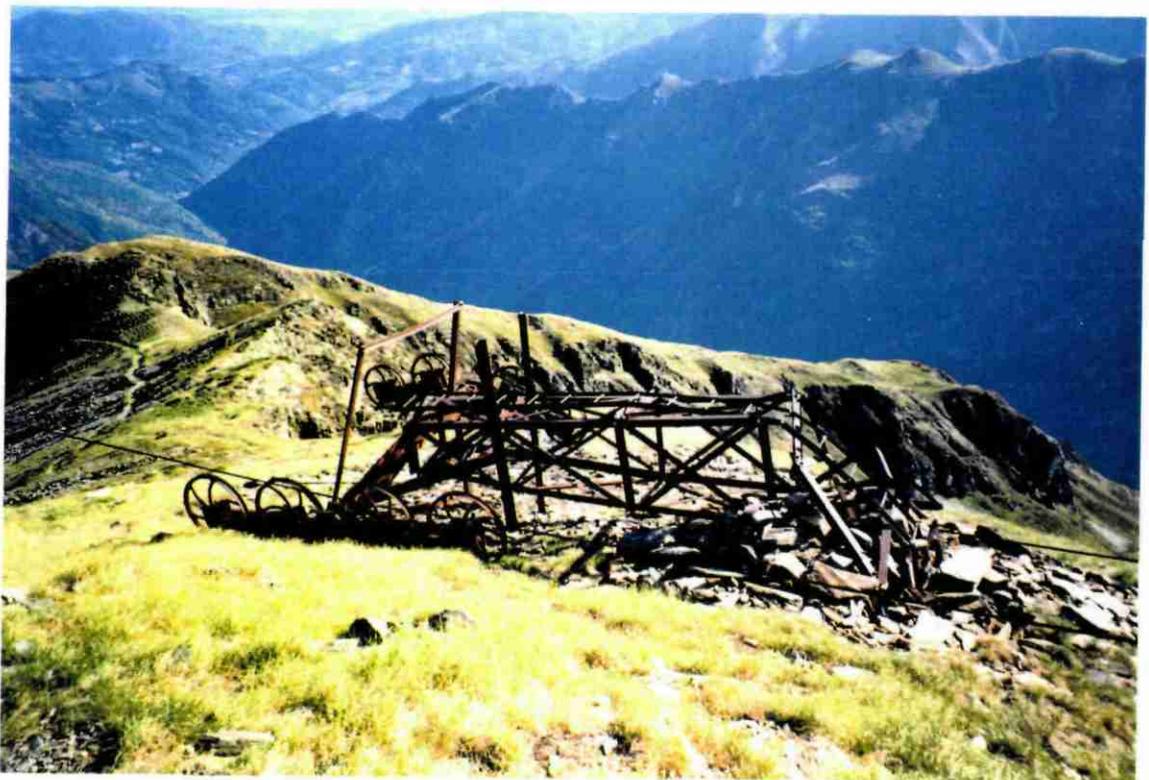
Photo 10 : Mine du Bulard (09)

Pylône n° 10 du téléphérique du Bocard, couché avec les deux câbles à terre.
(Photo prise du Sud vers le Nord)

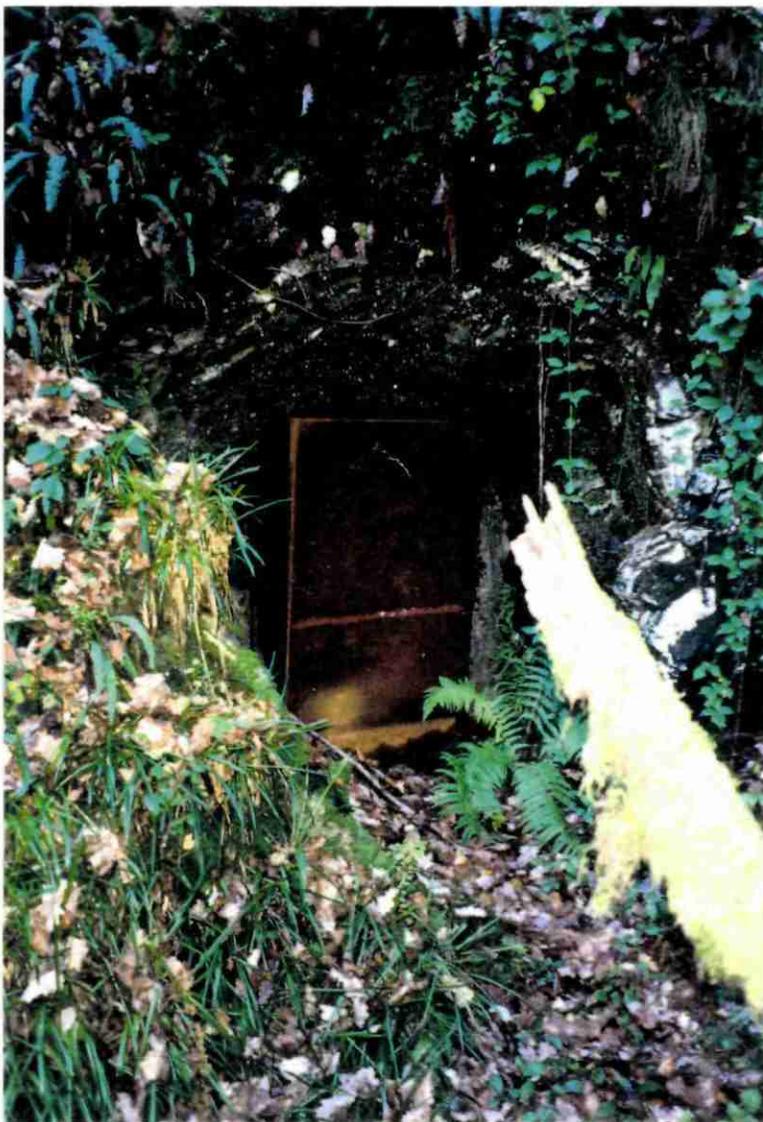
Mine des ABERES (09)

*Entrée de la galerie n° 9
(poudrière)
avec la porte métallique
entrouverte (pénétrable)*

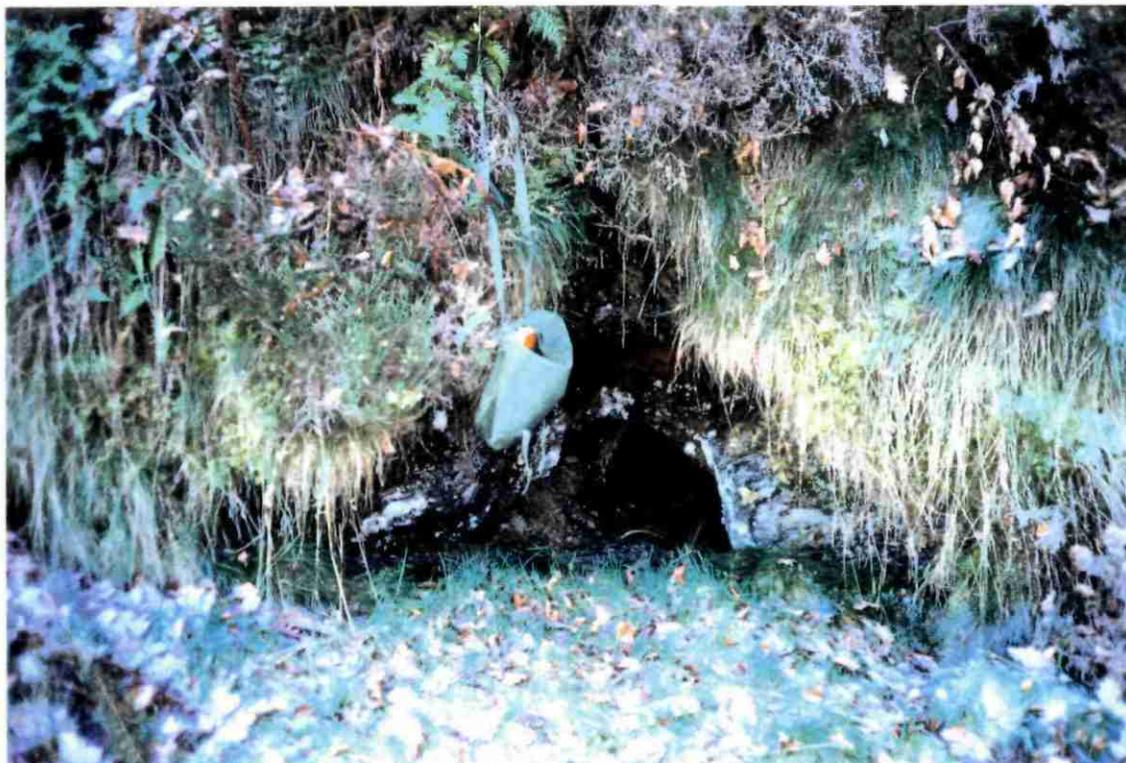
*Photo 2: Entrée de la galerie n° 8 partiellement éboulée et remblayée
(la musette au premier plan donne l'échelle)*

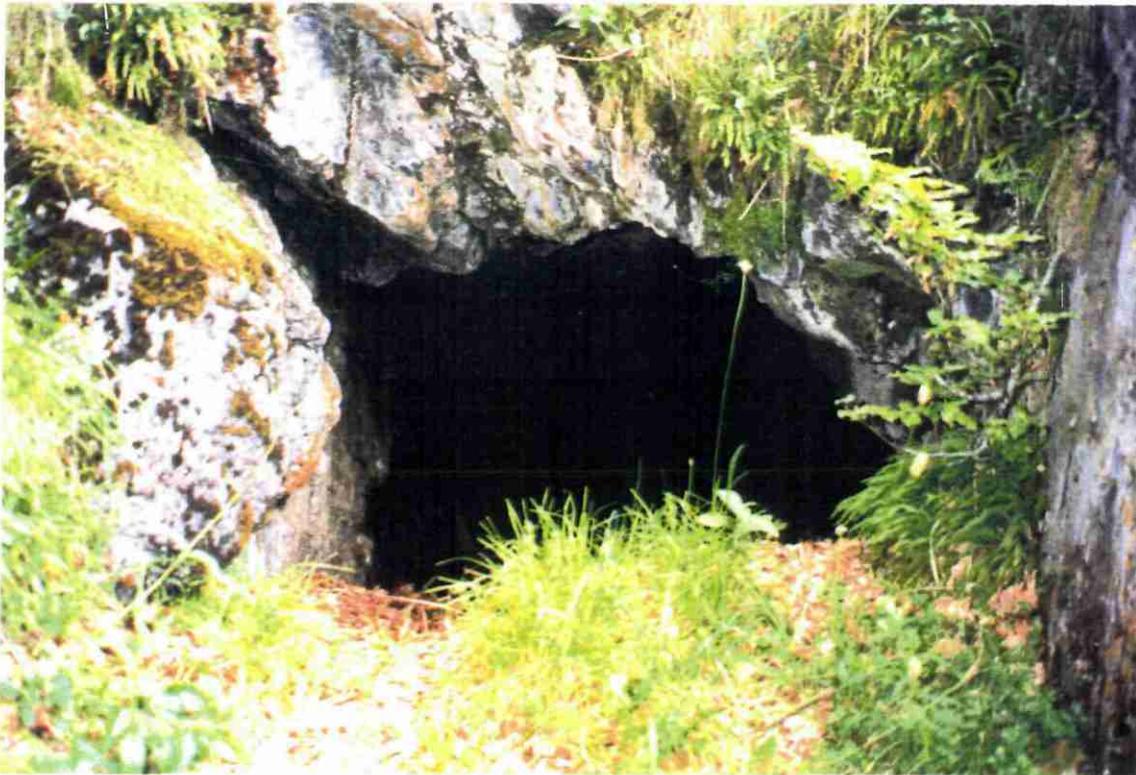
Photo n° 1 : Concession de Orle - Groupe du Flouquet
Galerie n° 1. Amorce de 16 m de longueur

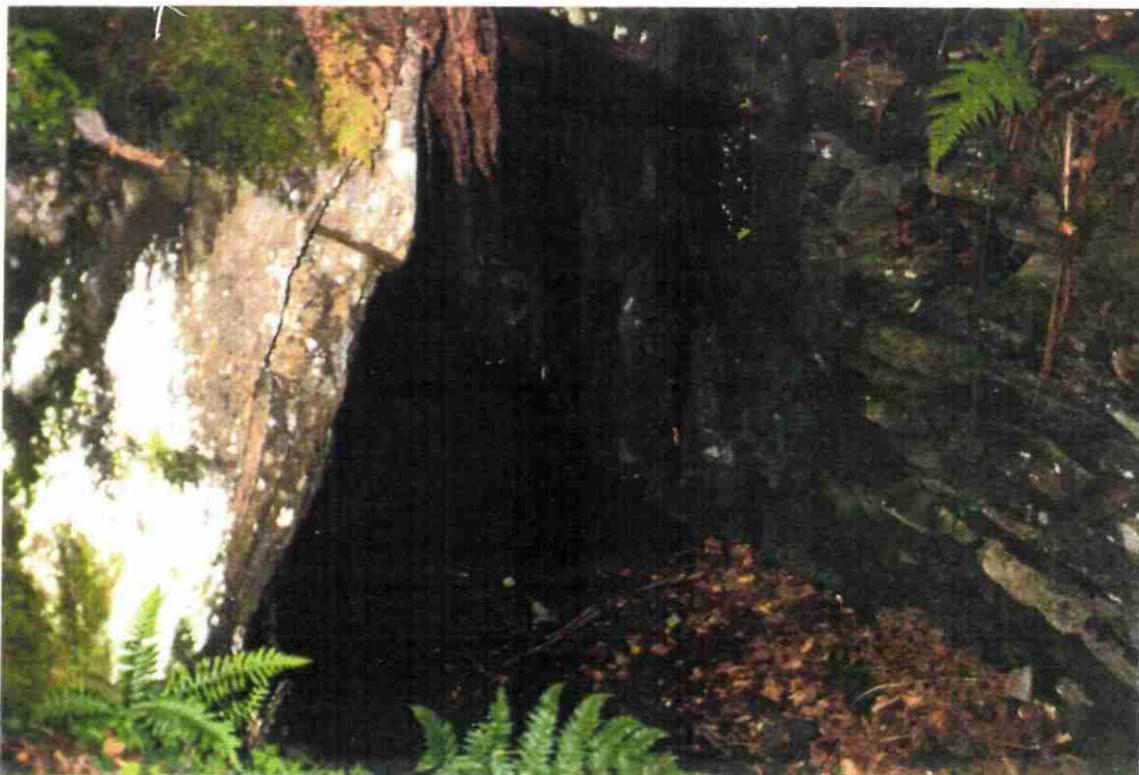
Photo n° 2 : Concession de Orle - Groupe de Grauillès
Galerie n° 2. L'entrée avec de l'eau stagnante sur 0,30 m

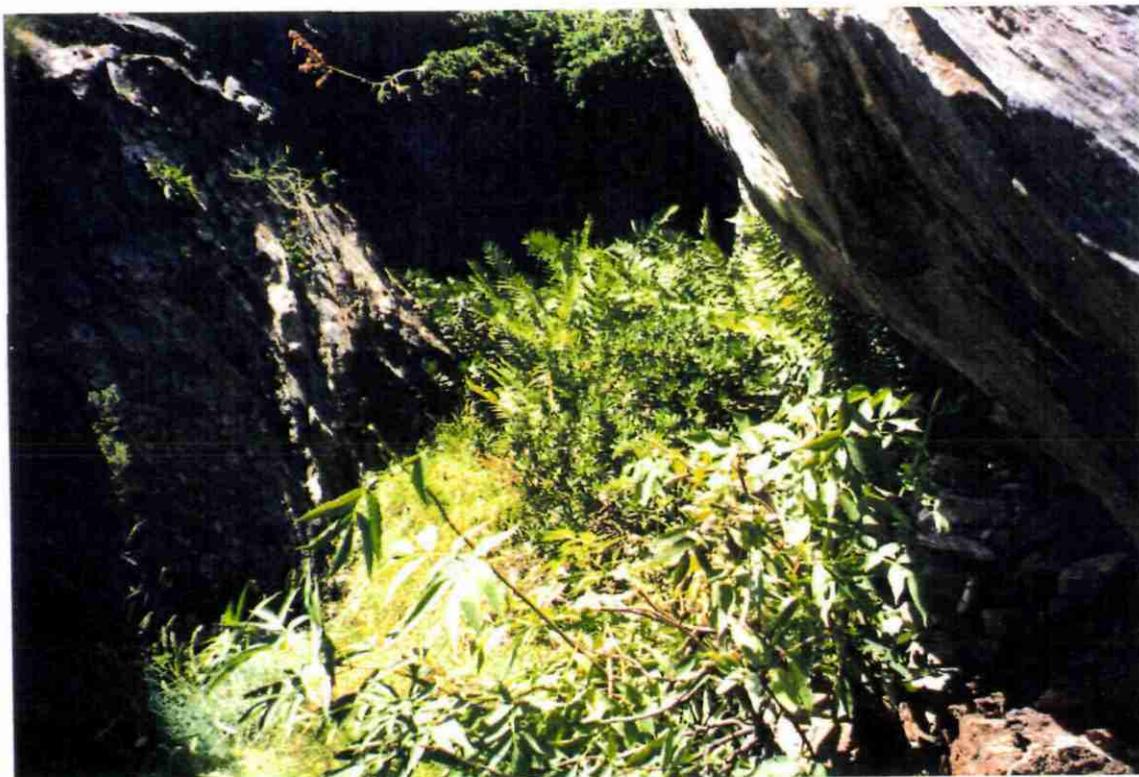
Photo n° 3 : Concession de Orle - Groupe de Bularic
Galerie n° 3. Entrée obstruée et impénétrable

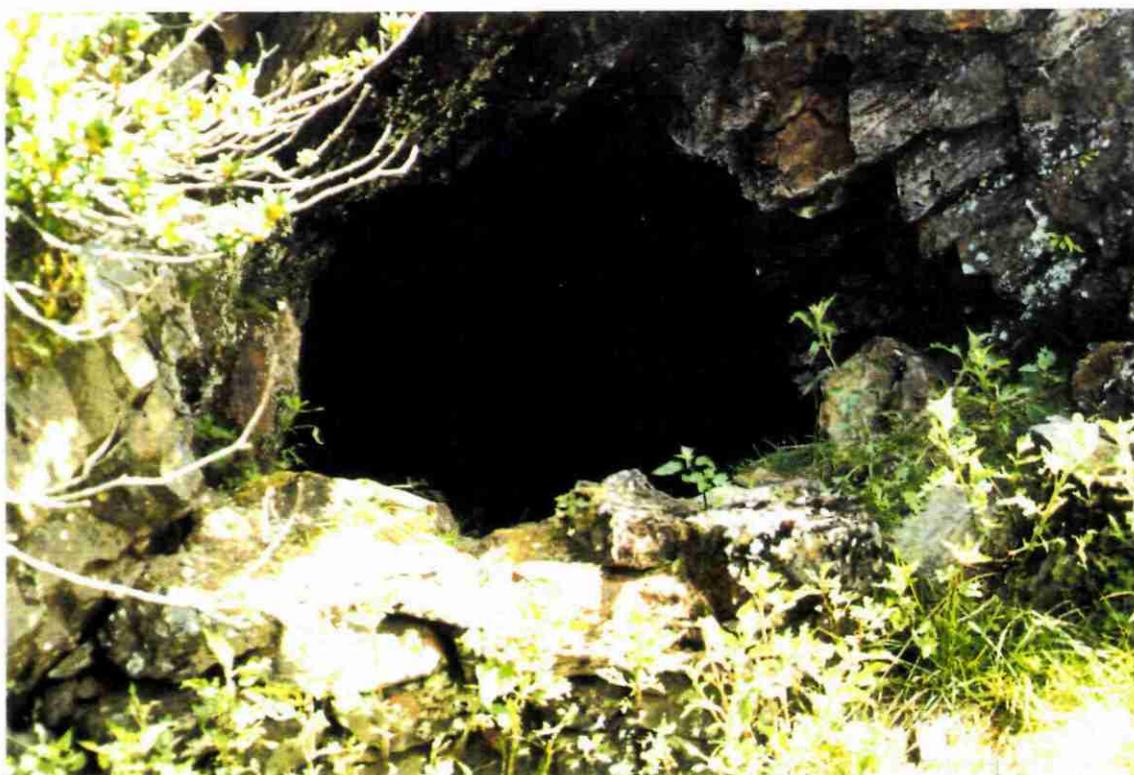
Photo n° 4 : Concession de Orle - Groupe de Bularic
Galerie n° 4. L'entrée barrée par un petit mur de pierres. Amorce de 7 m de longueur.
