**inventaire des concessions minières
valides et inactives de Midi-Pyrénées
(substances métalliques, uranium et sel)**

Décembre 1994
R 38 198

Étude réalisée dans le cadre des
actions de Service public du BRGM

94 - G - 317

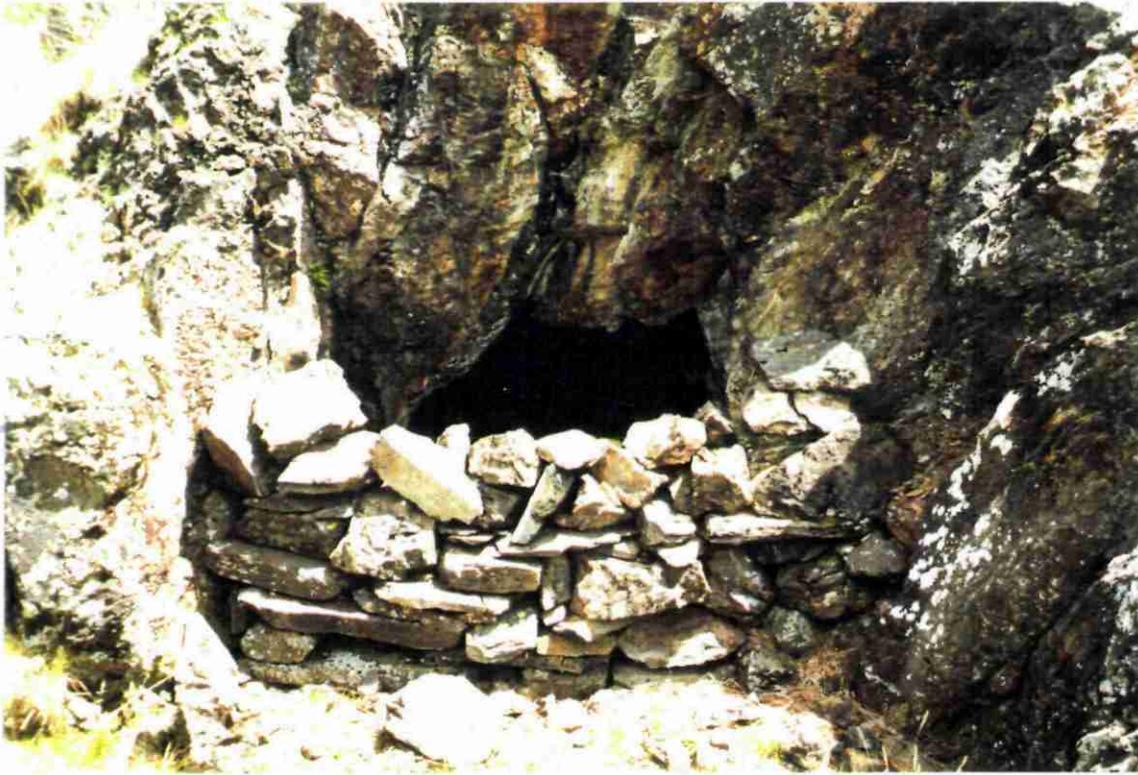
Photo n° 5 : Concession de Orle - Groupe de Bularic
Galerie n° 5. L'entrée barrée par un petit mur de pierres. Amorce de 10 m de longueur.

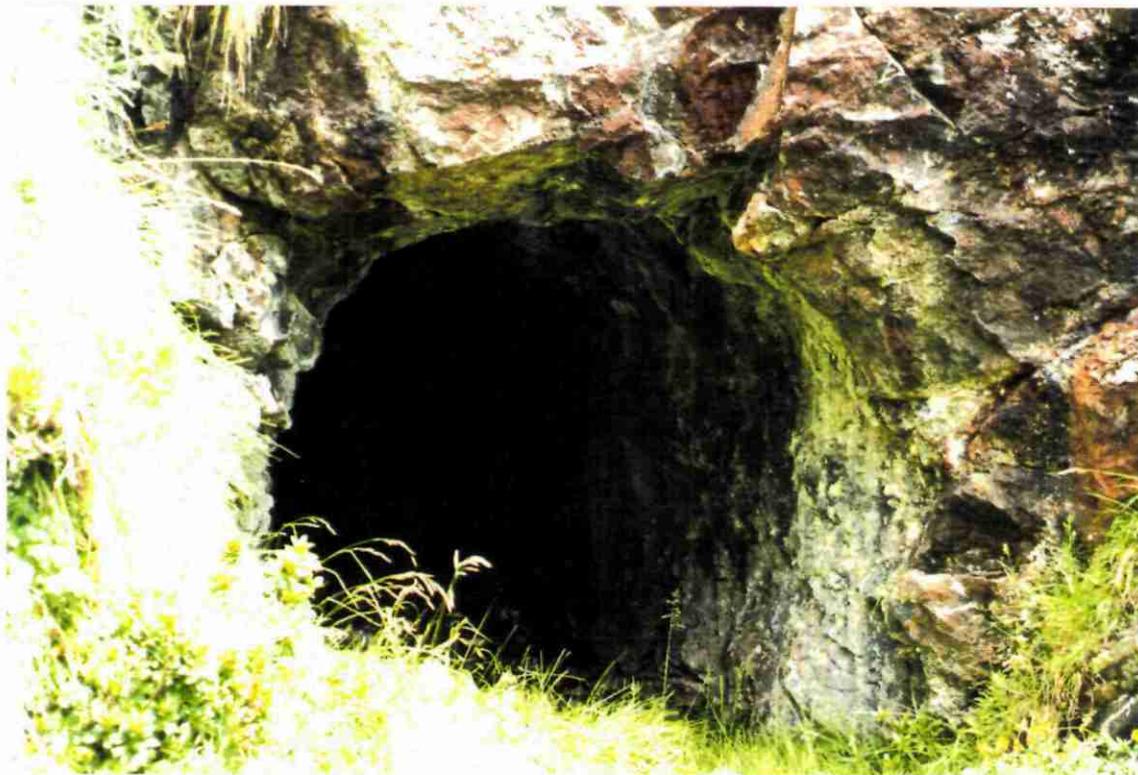
Photo n° 6 - Concession de Orle - Groupe de Bularic
Galerie n° 6. Amorce de 10 m de longueur.

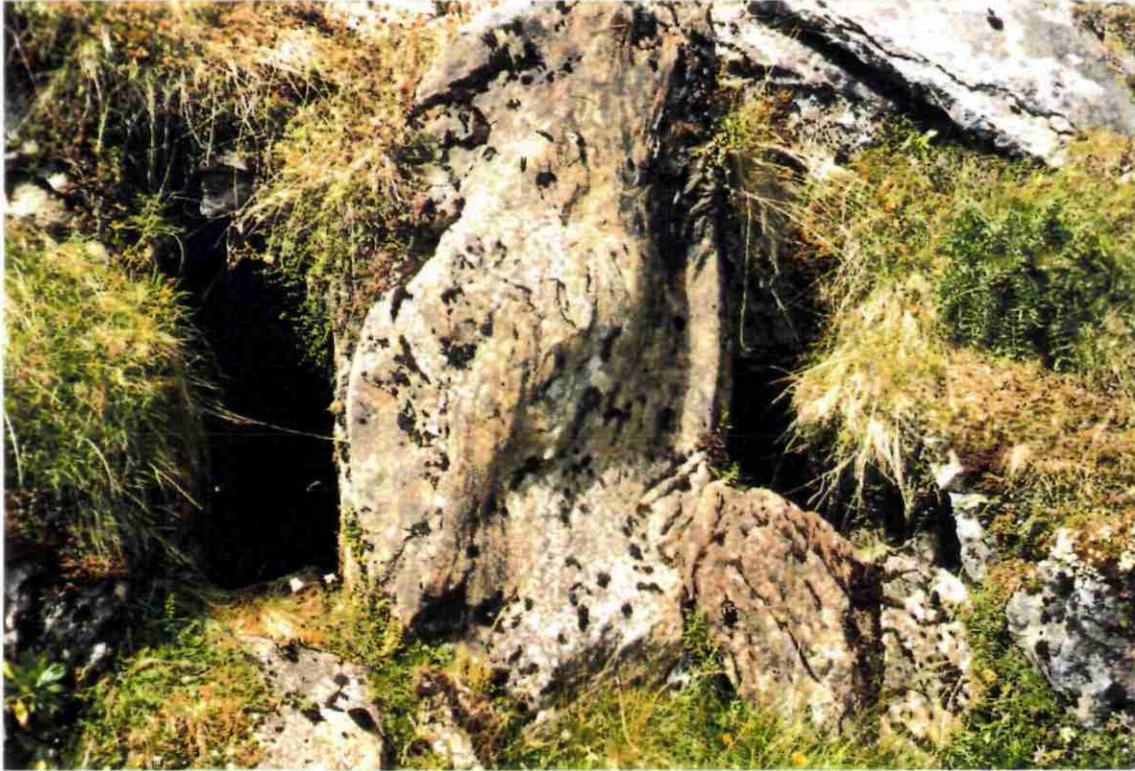
Photo n° 7 : Concession de Orle - Groupe de Bularic
Galerie n° 7. Amorce de 2 m de longueur. Fermeture partielle par 2 blocs rocheux.

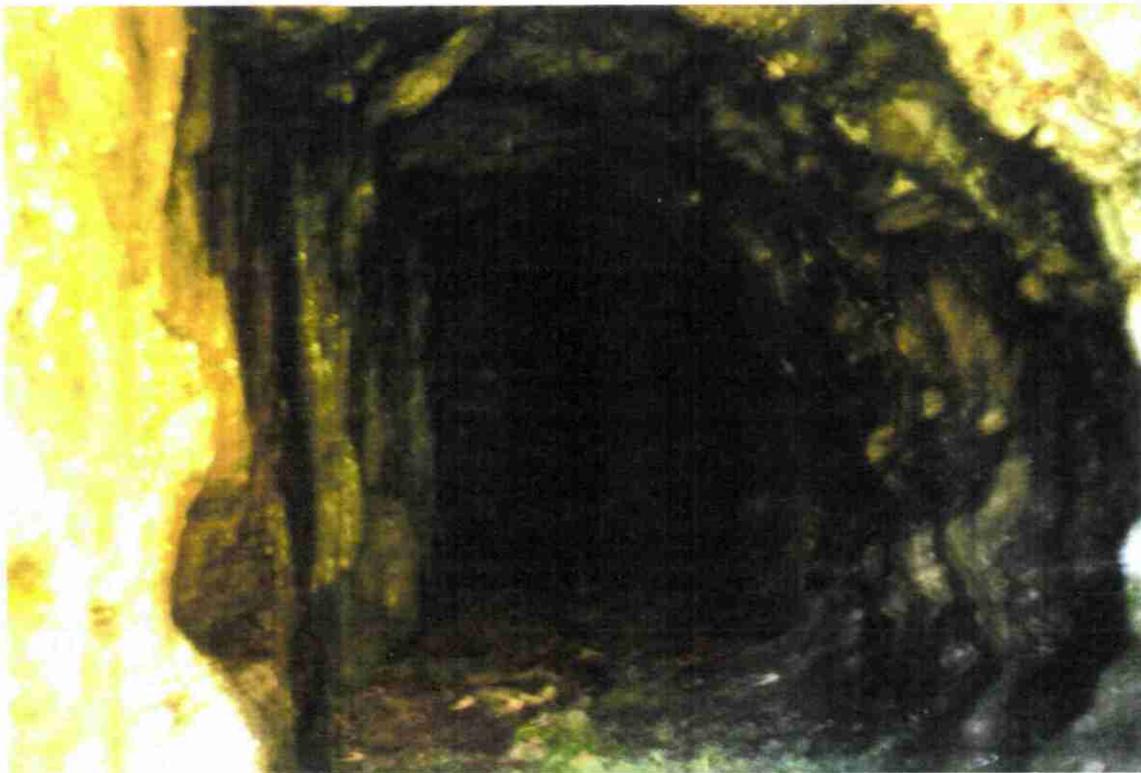
Photo n° 8 : Concession de Orle - Groupe de Bularic
Galerie n° 8. Amorce de 16 m de longueur.

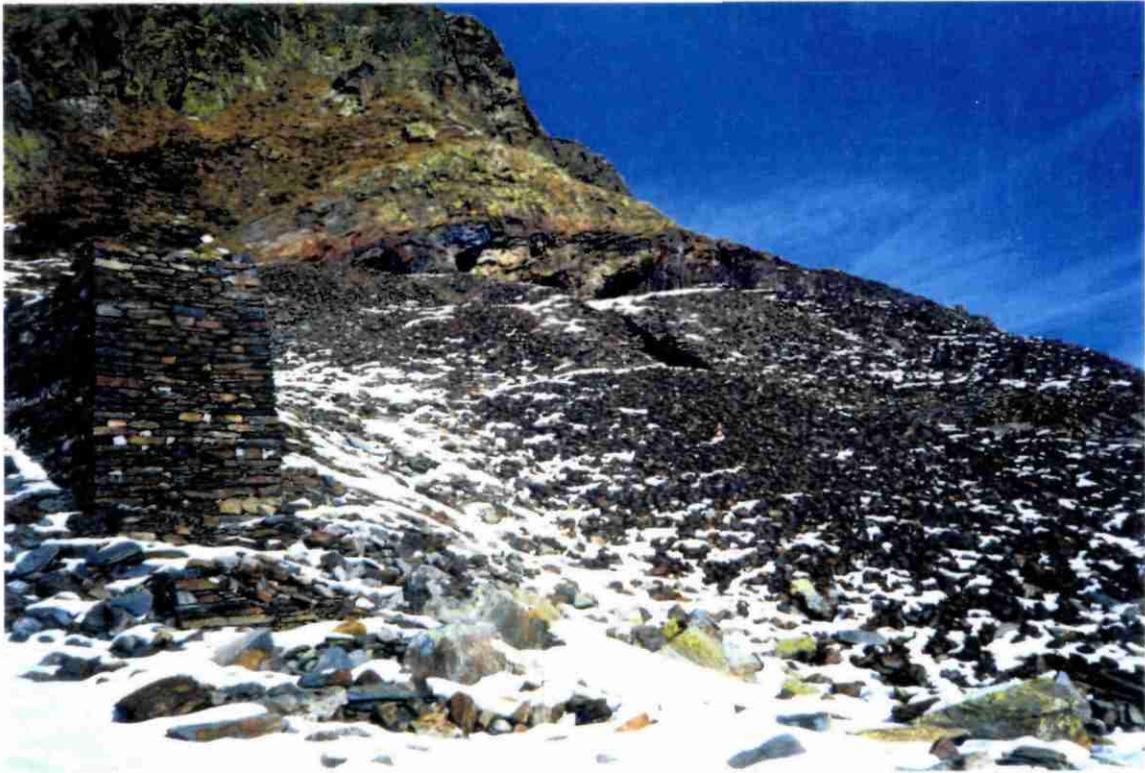
*Photo 1 :La zone des anciens travaux (cote 2000 à 2070 m)
les déblais et les entrées de galeries*

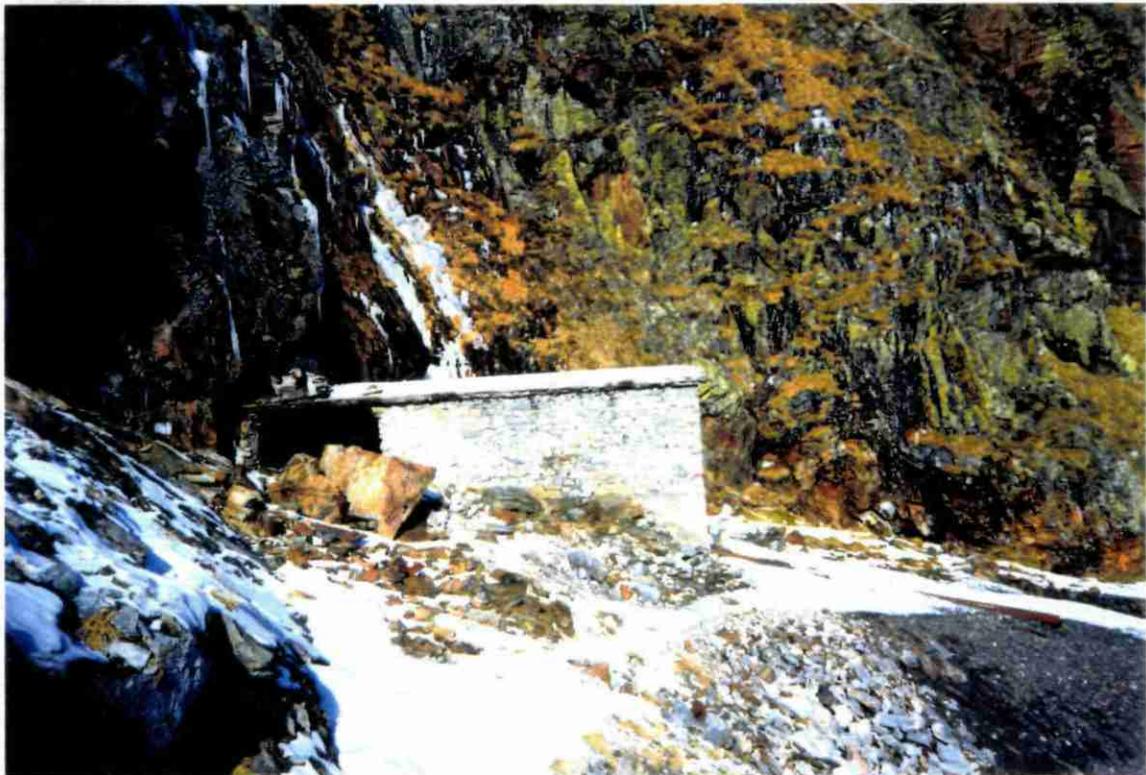
*Photo 2 :Entrée de la galerie des travaux St Louis (niveau 1905 m)
au 1er plan le bâtiment d'accès*

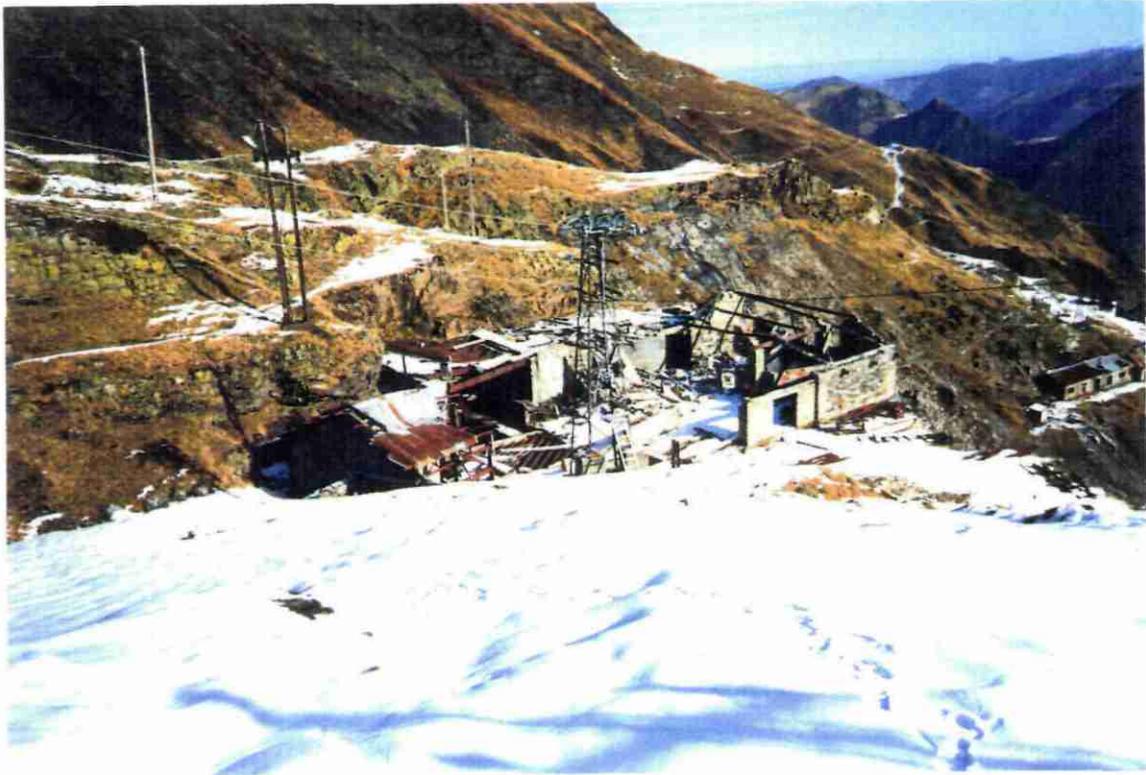
Photo 3 : La station Narbonne (cote 1925 m) Vue générale à droite, le départ du câble aérien

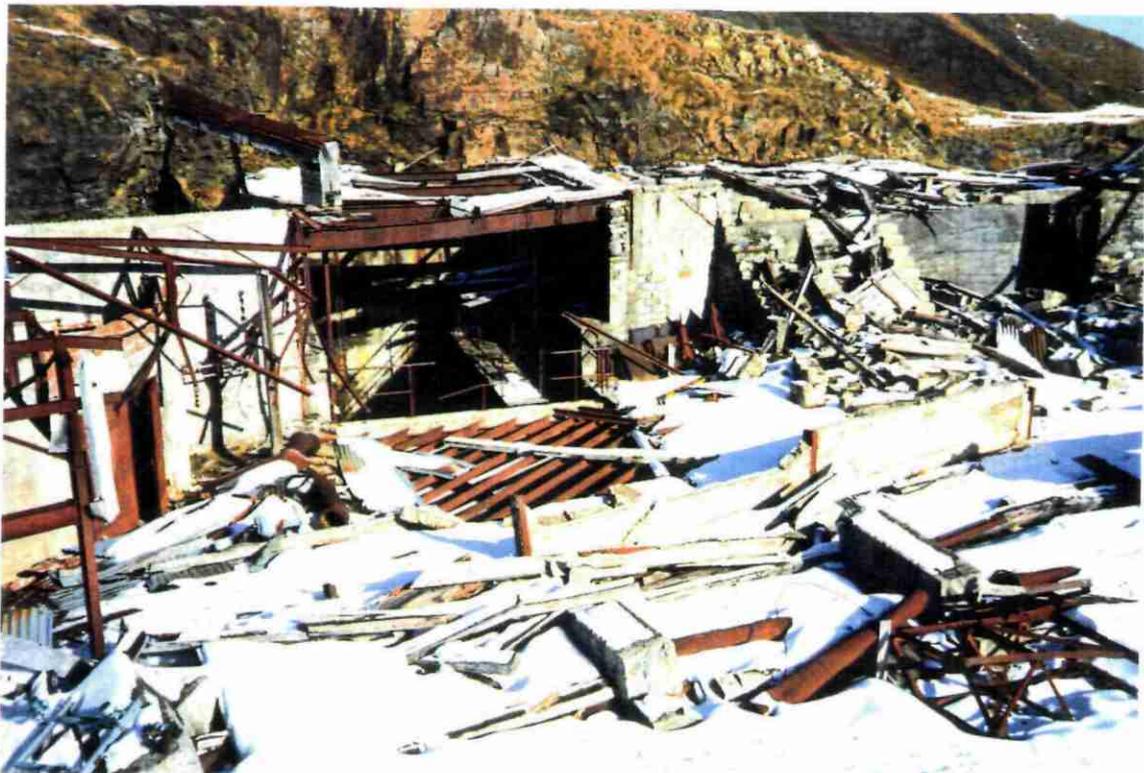
Photo 4 : La station Narbonne, vue de détail au centre en sombre, la fosse et devant la trémie

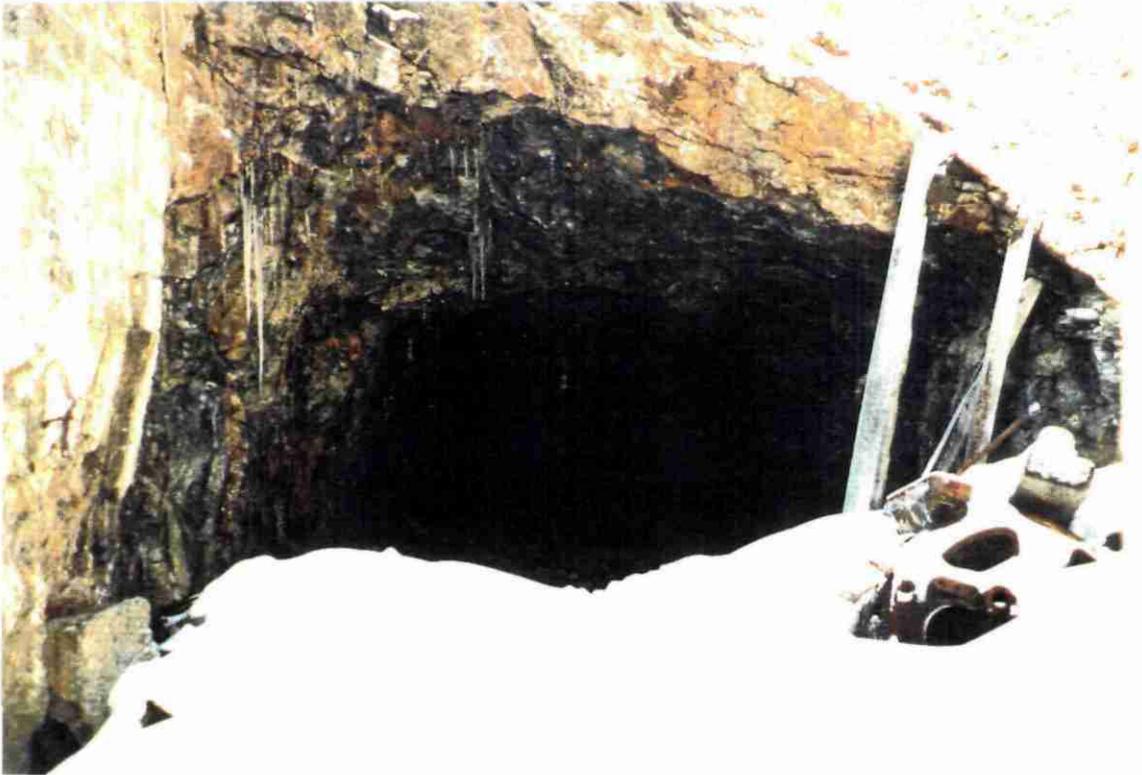
Photo 7 : L'entrée de la galerie Narbonne, niveau 1925 m

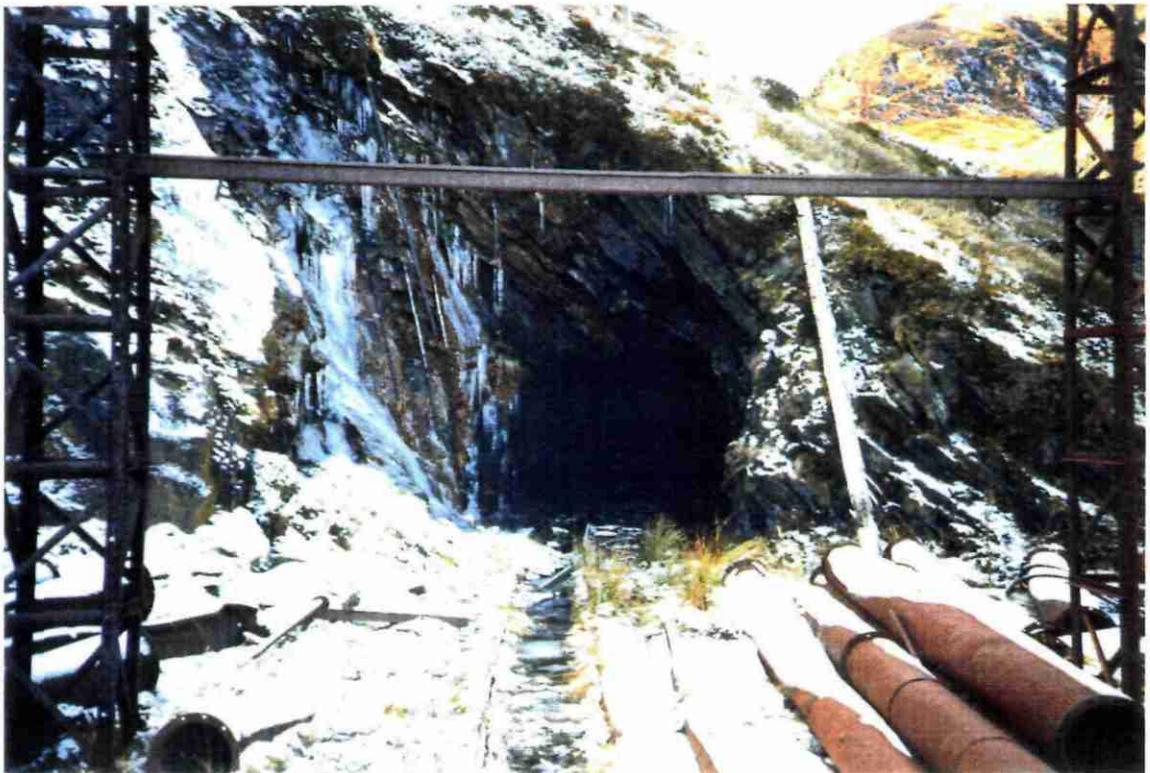
Photo 8 : L'entrée de la galerie de Rouge (niveau 1650 m)

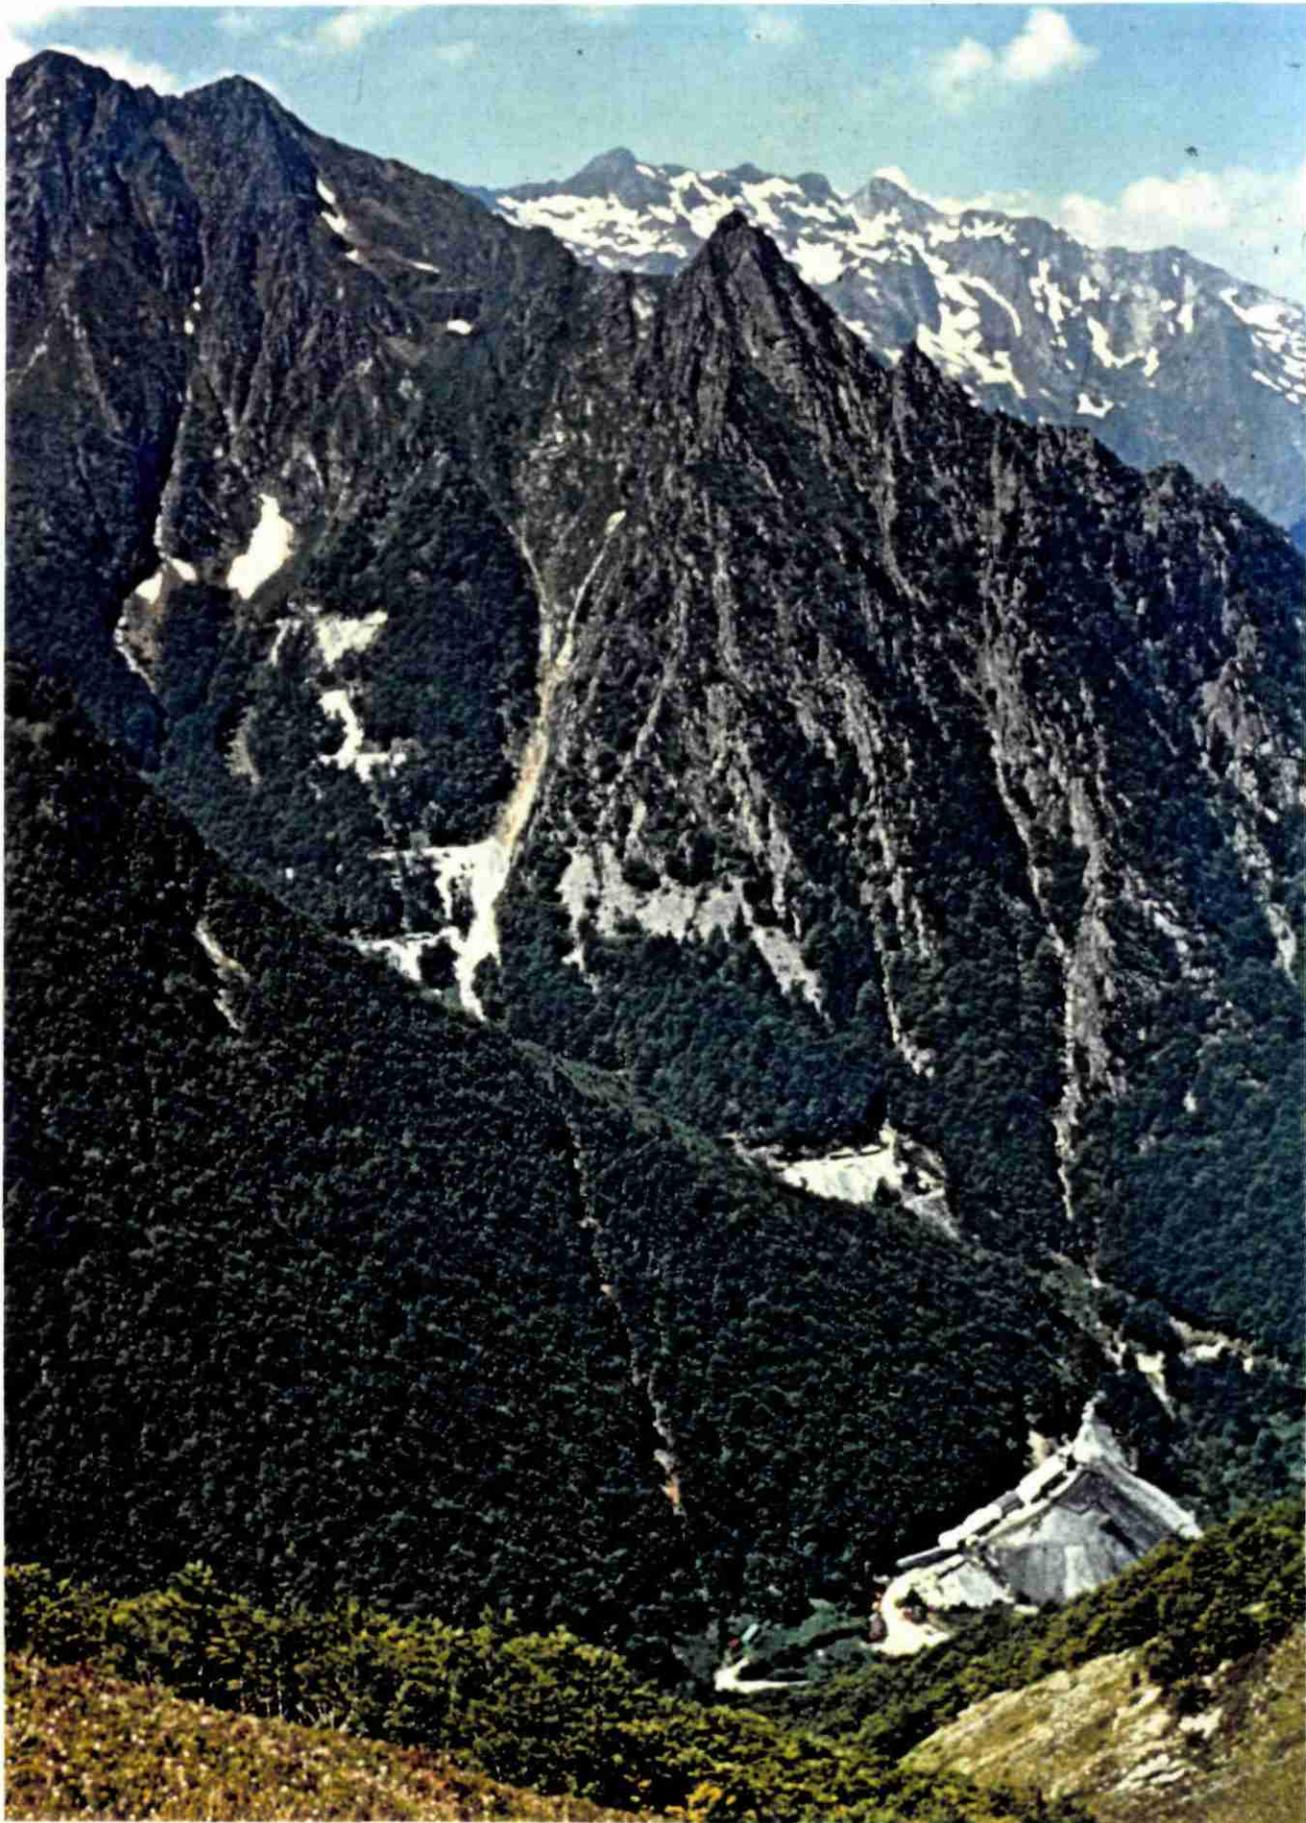
Mine d'Anglade -Photo n° 1: Vue d'ensemble de la mine en 1977. On distingue nettement les 7 niveaux de travaux dont les déblais gris clair tranchent dans le paysage.

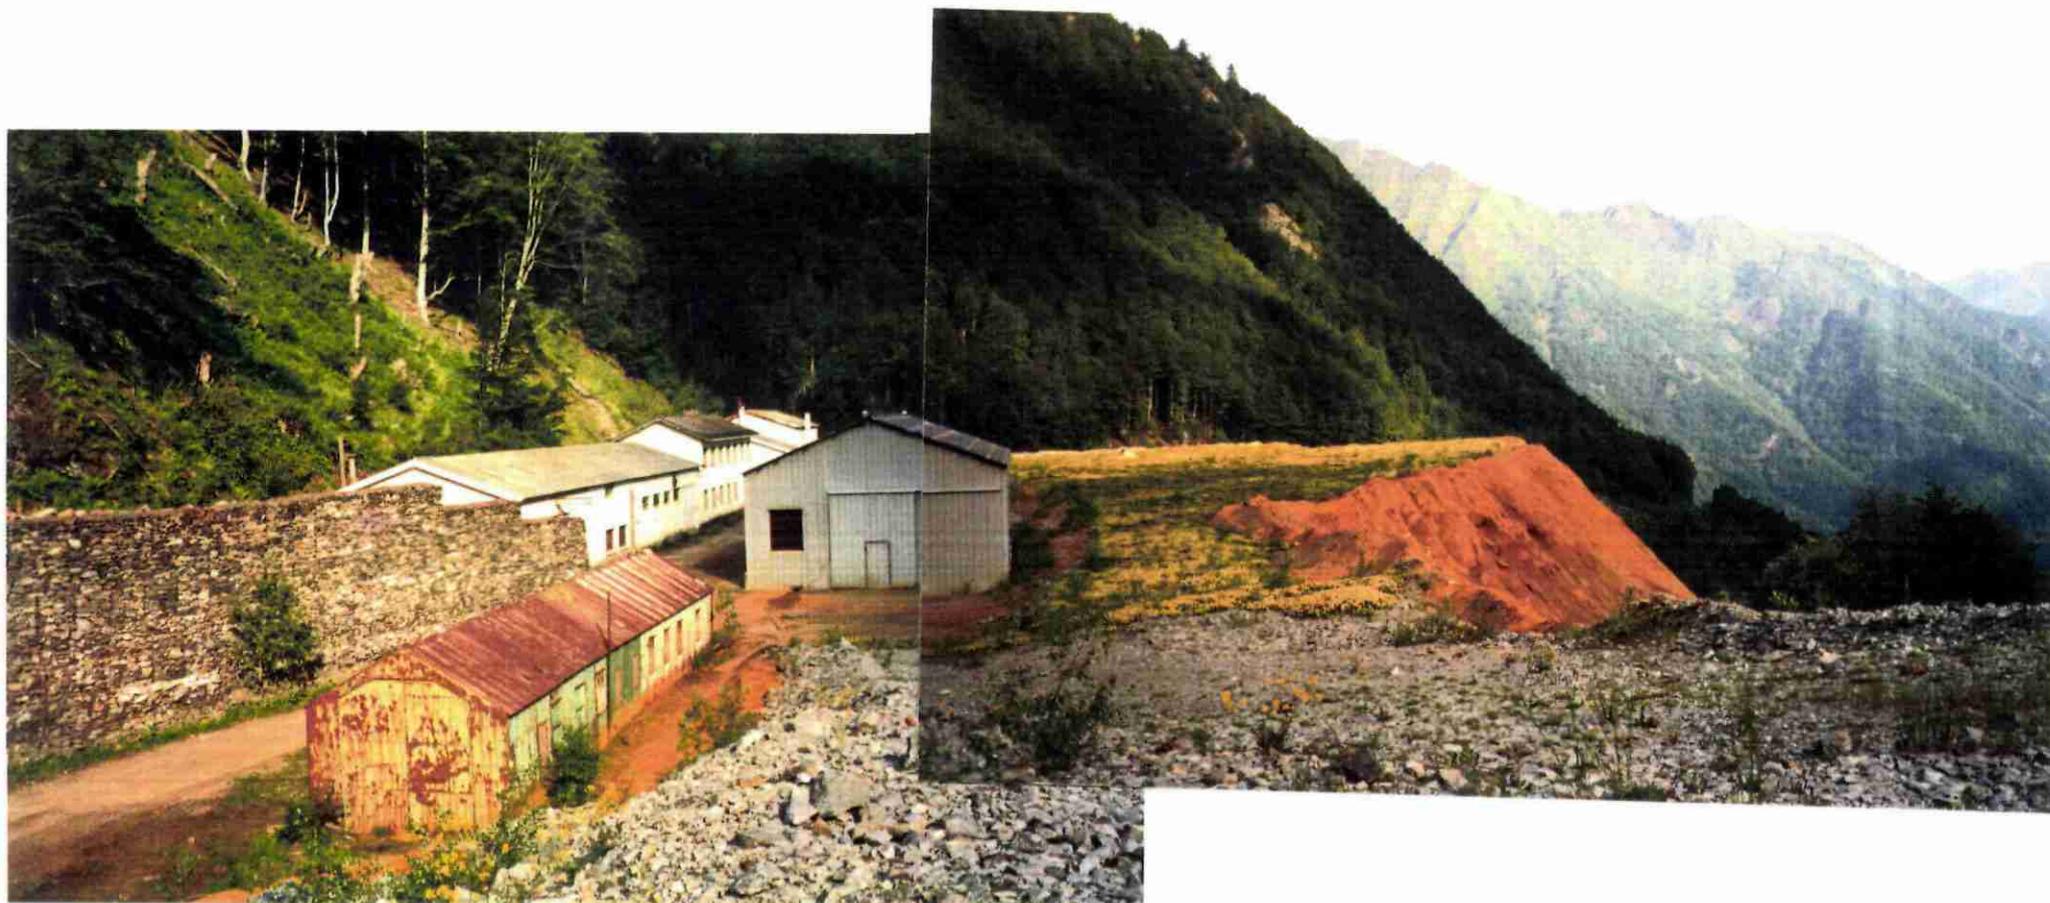
Mine d'Anglade - Photo n° 2: Vue, depuis l'Est, du carreau de la mine en juin 1994.
- à droite les stériles de laverie de couleur rouille constituant le terril,
- au centre la surface du terril aplanie avec une maigre végétation,
- à gauche les 5 bâtiments du carreau encore en place et le mur anti-avalanches.

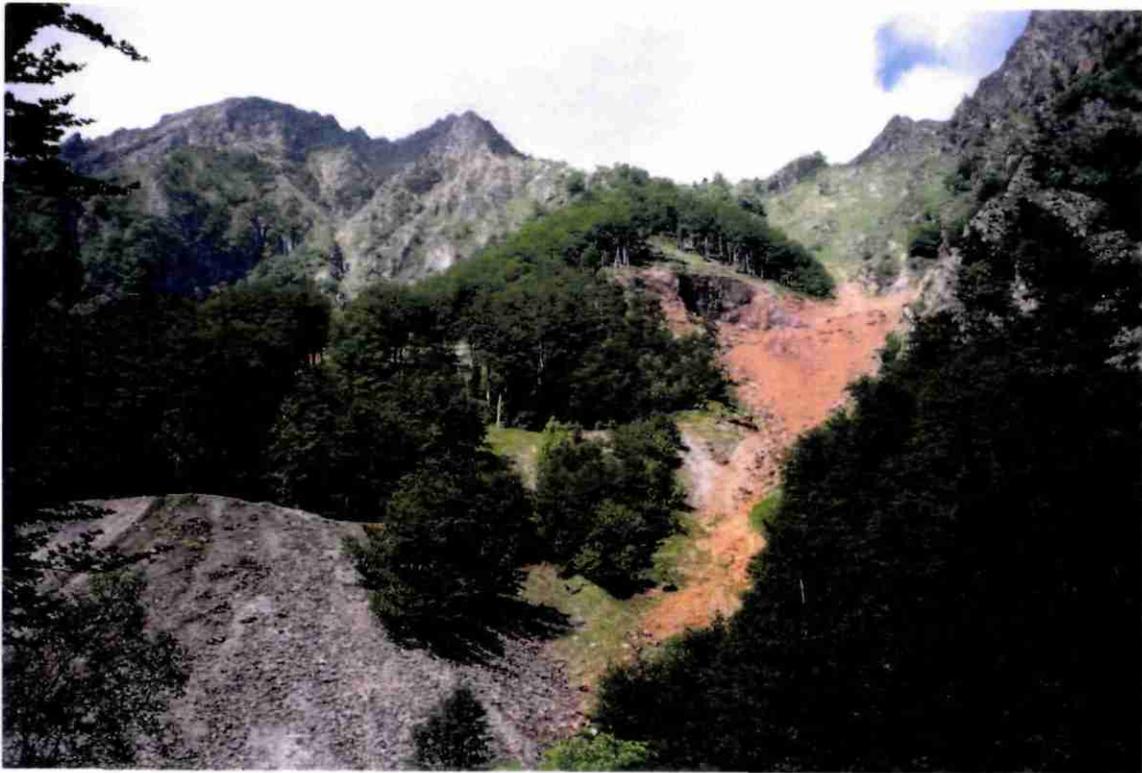
Mine d'Anglade - Photo n° 3: En haut et à droite de la photo on aperçoit la carrière d'exploitation à ciel ouvert, dans un relief abrupt difficile d'accès. En bas à gauche, le terril du niveau 1430. Les déblais des niveaux plus élevés sont cachés par les arbres sur la gauche. (Photo prise depuis le sentier entre les niveaux 1320 et 1430).

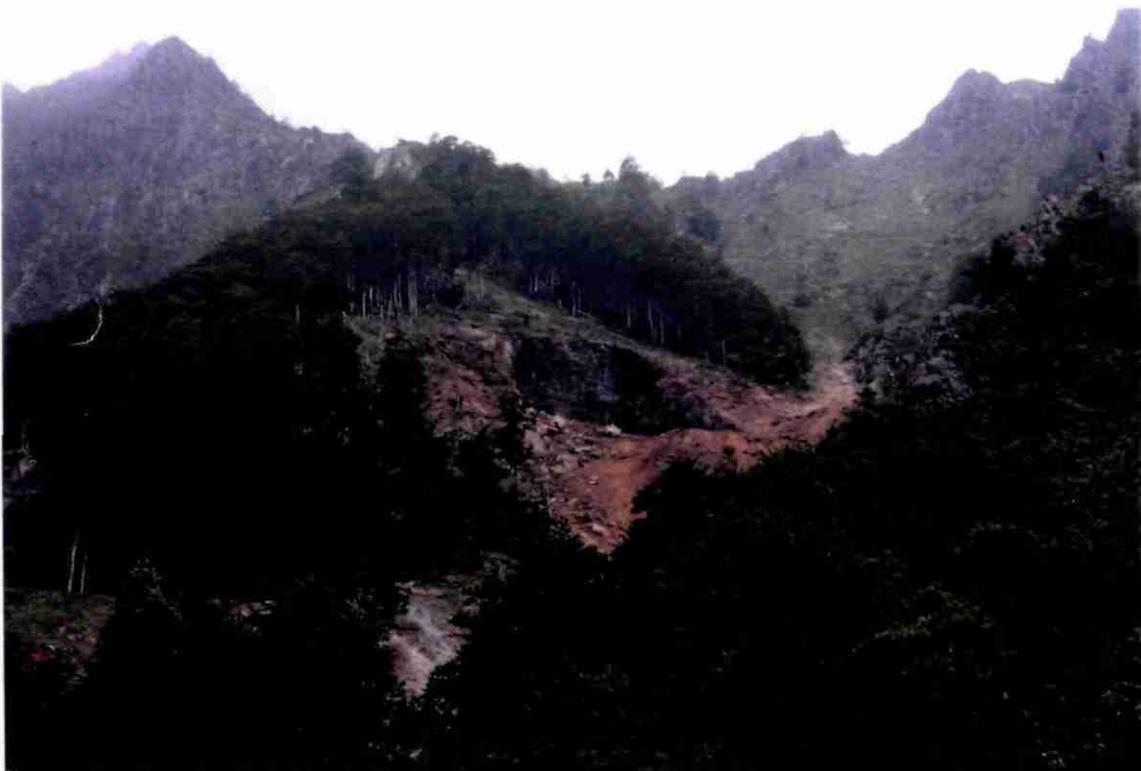
Photo n° 3bis: Vue de la carrière dans la pente, avec ses déblais de couleur rouille caractéristiques de l'affleurement (oxydation).

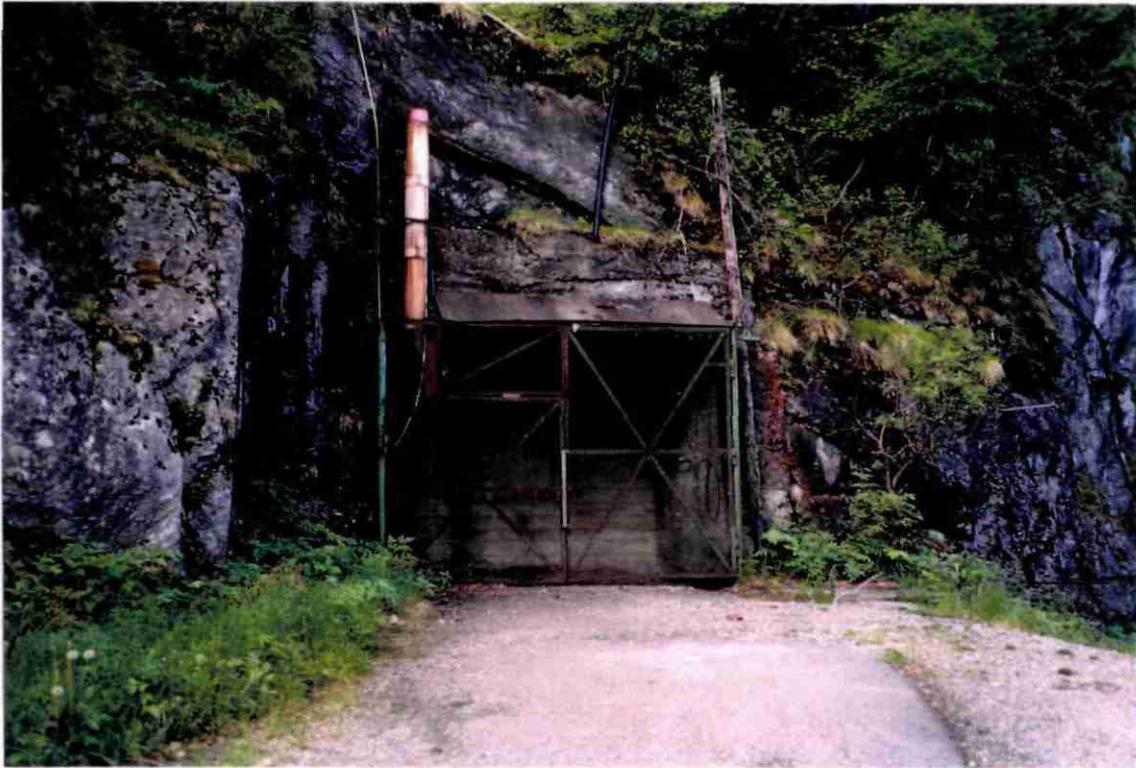
Mine d'Anglade - Photo n° 4: Entrée principale de la mine par la galerie de la laverie au niveau 1230 (carreau). Cette galerie est obturée par une grande porte métallique grillagée, avec à l'arrière un mur de béton (30 cm d'épaisseur) percé d'une petite porte en acier.

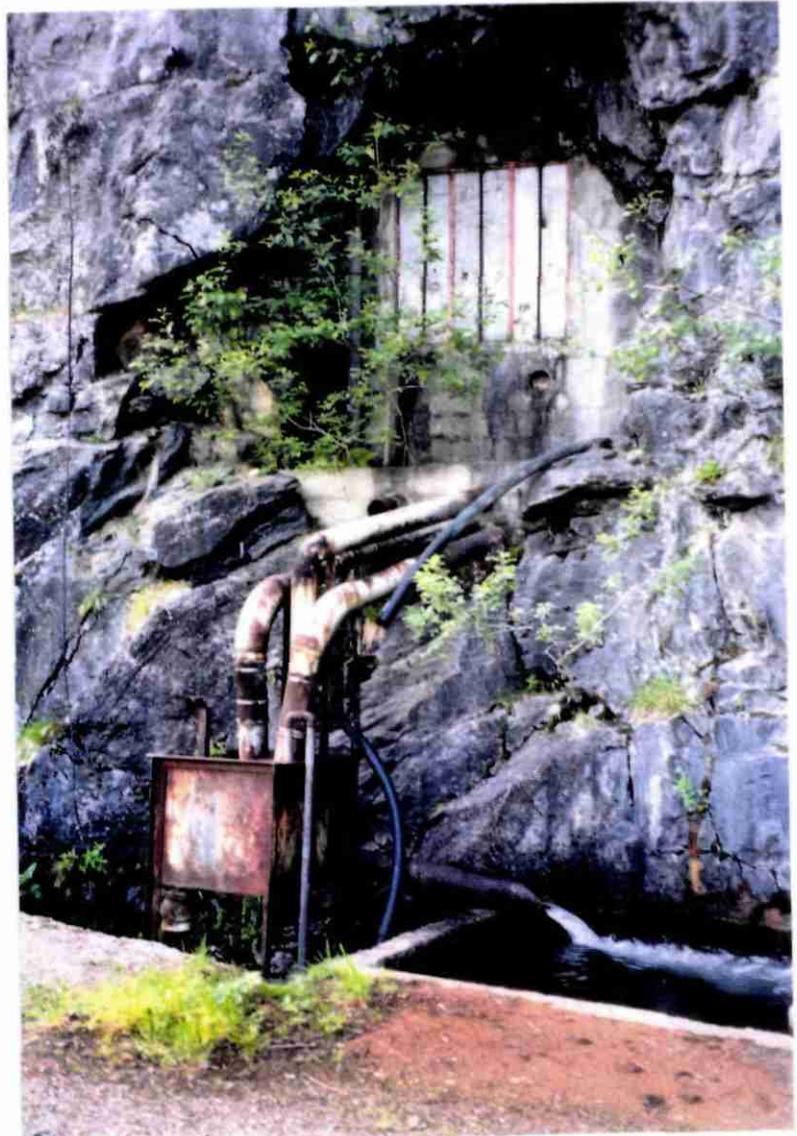
Photo n°5: Sortie de l'eau d'exhaure de la mine à la base d'une galerie murée au niveau 1230, à l'entrée du carreau, au dessus de la route. Cette exhaure se fait par 3 tuyaux en acier qui débitent dans un récipient métallique rouillé et percé, lequel déverse lui-même dans un fossé bétonné.

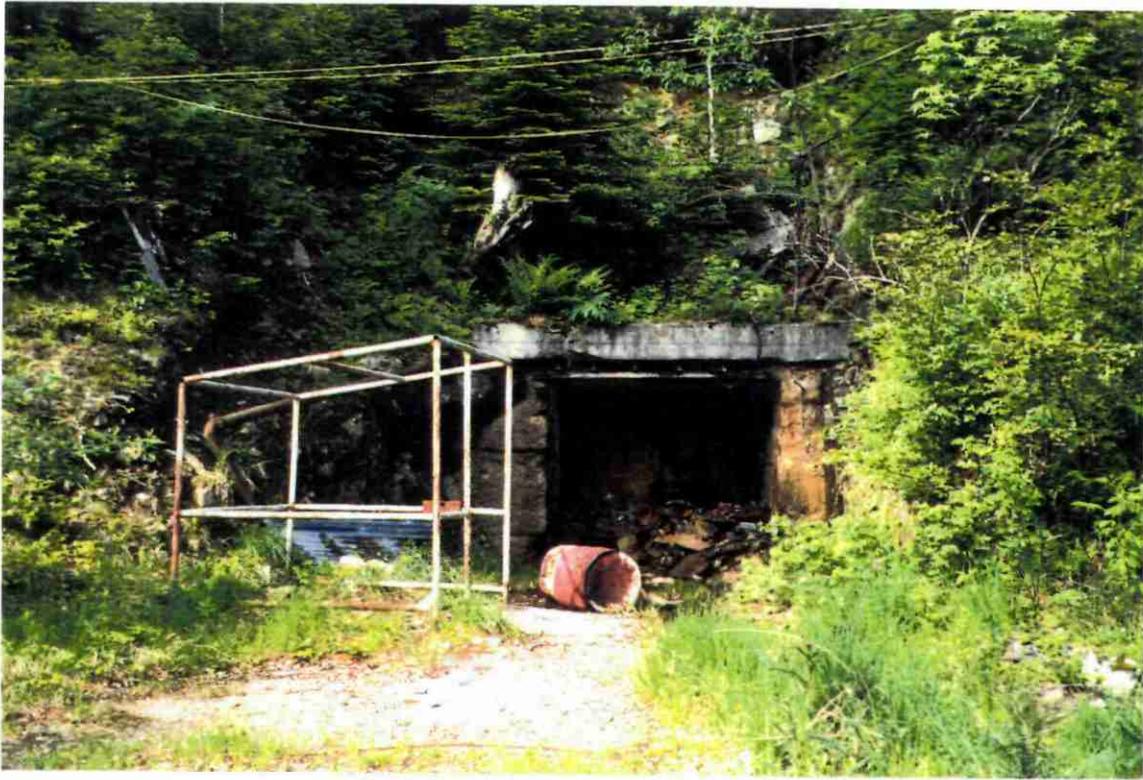
Mine d'Anglade - Photo n° 6 : Niveau 1320 (ou niveau de roulage principal), vaste plateforme de déblais sur laquelle s'ouvrent 2 galeries. Ici la galerie Est, aux parois bétonnées, avec une porte métallique à moitié arrachée.

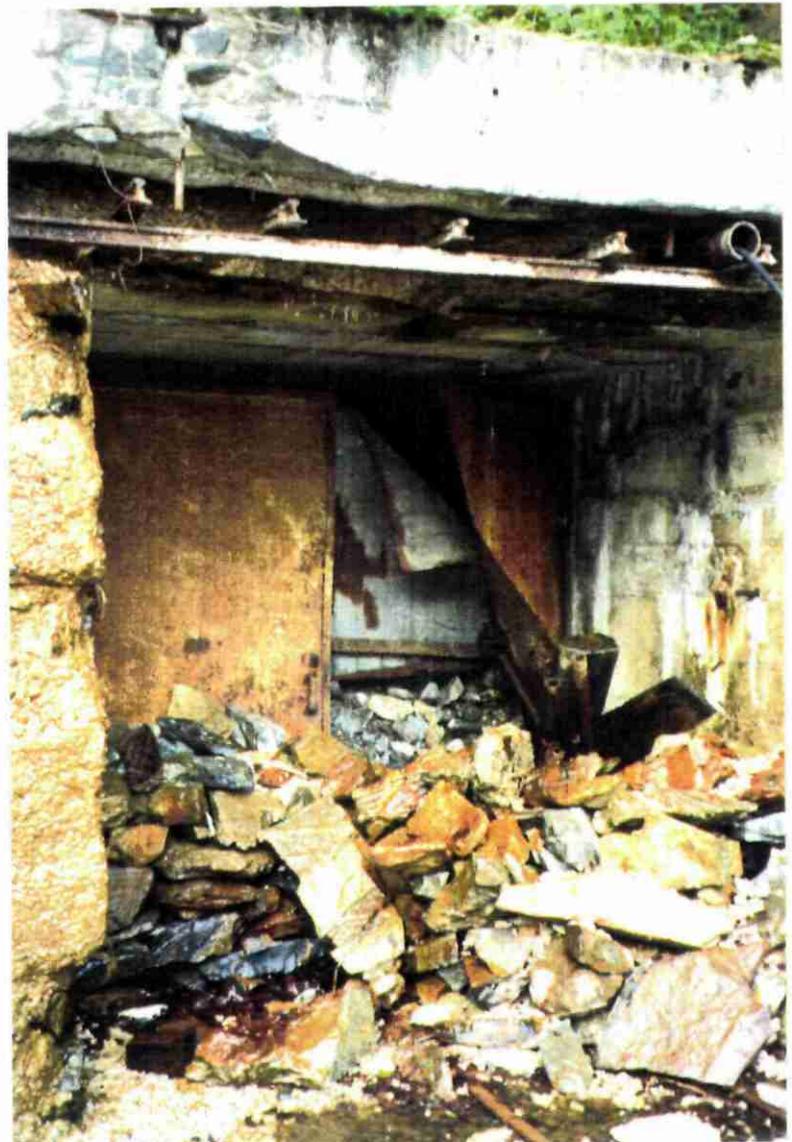
Photo n°6 bis: Détails de la porte de la galerie Est du niveau 1320, objet d'une tentative de pénétration. On aperçoit à l'arrière une tôle et les blocs rocheux qui obturent encore la galerie.

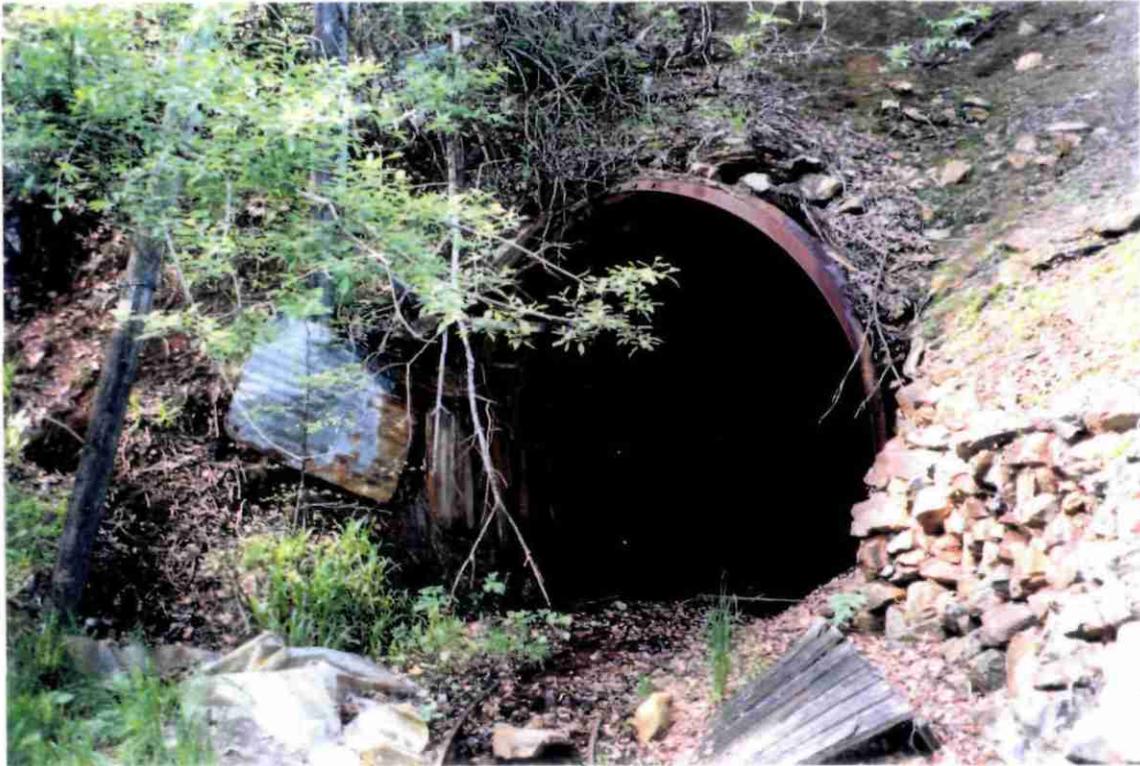
Mine d'Anglade - Photo n° 7 : Niveau 1320 (ou niveau de roulage principal), entrée de la galerie ouest débouchant sur la plateforme. Celle-ci est protégée par des demi-arceaux en acier pour la traversée des éboulis de pente, elle est ensuite creusée dans la roche.

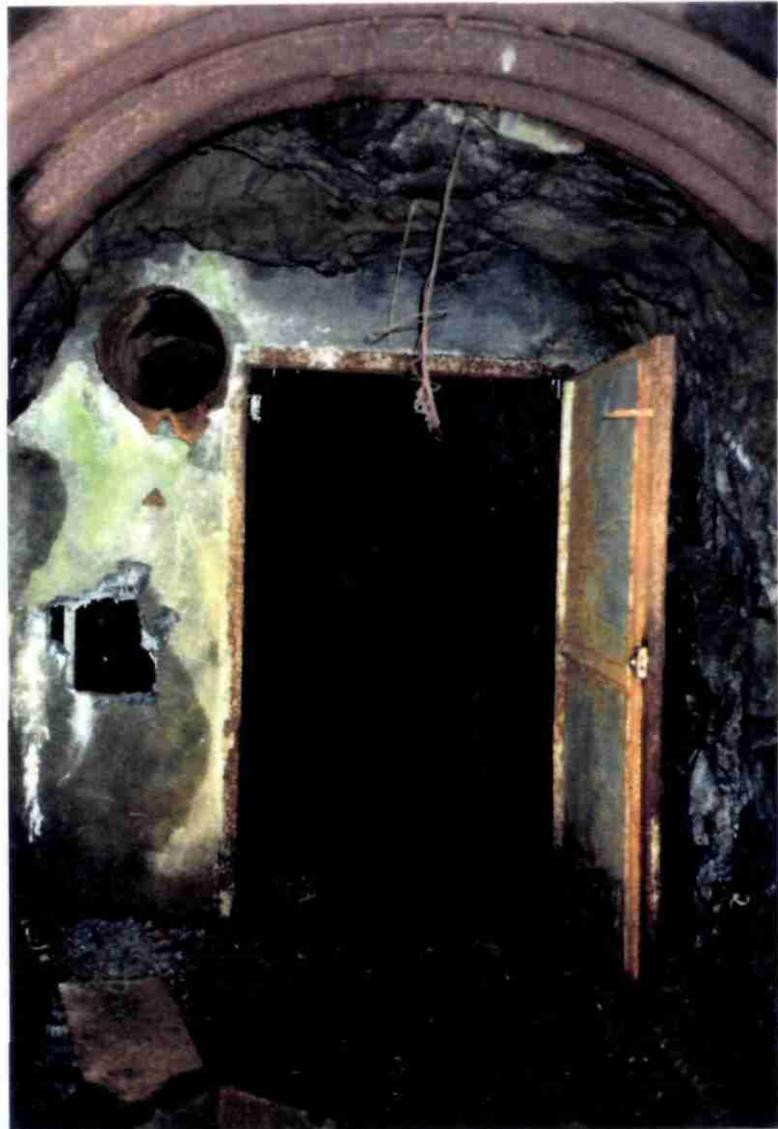
*Mine d'Anglade - Photo n° 8
Niveau 1304 (concasseur):
deux entrées de galeries s'ouvrent
dans les déblais de la plateforme
du niveau 1320.*

*Les deux sont consolidées à l'entrée
par des demi-arceaux métalliques.
La plus basse est entièrement
ouverte tandis que la plus haute
est obturée par un mur
de parpaings percé
d'un "trou d'homme".*

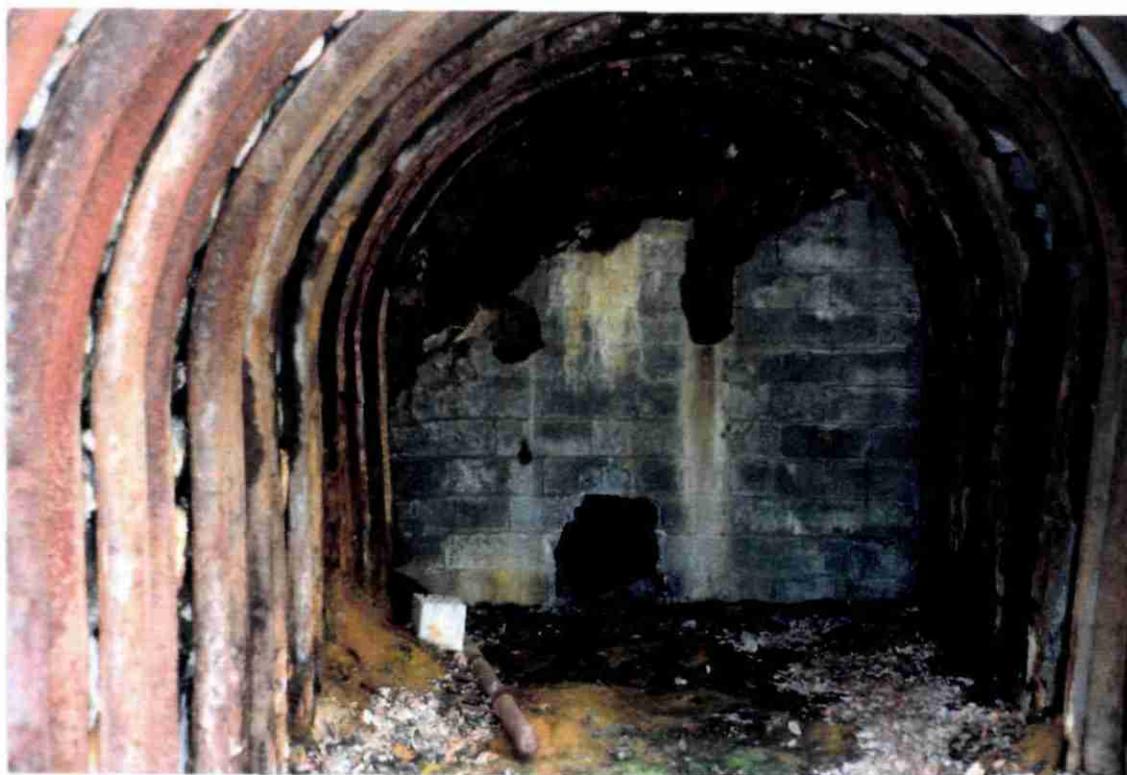
Photo n° 9 - Niveau 1304: La galerie du milieu est obturée par un mur de parpaings percé d'un "trou d'homme". Elle est en bon état et pénétrable.

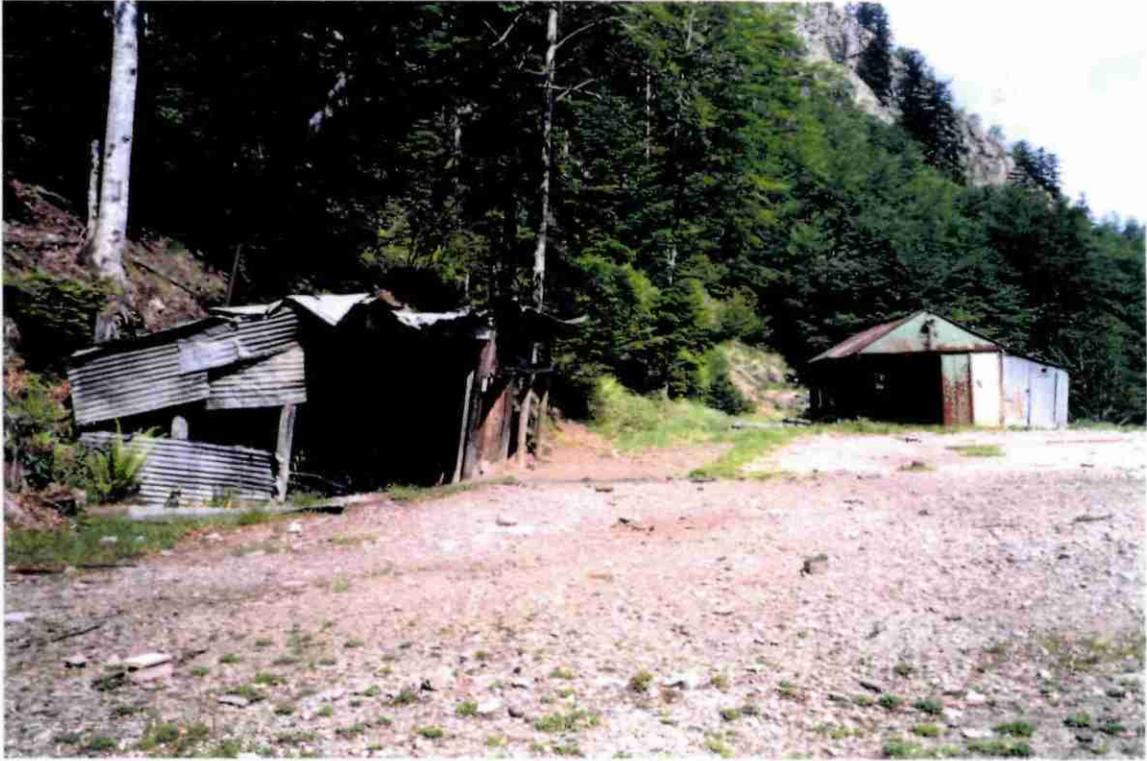
Mine d'Anglade - Photo n° 10 - Niveau 1430: Vue de la plateforme occupée par un abri en tôles et une baraque "atelier" métallique.
