**inventaire des concessions minières
valides et inactives de Midi-Pyrénées
(substances métalliques, uranium et sel)**

Décembre 1994
R 38 198

Étude réalisée dans le cadre des
actions de Service public du BRGM

94 - G - 317

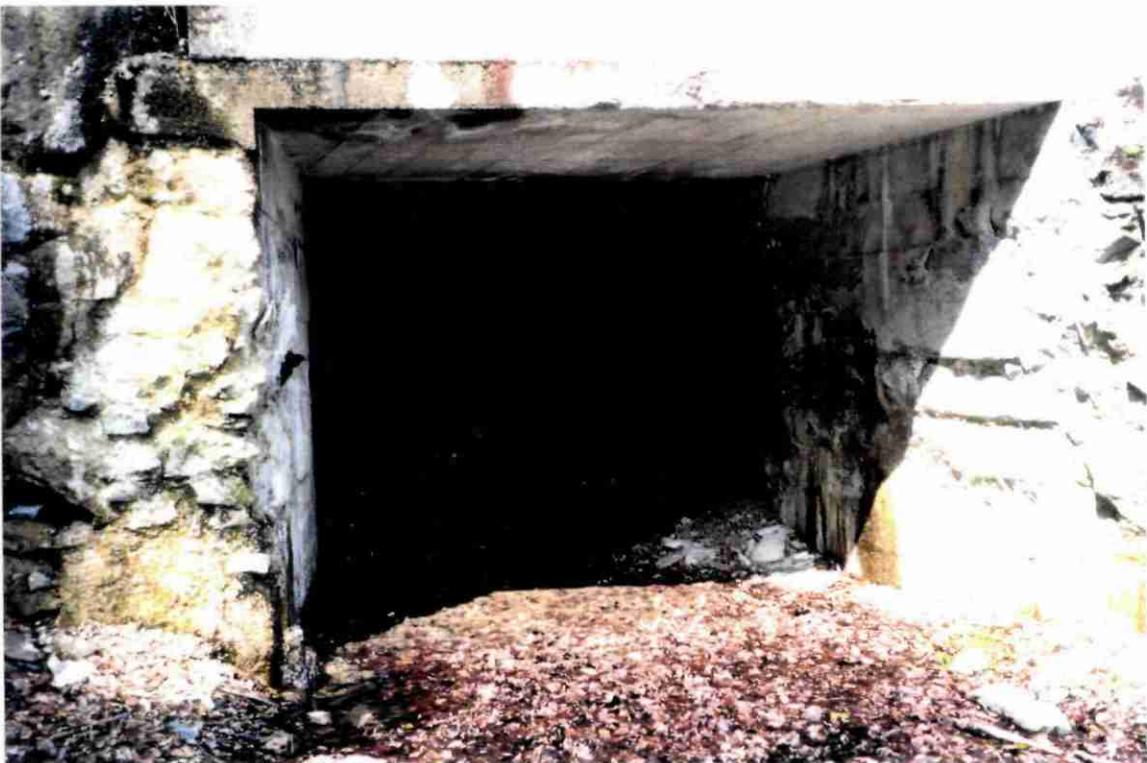
Une seule galerie s'ouvre sur ce terril. L'entrée est de forme géométrique et bétonnée. Sa fermeture est faite à l'aide de *tubes métalliques* (diam. 15 cm) entassés horizontalement les uns sur les autres et maintenus par des supports verticaux scellés dans le béton des parois qui a tendance à s'effriter. De plus la galerie est comblée à l'arrière par des blocs rocheux entassés jusqu'au toit. Telle qu'elle est actuellement *la galerie est impénétrable (voir photo 11)*.

Photo n°11 - Niveau 1430: entrée de l'unique galerie, consolidée par du béton et fermée par des barres métalliques empilées horizontalement. Cette obturation originale est efficace, pour le moment du moins, et la galerie est impénétrable.

L'accès sur le site étant difficile en l'absence de pistes, l'amenée du matériel et des fournitures par hélicoptère paraît la seule possible. Dans ces conditions la technique d'obturation définitive des 3 galeries ouvertes la plus économique, et la plus fiable à long terme, est celle du *minage*. Par contre la consolidation des obturations des deux galeries 1320 Est et 1475 (portes défoncées) doit se faire par la construction d'un mur de béton ferrailé à l'avant des portes.

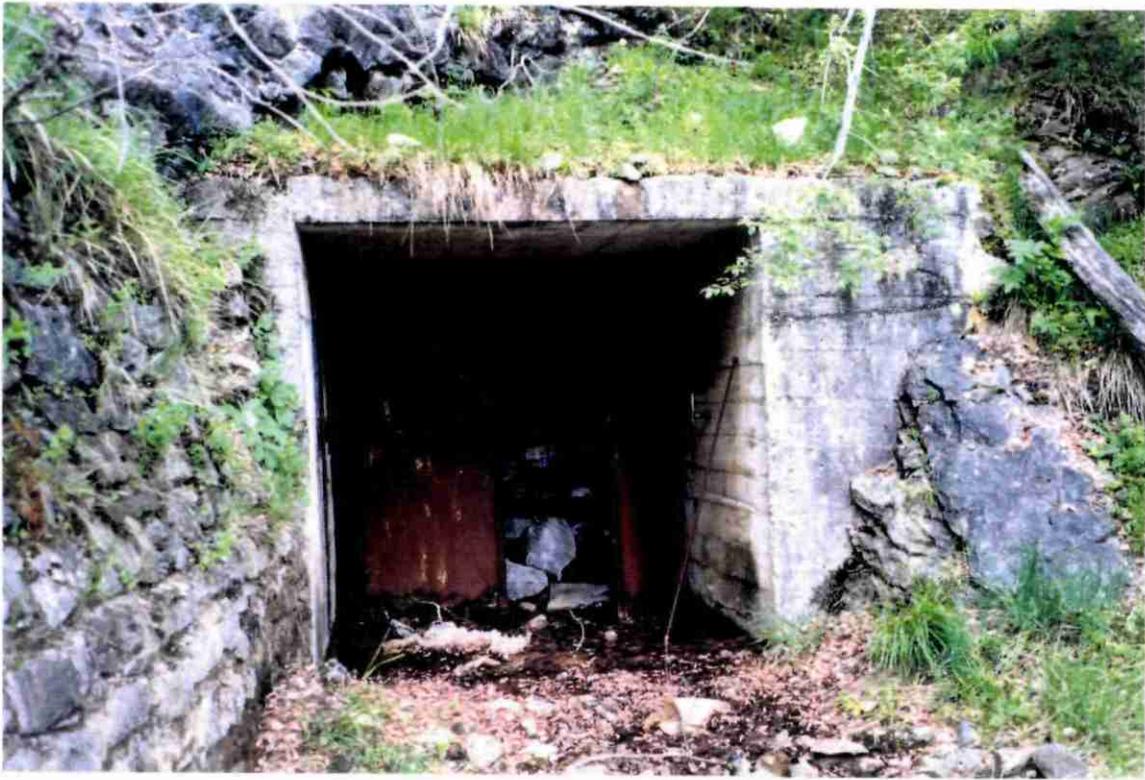
La galerie possède une entrée rectangulaire bétonnée. La porte métallique étant ouverte, la galerie est obturée par une grille de barres métalliques rouillées soutenant des blocs rocheux entassés à l'arrière. *Cette galerie est actuellement impénétrable (photo n° 12 et 12 bis)*.

*Mine d'Anglade - Photo n° 12 - Niveau 1475 - (terminaison amont du téléphérique):
Une seule galerie s'ouvre à ce niveau. L'entrée est consolidée par du béton et la porte
métallique d'obturation a été entrouverte à la suite d'une tentative de pénétration, laissant
voir les blocs rocheux maintenus par des barres métalliques .*

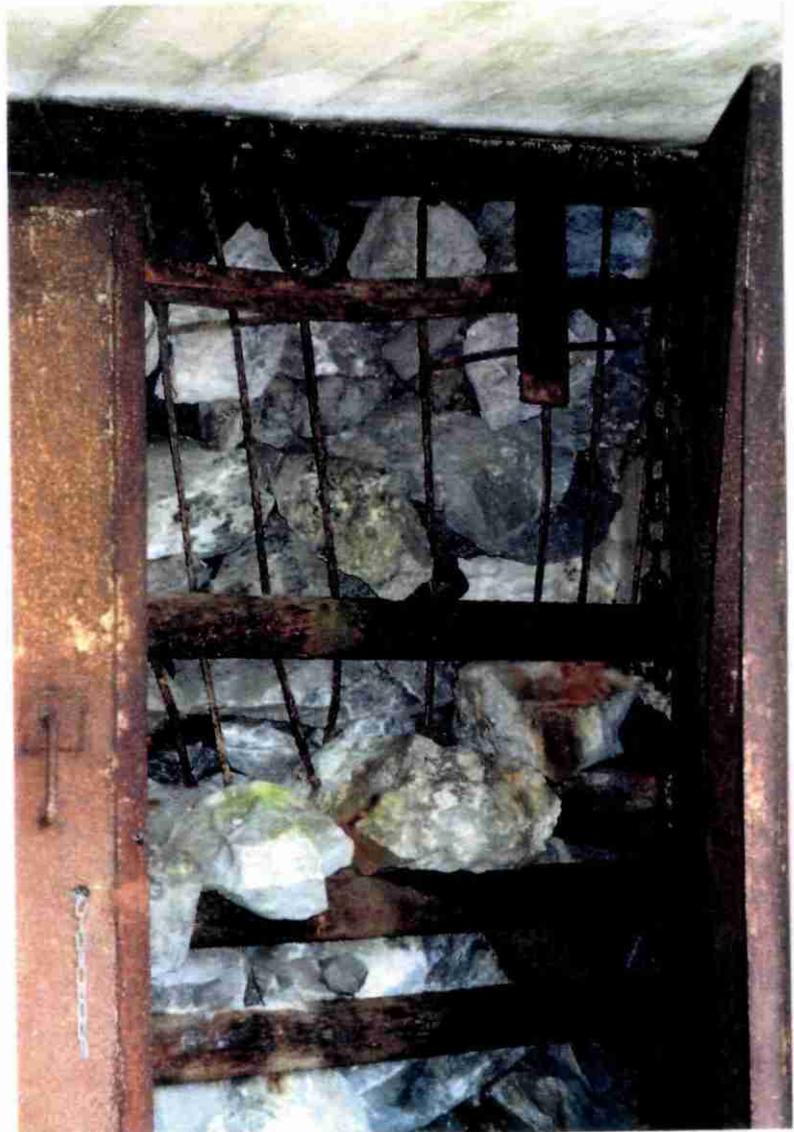
*Photo n°12 bis - Niveau 1475:
agrandissement de la photo
ci-dessus montrant le système
d'obturation utilisé avec:
la porte métallique à l'extérieur,
un treillis de barres en acier,
les blocs de roche entassés.*

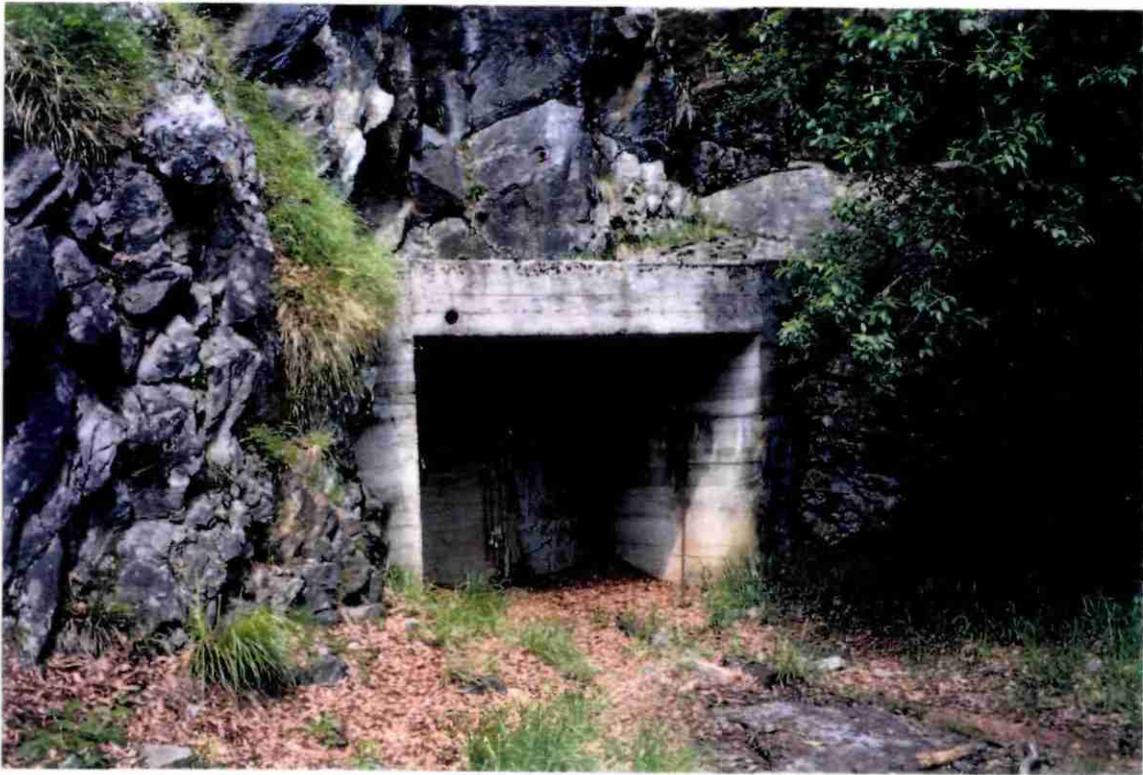
Mine d'Anglade - Photo n° 13- Niveau 1532 :

Une galerie rectangulaire et bétonnée est *fermée par une porte métallique légèrement entrebâillée* avec à l'arrière des blocs rocheux entassés jusqu'au toit. *Cette galerie est actuellement impénétrable (photo n° 13)*.

Une seule galerie s'ouvre à ce niveau. L'entrée est consolidée par du béton et la porte métallique d'obturation a été très légèrement entrebaillée à la suite d'une tentative de pénétration, laissant voir les blocs rocheux, maintenus par des barres métalliques, à l'arrière.

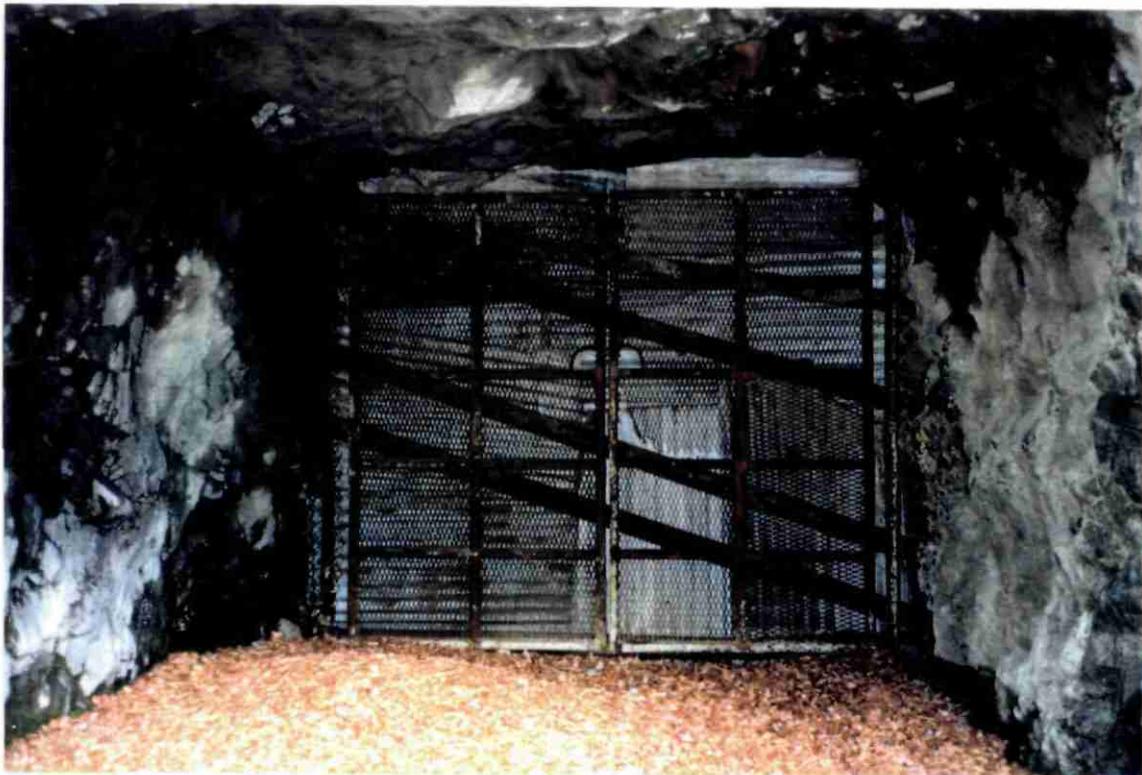
La fermeture de la galerie est assurée par une porte grillagée (cadre métallique), un treillis de barres de fer et des blocs rocheux à l'arrière, le tout en très bon état (photo 14).

Photo n° 14 - Niveau 1575: Entrée de l'unique galerie, creusée directement dans le rocher, obturée successivement de l'avant vers l'intérieur par une porte grillagée, un treillis de barres de fer, des tôles et un entassement de blocs rocheux.

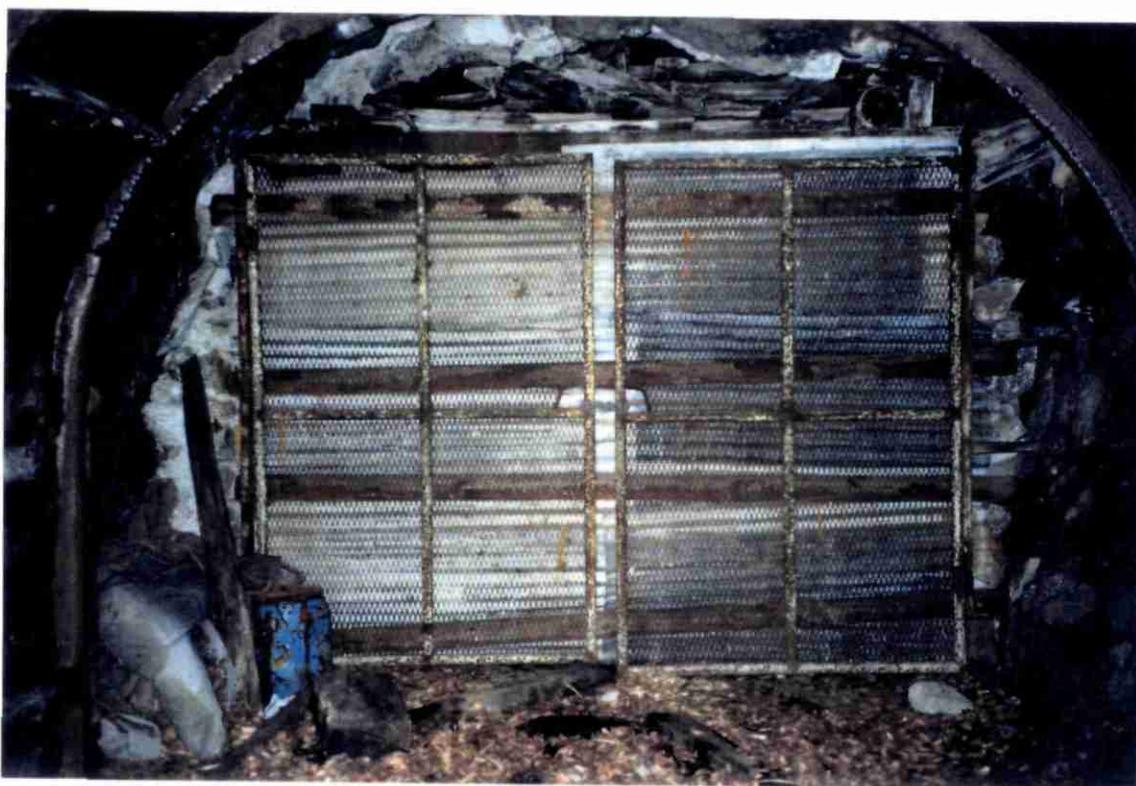
Mine d'Anglade - Photo n°15 - Niveau 1620:

L'entrée de cette dernière galerie est protégée par des cintres métalliques renforcés par des planches. A une dizaine de mètres à l'intérieur l'obturation est assurée par une porte métallique grillagée, des barres de fer et des blocs rocheux entassés à l'arrière. *Le tout est en bon état et la galerie est actuellement impénétrable (photo n° 15).*

Une seule galerie s'ouvre à ce niveau. L'entrée est consolidée par des demi-arceaux en acier et des planches. L'obturation est assurée par successivement de l'extérieur vers l'intérieur:

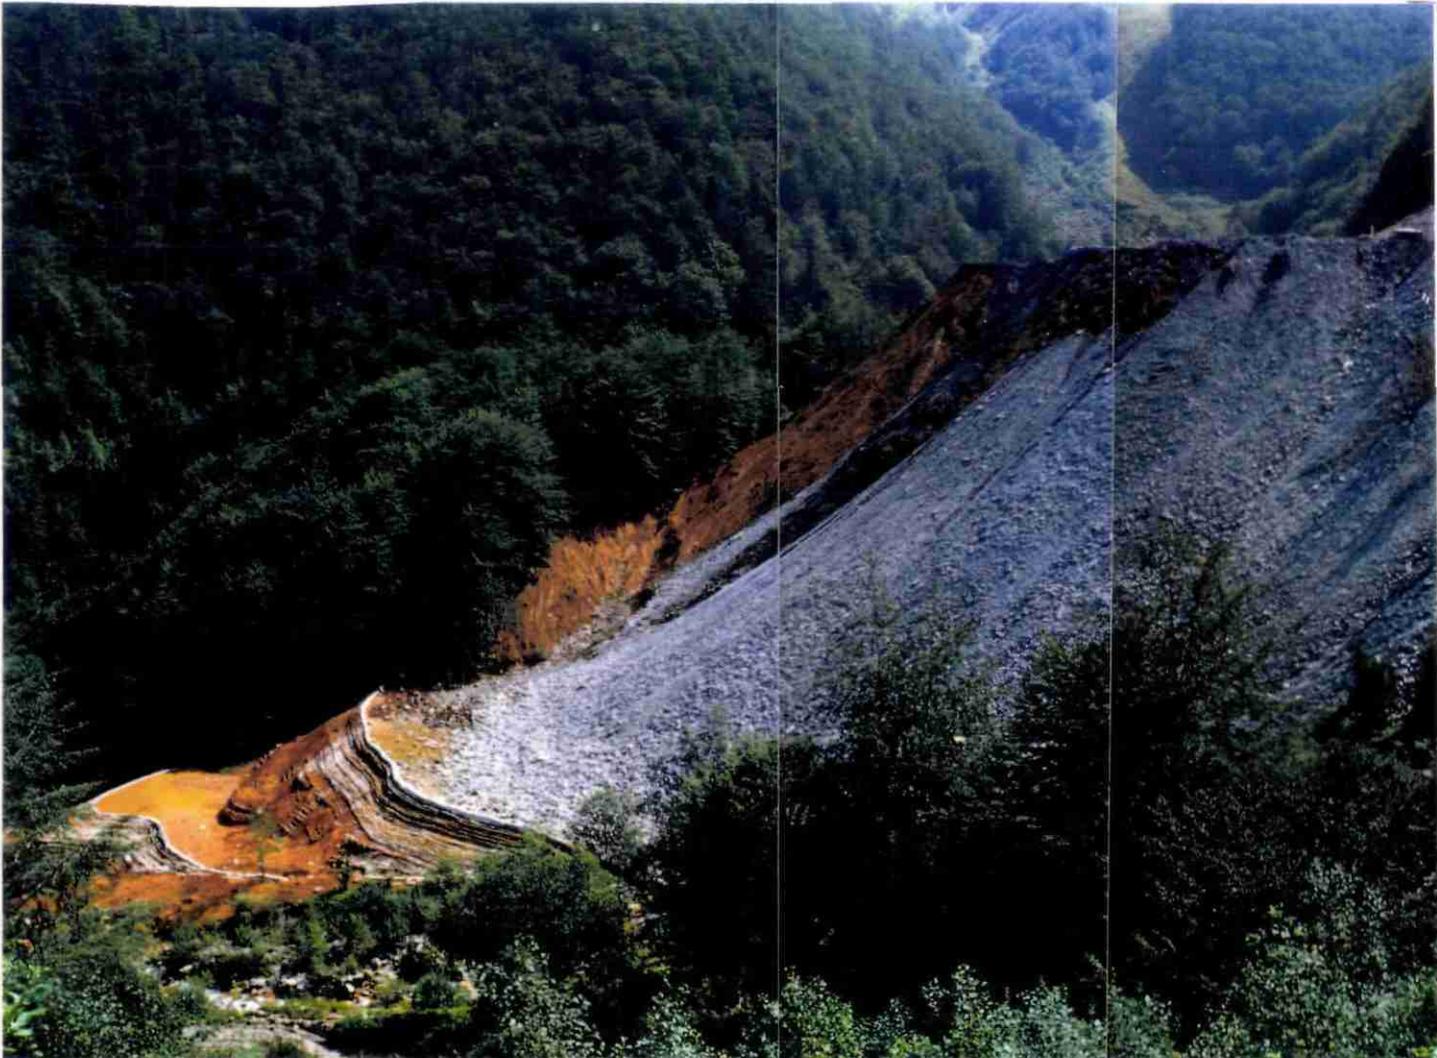
Photo n° 16 (prise d'ouest en Est) avec:

Le dépôt n° 1 est situé au droit du carreau dont il prolonge la plate-forme. Il est constitué d'environ 300 000 m³ de matériaux de couleur rouille en surface. Il a été réaménagé lors de la fermeture de la mine en 1987 tout en conservant sa morphologie de l'époque d'exploitation (voir photo 16).

La comparaison des photos de 1987 (photo n° 16) et de l'état actuel (photo 19) montre que la morphologie du terril n'a pas changé . Cette stabilité des formes depuis 1980, date d'arrêt d'utilisation de ce dépôt, confirme les conclusions de l'étude géotechnique du BRGM de 1987 qui estimait que "ce terril ne présenterait pas dans l'avenir de risque majeur pour l'environnement", sous réserve de quelques aménagements à réaliser.

Son impact sur le paysage est lié à son imposante masse rouille. Cet impact est cependant limité par sa position dans la vallée (photo n° 16).

- en bas, à gauche, les digues de sacs plastiques et bidim et les bassins de décantation,
- au centre, au premier plan, les déblais rocheux gris mis en place en 1987 pour protéger le talus,
- au centre, à l'arrière plan, le talus de couleur rouille sans protection,
- en haut, à droite, la surface aplanie du carreau portant les bâtiments (non visibles).

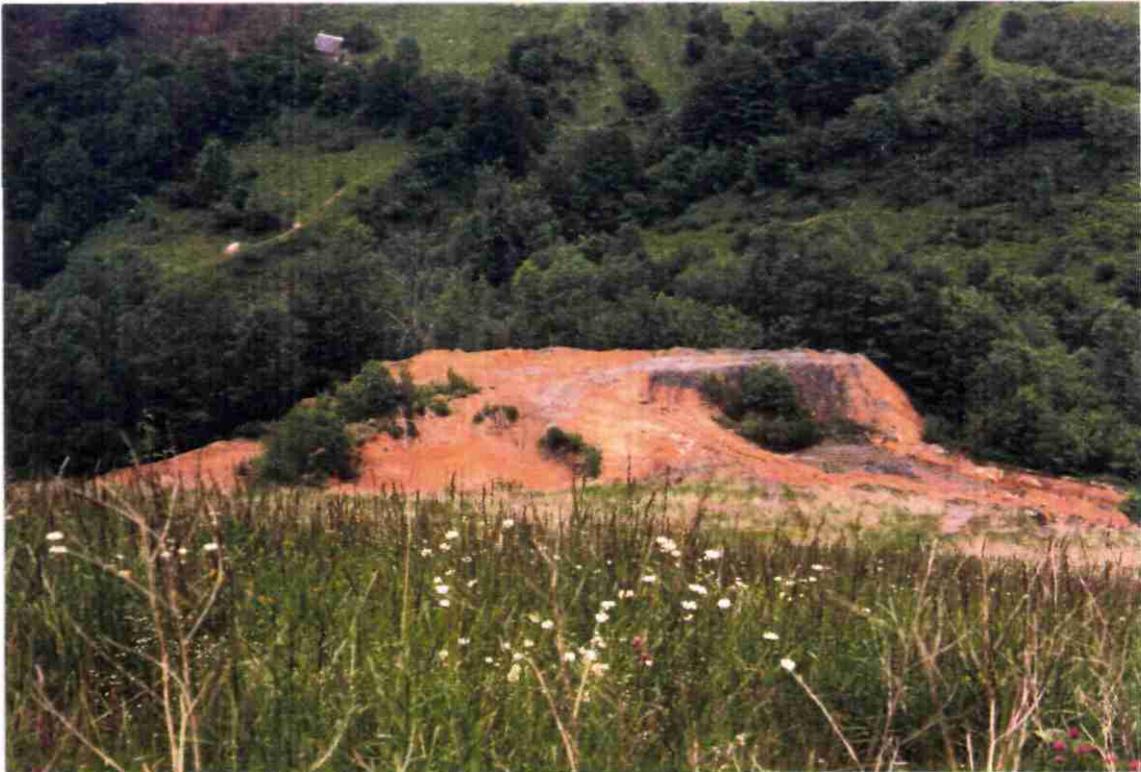
- *le terril aval, dit du Plat des Pommiers*, est situé 700 m du premier. Le dépôt est estimé à 400.000 m³ sur une superficie de 5 ha. Il a fait l'objet d'un important remodelage en 1987 avec une revégétalisation réussie (photos n° 17, 17 bis et 18). Actuellement les déchets rouilles ne sont visibles que sur une faible surface en fond de vallée et l'impact paysager est faible. En particulier le terril n'est plus visible depuis Salau.

Photo n° 18 - Terril du Plat des Pommiers en juin 1994 (vue depuis la route et du sud au nord): la partie haute près de la route, au premier plan, a été remodelée et revégétalisée en 1987 tandis que la partie basse près de la rivière, au deuxième plan, est restée dans l'état initial.

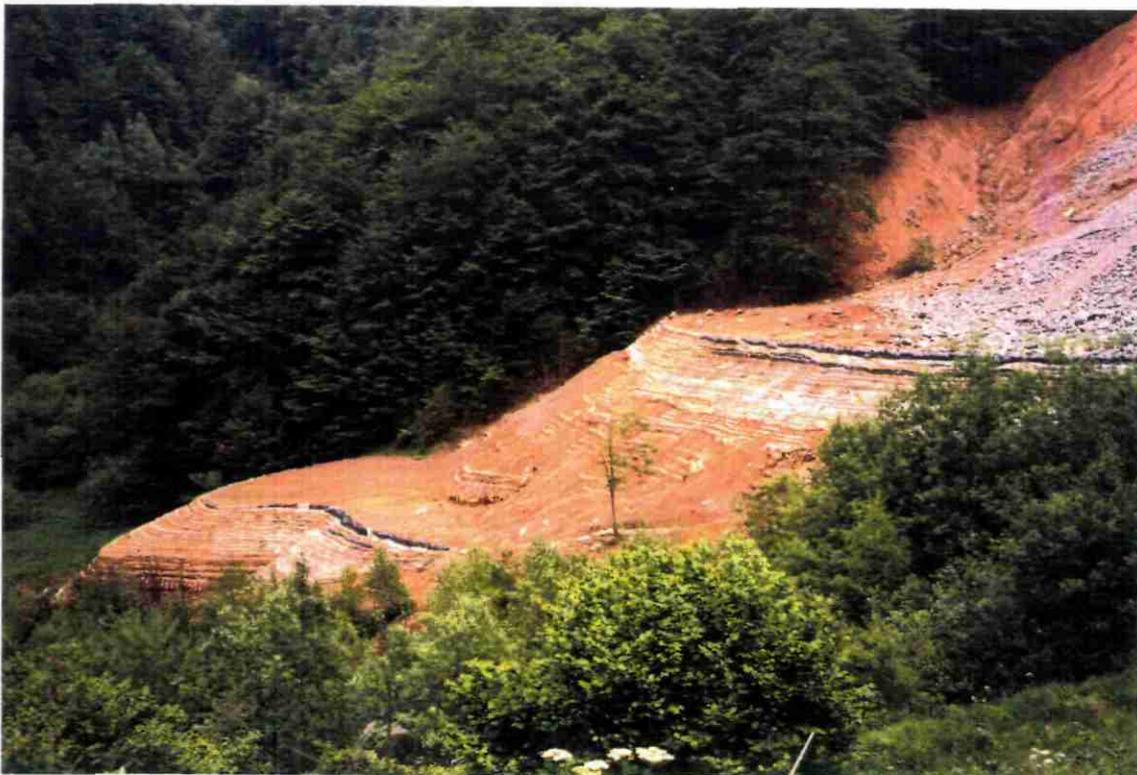
Photo n°19 - terril du carreau: état en juin 1994, des digues et des bassins de décantation de la base du talus. On note que les digues sont encore en bon état mais que les bassins sont partiellement comblés.

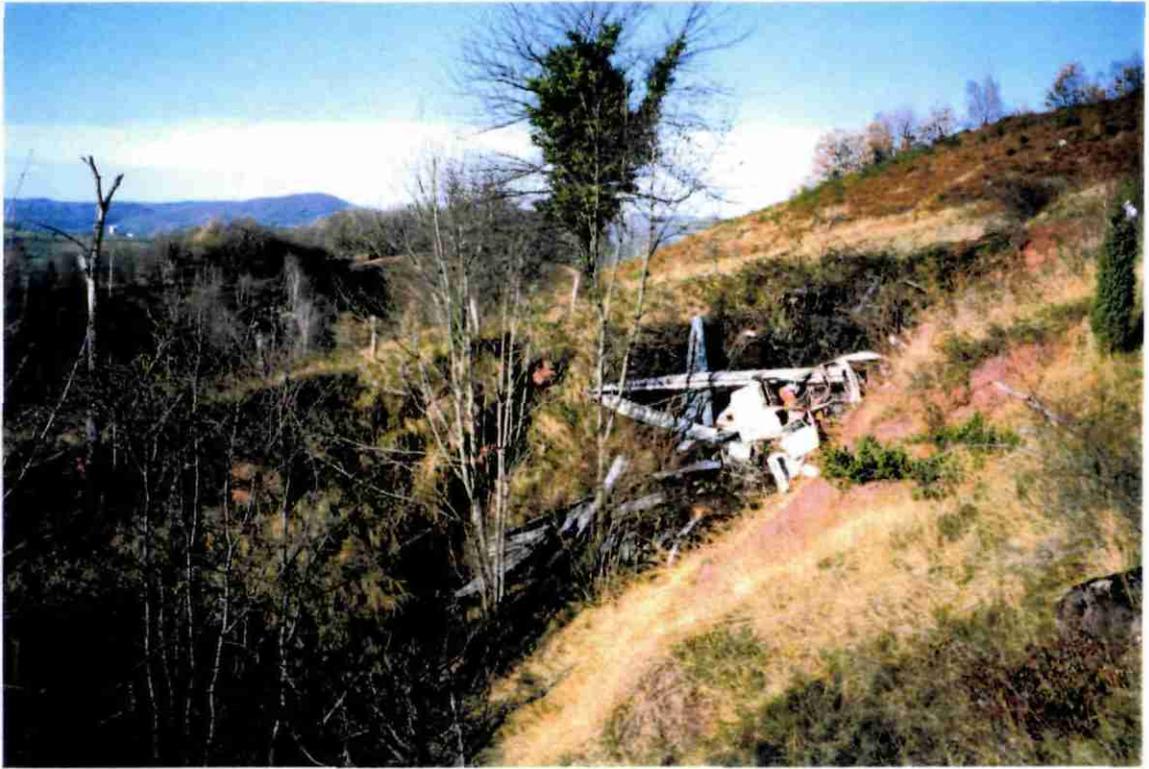
La végétation spontanée (arbres, ronces) a recouvert presque entièrement aussi bien les excavations que les déblais de telle façon que la mine n'a plus qu'un impact très réduit sur le paysage. Par contre les épaves de véhicules déposées dans la découverte utilisée comme décharge sauvage dégradent le paysage.

MINE DE CASTELMIR: vue de l'extrémité de la déconverte utilisée comme décharge sauvage (épaves de véhicules).

Il est proposé d'enlever les épaves de véhicules qui ont été déposées dans la découverte et de prendre des dispositions pour empêcher que celle-ci soit utilisée à l'avenir comme décharge (mise en place de panneaux et d'une clôture).

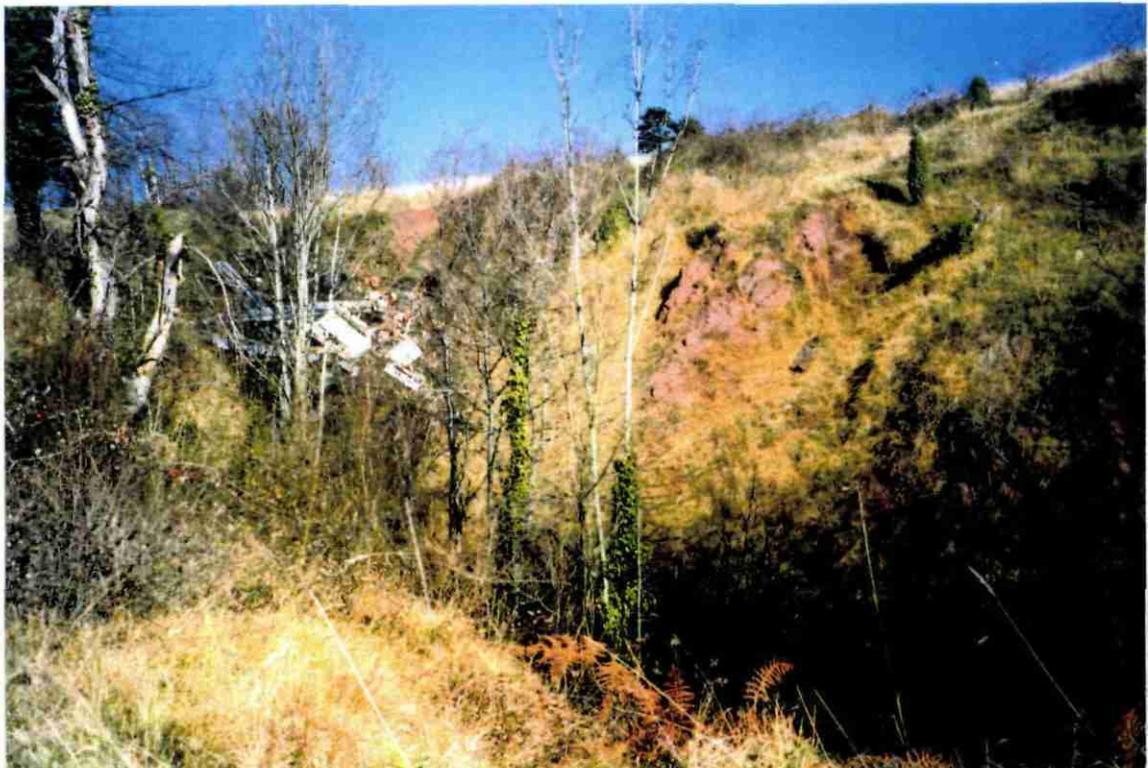
MINE DE CASTELMIR: Vue de la déconverte avec la végétation naturelle (herbe, broussailles, arbres). On aperçoit au fond la décharge sauvage.

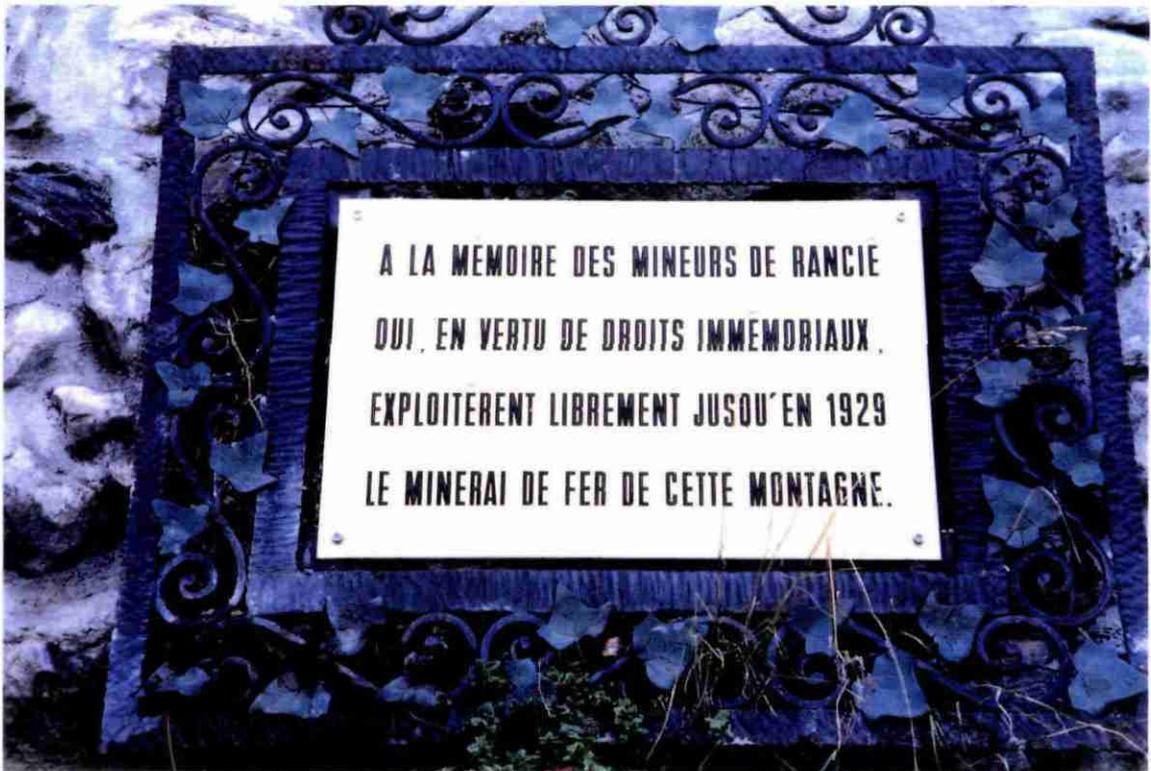
MINE DE RANCIE: plaque commémorative placée au-dessus de l'entrée aménagée de la galerie de Becquey à l'entrée du village de SEM (voir aussi photo ci-dessous).

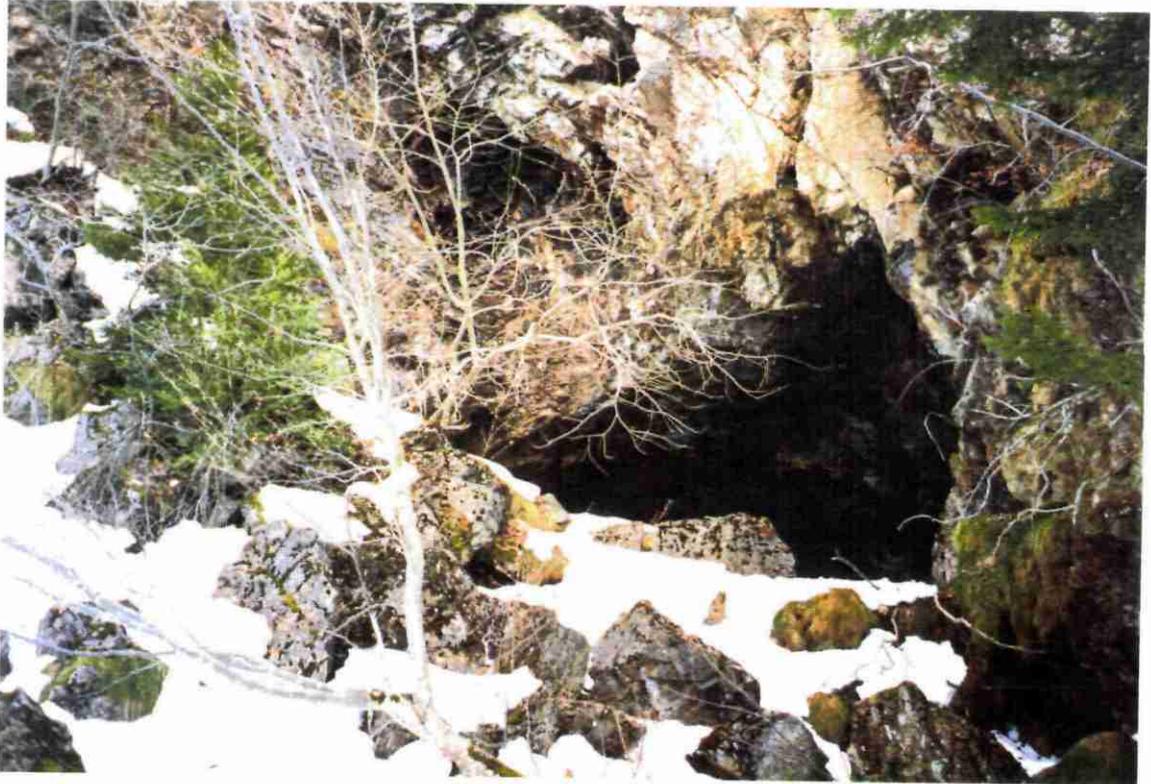
- - La galerie *l'Auriette* se trouve dans le septième virage du sentier (+1125 NGF), à l'arrière d'une vaste plateforme et au pied d'une falaise rocheuse. L'entrée se présente sous l'aspect d'une grande cavité de 7 à 8 m de large sur 4 à 5 m de haut plongeant rapidement en profondeur (pente de 40 à 50 %). Elle est facilement pénétrable et dangereuse à cause à la fois des risques de chutes dans le fond et des éboulements de blocs de roche depuis la falaise (voir photo).

MINE DE RANCIE: Entrée de la galerie de l'Auriette avec au premier plan des blocs tombés de la falaise. La cavité que l'on voit au deuxième plan donne sur la galerie qui plonge fortement.

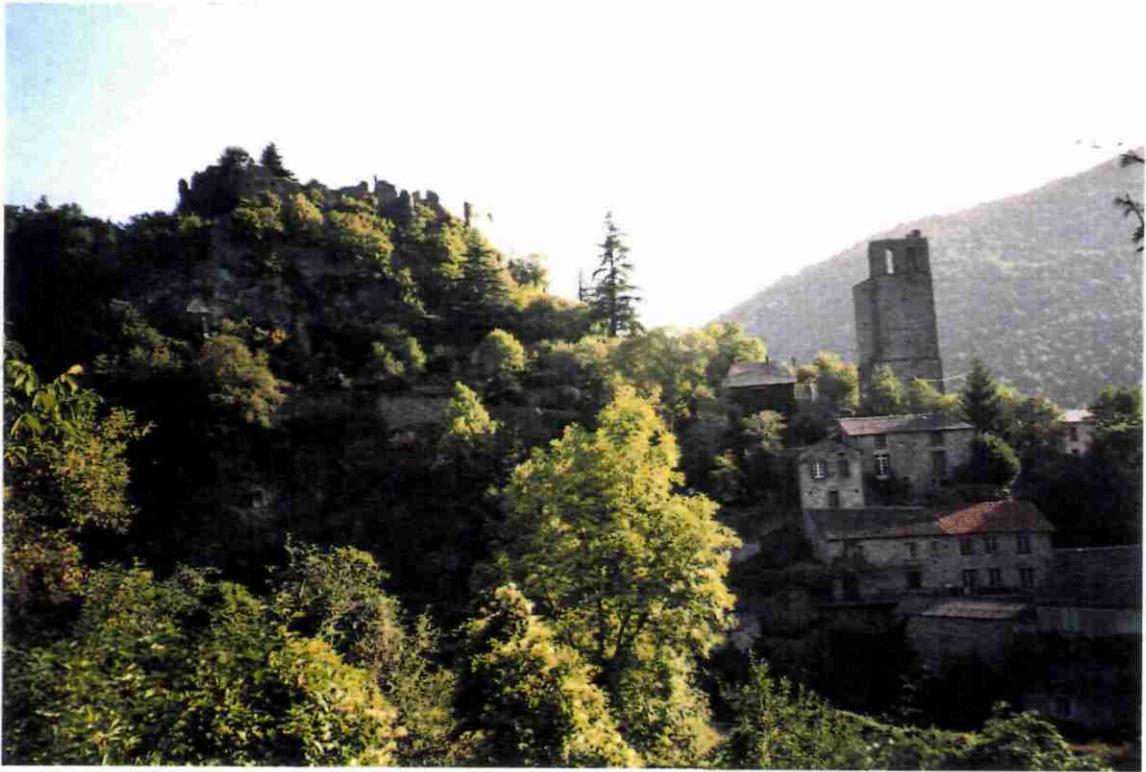
*Concession de Brusque - Photo n°1 - Vue de la rive gauche du Sanctus:
Le village de Brusque est sur la droite, le chateau fort en ruines au sommet à gauche et les
galeries obturées en bas à gauche (au pied de la falaise);*

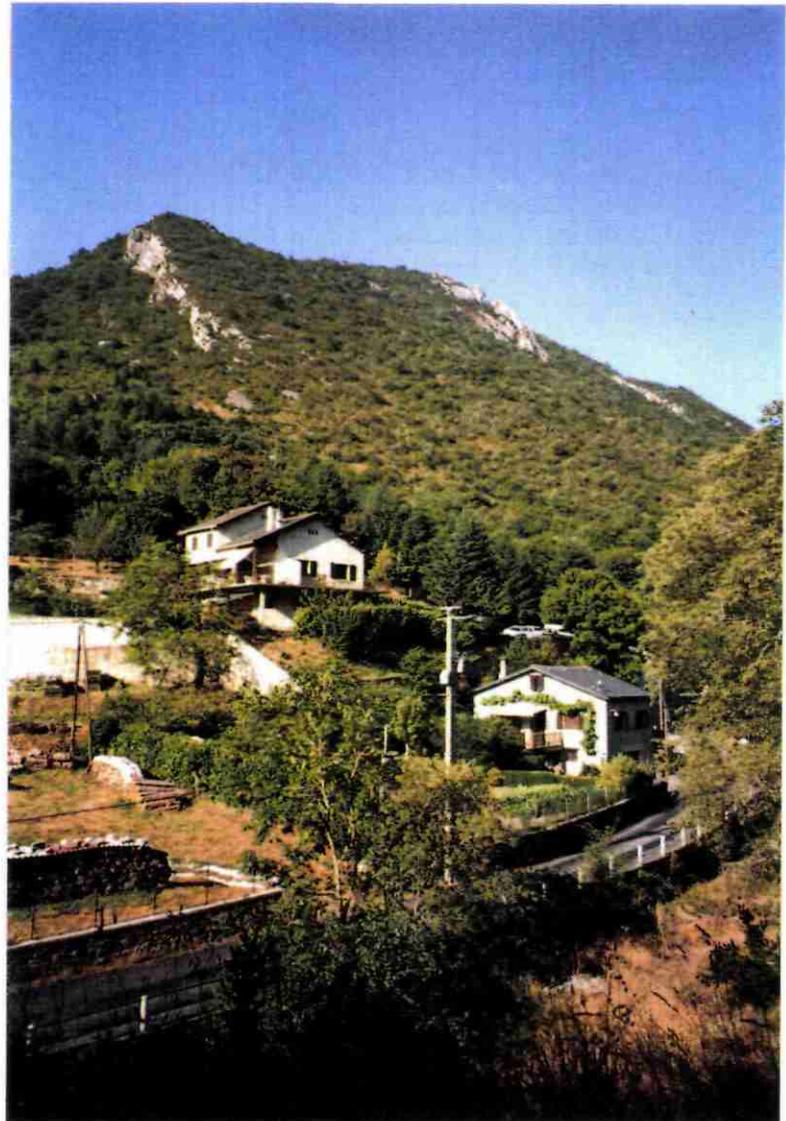
*Photo n° 2 -
Concession de Brusque :
La rive droite du Sanctus avec
en bas la villa Ruffié,
au dessus la villa Lorman.*

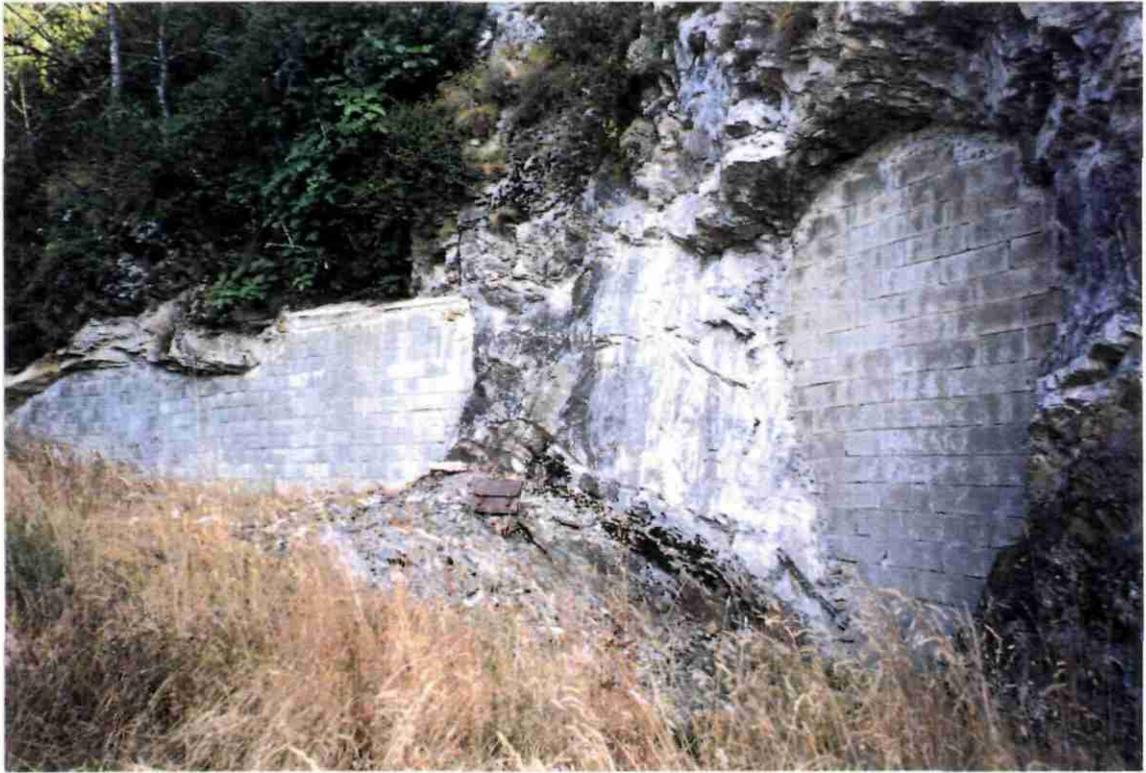
*Concession de Brusque - Photo n°3 - Rive gauche du Sanctus:
Vue de l'entrée de 2 galeries, au pied de la falaise, obturées par des murs de parpaings.*

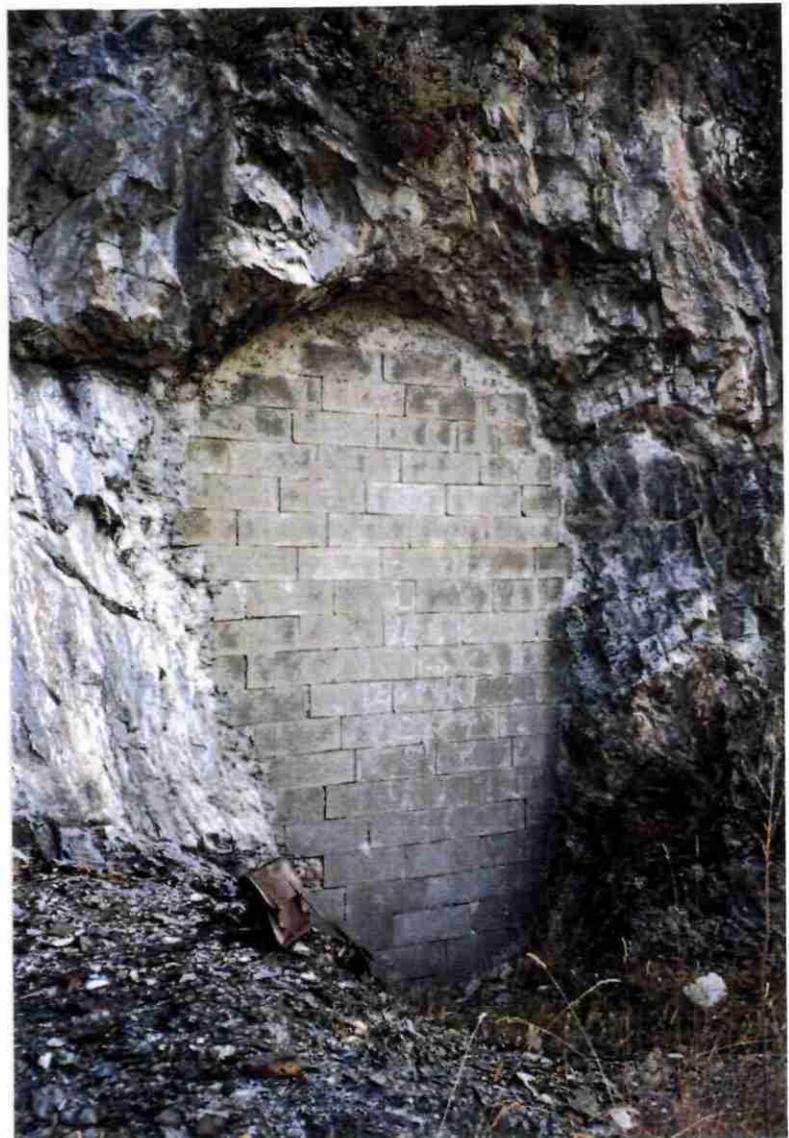
Le bouchage des six galeries les plus facilement accessibles a été réalisé par Vieille Montagne en 1989 / 1990 à cause des risques encourus par les enfants du village qui avaient l'habitude de jouer à l'intérieur (demande écrite de la mairie). Bien qu'elle soit un peu plus éloignée, la galerie de Condamines présente des risques similaires (voir fiche sécurité).

*Photo n° 4 -
Concession de Brusque :
Détails de l'obturation,
par Vieille Montagne
en 1989/90,
d'une galerie
de la rive gauche
du Sanctus*

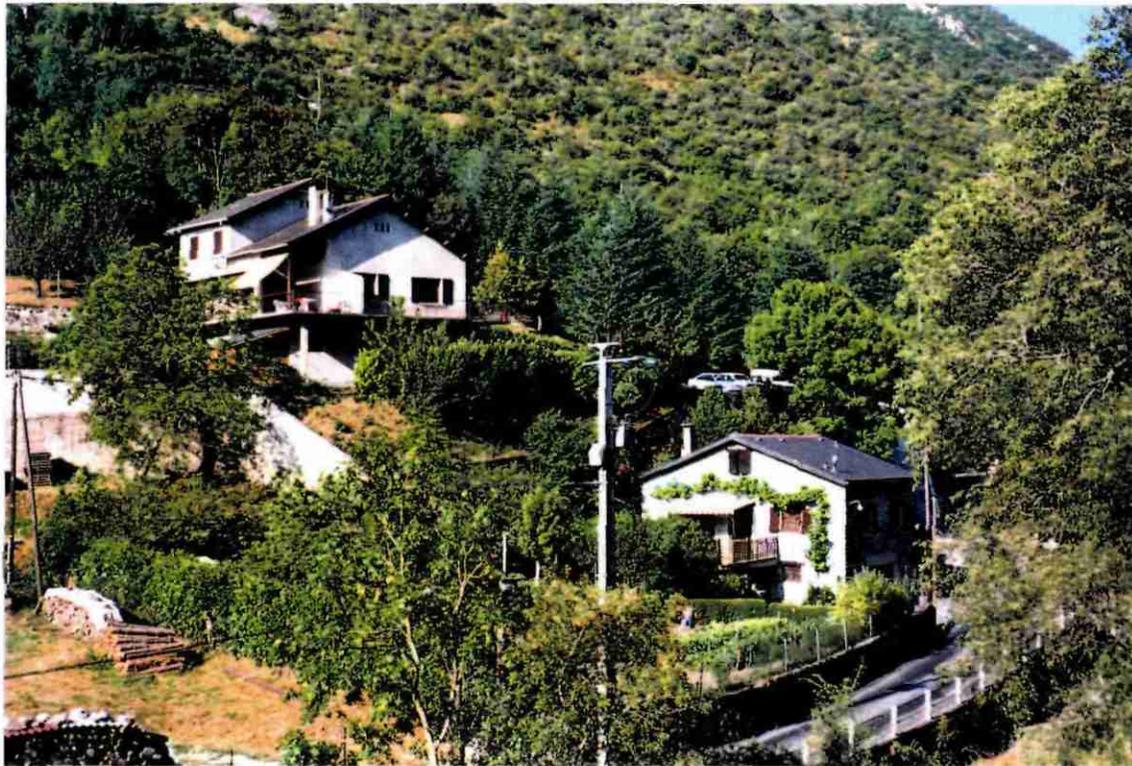
*Concession de Brusque - Photo n°5- Rive droite du Sanctus:
 Vue des villas Ruffié (en bas près de le route) et Larman (au dessus). Les galeries des
 Anglais et Jalabert sont à l'arrière de la villa Ruffié.*

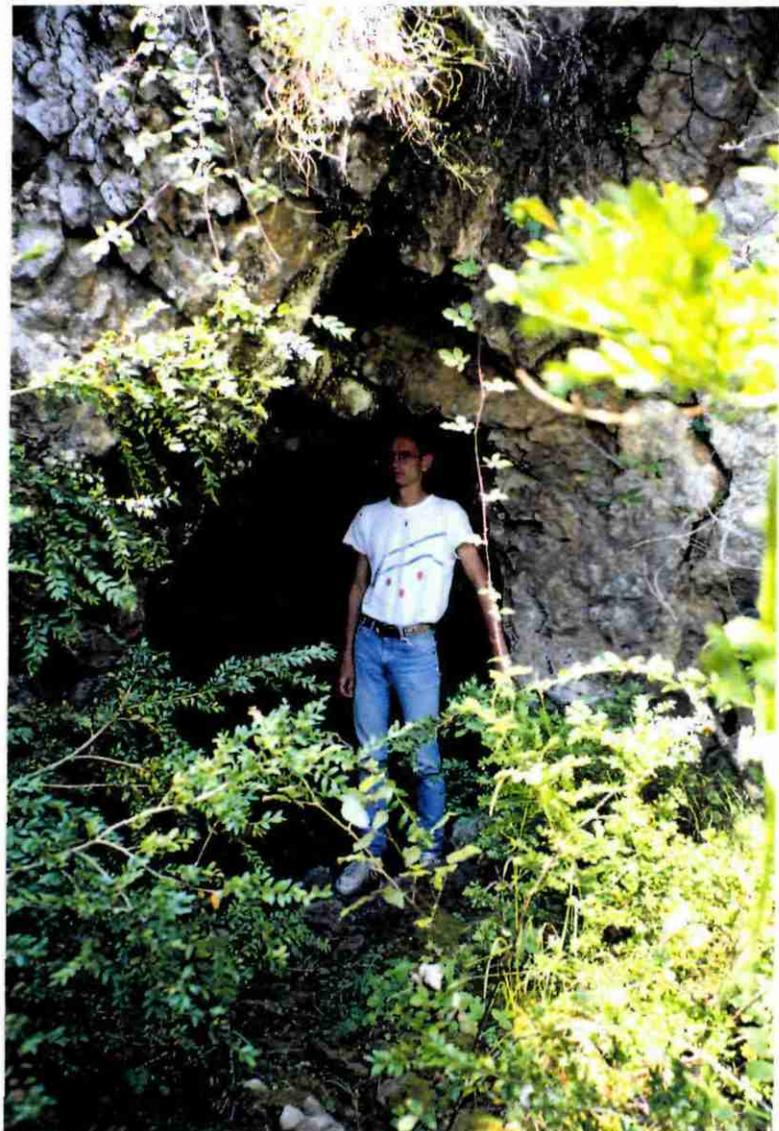
*Photo n°6 -
 Concession de Brusque :
 Entrée de la galerie
 de Condamines,
 située près du cimetière
 au nord du chateau.
 Cette galerie,
 creusée dans le rocher,
 est accessible et pénétrable.*

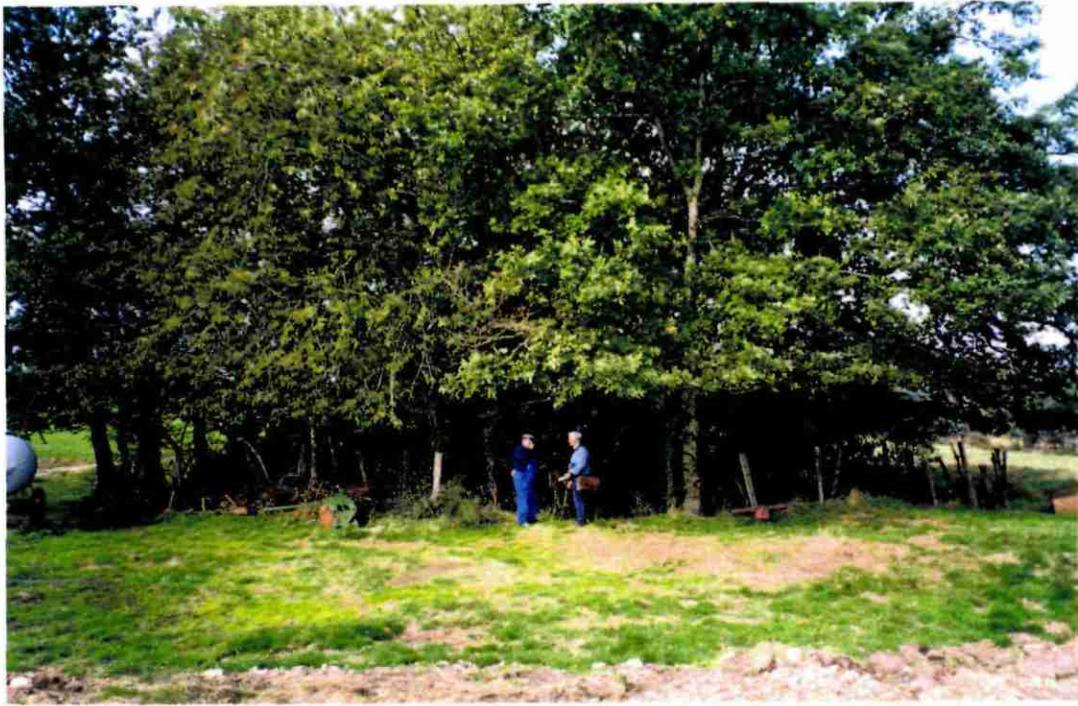
Photo n° 1 - Concession de Labastide -l'Evêque (12):

Vue du site du puits n° 1, avec la ceinture d'arbres et la clôture de barbelés. Le cratère est au centre du bosquet, lui-même étant au milieu des prairies et à une centaine de mètres des habitations.

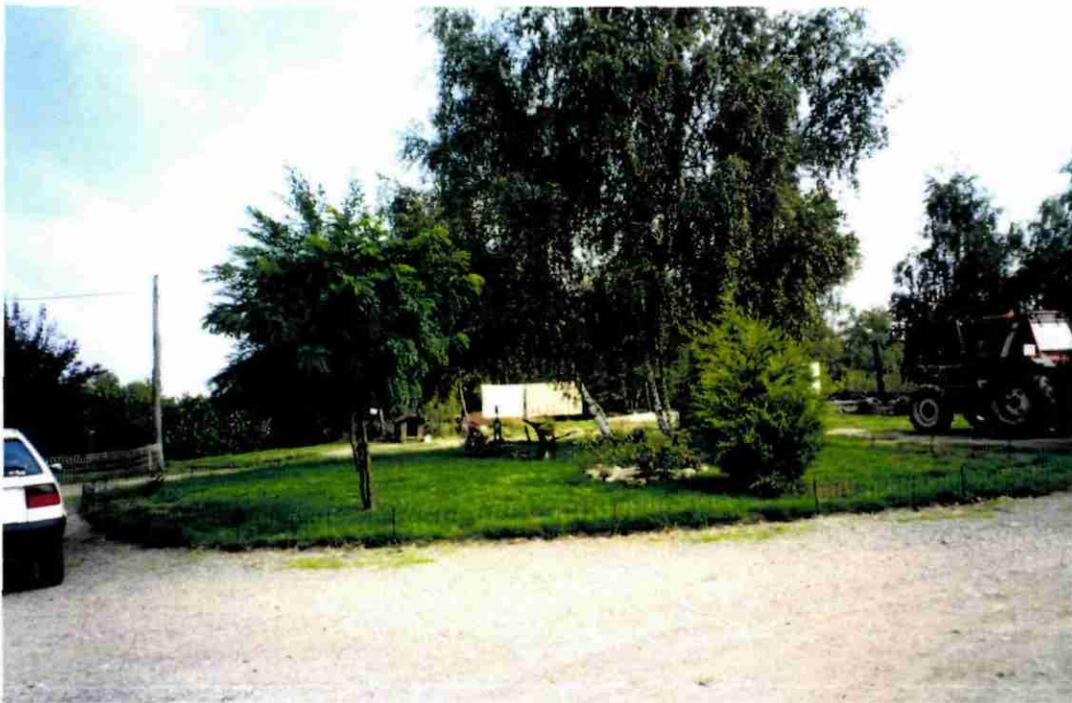
Photo n°2 - Concession de Labastide-l'Evêque :

Le puits n° 2 est au centre de la zone gazonnée dans la cour de la ferme. Il est recouvert par une dalle de béton armé et un mètre de terre.

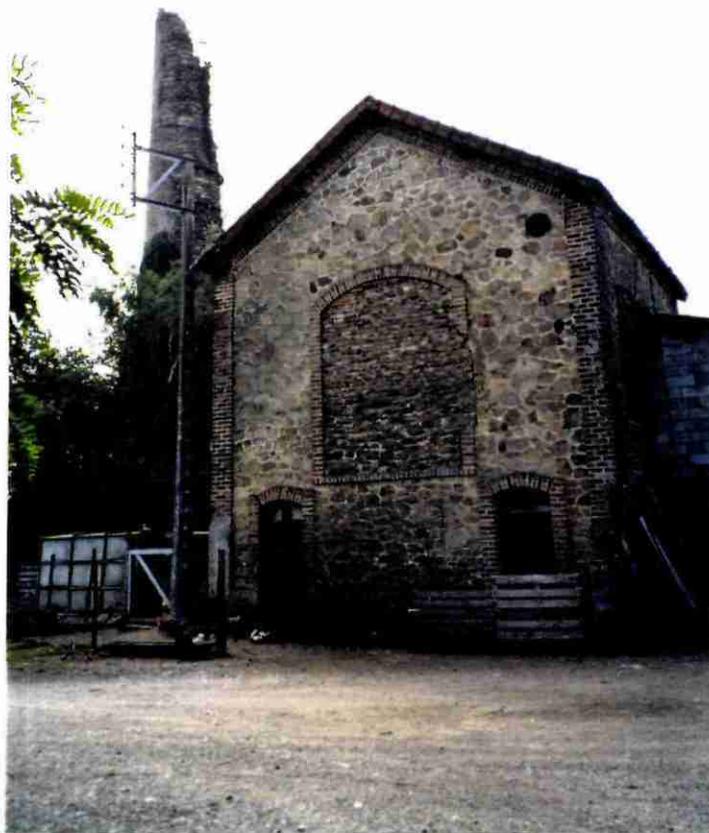
Aucune autre cavité n'a été inventoriée lors de la visite sur le terrain et aucun effondrement du sol ne nous a été signalé. Les fissures qui apparaissent sur le petit bâtiment qui abritait le treuil du puits n°2 seraient liées au tirs de mine pendant les travaux.

*Photo n° 5 - Concession de Labastide - l'Evêque (12):
Vue de l'abri du treuil
du puits n° 2 donnant sur
la cour de la ferme.
On aperçoit la cheminée
à l'arrière.*

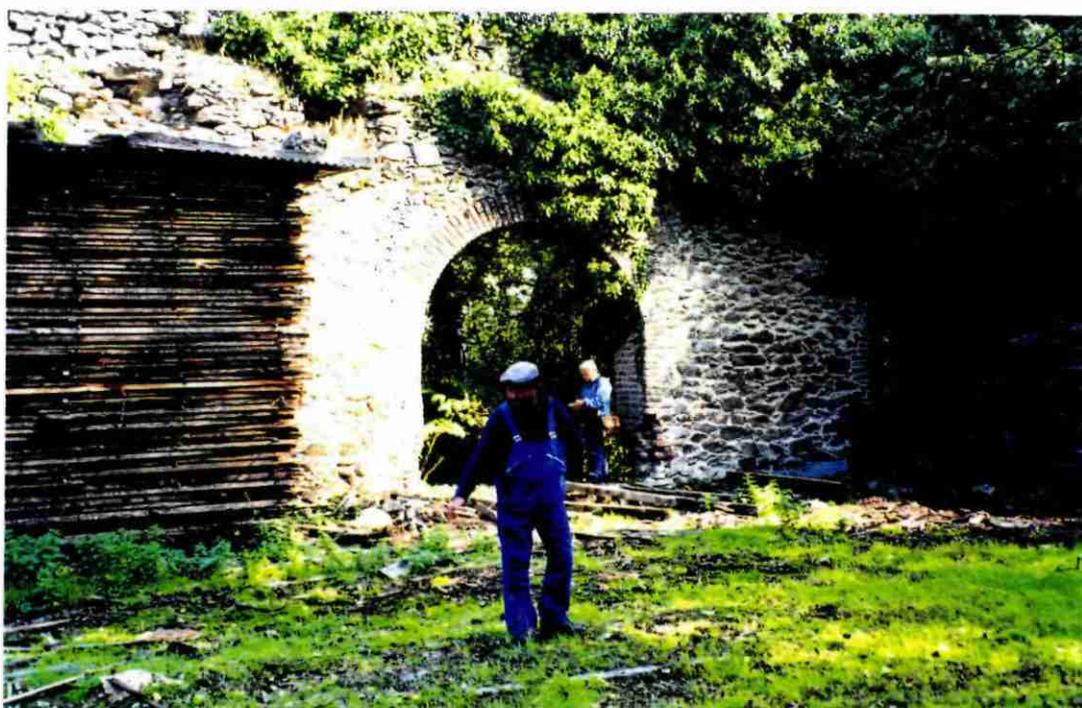
Photo n° 6 - Concession de Labastide-l'Evêque :

Vue du mur en ruines, avec de grandes arcades, qui constitue le seul vestige de l'ancienne laverie.
