**inventaire des concessions minières
valides et inactives de Midi-Pyrénées
(substances métalliques, uranium et sel)**

Décembre 1994
R 38 198

Étude réalisée dans le cadre des
actions de Service public du BRGM

94 - G - 317

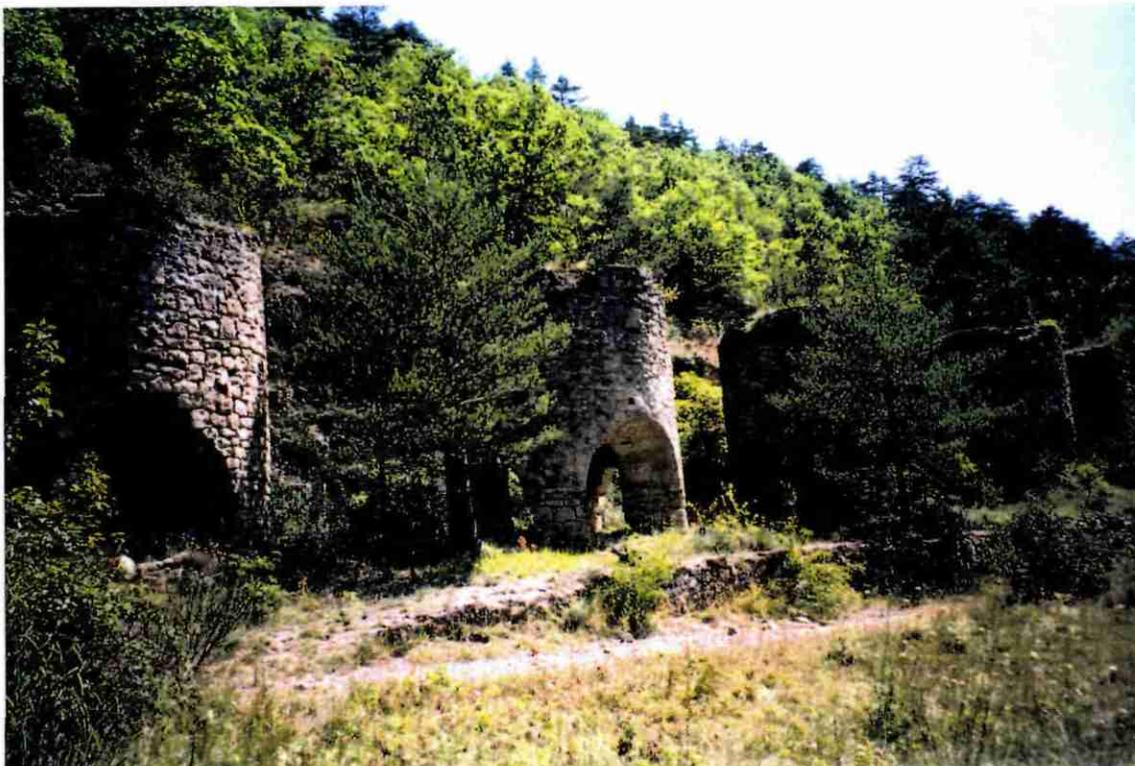
*Concession de St Jean du Bruel - Photo n°1:
Vue d'ensemble des quatre fourds à calamine de la Valette, alignés N-S le long du sentier
pédestre (photo prise du nord-ouest vers le sud-est).*

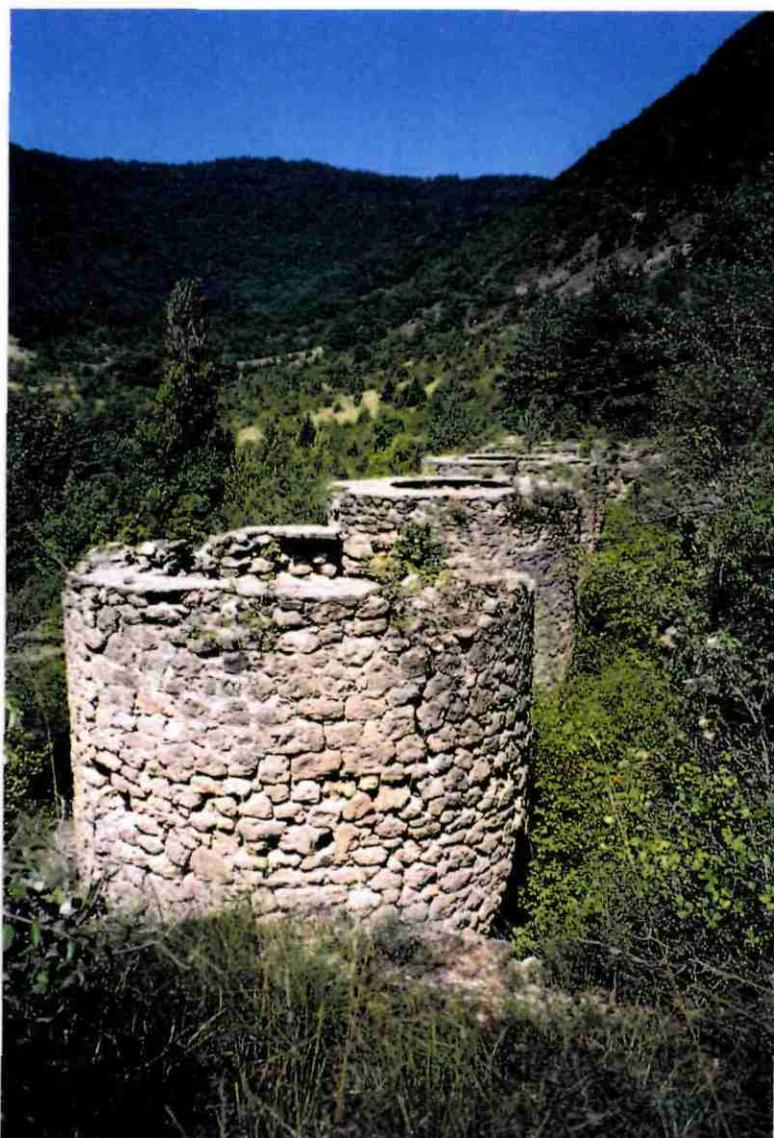
*Photo n°2 -
Concession de
St Jean du Bruel:
Les quatre fours
vus de la plate-forme
surélevée
de triage du minerai
(photo prise du sud
vers le nord).*

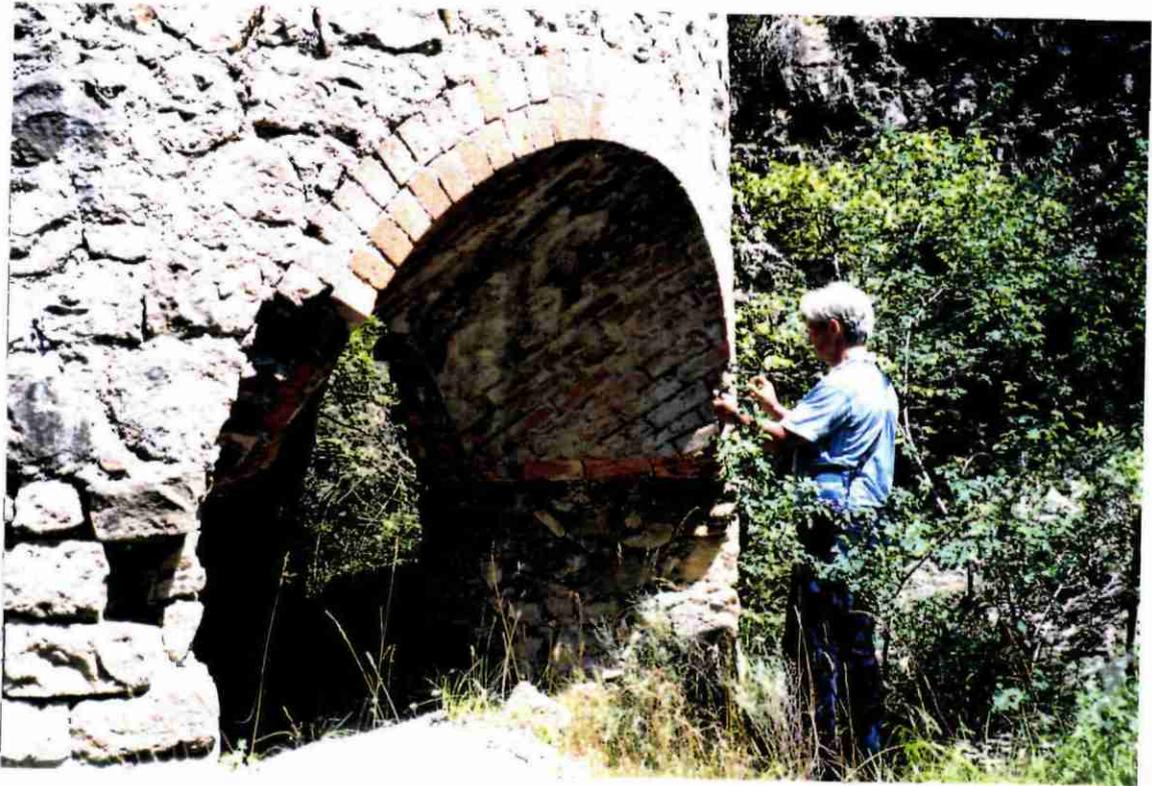
*Concession de St Jean du Bruel - Photo n°3:
Détail d'un four à calamine avec le recouvrement de briques réfractaires . Beaucoup de ces
briques ont été emportées.*

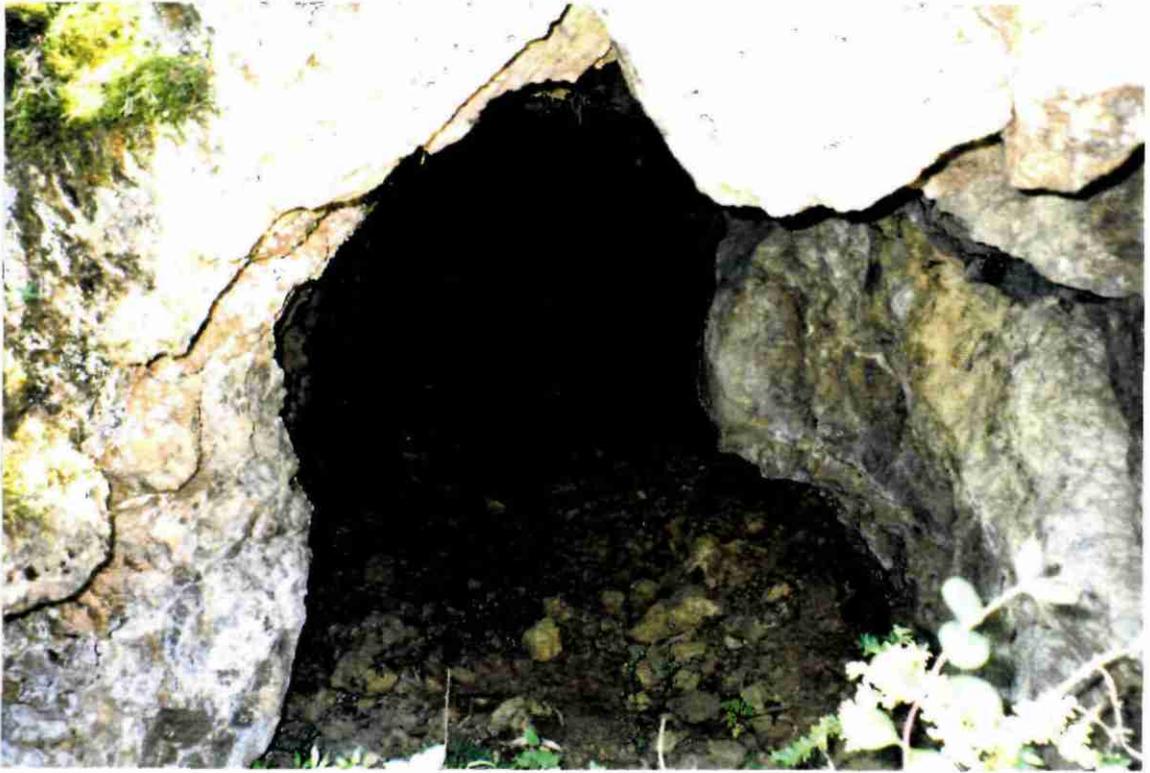
*Photo n°7 - Concession de St Jean du Bruel - Site de la Gardiole:
Entrée d'une des trois galeries pénétrables. Ces galeries, creusées dans le rocher, sont en bon état. Elles mesurent environ 1,20 de large x 1,70 m de haut.*

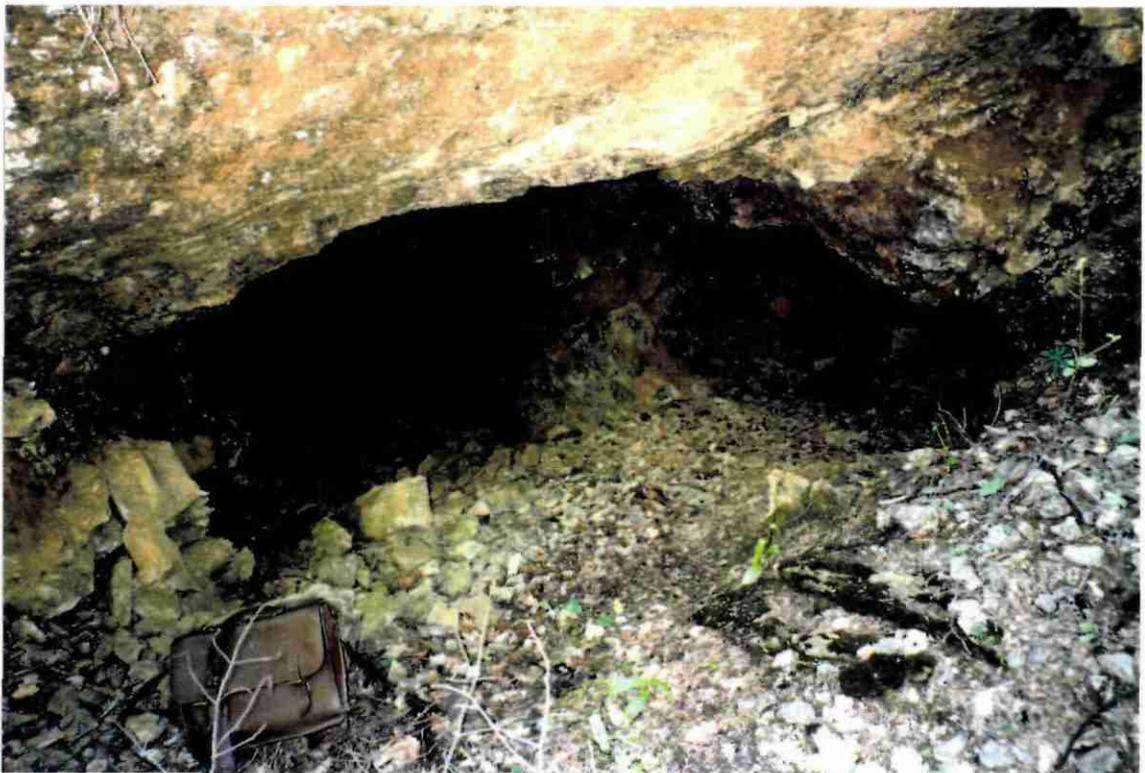
*Concession de St Jean du Bruel - Photo n°8 - Site de la Gardiole:
Entrée de la galerie double située au sommet de la montagne de "Salze" et à l'extrémité d'une tranchée. La galerie de droite est horizontale et partiellement éboulée. Celle de gauche descend à 45° et est en bon état. La voûte d'entrée mesure environ 3,50 m de large sur 1,60 m de haut.*

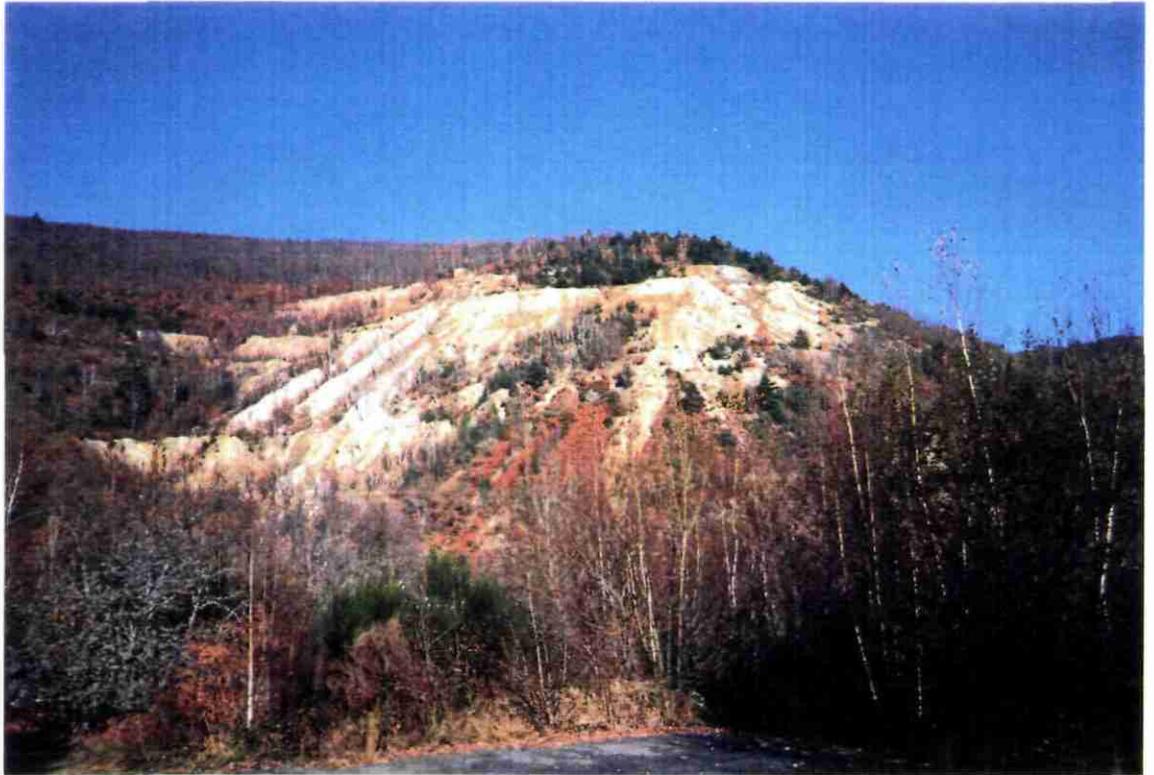
Photo 1 : Vue d'ensemble du site minier d'Enguialès

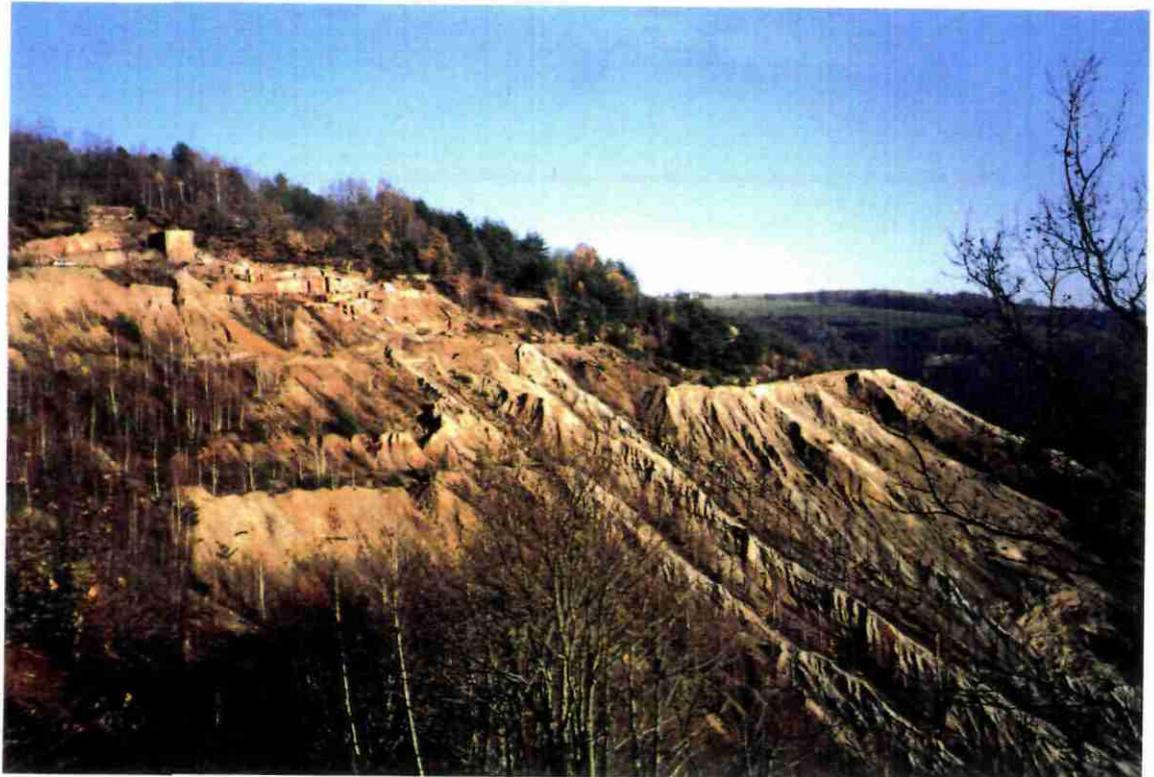
Photo 2 : Vue d'ensemble du terril, avec en haut à gauche les vestiges des anciens bâtiments de la mine.

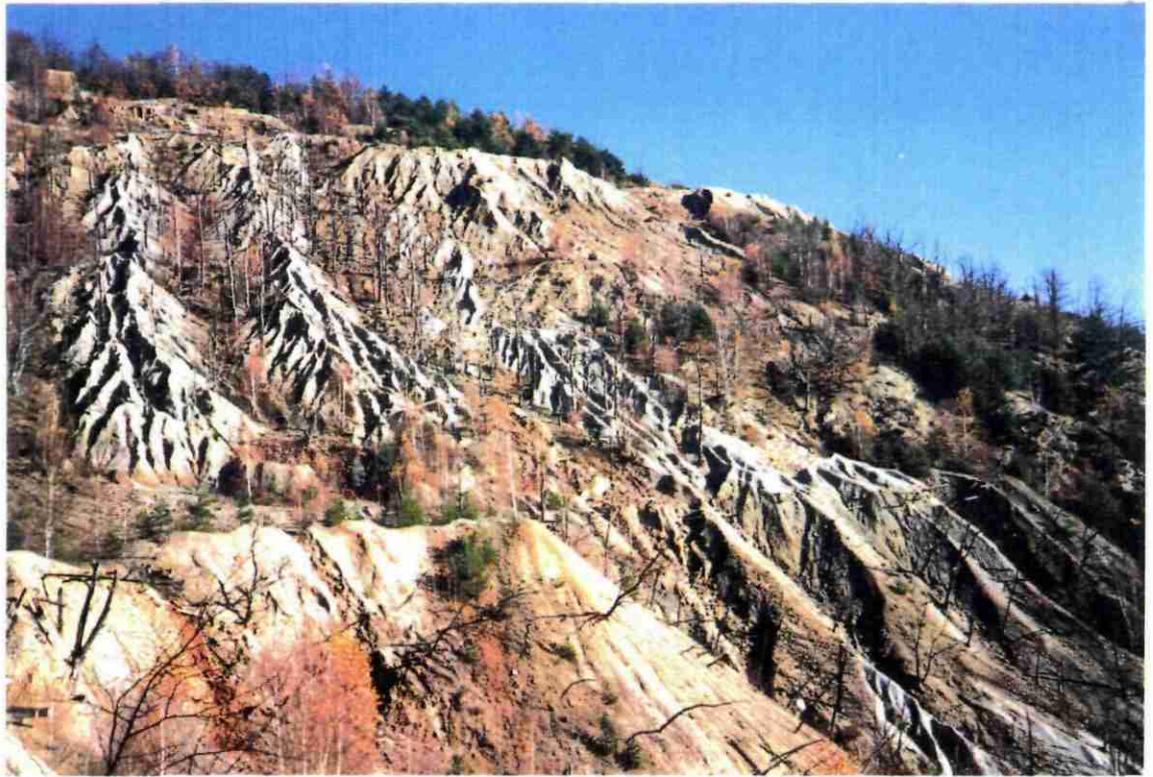
photo 3 : Le terril vu depuis le bas avec les phénomènes d'érosion et les arbres morts.

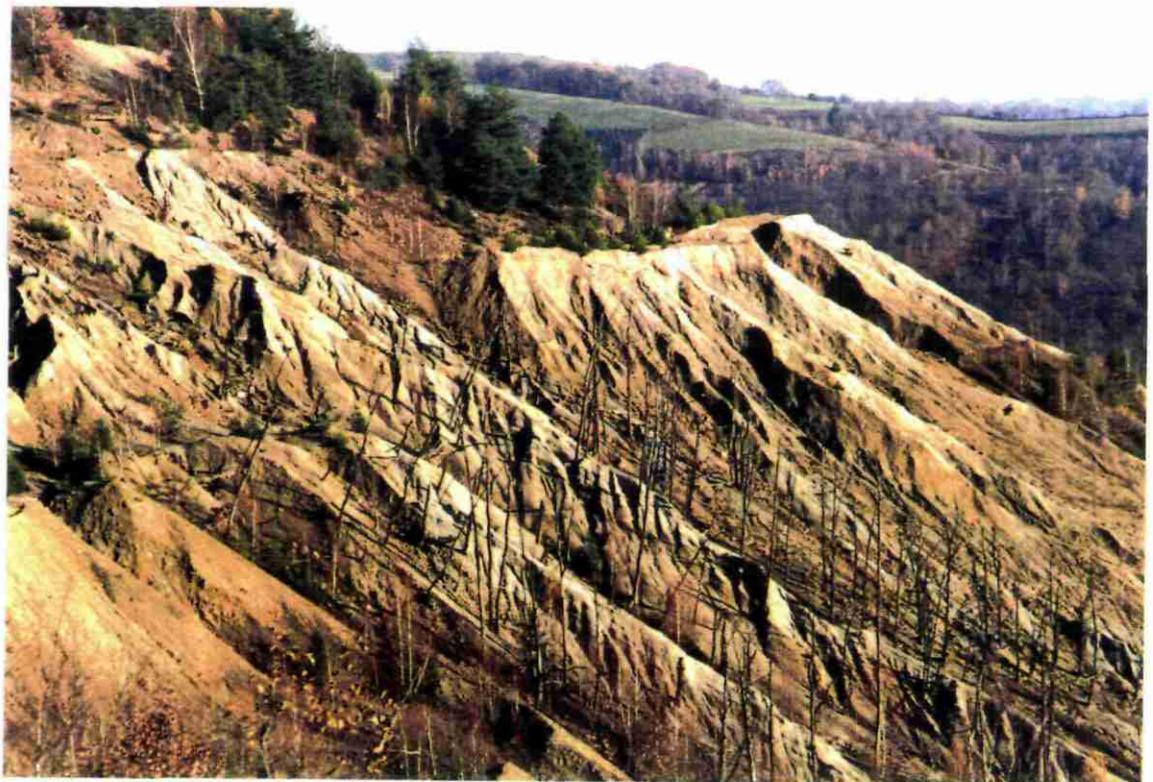
Photo 4 : Détails de la partie supérieure du terril avec au premier plan les arbres morts

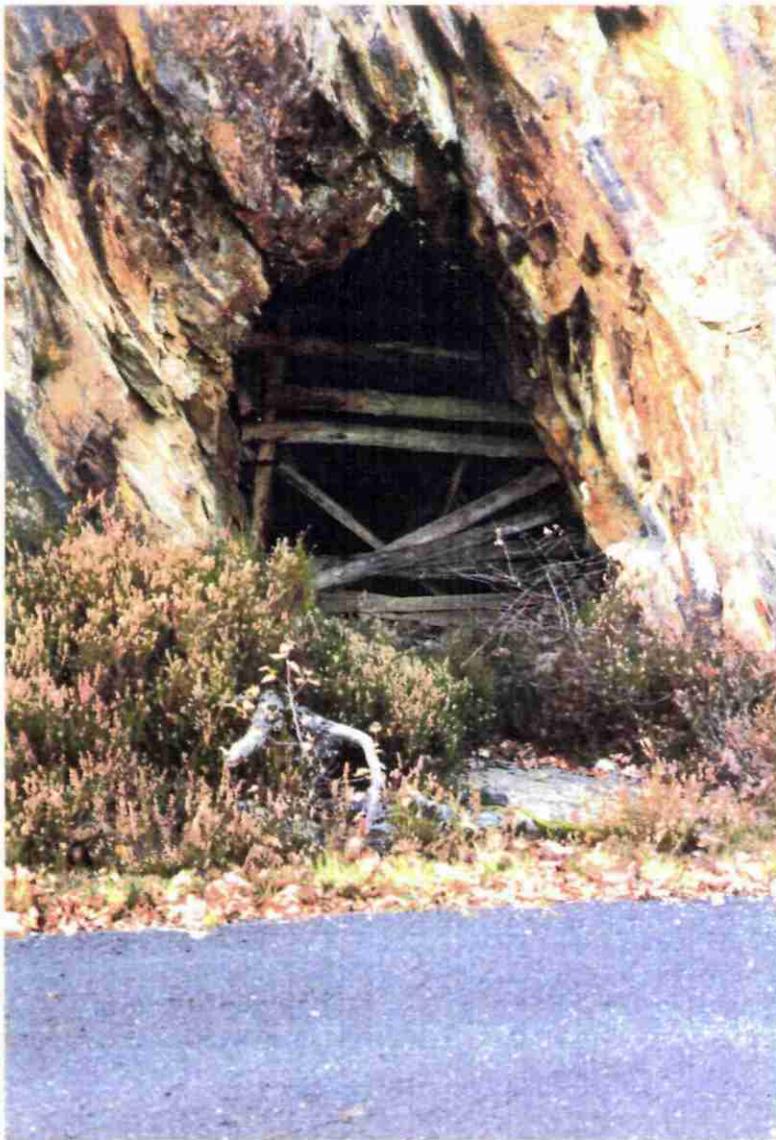
*Photo 5: Galerie du faisceau Ouest, niveau 591 en bordure de la route :
Entrée partiellement fermée par des rondins et facilement pénétrable.*

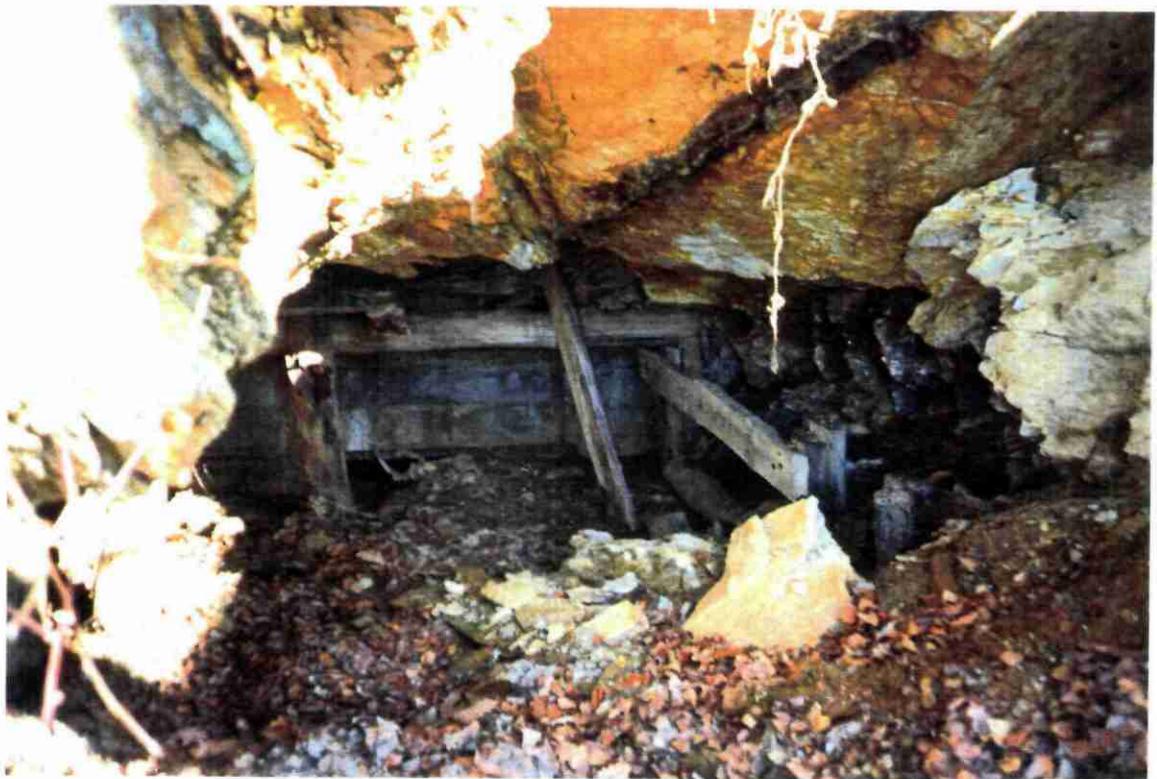
Photo 6: Galerie du niveau 558 (Panneau Central) obturée par des rondins, des parpaings et des déblais.

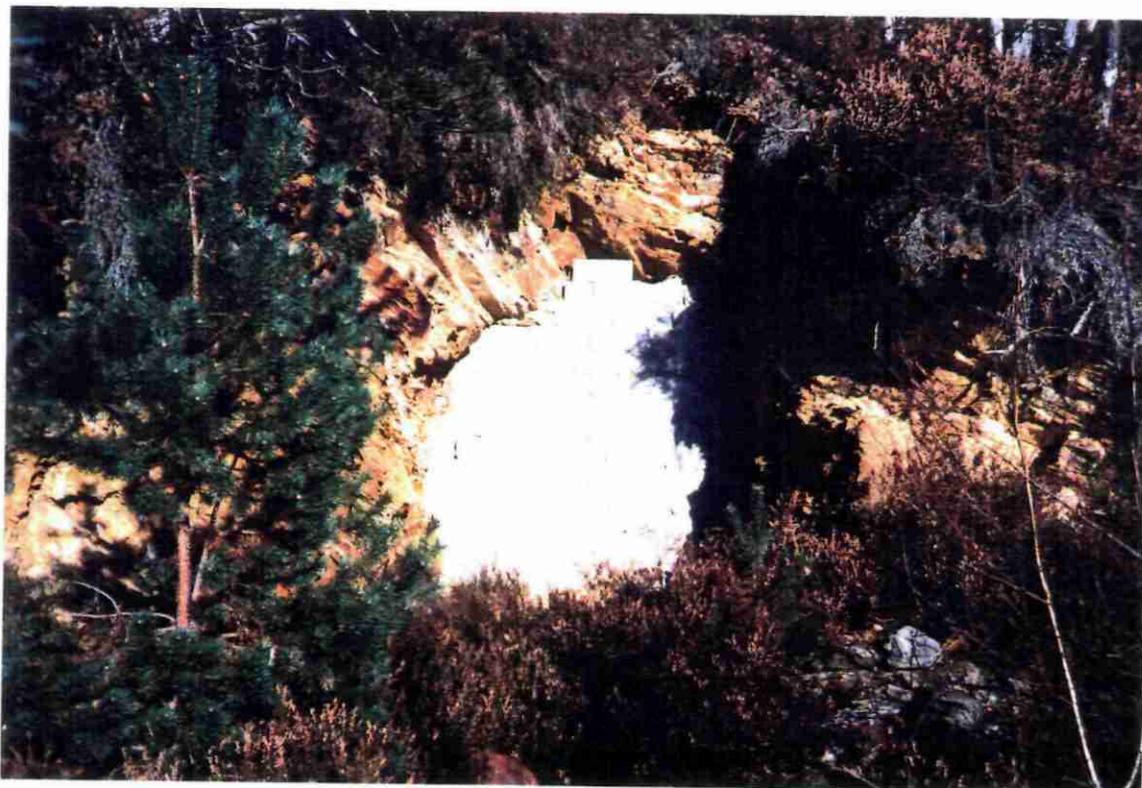
*Photo 7: Galerie du niveau 558 (Panneau Central)
totalement murée par des parpaings (pénétration impossible)*

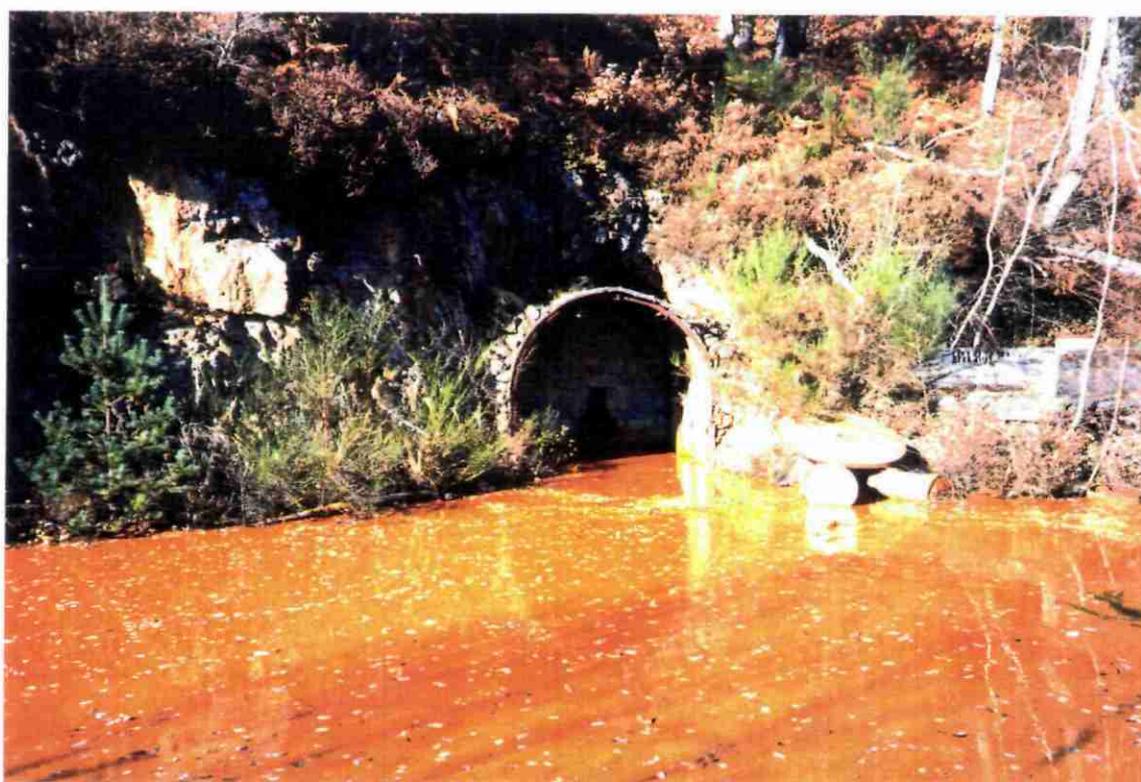
*Photo 8: Galerie du niveau 465 (Panneau Central) murée avec des parpaings,
exhaure d'eau brunâtre caractéristique*

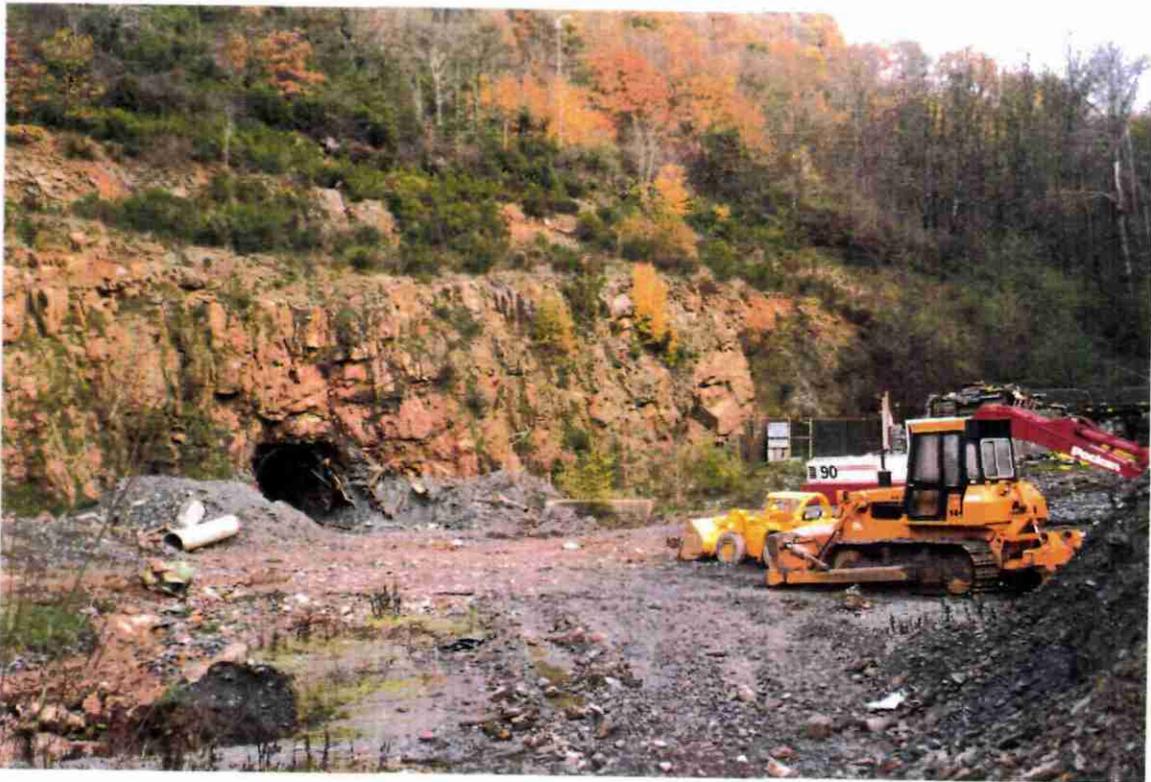
Photo n° 1 - Concession de ROUBE (12):

Vue d'ensemble de la plate forme de la galerie de Roube. On aperçoit l'entrée de la galerie sur la gauche, à la base d'une petite falaise rocheuse. Le dépôt de caisses de carottes est au fond à droite, derrière les engins

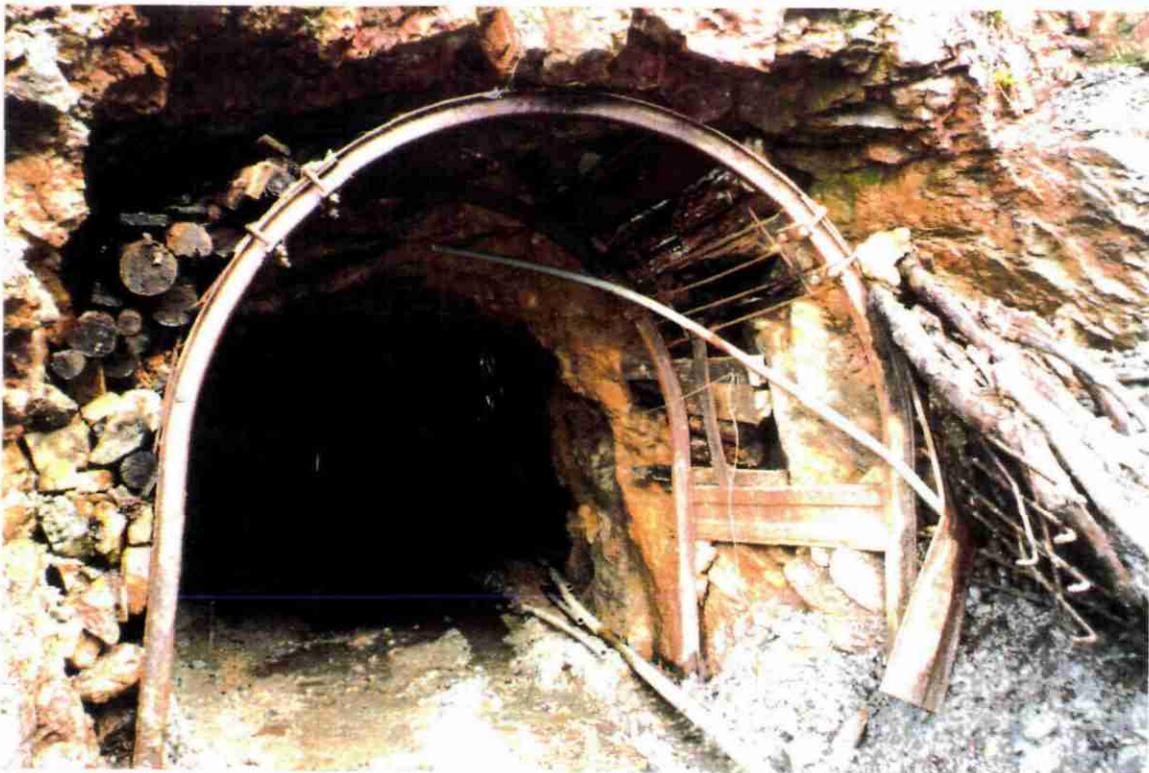
Photo n° 2 - Concession de ROUBE (12) :

Détails de l'entrée de la galerie de Roube, avec les deux arceaux métalliques de soutènement. Ensuite la galerie est creusée dans le rocher sans aucun soutènement.

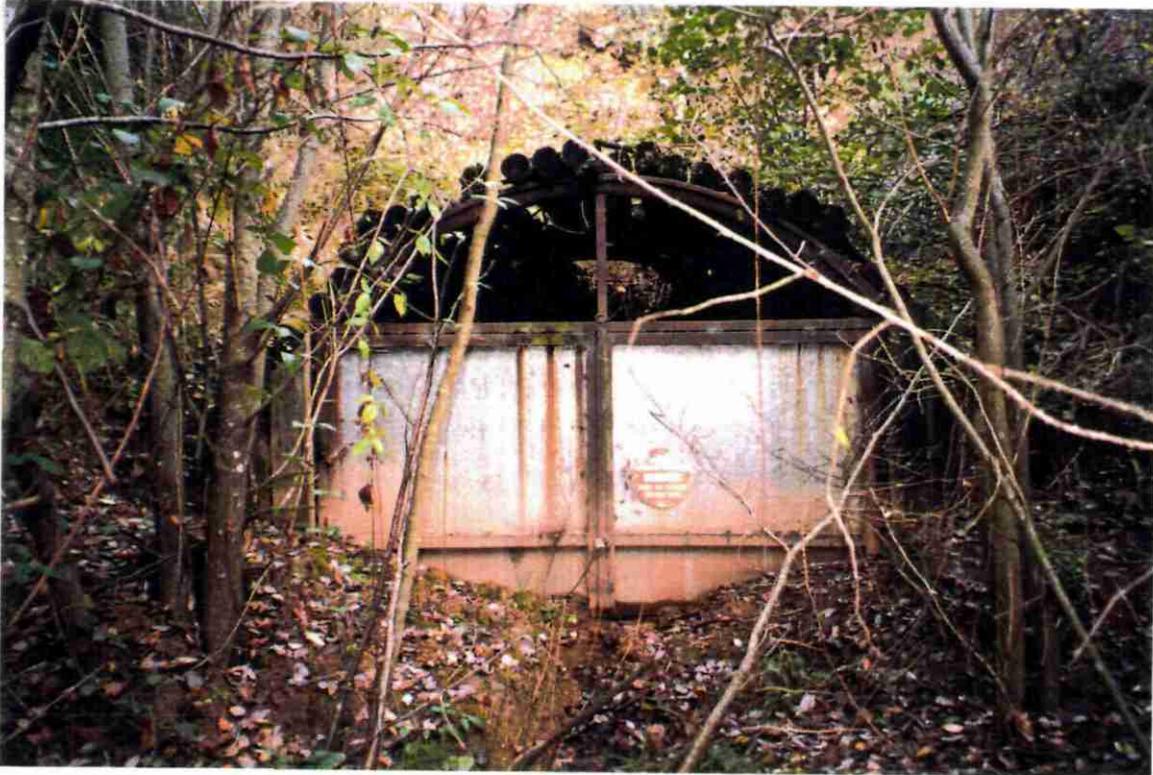
Photo n° 3 - Concession de ROUBE (12):

Vue de l'entrée de la galerie de la Boual. On aperçoit, au milieu des arbustes, la porte d'entrée de la galerie, avec des arceaux métalliques, recouverts eux-mêmes de rondins de bois.

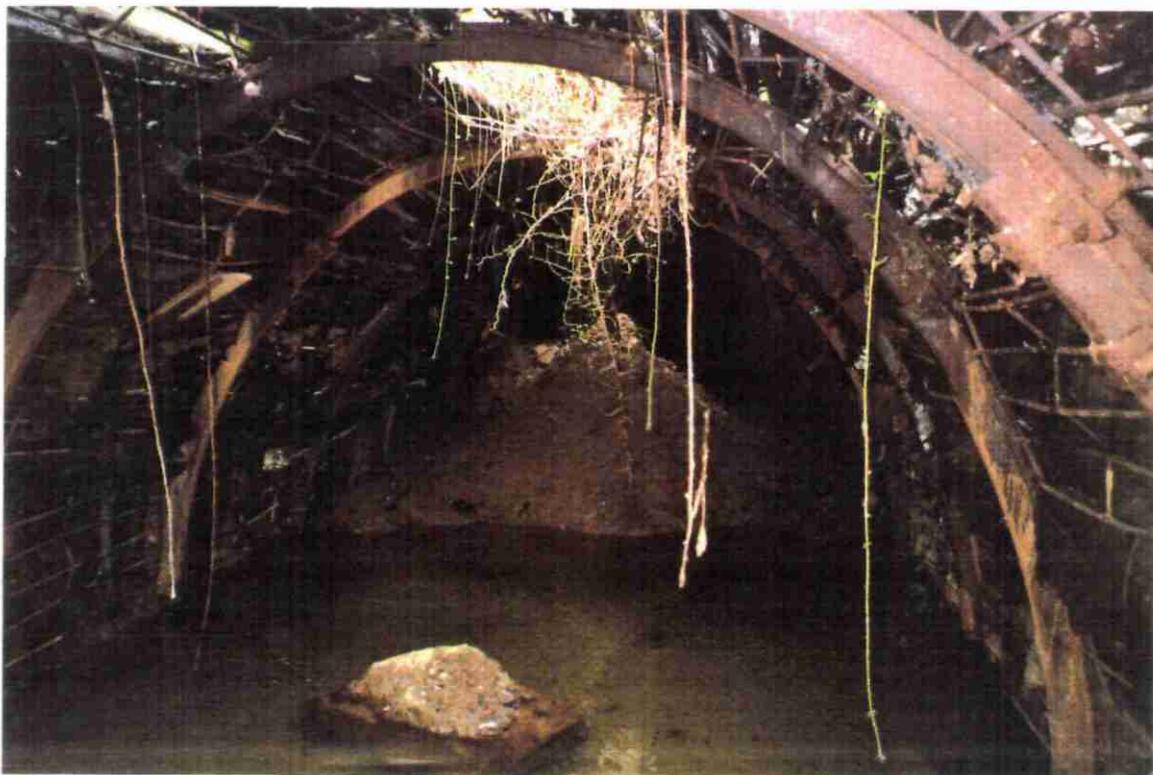
Photo n° 4 - Concession de ROUBE (12) :

A l'arrière de la porte figurant sur la photo n° 3 ci-dessus, l'entrée de la galerie de la Boual est protégée par 8 arceaux métalliques de soutènement, reliés par un treillis et des rondins. Cette protection est en partie effondrée (tas de terre) et l'eau recouvre le sol.

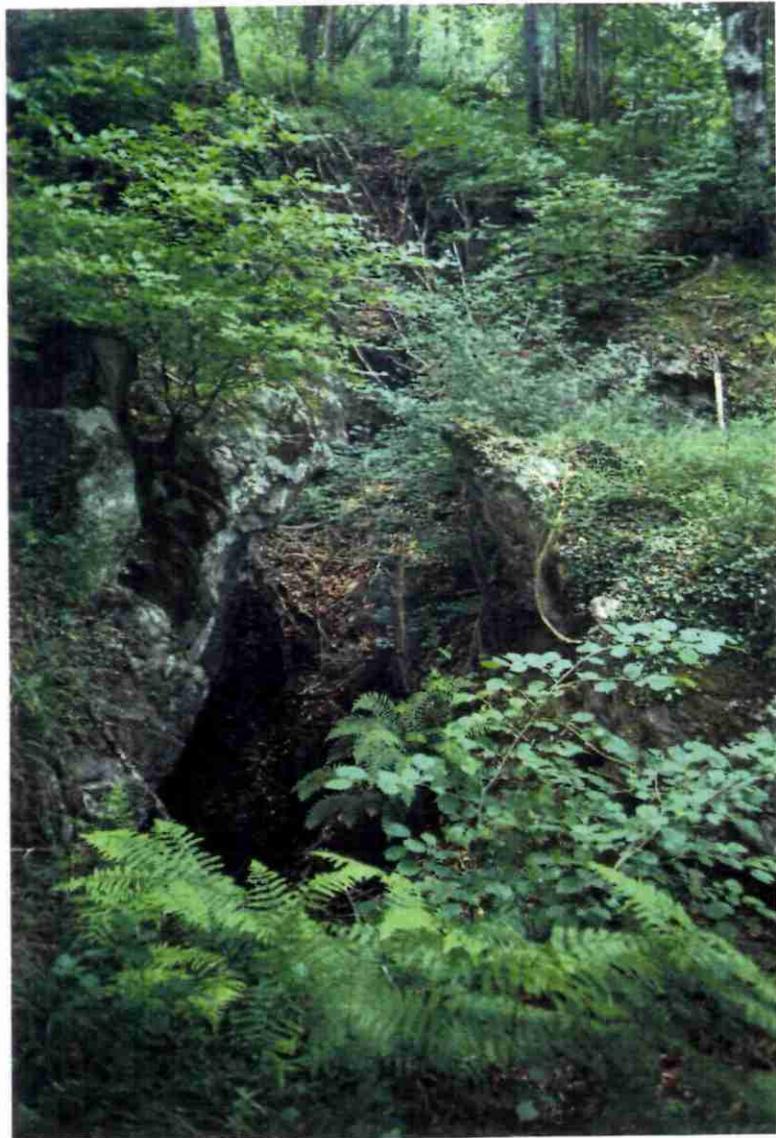
Photo 1

La tranchée à l'entrée de
la galerie de Maneyre
(cote 605 m).

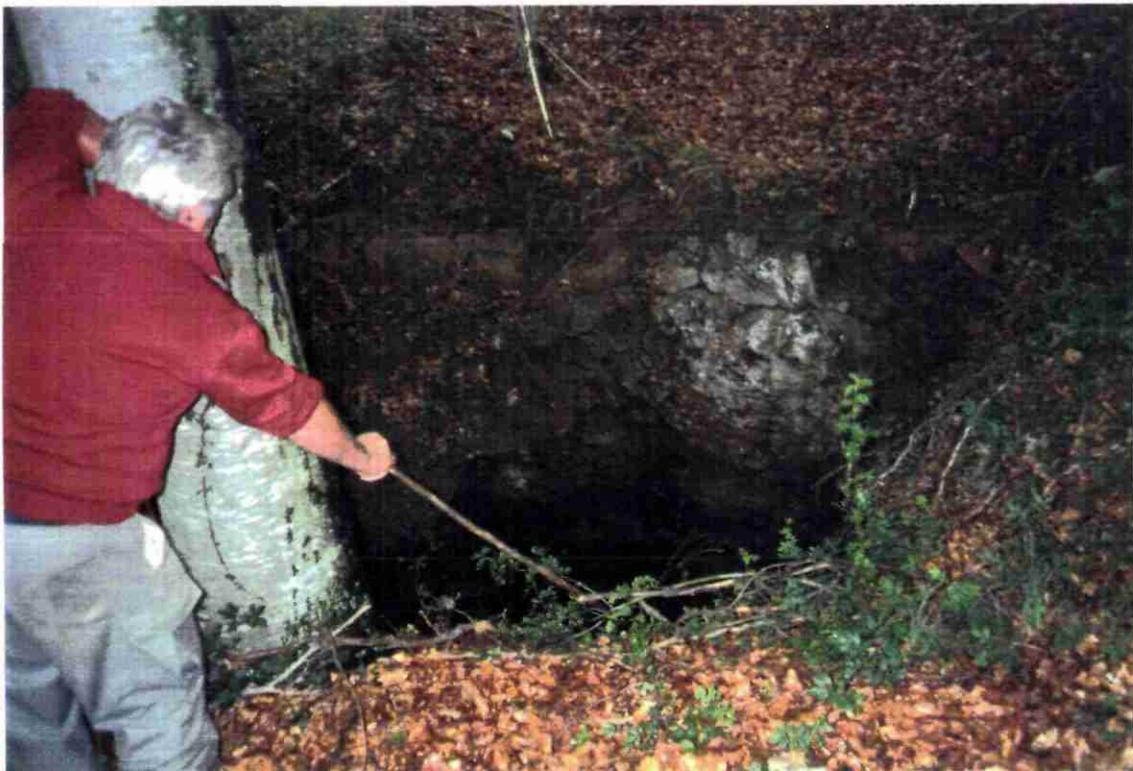
Photo 2: Un puits au centre de la zone 2 (comblé à partir de 8 m de profondeur).

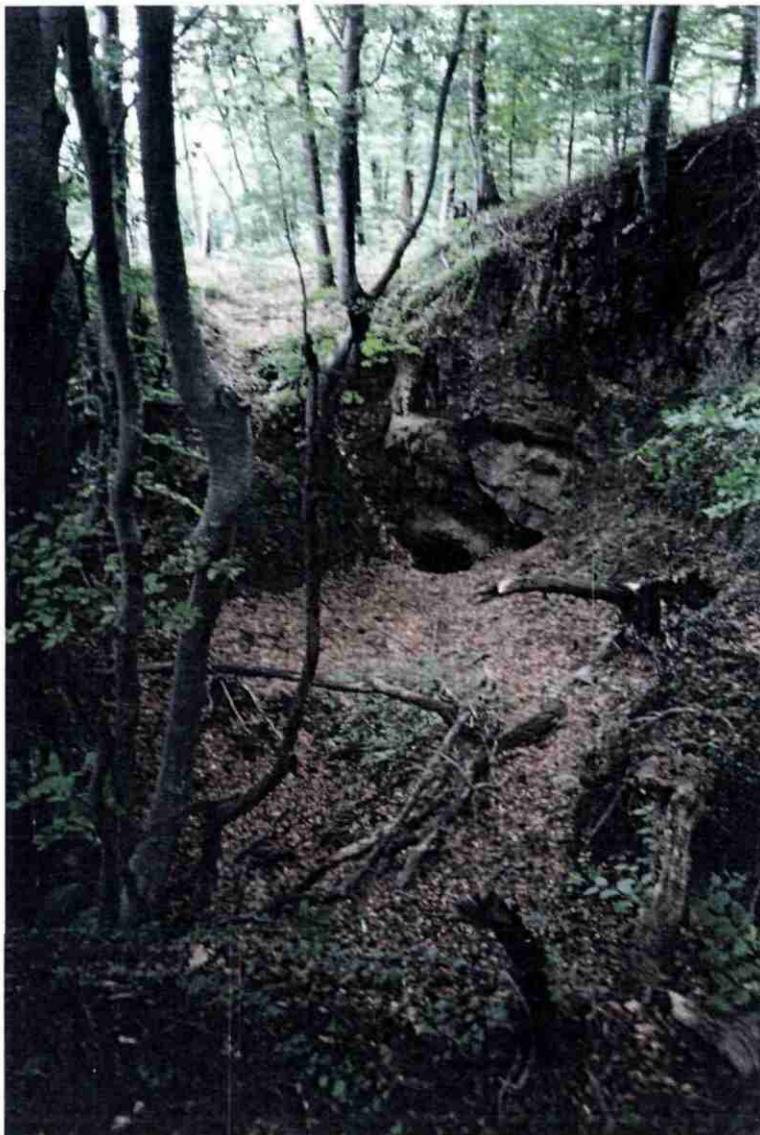
Photo 3

Vestiges de travaux
dans la zone 2.
Un "terrier de renard"
au centre de la photo.

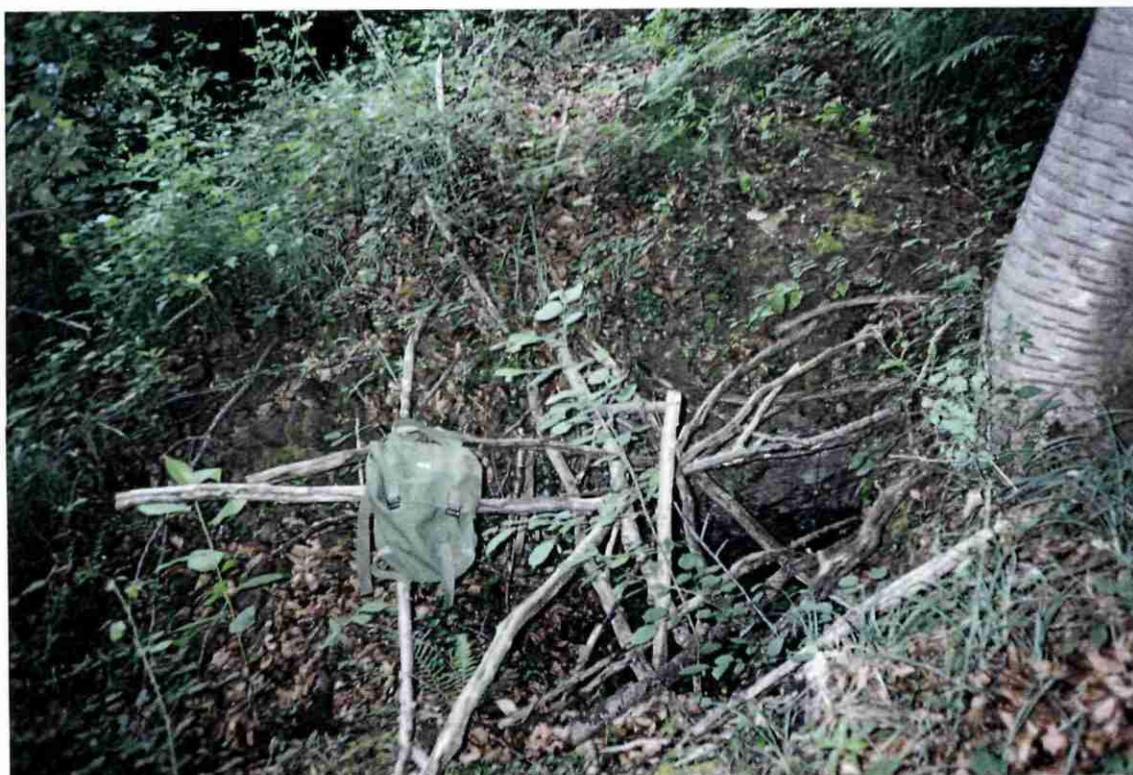
Photo 4: Un petit puits à l'angle N.E de la zone 2 recouvert de branches mortes (la musette donne l'échelle).

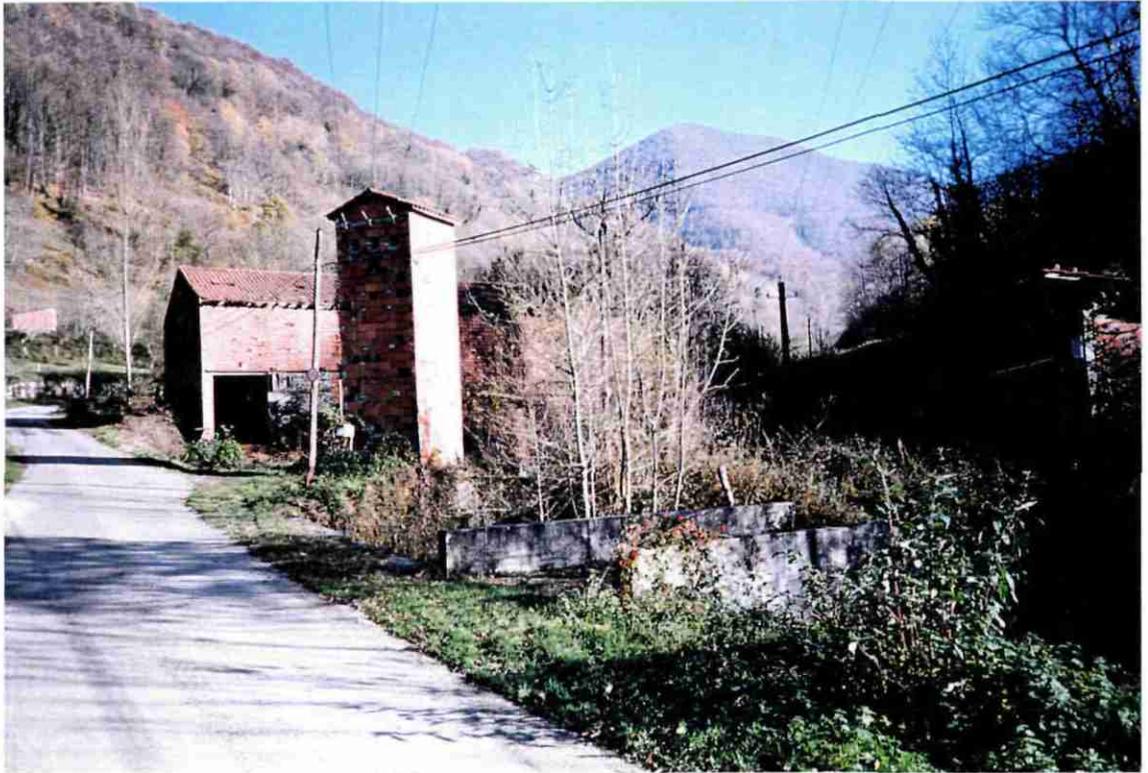
Photo 1: Vue des bâtiments actuels de l'ancienne mine

- à gauche en bordure de route le transformateur et la grande bâtisse en briques (atelier d'enrichissement)

- à droite dans les broussailles les petites constructions en ruine

- au premier plan le pont en béton

La démolition de la grande bâtisse en briques, bien que n'étant pas une priorité, est cependant souhaitable.

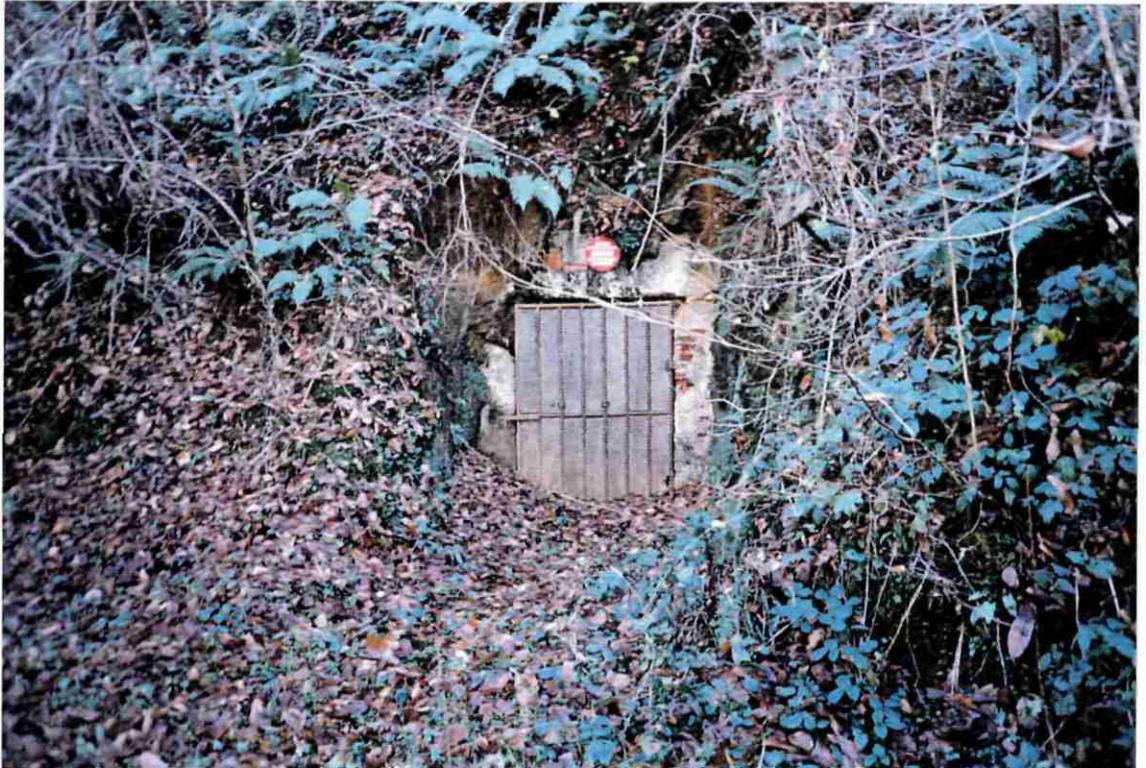
Photo 2: Entrée de la galerie Sud obturée par une porte métallique scellée et un mur de parpaings(invisible derrière la porte).

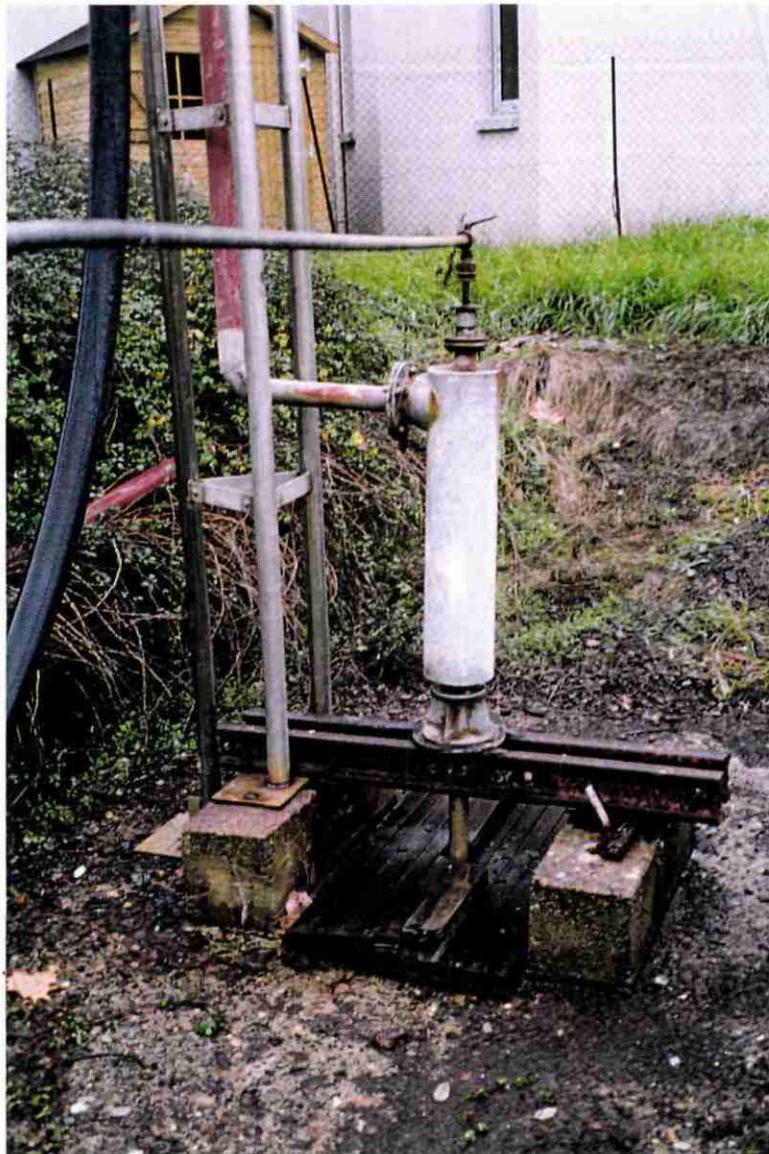
*Photo1 - Salies-de-Salat:
Tête du forage n°1,
Cet ouvrage est utilisé
et en relativement bon état.
Il est facilement accessible
(grillage non fermé à clef)*
