**inventaire des concessions minières
valides et inactives de Midi-Pyrénées
(substances métalliques, uranium et sel)**

Décembre 1994
R 38 198

Étude réalisée dans le cadre des
actions de Service public du BRGM

94 - G - 317

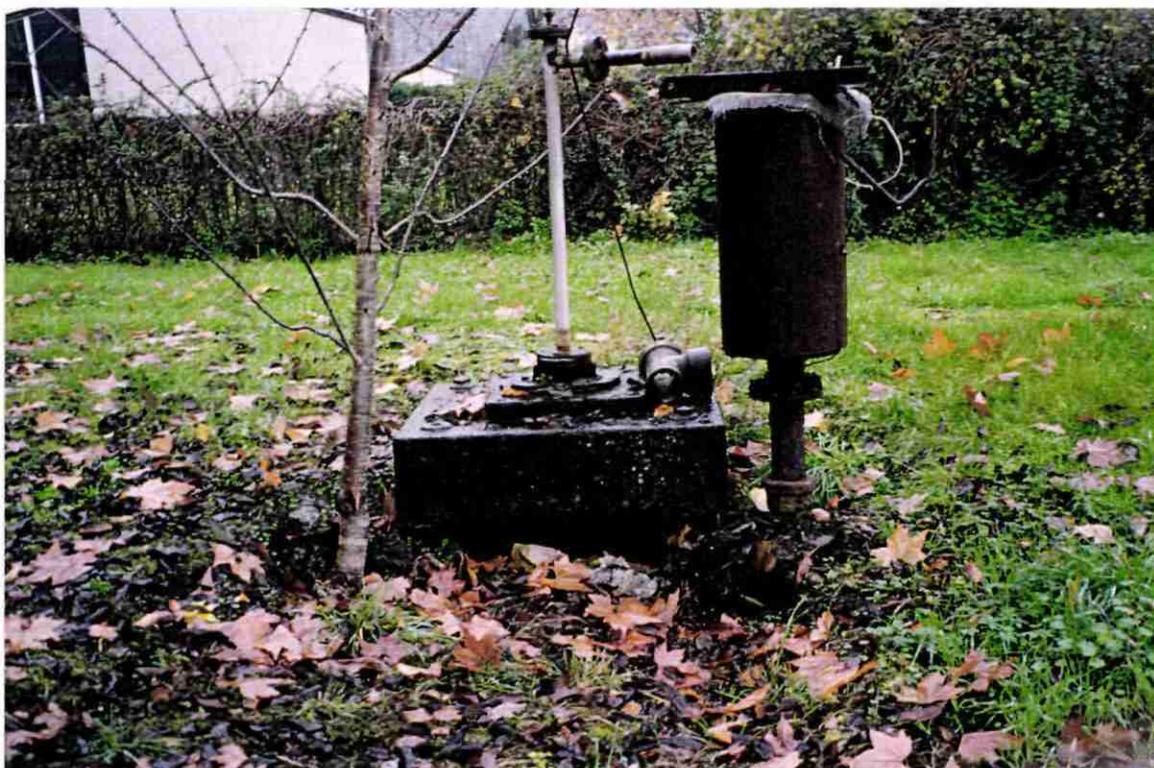
Photo 2 - Salies-de-Salat - Tête du forage n°3: cet ouvrage n'est plus utilisé et son état est délabré. Il est facilement accessible.

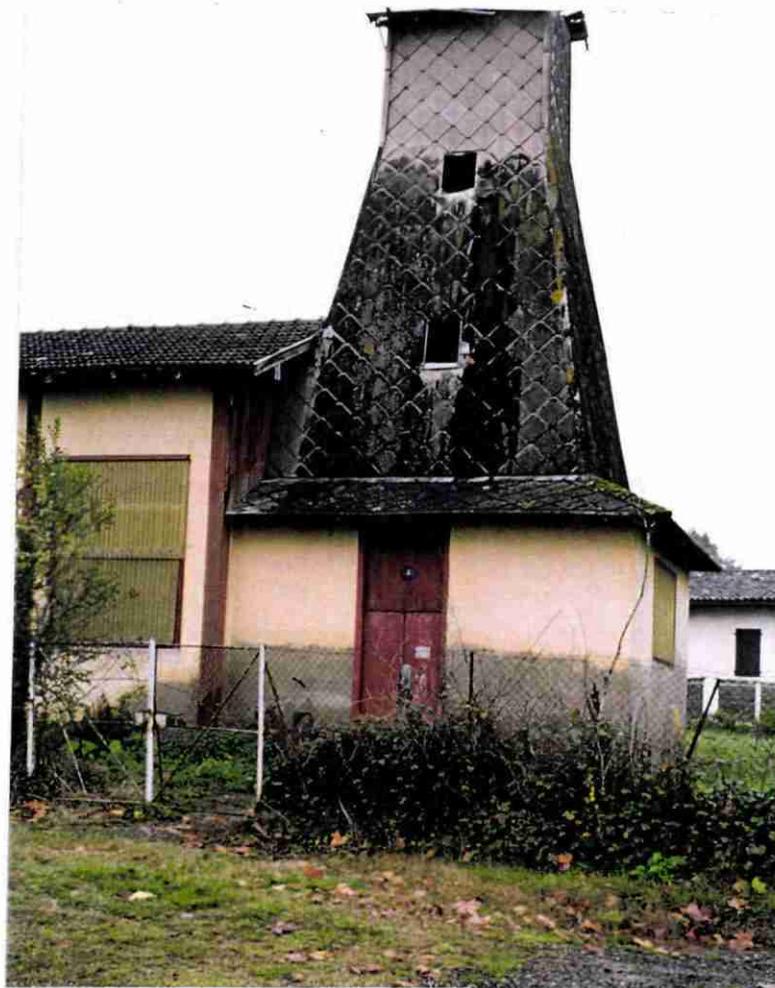
*Photo n° 3
Salies-de-Salat:
Bâtiment des compresseurs
et forage n° 4 à l'intérieur,*

*Ce forage est utilisé et
protégé car le bâtiment
est fermé à clef.*

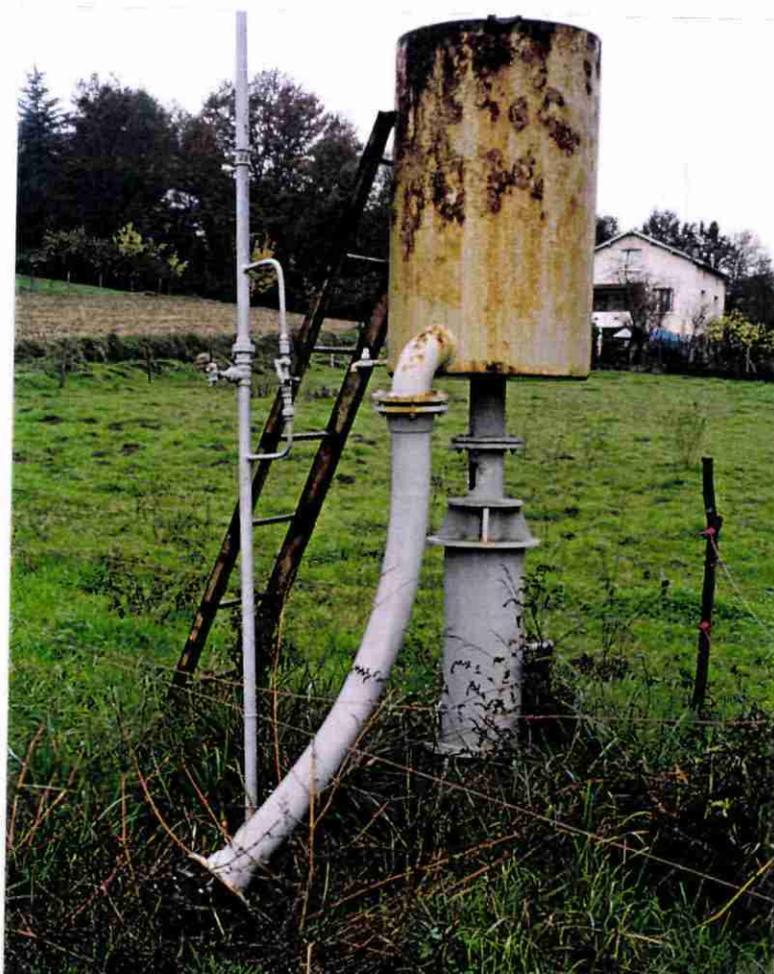
*Photo n° 4 -
Salies-de-Salat
Forage n° 5,
utilisé , état moyen,
facilement accessible.*

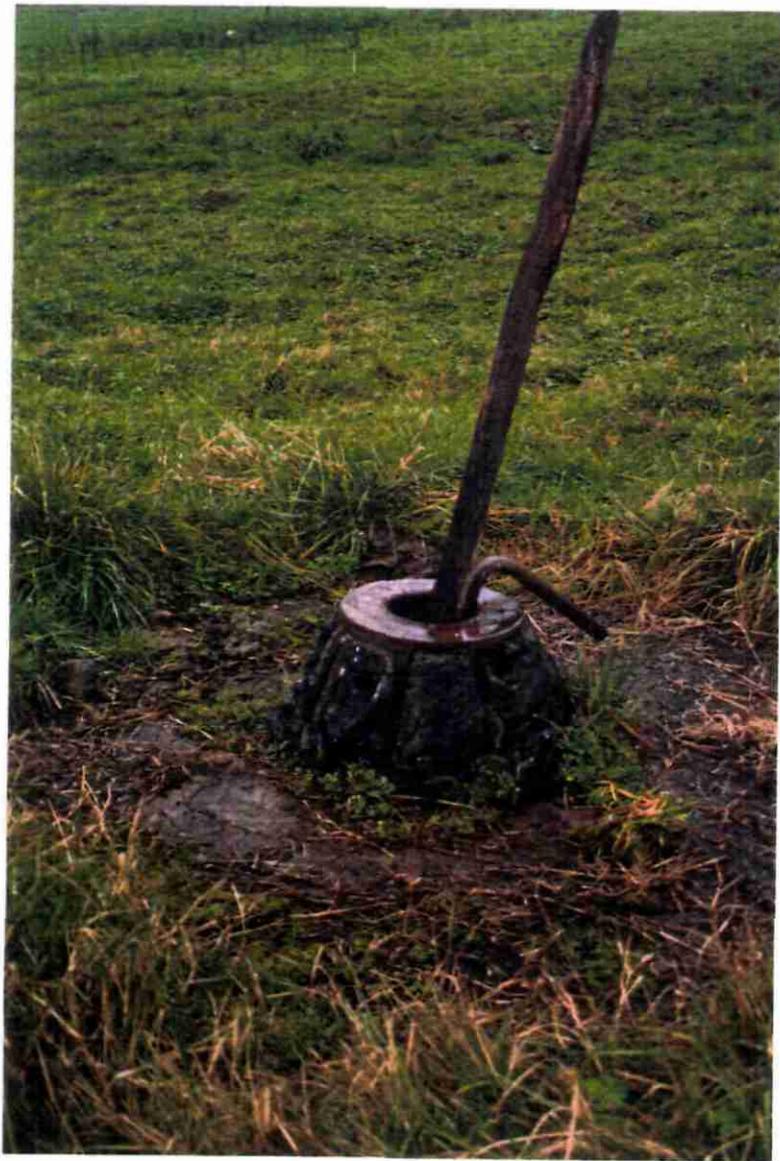
*Photo n° 5 - Salies-de-Salat:
Tête du forage n°5 bis,
Cet ouvrage, situé tout près
du forage n° 5, est inutilisé
et totalement abandonné.
Il est en mauvais état et
facilement accessible.
A boucher.*

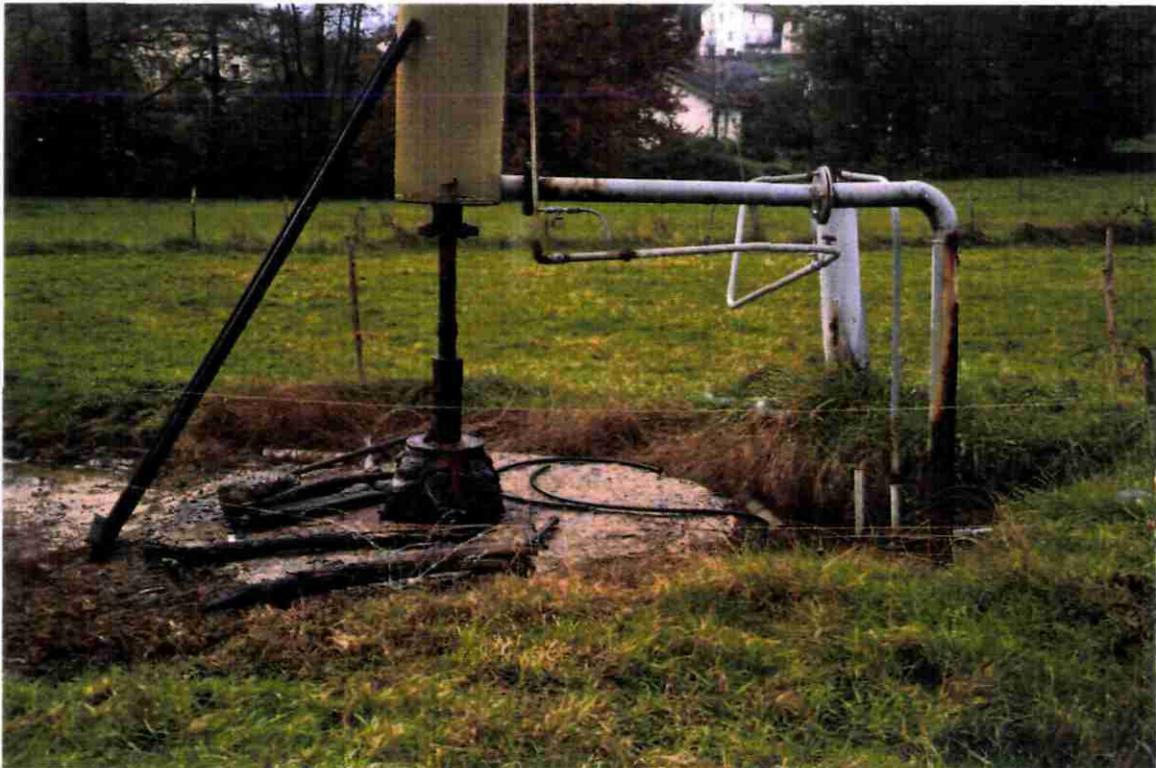
Photo n° 6 - Salies-de-Salat - Tête du forage n°6: cet ouvrage est utilisé et son état est médiocre. Il est facilement accessible.

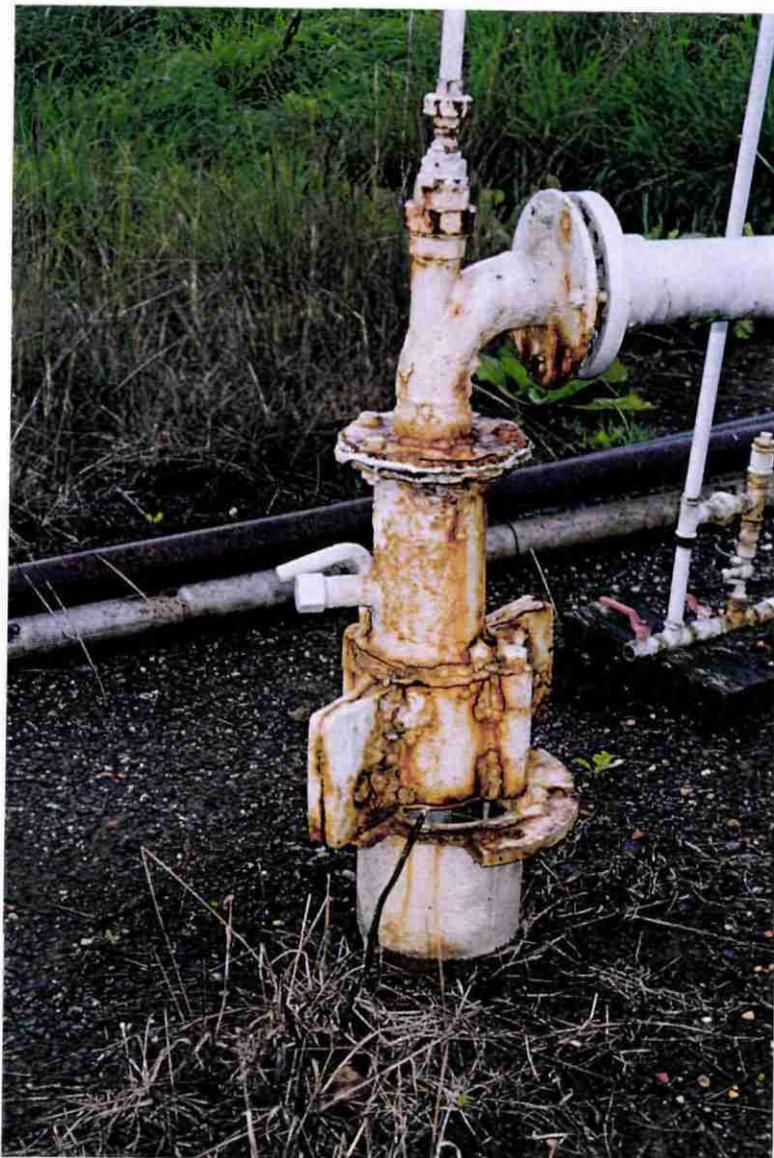
*Photo n° 7
Salies-de-Salat:
Forage n° 7,*

*Ce forage est utilisé
et son état est médiocre.
Il est facilement accessible.*

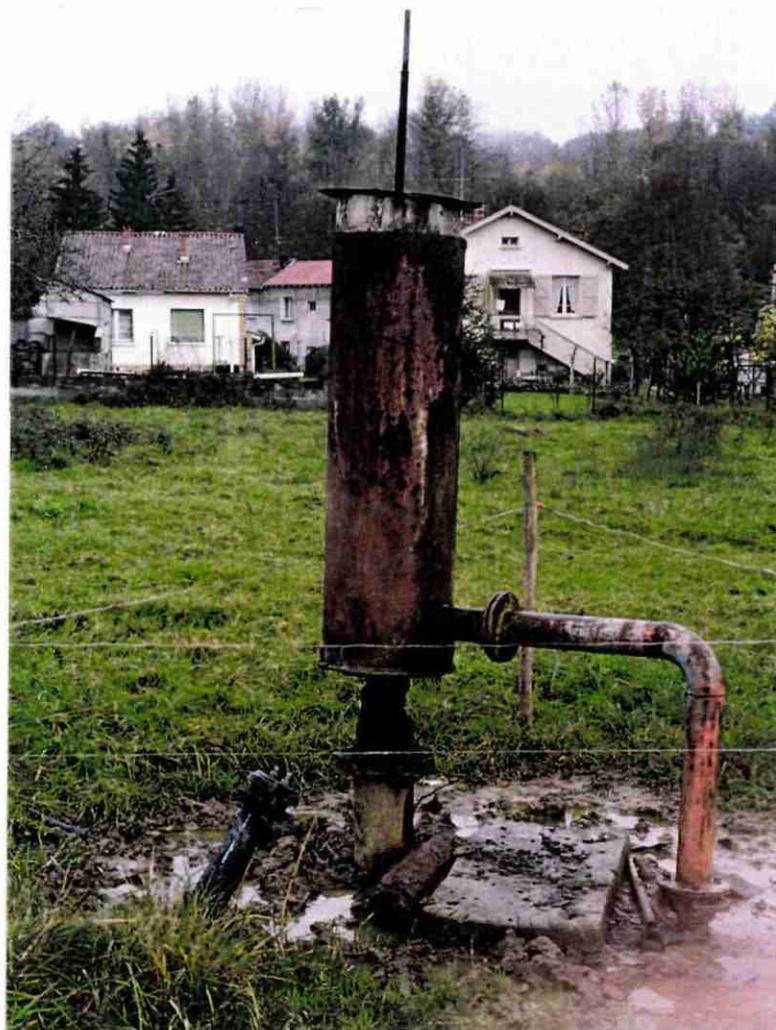
*Photo n° 8 -
Salies-de-Salat
Forage n° 11,
inutilisé et en mauvais état,
facilement accessible.
A boucher*

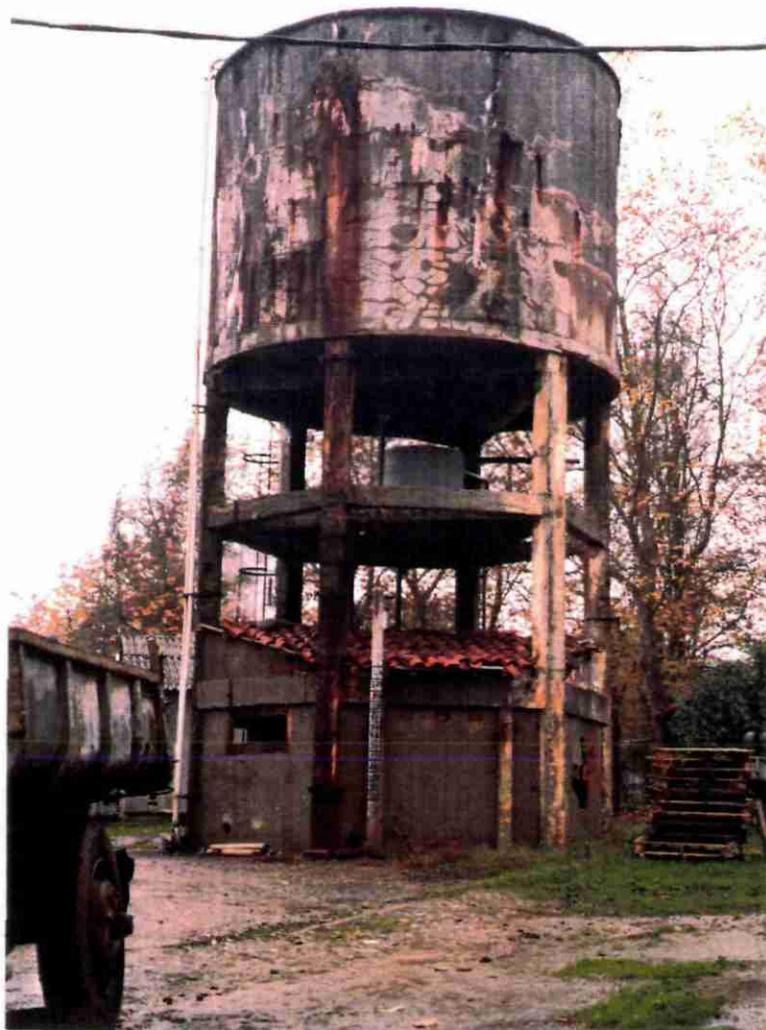
*Photo n° 11
Salies-de-Salat:
Château d'eau
de 150 m³*

*Il devrait être
prochainement démoli
par la commune.*

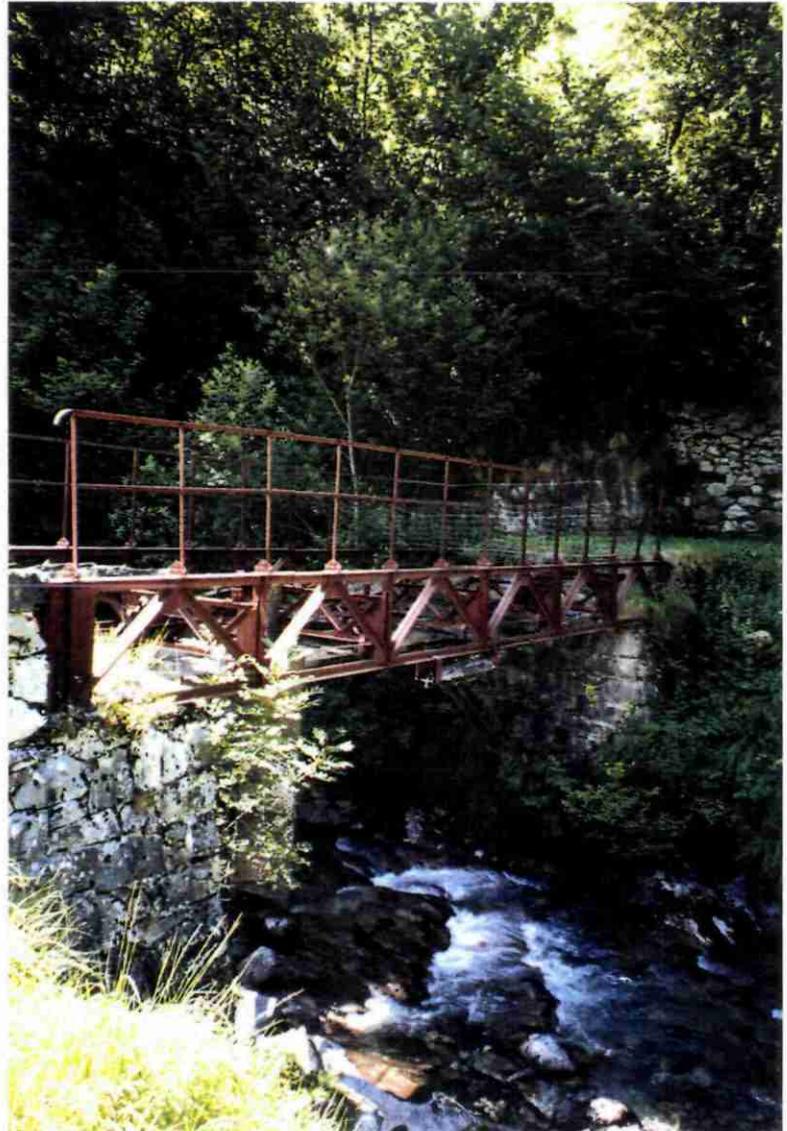
Photo5 - Concession d'Arrens : Vue de la passerelle métallique au dessus du gave. On note l'absence du plancher.

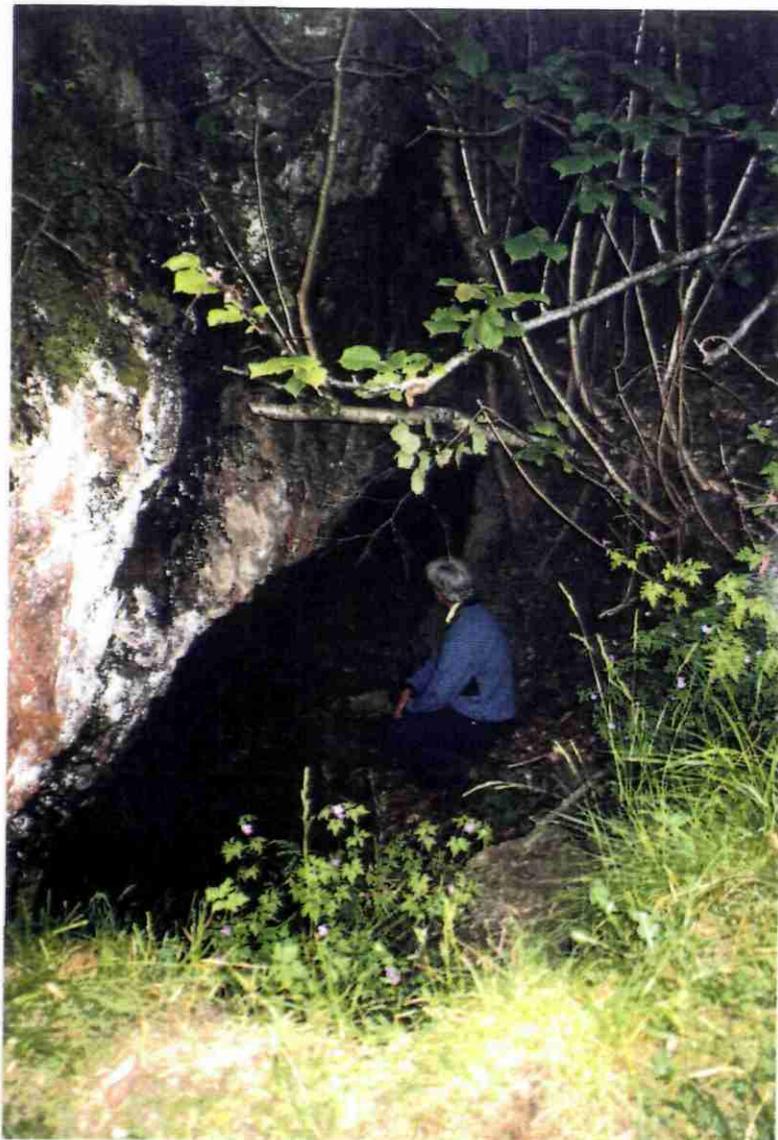
*Photo 7 - Concession d'Arrens :
Entrée de la galerie 992.
Elle est située en bordure et
en contrebas du sentier pédestre.
Très visible et facilement
accessible, elle est pénétrable
malgré un débit d'exhaure
important (120 à 150 m³ h)
Cette galerie est connue
localement sous le nom
de "la source".*

*Il n'est pas envisagé a priori d'hélicoptage car l'accès est possible avec un véhicule tout terrain ou un tracteur. L'obturation de la galerie 992 est prévue avec **une grille de barres métalliques** ancrées dans le rocher à cause de l'exhaure. Par contre, la solution la plus économique et la plus fiable retenue pour l'obturation des deux autres galeries et des deux cavités est le minage.*

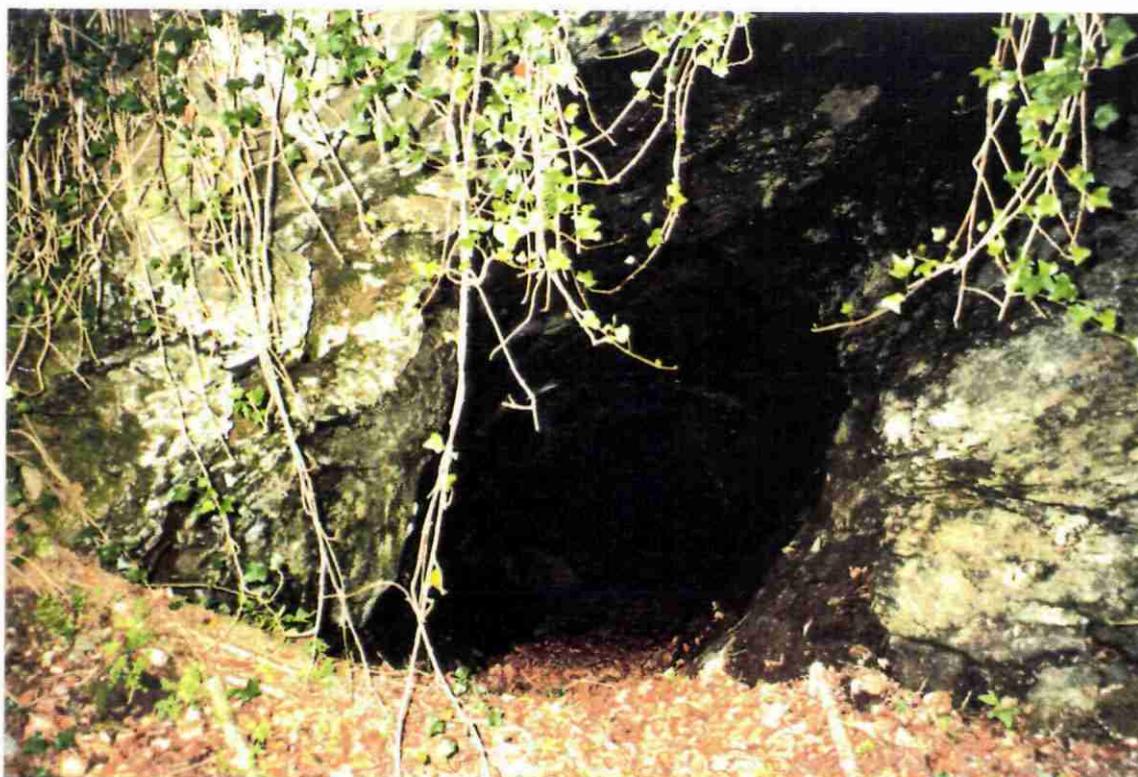
Photo 8 - Concession d'Arrens : Entrée de la galerie 1045; Cette galerie, située légèrement en contrebas d'un pylône métallique, dans une zone en pente au milieu des broussailles, est peu visible mais néanmoins accessible et pénétrable.

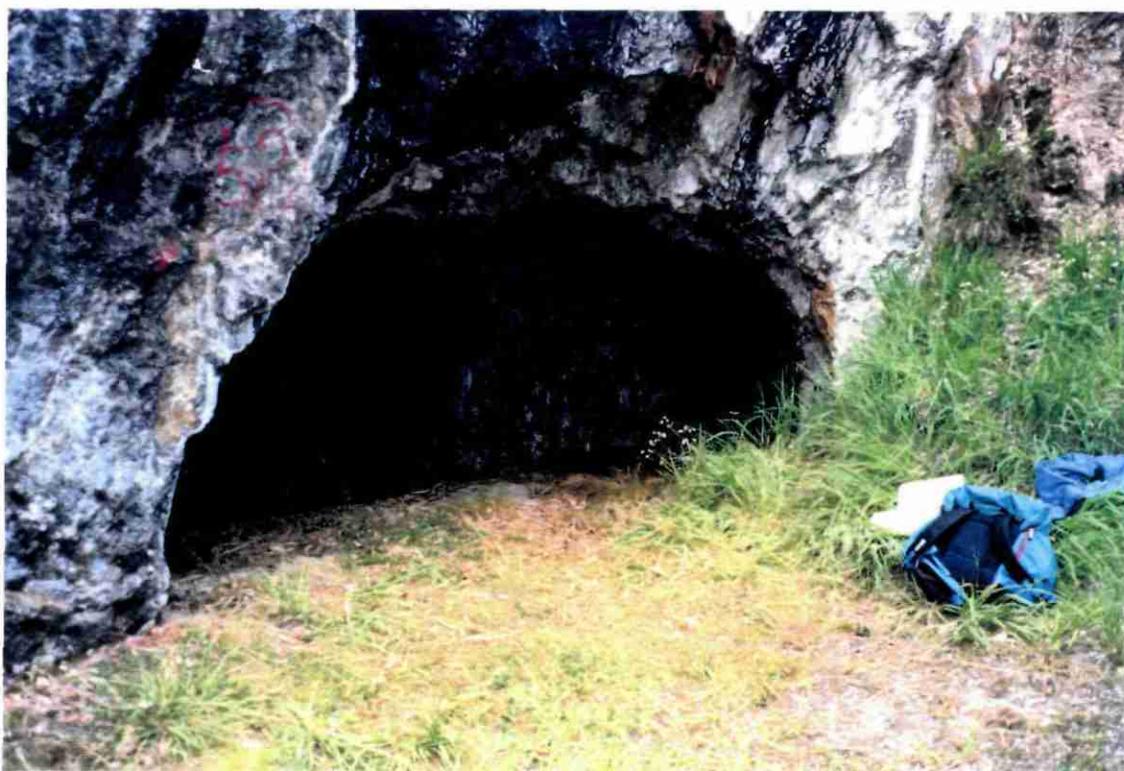
*Concession d'Arrens - Photo n° 9 - Entrée de "la galerie 1114" :
Cette galerie se situe au pied d'une falaise et au dessus d' un grand déblai. Elle est repérable de loin, facilement accessible et pénétrable. La galerie proprement dite s'ouvre sur la droite de la photo, le puits étant situé à gauche sous la voute.*

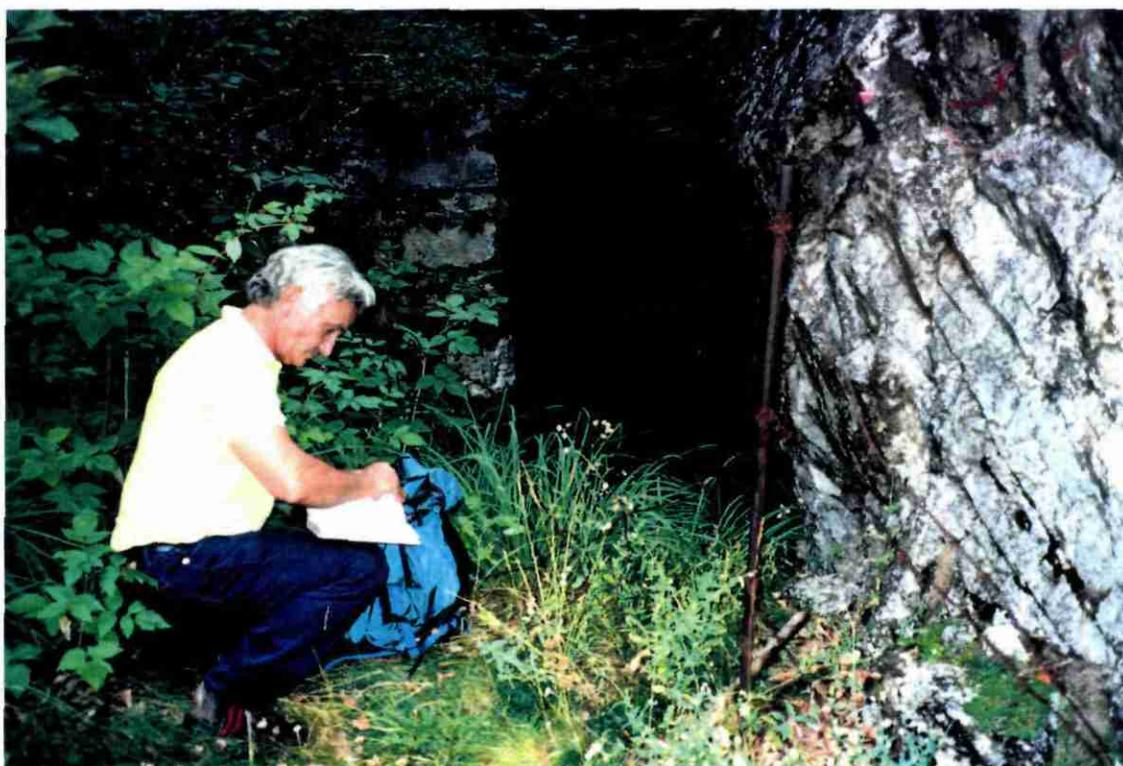
Photo n° 10 - Concession d'Arrens : ouverture en surface de la cavité (dépilage?) de la cote 1070 / 1080. On aperçoit au premier plan le barbelé de protection.

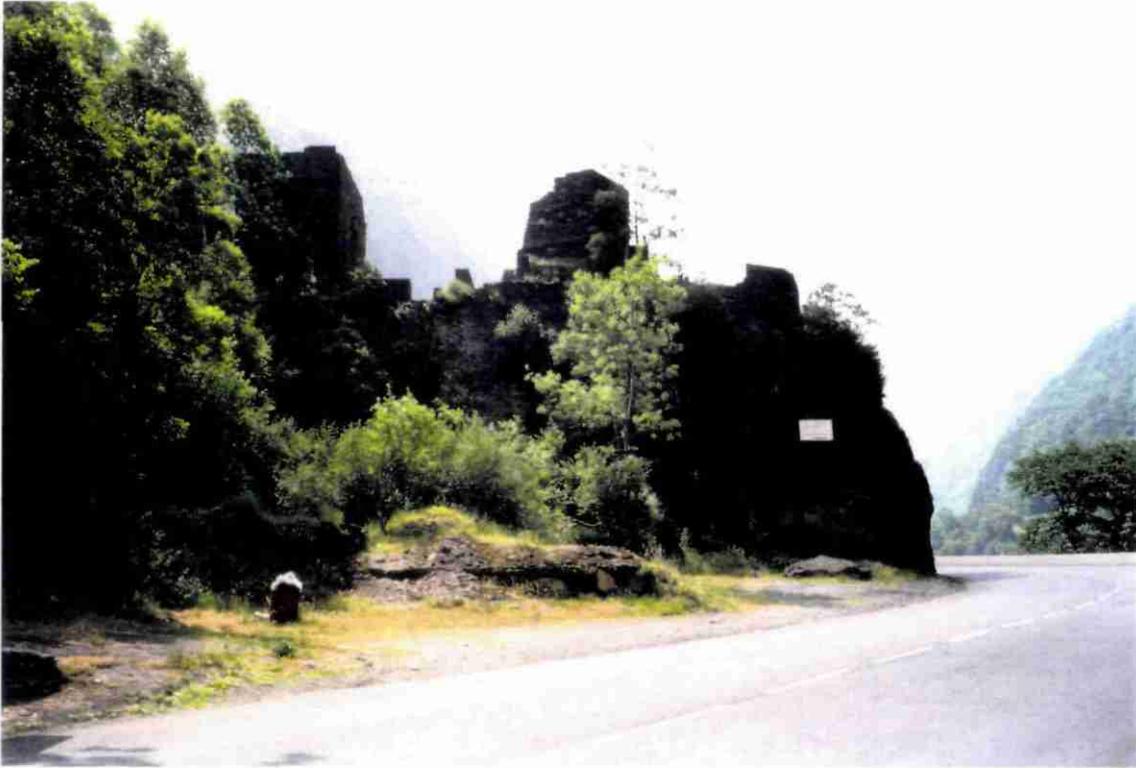
Photo n° 1 - Concession de Chèze : Les ruines de l'ancienne laverie telles qu'elles apparaissent sur la gauche lorsqu'on emprunte la route d'Argelès-Gazost à Luz-St Sauveur.

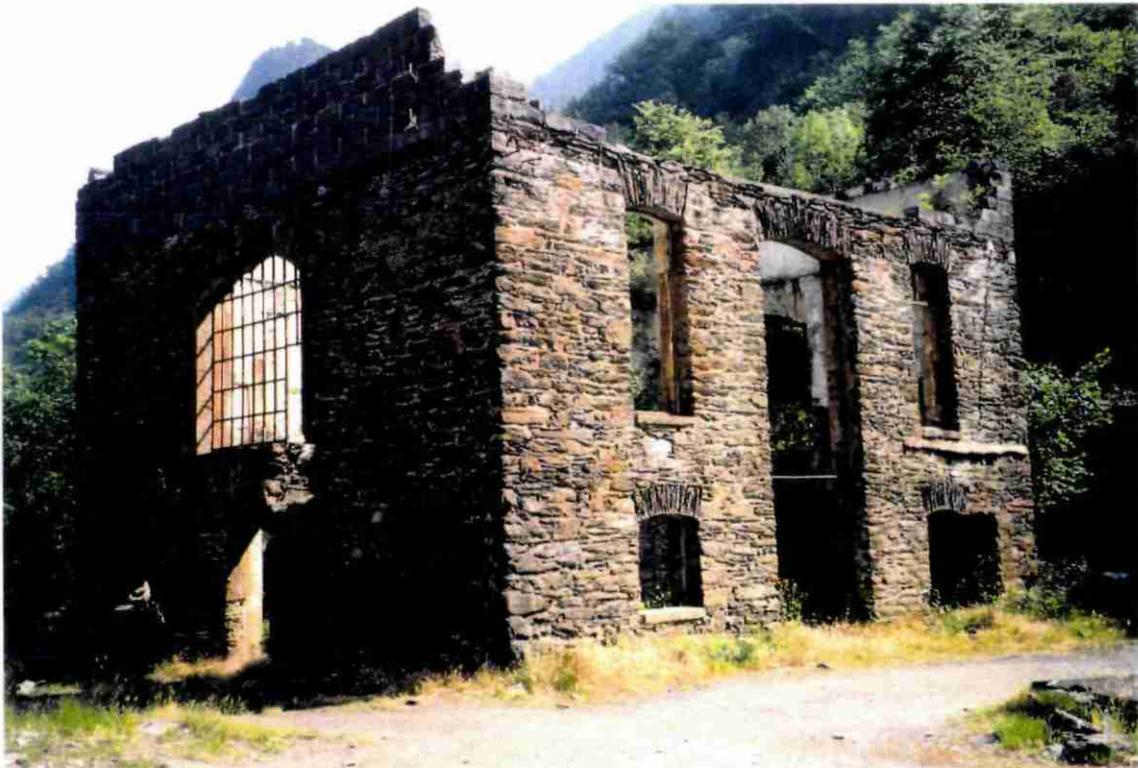
Photo n° 2 - Ancienne laverie de Chèze: Le seul bâtiment encore debout bien qu'en ruines; la qualité des murs de pierres explique sa longévité.

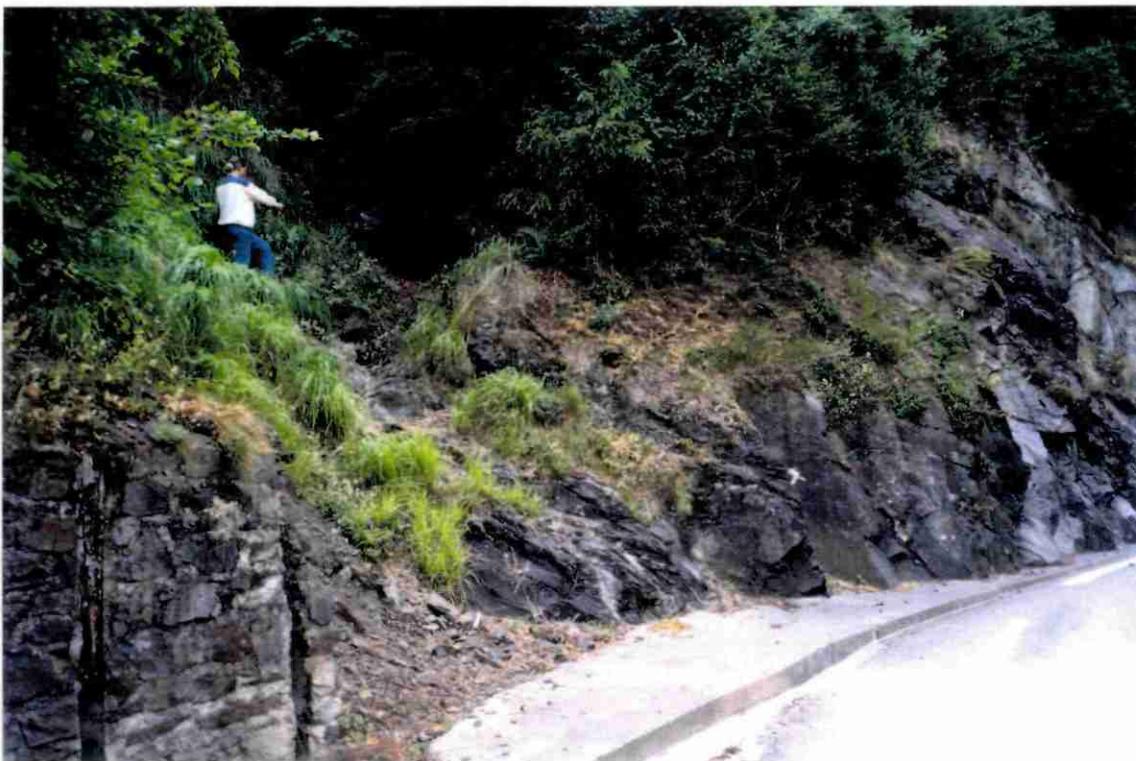
Sur les quatre galeries superposées qui avaient été inventoriées lors des recherches géologiques de 1966, seule celle du niveau 601, juste au dessus de la route, a pu être retrouvée (photos 3 et 4). Les 3 autres sont difficilement repérables et accessibles, à la fois à cause de l'épaisse végétation (ronces) et du relief abrupt (falaise rocheuse).

Photo n° 3 - Gîte de Meyabat: La galerie du niveau 601, ouverte et visible à quelques mètres au dessus de la route d'Argelès à Luz-St Sauveur.

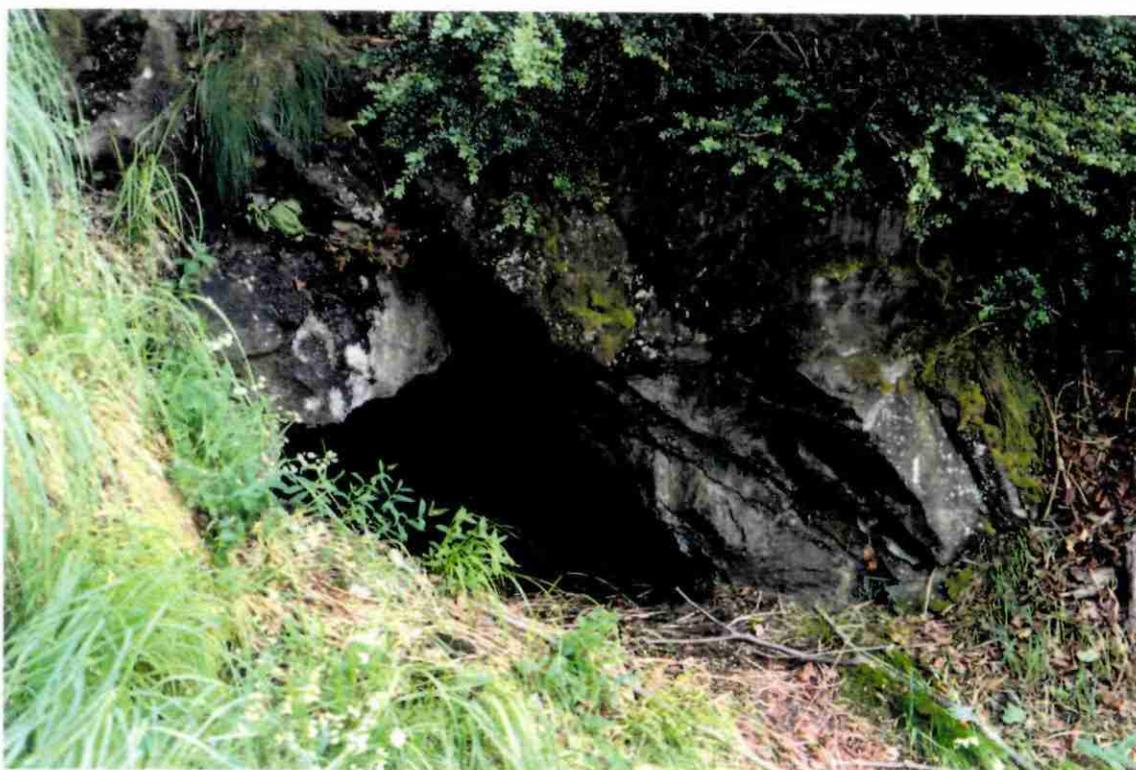
Photo n° 4 - Gîte de Meyabat: Détails de l'entrée de la galerie 601.

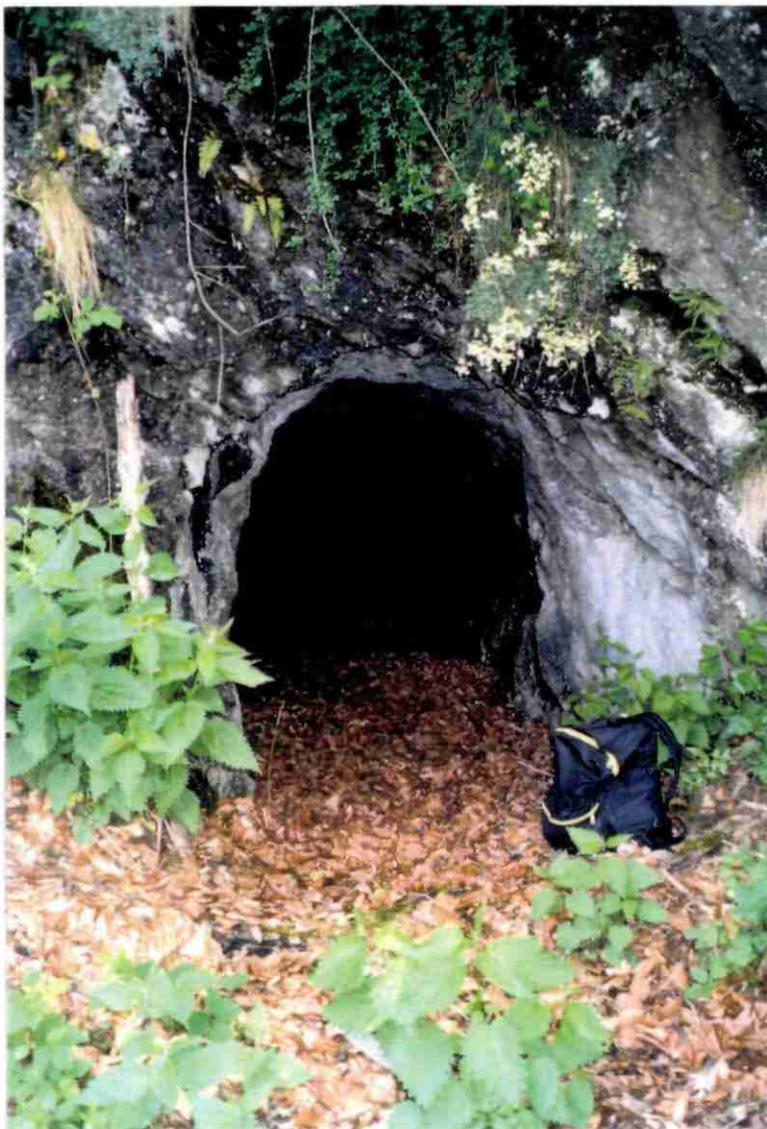
*Photo n° 5 -
Concession de Chèze,
Gîte de Hêches:
Entrée de la galerie 1080
percée dans le rocher sans
soutènement.
La galerie est en bon état
et pénétrable.*

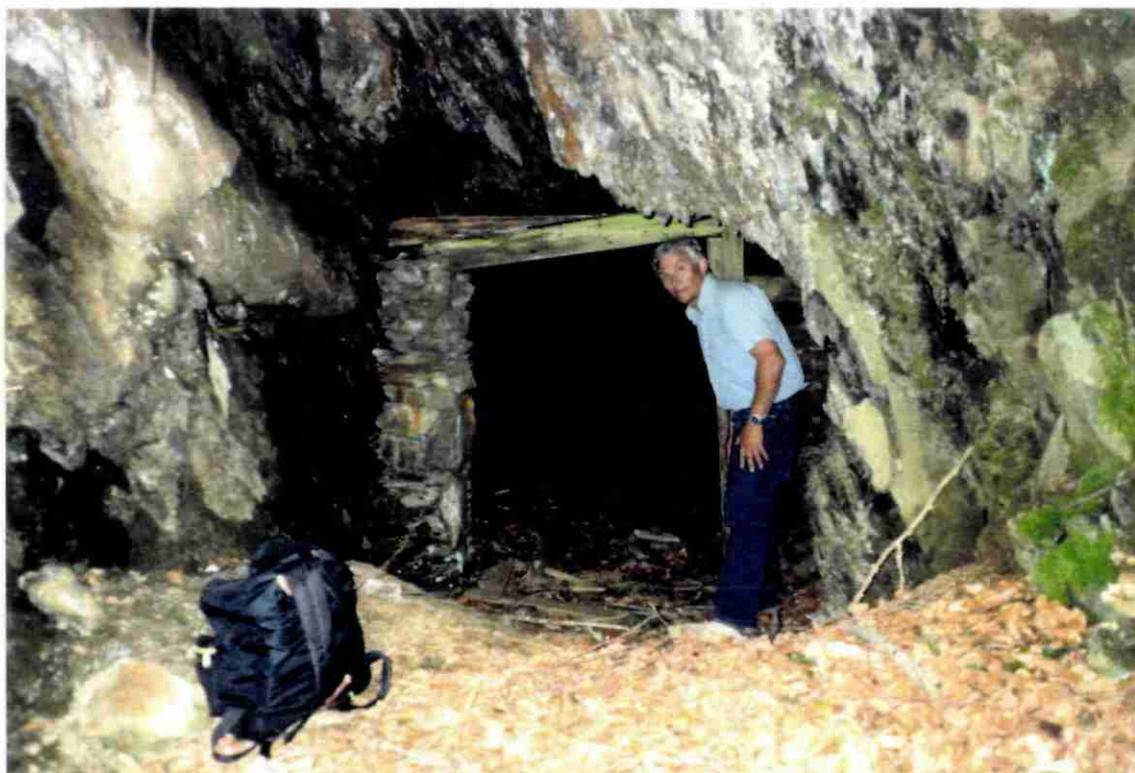
Photo n° 6 - Gîte de Hêches: entrée de la galerie du niveau 1160, le plus élevé. Cette galerie, en bon état et pénétrable, est remarquable par la présence d'un cadre de pierres et de bois qui supportait autrefois une porte en planches (abri souterrain fermé).

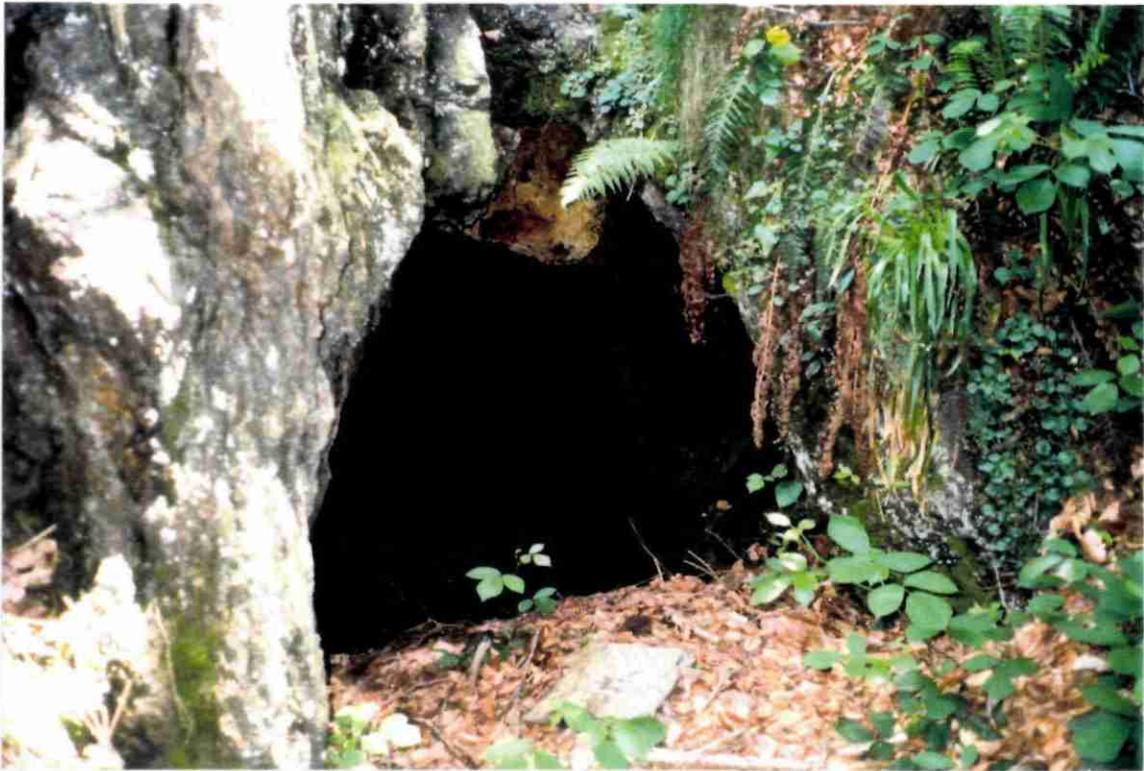
Photo n° 7 - Gîte de Hêches: La galerie du niveau 1146, en bon état, ouverte et pénétrable.

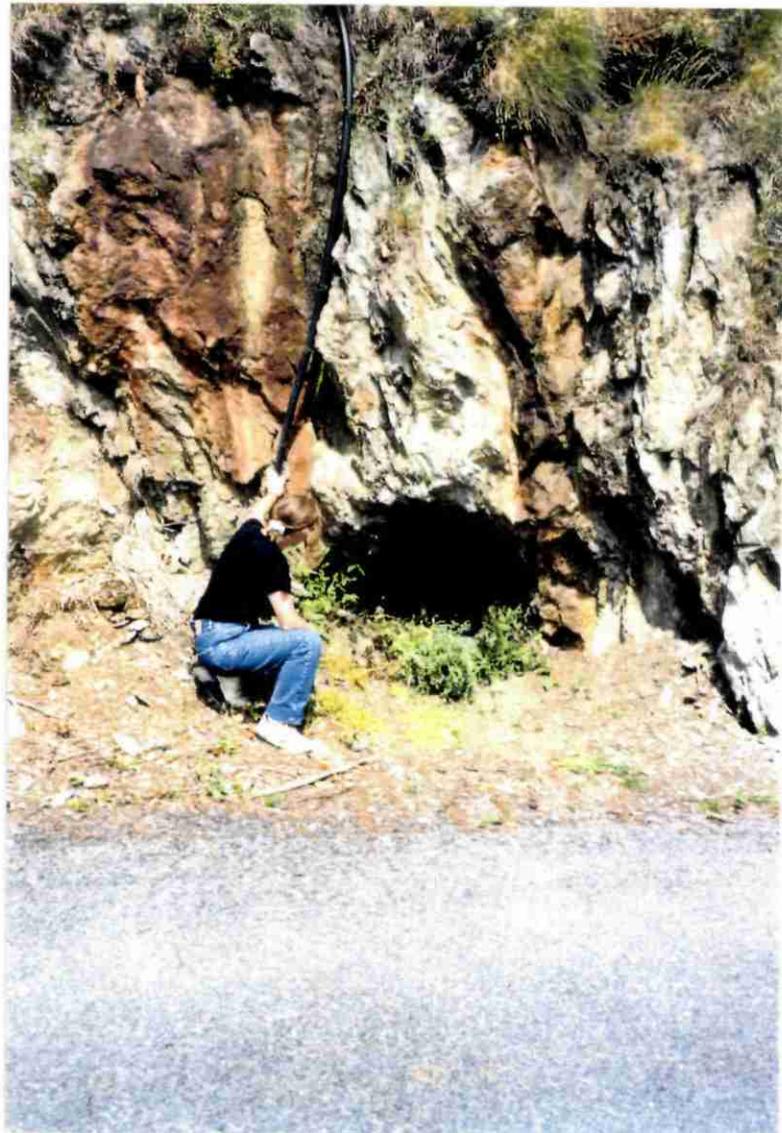
*Photo n° 8 -
Ecole de Chèze:
L'entrée de la galerie
le long de la route
sous l'école,
partiellement obstruée
par des déblais
mais pénétrable.*

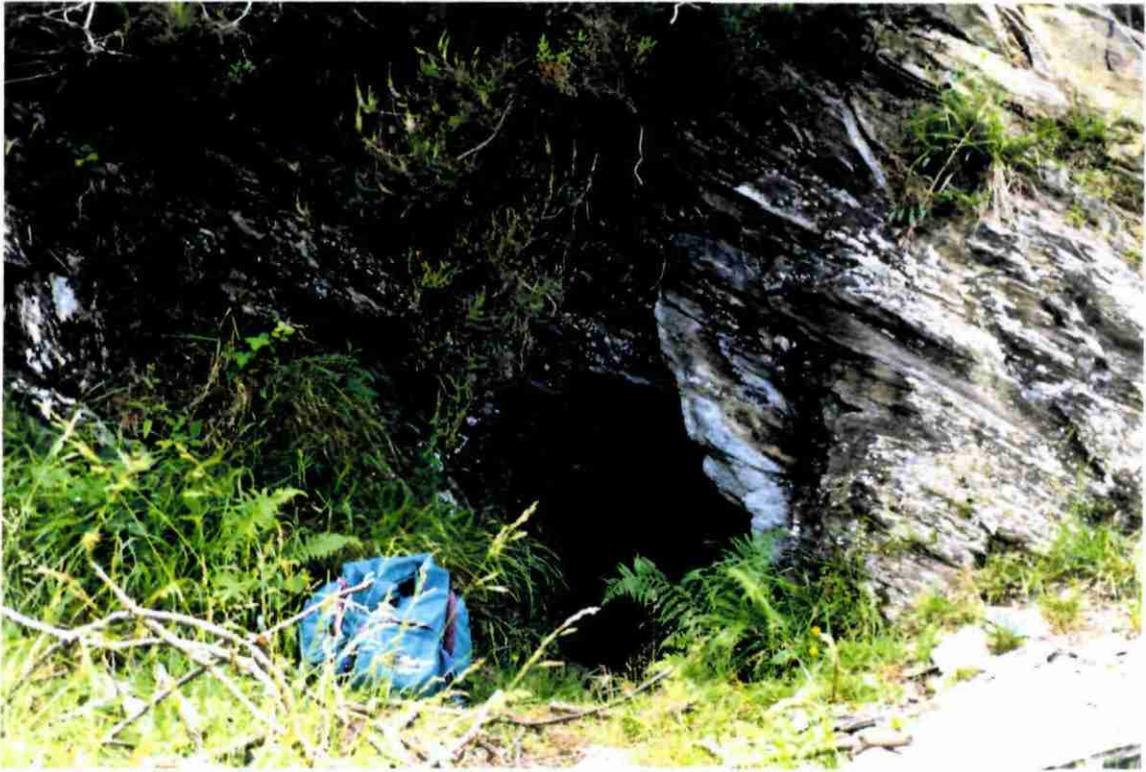
Concession de Palouma - Photo n° 1 - Entrée de "la galerie du virage" à Aranou: cette galerie se situe en bordure de la piste qui surplombe de hameau d'Aranou et qui part de Gazost. Elle est située dans un virage et dans un petit talweg; son toit est en partie effondré mais elle reste pénétrable.

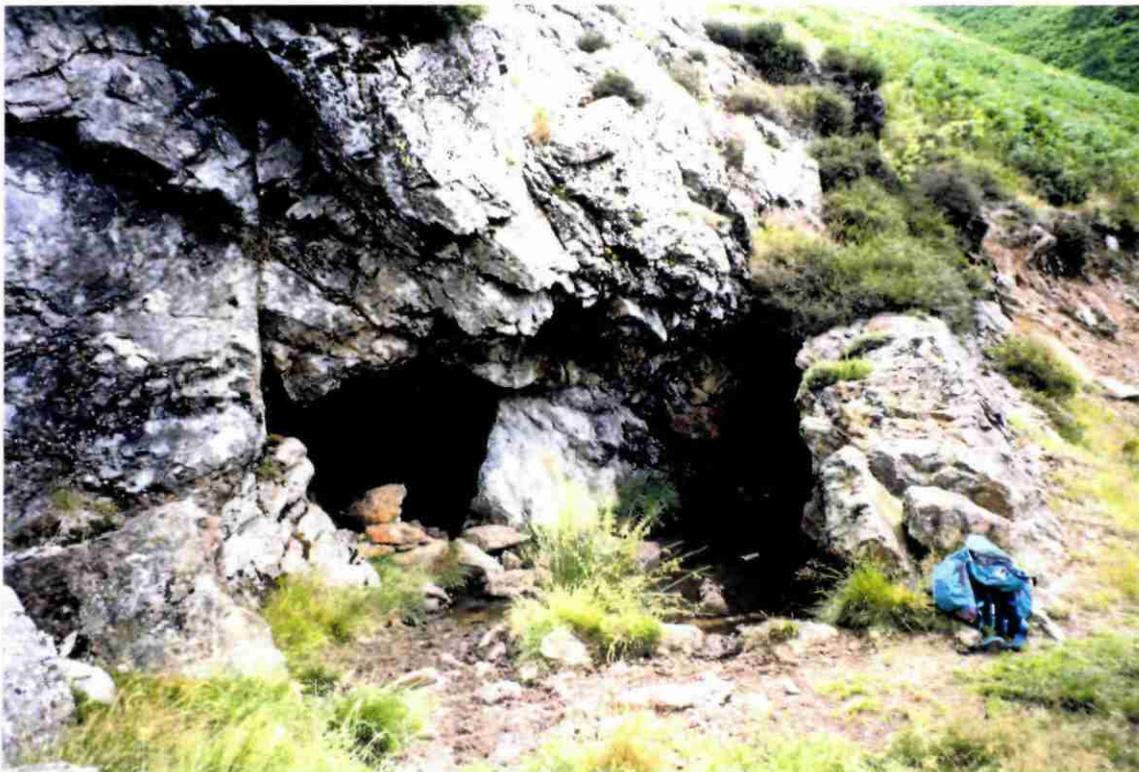
Photo n° 2 - Concession de Palouma, site d'Aranou, entrée de la galerie double: On distingue les deux entrées de galerie, sous la même voûte rocheuse, en bordure du chemin.

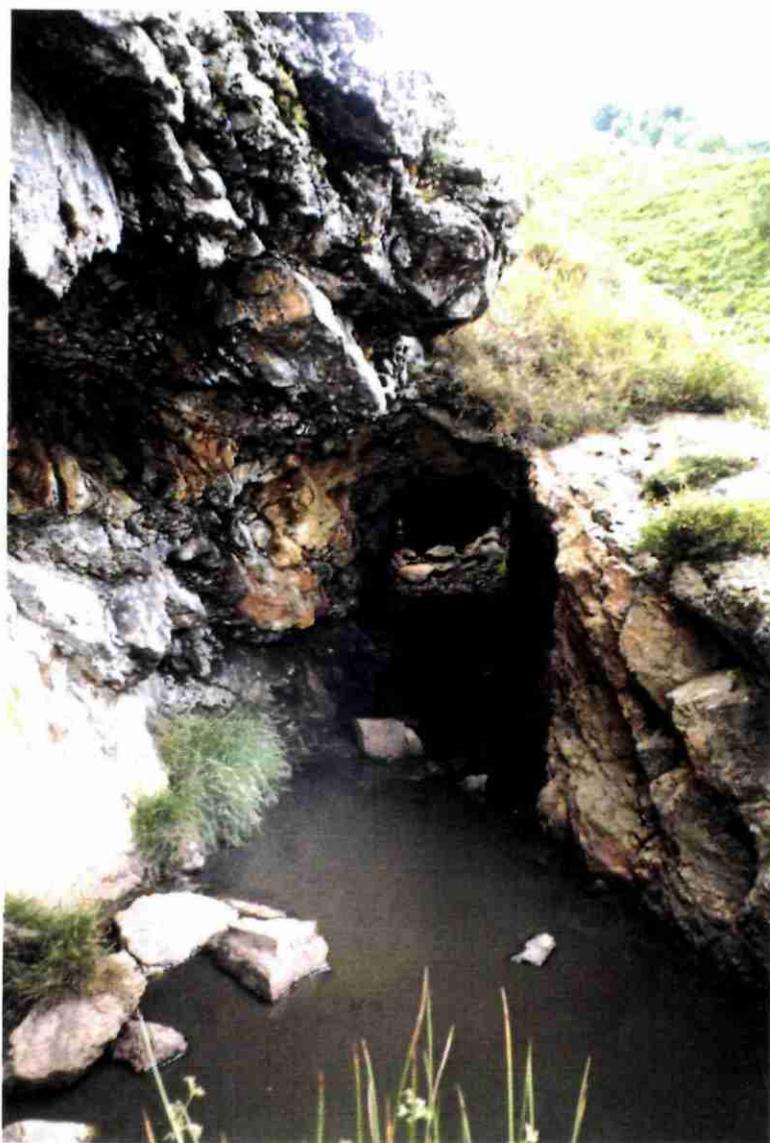
*Photo 3 - Concession de Palouma:
vue de l'intérieur de la galerie
double avec la cavité:*

*La galerie parallèle au chemin
qui s'enfonce vers l'est est éboulée
à une dizaine de mètres à l'intérieur,
provoquant la formation d'une cavité
jusqu'en surface (éclairage).
On note la présence de flaques
d'eau dans les points bas.*

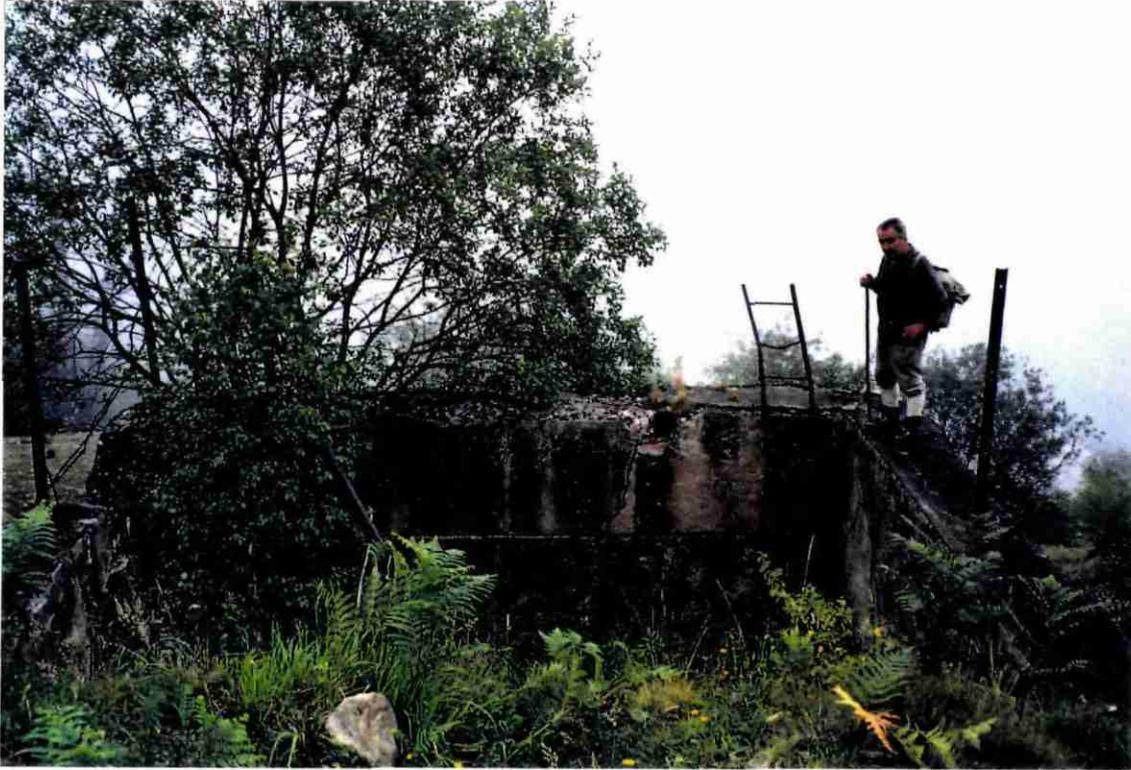
Photo 3 - Mine de Pierrefitte : Réservoir d'eau de Coutres

Le réservoir d'eau demi enterré situé près de la laverie n'a pas été détruit comme les autres installations; cependant une brèche a été ouverte dans le mur de béton pour permettre aux animaux tombés à l'intérieur de sortir.
