**inventaire des concessions minières
valides et inactives de Midi-Pyrénées
(substances métalliques, uranium et sel)**

Décembre 1994
R 38 198

Étude réalisée dans le cadre des
actions de Service public du BRGM

94 - G - 317

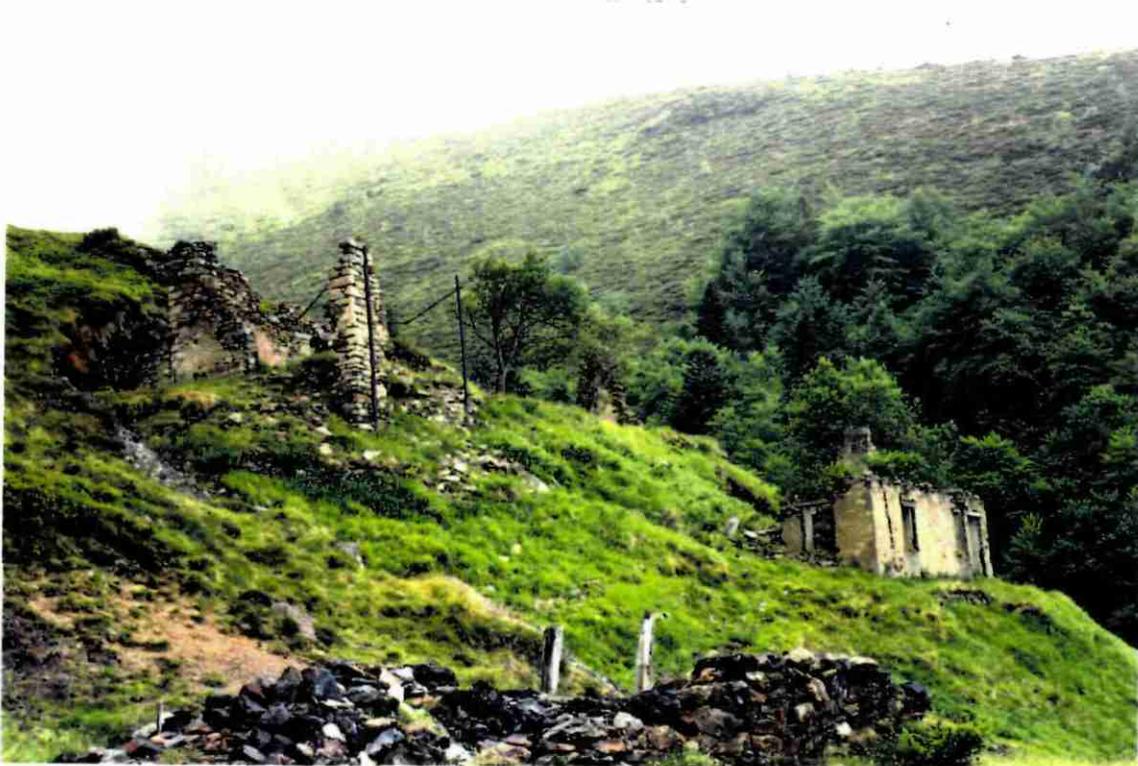
Photo 4 - Mine de Pierrefitte : Quartier d'Estaing.

Ruines des deux seules constructions existant sur le site (en plus de la plate-forme du téléphérique).

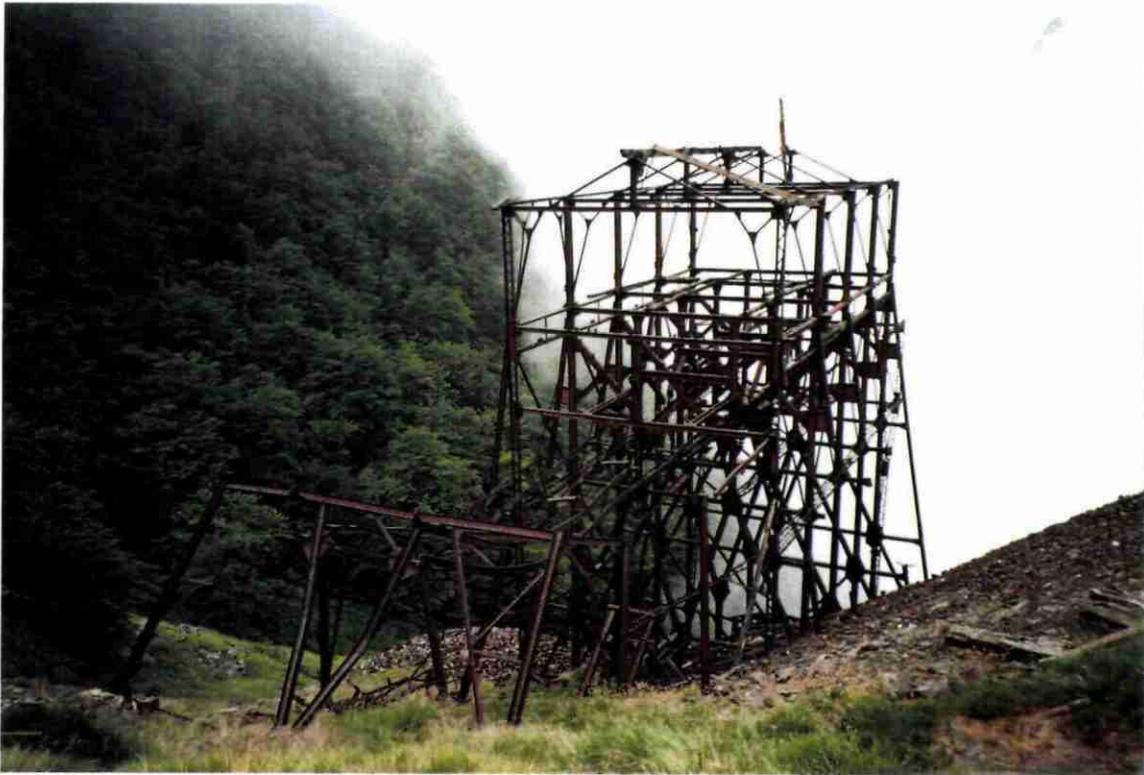
Photo 5 - Mine de Pierrefitte : Station du téléphérique d'Estaing
Le ferrailage, d'une dizaine de mètres de haut, est toujours en place mais les rails et la passerelle d'accès ont été enlevés.

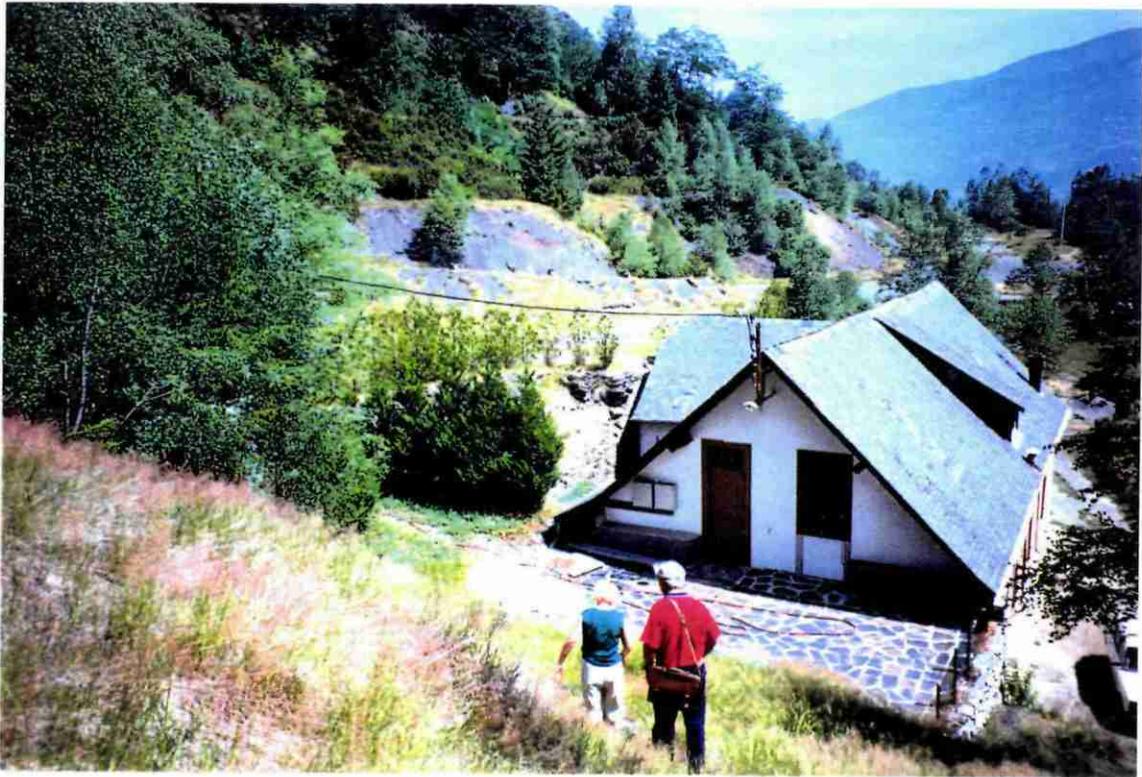
*Photo 7 - Mine de Pierrefitte : Terril du Bocard (La Galène)
Le terril du Bocard, datant du début du siècle, est stabilisé et partiellement revégétalisé. Au premier plan un bâtiment construit par Penarroya sur le terril en 1940 environ et réhabilité par M et Mme Jacquot.*

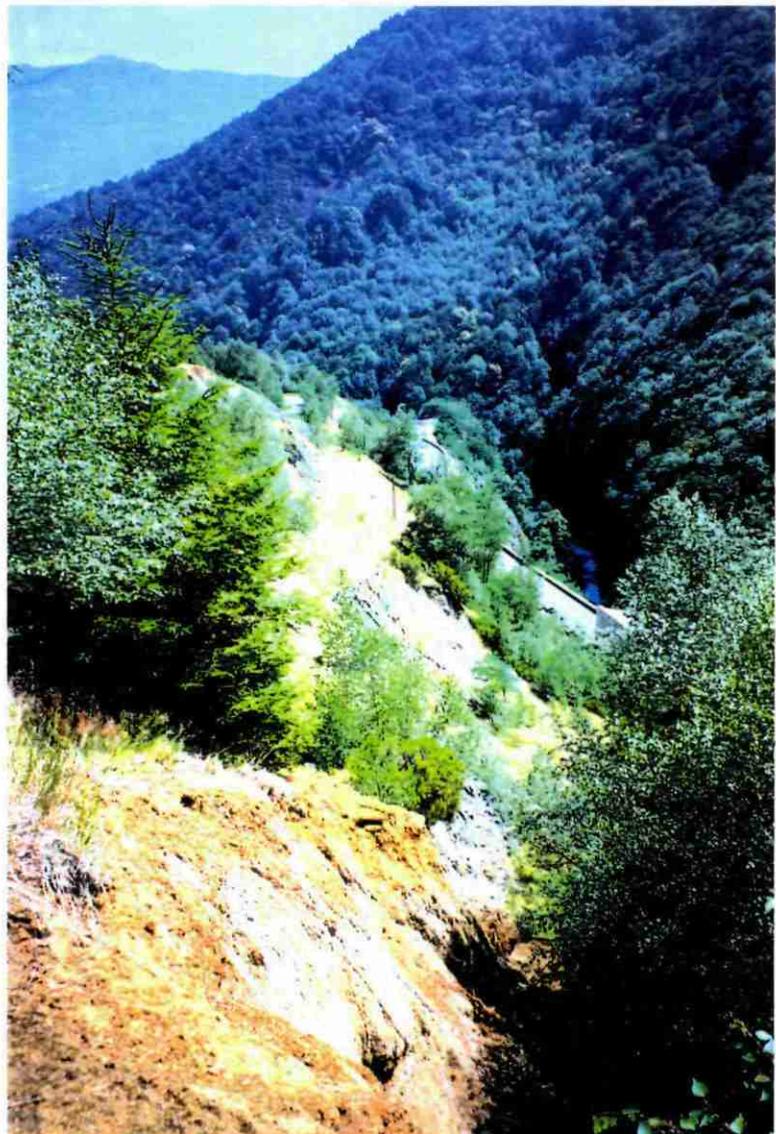
Par contre des glissements de terrain sont visibles au dessus de la route et menacent maintenant les constructions les plus basses (photo n° 8). Les désordres sont suffisamment importants pour que la DDE ait réalisé en 1981 un portique en béton pour protéger la route contre les éboulements. A cette occasion un contentieux s'est créé entre les propriétaires des bâtiments (M et Mme Jacquot) et l'Administration. D'après les propriétaires ce serait la construction du "paravalanches" qui serait à l'origine des glissements.

*Photo 8 - Mine de Pierrefitte :
Terril du Bocard
Glissement de terrain
entre les constructions
de La Galène
(à gauche de la photo)
et la route de Cauterets
(à droite de la photo).*

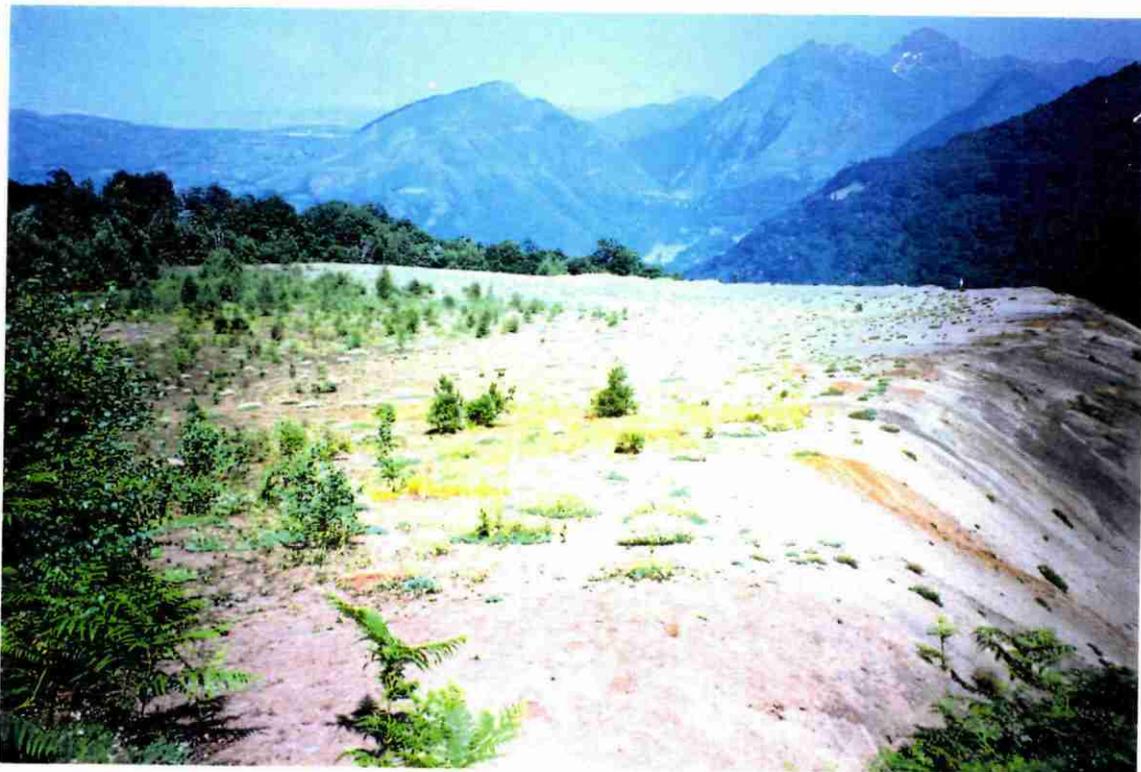
Photo 10 - Mine de Pierrefitte : Digue à stériles de Coutres
A droite la crête du talus soumise à l'érosion éolienne; à gauche la cuvette centrale en cours de revégétalisation naturelle (photo prise de l'extrémité sud vers le nord-est).

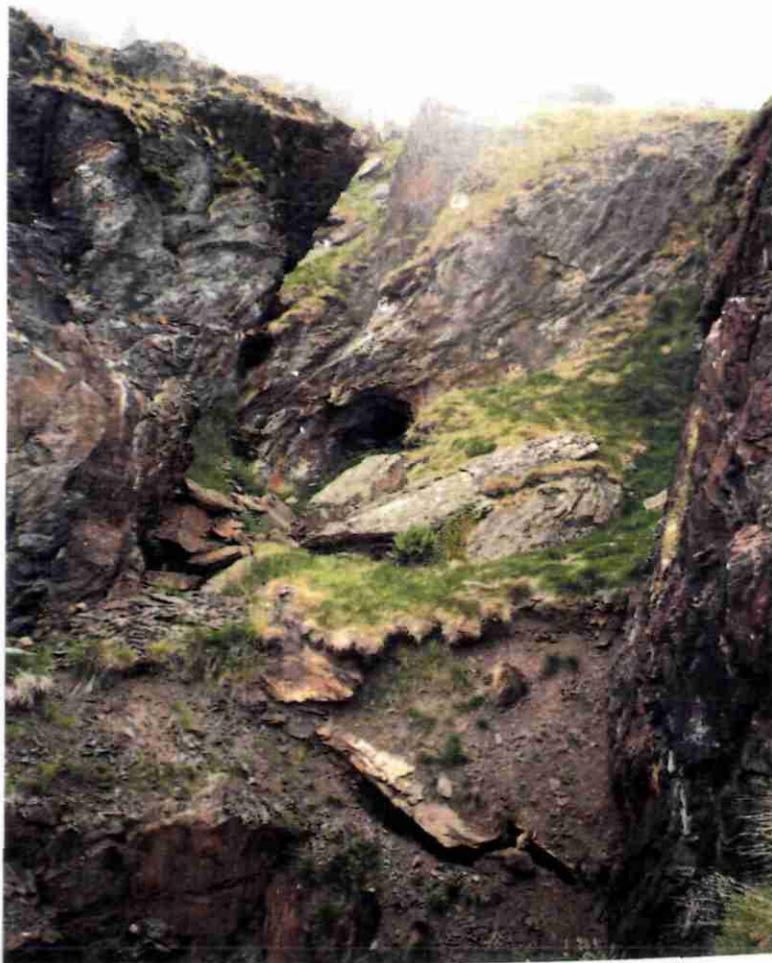
L'extrémité amont du gisement (niveau 0 du plan de J. Bellamy de février 1969) est parcourue de plusieurs tranchées, profondes de 5 à 8 m et larges d'une dizaine de m, ni clôturées ni signalées (photo n°11). Située en altitude, dans une zone abrupte naturellement dangereuse, cette zone semble a priori réservée à des montagnards expérimentés, d'autant plus que le G.R, qui autrefois passait par là, n'est plus pratiqué.

*Photo 11 - Mine de Pierrefitte :
Quartier d'Estaing
Vue de la tranchée principale
à l'amont du niveau 0
(sommets de l'exploitation);
cette cavité a une dizaine
de mètres de large
et 7 à 8 m de haut.
La falaise à gauche
de la photo est en surplomb.*

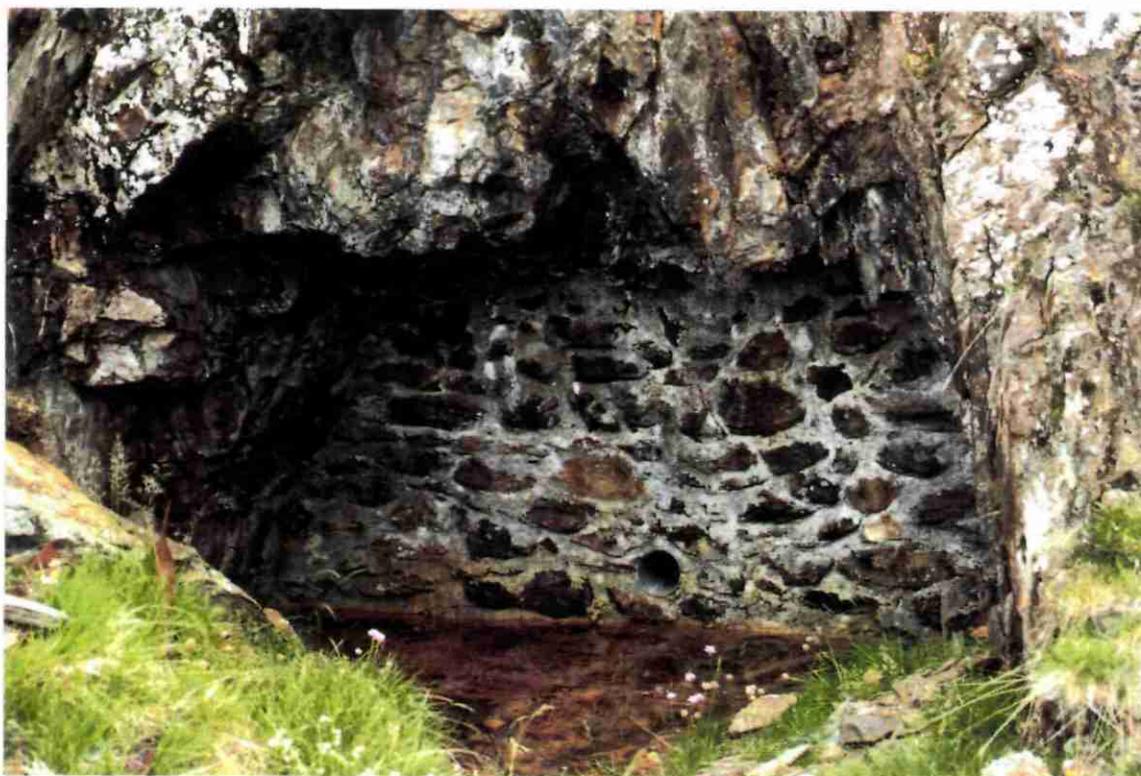
Six entrées de galeries existaient à l'origine (niveau 0 à 5). Les 3 galeries du bas ont été obturées par des murs de pierres et de ciment, percés à leur base par des tuyaux de PVC diam. 250 mm pour l'exhaure (photo n°12). Ces murs sont en excellent état et les galeries actuellement non pénétrables.

*Photo 12 - Mine de Pierrefitte : Quartier d'Estaing
L'obturation des 3 galeries inférieures a été réalisée par des murs de pierre apparentes
percés de tubes PVC pour l'exhaure. Les murs sont en excellent état et les galeries
actuellement impénétrables.*

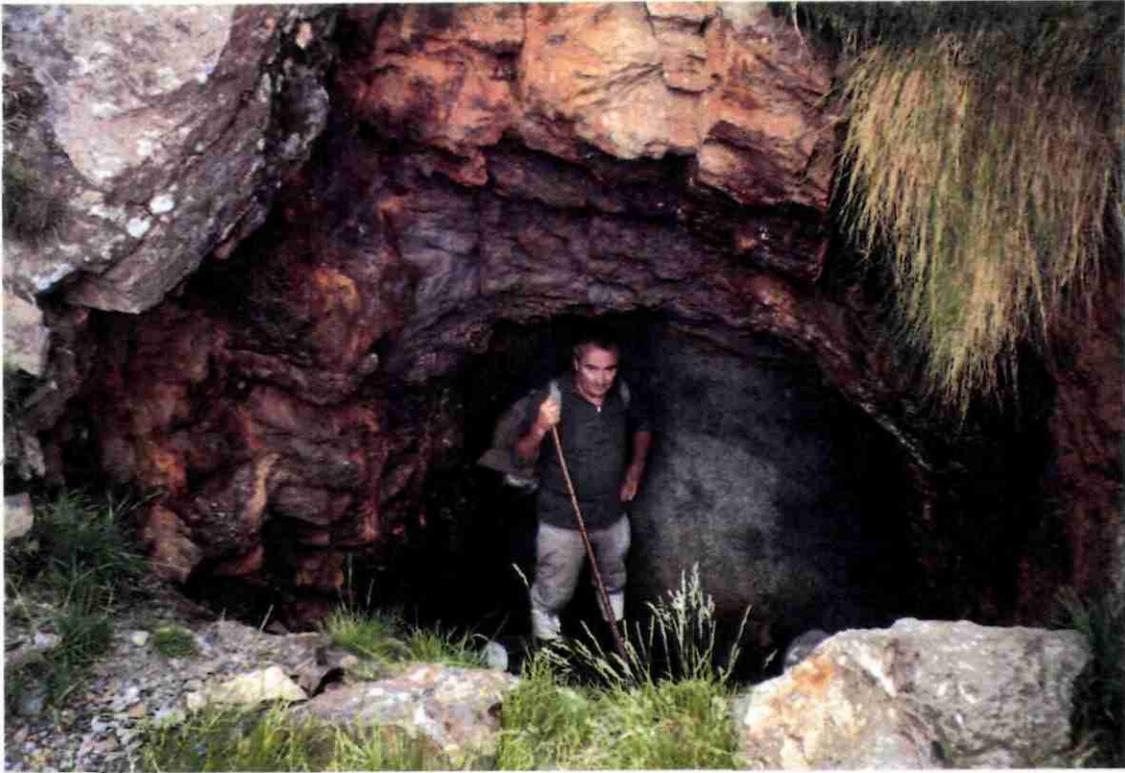
- Galerie 1616, la plus élevée, obturée par un mur en pierres apparentes en parfait état, avec à la base un tube d'exhaure en PVC diam 250 mm. sans eau;
- Galerie 1586, entrée légèrement en contrebas/sol fermée entièrement par un mur en bon état recouvert de mortier; avec tube PVC sans eau (photo n°13).
- Galerie 1550, entrée légèrement en contrebas/sol, totalement fermée par un mur cimenté en parfait état, avec un tube PVC et un peu d'eau. Cette galerie est facilement repérable car située au dessus d'une construction en béton dynamitée (abri des compresseurs?) et à une vingtaine de mètres de la grotte de Garaoulère (5 à 6 m de haut sur 3 à 4 m de large et une dizaine de mètres de long).
- Galerie 1470, obturée entièrement par un mur de pierres apparentes avec tube PVC sans eau (photo n°14).

*Photo 13 - Mine de Pierrefitte : Quartier de Garaoulère
Entrée de la galerie 1586, creusée dans le rocher compact, et obstruée par un mur recouvert
de mortier de ciment. L'entrée est légèrement en contrebas sol.*

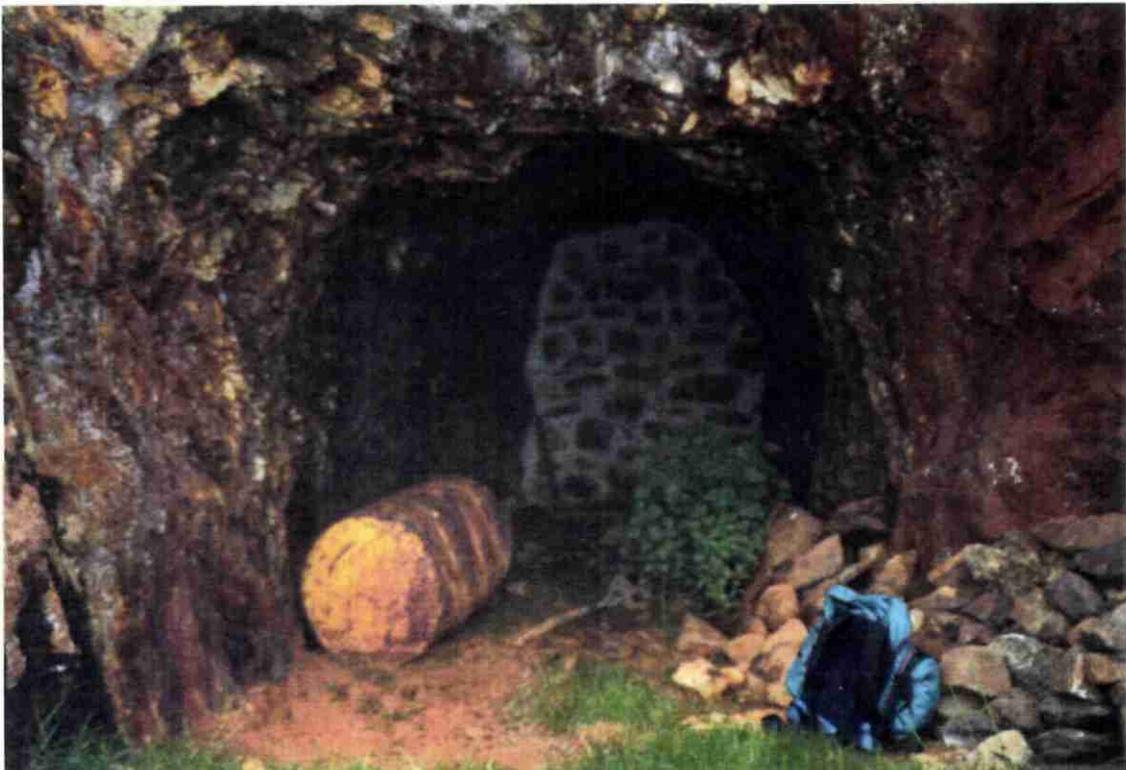
*Photo 14 - Mine de Pierrefitte : Quartier de Garaoulère
Entrée de la galerie 1470 obturée par un mur en pierres apparentes, à 5 m à l'intérieur. Le
mur est percé d'un tube PVC 250 mm mais il n'y avait pas d'exhaire en juillet 1994.*

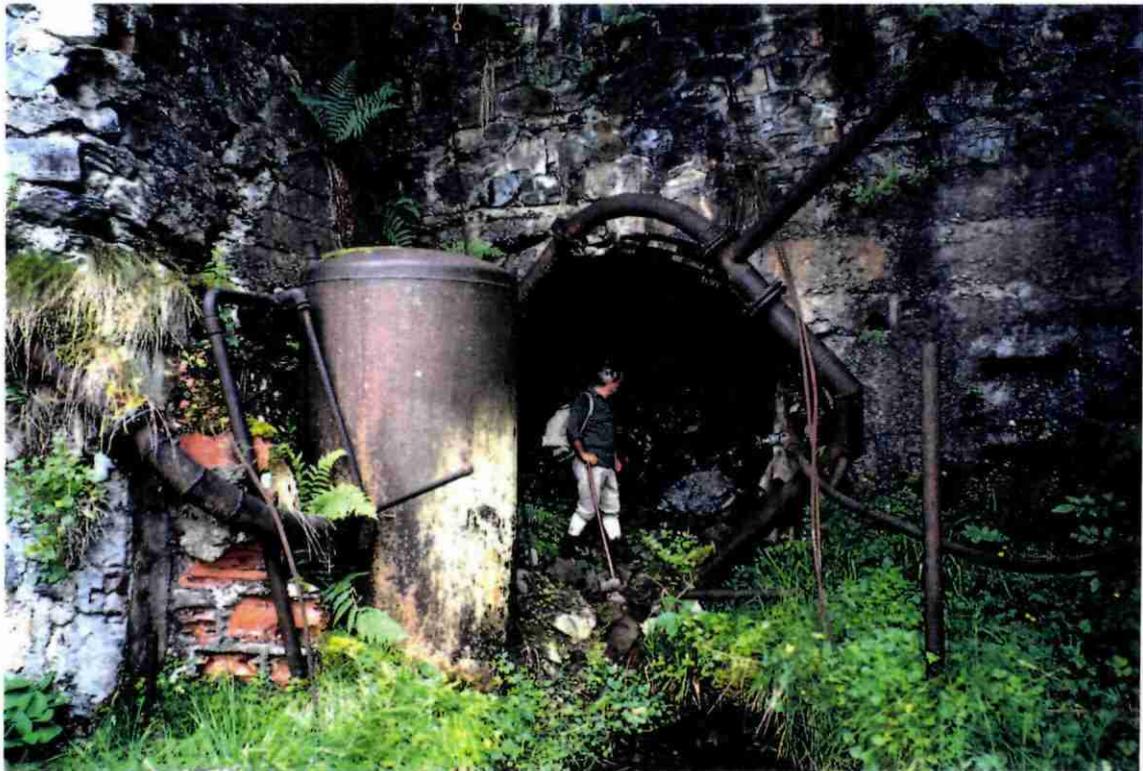
Photo 15 - Mine de Pierrefitte : Travers-banc du niveau 1156

L'entrée du travers-banc qui desservait la Vieille Mine avec des locomotives (alt. 1156) est totalement obturée par des rails soutenant des blocs de roche à l'arrière (photo n°15).

L'entrée du travers-banc dans lequel circulait la locomotive est obturée par un treillis de rails soutenant à l'arrière des blocs de roche. Cette entrée est actuellement impénétrable. On note au premier plan des vestiges du système d'aération.

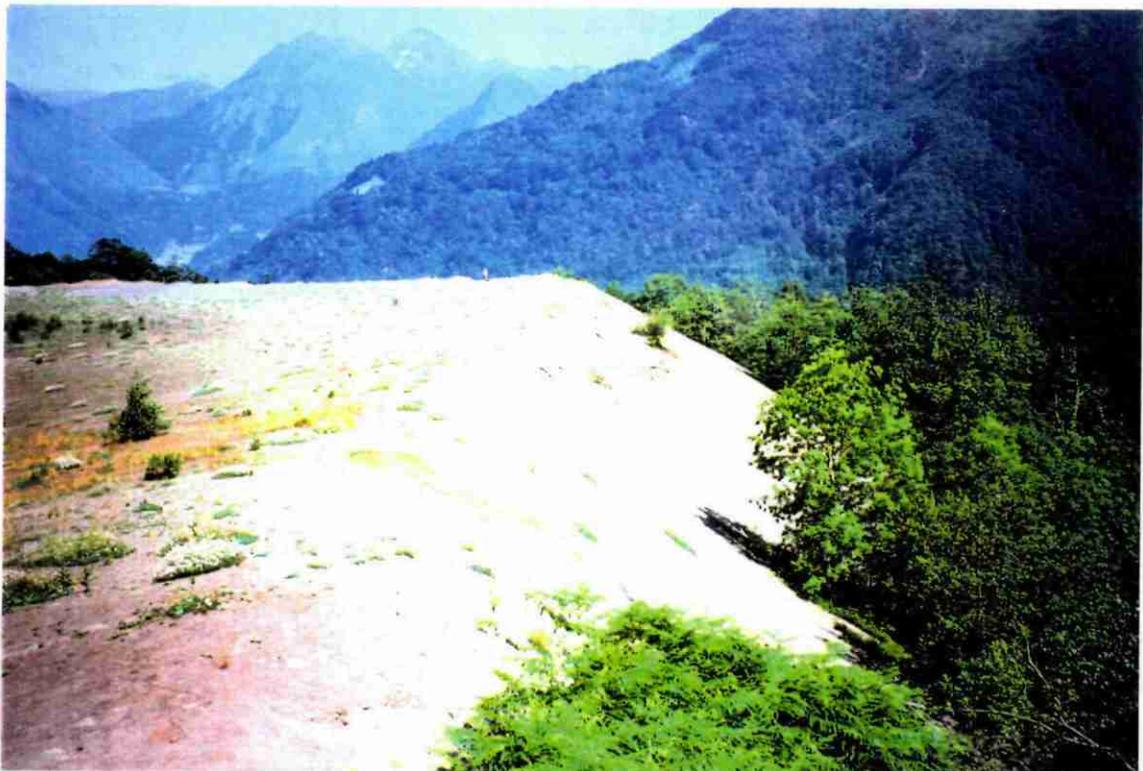
Photo 16- Mine de Pierrefitte : Digue à stériles de Coutres

Ce terril, récent et de grand volume, réaménagé en 1982, ne présente pas d'indices d'instabilité. Depuis le recalibrage du ruisseau amont, il ne semble plus y avoir d'érosion hydraulique du talus, la cuvette centrale ne recevant plus les eaux de ruissellement de l'amont et ne débordant plus. Par contre les matériaux pulvérulents de la crête et du talus sont soumis à l'érosion éolienne et c'est probablement une des raisons, avec l'agressivité chimique des stériles, de la lenteur de revégétalisation naturelle des bordures (photo n° 16).

Vue du talus aval et de la crête formés d'un matériau pulvérulent de granulométrie fine, soumis à l'érosion éolienne et sans végétation. Au contraire la cuvette à gauche est en partie stabilisée et revégétalisée (photo prise du sud vers le N.E.).

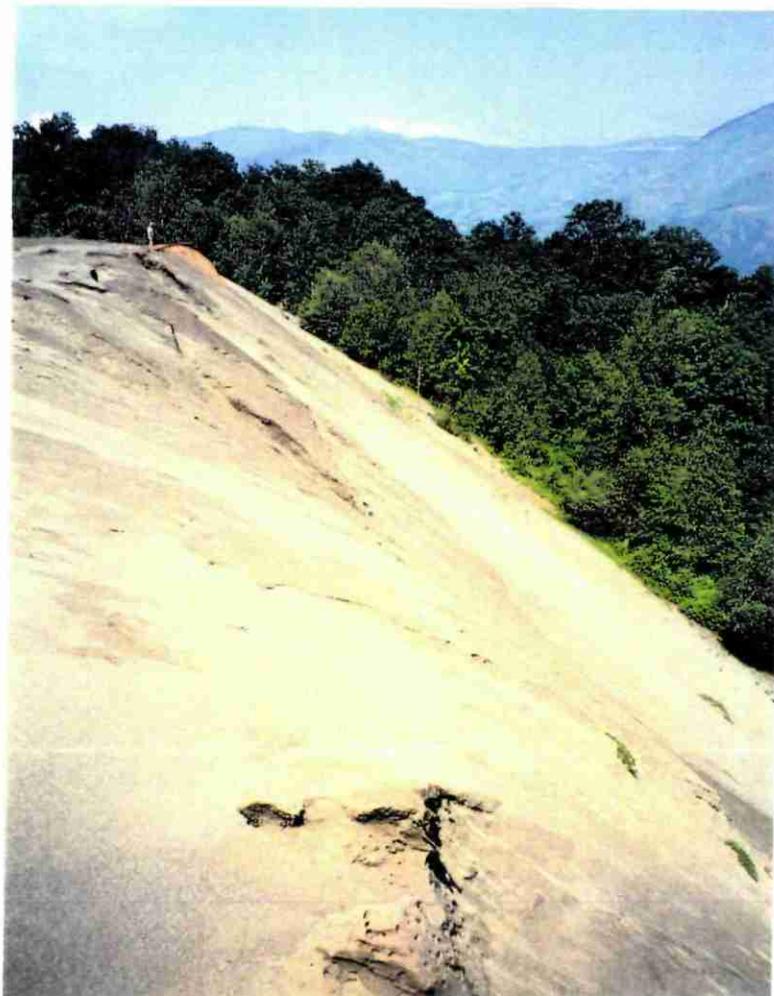
*Photo 17 - Mine de Pierrefitte :
Digue à stériles
Détail du talus et de la crête
fortement érodés et remaniés
par le vent en l'absence
de végétation*

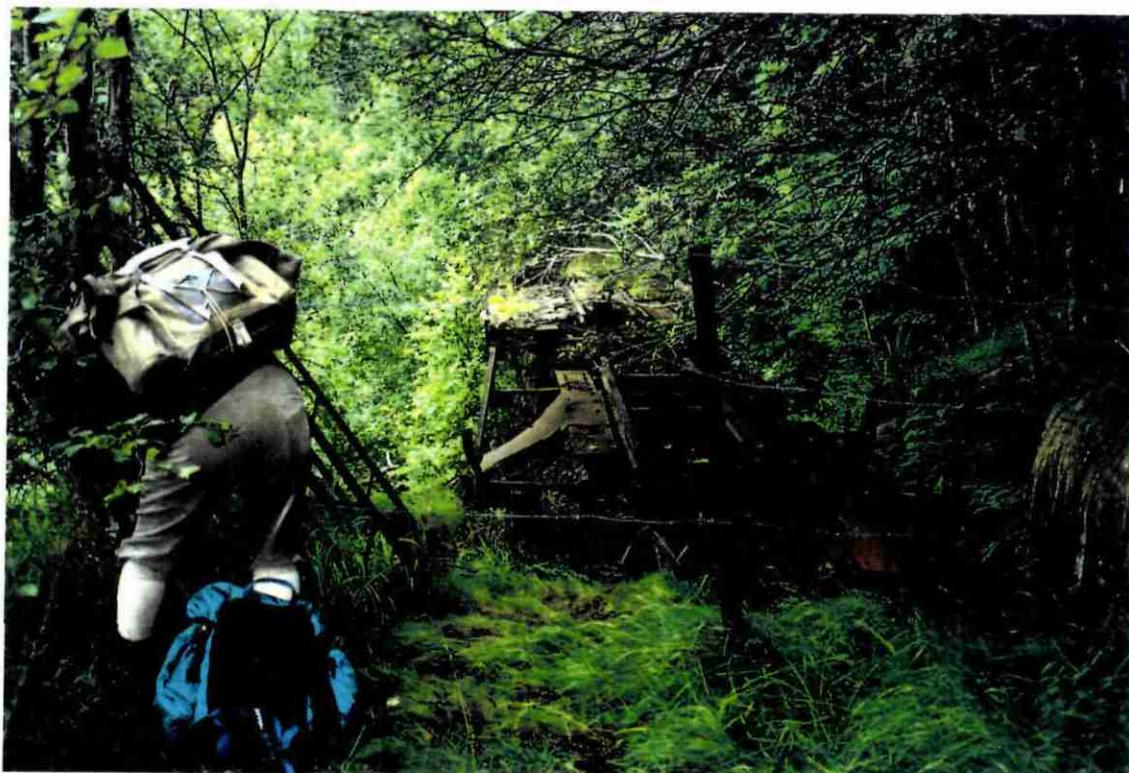
Pour les mêmes raisons les abris bétonnés, les plates-formes de téléphériques, les plans inclinés, ainsi que les passerelles métalliques ont été détruites au chalumeau (photo n°18).

*Photo 18 - Mine de Pierrefitte : Passerelle du niveau 1156
La passerelle métallique qui permettait la liaison par rail entre la Vieille Mine et la laverie a
été découpée au chalumeau pour éviter les accidents. Une clôture de barbelés empêche en
outre de s'en approcher. A partir de là, la végétation devient impénétrable.*

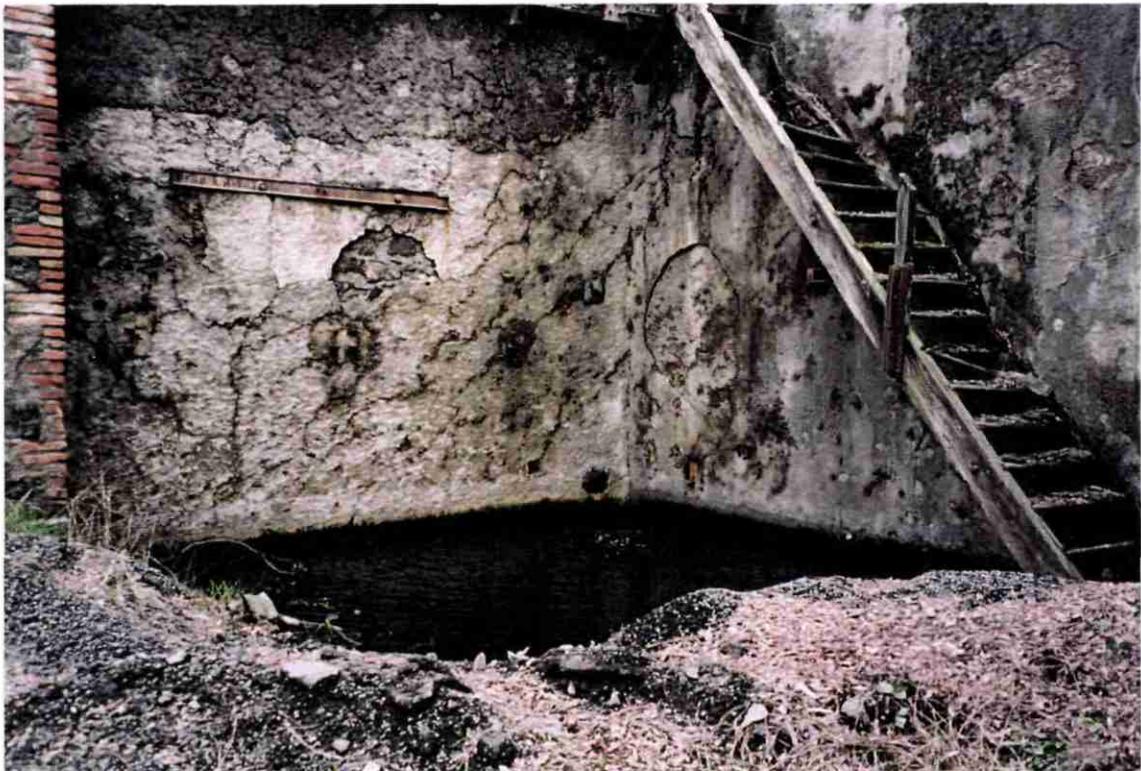
*Le " puits neuf " dont la dalle est recouverte d'eau: On aperçoit dans le coin à l'arrière le bouillonnement
provoqué par la sortie d'eau souterraine sous pression (exhaure).*

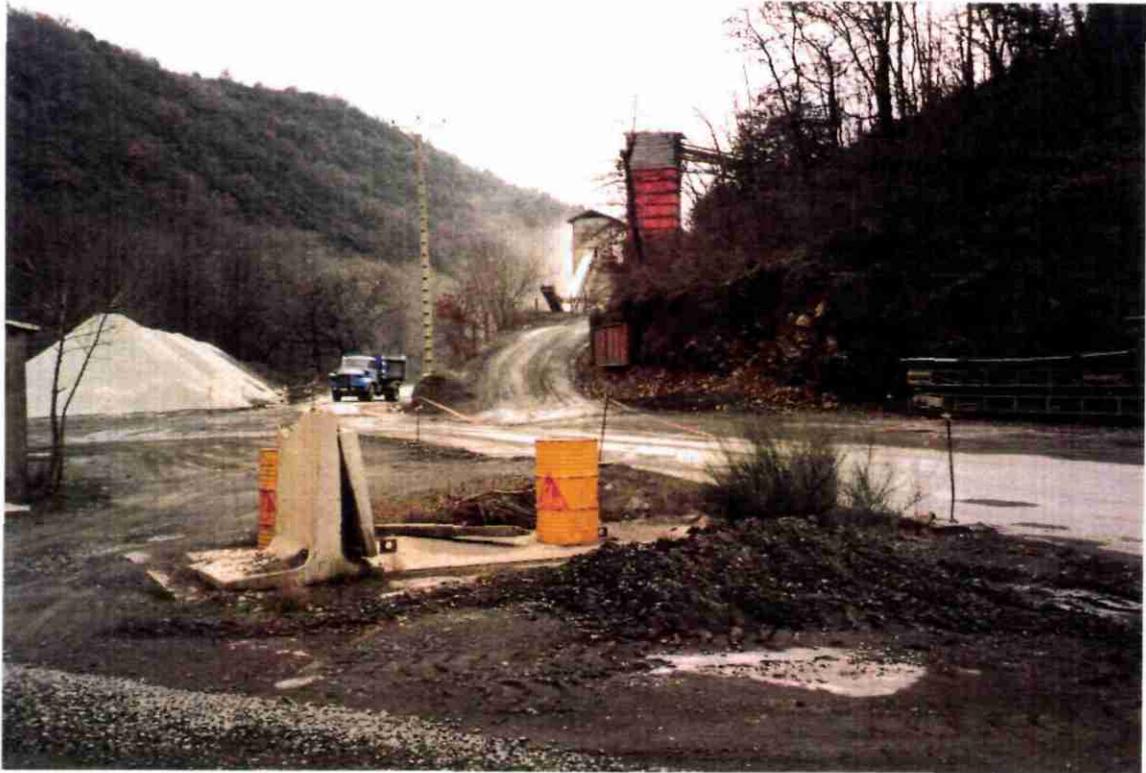
*Le puits de la Prairie, remblayé et recouvert par une plaque métallique (+ 2 fûts).
A l'arrière plan l'entrée de la carrière Carceller.*

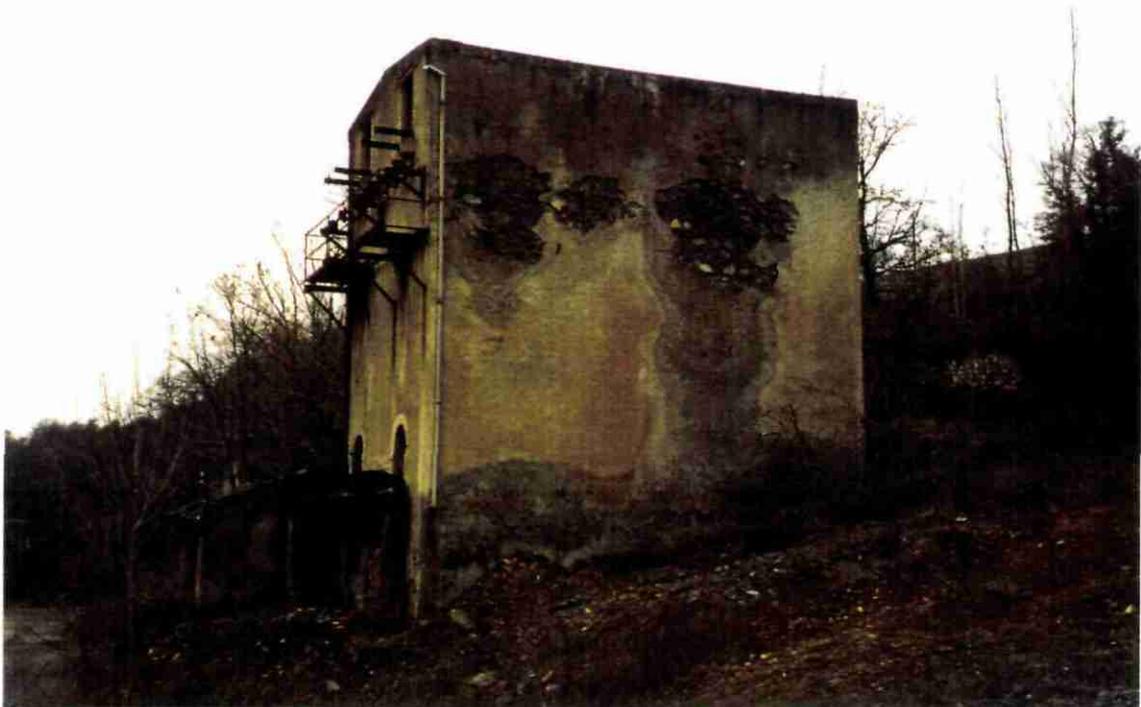
Vue du principal bâtiment encore en état de l'ancienne mine ("la tour"): L'intérieur de la bâtisse et le toit sont en ruines (on note les ferrures caractéristiques sur la façade).

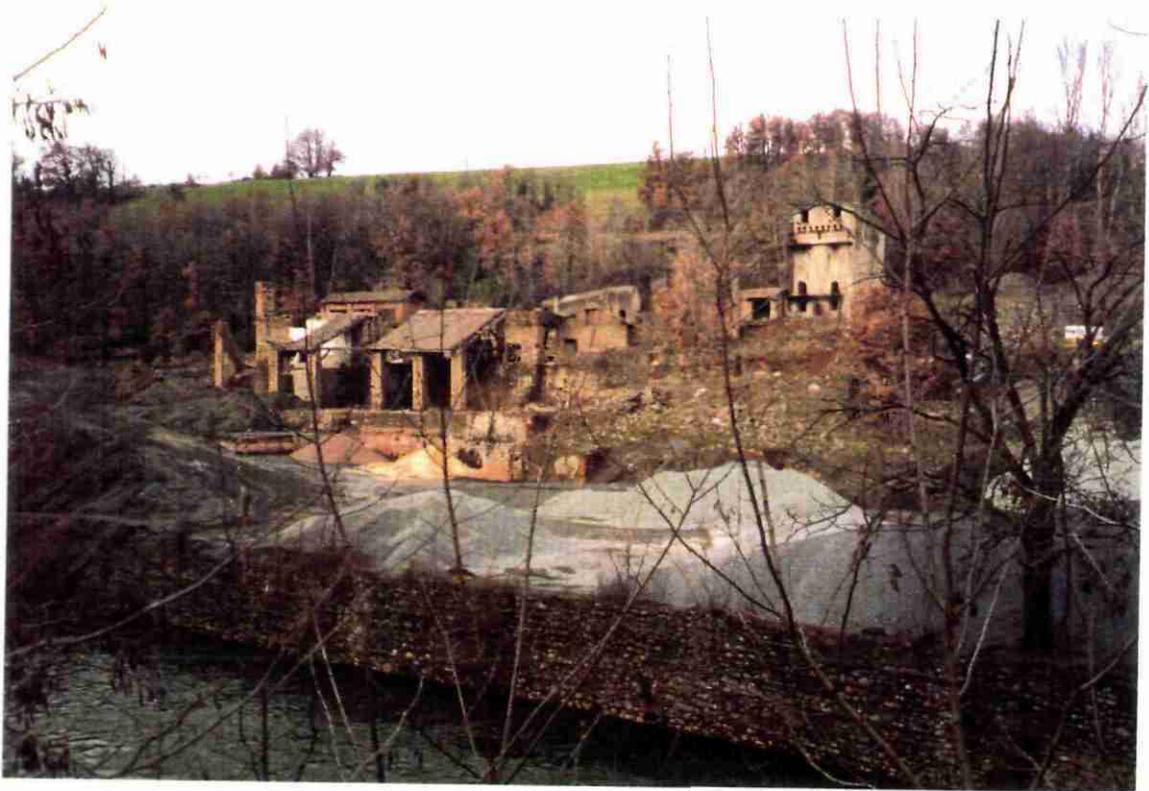
*Vue depuis la rive gauche du Dadou d'une partie des anciens bâtiments de la mine:
- au premier plan le Dadou,
- au deuxième les dépôts (concassés) de Malet,
- au troisième les bâtiments plus ou moins en ruine.*

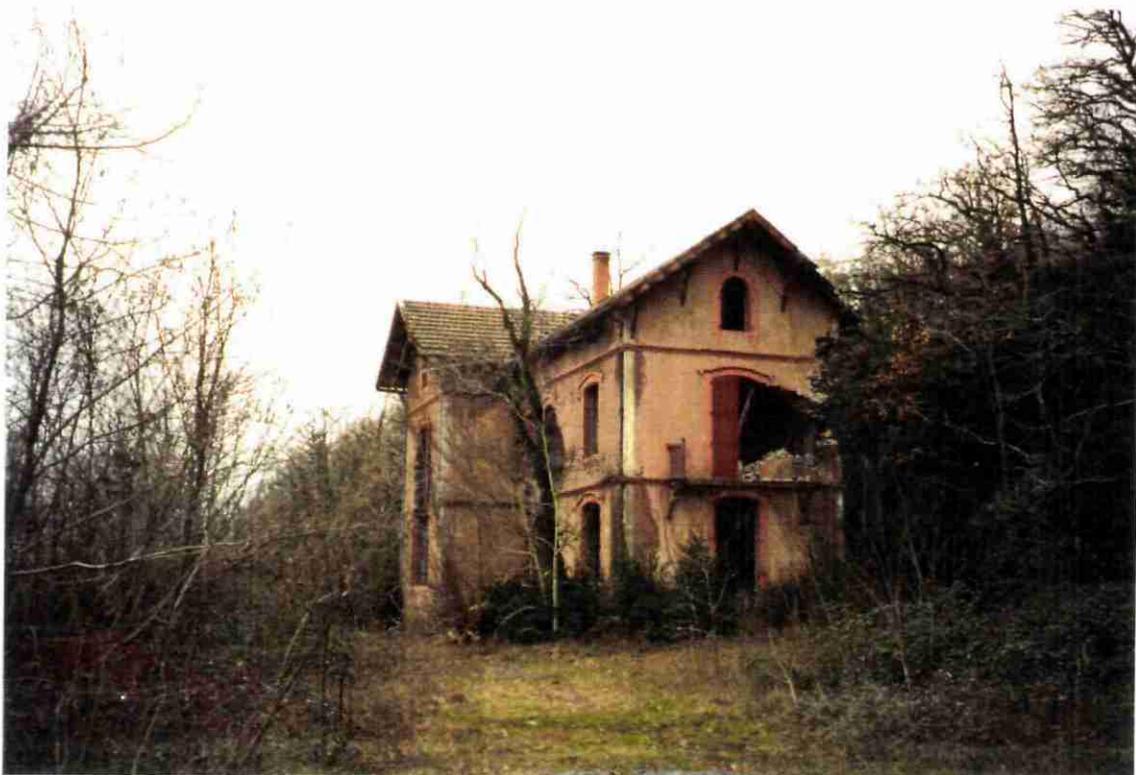
Une des deux villas en ruines

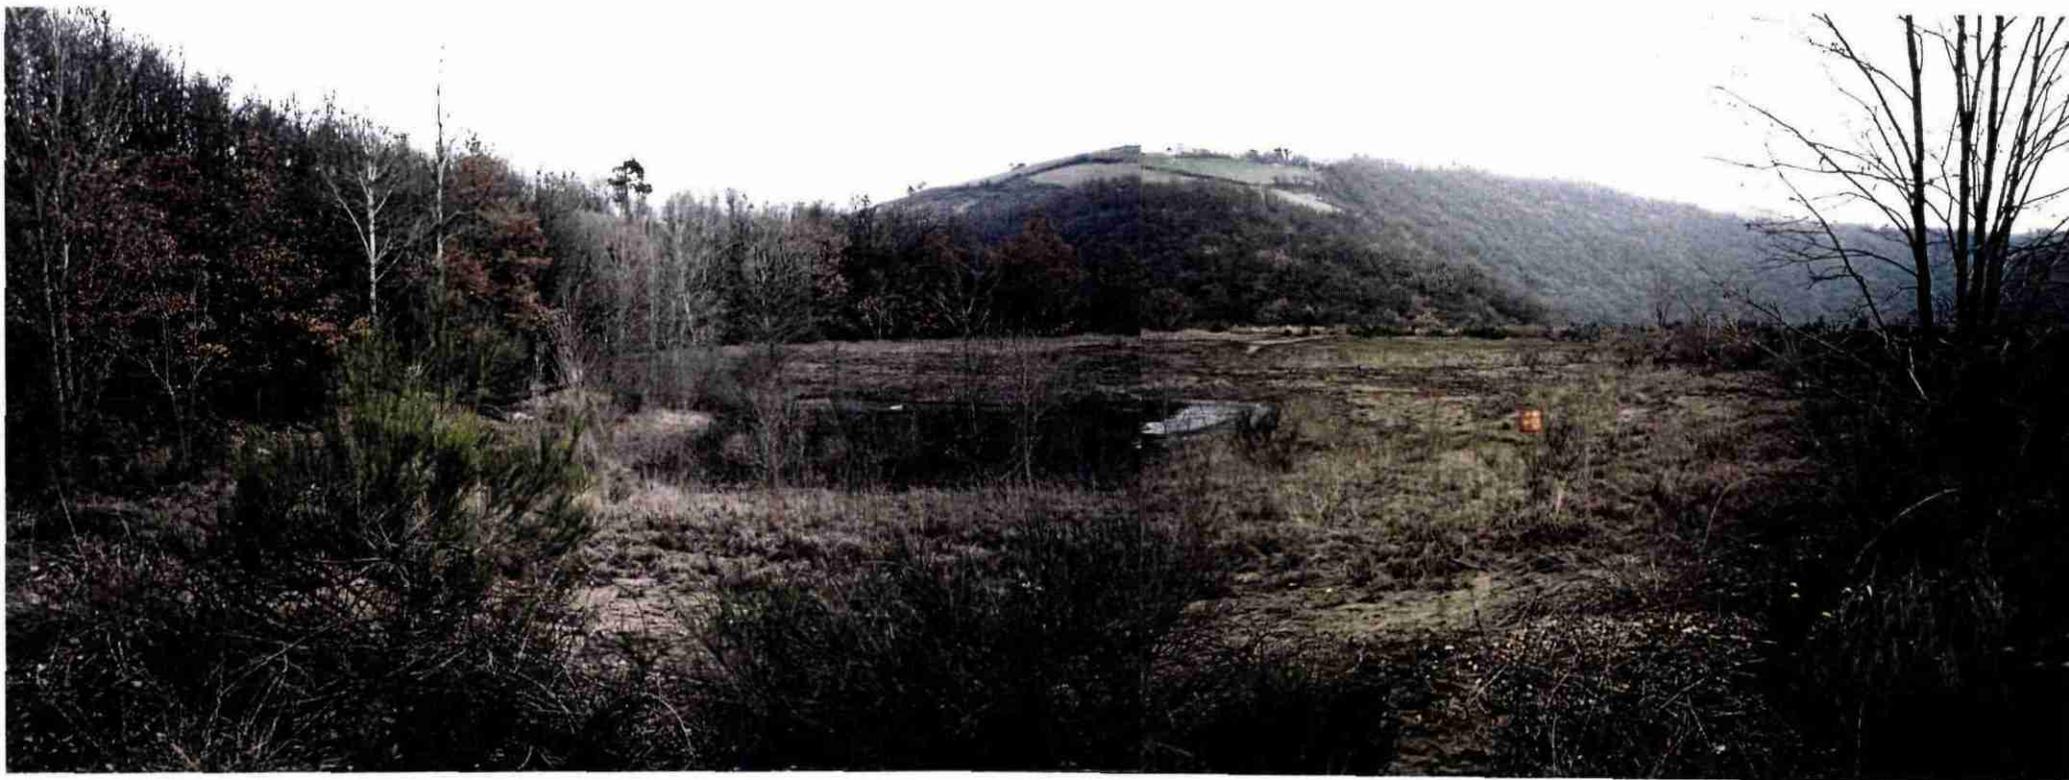
MINE DE PEYREBRUNE (81): VUE D'ENSEMBLE DU TERRIL n° 1:

Au centre la mare occupant le fond de la cuvette,

Entre les deux la zone de stériles sans végétation.

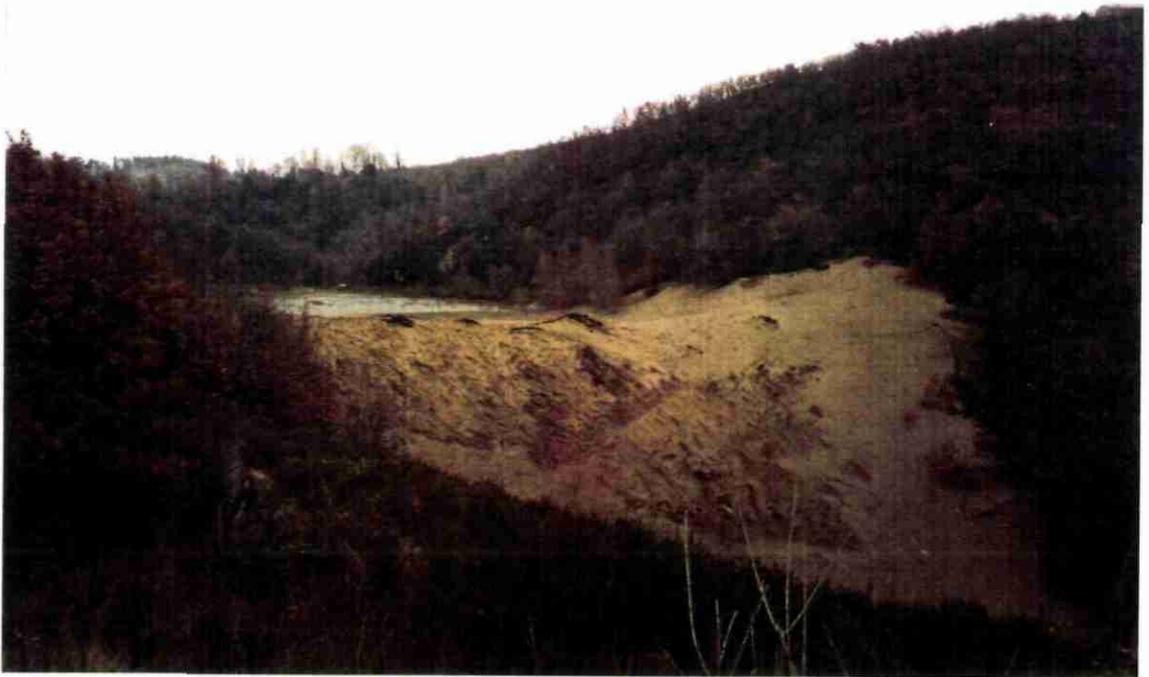
Vue de la paroi sud du terril n° 2 (le plus récent): on note les dépôts de sable sur les bordures et les traces d'érosion éolienne au centre.

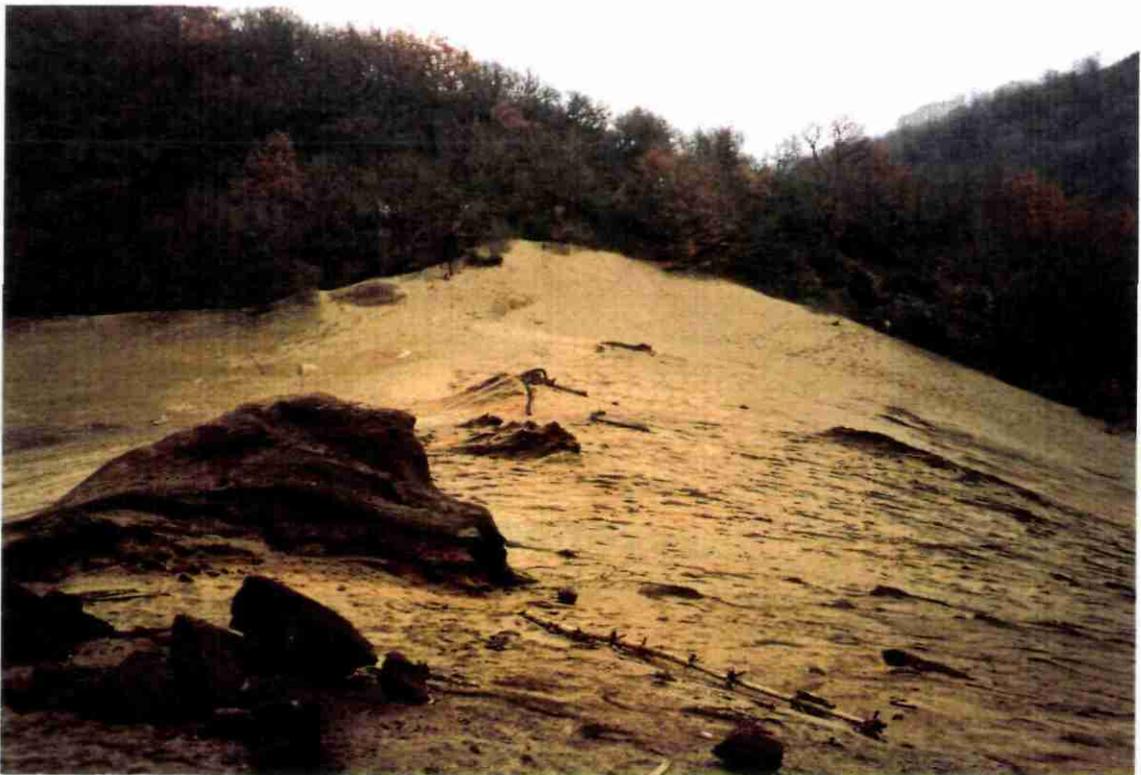
Détails du sommet de la paroi sud du terril n° 2: On distingue les strates indurées brunes (boues?) au milieu des sables meubles.

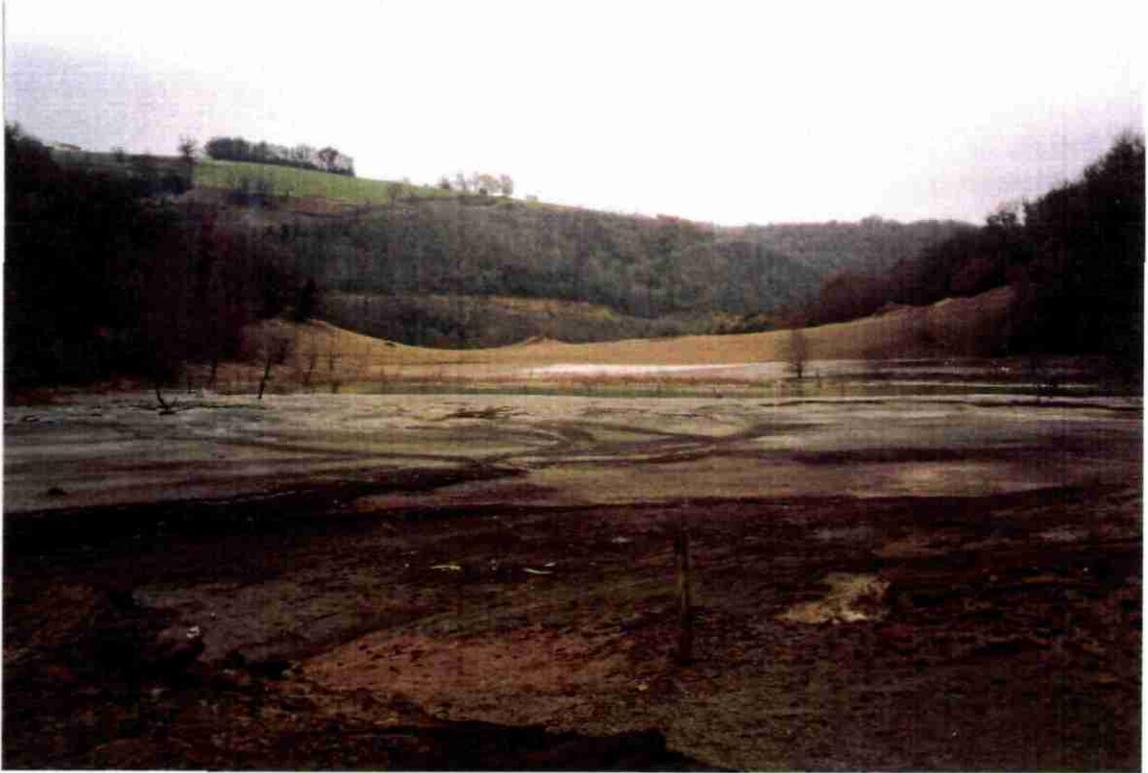
Vue d'ensemble de la surface du terril n° 2: Cette photo prise depuis l'extrémité sud, montre
- au premier plan la zone érodée par le vent,
- au deuxième plan la zone d'épandage des eaux de pluie et la mare formée au fond de la cuvette,
au troisième plan les sables éoliens de la paroi nord.

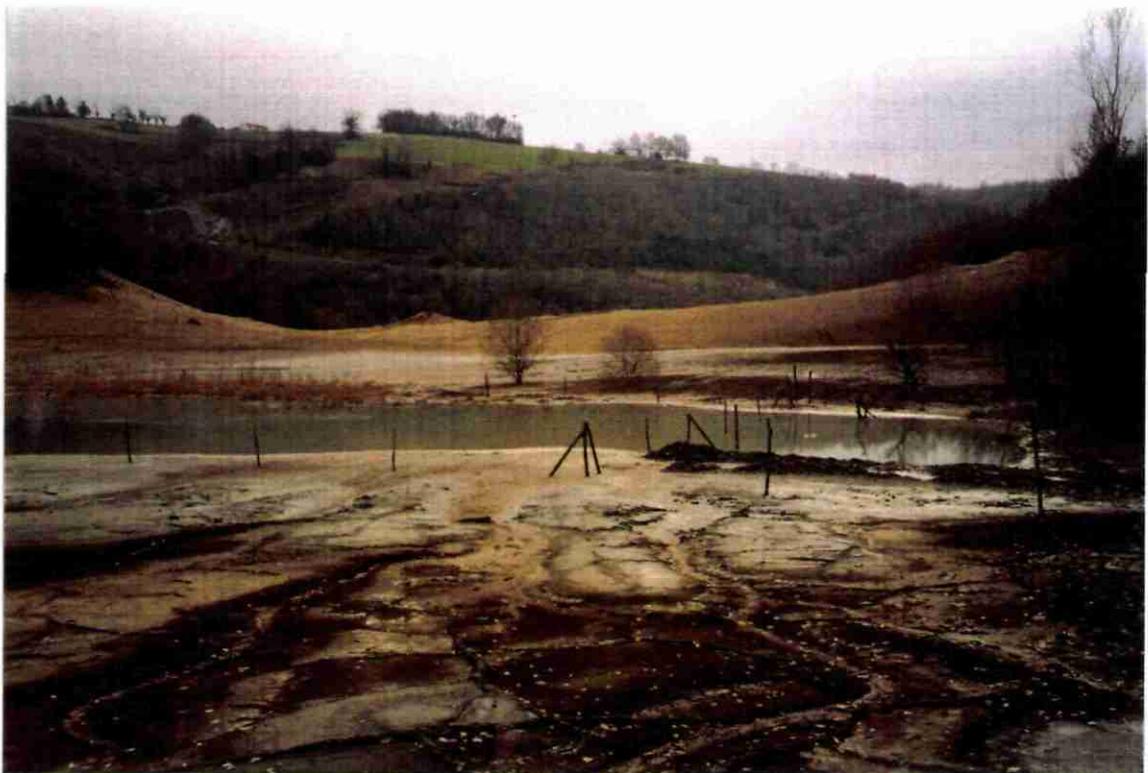
Détails de la photo précédente avec le plan d'eau et les vestiges de la clôture de barbelés mise en place au moment de l'exploitation pour éviter de s'enliser ("sables mouvants")
