**inventaire des concessions minières
valides et inactives de Midi-Pyrénées
(substances métalliques, uranium et sel)**

Décembre 1994
R 38 198

Étude réalisée dans le cadre des
actions de Service public du BRGM

94 - G - 317

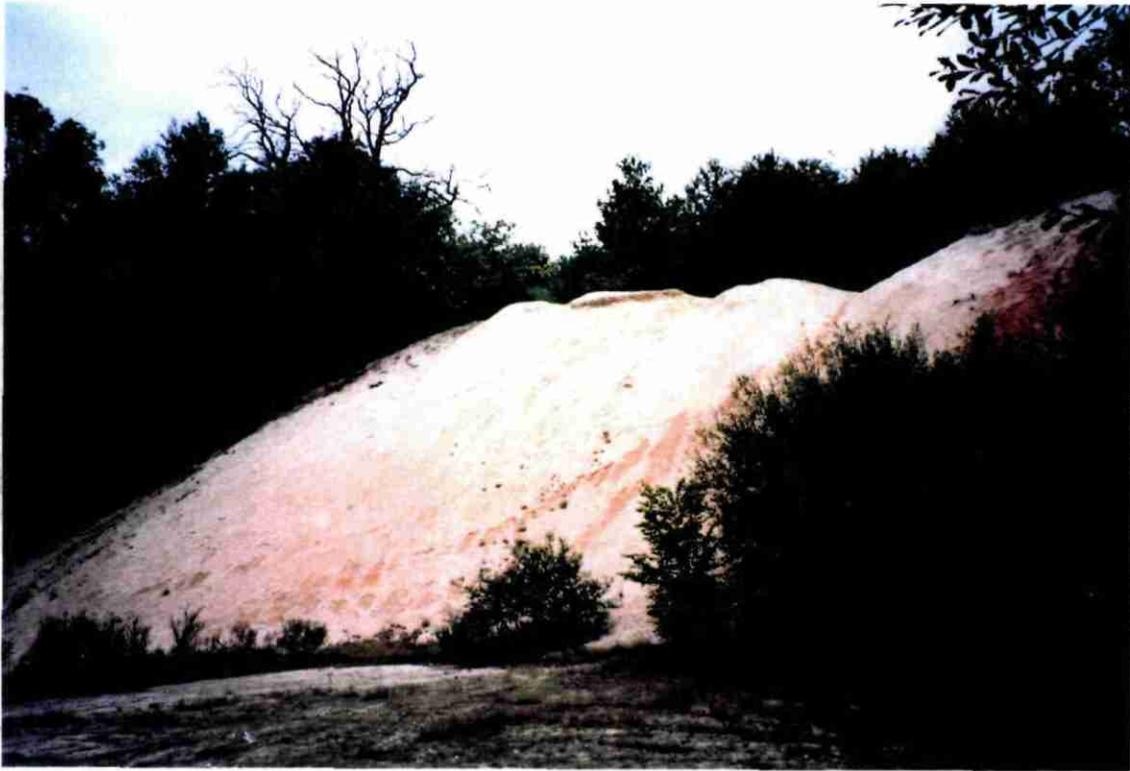
*Photo n°1 - Concession de Montredon - terril de stériles de la Coste (A):
Vue du talus du terril haut de 10 à 12 m; la couleur claire caractéristique est due à la présence de graviers de quartz blanc. On aperçoit au premier plan la zone aplanie pour le chargement des camions.*

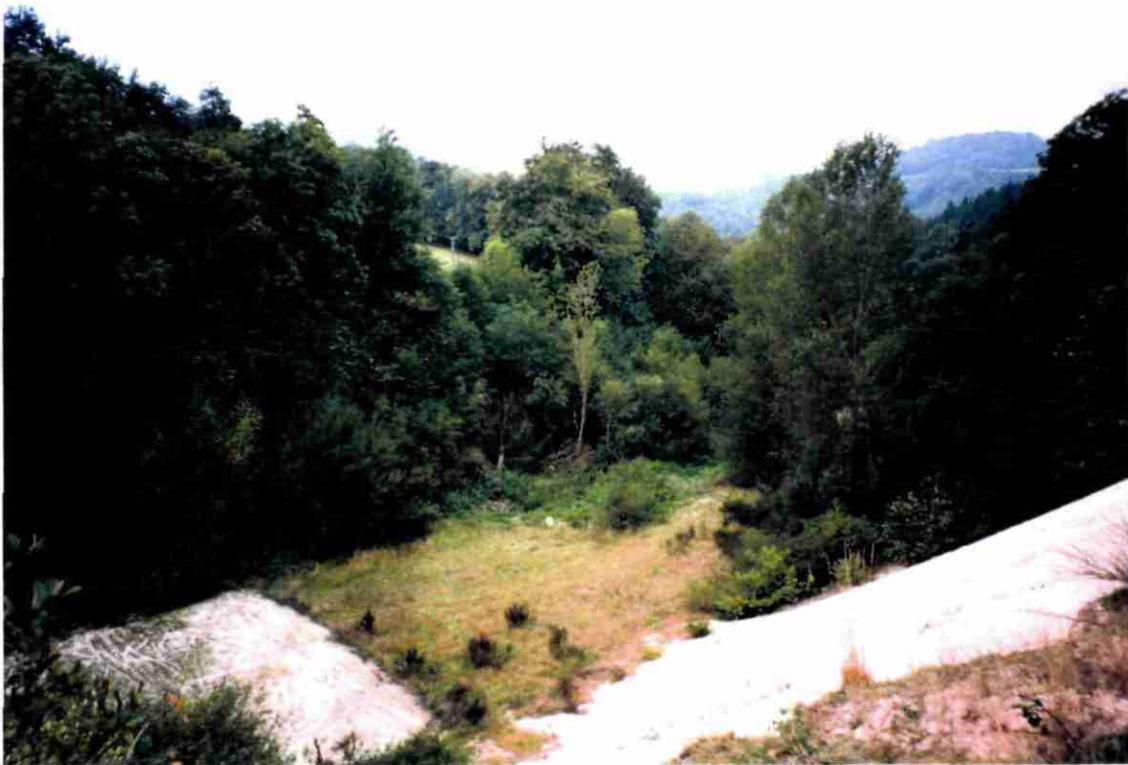
*Photo n° 2 - Concession de Montredon - Terril de stériles de la Coste (A):
Vue générale du site depuis le sommet du terril. On aperçoit sur la droite le talus du terril et en bas à gauche la zone aménagée pour le chargement des camions. La source qui sourd d'une ancienne galerie est située au centre de la photo, à la limite inférieure du bois. Le ruisseau est busé pour permettre l'accès aux camions.*

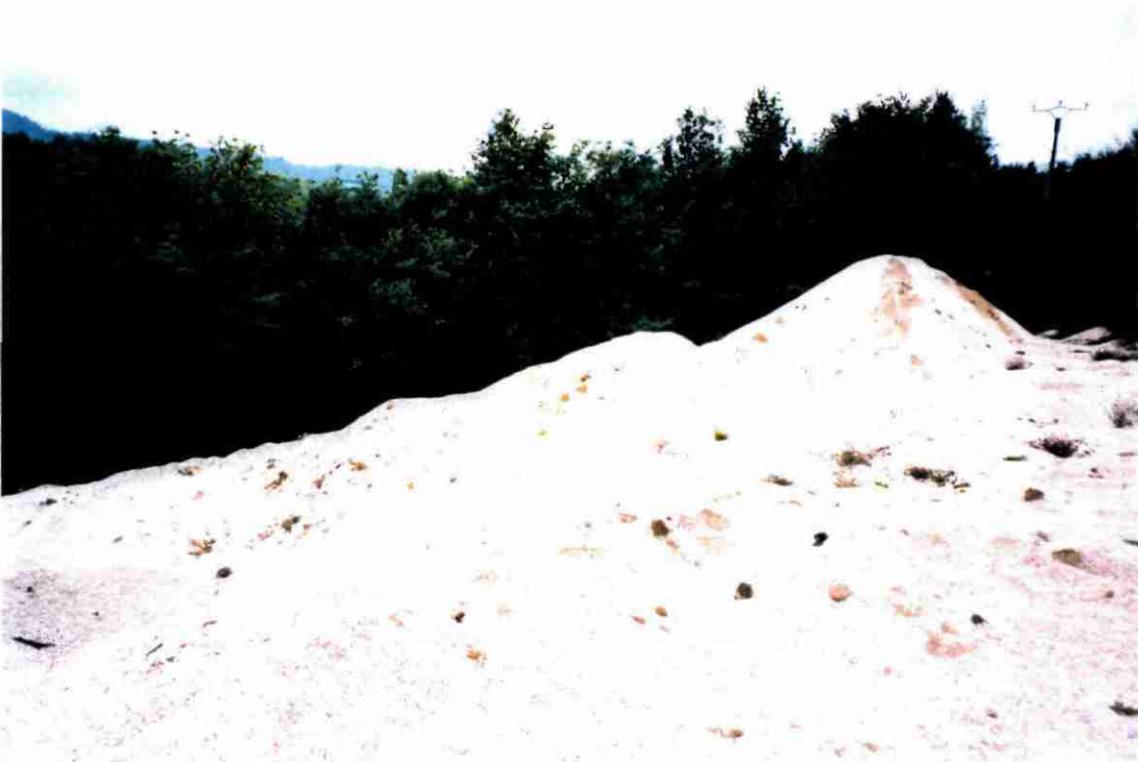
*Photo n° 3 - Concession de Montredon - terril de stériles B (près des bureaux):
Vue du sommet du terril dont la surface est remaniée par les engins de chargement. En effet
les graviers de quartz qui le composent sont utilisés comme matériau de travaux publics. On
aperçoit à l'arrière plan les grands arbres qui le cachent.*

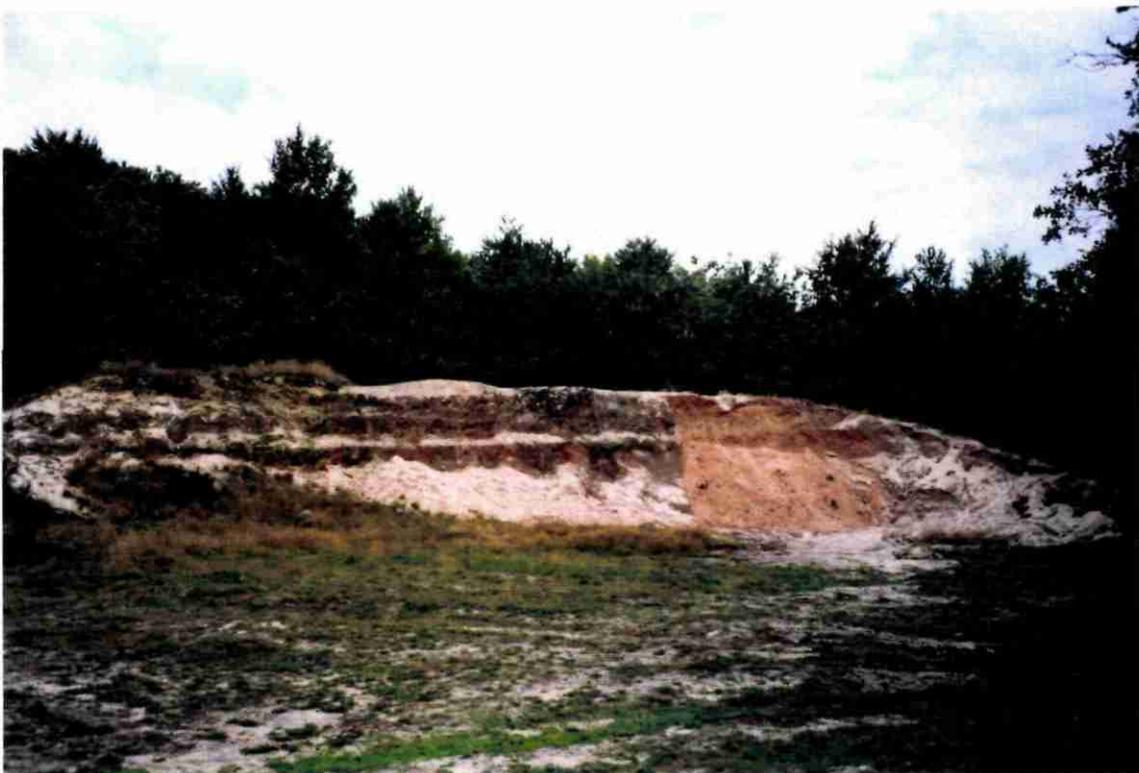
*Photo n° 4 - Concession de Montredon - Terril de stériles de laverie (C):
Ce petit terril est formé d'éléments fins (sables et silts) de couleur blanche à ocre. Il est
exploité comme matériau et sa surface a diminué (premier plan). Il est caché par les arbres et
les haies qui l'entourent.*

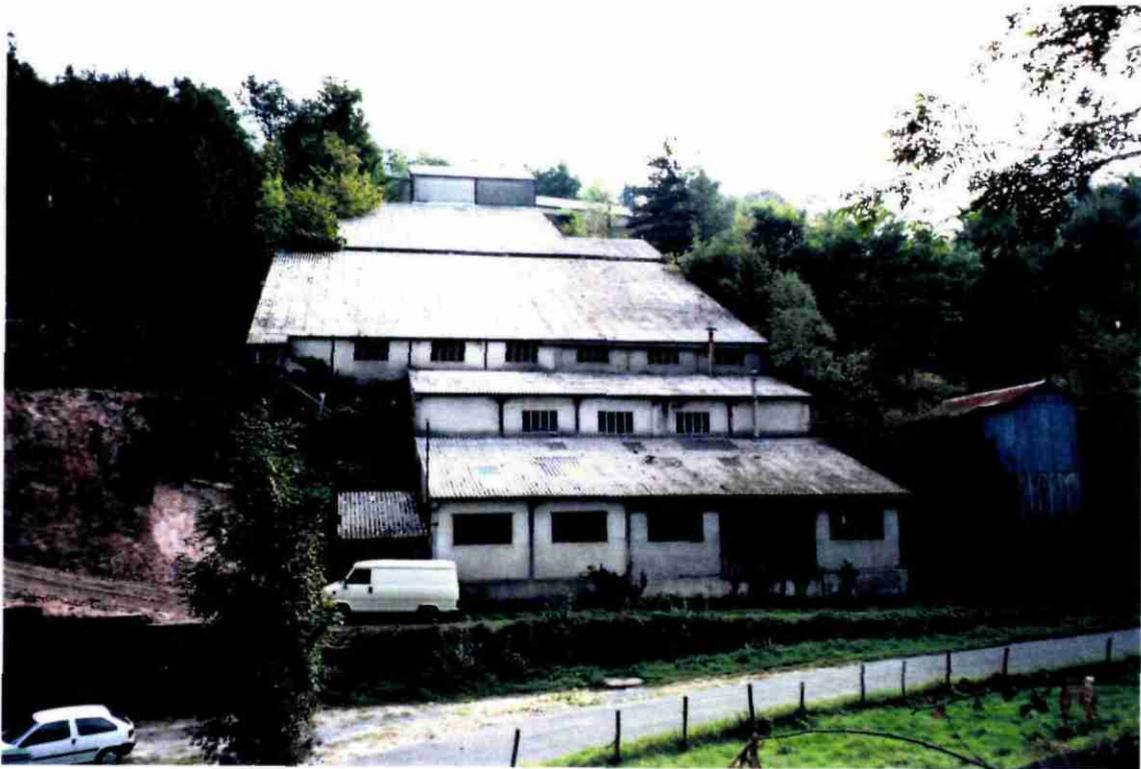
*Photo n° 5 - Concession de Montredon - Vue d'ensemble de la laverie:
Ce grand bâtiment, construit en gradins sur le flanc de la colline, est partiellement utilisé
comme magasin de stockage (partie basse au dessus de la route).*

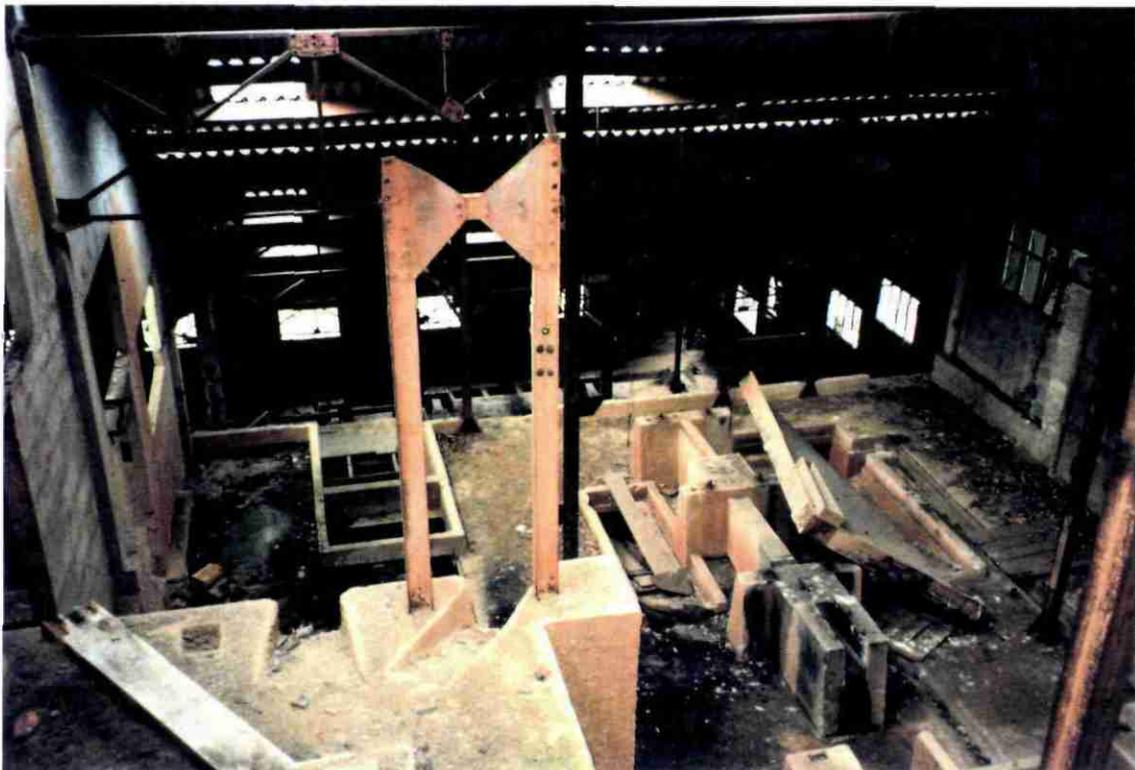
*Photo n° 6 - Concession de Montredon - Intérieur de la laverie:
Tous les équipements ont été démontés et enlevés par le concessionnaire avant la vente.
Il ne reste plus que les plots de fixation en béton et quelques poutrelles.*

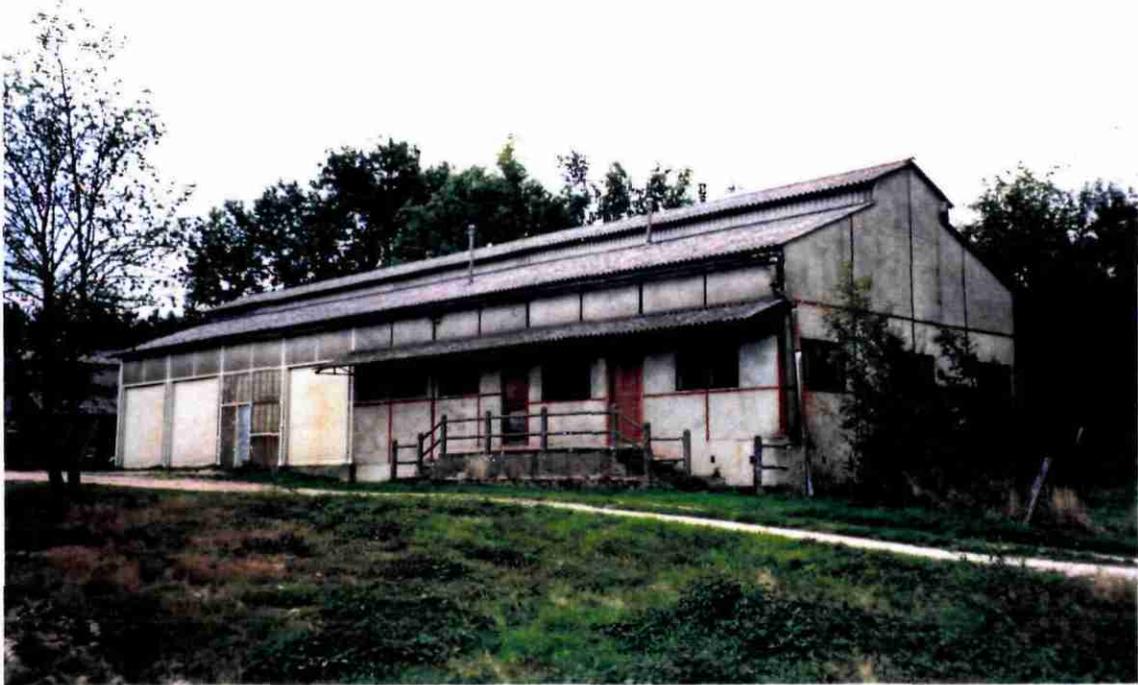
Photo n° 7 - Concession de Montredon :

L'ancien bâtiment de bureaux et de magasins, situé un peu à l'écart de la laverie, est en bon état et utilisé actuellement pour le stockage de matériel et de marchandises.

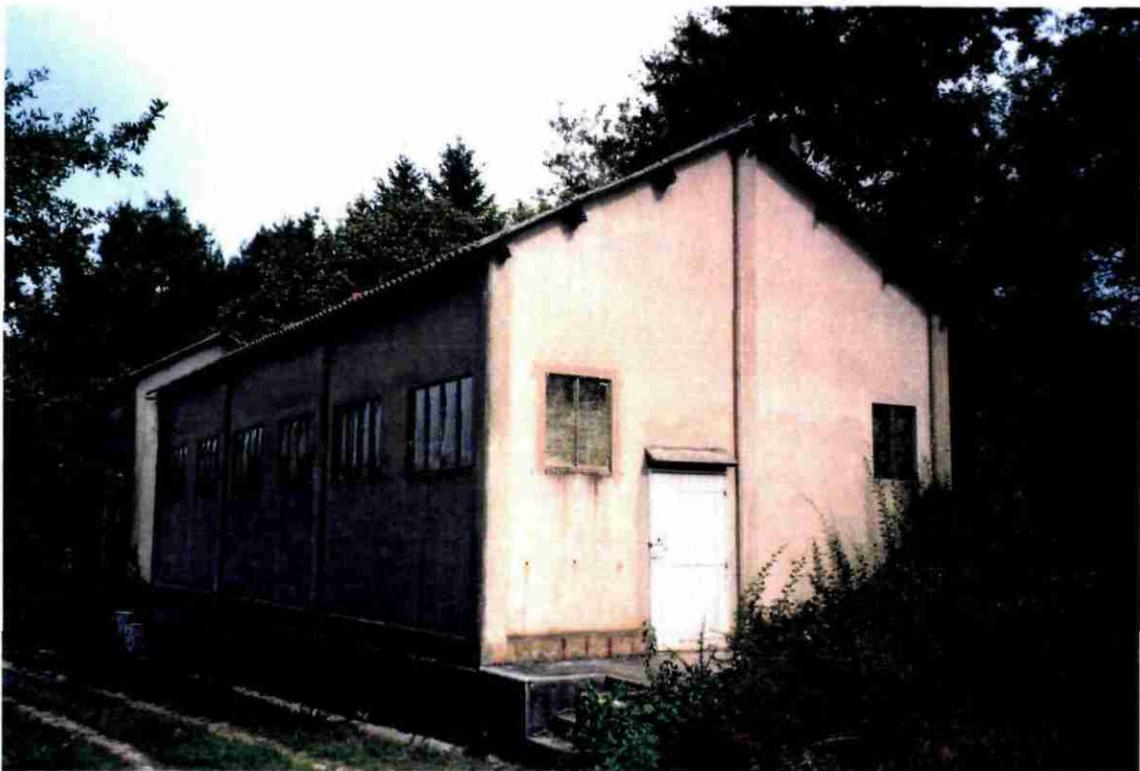
Photo n° 8 - Concession de Montredon :

Ce bâtiment, ayant probablement abrité les sanitaires, est situé au dessus de la laverie. Il est en bon état et inutilisé. On aperçoit à l'arrière le transformateur électrique.
