Schéma directeur d'alimentation en eau potable de TREVES

RÉSERVOIR

PASde L'ANE

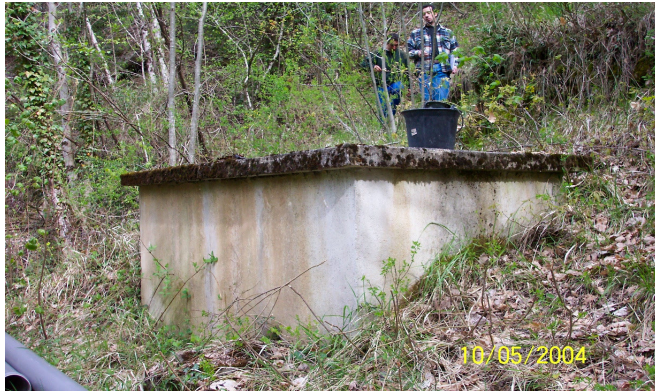
Vue générale

Etat du revêtement : extérieur	Bon
intérieur	Bon
Acier apparent :	Non
Aération :	Non
Entrée :	Regard
Entrée verrouillée :	Non
Etanchéité assurée :	Oui

Commentaires : la source du Pas de L'Ane ne sert qu'en cas de sécheresse importante rendant l'alimentation de Trèves par la source du Pont de Rouvier et le captage des Fournels insuffisante.

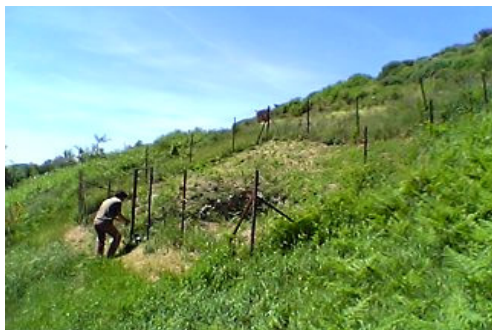
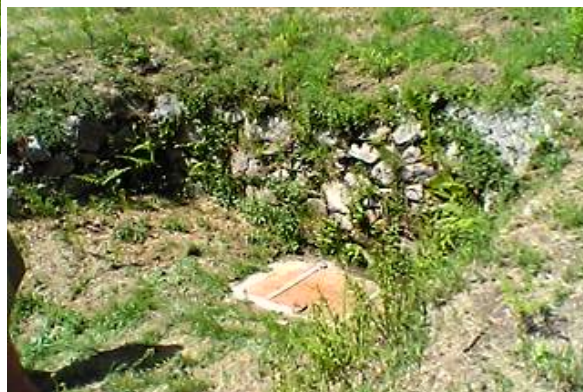
Vue générale

Etat du revêtement :	
extérieur	Bon
intérieur	Bon
Acier apparent :	Non
Aération :	Non
Entrée :	Trappe
Entrée verrouillée :	Non
Etanchéité assurée :	Non

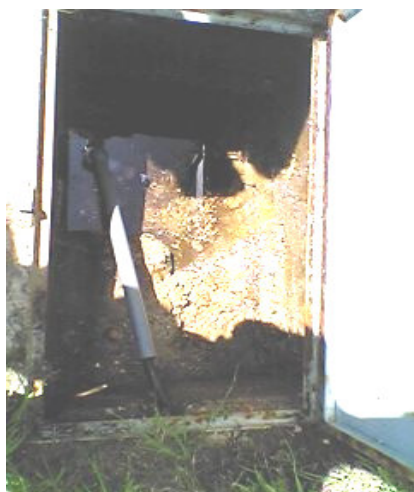
Vue intérieure

Bac de décantation	Non
Bac de crépine	Non
Crépine	Non
Système de vidange	Non
Ø d'arrivée	19PVC
Etat d'arrivée	Bon
Ø départ	200PVC
Commentaire:

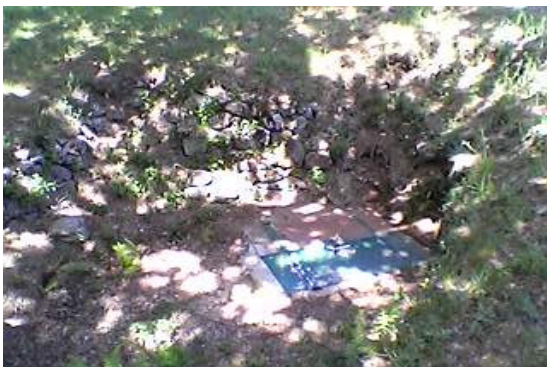
Vue générale

Etat du revêtement :	
extérieur	Bon
intérieur	Bon
Acier apparent :	Non
Aération :	Non
Entrée :	Trappe
Entrée verrouillée :	Non
Etanchéité assurée :	Non

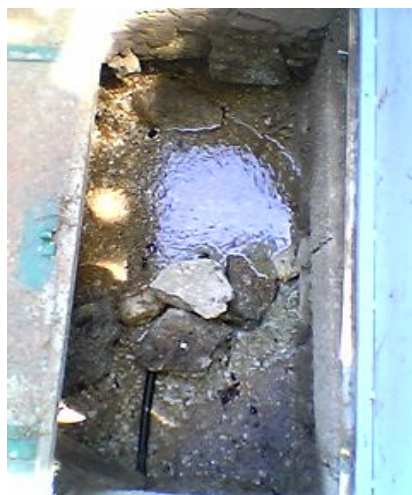
Vue intérieure

Bac de décantation	Non
Bac de crépine	Non
Crépine	Non
Système de vidange	Non
Ø d'arrivée	19PVC
Etat d'arrivée	Bon
Ø départ	200PVC
Commentaire:

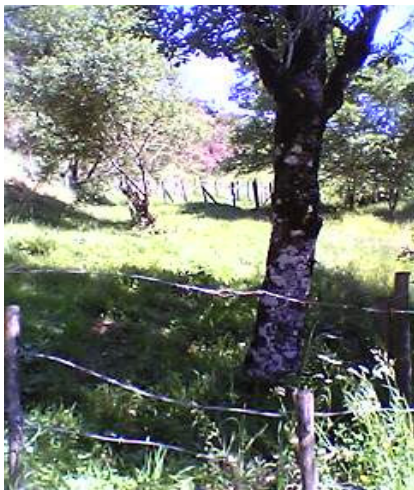
Vue générale

Etat du revêtement :	
extérieur	Bon
intérieur	Bon
Acier apparent :	Non
Aération :	Non
Entrée :	Trappe
Entrée verrouillée :	Non
Etanchéité assurée :	Non

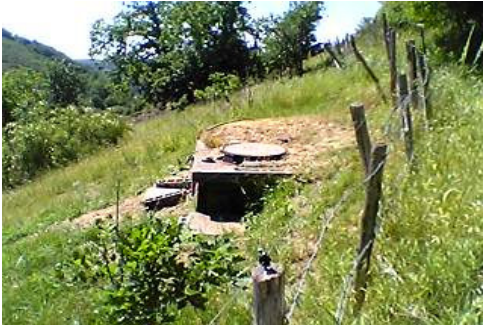
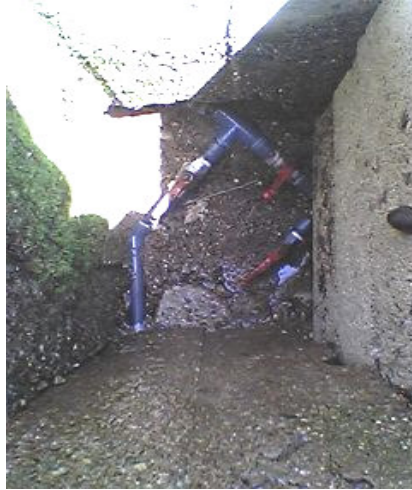
Vue générale

Etat du revêtement : extérieur	Bon
intérieur	Bon
Acier apparent :	Non
Aération :	Non
Entrée :	Regard
Entrée verrouillée :	Non
Etanchéité assurée :	Oui

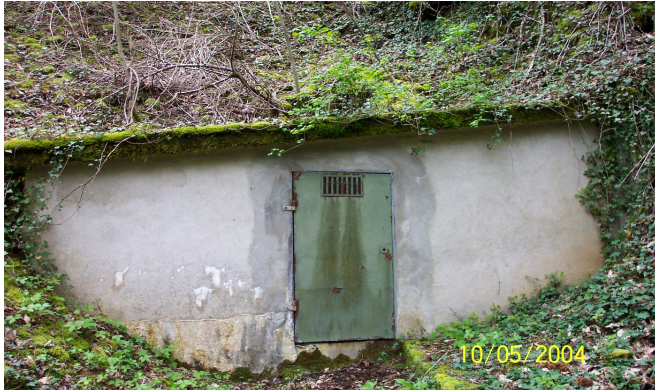
Vue générale

Etat du revêtement :	
extérieur	Bon
intérieur	Bon
Acier apparent :	Non
Aération :	Oui
Entrée :	Porte
Entrée verrouillée :	Oui
Etanchéité assurée :	Oui

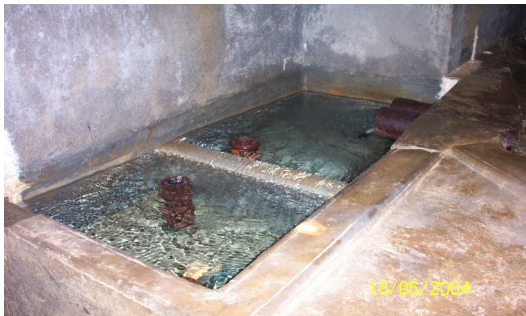
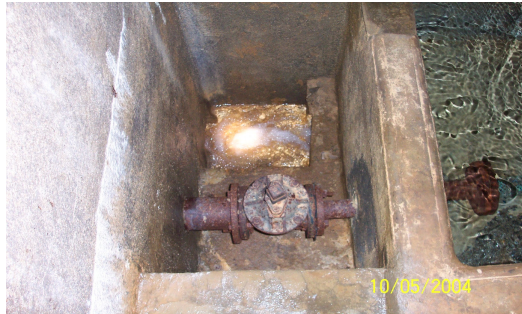
Vue intérieure du décanteur et du bac de prise

Bac de décantation	Oui
Bac de crépine	Oui
Crépine	Oui
Système de vidange	Oui
Ø d'arrivée	-
Etat d'arrivée	Bon
Ø départ	60A
Commentaire:

Electromécanique : NON EQUIPE	
Etat	
Dépôt de rouille	
Fuite	
Conduites :	
Etat	Bon
Dépôt de rouille	Oui
Fuite	Non
Commentaire:

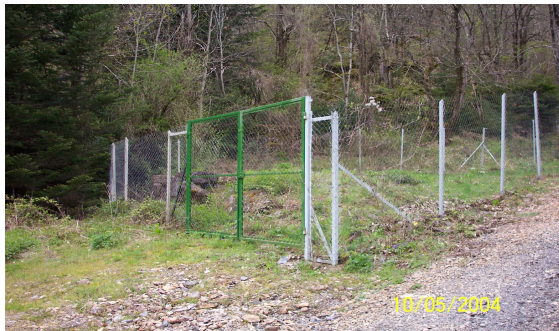
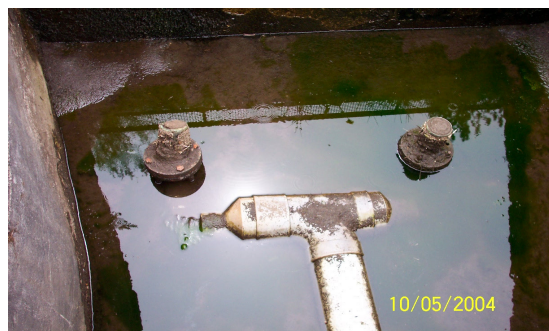
Vue générale

Etat du revêtement :	
extérieur	Moyen
intérieur	Moyen
Acier apparent :	Non
Aération :	Oui
Entrée :	Plaque
Entrée verrouillée :	Non
Etanchéité assurée :	Non

Le compteur est neuf.
Le PVC200 va prendre l'eau dans le ravin en dehors du périmètre de protection proche.

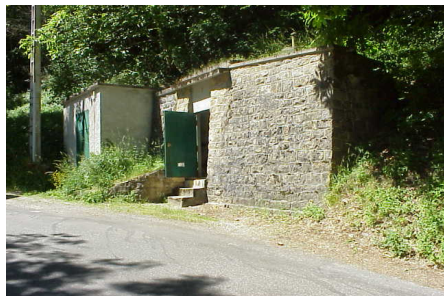
Vue générale

Etat du revêtement : extérieur	Bon
intérieur	Bon
Acier apparent :	Non
Aération :	Oui
Entrée :	Porte et trappe
Entrée verrouillée :	Oui
Etanchéité assurée :	Oui

Ouvrage clôturé :	Non
Etat de la clôture :	
Accès verrouillé :	
Commentaire:	Ouvrage non clôturé.

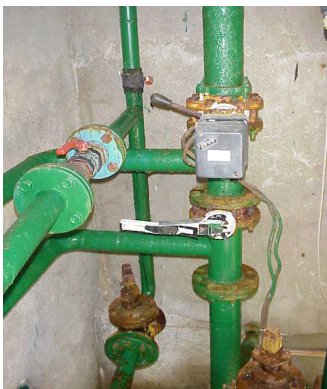
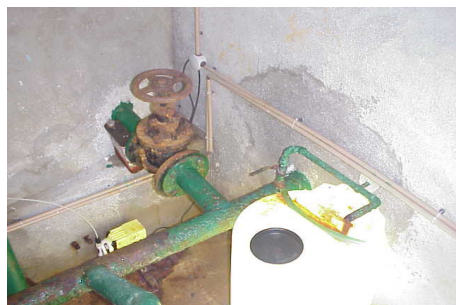
Vue intérieure

Le compteur est neuf.
Les electrovannes regulant l'arrivée d'eau et le traitement ont également été changées en décembre 2004.
Le remplissage du réservoir est à nouveau contrôlé par des poires de niveau (marnage sur environ 50cm).

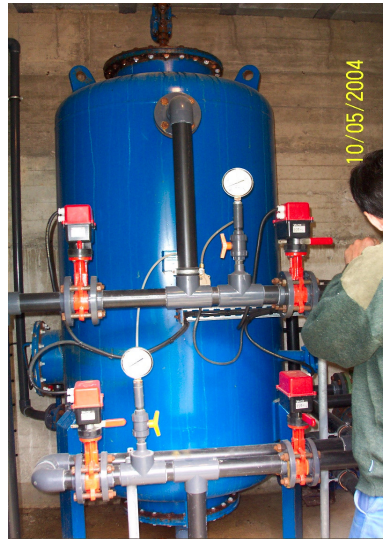
Vue du système

Le sable du filtre n'a pas été changé depuis 1996.

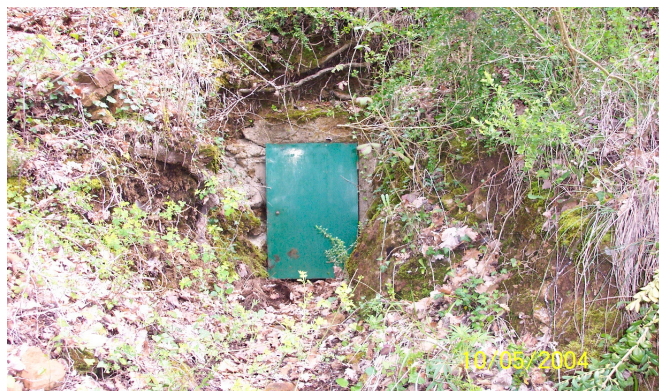
Vue générale

Etat du revêtement :	
extérieur	-
intérieur	-
Acier apparent :	Non
Aération :	Non
Entrée :	Porte
Entrée verrouillée :	Non
Etanchéité assurée :

Hauteur clôture :	Non
Etat clôture :	
Fermeture clôture :	
Entretien PPI :	
Commentaire :	pas d'enceinte cloturée.

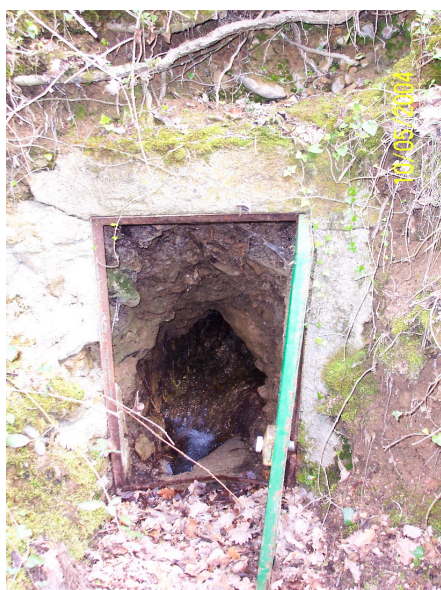
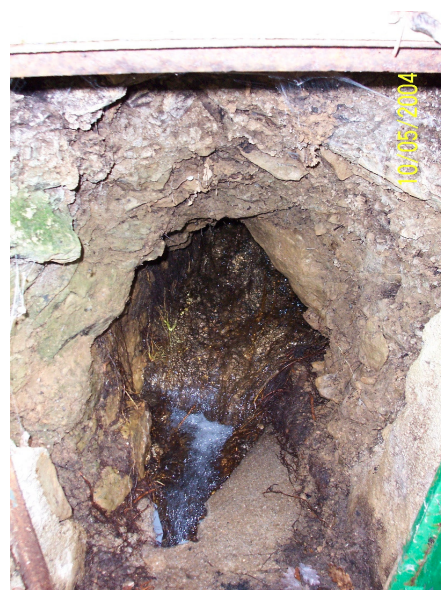
Vue intérieure

Bac de décantation	Non
Bac de crépine	Non
Crépine	Non
Système de vidange	Non
Ø d'arrivée	-
Etat d'arrivée	Bon
Ø départ	200PVC
Commentaire:

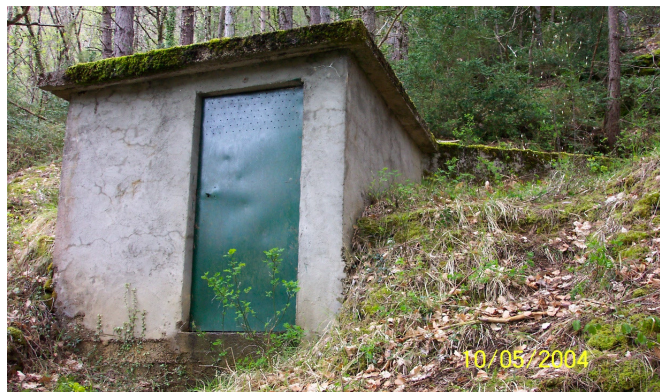
Vue générale

Etat du revêtement :	
extérieur	Bon
intérieur	Bon
Acier apparent :	Non
Aération :	Oui
Entrée :	Porte
Entrée verrouillée :	Oui
Etanchéité assurée :	Oui

Hauteur clôture :	Non
Etat clôture :	
Fermeture clôture :	
Entretien PPI :	
Commentaire :	pas d'enceinte clôturée.

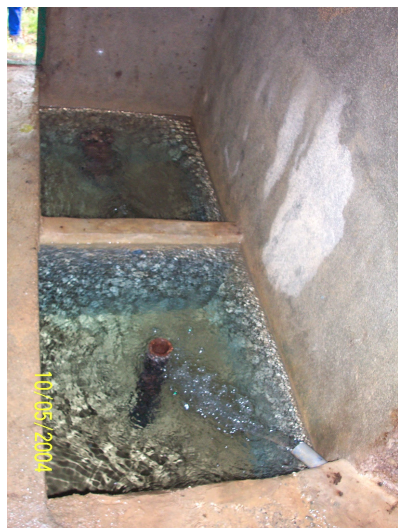
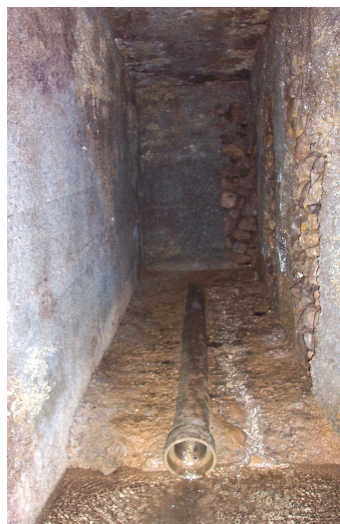
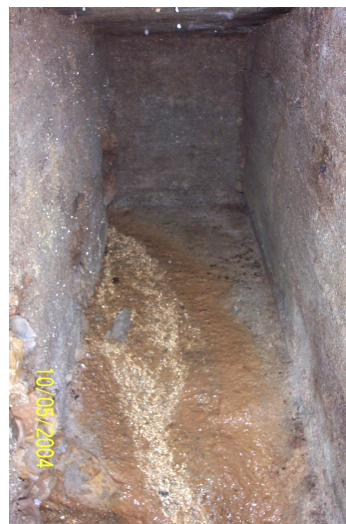
Vue intérieure du décanteur et du bac de prise

Bac de décantation	Oui
Bac de crépine	Oui
Crépine	Oui
Système de vidange	Oui
Ø d'arrivée	-
Etat d'arrivée	Bon
Ø départ	32PVC
Commentaire:

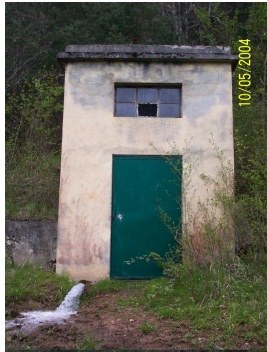
Vue générale

Etat du revêtement :	extérieur	Bon
	intérieur	Mauvais
Acier apparent :		Non
Aération :		Oui
Entrée :		Porte
Entrée verrouillée :		Oui
Etanchéité assurée :		Non

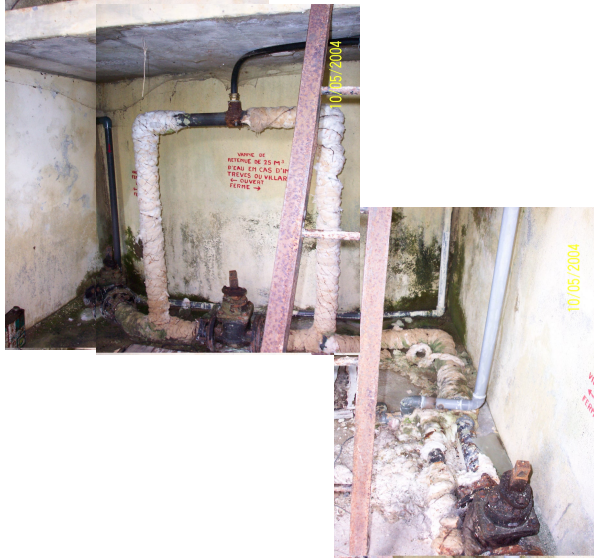
Vue intérieure

Commentaires : les murs intérieurs du réservoir sont couverts de mousse.
