REL	RE-CONSTRUCTION D'UNE SALLE MULTI ACTIVITÉS

Date : 21/10/2024
<u>N° de plan:</u> 01.1.1	Maître d'ouvrage: Mairie de Camprieu		Altitude (ref. mer) : ±0,00 = +1 101,50
	DOSSIER DIAGNOSTIQUE		Echelle(s) : 1:2

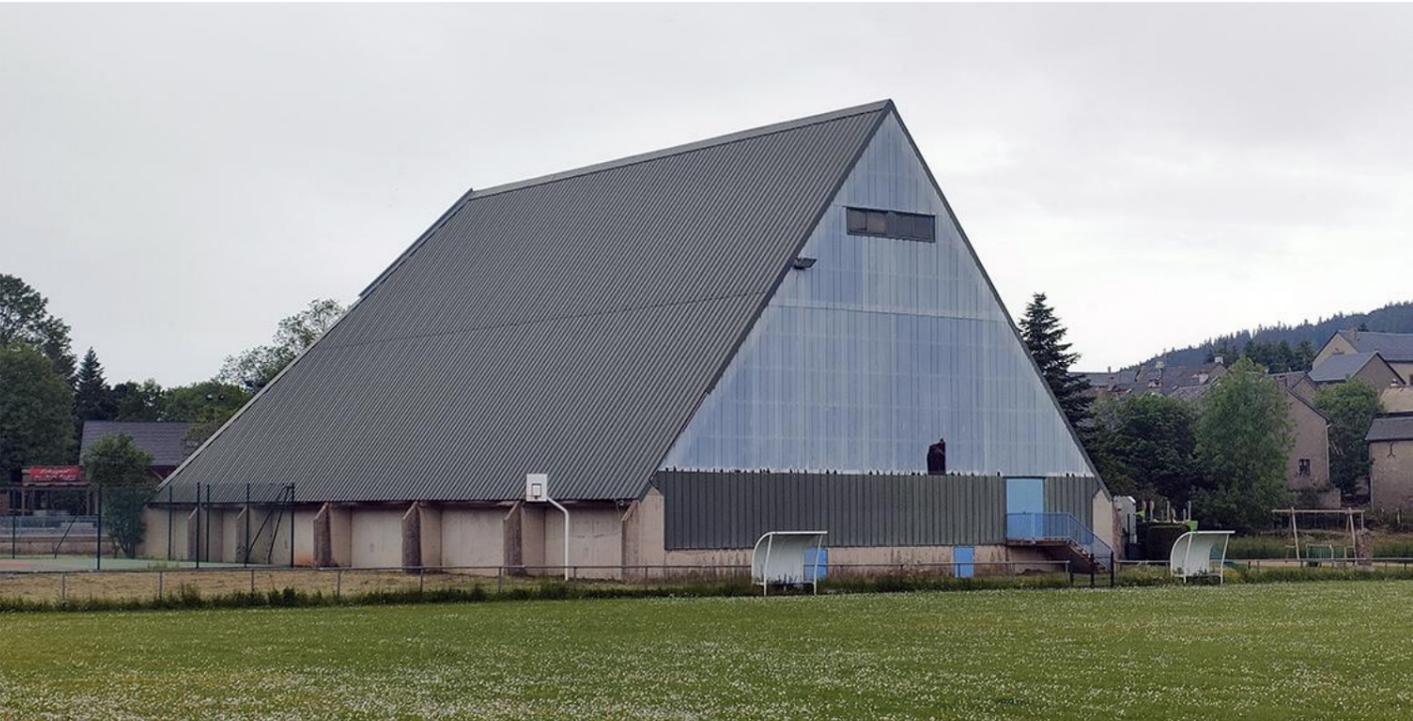
Construite début des années 1990 la salle de St Sauveur Camprieu ne laisse pas indifférent. Son profil de toiture, avec un faitage à plus de 15 mètres de haut, tranche dans le paysage de moyennes montagnes cévennoles.

Le jeu d'assemblage des pofils bois en lamellés collés dessine une charpente élancée, celle-ci repose sur des massifs béton en forme d'épine. Le béton des épines présente des altérations importantes. Coté fluides, les installations sont toutes reprendre.
